## 3. 연호고가교

### 3. 연호고가교

본 시설물은 대구광역시 수성구 연호동에 위치한 교량으로서 총 연장 410.0m, 폭 28.9m, 왕복 6차로로 시공되어 있다.

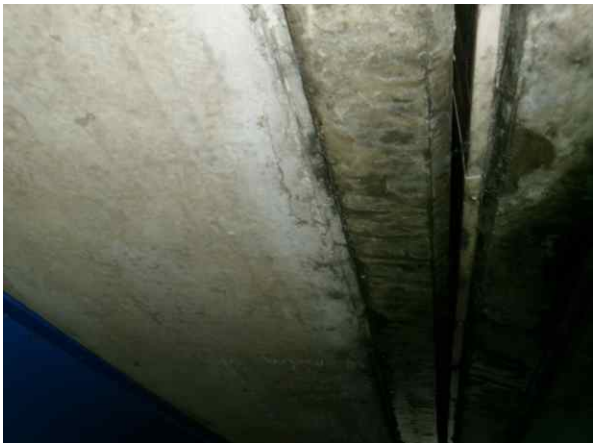
| 손상현황 | • S3 층분리 (0.1m×0.3m) (범물) | 손상현황 | • S3 백태 (0.4m×0.2m) (범물) |
| 원 인 | • 시공시 다짐불량, 우수유입 등 | 원 인 | • 공용기간 증가, 우수유입 |

| 조치방안 | • 단면보수 | 조치방안 | • 표면처리 |

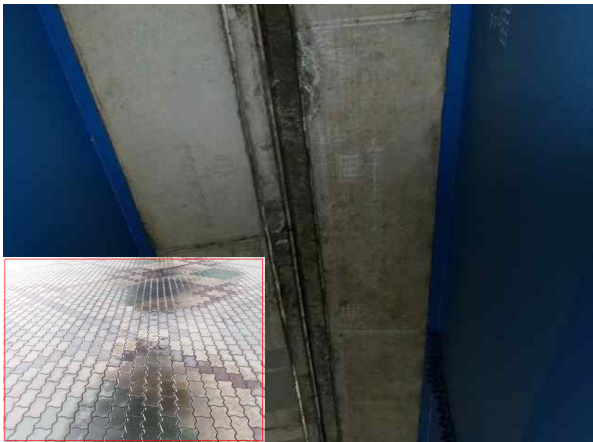
| 손상현황 | • S3 종조인트 누수 (10.0m) (범물) | 손상현황 | • S4 백태 (0.1m×1.2m) (범물) |
| 원 인 | • 우수유입 등 | 원 인 | • 공용기간 증가, 우수유입 |

| 조치방안 | • 주의관찰 | 조치방안 | • 표면처리 |

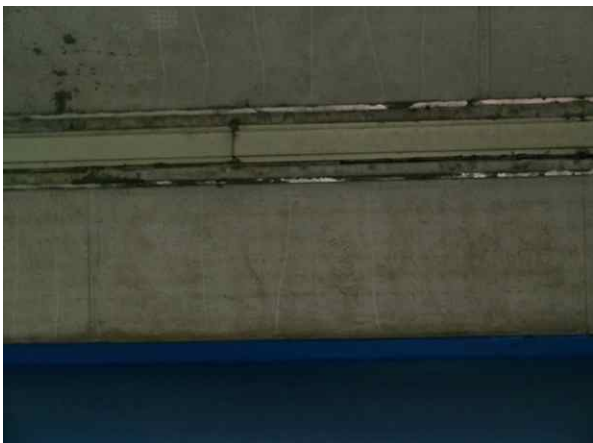
| 손상현황 | • S7 균열 (0.1mm/1.0m*6EA) (범물) | 손상현황 | • S2 백태 (0.1m×1.0m) (안심) |
| 원 인 | • 건조수축, 거푸집 조기탈거 등 | 원 인 | • 공용기간 증가, 우수유입 |

| 조치방안 | • 표면처리 | 조치방안 | • 표면처리 |

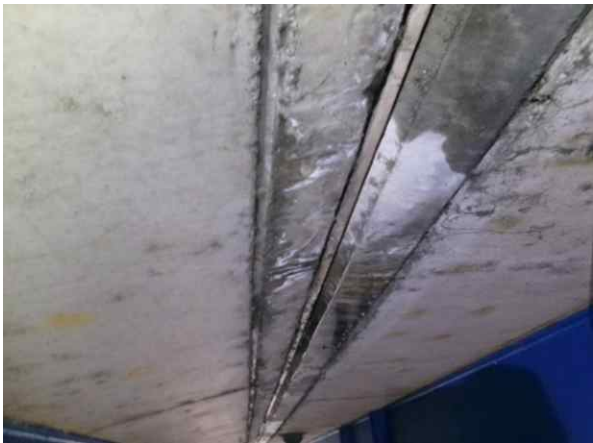
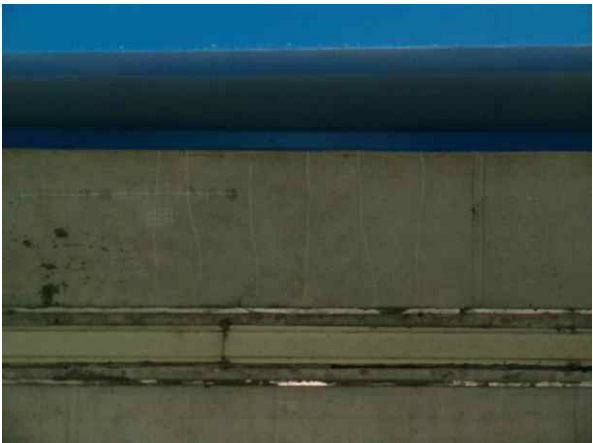
| 손상현황 | • S4 백태(0.1m×0.5m) (안심) | 손상현황 | • S7 균열(0.1mm/1.0m*6EA) (안심) |
| 원 인 | • 공용기간 증가, 우수유입 | 원 인 | • 건조수축, 거푸집 조기탈거 등 |

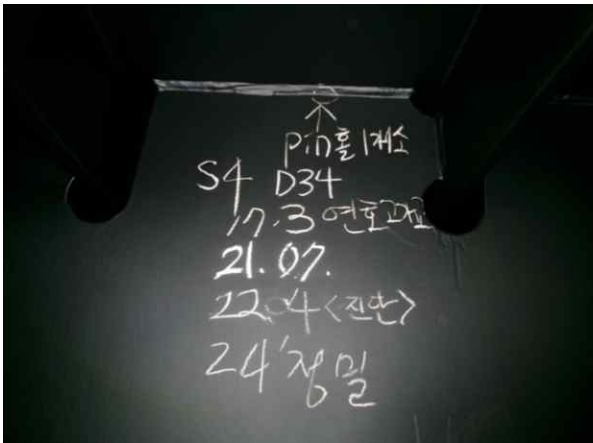
| 손상현황 | • S4-G2 거더내부 기공(1EA) (범물) | 손상현황 | • S6-G1 거더내부 점검등 고정볼량(1EA) (범물) |
| 원 인 | • 시공미흡 | 원 인 | • 시공미흡 |

| 조치방안 | • 주의관찰 | 조치방안 | • 정비 |

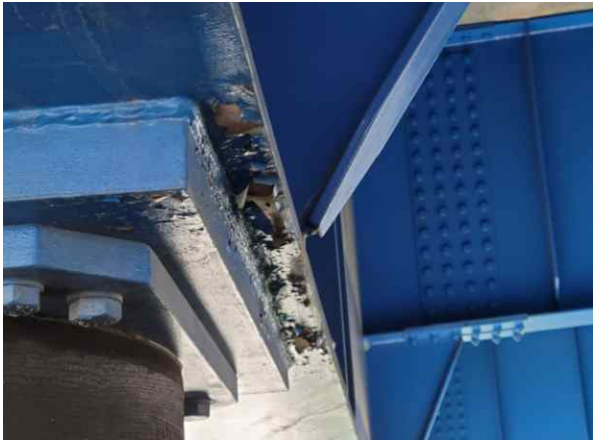
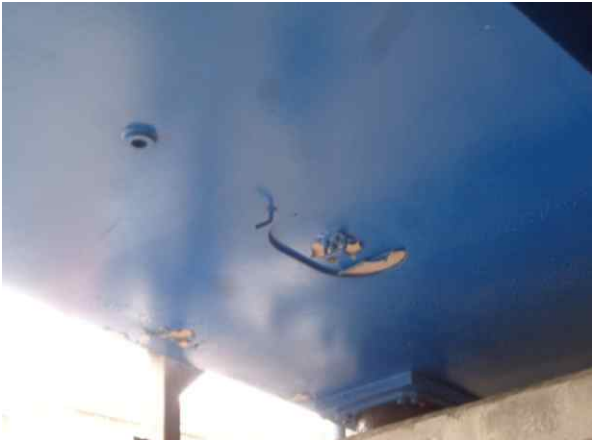
| 손상현황 | • S6-G1 거더외부 도장박리(0.1m×2.0m) (범물) | 손상현황 | • S8-G1 거더외부 도장박리(0.8m×0.5m) (범물) |
| 원 인 | • 공용기간 경과, 외기노출 등 | 원 인 | • 공용기간 경과, 외기노출 등 |

| 조치방안 | • 재도장 | 조치방안 | • 재도장 |

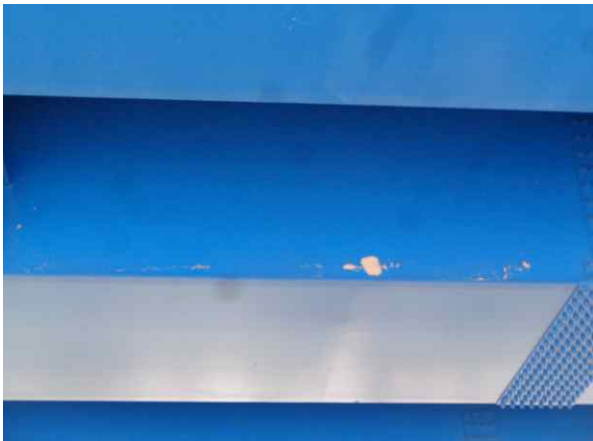
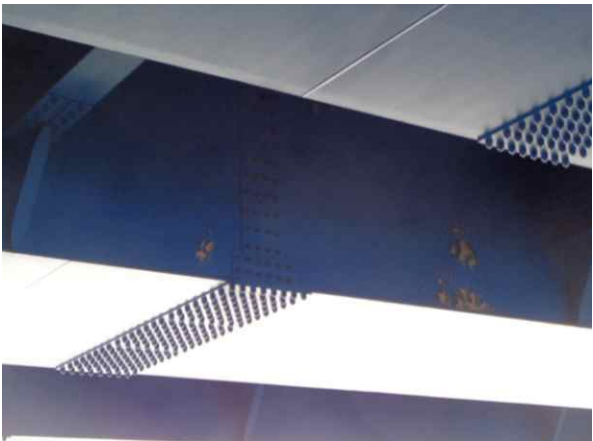
| 손상현황 | • S8-G1 거더외부 도장박리(0.3m×3.0m) (안심) | 손상현황 | • S8-G2 거더외부 도장박리(0.2m×0.3m) (안심) |
| 원 인 | • 공용기간 경과, 외기노출 등 | 원 인 | • 공용기간 경과, 외기노출 등 |

| 조치방안 | • 재도장 | 조치방안 | • 재도장 |

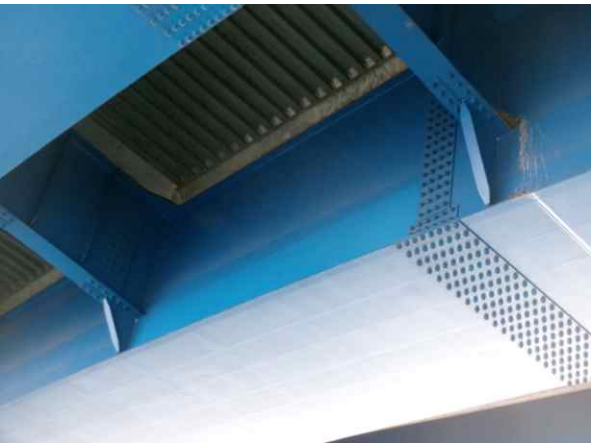
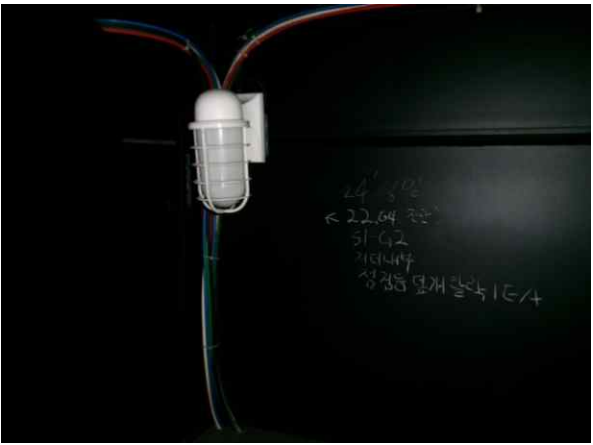
| 손상현황 | • 거더외부 도장박리 보수 실시 | 손상현황 | • 거더내부 점검등 고정불량, 불량 보수 실시 |

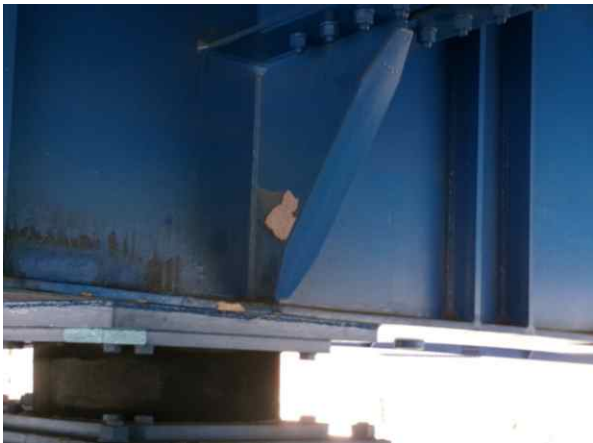
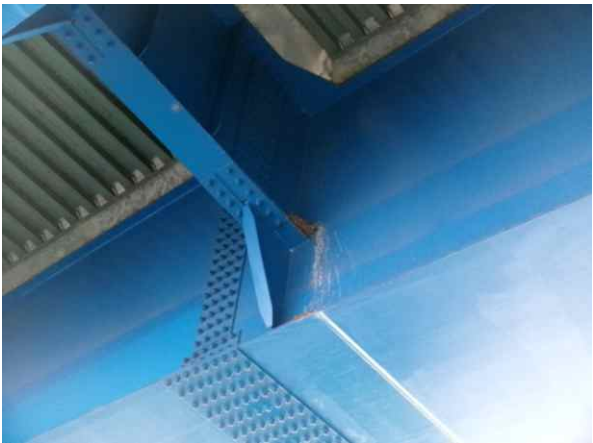
| 손상현황 | • S3 도장박리(0.3m×0.3m) (범물) | 손상현황 | • S4 이물질퇴적(1EA) (범물) |
| 원 인 | • 공용기간 경과, 외기노출 등 | 원 인 | • 조류서식 |

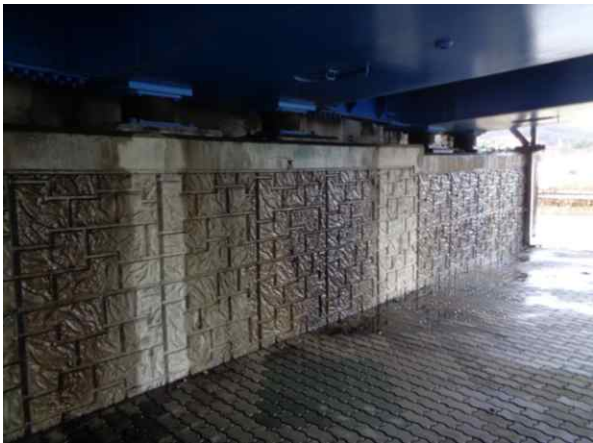
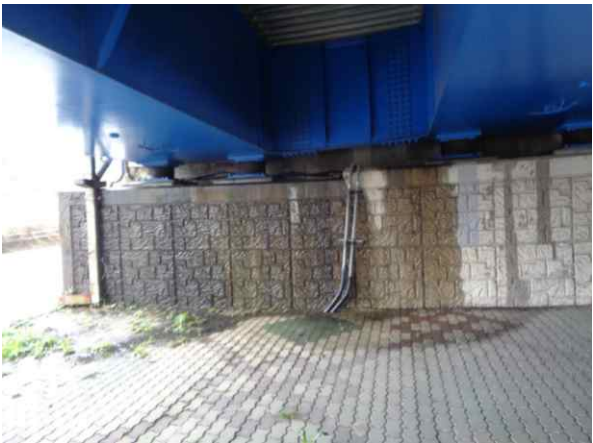
| 손상현황 | • A1 누수흔적 (7.0m×2.0m) | 손상현황 | • A1 누수흔적 (5.0m×2.0m) |
| 원 인 | • 우수유입 | 원 인 | • 우수유입 |

| 조치방안 | • 주의관찰 | 조치방안 | • 주의관찰 |

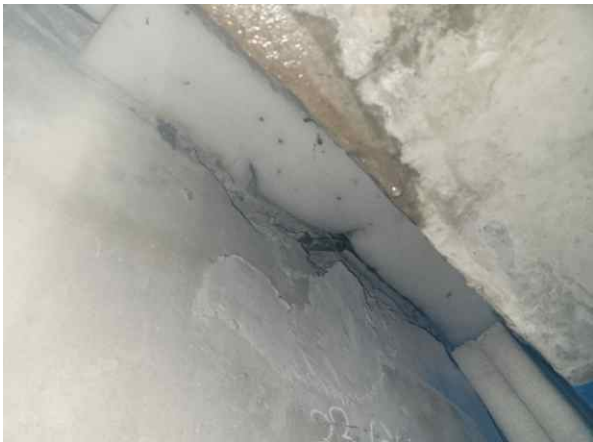
| 손상현황 | • A1 파손 및 철근노출 (12.0m×0.1m) | 손상현황 | • A1 균열 (0.1mm/2.0m) |
| 원 인 | • 외부충격, 시공미흡 | 원 인 | • 건조수축, 거푸집 조기탈거 등 |

| 조치방안 | • 단면보수 (방청) | 조치방안 | • 표면처리 |

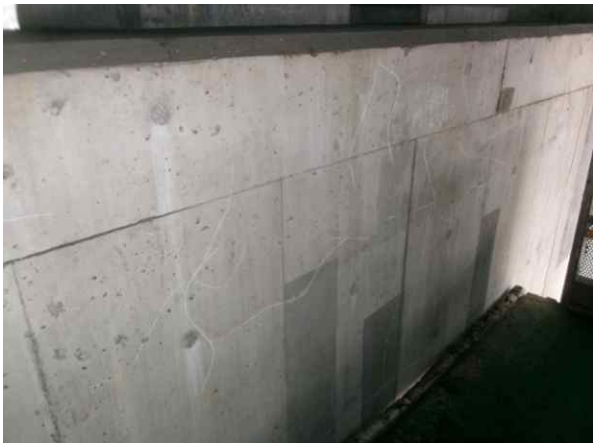
| 손상현황 | • P4 망상균열(3.0m×1.0m) | 손상현황 | • P4 체수(1.5m×2.0m) |
| 원 인 | • 건조수축, 거푸집 조기탈거 등 | 원 인 | • 우수유입 등 |

| 조치방안 | • 표면처리 | 조치방안 | • 주의관찰 |

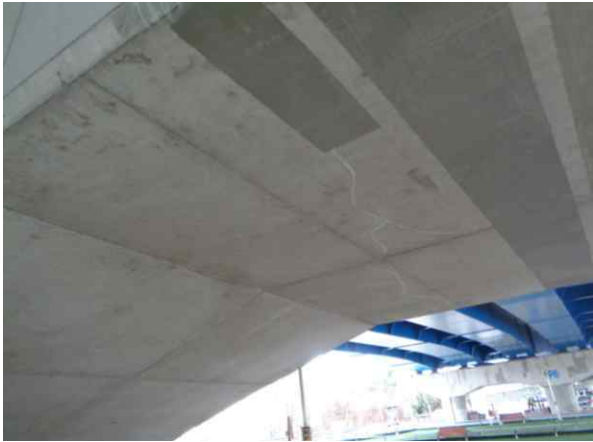
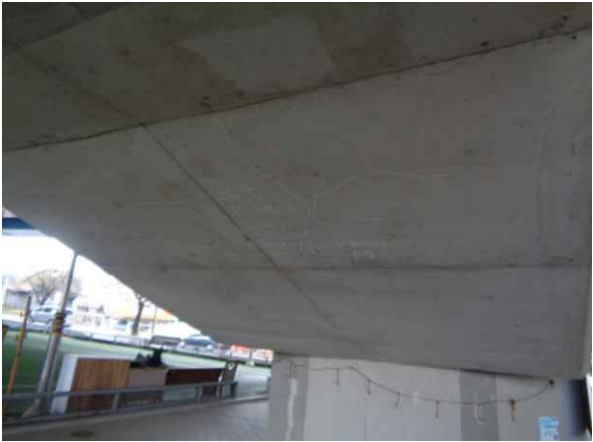
| 손상현황 | • P7 균열(0.2mm/3.0m) | 손상현황 | • P4 망상균열(3.0m×1.0m) |
| 원 인 | • 건조수축, 거푸집 조기탈거 등 | 원 인 | • 건조수축, 거푸집 조기탈거 등 |

| 조치방안 | • 표면처리 | 조치방안 | • 표면처리 |

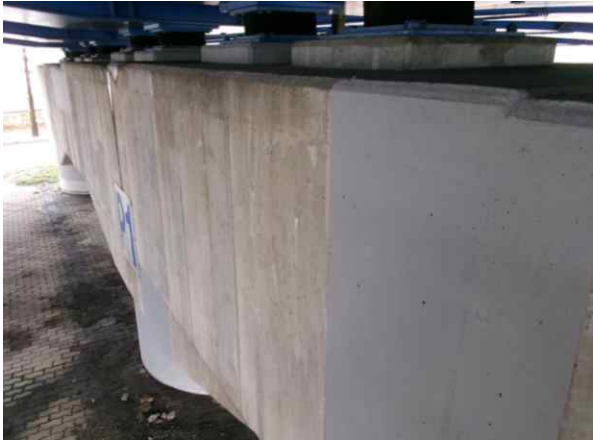
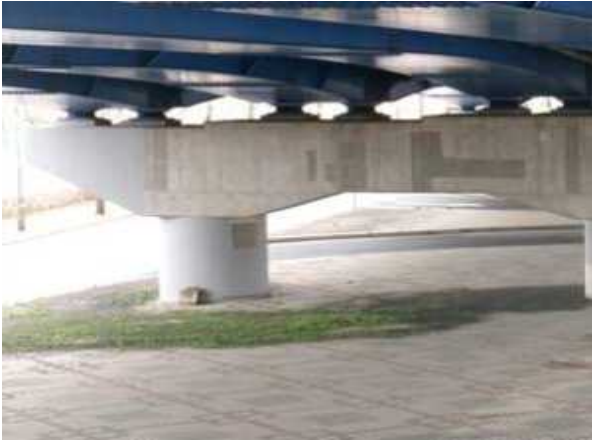
| 손상현황 | • P1 균열 보수 실시 | 손상현황 | • P2 균열 보수 실시 |

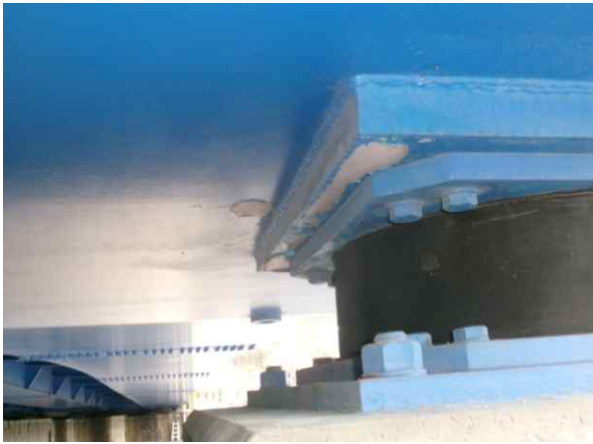
| 손상현황 | • P1-Sh2 도장박리(0.2×0.5) | 손상현황 | • P1-Sh6 받침콘크리트 균열(0.2mm/0.3m) |
| 원 인 | • 공용기간 경과, 외기노출 등 | 원 인 | • 건조수축, 거푸집 조기탈거 등 |

| 조치방안 | • 재도장 | 조치방안 | • 표면처리 |

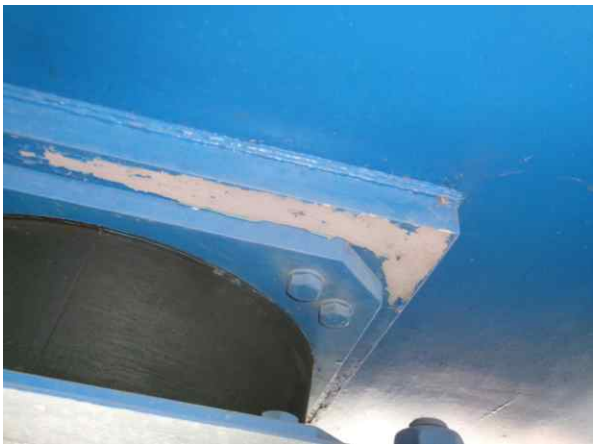
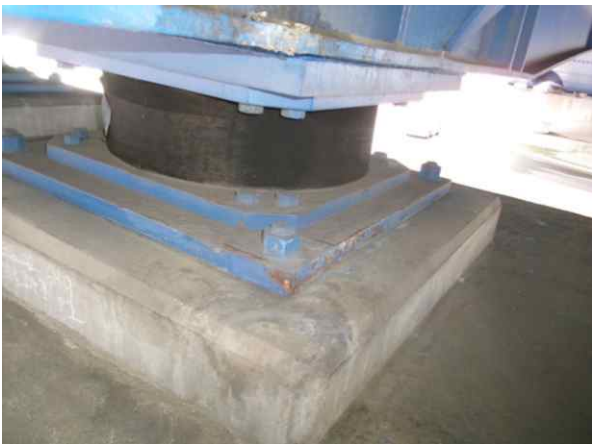
| 손상현황 | • P2-Sh2 도장박리(0.2×0.5) | 손상현황 | • P2-Sh9 플레이트 부식(1EA) |
| 원 인 | • 공용기간 경과, 외기노출 등 | 원 인 | • 공용기간 경과, 외기노출 등 |

| 조치방안 | • 재도장 | 조치방안 | • 재도장 |

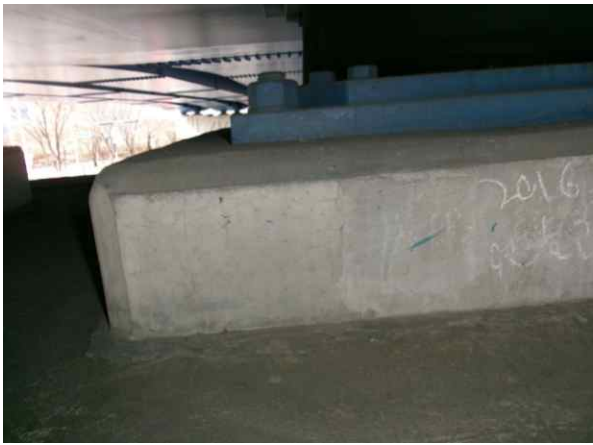
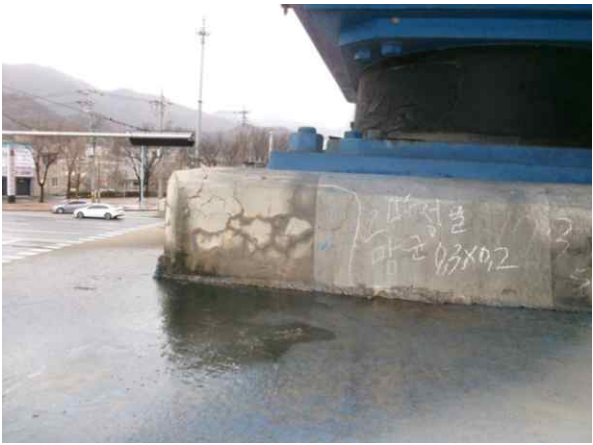
| 손상현황 | • P3-Sh8 받침콘크리트 균열(0.2mm/0.3m) | 손상현황 | • P4-Sh12 받침콘크리트 망상균열(0.2×0.5) |
| 원 인 | • 건조수축, 거푸집 조기탈거 등 | 원 인 | • 건조수축, 거푸집 조기탈거 등 |

| 조치방안 | • 표면처리 | 조치방안 | • 표면처리 |

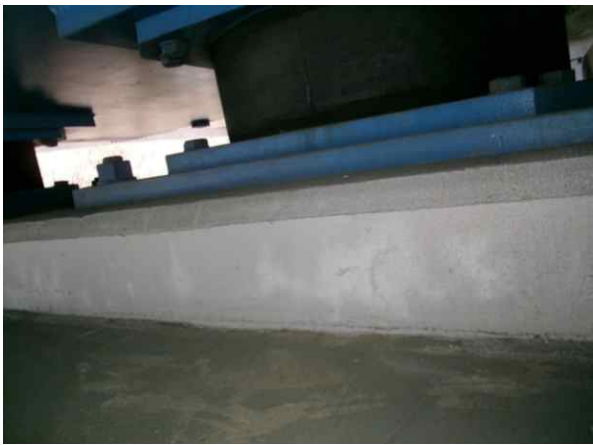
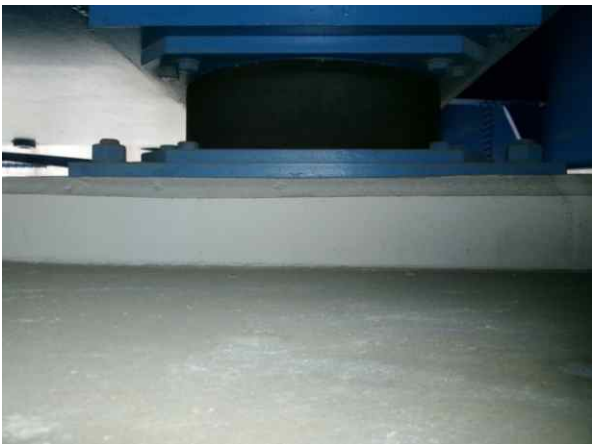
| 손상현황 | • P4-Sh6 받침콘크리트 균열 보수 실시 | 손상현황 | • P5-Sh4 받침콘크리트 균열 보수 실시 |

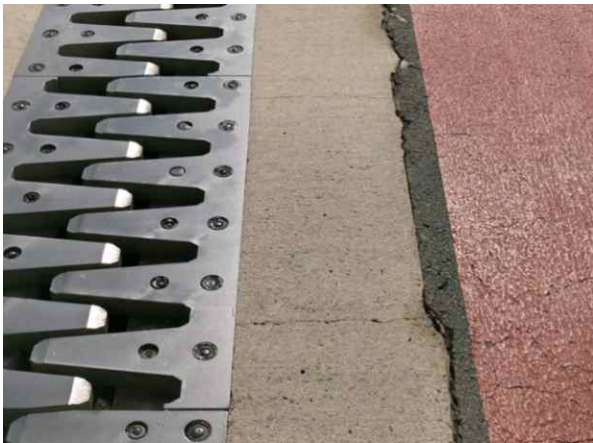
| 손상현황 | • A1 후타재균열 (0.2mm/0.3m) (범물) | 손상현황 | • A2 접속부 포장균열, 이격(10.0m) (범물) |
| 원 인 | • 건조수축, 차량윤하중 | 원 인 | • 공용기간 경과, 차량윤하중 |

| 조치방안 | • 표면처리 | 조치방안 | • 주의관찰 |

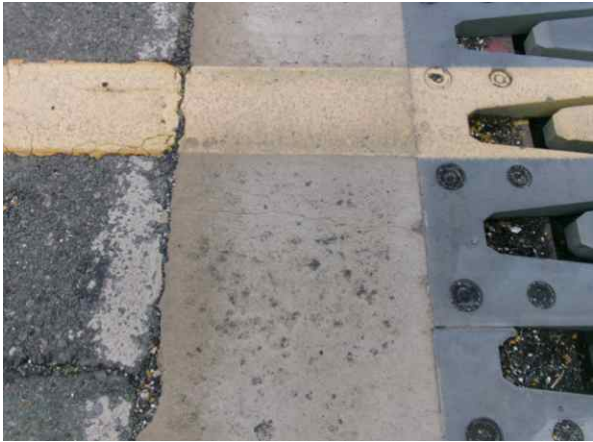
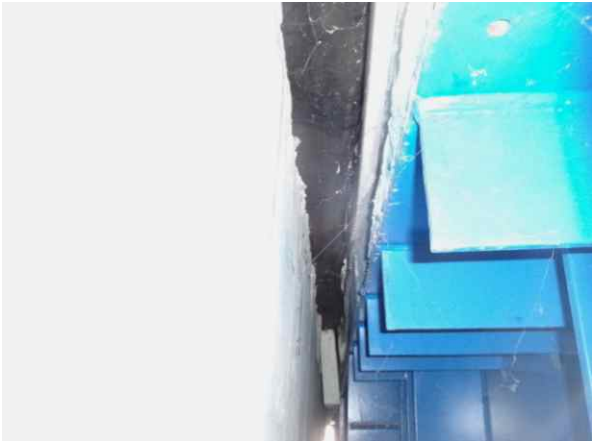
| 손상현황 | • A1 후타재균열 (0.2mm/0.3m) (안심) | 손상현황 | • A2 흡음재 탈락(2.0m) (안심) |
| 원 인 | • 건조수축, 차량윤하중 | 원 인 | • 시공미흡 |

| 조치방안 | • 표면처리 | 조치방안 | • 주의관찰 |

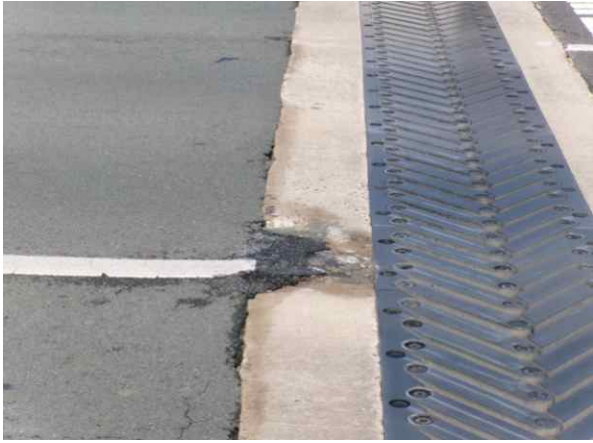
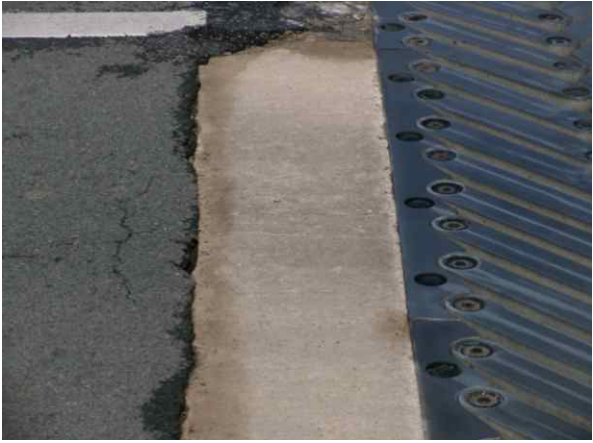
| 손상현황 | • A2 후타재 파손(0.1m×0.1m*2EA) (안심) | 손상현황 | • A2 후타재균열 (0.2mm/0.3m) (안심) |
| 원 인 | • 차량윤하중, 보수미흡 등 | 원 인 | • 건조수축, 차량윤하중 |

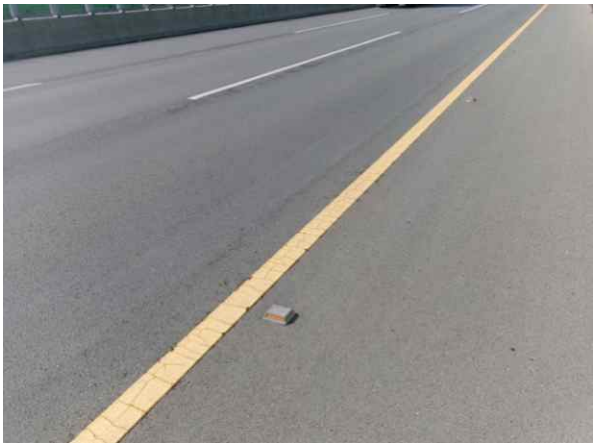
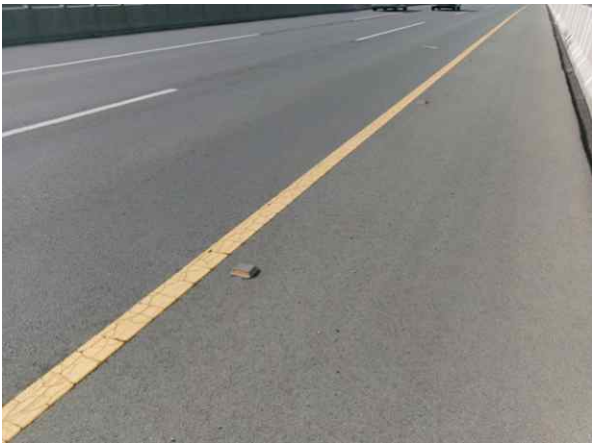
| 손상현황 | • S7 포장 상태양호(범물) | 손상현황 | • S8 포장 상태양호(범물) |

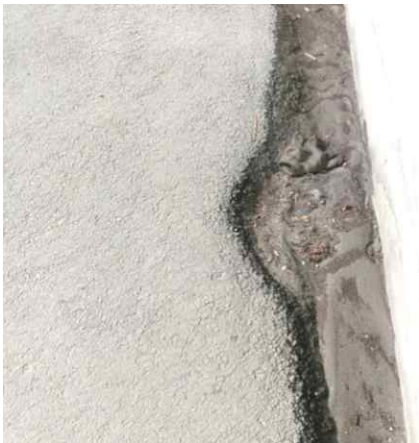
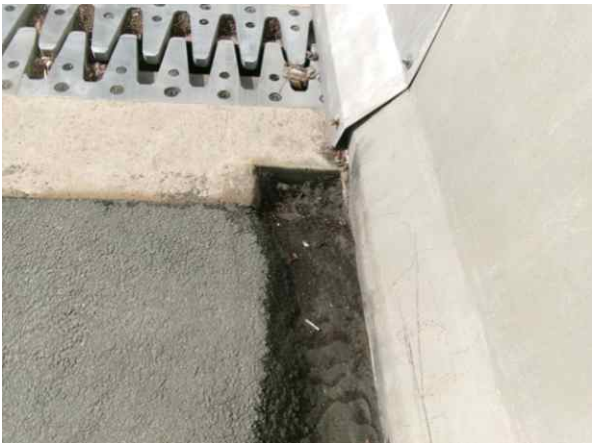
| 손상현황 | • S1 배수구 이물질퇴적(2EA) (범물) | 손상현황 | • S1 배수구 이물질퇴적(2EA) (범물) |
| 원 인 | • 공용기간 경과, 토사유입 등 | 원 인 | • 공용기간 경과, 토사유입 등 |

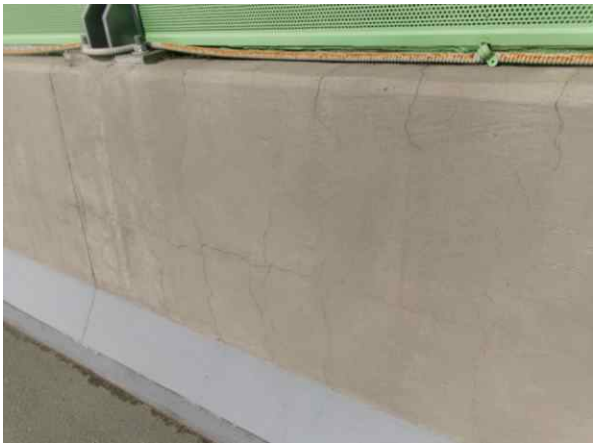
| 손상현황 | • S3 방호벽 균열(0.2mm/1.0m) (범물) | 손상현황 | • S4 방호벽 파손(0.3m×0.5m) (범물) |
| 원 인 | • 건조수축, 온도변화 등 | 원 인 | • 외부충격 등 |

| 조치방안 | • 표면처리 | 조치방안 | • 단면보수 |

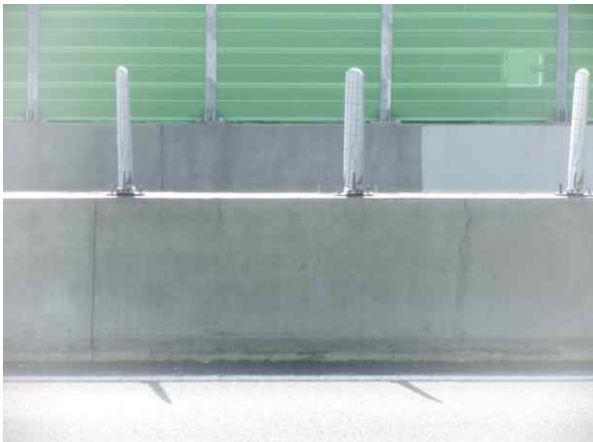
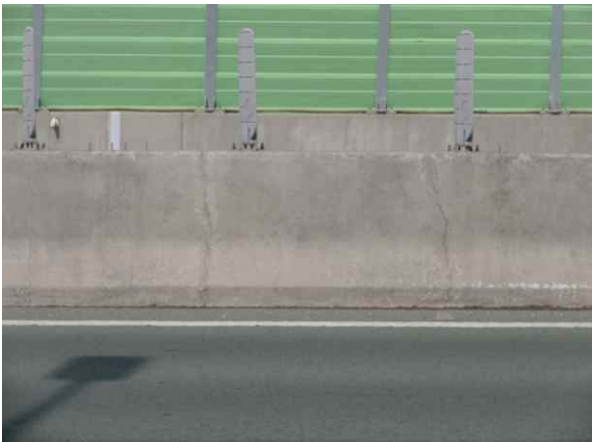
| 손상현황 | • S6 방호벽 균열(0.2mm/0.8m) (범물) | 손상현황 | • S1 중분대 균열(0.2mm/0.8m) (안심) |
| 원 인 | • 건조수축, 온도변화 등 | 원 인 | • 건조수축, 온도변화 등 |

| 조치방안 | • 표면처리 | 조치방안 | • 표면처리 |

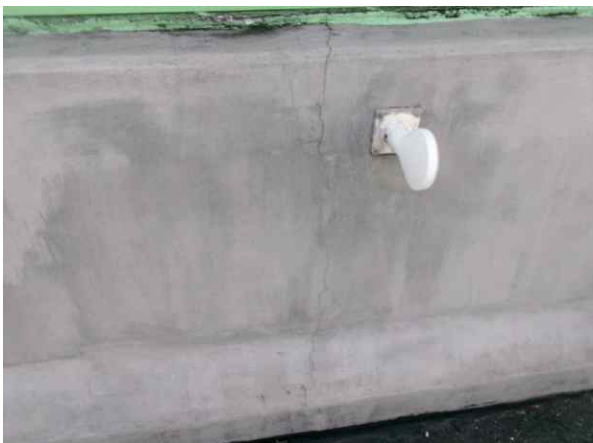
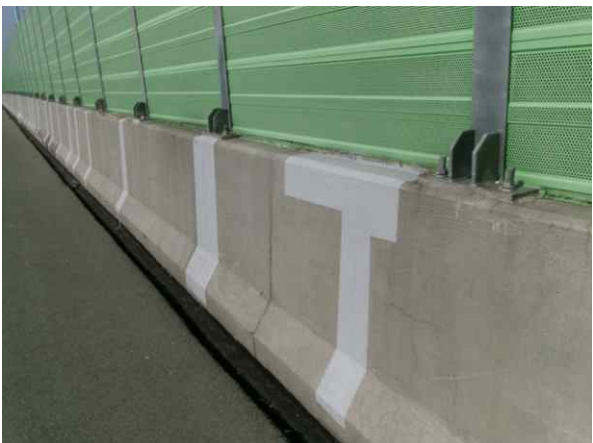
| 손상현황 | • S4 방호벽 균열(0.2mm/1.2m) (안심) | 손상현황 | • S8 방호벽 균열 기보수 상태양호 |
| 원 인 | • 건조수축, 온도변화 등 | 원 인 | — |

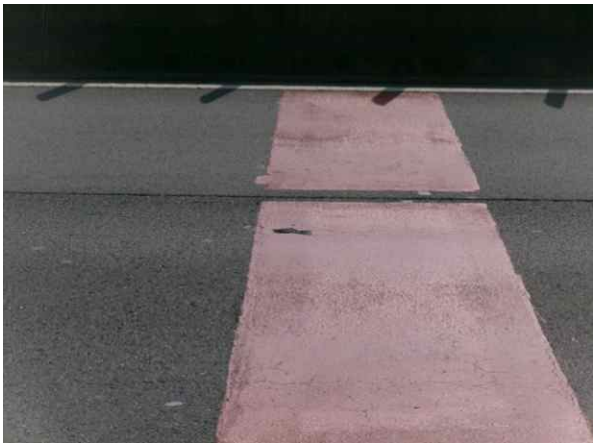
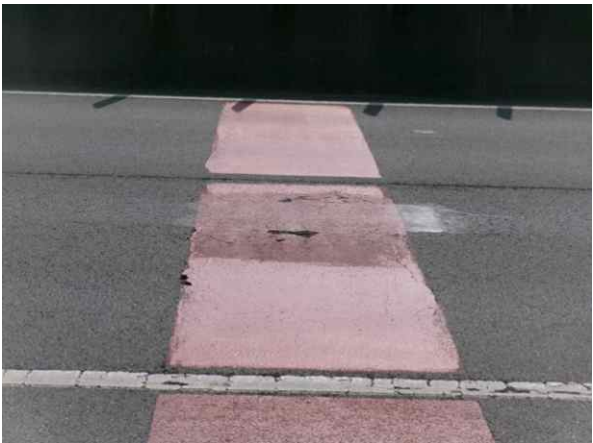
| 손상현황 | • 시점부 24m 아스콘 파손(0.2m×0.2m) (범물) | 손상현황 | • 시점부 100m 아스콘 파손(0.2m×0.2m) (범물) |
| 원 인 | • 장기공용, 차량윤하중 | 원 인 | • 장기공용, 차량윤하중 |

| 조치방안 | • 주의관찰 | 조치방안 | • 주의관찰 |

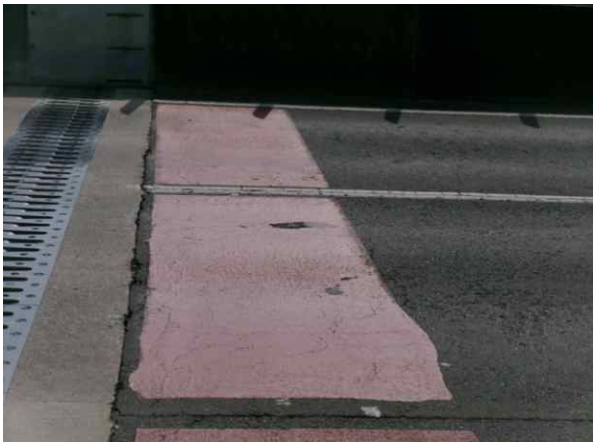
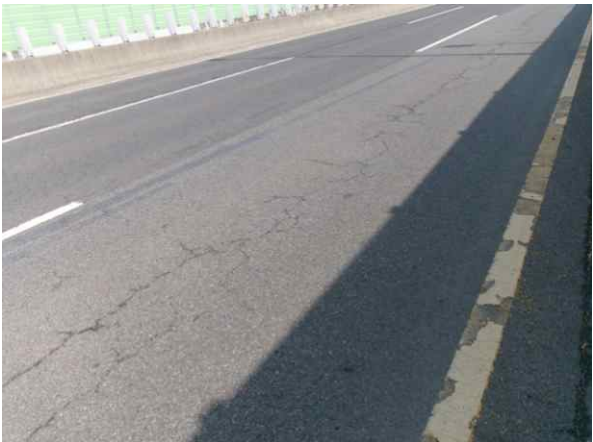
| 손상현황 | • 시점부 157m 포트홀(0.2m×0.2m) (범물) | 손상현황 | • 시점부 0~50m 아스콘 균열(50.0m) (안심) |
| 원 인 | • 장기공용, 차량윤하중 | 원 인 | • 장기공용, 차량윤하중 |

| 조치방안 | • 주의관찰 | 조치방안 | • 주의관찰 |

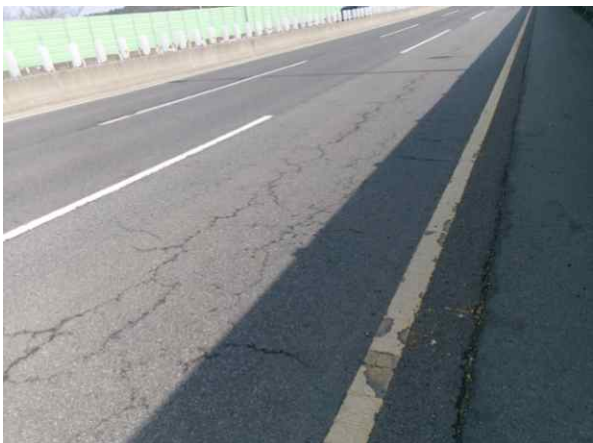
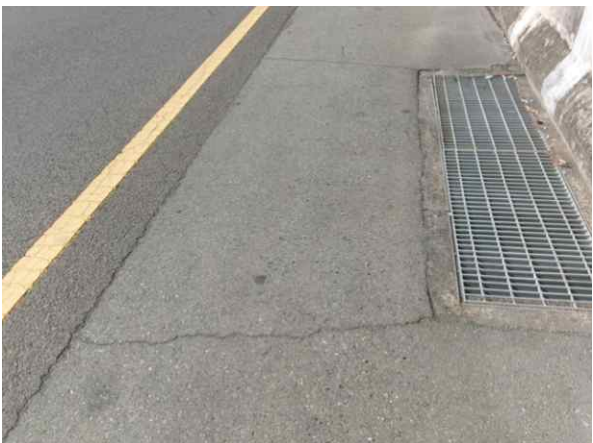
| 손상현황 | • 시점부 50~100m 아스콘 균열(50.0m) (안심) | 손상현황 | • 종점부 170m 아스콘 균열(1.2m×3EA) (범물) |
| 원 인 | • 장기공용, 차량윤하중 | 원 인 | • 장기공용, 차량윤하중 |

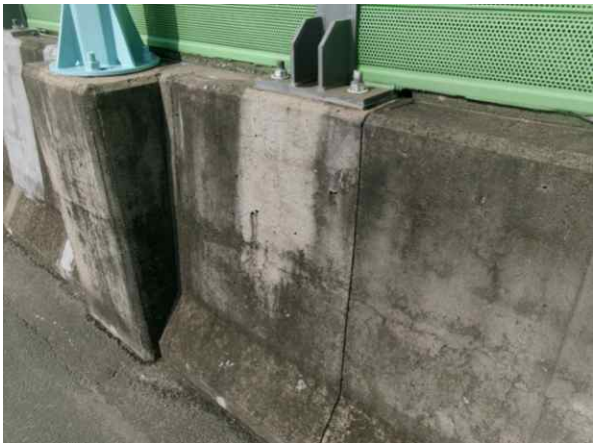
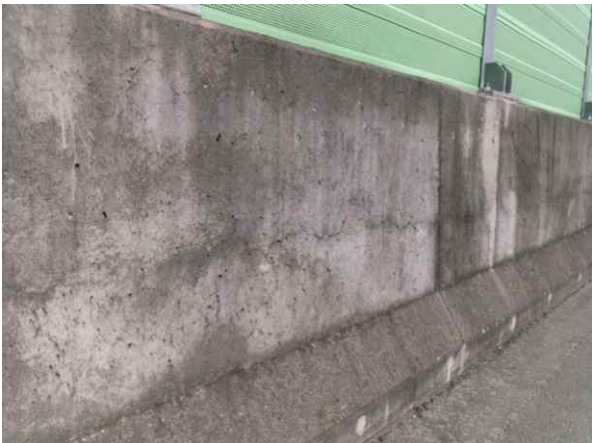
| 손상현황 | • 시점부 50~100m 망상균열(50.0m×1.2m) (범물) | 손상현황 | • 시점부 100~157m 망상균열(50.0m×1.2m) (범물) |
| 원 인 | • 건조수축, 온도변화 | 원 인 | • 건조수축, 온도변화 |

| 조치방안 | • 표면처리 | 조치방안 | • 표면처리 |

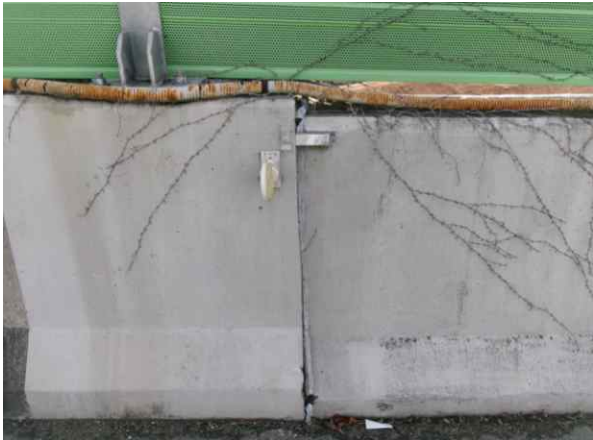
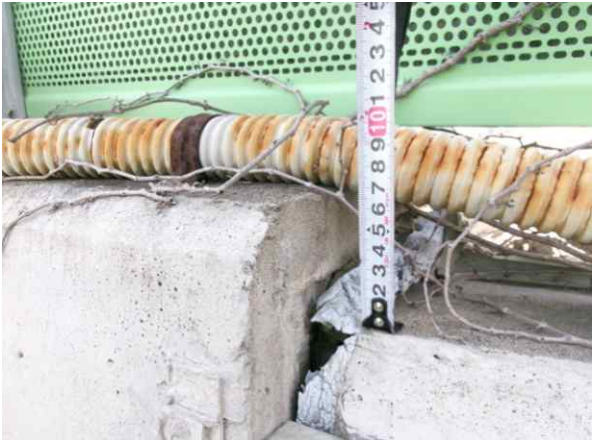
| 손상현황 | • 시점부 157m 단차(1EA) (안심) | 손상현황 | • 시점부 157m 단차(1EA) (안심) |
| 원 인 | • 잔류침하 등 | 원 인 | • 잔류침하 등 |

| 조치방안 | • 주의관찰 | 조치방안 | • 표면처리 |

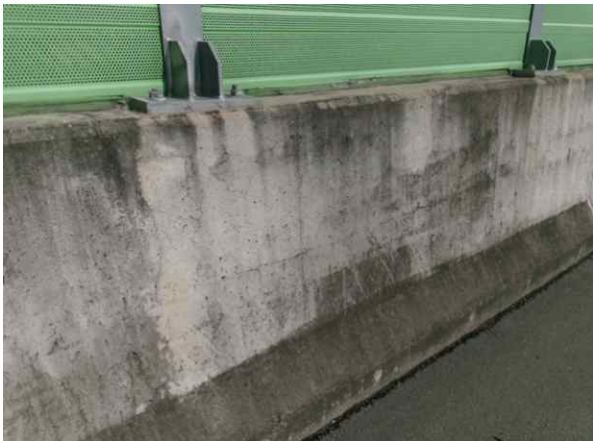
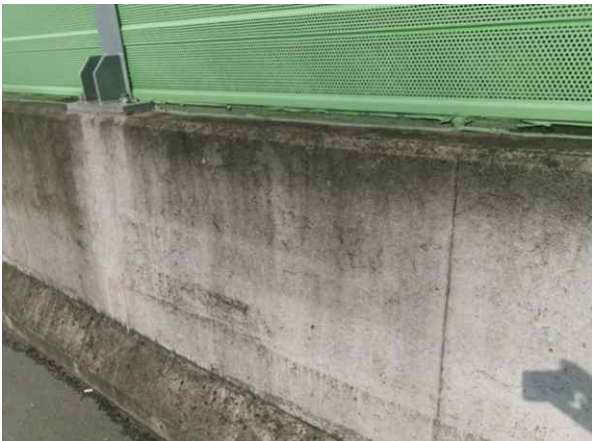
| 손상현황 | • 종점부 60~70m 망상균열(10.0m×1.2m) (범물) | 손상현황 | • 종점부 215m 망상균열(2.0m×1.2m) (범물) |
| 원 인 | • 건조수축, 온도변화 | 원 인 | • 건조수축, 온도변화 |

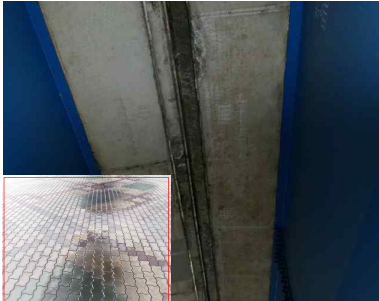
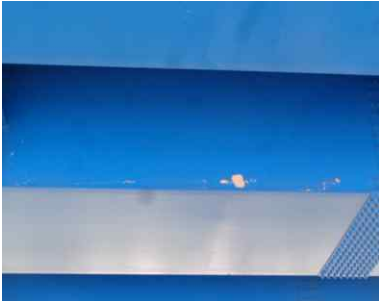
| <p>① 바닥판하면 중조인트 누수 - 진전 여부확인</p> | <p>② 거더외부 도장박리 - 진전 여부확인</p> | <p>③ 교대 파손 및 철근노출 - 진전 여부확인</p> |

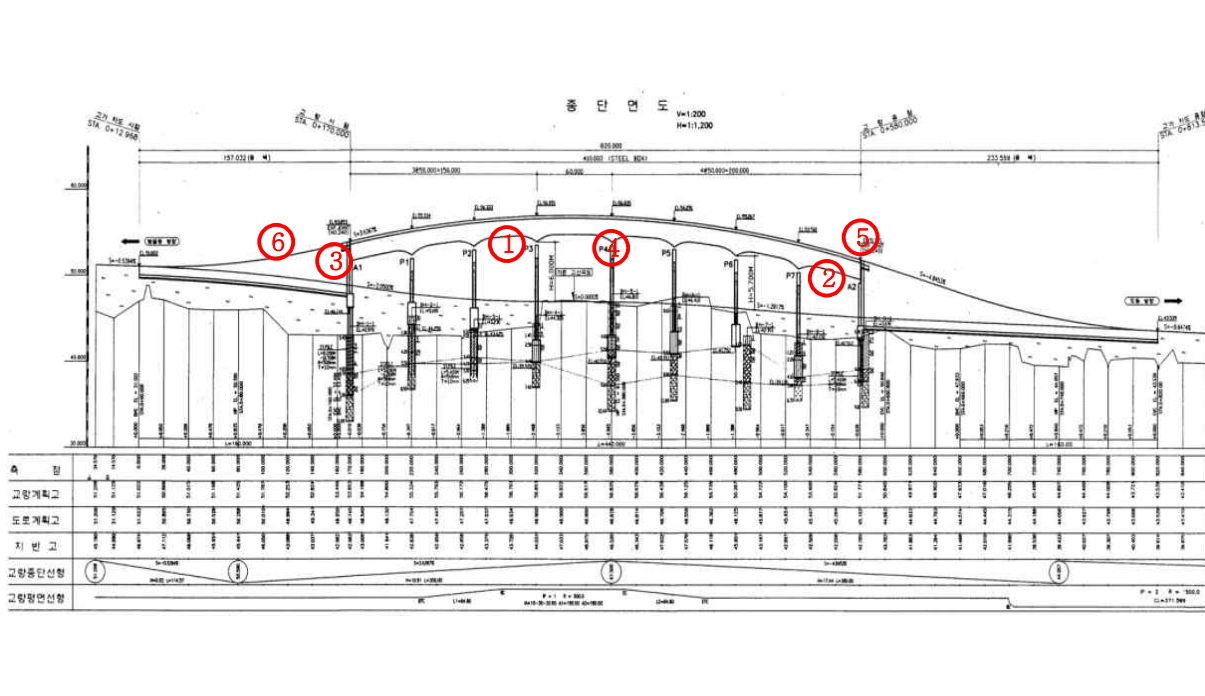
| <p>④ 교량받침 도장박리 - 진전 여부확인</p> | <p>⑤ 신축이음 후타재 파손 - 진전 여부확인</p> | <p>⑥ 램프구간 포장 아스콘 파손 - 진전 여부확인</p> |
