(주)명성엔지니어링

대구 동부순환도로 (주)

2024년 범안로 시설물 정기 및 정밀안전점검 기술용역

범안대교

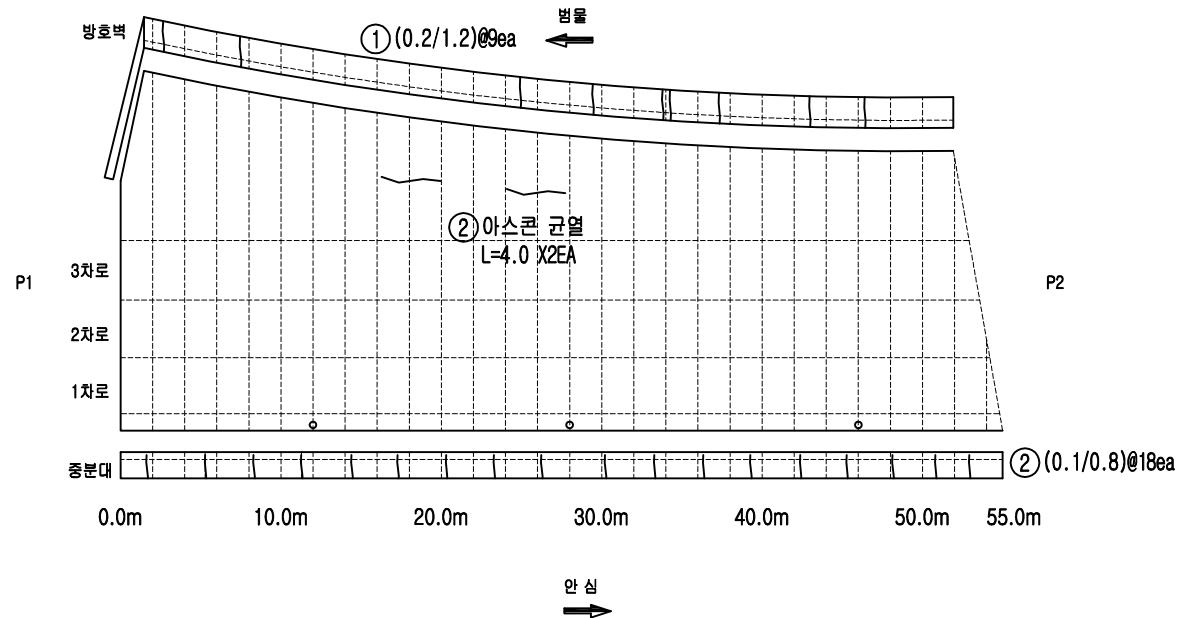
향공매도

| 번호 | 위치 | 손상내용 | 손상물량 | | | | | 비고 |
|---|---|---|---|---|---|---|---|---|
| 1 | 영호역 | 균열 | 0.2 | 1.2 | 9 | m | 10.80 | |
| 2 | 중문대 | 균열 | 0.1 | 0.8 | 18 | m | 14.40 | |
| 3 | 모장부 | 아스콘 균열 | - | 4.0 | 2 | m | 8.00 | |

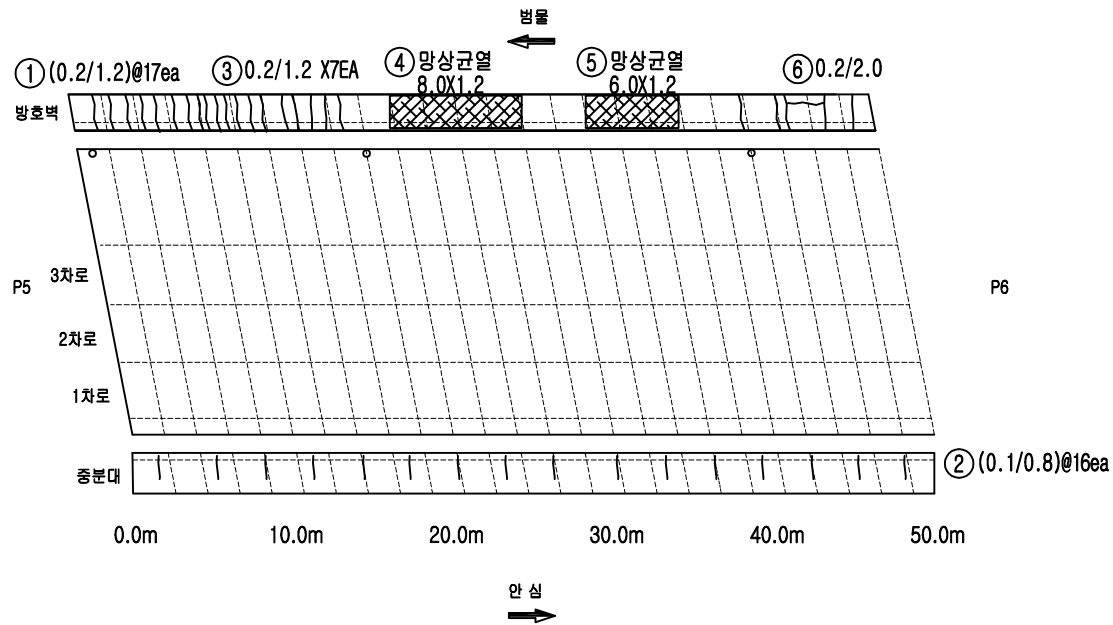
향응공매도

| 번호 | 위치 | 손상내용 | 손상물량 | | | | | 비고 |
|---|---|---|---|---|---|---|---|---|
| 1 | 방호벽 | 균열 | 0.2 | 1.2 | 17 | m | 20.40 | |
| 2 | 중문대 | 균열 | 0.1 | 0.8 | 16 | m | 12.80 | |
| 3 | 방호벽 | 균열 | 0.2 | 1.2 | 7 | m | 8.40 | |
| 4 | 방호벽 | 왕상균열 | 8.0 | 1.2 | 1 | # | 9.60 | |
| 5 | 방호벽 | 왕상균열 | 6.0 | 1.2 | 1 | # | 7.20 | |
| 6 | 방호벽 | 균열 | 0.2 | 2.0 | 1 | m | 2.00 | |

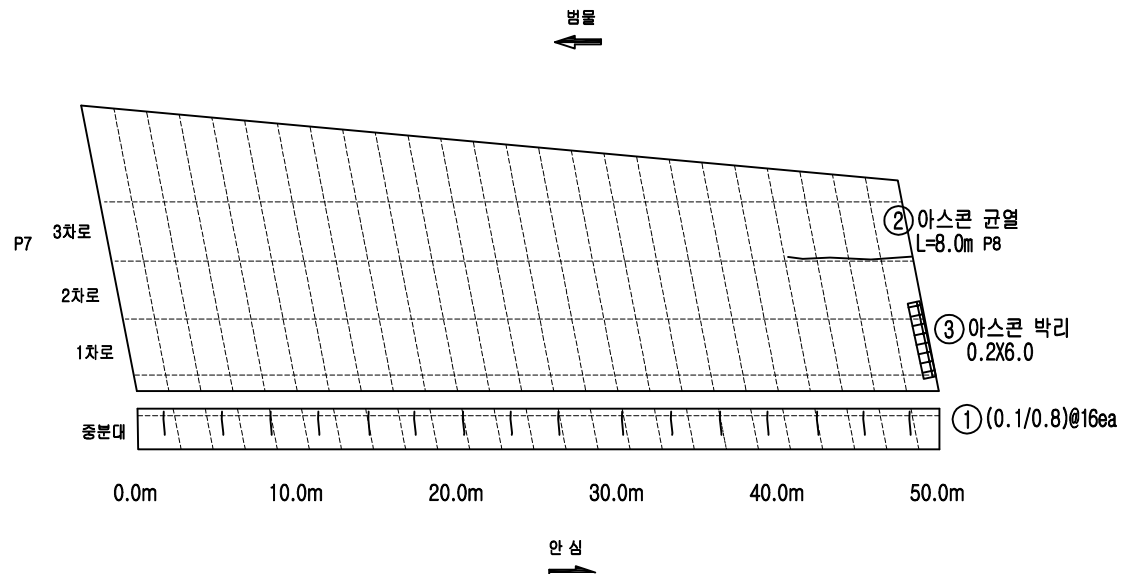
향공매도

| 번호 | 위치 | 손상내용 | 손상물량 | | | | | 비고 |
|---|---|---|---|---|---|---|---|---|
| 1 | 중문대 | 균열 | 0.1 | 0.8 | 16 | m | 12.80 | |
| 2 | 포장부 | 아스콘 균열 | - | 8.0 | 1 | m | 8.00 | |
| 3 | 포장부 | 아스콘 박리 | 0.2 | 6.0 | 1 | ㎡ | 1.20 | 신규 |

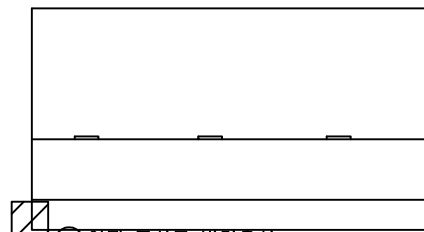
① 인접 공사로 법면유실  
1EA

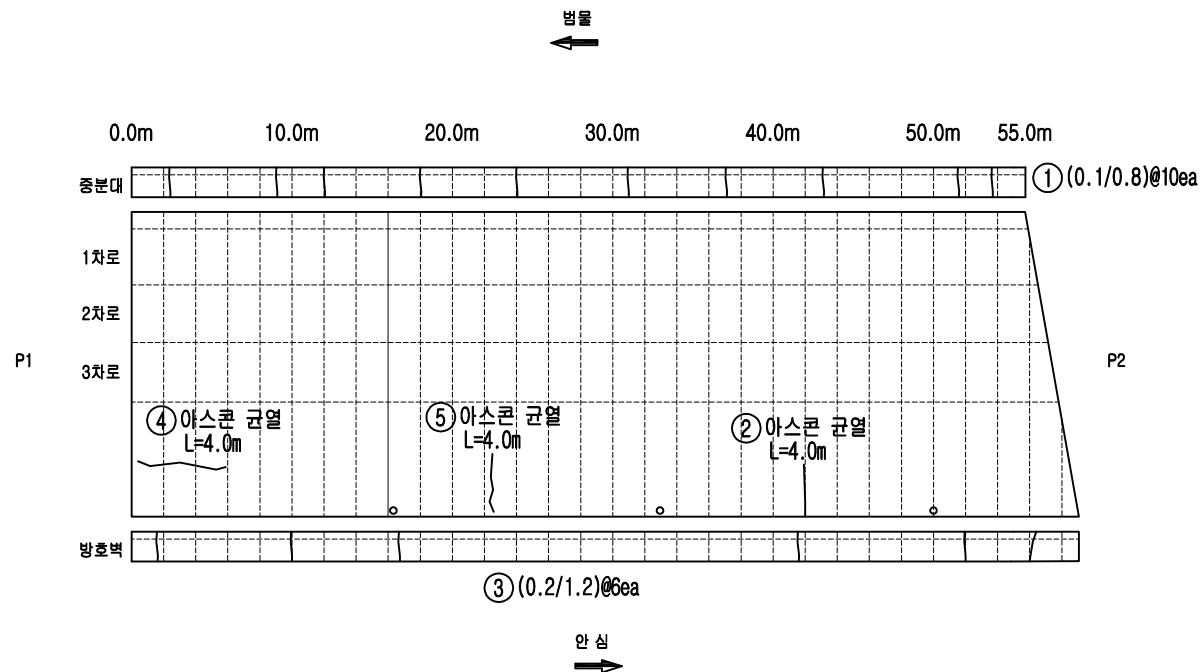
안심방향

| 연호 | 위치 | 손상내용 | 손상물량 | | | | | 비고 |
|---|---|---|---|---|---|---|---|---|
| 1 | 중문대 | 균열 | 0.1 | 0.8 | 10 | m | 8.00 | |
| 2 | 포장부 | 아스콘 균열 | - | 4.0 | 1 | m | 4.00 | |
| 3 | 방호벽 | 균열 | 0.2 | 1.2 | 6 | m | 7.20 | |
| 4 | 포장부 | 아스콘 균열 | - | 4.0 | 1 | m | 4.00 | |
| 5 | 포장부 | 아스콘 균열 | - | 4.0 | 1 | m | 4.00 | 산규 |

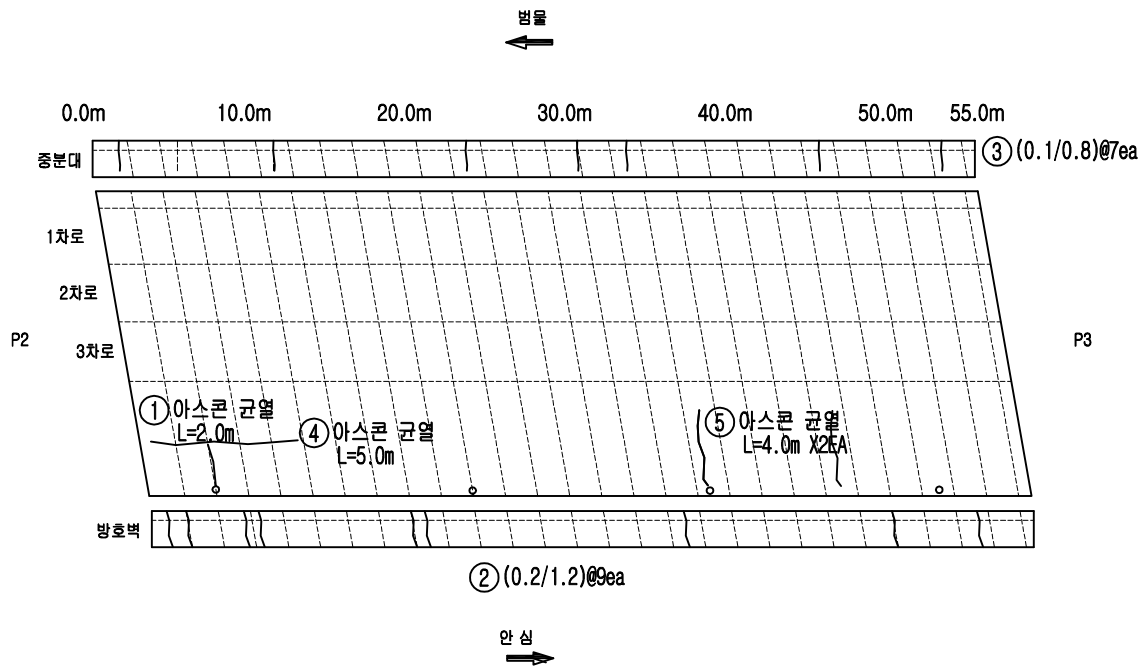
안심방향

| 번호 | 위치 | 손상내용 | 손상물량 | | | | | 비고 |
|---|---|---|---|---|---|---|---|---|
| 1 | 포장부 | 아스콘 균열 | - | 2.0 | 1 | m | 2.00 | |
| 2 | 방호벽 | 균열 | 0.2 | 1.2 | 9 | m | 10.80 | |
| 3 | 중분대 | 균열 | 0.1 | 0.8 | 7 | m | 5.60 | |
| 4 | 포장부 | 아스콘 균열 | - | 5.0 | 1 | m | 5.00 | 신규 |
| 5 | 포장부 | 아스콘 균열 | - | 4.0 | 2 | m | 8.00 | 신규 |

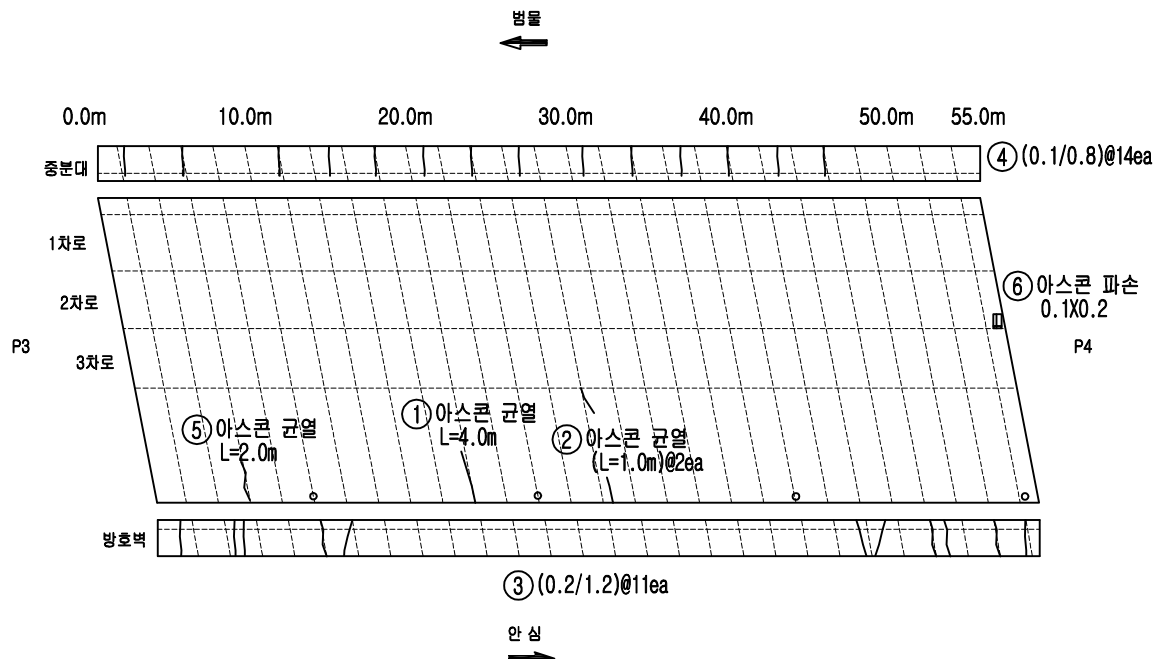
안심방향

| 번호 | 위치 | 손상내용 | 손상물량 | | | | | 비고 |
|---|---|---|---|---|---|---|---|---|
| 1 | 포장부 | 아스콘 균열 | - | 4.0 | 1 | m | 4.00 | |
| 2 | 포장부 | 아스콘 균열 | - | 1.0 | 2 | m | 2.00 | |
| 3 | 방호벽 | 균열 | 0.2 | 1.2 | 11 | m | 13.20 | |
| 4 | 종분대 | 균열 | 0.1 | 0.8 | 14 | m | 11.20 | |
| 5 | 포장부 | 아스콘 균열 | - | 4.0 | 1 | m | 4.00 | 산규 |

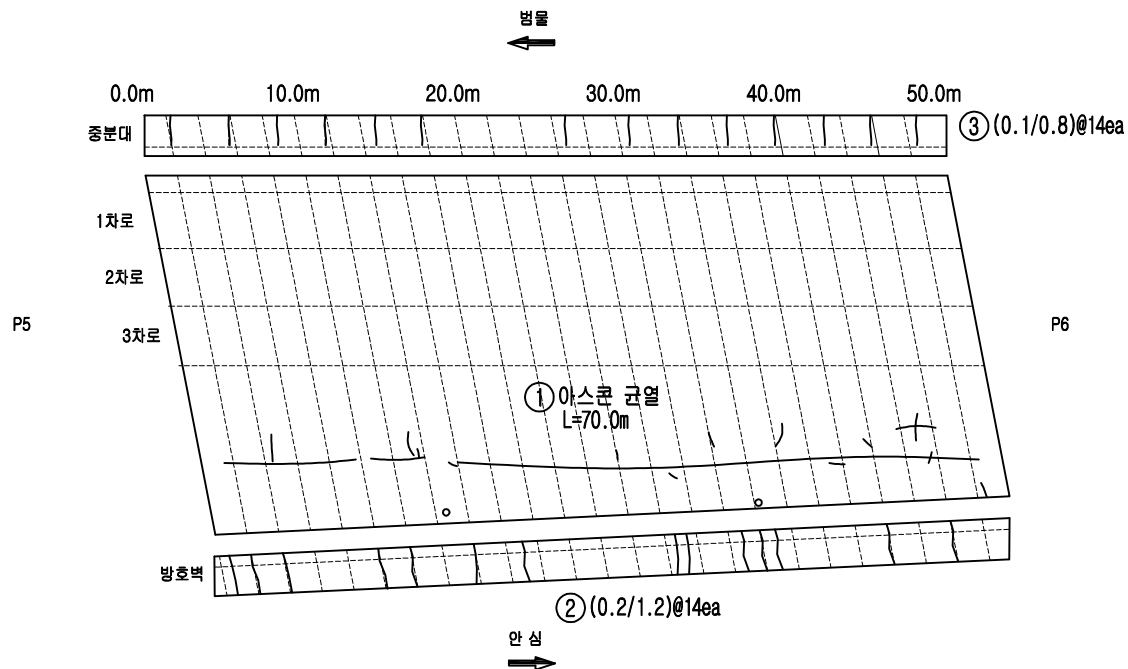
안심방향

| 번호 | 위치 | 손상내용 | 손상물량 | | | | | 비고 |
|---|---|---|---|---|---|---|---|---|
| 1 | 포장부 | 아스콘 균열 | - | 70.0 | 1 | m | 70.00 | |
| 2 | 방호벽 | 균열 | 0.2 | 1.2 | 14 | m | 16.80 | |
| 3 | 중분대 | 균열 | 0.1 | 0.8 | 14 | m | 11.20 | |

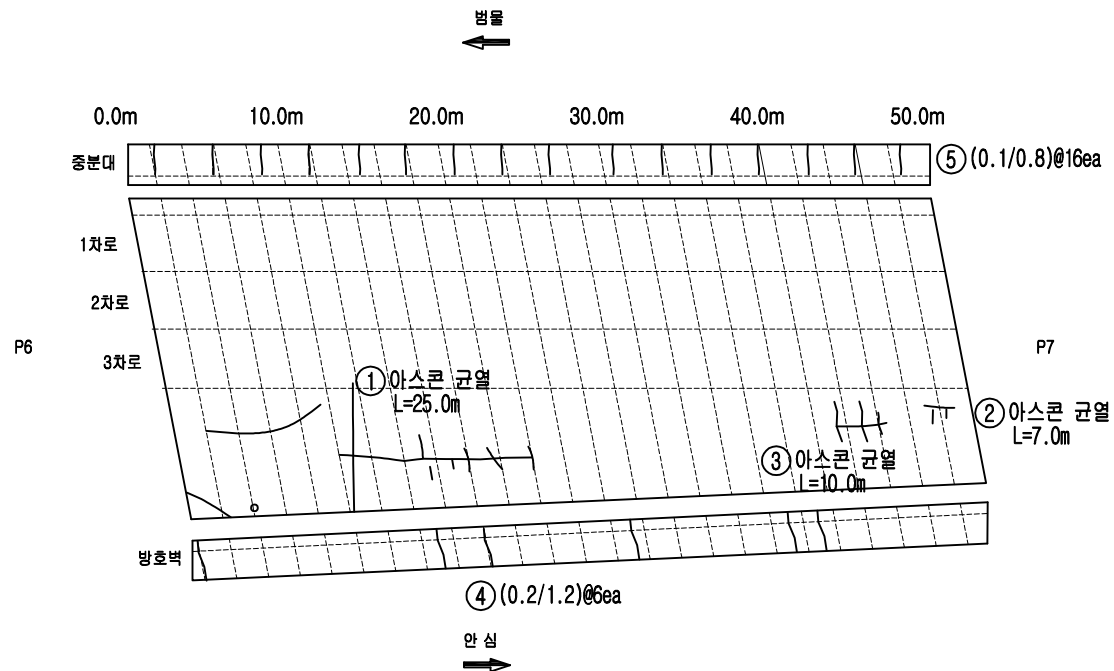
안심방향

| 번호 | 위치 | 손상내용 | 손상물량 | | | | | 비고 |
|---|---|---|---|---|---|---|---|---|
| 1 | 포장부 | 아스콘 균열 | - | 25.0 | 1 | m | 25.00 | |
| 2 | 포장부 | 아스콘 균열 | - | 7.0 | 1 | m | 7.00 | |
| 3 | 포장부 | 아스콘 균열 | - | 10.0 | 1 | m | 10.00 | |
| 4 | 방호벽 | 균열 | 0.2 | 1.2 | 6 | m | 7.20 | |
| 5 | 측분대 | 균열 | 0.1 | 0.8 | 16 | m | 12.80 | |

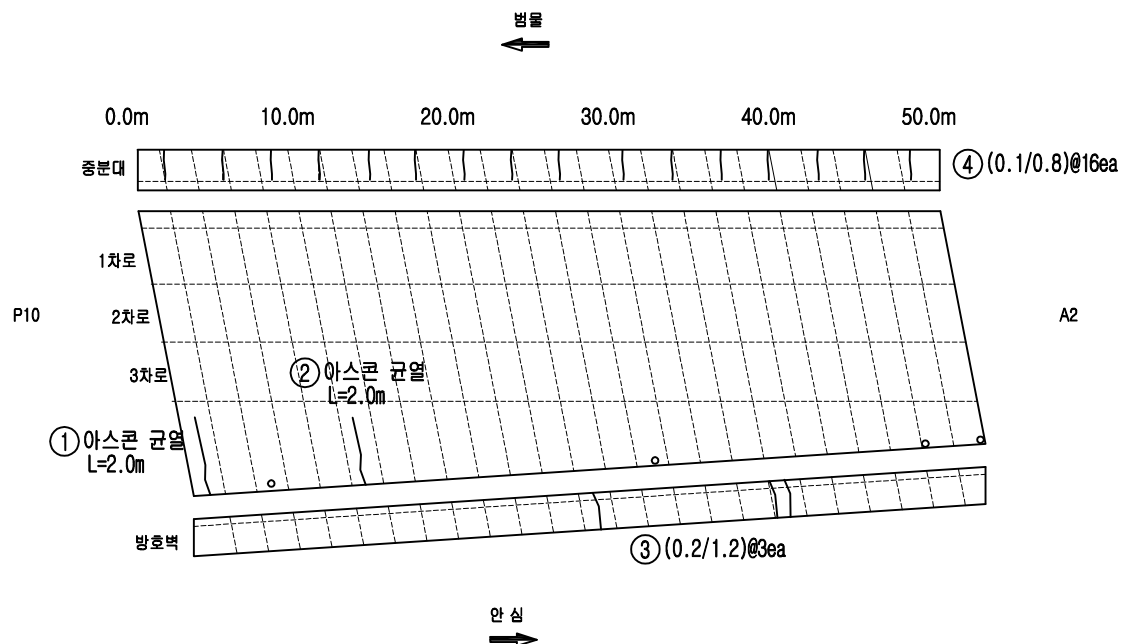
안심방향

| 번호 | 위치 | 손상내용 | 손상물량 | | | | | 비고 |
|---|---|---|---|---|---|---|---|---|
| 1 | 포장부 | 아스콘 균열 | - | 2.0 | 1 | m | 2.00 | |
| 2 | 포장부 | 아스콘 균열 | - | 2.0 | 1 | m | 2.00 | |
| 3 | 방호벽 | 균열 | 0.2 | 1.2 | 3 | m | 3.60 | |
| 4 | 중문대 | 균열 | 0.1 | 0.8 | 16 | m | 12.80 | |

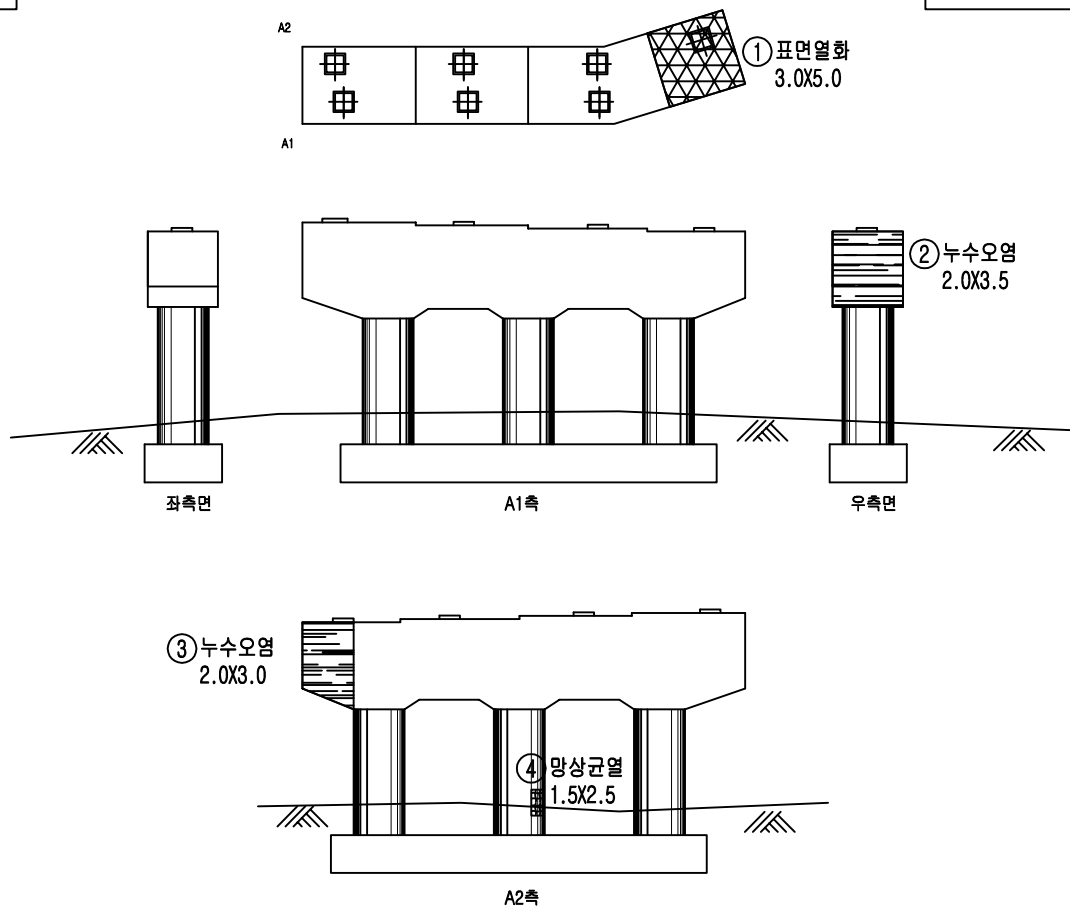
안심방향

| 번호 | 위치 | 손상내용 | 손상물량 | | | | | 비고 |
|---|---|---|---|---|---|---|---|---|
| 2 | 교각 | 누수모양 | 2.0 | 3.5 | 1 | ㎡ | 7.00 | |
| 3 | 교각 | 누수모양 | 2.0 | 3.0 | 1 | ㎡ | 6.00 | |
| 4 | 교각 | 망상균열 | 1.5 | 2.5 | 1 | ㎡ | 3.75 | |
