(주)명성엔지니어링

대구 동부순환도로 (주)

2024년 범안로 시설물 정기 및 정밀안전점검 기술용역

가천교

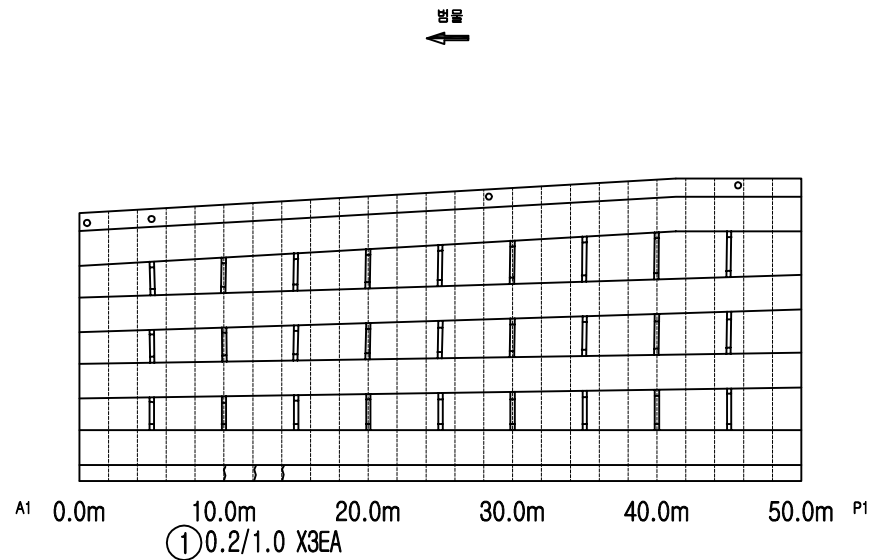
| 번호 | 위치 | 손상내용 | 손상물량 | | | | | 비고 |
|---|---|---|---|---|---|---|---|---|
| 1 | 바닥판상면 | 균열 | 0.2 | 1.0 | 3 | m | 3.00 | |

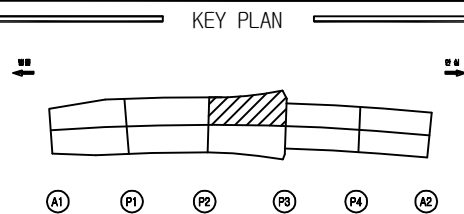
| 번호 | 위치 | 손상내용 | 손상물량 | | | | | 비고 |
|---|---|---|---|---|---|---|---|---|
| 1 | 변덕관하면 | 균열 | 0.2 | 1.0 | 3 | m | 3.00 | 신규 |
| 2 | 변덕관하면 | 균열 | 0.1 | 1.0 | 7 | m | 7.00 | 신규 |
| 3 | 변덕관하면 | 균열 | 0.1 | 1.0 | 10 | m | 10.00 | 신규 |
