범안대교

## 1. 범안대교(범물방향)

## 2. 범안대교(안심방향)

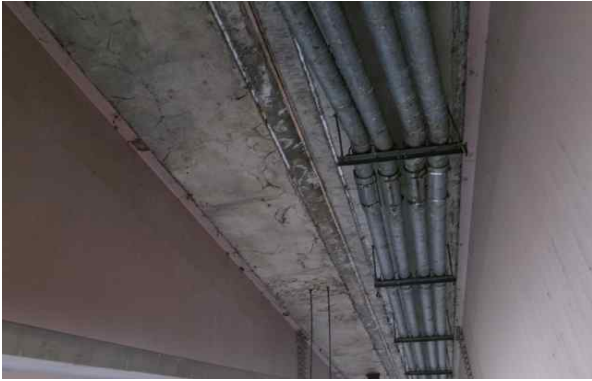
| 손상현황 | • S1 백태 (0.2m×0.1m) | 손상현황 | • S2 균열부백태 (0.1m×0.5m) |
| 원 인 | • 건조수축, 공용기간 증가, 우수유입 | 원 인 | • 건조수축, 공용기간 증가, 우수유입 |

| 조치방안 | • 표면처리 | 조치방안 | • 표면처리 |

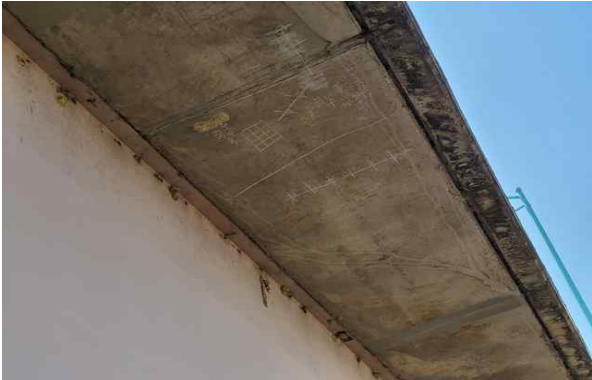
| 손상현황 | • S4 균열 (0.3mm미만) | 손상현황 | • S6 균열 (0.3mm미만) |
| 원 인 | • 건조수축, 거푸집 조기탈거 등 | 원 인 | • 건조수축, 거푸집 조기탈거 등 |

| 조치방안 | • 표면처리 | 조치방안 | • 표면처리 |

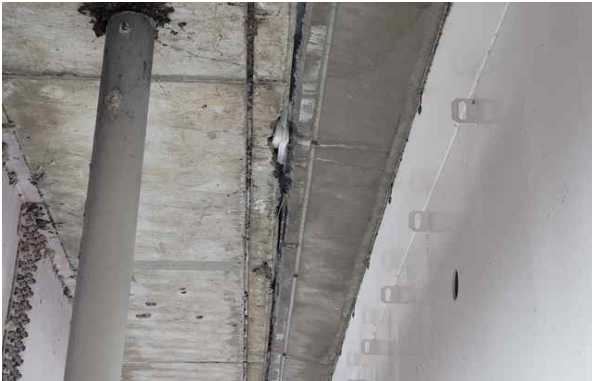
| 손상현황 | • S8 콘크리트 파손 (0.2m×0.5m) | 손상현황 | • S10 콘크리트 파손 (0.2m×1.0m) |
| 원 인 | • 손상부 우수침투, | 원 인 | • 손상부 우수침투, |

| 조치방안 | • 단면보수 | 조치방안 | • 단면보수 |

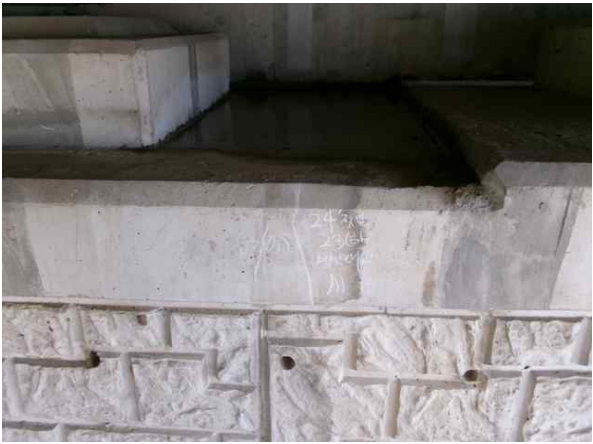
| 손상현황 | • A1 균열(0.3mm미만) | 손상현황 | • A2 법면 유실 |
| 원 인 | • 건조수축, 온도변화 등 | 원 인 | • 인접구간 공사 |

| 조치방안 | • 표면처리 | 조치방안 | • 공사완료후 재시공 |

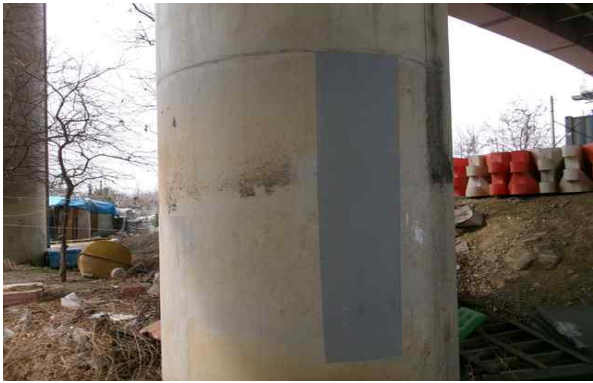
| 손상현황 | • P1 균열 보수실시 | 손상현황 | • P2 누수오염 (5.0m×0.6m) |

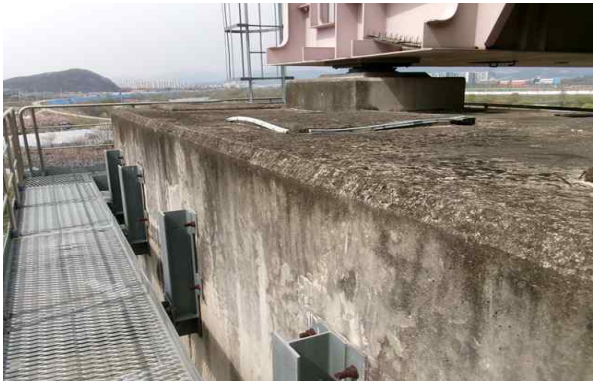
| 원 인 | - | 원 인 | • 우수유입, 표면열화 |

| 조치방안 | - | 조치방안 | • 표면처리 |

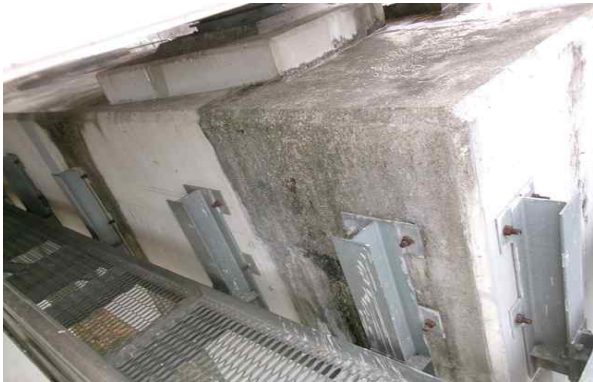
| 손상현황 | • P4 누수오염 (1.2m×2.0m) | 손상현황 | • P6 균열 (0.3mm미만/1.0m*3EA) |
| 원 인 | • 우수유입, 표면열화 | 원 인 | • 건조수축, 온도변화 등 |

| 조치방안 | • 표면처리 | 조치방안 | • 표면처리 |

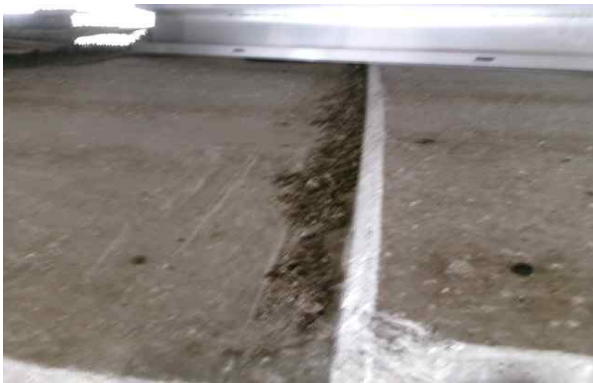
| 손상현황 | • P8 이물질퇴적 (0.4m×2.5m) | 손상현황 | • S8 폐자재 적치 |
| 원 인 | • 조류서식 | 원 인 | • 시공후 뒤처리 미흡 |

| 조치방안 | • 정비 | 조치방안 | • 정비 |

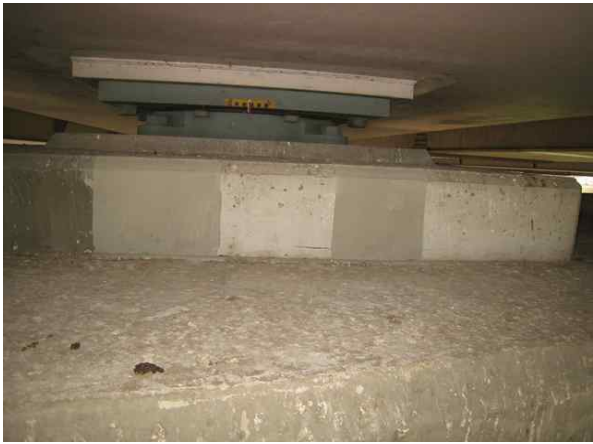
| 손상현황 | • P9-Sh3 균열 보수 실시 | 손상현황 | • P1-Sh6 이동량 표시계 정비 |

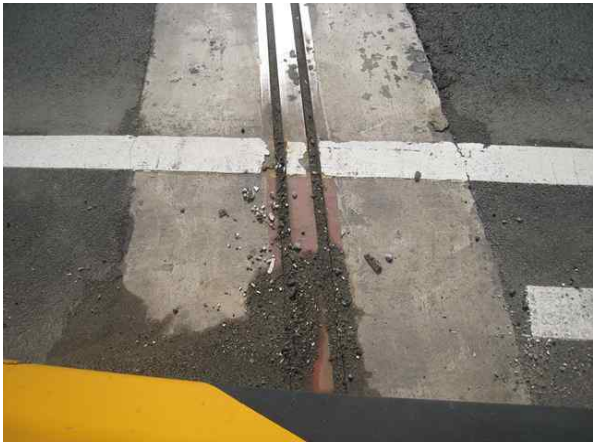
| 손상현황 | • P8 유간 토사퇴적 | 손상현황 | • P8 신축이음 전경 |
| 원 인 | • 공용 중 토사 및 비산먼지 퇴적 | 원 인 | — |

| 조치방안 | • 정비 | 조치방안 | — |

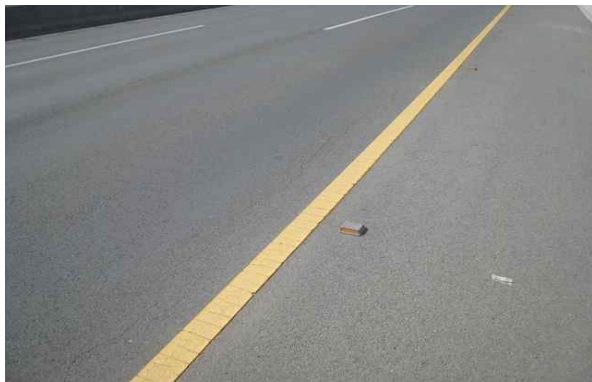
| 손상현황 | • S1 포장 균열 (L=15.0m) | 손상현황 | • S1 접속부 파손 및 균열 (10m×20m) |
| 원 인 | • 건조수축, 장기공용, 차량윤하중 | 원 인 | • 차량윤하중, 시공미흡, 외부충격 |

| 조치방안 | • 아스팔트 실링 | 조치방안 | • 재포장 |

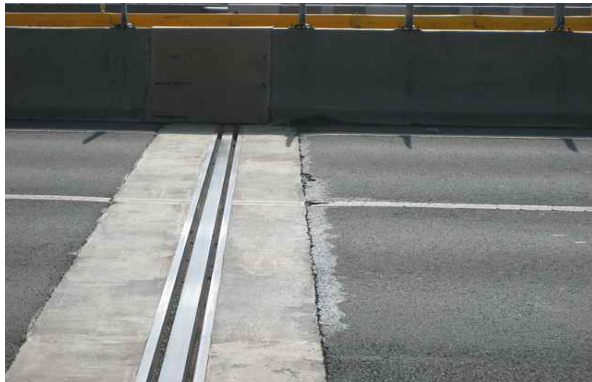
| 손상현황 | • S4 포장 파손 (0.2m×1.5m) | 손상현황 | • S8 포장 박리 (0.3m×4.0m) |
| 원 인 | • 차량윤하중, 외부충격 | 원 인 | • 차량윤하중, 시공미흡, 외부충격 |

| 조치방안 | • 아스팔트 패칭 | 조치방안 | • 아스팔트 패칭 |

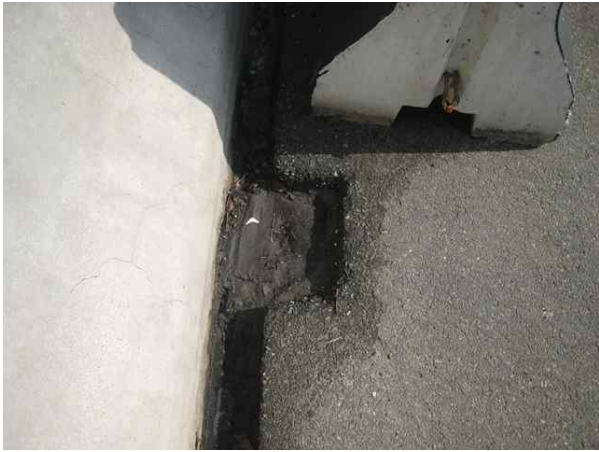
| 손상현황 | • S7 배수구 막힘(1EA) | 손상현황 | • S4 배수관 연결핀 탈락(4EA) |
| 원 인 | • 장기공용, 비산물퇴적, 우수유입 | 원 인 | • 장기공용, 시공미흡 |

| 조치방안 | • 정비 | 조치방안 | • 정비 |

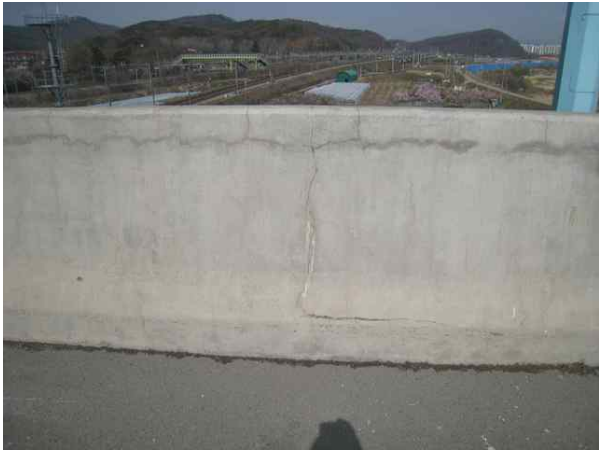
| 손상현황 | • S1 방호벽 균열 (0.2mm/1.0m*8EA) | 손상현황 | • S8 중분대 균열 (0.1mm/1.0m*3EA) |
| 원 인 | • 건조수축, 장기공용, 차량윤하중 | 원 인 | • 건조수축, 장기공용, 차량윤하중 |

| 조치방안 | • 표면처리 | 조치방안 | • 표면처리 |

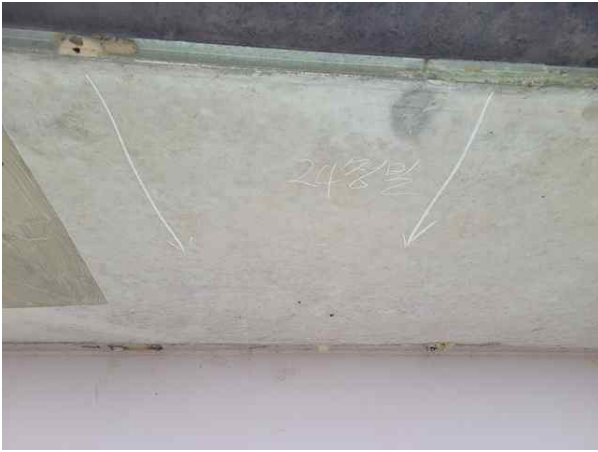
| 손상현황 | • S2 균열(0.1mm/1.0m) | 손상현황 | • S2 백태(0.2m×0.1m) |
| 원 인 | • 건조수축, 공용기간 증가 | 원 인 | • 건조수축, 공용기간 증가, 우수유입 |

| 조치방안 | • 표면처리 | 조치방안 | • 표면처리 |

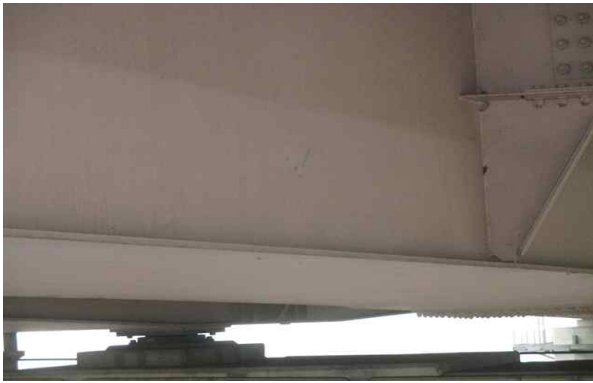
| 손상현황 | • S2 거더외부 도장긫힘 (0.2m×0.2m) | 손상현황 | • S3 거더외부 볼트부식 (80EA) |
| 원 인 | • 시공중 외부 충격 등 | 원 인 | • 외기영향 |

| 조치방안 | • 도장보수 | 조치방안 | • 도장보수 |

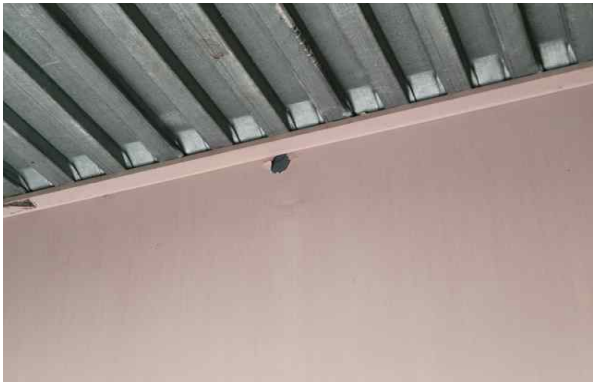
| 손상현황 | • S3 거더외부 도장박락 (0.2m×2.0m) | 손상현황 | • S5 거더외부 도장박락 (0.4m×2.0m) |
| 원 인 | • 시공미흡 | 원 인 | • 시공미흡 |

| 조치방안 | • 도장보수 | 조치방안 | • 도장보수 |

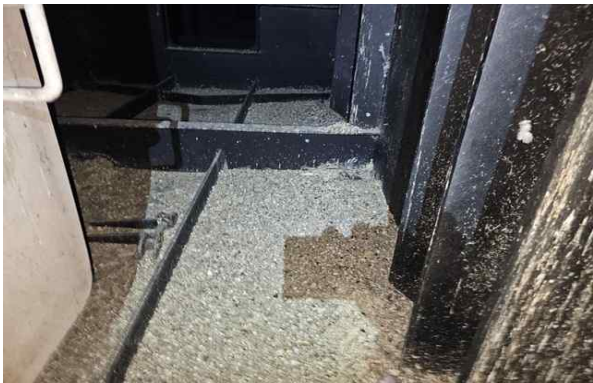
| 손상현황 | • S8 거더내부 이물질퇴적 (2.0m×5.0m) | 손상현황 | • S9 거더내부 이물질퇴적 (2.0m×1.0m) |
| 원 인 | • 조류서식 등 | 원 인 | • 조류서식 등 |

| 조치방안 | • 정비 후 도장보수 | 조치방안 | • 정비 후 도장보수 |

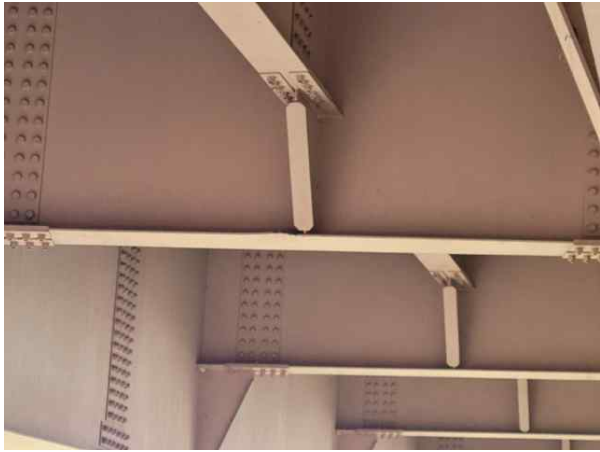
| 손상현황 | • 가로보 상태양호 | 손상현황 | • S10 가로보 부식 및 변형(0.1m×0.2m) |
| 원 인 | — | 원 인 | • 외부충격 등 |

| 조치방안 | — | 조치방안 | • 주의관찰 |

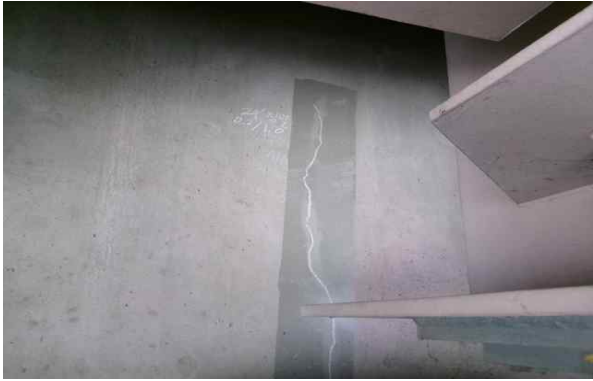
| 손상현황 | • A1 재균열 (0.3mm미만) | 손상현황 | • A1 실란트 파손 (L=1.2m) |
| 원 인 | • 건조수축, 보수재 열화 등 | 원 인 | • 실란트 열화, 온도변화 등 |

| 조치방안 | • 표면보수 | 조치방안 | • 실란트 재시공 |

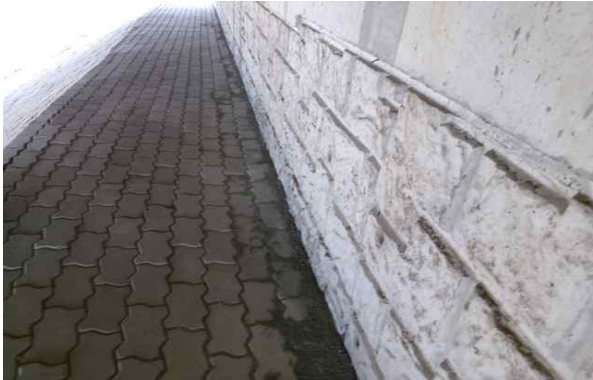
| 손상현황 | • A1 법면 침하 | 손상현황 | • A1 법면 보호블록 밀림 |
| 원 인 | • 시공 후 잔류침하 | 원 인 | • 법면 성토후 밀림 |

| 조치방안 | • 주의관찰 | 조치방안 | • 주의관찰 |

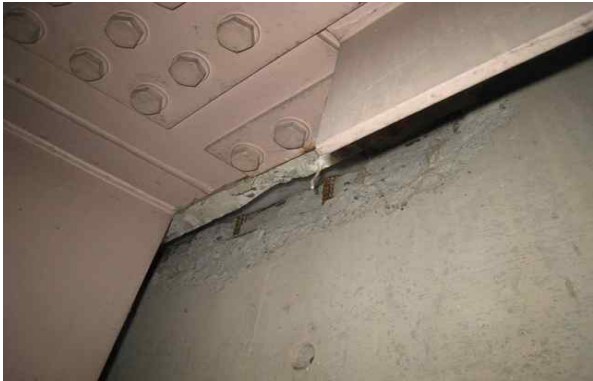
| 손상현황 | • A2 파손 및 철근노출 (0.3m×1.0m) | 손상현황 | • A1 법면 침하 일부 보수 |
| 원 인 | • 신축이음 하부 외부충격 등 | 원 인 | • 상태양호 |

| 조치방안 | • 단면보수 | 조치방안 | • - |

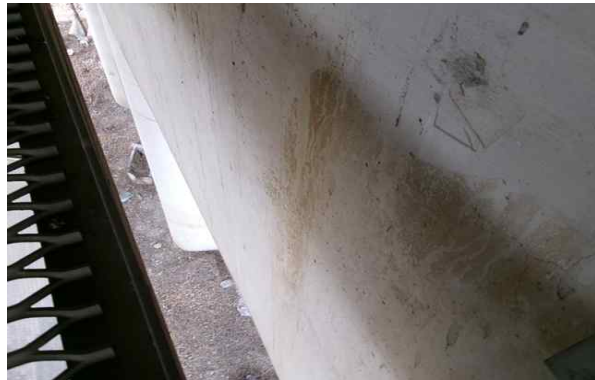
| 손상현황 | • P1 망상균열 (8.0m×1.0m) | 손상현황 | • P4 균열 (0.2mm/0.5m) |
| 원 인 | • 건조수축, 거푸집 조기탈거 등 | 원 인 | • 건조수축, 거푸집 조기탈거 등 |

| 조치방안 | • 표면처리 | 조치방안 | • 표면처리 |

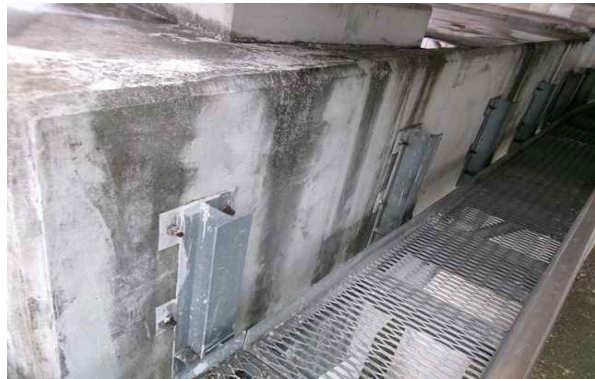
| 손상현황 | • P4 누수오염 (2.0m×3.0m) | 손상현황 | • P8 균열 (0.2mm/1.0m) |
| 원 인 | • 우수유입, 표면열화 등 | 원 인 | • 건조수축, 거푸집 조기탈거 등 |

| 조치방안 | • 표면처리 | 조치방안 | • 표면처리 |

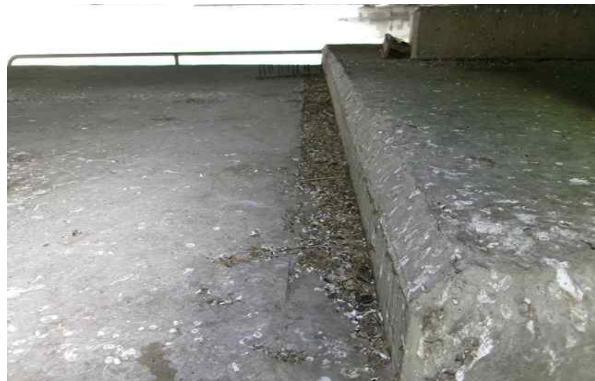
| 손상현황 | • P8 이물질퇴적 (0.5m×3.0m) | 손상현황 | • P8 균열 보수 - 상태양호 |
| 원 인 | • 조류서식 등 | 원 인 | - |

| 조치방안 | • 정비 | 조치방안 | - |

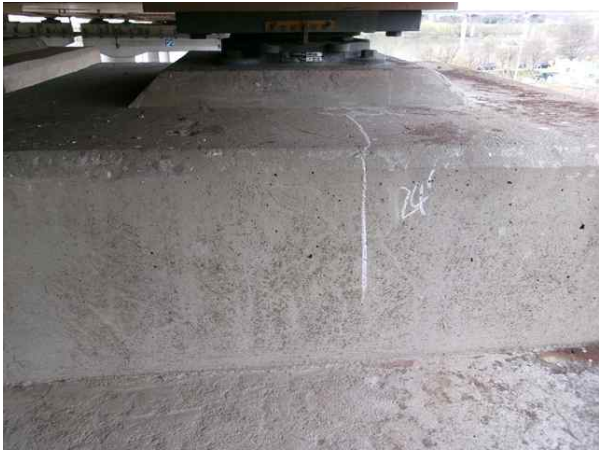
| 손상현황 | • P1-Sh8 받침콘크리트균열(0.3mm미만) | 손상현황 | • P9-Sh3 무수축물탈균열(0.3mm미만) |
| 원 인 | • 건조수축, 온도변화 등 | 원 인 | • 건조수축, 온도변화 등 |

| 조치방안 | • 표면처리 | 조치방안 | • 표면처리 |

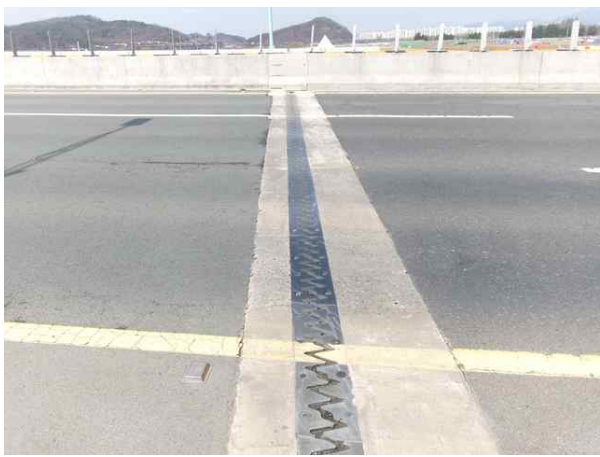
| 손상현황 | • A2 후타재 박리 (0.5m×1.0m×2EA) | 손상현황 | • A2 후타재 박리 (0.5m×1.0m×2EA) |
| 원 인 | • 지속적인 중차량 통과, 차량충격 | 원 인 | • 지속적인 중차량 통과, 차량충격 |

| 조치방안 | • 단면보수 | 조치방안 | • 단면보수 |

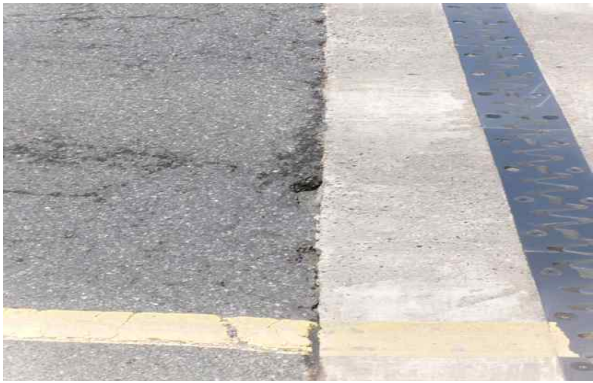
| 손상현황 | • S1 접속부 포장파손 (0.2m×0.5m) | 손상현황 | • S3 포장균열 (5.0m) |
| 원 인 | • 차량윤하중, 외부충격 등 | 원 인 | • 건조수축, 장기공용 |

| 조치방안 | • 아스팔트 패칭 | 조치방안 | • 아스팔트 실링 |

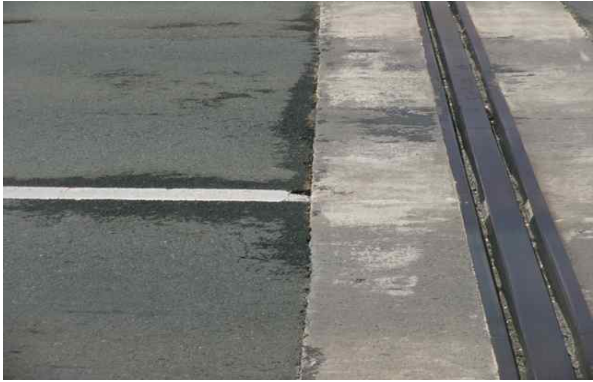
| 손상현황 | • S3 망상균열 (65.0m×8.0m) | 손상현황 | • S1 접속부 포장파손 (3.5m×1.5m) |
| 원 인 | • 건조수축, 장기공용, 차량윤하중 | 원 인 | • 차량윤하중, 외부충격 등 |

| 조치방안 | • 표면처리 | 조치방안 | • 단면보수 |

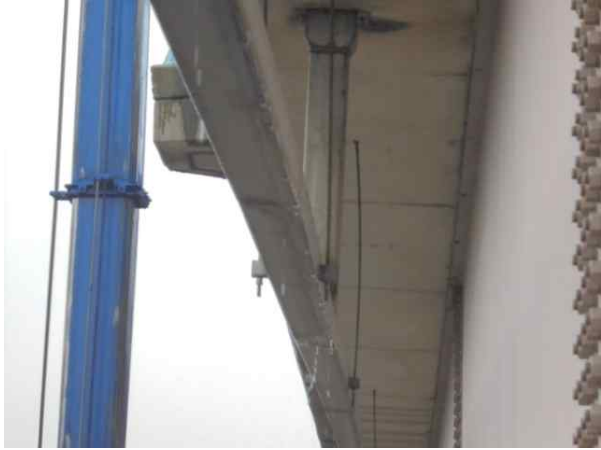
| 손상현황 | • S1 배수구 상태양호 | 손상현황 | • S2 배수관 이음부 누수 |
| 원 인 | - | 원 인 | • 이음부 이격 |

| 조치방안 | - | 조치방안 | • 정비 |

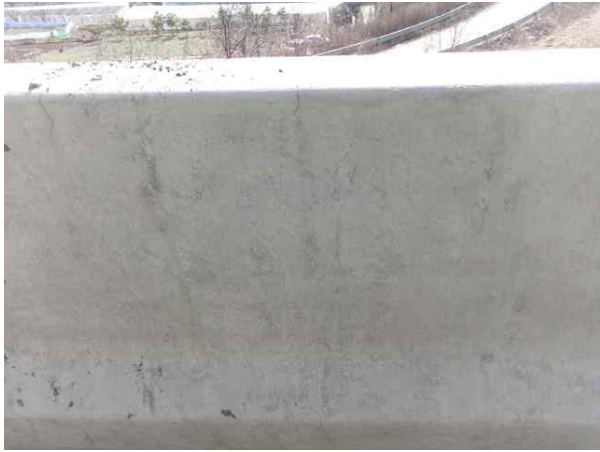
| 손상현황 | • S1 방호벽 균열(0.2mm/1.2m) | 손상현황 | • S6 중분대 균열(0.1mm/0.8m) |
| 원 인 | • 건조수축, 거푸집 조기탈거 등 | 원 인 | • 건조수축, 거푸집 조기탈거 등 |

| 조치방안 | • 표면처리 | 조치방안 | • 표면처리 |
