가천교

## 1. 가천교(범물방향)

## 2. 가천교(안심방향)

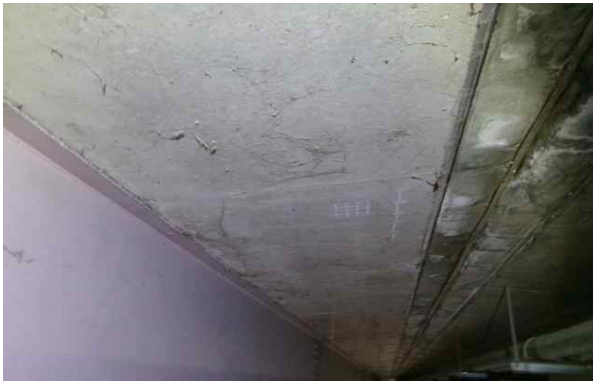
| 손상현황 | • S1 균열(0.2mm/1.0m*3EA) | 손상현황 | • S3 균열(0.1mm/1.0m*17EA) |
| 원 인 | • 건조수축, 거푸집 조기탈거 등 | 원 인 | • 건조수축, 거푸집 조기탈거 등 |

| 조치방안 | • 표면처리 | 조치방안 | • 표면처리 |

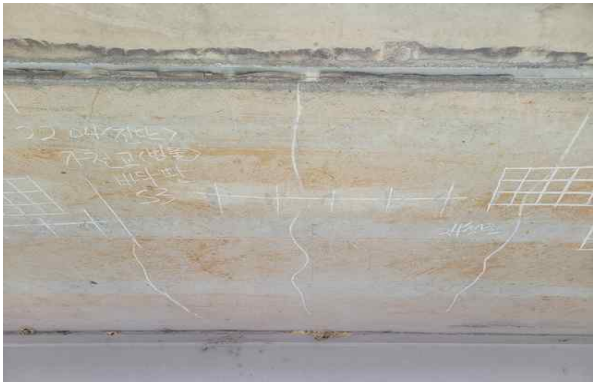
| 손상현황 | • S3 균열(0.1mm/1.0m*17EA) | 손상현황 | • S5 표면박리, 오염(1.0m×5.0m) |
| 원 인 | • 건조수축, 거푸집 조기탈거 등 | 원 인 | • 공용기간 증가, 우수유입, 열화 등 |

| 조치방안 | • 표면처리 | 조치방안 | • 표면처리 |

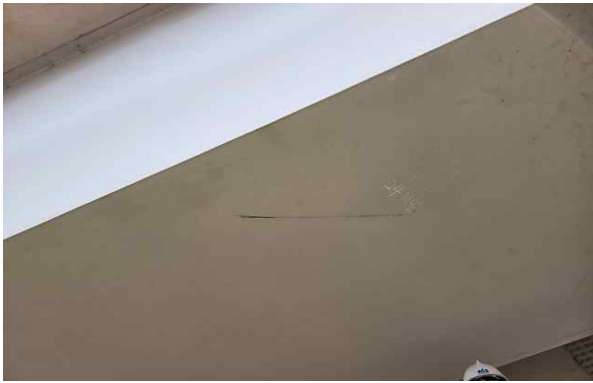
| 손상현황 | • S3-G1 거더외부 도장균형(0.1m×1.0m) | 손상현황 | • S3-G1 거더외부 도장균형(0.1m×1.0m) |
| 원 인 | • 외부충격 등 | 원 인 | • 외부충격 등 |

| 조치방안 | • 재도장 | 조치방안 | • 재도장 |

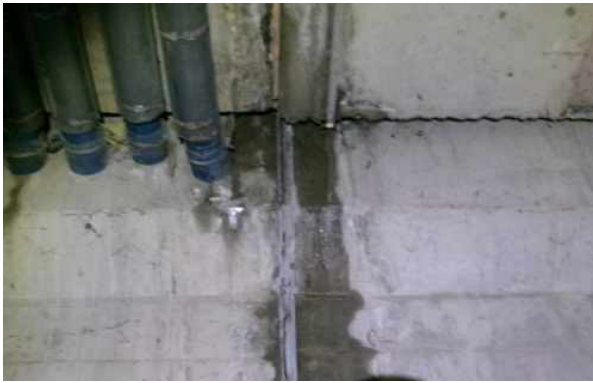
| 손상현황 | • A1 누수흔적 (0.5m×3.0m) | 손상현황 | • A1 누수흔적 (0.5m×3.0m) |
| 원 인 | • 신축이음 하부 누수 등 | 원 인 | • 신축이음 하부 누수 등 |

| 조치방안 | • 주의관찰 | 조치방안 | • 주의관찰 |

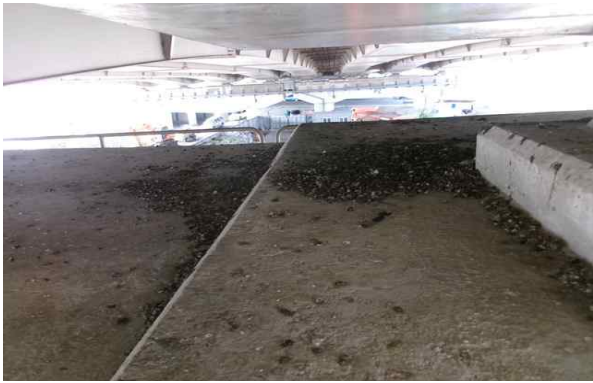
| 손상현황 | • P3 이물질퇴적 (2.5m×1.0m) | 손상현황 | • P3 체수흔적 (2.0m×2.0m) |
| 원 인 | • 조류서식 등 | 원 인 | • 외부 우수유입 등 |

| 조치방안 | • 정비 | 조치방안 | • 정비 후 단면보수 |

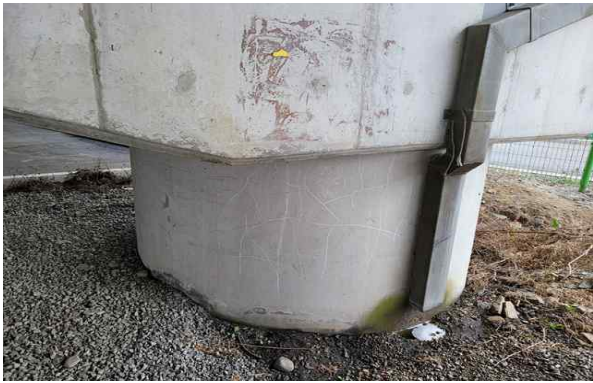
| 손상현황 | • P1 망상균열 (2.0m×1.5m) | 손상현황 | • P1 파손 (0.1m×0.1m) |
| 원 인 | • 건조수축, 거푸집 조기탈거 등 | 원 인 | • 외부충격 등 |

| 조치방안 | • 표면처리 | 조치방안 | • 단면보수 |

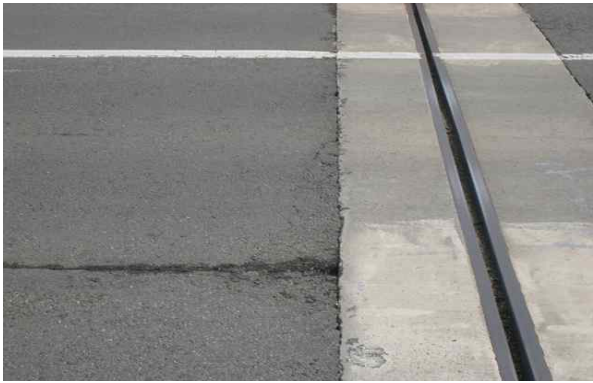
| <ul style="list-style-type: none"><li>• S1 아스콘 파손 (0.2m×1.5m)</li><li>• 차량 윤하중, 공용기간 증가 등</li><li>• 부분재포장</li></ul> | <ul style="list-style-type: none"><li>• S1 접속부 아스콘 파손 (0.3m×1.5m)</li><li>• 차량 윤하중, 공용기간 증가 등</li><li>• 부분재포장</li></ul> |

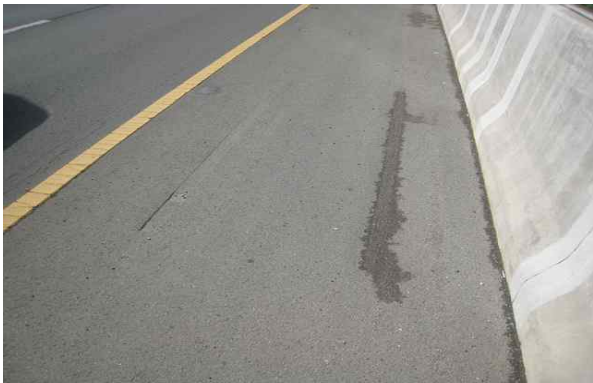
| <ul style="list-style-type: none"><li>• S4 아스콘 패임 (0.2m×2.0m)</li><li>• 외부충격 등</li><li>• 부분재포장</li></ul> | <ul style="list-style-type: none"><li>• S5 아스콘 균열 (L=5.0m)</li><li>• 공용기간 증가 등</li><li>• 부분재포장</li></ul> |

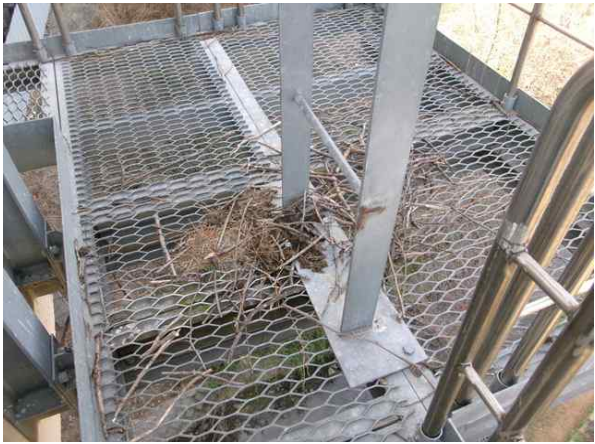
| 손상현황 | • P3 이물질적치(IEA)상태양호 | 손상현황 | • P2 상태양호 |
| 원 인 | • 조류서식 등 | 원 인 | • - |

| 조치방안 | • 정비 | 조치방안 | • - |

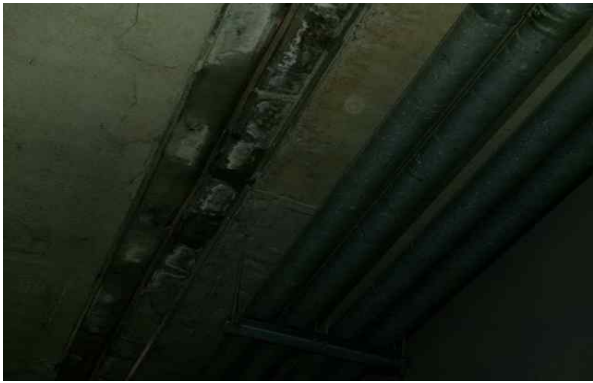
| 손상현황 | • S1 균열(0.2mm/1.0m) | 손상현황 | • S1 백태(0.1m×2.0m) |
| 원 인 | • 건조수축, 거푸집 조기탈거 등 | 원 인 | • 습기흡착, 우수유입 등 |

| 조치방안 | • 표면처리 | 조치방안 | • 표면처리 |

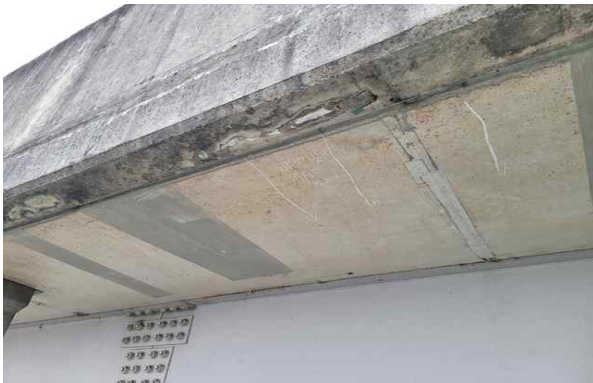
| 손상현황 | • S3 균열(0.1mm/1.0m*4EA) | 손상현황 | • S5 균열(0.2mm/1.0m*2EA) |
| 원 인 | • 건조수축, 거푸집 조기탈거 등 | 원 인 | • 건조수축, 거푸집 조기탈거 등 |

| 조치방안 | • 표면처리 | 조치방안 | • 표면처리 |

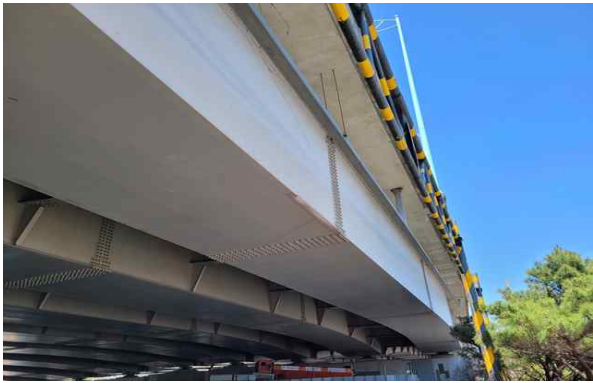
| 손상현황 | • S1-G4 거더외부 강재변형 (L=2.0m) | 손상현황 | • S1-G4 거더외부 강재변형 (L=2.0m) |
| 원 인 | • 외부충격 등 | 원 인 | • 외부충격 등 |

| 조치방안 | • 주의관찰 | 조치방안 | • 주의관찰 |

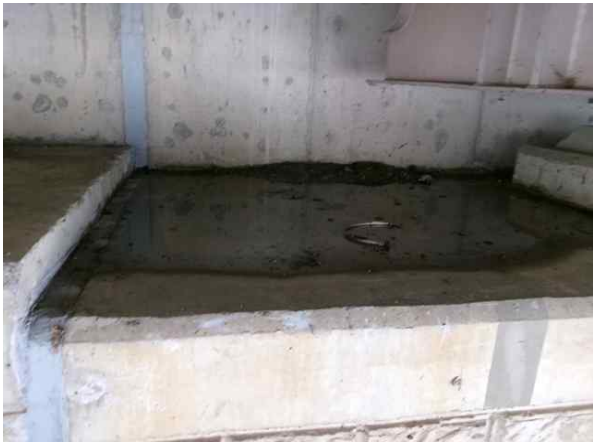
| 손상현황 | • A1 체수(2.0m×1.0m) | 손상현황 | • A1 체수(2.0m×1.0m) |
| 원 인 | • 신축이음 하부 누수 등 | 원 인 | • 신축이음 하부 누수 등 |

| 조치방안 | • 정비 | 조치방안 | • 정비 |

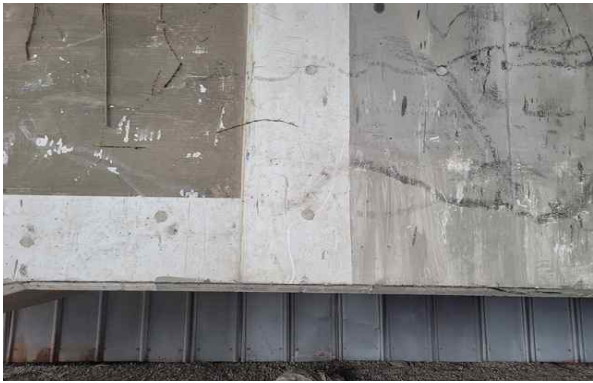
| 손상현황 | • P1 균열(0.2mm/0.5m) | 손상현황 | • P2 이물질퇴적(0.5m×3.0m) |
| 원 인 | • 건조수축, 거푸집 조기탈거 등 | 원 인 | • 조류서식 등 |

| 조치방안 | • 표면처리 | 조치방안 | • 표면처리 |

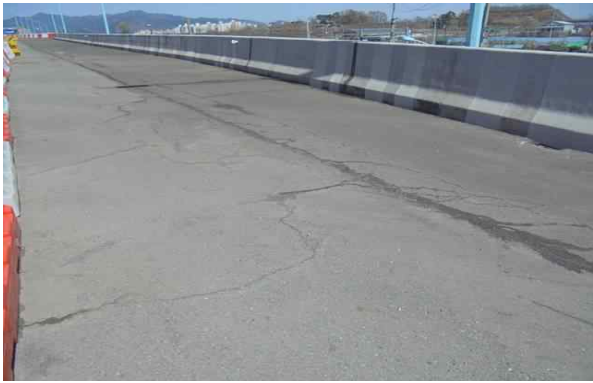
| 손상현황 | • S1 아스콘 균열(L=11.5m) | 손상현황 | • S1 아스콘 균열(L=4.0m) |
| 원 인 | • 차량 윤하중, 공용기간 증가 등 | 원 인 | • 차량 윤하중, 공용기간 증가 등 |

| 조치방안 | • 부분재포장 | 조치방안 | • 부분재포장 |

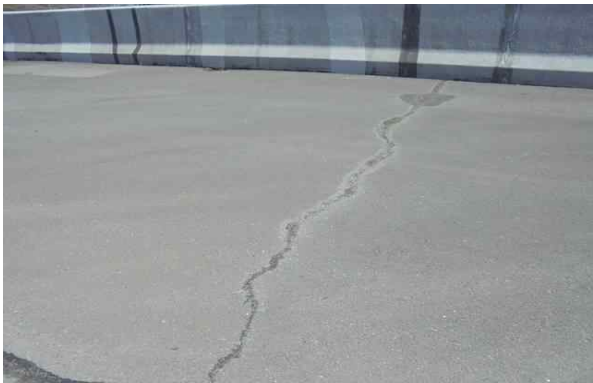
| 손상현황 | • S3 아스콘 균열(L=7.5m) | 손상현황 | • S3 아스콘 균열(L=8.0m) |
| 원 인 | • 차량 윤하중, 공용기간 증가 등 | 원 인 | • 차량 윤하중, 공용기간 증가 등 |

| 조치방안 | • 부분재포장 | 조치방안 | • 부분재포장 |

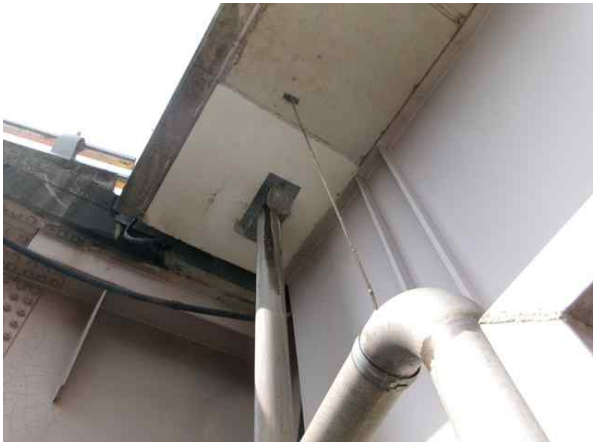
| 손상현황 | • 배수관 누수오염 (1EA) | 손상현황 | • 배수관 볼트탈락 -보수- |
| 원 인 | • 배수관 누수 등 | 원 인 | • - |

| 조치방안 | • 정비 | 조치방안 | • - |

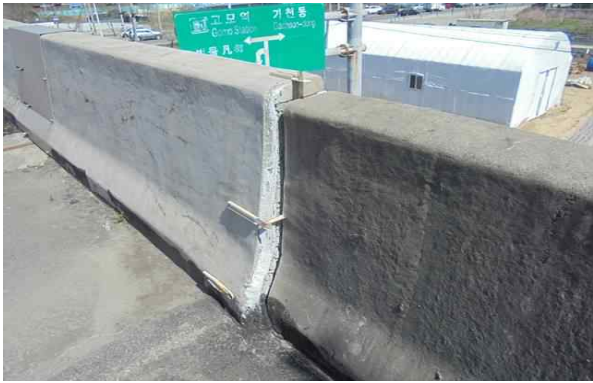
| 손상현황 | • S1 접속부 단차(L=1.5m) | 손상현황 | • S1 접속부 단차(L=1.5m) |
| 원 인 | • 시공초기 접속부 침하 등 | 원 인 | • 시공초기 접속부 침하 등 |

| 조치방안 | • 주의관찰 | 조치방안 | • 주의관찰 |
