연호고가교

바닥판하면 손상현황

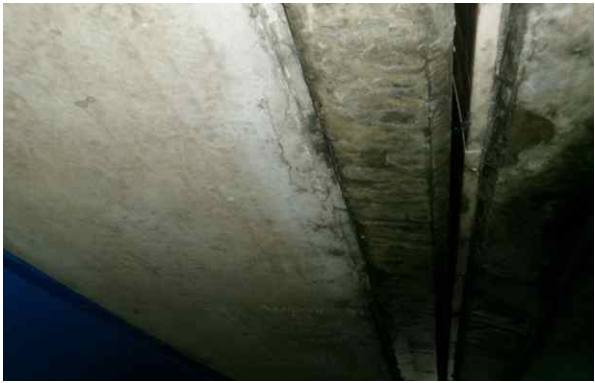
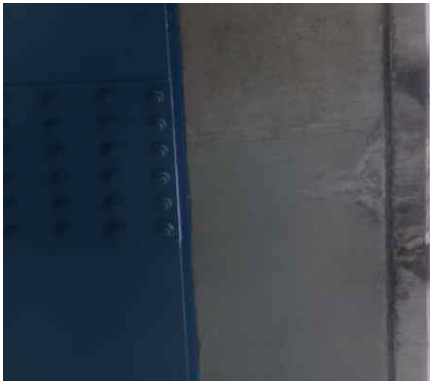
| 손상현황 | • S3 충분리 (0.1m×0.3m) (범물) | 손상현황 | • S3 백태 (0.4m×0.2m) (범물) |
| 원 인 | • 시공시 다짐불량, 우수유입 등 | 원 인 | • 공용기간 증가, 우수유입 |

| 조치방안 | • 단면보수 | 조치방안 | • 표면처리 |

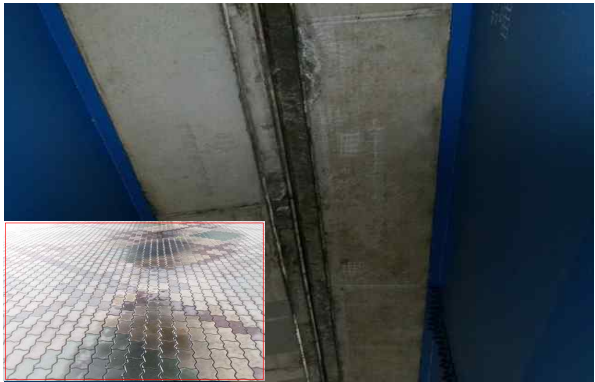
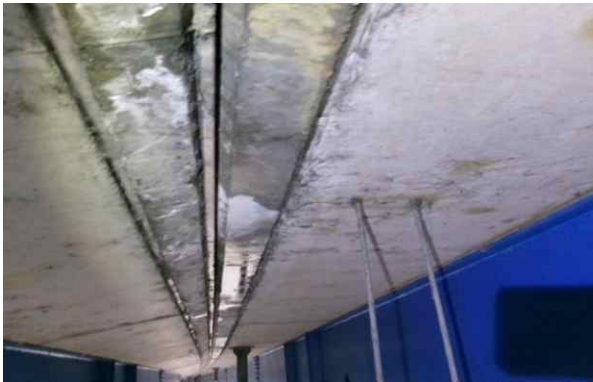
| 손상현황 | • S3 종조인트 누수 (10.0m) (범물) | 손상현황 | • S4 백태 (0.1m×1.2m) (범물) |
| 원 인 | • 우수유입 등 | 원 인 | • 공용기간 증가, 우수유입 |

| 조치방안 | • 주의관찰 | 조치방안 | • 표면처리 |

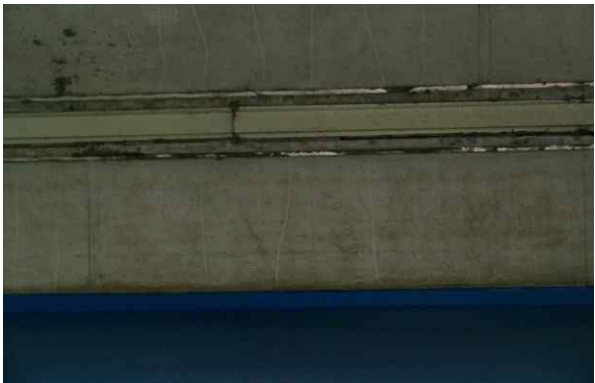
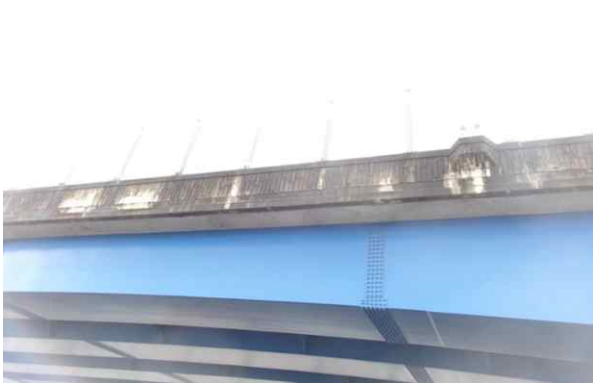
| 손상현황 | • S7 균열 (0.1mm/1.0m*6EA) (범물) | 손상현황 | • S2 백태 (0.1m×1.0m) (안심) |
| 원 인 | • 건조수축, 거푸집 조기탈거 등 | 원 인 | • 공용기간 증가, 우수유입 |

| 조치방안 | • 표면처리 | 조치방안 | • 표면처리 |

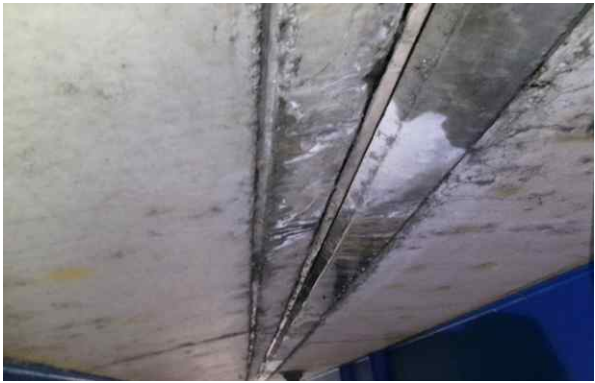
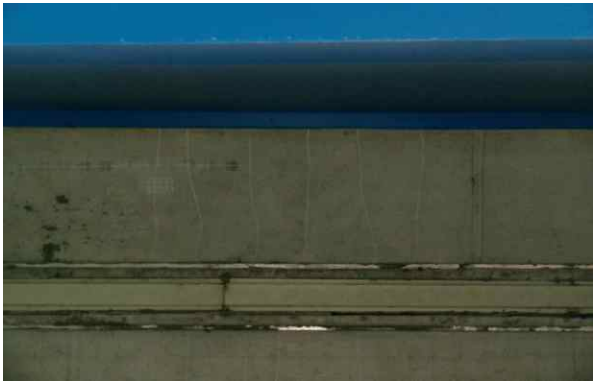
| 손상현황 | • S4 백태 (0.1m×0.5m) (안심) | 손상현황 | • S7 균열 (0.1mm/1.0m*6EA) (안심) |
| 원 인 | • 공용기간 증가, 우수유입 | 원 인 | • 건조수축, 거푸집 조기탈거 등 |

| 조치방안 | • 표면처리 | 조치방안 | • 표면처리 |

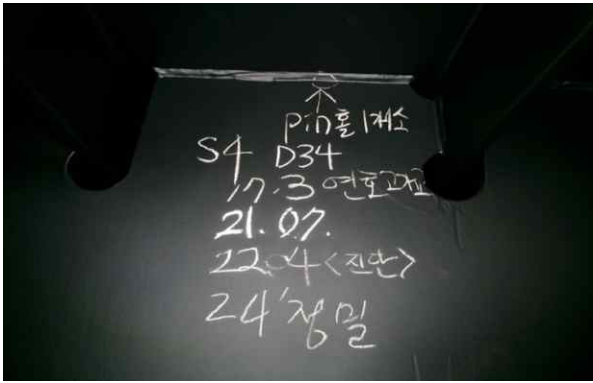
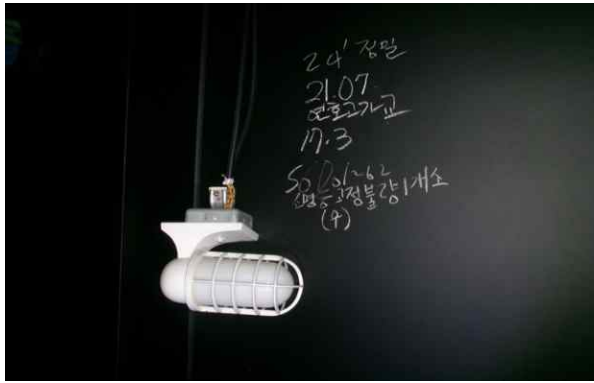
| 손상현황 | • S4-G2 거더내부 기공(1EA) (범물) | 손상현황 | • S6-G1 거더내부 점검등 고정불량(1EA) (범물) |
| 원 인 | • 시공미흡 | 원 인 | • 시공미흡 |

| 조치방안 | • 주의관찰 | 조치방안 | • 정비 |

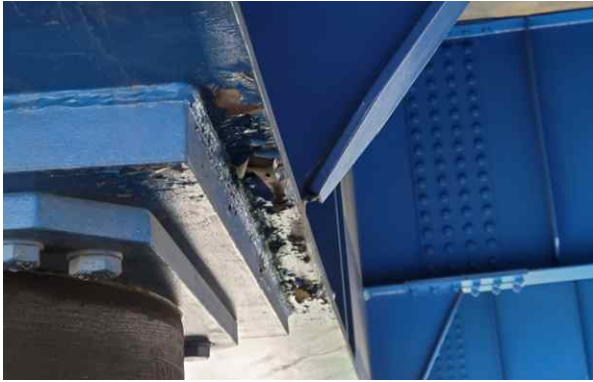
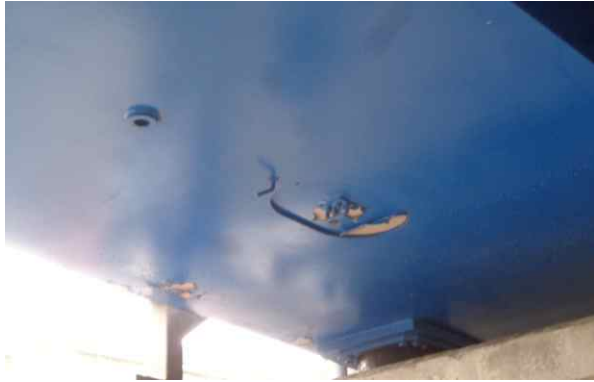
| 손상현황 | • S6-G1 거더외부 도장박리(0.1m×2.0m) (범물) | 손상현황 | • S8-G1 거더외부 도장박리(0.8m×0.5m) (범물) |
| 원 인 | • 공용기간 경과, 외기노출 등 | 원 인 | • 공용기간 경과, 외기노출 등 |

| 조치방안 | • 재도장 | 조치방안 | • 재도장 |

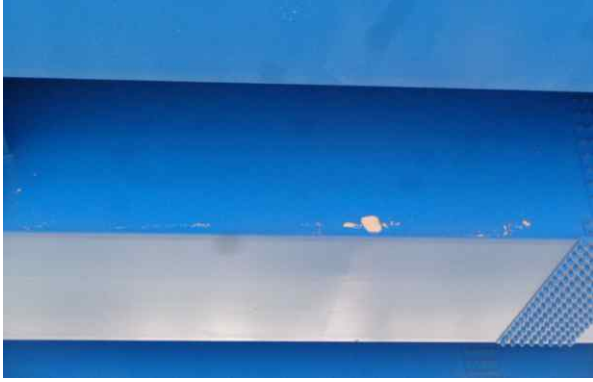
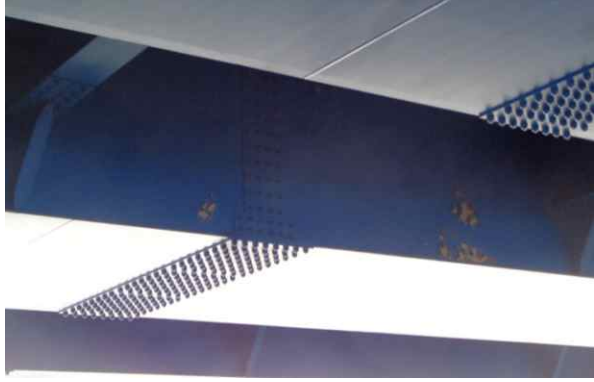
| 손상현황 | • S8-G1 거더외부 도장박리(0.3m×3.0m) (안심) | 손상현황 | • S8-G2 거더외부 도장박리(0.2m×0.3m) (안심) |
| 원 인 | • 공용기간 경과, 외기노출 등 | 원 인 | • 공용기간 경과, 외기노출 등 |

| 조치방안 | • 재도장 | 조치방안 | • 재도장 |

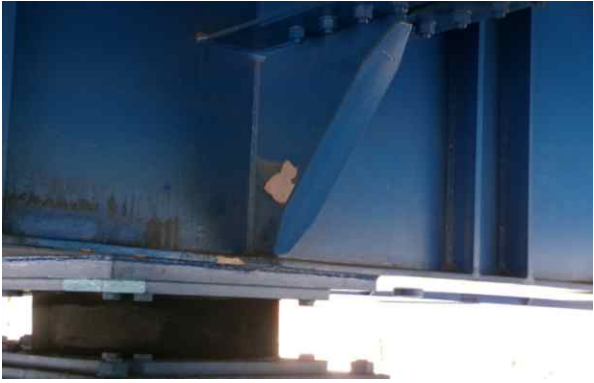
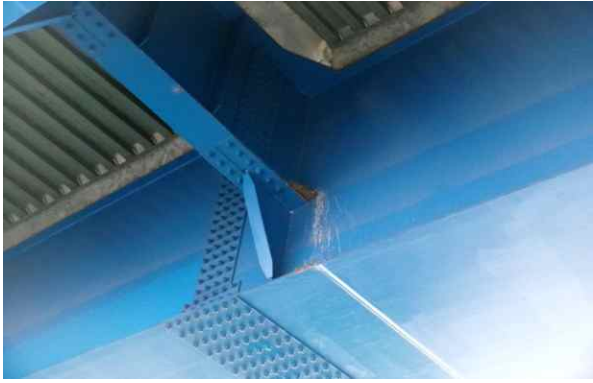
| 손상현황 | • S3 도장박리 (0.3m×0.3m) (범물) | 손상현황 | • S4 이물질퇴적(1EA) (범물) |
| 원 인 | • 공용기간 경과, 외기노출 등 | 원 인 | • 조류서식 |

| 조치방안 | • 재도장 | 조치방안 | • 청소 |

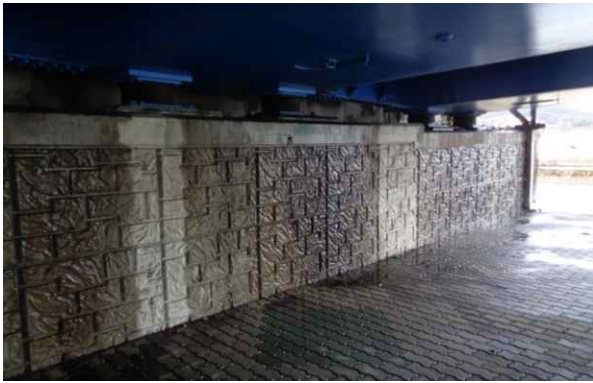
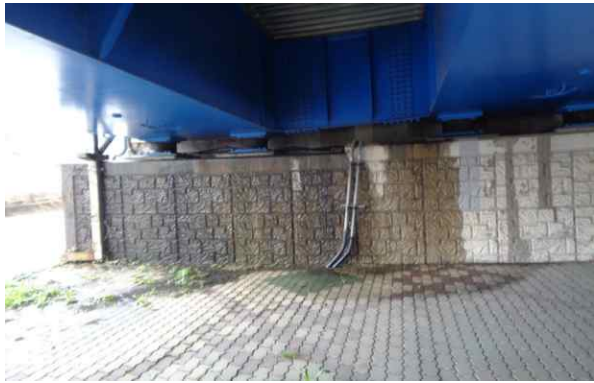
| 손상현황 | • A1 누수흔적 (7.0m×2.0m) | 손상현황 | • A1 누수흔적 (5.0m×2.0m) |
| 원 인 | • 우수유입 | 원 인 | • 우수유입 |

| 조치방안 | • 주의관찰 | 조치방안 | • 주의관찰 |

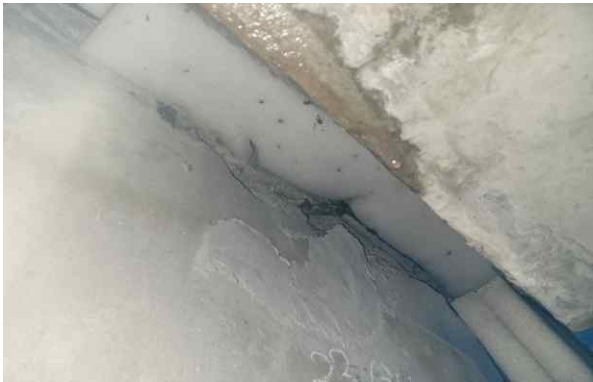
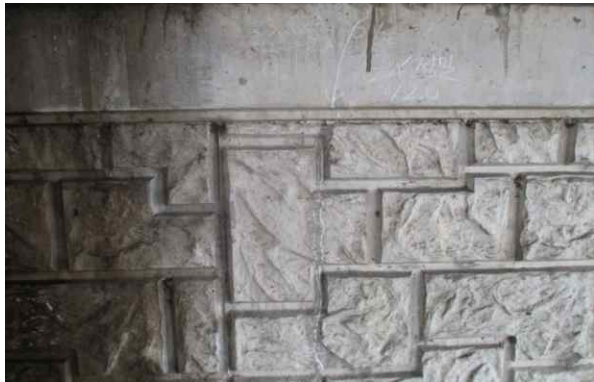
| 손상현황 | • A1 파손 및 철근노출 (12.0m×0.1m) | 손상현황 | • A1 균열 (0.1mm/2.0m) |
| 원 인 | • 외부충격, 시공미흡 | 원 인 | • 건조수축, 거푸집 조기탈거 등 |

| 조치방안 | • 단면보수(방청) | 조치방안 | • 표면처리 |

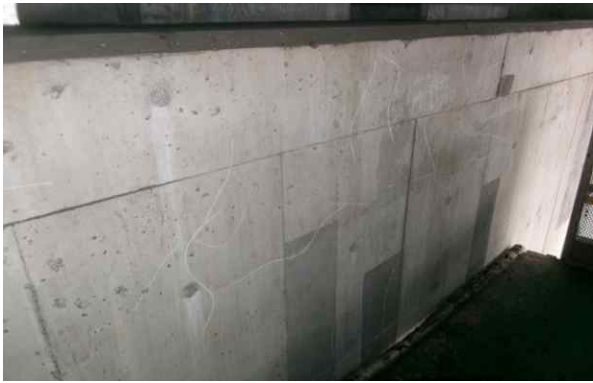
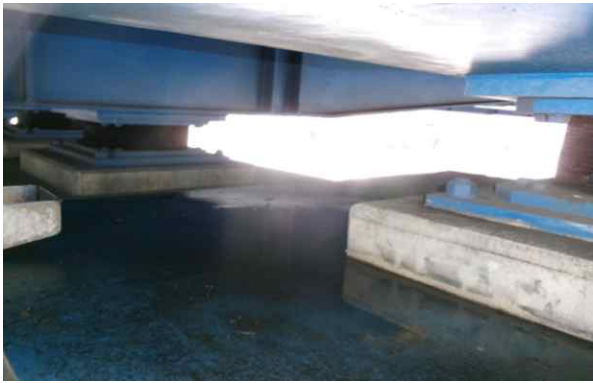
| 손상현황 | • P4 망상균열(3.0m×1.0m) | 손상현황 | • P4 체수(1.5m×2.0m) |
| 원 인 | • 건조수축, 거푸집 조기탈거 등 | 원 인 | • 우수유입 등 |

| 조치방안 | • 표면처리 | 조치방안 | • 주의관찰 |

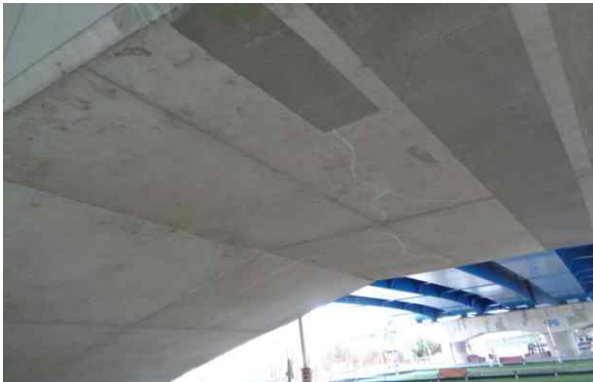
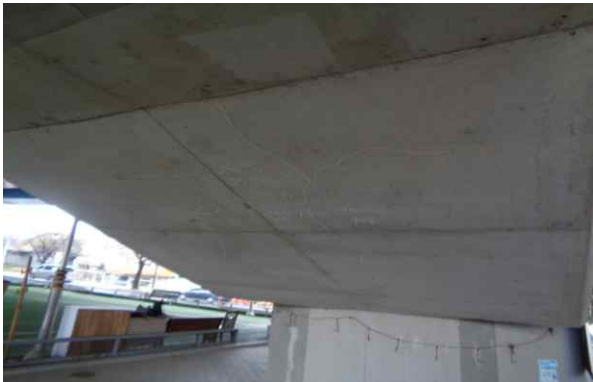
| 손상현황 | • P7 균열(0.2mm/3.0m) | 손상현황 | • P4 망상균열(3.0m×1.0m) |
| 원 인 | • 건조수축, 거푸집 조기탈거 등 | 원 인 | • 건조수축, 거푸집 조기탈거 등 |

| 조치방안 | • 표면처리 | 조치방안 | • 표면처리 |

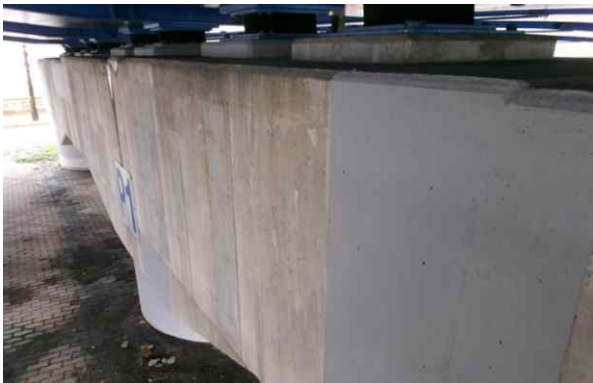
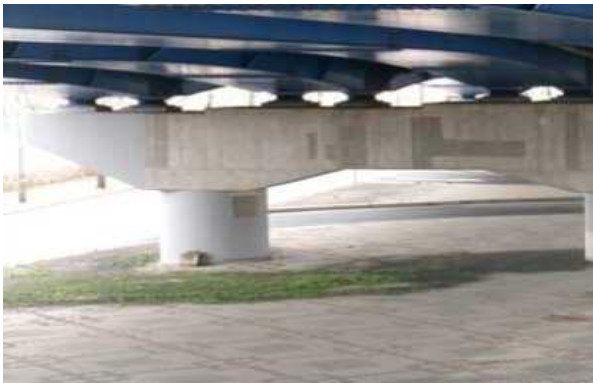
| 손상현황 | • P1 균열 보수실시 | 손상현황 | • P2 균열 보수실시 |

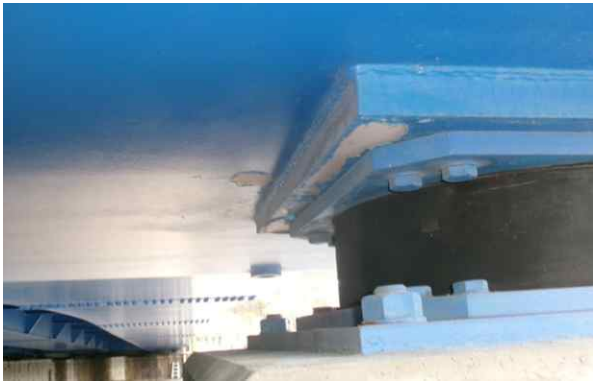
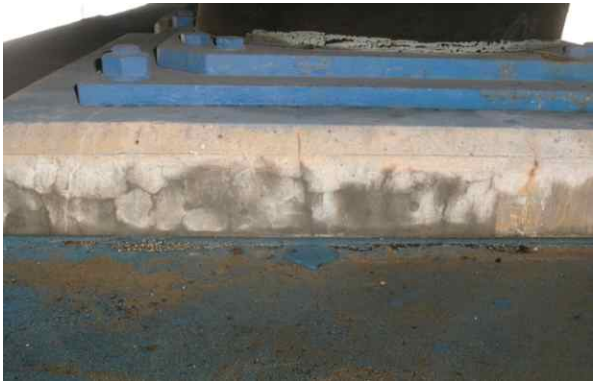
| 손상현황 | • P1-Sh2 도장박리 (0.2×0.5) | 손상현황 | • P1-Sh6 받침콘크리트 균열 (0.2mm/0.3m) |
| 원 인 | • 공용기간 경과, 외기노출 등 | 원 인 | • 건조수축, 거푸집 조기탈거 등 |

| 조치방안 | • 채도장 | 조치방안 | • 표면처리 |

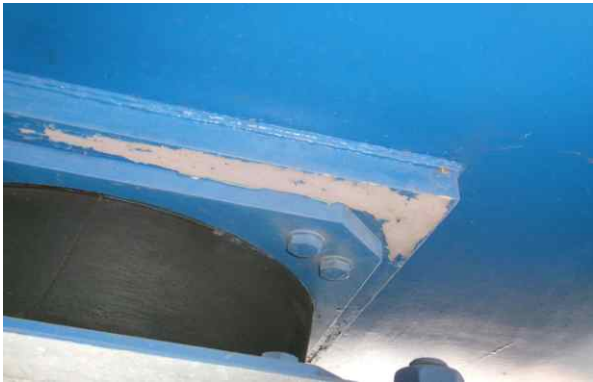
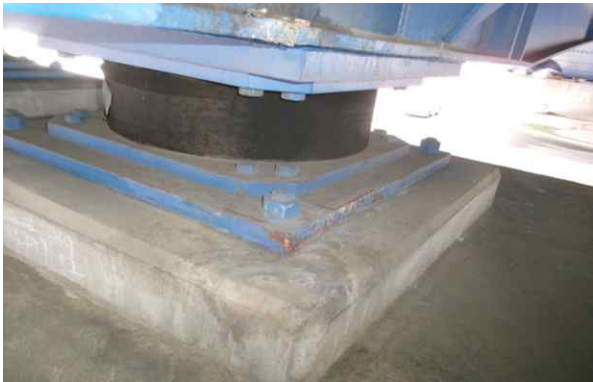
| 손상현황 | • P2-Sh2 도장박리 (0.2×0.5) | 손상현황 | • P2-Sh9 플레이트 부식 (1EA) |
| 원 인 | • 공용기간 경과, 외기노출 등 | 원 인 | • 공용기간 경과, 외기노출 등 |

| 조치방안 | • 채도장 | 조치방안 | • 채도장 |

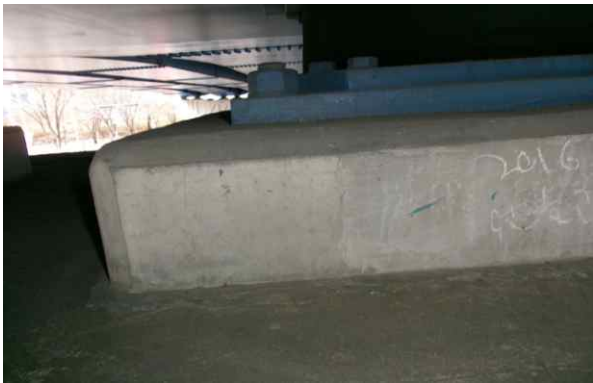
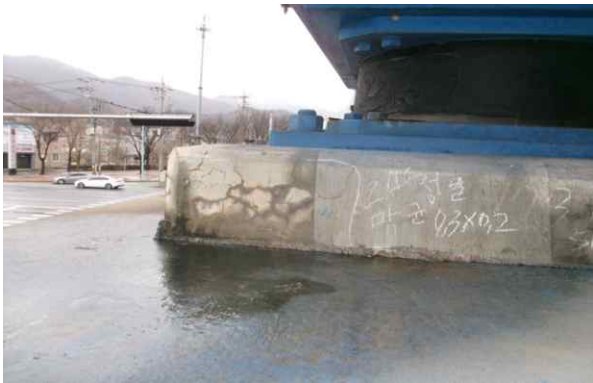
| 손상현황 | • P3-Sh8 받침콘크리트 균열 (0.2mm/0.3m) | 손상현황 | • P4-Sh12 받침콘크리트 망상균열 (0.2×0.5) |
| 원 인 | • 건조수축, 거푸집 조기탈거 등 | 원 인 | • 건조수축, 거푸집 조기탈거 등 |

| 조치방안 | • 표면처리 | 조치방안 | • 표면처리 |

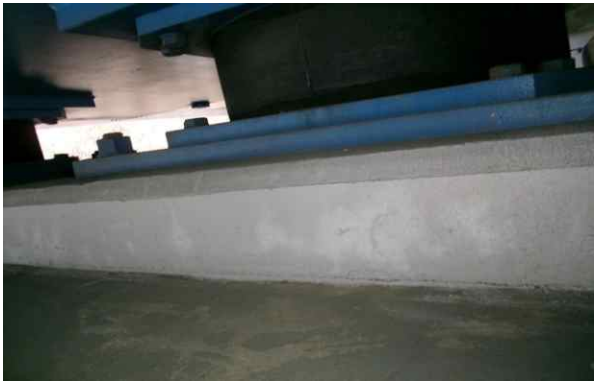
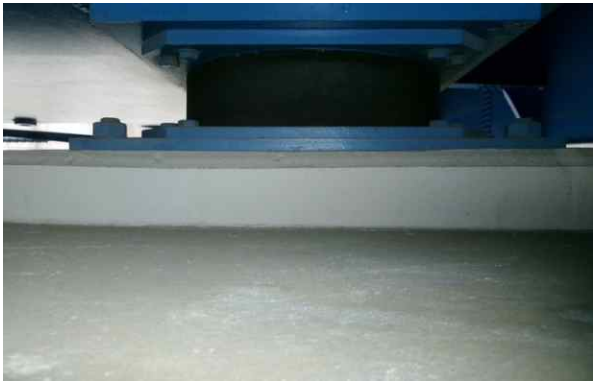
| 손상현황 | • P4-Sh6 받침콘크리트 균열 보수 실시 | 손상현황 | • P5-Sh4 받침콘크리트 균열 보수 실시 |

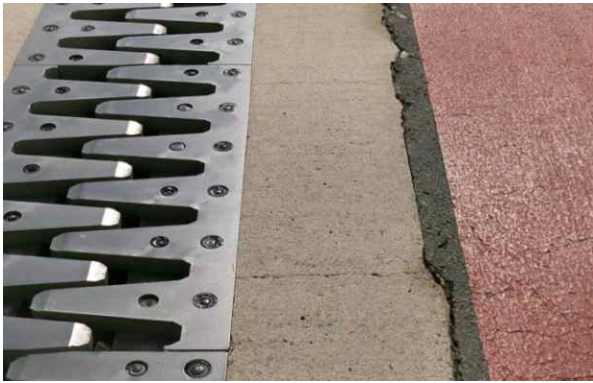
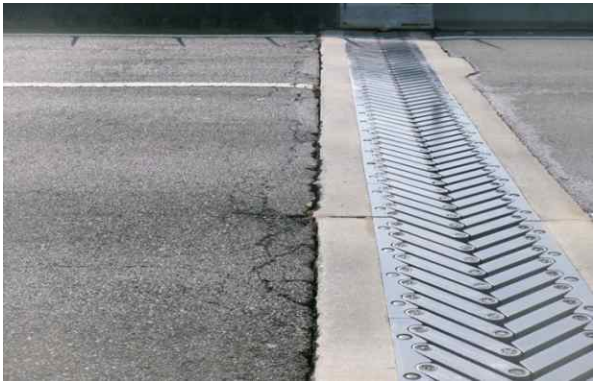
| <div>손상현황<ul style="list-style-type: none"><li>A1 후타재균열 (0.2mm/0.3m) (범물)</li></ul></div> <div>원 인<ul style="list-style-type: none"><li>건조수축, 차량윤하중</li></ul></div> <div>조치방안<ul style="list-style-type: none"><li>표면처리</li></ul></div> | <div>손상현황<ul style="list-style-type: none"><li>A2 접속부 포장균열, 이격(10.0m) (범물)</li></ul></div> <div>원 인<ul style="list-style-type: none"><li>공용기간 경과, 차량윤하중</li></ul></div> <div>조치방안<ul style="list-style-type: none"><li>주의관찰</li></ul></div> |

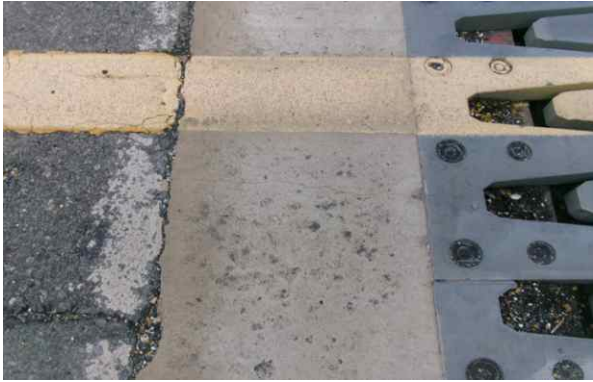
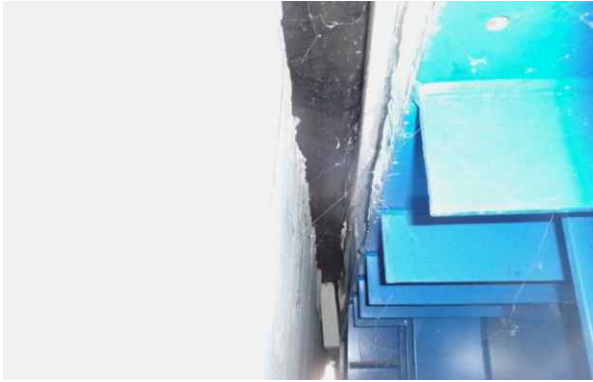
| <div>손상현황<ul style="list-style-type: none"><li>A1 후타재균열 (0.2mm/0.3m) (안심)</li></ul></div> <div>원 인<ul style="list-style-type: none"><li>건조수축, 차량윤하중</li></ul></div> <div>조치방안<ul style="list-style-type: none"><li>표면처리</li></ul></div> | <div>손상현황<ul style="list-style-type: none"><li>A2 흡음재 탈락(2.0m) (안심)</li></ul></div> <div>원 인<ul style="list-style-type: none"><li>시공미흡</li></ul></div> <div>조치방안<ul style="list-style-type: none"><li>주의관찰</li></ul></div> |

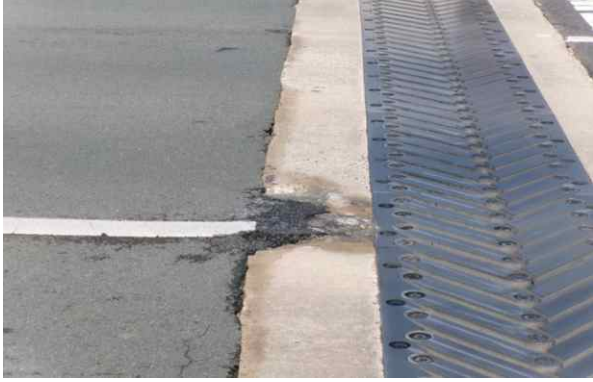
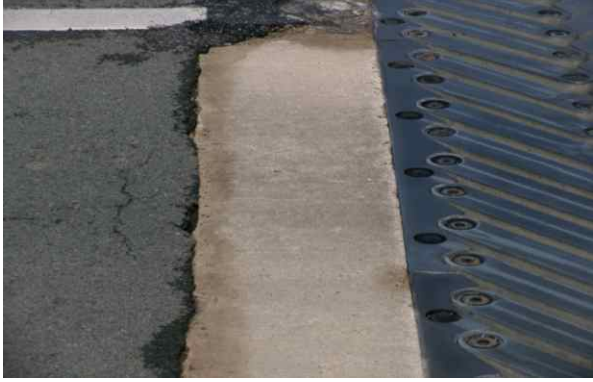
| <div>손상현황<ul style="list-style-type: none"><li>A2 후타재 파손(0.1m×0.1m*2EA) (안심)</li></ul></div> <div>원 인<ul style="list-style-type: none"><li>차량윤하중, 보수미흡 등</li></ul></div> <div>조치방안<ul style="list-style-type: none"><li>단면보수</li></ul></div> | <div>손상현황<ul style="list-style-type: none"><li>A2 후타재균열 (0.2mm/0.3m) (안심)</li></ul></div> <div>원 인<ul style="list-style-type: none"><li>건조수축, 차량윤하중</li></ul></div> <div>조치방안<ul style="list-style-type: none"><li>표면처리</li></ul></div> |

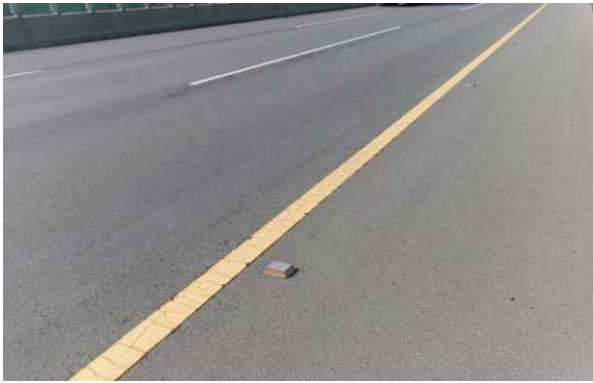
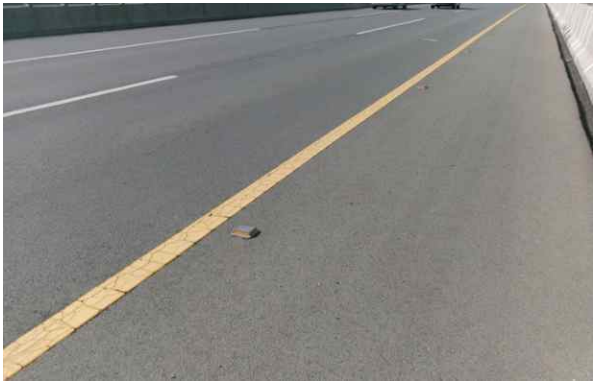
| 손상현황 | • S7 포장 상태양호(범물) | 손상현황 | • S8 포장 상태양호(범물) |

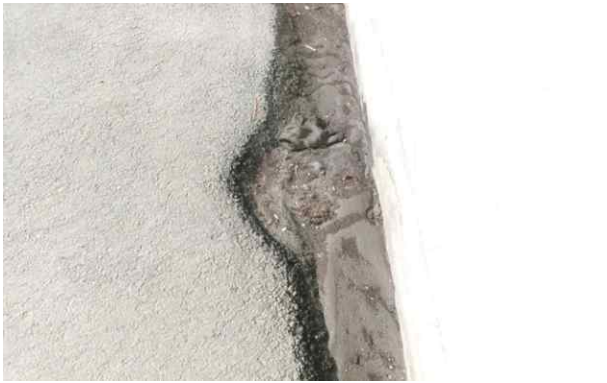
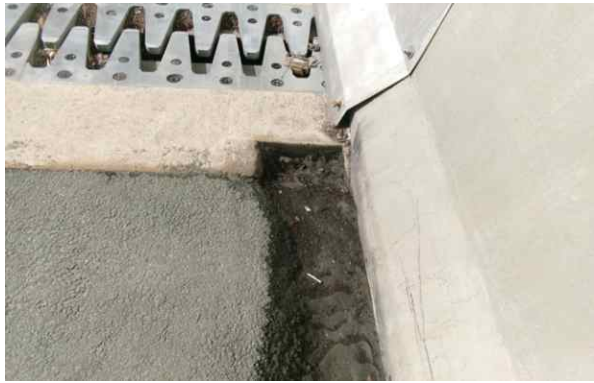
| 손상현황 | • S1 배수구 이물질퇴적(2EA) (범물) | 손상현황 | • S1 배수구 이물질퇴적(2EA) (범물) |
| 원 인 | • 공용기간 경과, 토사유입 등 | 원 인 | • 공용기간 경과, 토사유입 등 |

| 조치방안 | • 청소 | 조치방안 | • 청소 |

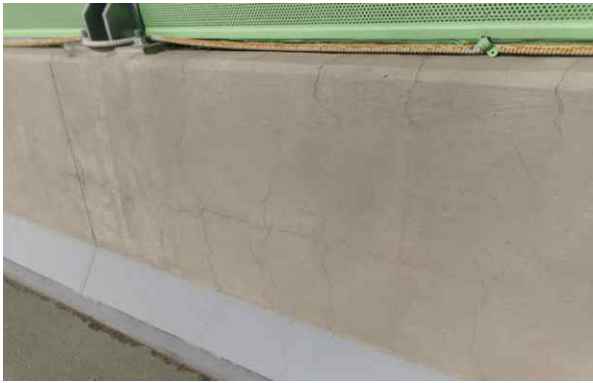
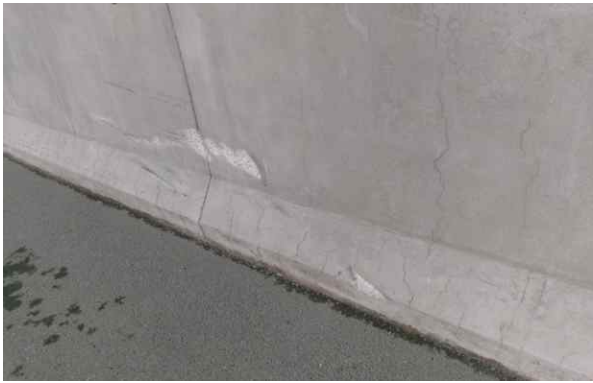
| 손상현황 | • S3 방호벽 균열(0.2mm/1.0m) (범물) | 손상현황 | • S4 방호벽 파손(0.3m×0.5m) (범물) |
| 원 인 | • 건조수축, 온도변화 등 | 원 인 | • 외부충격 등 |

| 조치방안 | • 표면처리 | 조치방안 | • 단면보수 |

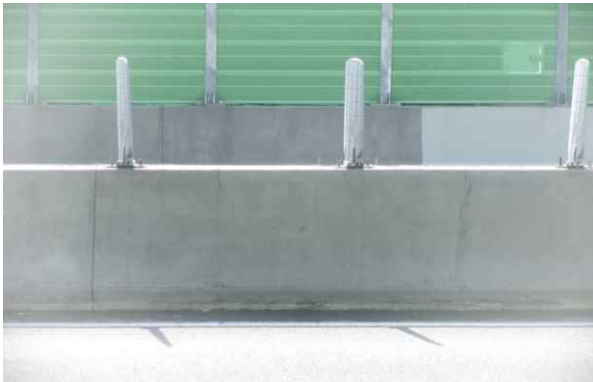
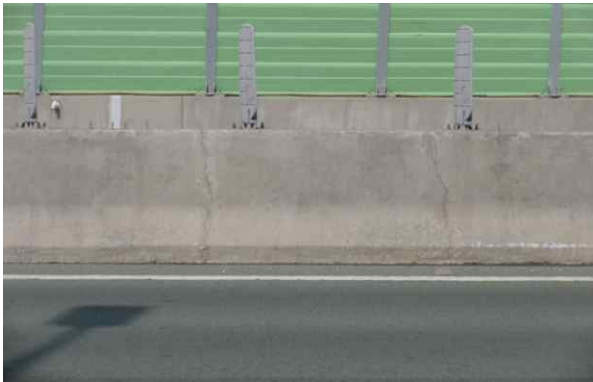
| 손상현황 | • S6 방호벽 균열(0.2mm/0.8m) (범물) | 손상현황 | • S1 중분대 균열(0.2mm/0.8m) (안심) |
| 원 인 | • 건조수축, 온도변화 등 | 원 인 | • 건조수축, 온도변화 등 |

| 조치방안 | • 표면처리 | 조치방안 | • 표면처리 |

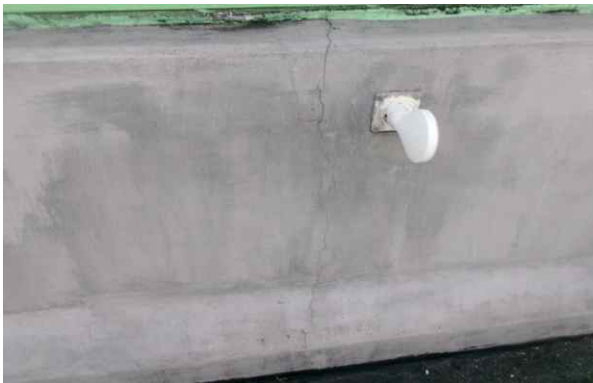
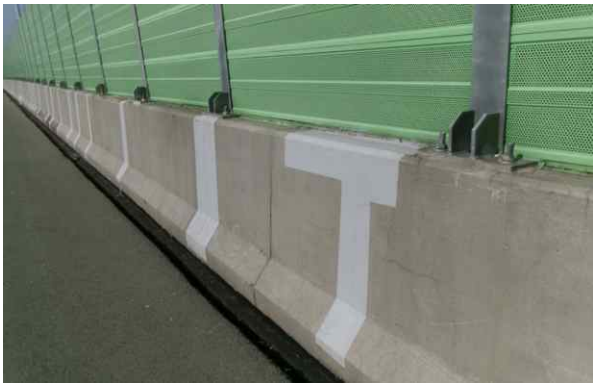
| 손상현황 | • S4 방호벽 균열(0.2mm/1.2m) (안심) | 손상현황 | • S8 방호벽 균열 기보수 상태양호 |
| 원 인 | • 건조수축, 온도변화 등 | 원 인 | — |

| 조치방안 | • 표면처리 | 조치방안 | — |

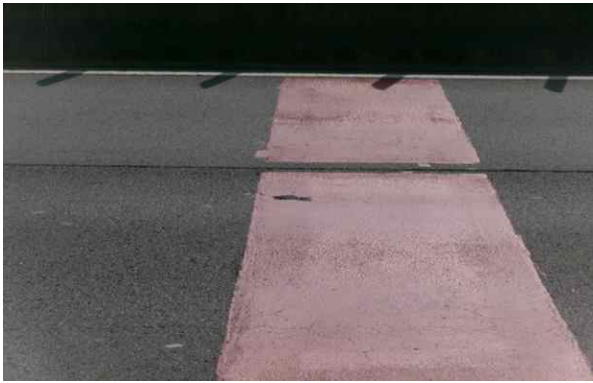
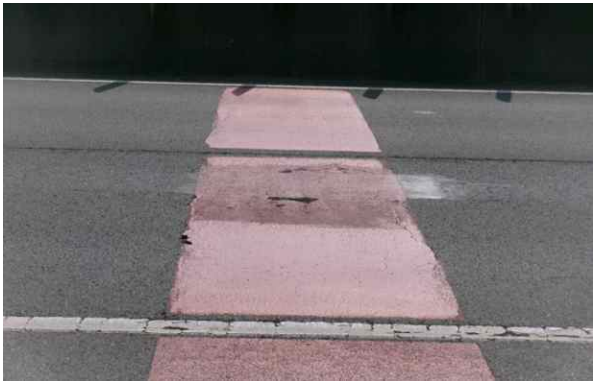
| 손상현황 | • 시점부 24m 아스콘 파손(0.2m×0.2m) (범물) | 손상현황 | • 시점부 100m 아스콘 파손(0.2m×0.2m) (범물) |
| 원 인 | • 장기공용, 차량윤하중 | 원 인 | • 장기공용, 차량윤하중 |

| 조치방안 | • 주의관찰 | 조치방안 | • 주의관찰 |

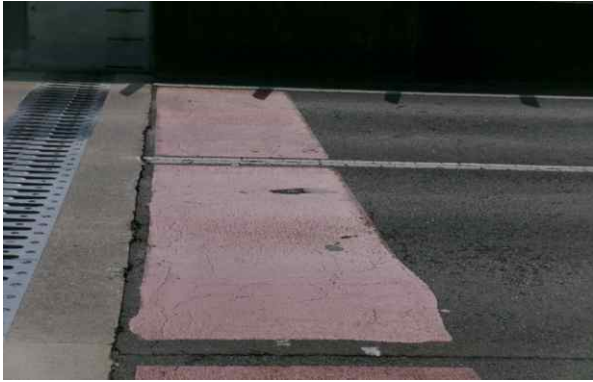
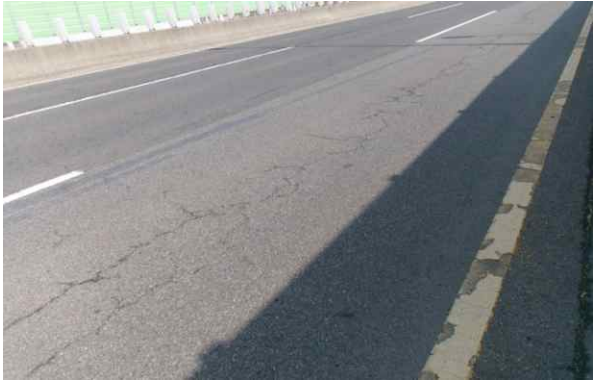
| 손상현황 | • 시점부 157m 포트홀(0.2m×0.2m) (범물) | 손상현황 | • 시점부 0~50m 아스콘 균열(50.0m) (안심) |
| 원 인 | • 장기공용, 차량윤하중 | 원 인 | • 장기공용, 차량윤하중 |

| 조치방안 | • 주의관찰 | 조치방안 | • 주의관찰 |

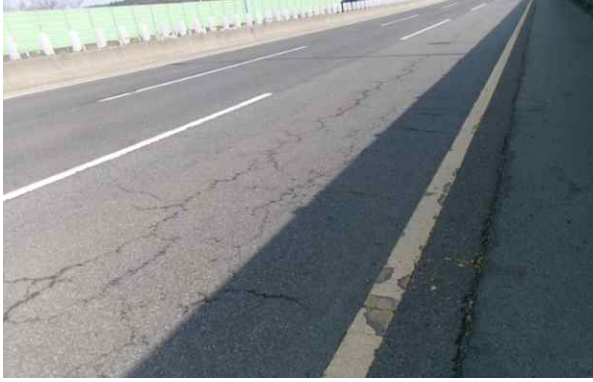
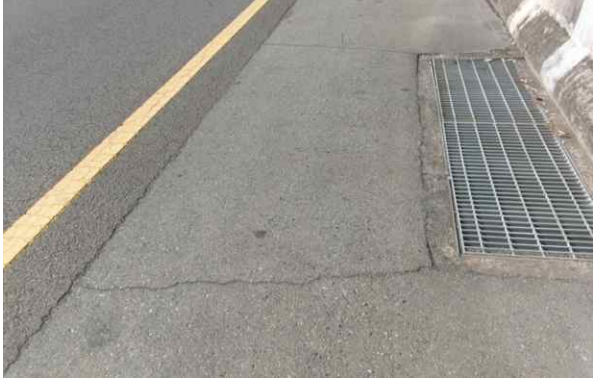
| 손상현황 | • 시점부 50~100m 아스콘 균열(50.0m) (안심) | 손상현황 | • 종점부 170m 아스콘 균열(1.2m*3EA) (범물) |
| 원 인 | • 장기공용, 차량윤하중 | 원 인 | • 장기공용, 차량윤하중 |

| 조치방안 | • 주의관찰 | 조치방안 | • 주의관찰 |

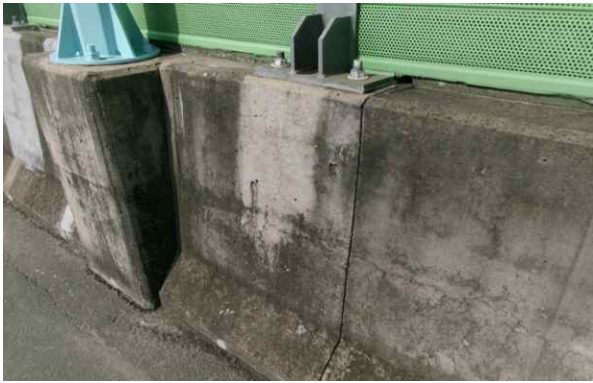
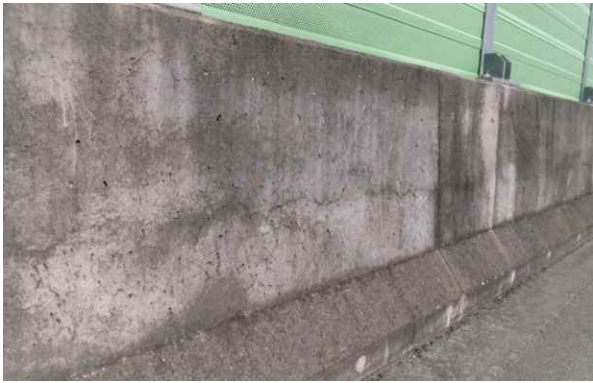
| 손상현황 | • 시점부 50~100m 망상균열(50.0m×1.2m) (범물) | 손상현황 | • 시점부 100~157m 망상균열(50.0m×1.2m) (범물) |
| 원 인 | • 건조수축, 온도변화 | 원 인 | • 건조수축, 온도변화 |

| 조치방안 | • 표면처리 | 조치방안 | • 표면처리 |

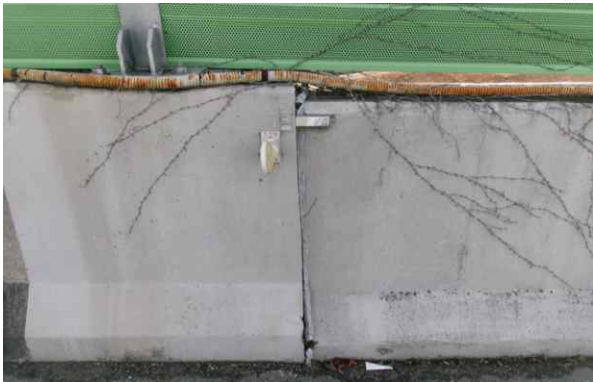
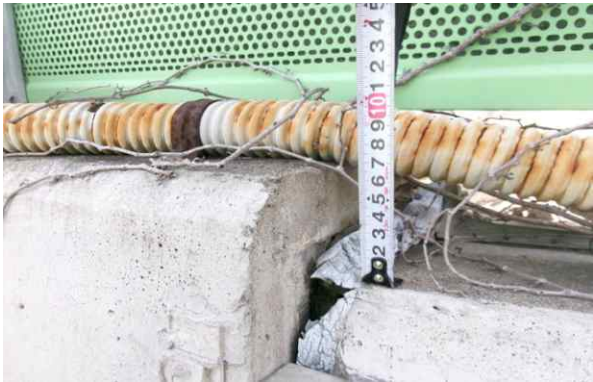
| 손상현황 | • 시점부 157m 단차(1EA) (안심) | 손상현황 | • 시점부 157m 단차(1EA) (안심) |
| 원 인 | • 잔류침하 등 | 원 인 | • 잔류침하 등 |

| 조치방안 | • 주의관찰 | 조치방안 | • 표면처리 |

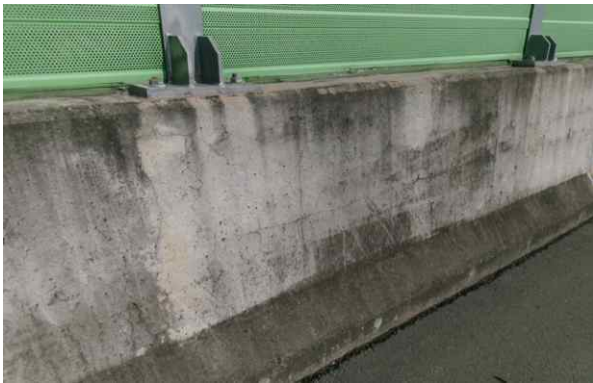
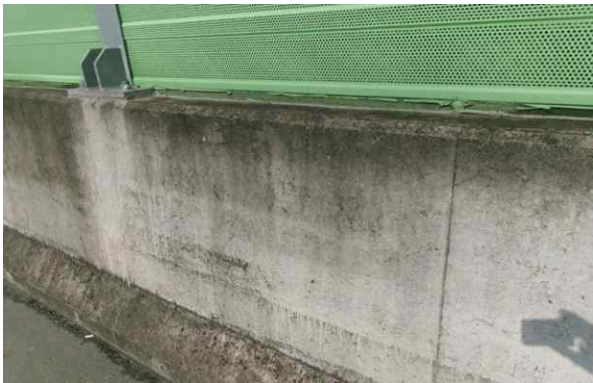
| 손상현황 | • 종점부 60~70m 망상균열(10.0m×1.2m) (범물) | 손상현황 | • 종점부 215m 망상균열(2.0m×1.2m) (범물) |
| 원 인 | • 건조수축, 온도변화 | 원 인 | • 건조수축, 온도변화 |

| 조치방안 | • 표면처리 | 조치방안 | • 표면처리 |
