정기 및 정밀안전점검 기술용역  
2024년도 범안로 시설물

## [정기안전점검]

대구동부순환도로(주)

(주)명성엔지니어링

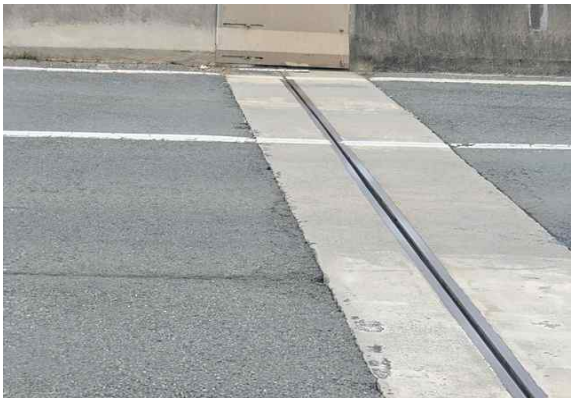
| 위치/내용 | 교면포장 S1 아스콘 파손 | 위치/내용 | 교면포장 S3 아스콘 균열 |
| 원 인 | 장기공용에 의한 열화, 외부충격 등 | 원 인 | 장기공용 등 |

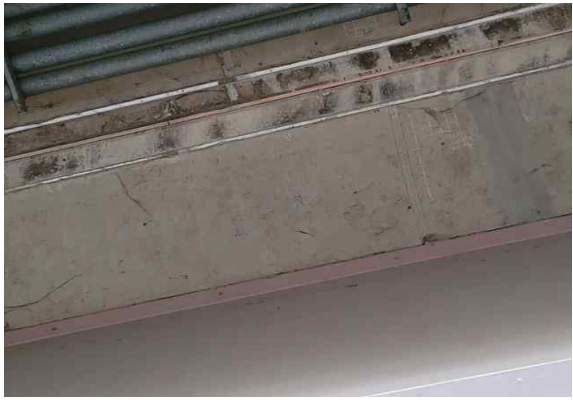
| 위치/내용 | 신축이음 P3 | 위치/내용 | 바닥판 S1 균열 CW=0.2mm |
| 원 인 | - | 원 인 | 건조수축 등 |

| 대 책 | 상태양호 | 대 책 | 표면처리 |

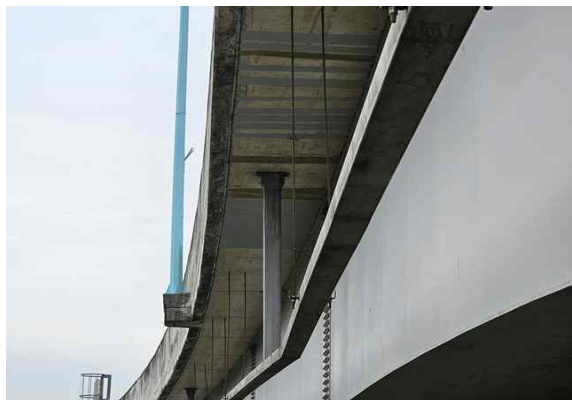
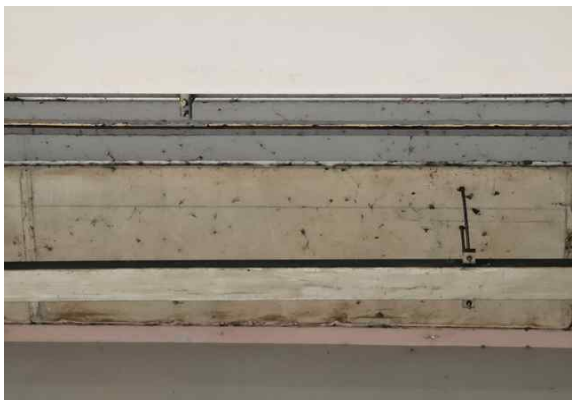
| 위치/내용 | 바닥판 S3 균열 CW=0.1mm | 위치/내용 | 바닥판 S5 균열 CW=0.2mm |
| 원 인 | 건조수축 등 | 원 인 | 건조수축 등 |

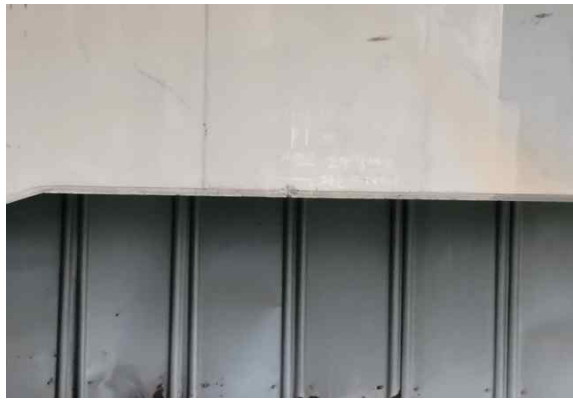
| 위치/내용 | 교각 P1 코핑부 망상균열 | 위치/내용 | 교각 P1 코핑부 파손 |
| 원 인 | 건조수축 등 | 원 인 | 외부충격 |

| 대 책 | 표면처리 | 대 책 | 단면보수 |

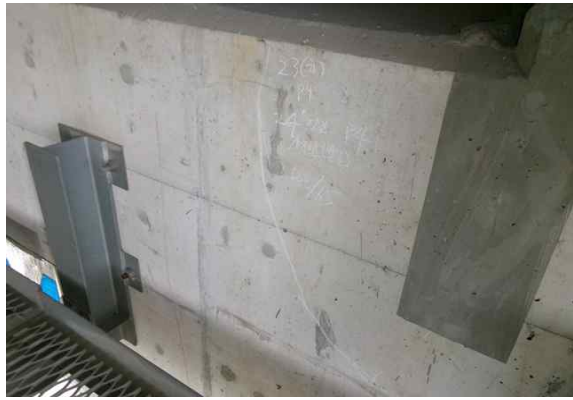
| 위치/내용 | 교각 P3 코핑부 표면열화 | 위치/내용 | 교각 P4 코핑부 균열 CW=0.2mm |
| 원 인 | 우수유입 및 장기공용에 의한 열화 | 원 인 | 건조수축 등 |

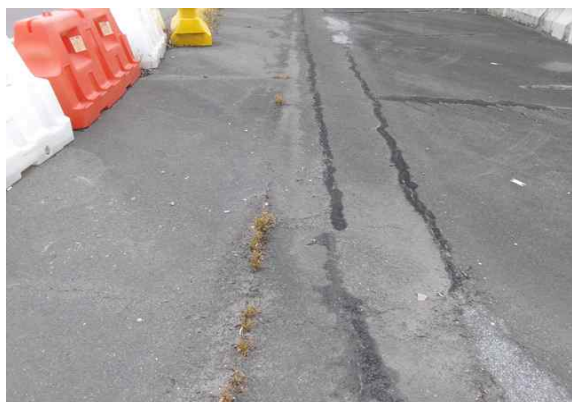
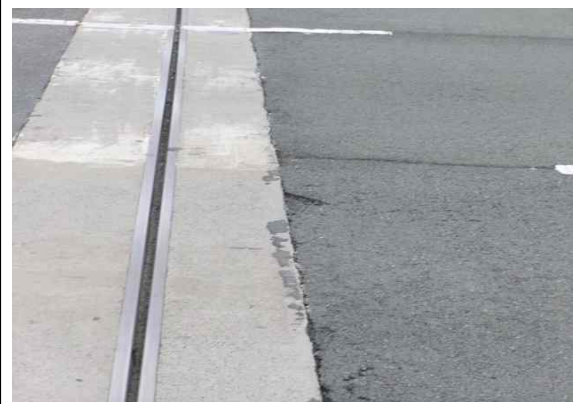
| 위치/내용 | 교면포장 S1 아스콘 망상균열 | 위치/내용 | 교면포장 S1 아스콘 균열 |
| 원 인 | 장기공용에 의한 열화 등 | 원 인 | 장기공용에 의한 열화, 외부충격 등 |

| 대 책 | 부분재포장 | 대 책 | 부분재포장 |

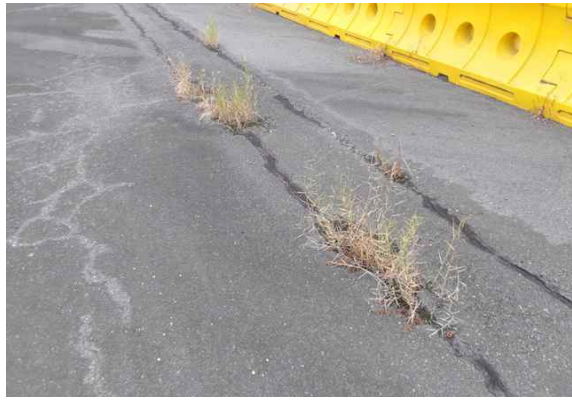
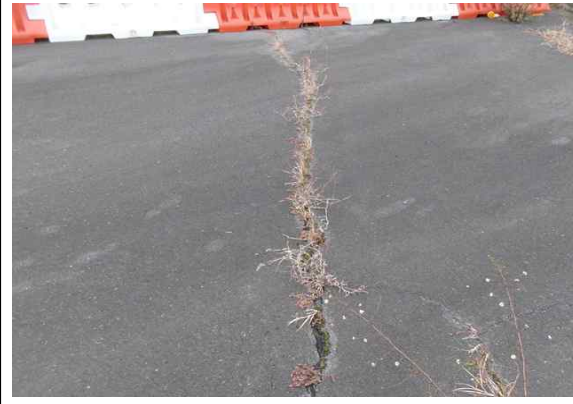
| 위치/내용 | 교면포장 S2 아스콘 파손 | 위치/내용 | 교면포장 S4 아스콘 균열 |
| 원 인 | 장기공용에 의한 열화, 외부충격 등 | 원 인 | 장기공용에 의한 열화 등 |

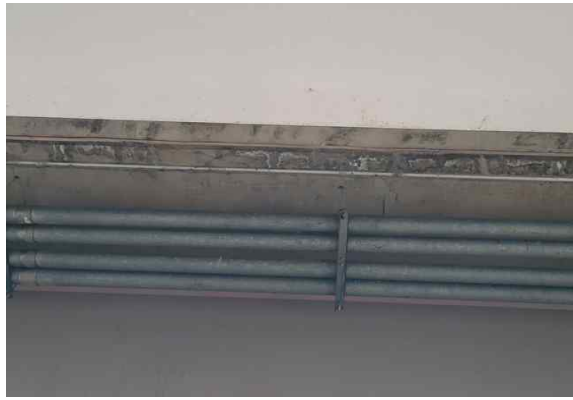
| 위치/내용 | 신축이음 P3 | 위치/내용 | 바닥판 S1 균열 CW=0.2mm |
| 원 인 | - | 원 인 | 건조수축 등 |

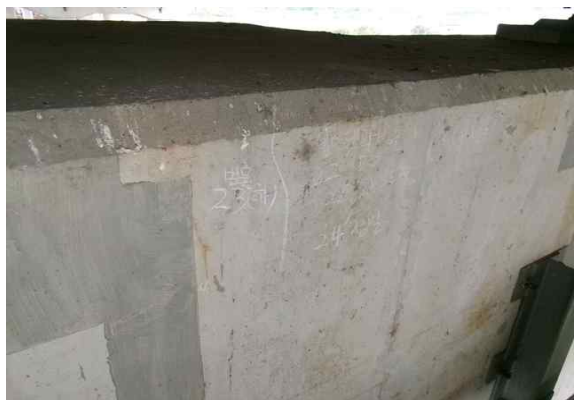
| 위치/내용 | 교각 P7 균열부 백태 | 위치/내용 | 교각 P6 균열 cw=0.2mm |
| 원 인 | 장기공용에 의한 열화, 우수유입 | 원 인 | 장기공용에 의한 열화, 건조수축 |

| 대 책 | 진전시 표면처리 | 대 책 | 진전시 표면처리 |

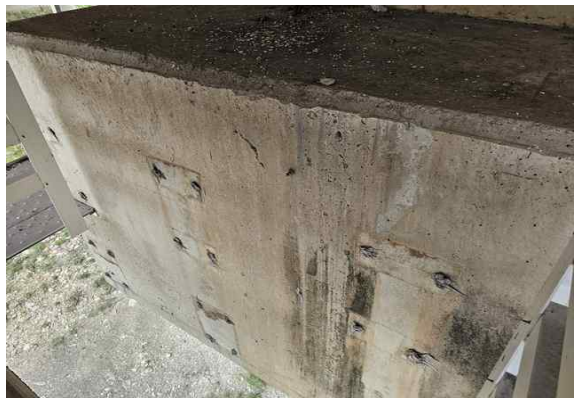
| 위치/내용 | 교각 P7 망상균열 | 위치/내용 | 교각 P8 누수오염 |
| 원 인 | 장기공용에 의한 열화, 건조수축 | 원 인 | 우수유입에 의한 현황 |

| 대 책 | 진전시 표면처리 | 대 책 | 진전시 표면처리 |

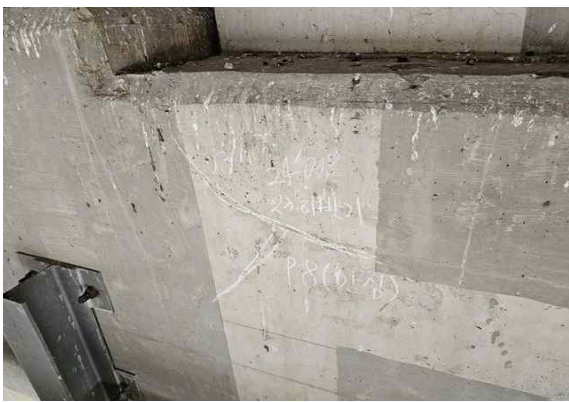
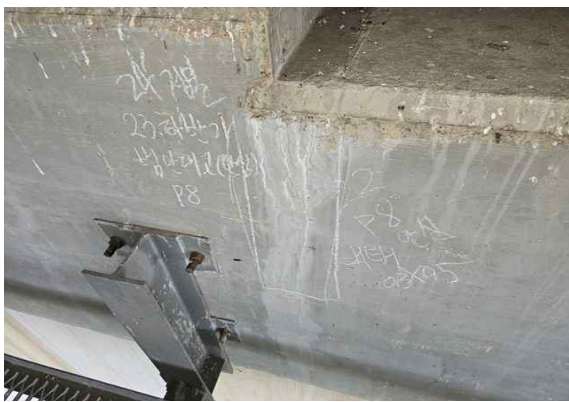
| 위치/내용 | 교각 P8 균열 CW=0.2mm | 위치/내용 | 교각 P8 백태 |
| 원 인 | 보수 현황 | 원 인 | 외부 우수유입 |

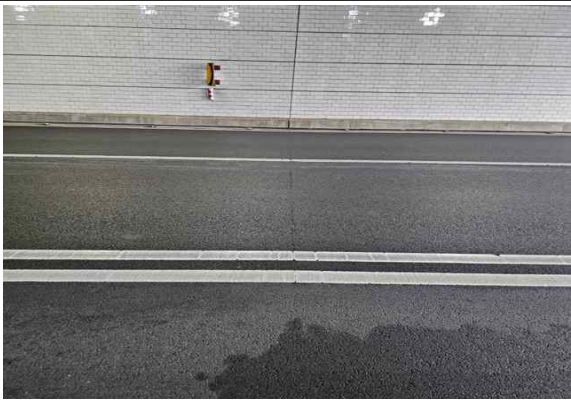
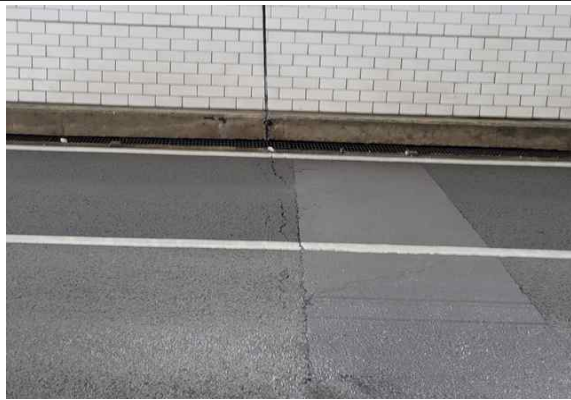
| 위치/내용 | 포장부 범물방향 S1 아스콘 균열 | 위치/내용 | 포장부 안심방향 S1 아스콘 균열 |
| 원 인 | 공용중 열화, 차량 통행 | 원 인 | 공용중 열화, 차량 통행 |

| 대 책 | 주의관찰 | 대 책 | 주의관찰 |

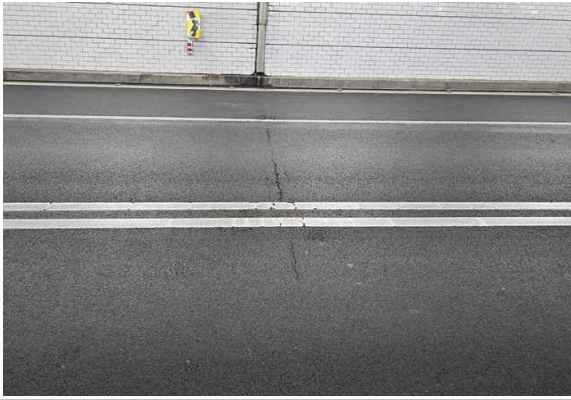
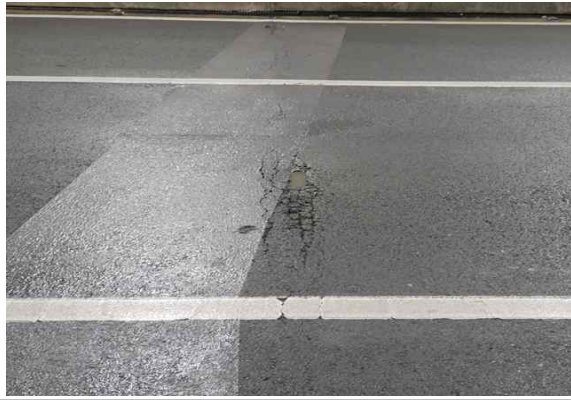
| 위치/내용 | 포장부 범물방향 S6 아스콘 균열 | 위치/내용 | 포장부 안심방향 S6 아스콘 파손 |
| 원 인 | 공용중 열화, 차량 통행 | 원 인 | 공용중 열화, 차량 통행 |

| 대 책 | 주의관찰 | 대 책 | 주의관찰(아스콘팻칭) |

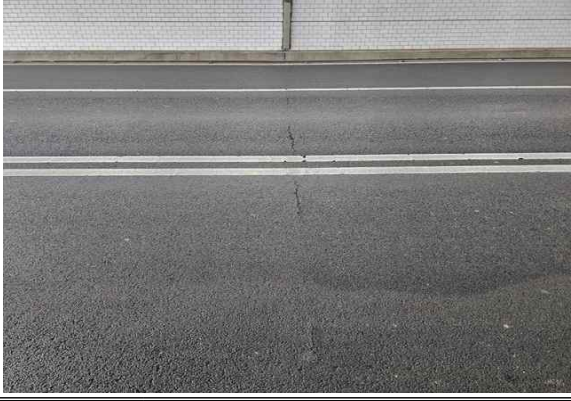
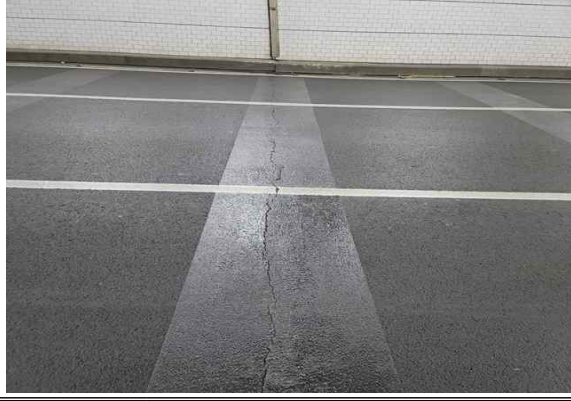
| 위치/내용 | 포장부 범물방향 S10 아스콘 균열 | 위치/내용 | 포장부 안심방향 S8 아스콘 균열 |
| 원 인 | 공용중 열화, 차량 통행 | 원 인 | 공용중 열화, 차량 통행 |

| 대 책 | 주의관찰 | 대 책 | 주의관찰 |

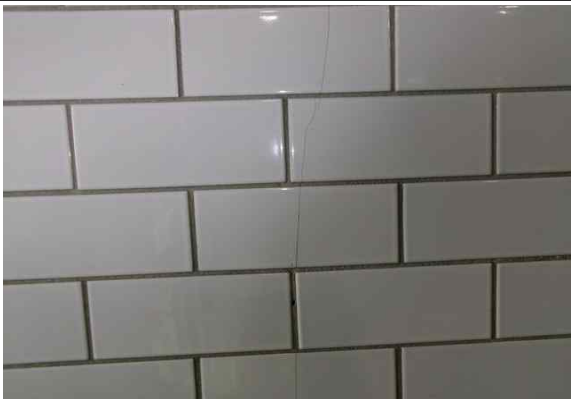
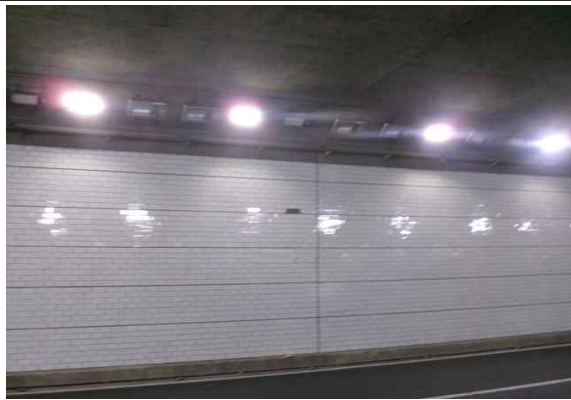
| 위치/내용 | 벽체 범물방향 S1 타일균열 | 위치/내용 | 벽체 범물방향 S9 타일탈락 |
| 원 인 | 공용중 열화, 시공미흡 | 원 인 | 열화, 시공미흡 |

| 대 책 | 주의관찰 | 대 책 | 주의관찰 |

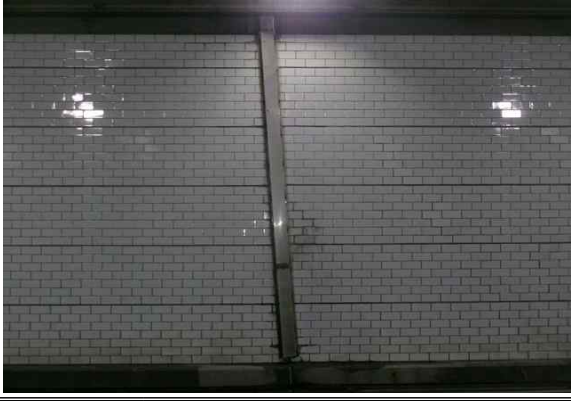
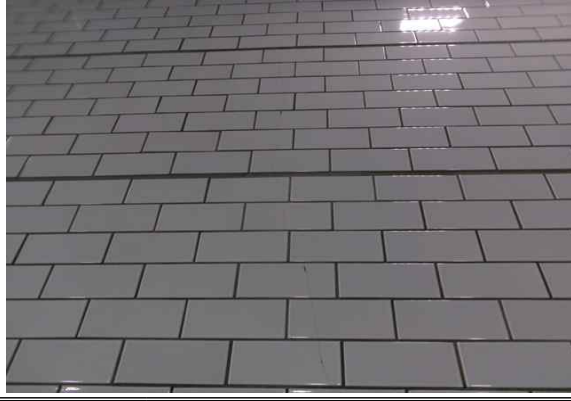
| 위치/내용 | 벽체 안심방향 S6 백태 | 위치/내용 | 벽체 안심방향 S9 타일균열 |
| 원 인 | 외부 습기로 인한 손상 | 원 인 | 공용중 열화, 시공미흡 |

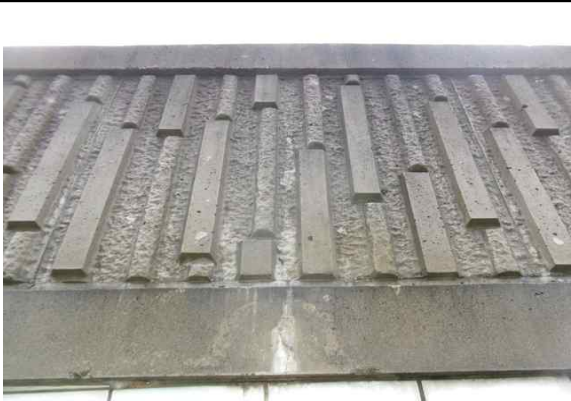
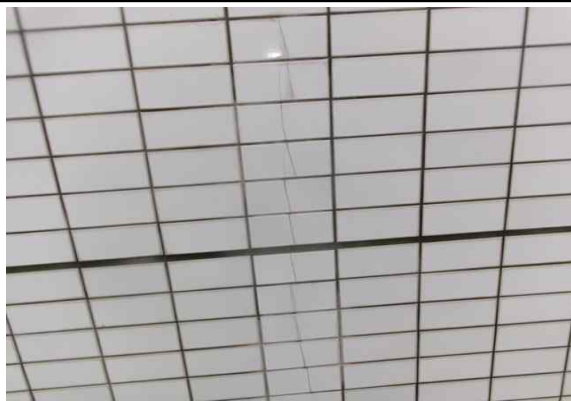
| 위치/내용 | 시점 옹벽부 안심방향 S4 균열<br>CW=0.2mm | 위치/내용 | 시점 옹벽부 안심방향 S16 타일균열 |
| 원 인 | 건조수축 | 원 인 | 공용중 열화, 시공미흡 |

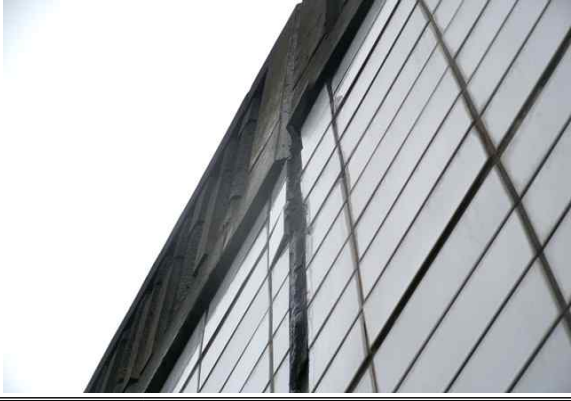
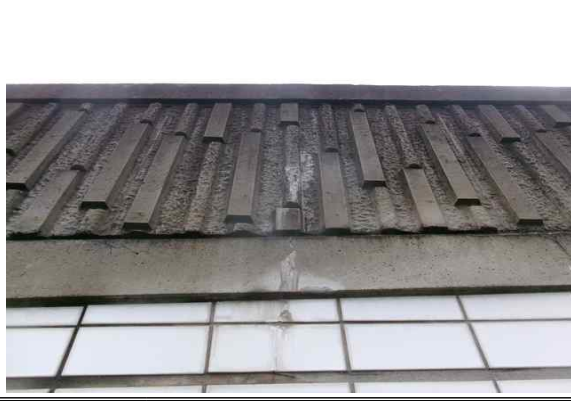
| 위치/내용 | 중점 용벽부 안심방향 S6 타일들뜸 | 위치/내용 | 중점 용벽부 안심방향 S8 균열 CW=0.2mm |
| 원 인 | 공용중 열화, 시공미흡 | 원 인 | 건조수축 |

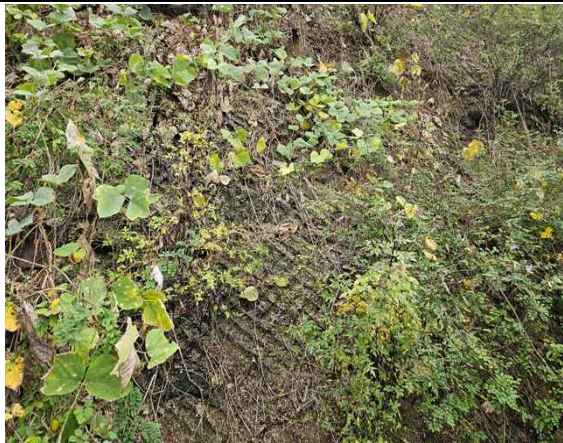
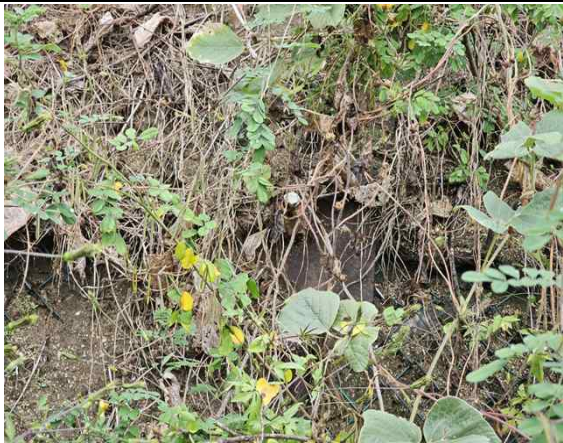
| 현 황 | STA.0+270 2단 록볼트 점부식 | | |
| 원 인 | 강우, 집중호우 등에 의한 녹생토유실 | | |

| 대 책 | 주의관찰 후 진전시 녹생공 | | |

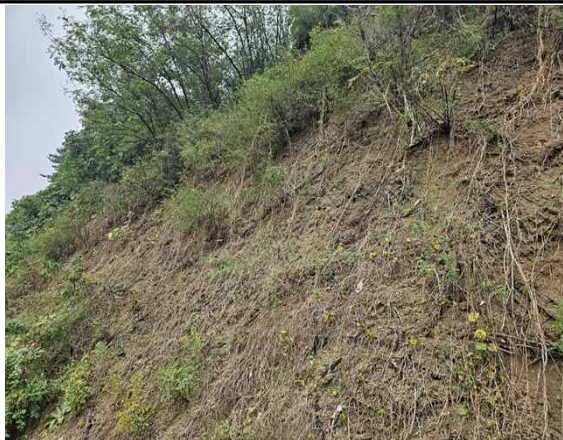
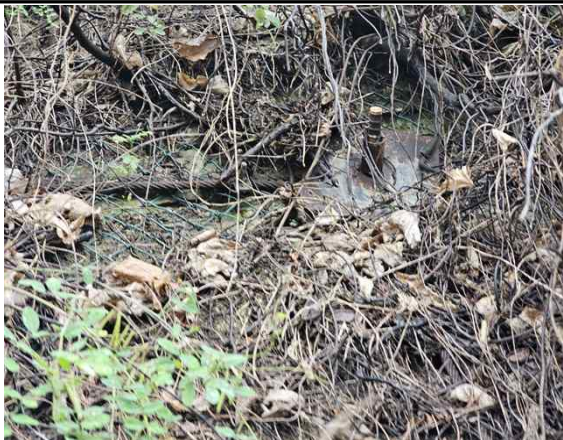
| 현 황 | STA.0+270 2단 록볼트 점부식 | | |
| 원 인 | 강우, 집중호우 등에 의한 녹생토유실 | | |

| 대 책 | 주의관찰 후 진전시 녹생공 | | |

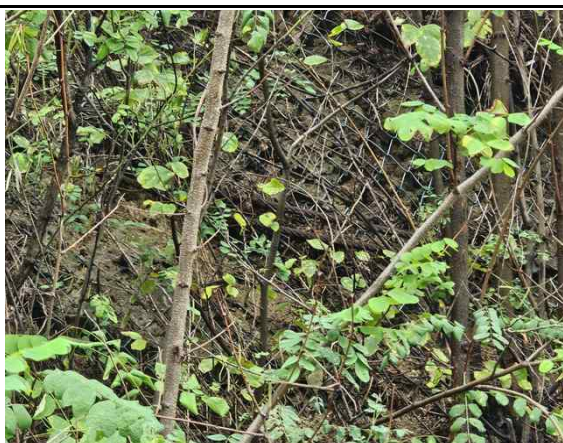
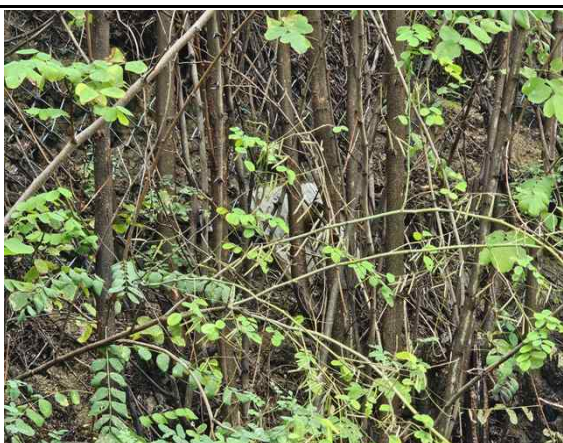
| 현 황 | STA.0+465 2단 록볼트 점부식 | | |
| 원 인 | 강우, 집중호우 등에 의한 녹생토유실 | | |

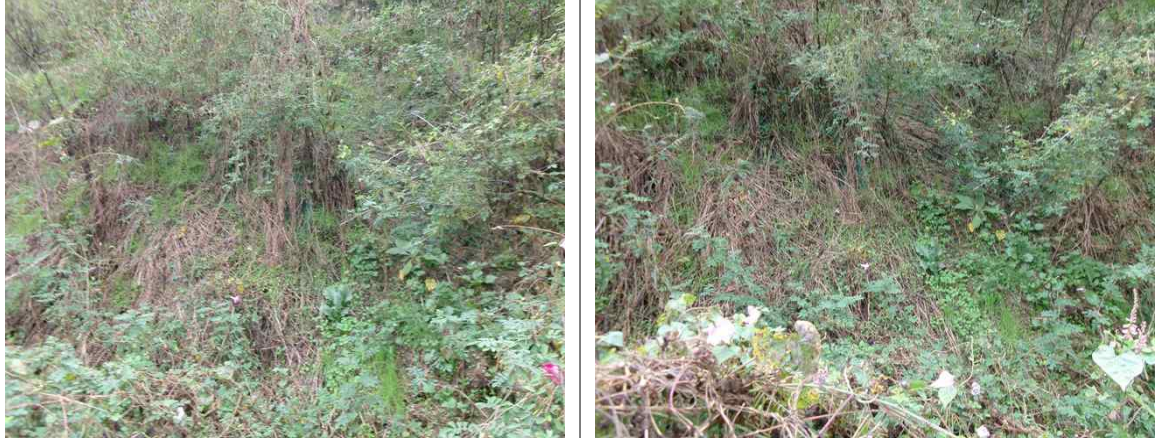
| 현 황 | STA.0+180 2단 녹생토유실 |
| 원 인 | 강우, 집중호우 등에 의한 녹생토유실 |

| 대 책 | 주의관찰 후 진전시 녹생공 |

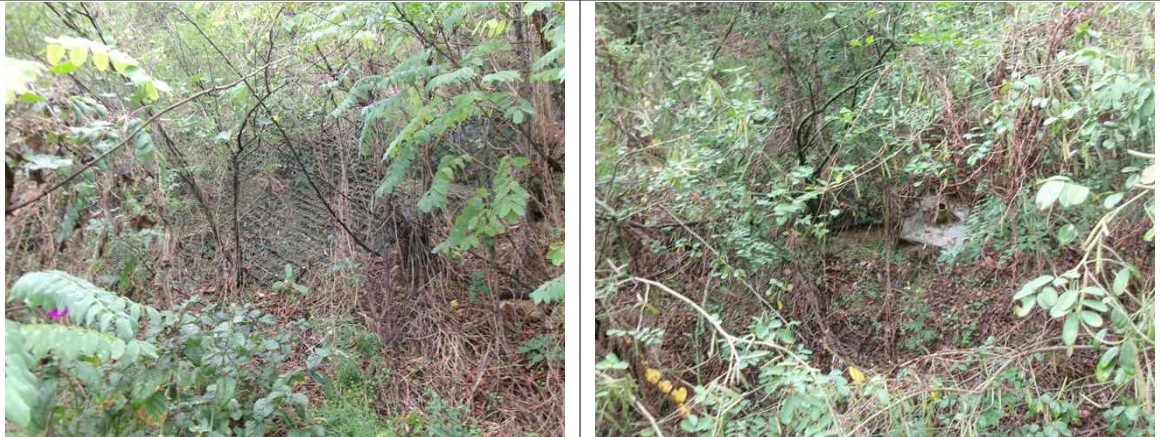
| 현 황 | STA.0+130~250 3단 능형망 노출 및 록볼트 점부식 |
| 원 인 | 강우, 집중호우 등에 의한 녹생토유실 |

| 대 책 | 주의관찰 후 진전시 녹생공 |

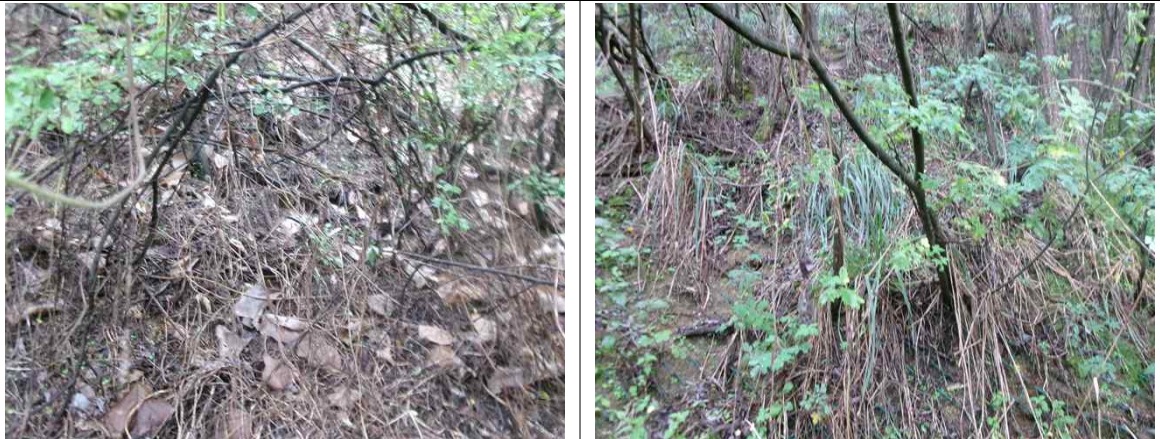
| 현 황 | STA.0+240 4~5단 록볼트 점부식 |
| 원 인 | 강우, 집중호우 등에 의한 녹생토유실 |

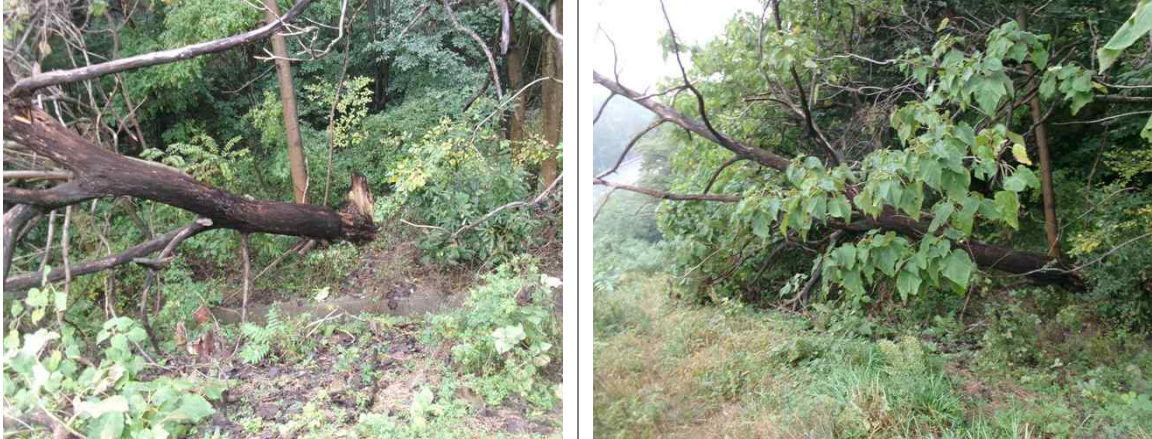
| 현 황 | STA.0+640 상부자연사면 수목전도 |
| 원 인 | 공용기간 증가 및 급경사지 |

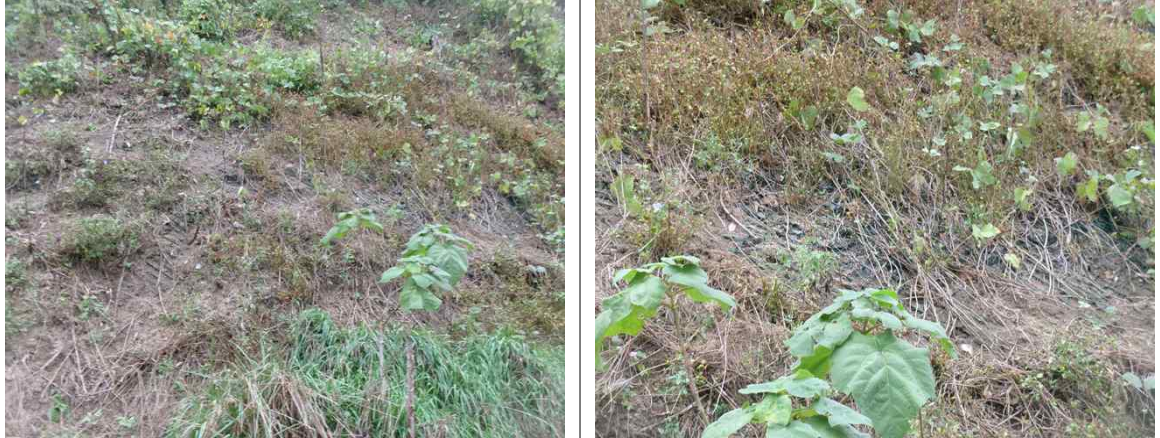
| 현 황 | STA.0+660 2단 능형망노출 |
| 원 인 | 강우, 집중호우 등에 의한 녹생토유실 |

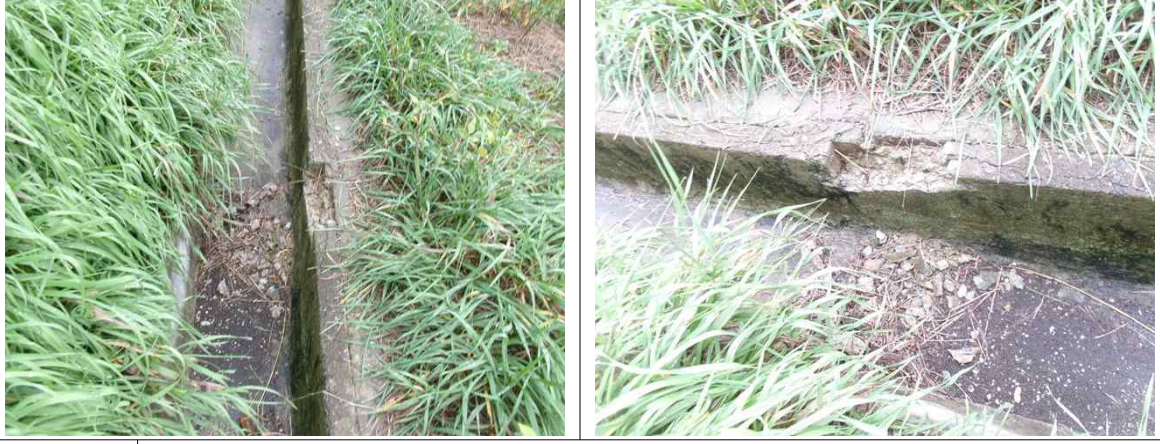
| 현 황 | STA.0+750 1소단배수로 파손 |
| 원 인 | 외부충격 |
