귀사와 2022년 3월 11일자로 계약 체결한 “2022년 상반기 시설물 정밀안전점검 및 정기안전점검 기술용역 ” 中 삼덕대절토사면 정밀안전점검을 성실히 수행하고, 2중 절토사면의 결과를 본 보고서에 수록하여 부속자료와 함께 제출합니다.

(주) 명 성 엔 지 니 어 링

# 삼덕대절토사면 정밀안전점검 결과표

## 삼덕대절토사면 정밀안전점검 실시결과 요약표

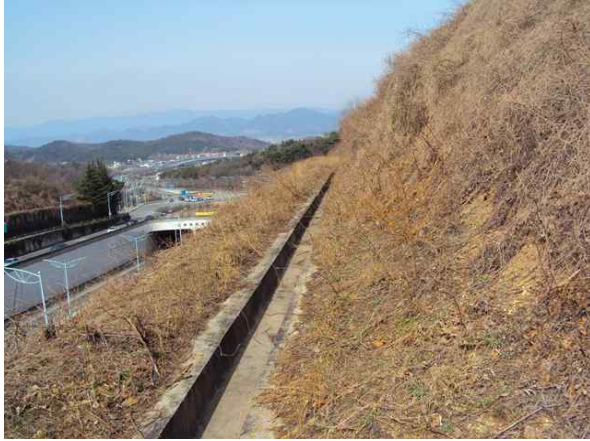
1소단 배수로 전경

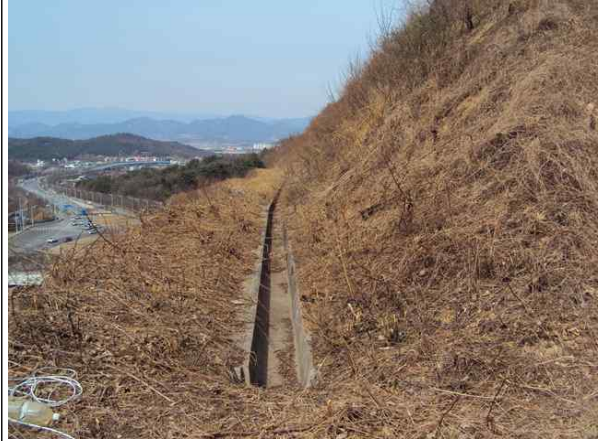
2소단 배수로 전경

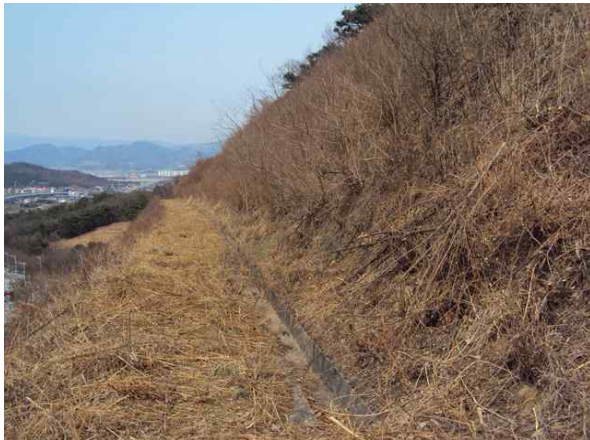
3소단 배수로 전경

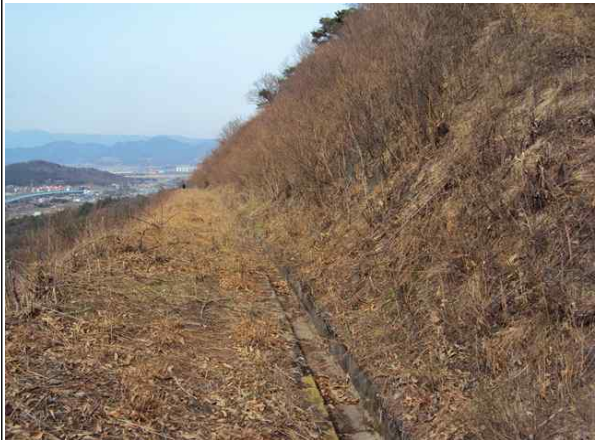
4소단 배수로 전경

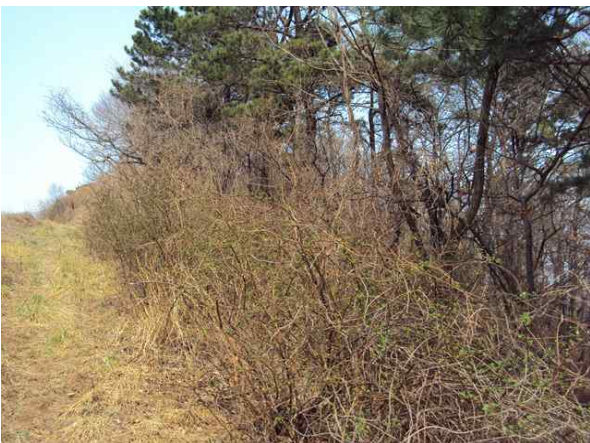
자연사면 전경

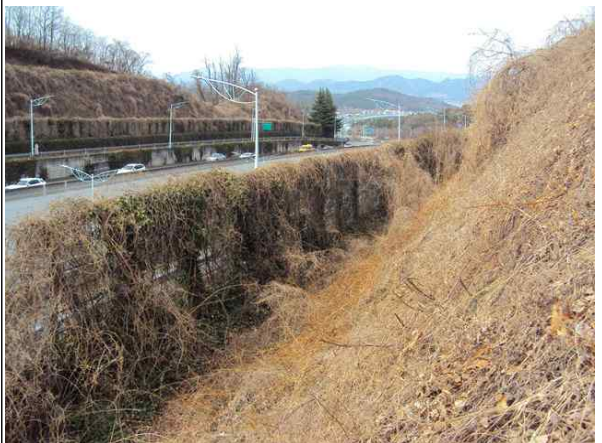
낙석방지울타리 및 하부 전경
