## 제2편 시 설 물 편

# 삼 덕 대 절 토 사 면

STA.2+356~2+646

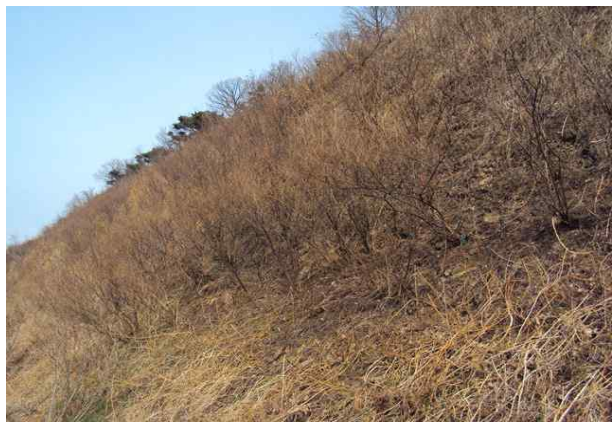
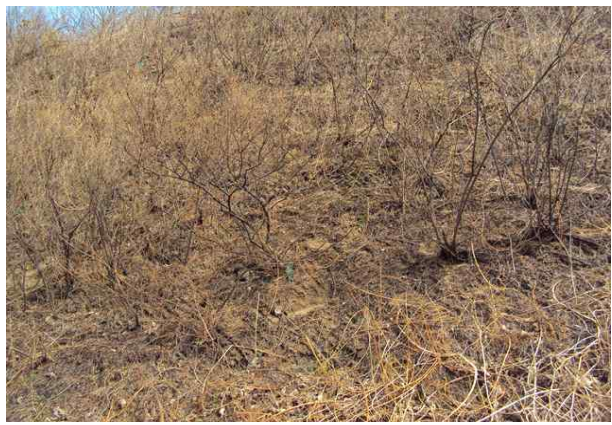
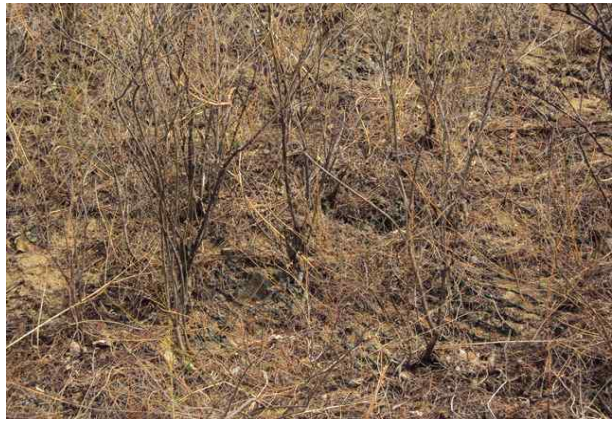
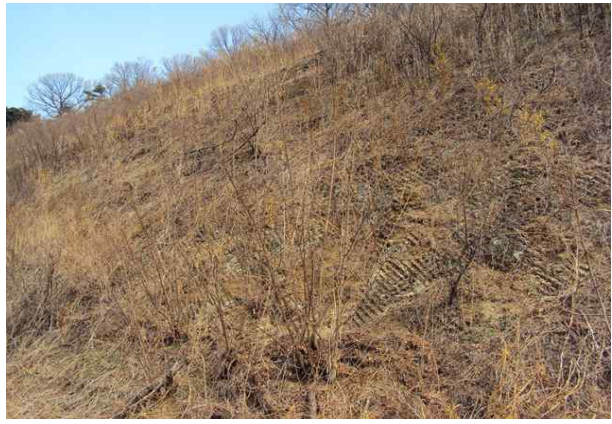
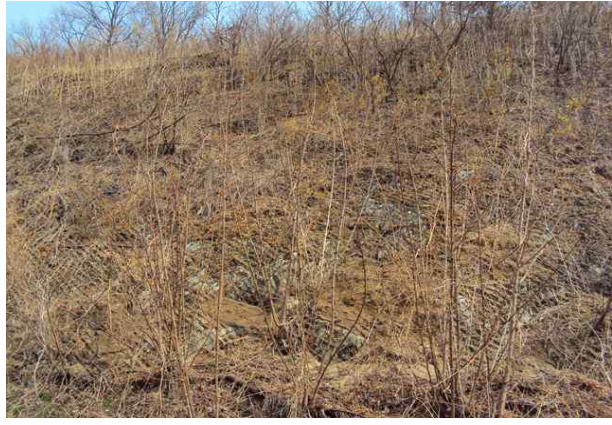
| 현 황 | 1구간 3단 능형망 노출 ,로프부식 | 현 황 | 1구간 3단 능형망 노출 ,로프부식 |
| 원 인 | 강우, 집중호우 등에 의한 녹생토유실 | 원 인 | 강우, 집중호우 등에 의한 녹생토유실 |
| 현 황 | 1구간 3단 능형망 노출 ,로프부식 | 현 황 | 1구간 5단 록볼트 점부식, 부분부식 |

| 대 책 | 주의관찰 후 진전시 녹생공 | 대 책 | 주의관찰 후 진전시 녹생공 |

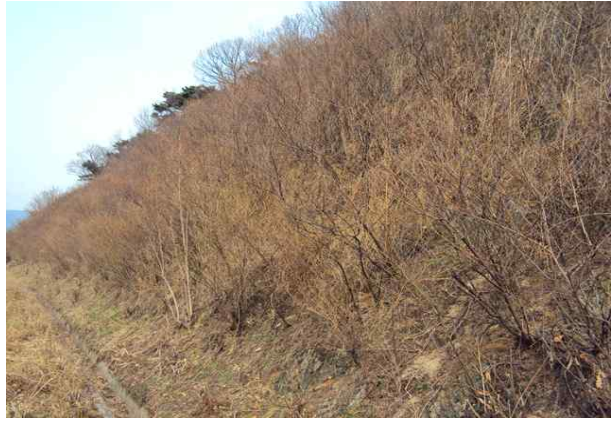
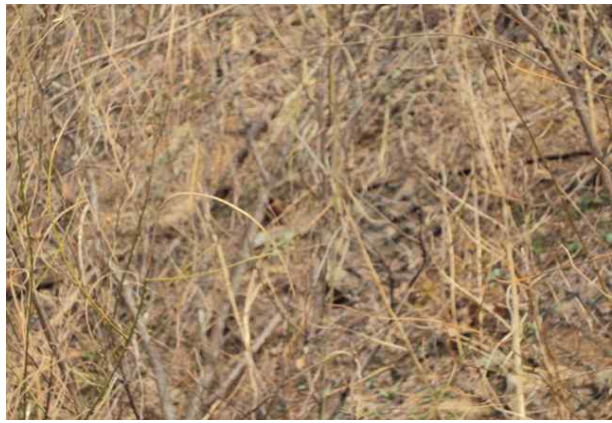
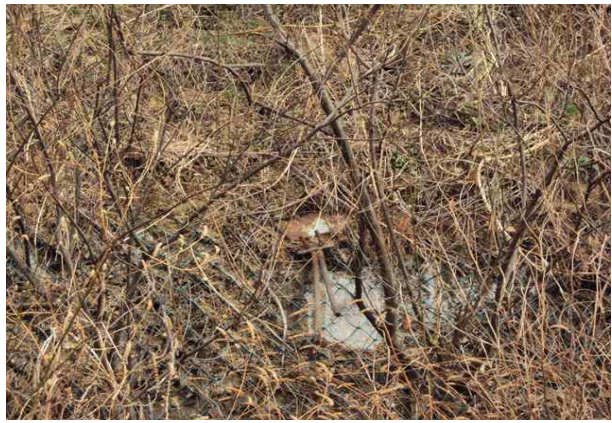
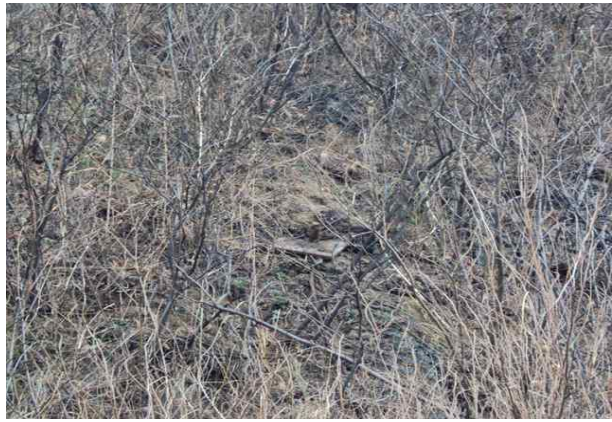
| 현 황 | 1구간 5단 록볼트 점부식, 부분부식 | 현 황 | 1구간 5단 록볼트 점부식, 부분부식 |
| 원 인 | 강우, 집중호우 등에 의한 녹생토유실 | 원 인 | 강우, 집중호우 등에 의한 녹생토유실 |
| 현 황 | 1구간 5단 록볼트 점부식, 부분부식 | 현 황 | — |
| 원 인 | 강우, 집중호우 등에 의한 녹생토유실 | 원 인 | — |

| 대 책 | 주의관찰 후 진전시 녹생공 | 대 책 | 주의관찰 후 진전시 녹생공 |

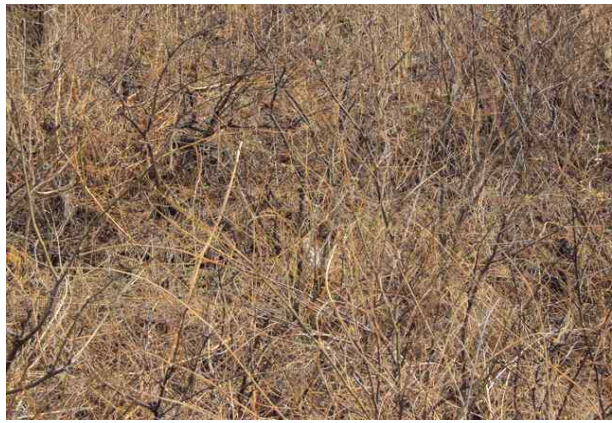
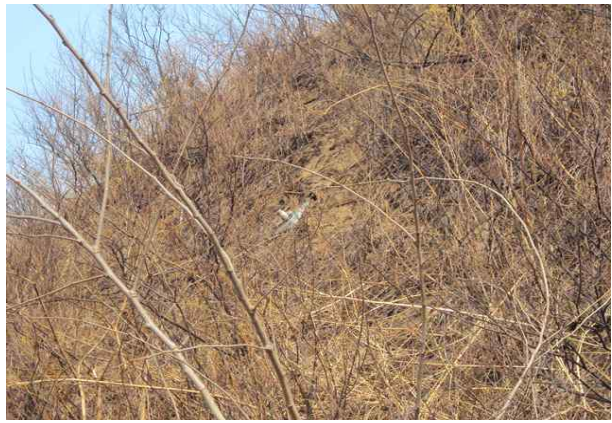
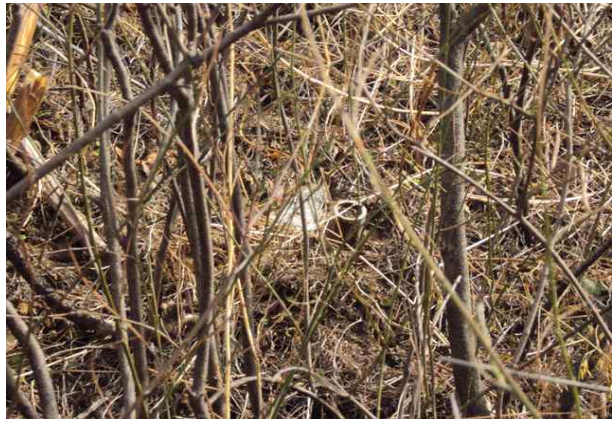
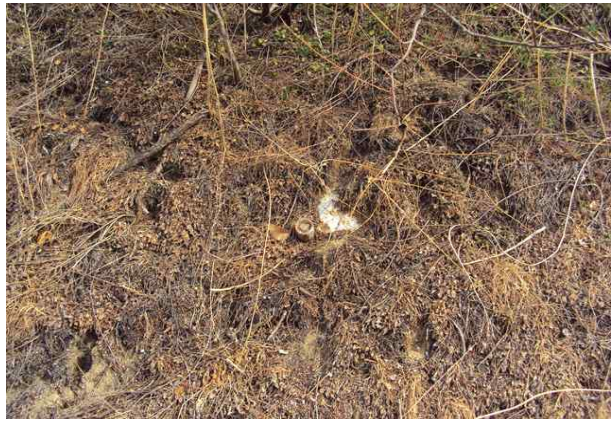
| 현 황 | 2구간 2단 록볼트 점부식, 부분부식 | 현 황 | 2구간 2단 록볼트 점부식, 부분부식 |
| 원 인 | 강우, 집중호우 등에 의한 녹생토유실 | 원 인 | 강우, 집중호우 등에 의한 녹생토유실 |

| 대 책 | 주의관찰 후 진전시 녹생공 | 대 책 | 주의관찰 후 진전시 녹생공 |

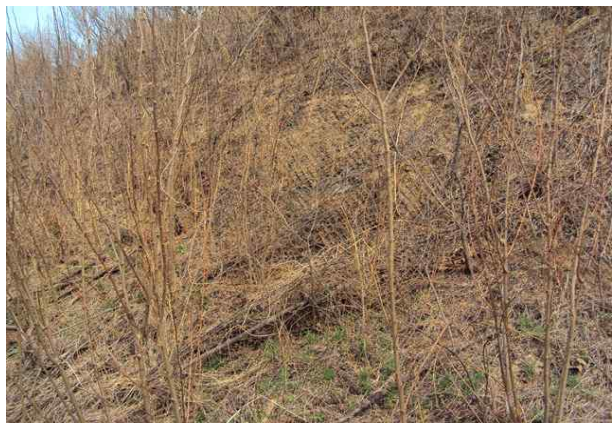
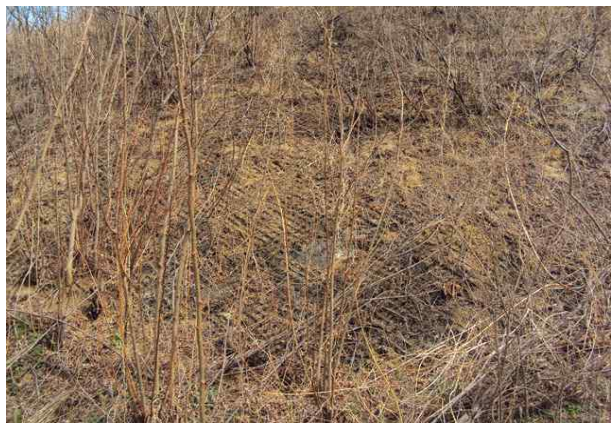
| 현 황 | 2구간 3단 능형망 노출 및 로프부식 | 현 황 | 2구간 3단 능형망 노출 및 로프부식 |
| 원 인 | 강우, 집중호우 등에 의한 녹생토유실 | 원 인 | 강우, 집중호우 등에 의한 녹생토유실 |

| 대 책 | 주의관찰 후 진전시 녹생공 | 대 책 | 주의관찰 후 진전시 녹생공 |

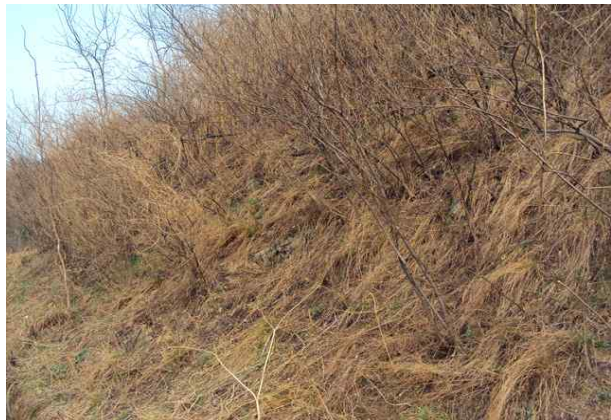
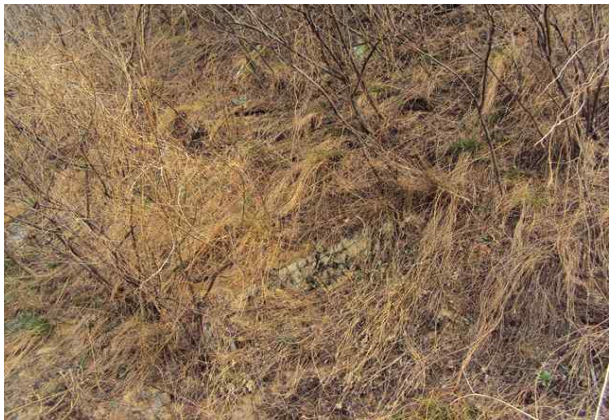
| 현 황 | 2구간 4단 능형망노출, 로프부식 | 현 황 | 2구간 4단 능형망노출, 로프부식 |
| 원 인 | 강우, 집중호우 등에 의한 녹생토유실 | 원 인 | 강우, 집중호우 등에 의한 녹생토유실 |

| 대 책 | 주의관찰 후 진전시 녹생공 | 대 책 | 주의관찰 후 진전시 녹생공 |

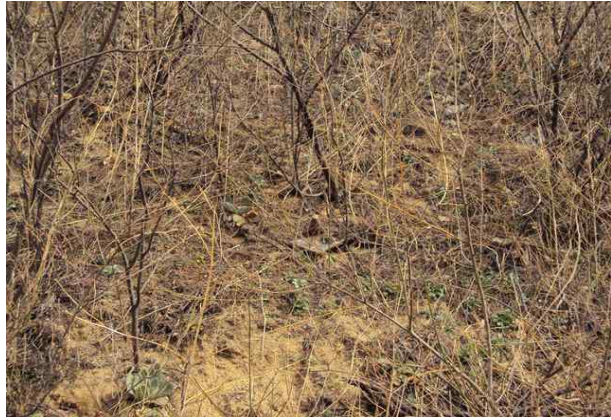
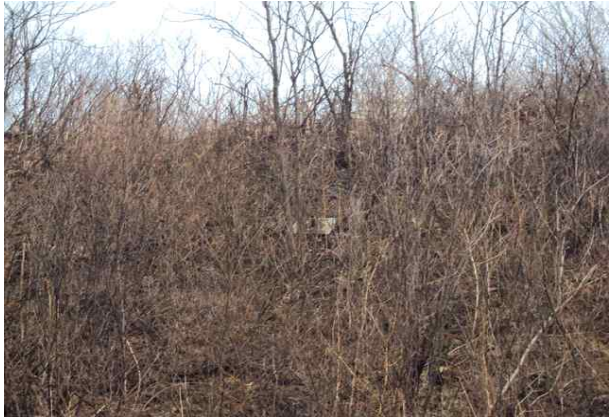
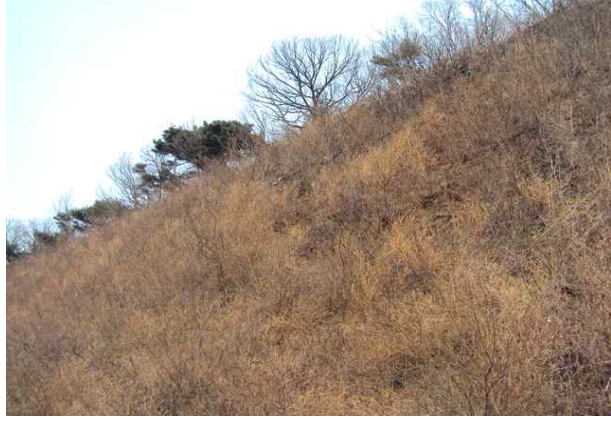
| 현 황 | 1구간 5단 록볼트 점부식, 부분부식 | 현 황 | 1구간 5단 록볼트 점부식, 부분부식 |
| 원 인 | 강우, 집중호우 등에 의한 녹생토유실 | 원 인 | 강우, 집중호우 등에 의한 녹생토유실 |
| 현 황 | 1구간 5단 록볼트 점부식, 부분부식 | 현 황 | 2구간 하부 전경 |
| 원 인 | 강우, 집중호우 등에 의한 녹생토유실 | 원 인 | 상태양호 |

| 대 책 | 주의관찰 후 진전시 녹생공 | 대 책 | 주의관찰 후 진전시 녹생공 |

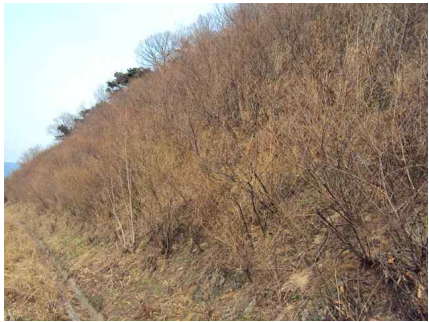
| 구 분 | 중점유지관리 사항 | 현황 사진 |
|---|---|---|
| 사<br>면<br>부 | <ul style="list-style-type: none"> <li>· 식생불량, 녹생토유실 구간</li> <li>→ 주기적인 점검을 통해 발생규모 및 현황관리를 실시하고, 손상이 일정규모 이상 발생할 경우 표면보호공 등의 조치가 필요</li> </ul> | |
