# 삼덕대절토사면

## 손상현황 사진

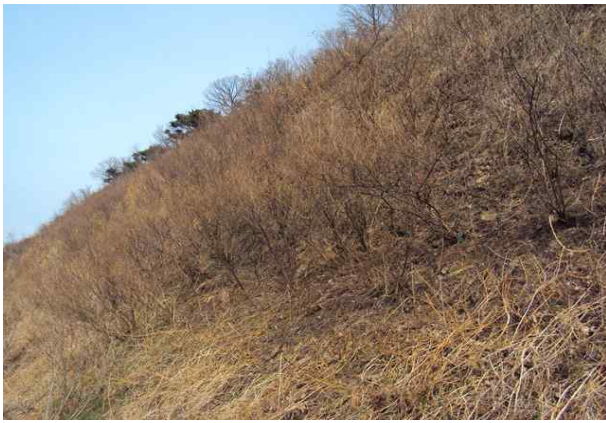
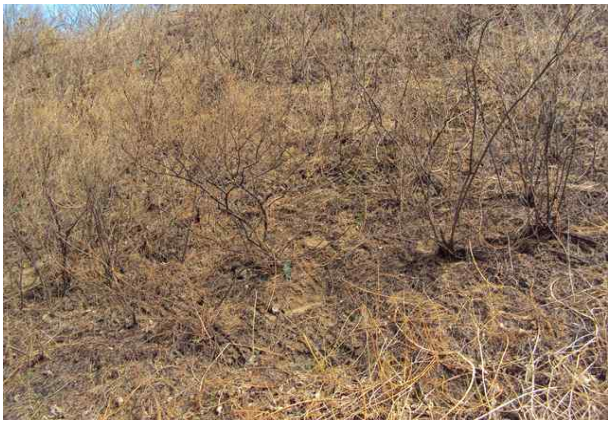
| 현 황 | 1구간 3단 능형망 노출 ,로프부식 | 현 황 | 1구간 3단 능형망 노출 ,로프부식 |
| 원 인 | 강우, 집중호우 등에 의한 녹생토유실 | 원 인 | 강우, 집중호우 등에 의한 녹생토유실 |

| 대 책 | 주의관찰 후 진전시 녹생공 | 대 책 | 주의관찰 후 진전시 녹생공 |

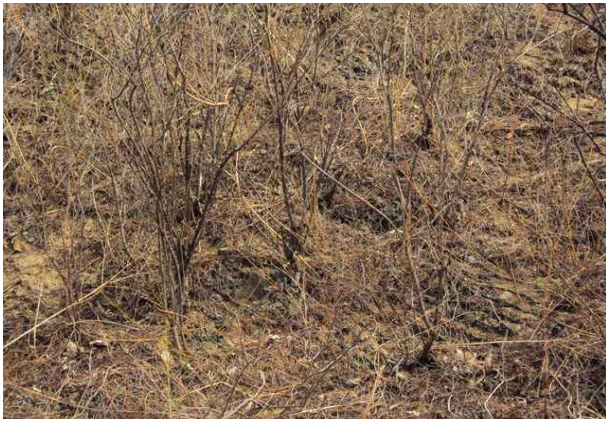
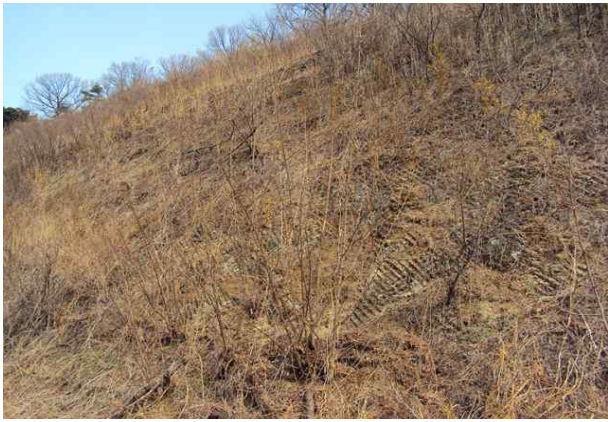
| 현 황 | 1구간 3단 능형망 노출 ,로프부식 | 현 황 | 1구간 3단 능형망 노출 ,로프부식 |
| 원 인 | 강우, 집중호우 등에 의한 녹생토유실 | 원 인 | 강우, 집중호우 등에 의한 녹생토유실 |

| 대 책 | 주의관찰 후 진전시 녹생공 | 대 책 | 주의관찰 후 진전시 녹생공 |

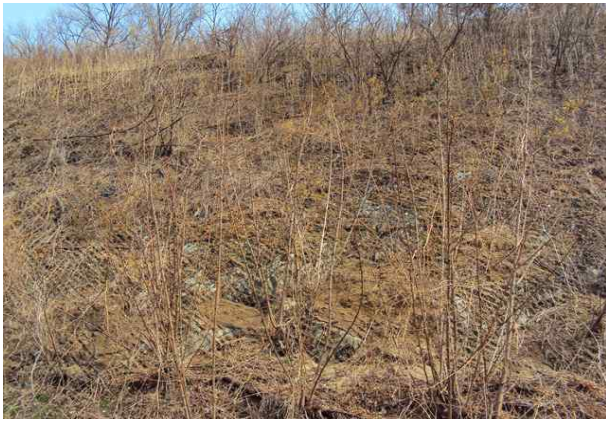
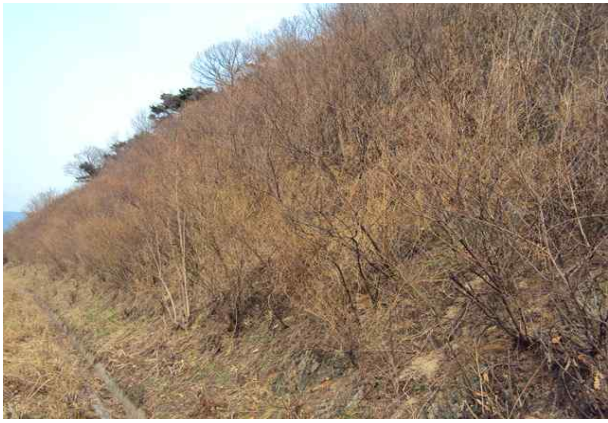
| 현 황 | 1구간 3단 능형망 노출 ,로프부식 | 현 황 | 1구간 5단 록볼트 점부식, 부분부식 |
| 원 인 | 강우, 집중호우 등에 의한 녹생토유실 | 원 인 | 강우, 집중호우 등에 의한 녹생토유실 |

| 대 책 | 주의관찰 후 진전시 녹생공 | 대 책 | 주의관찰 후 진전시 녹생공 |

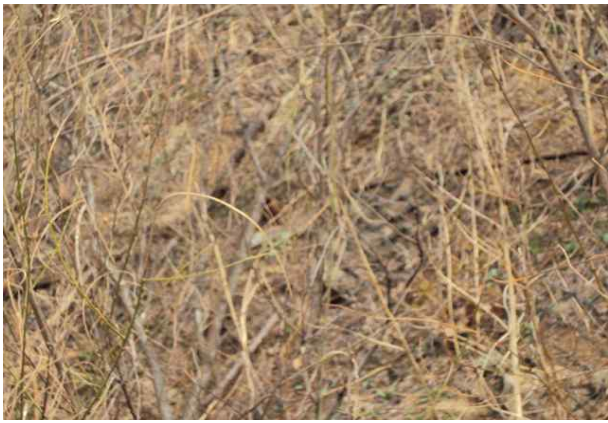
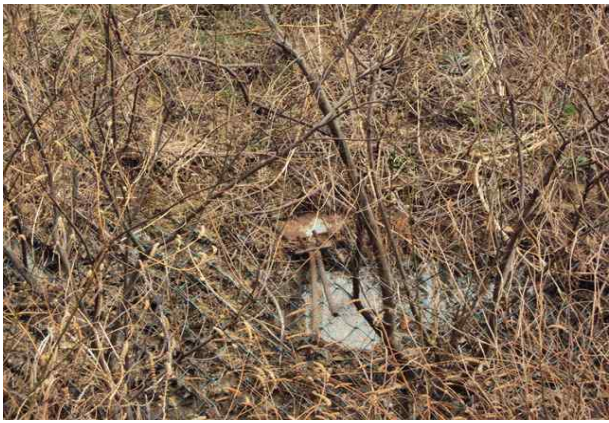
| 현 황 | 1구간 5단 록볼트 점부식, 부분부식 | 현 황 | 1구간 5단 록볼트 점부식, 부분부식 |
| 원 인 | 강우, 집중호우 등에 의한 녹생토유실 | 원 인 | 강우, 집중호우 등에 의한 녹생토유실 |

| 대 책 | 주의관찰 후 진전시 녹생공 | 대 책 | 주의관찰 후 진전시 녹생공 |

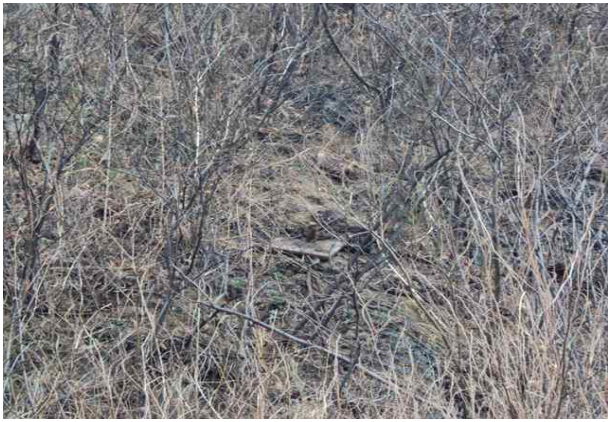
| 현 황 | 1구간 5단 록볼트 점부식, 부분부식 | 현 황 | — |
| 원 인 | 강우, 집중호우 등에 의한 녹생토유실 | 원 인 | — |

| 대 책 | 주의관찰 후 진전시 녹생공 | 대 책 | — |

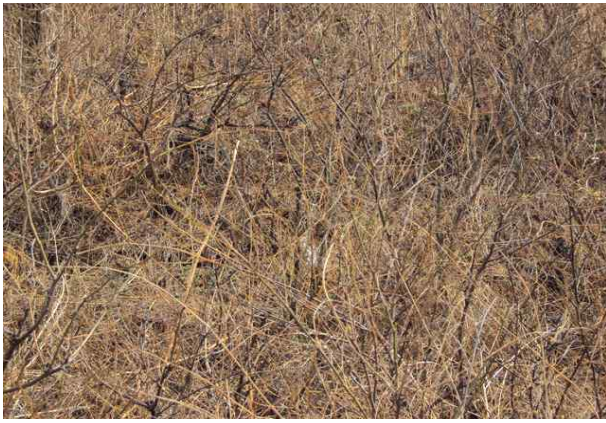
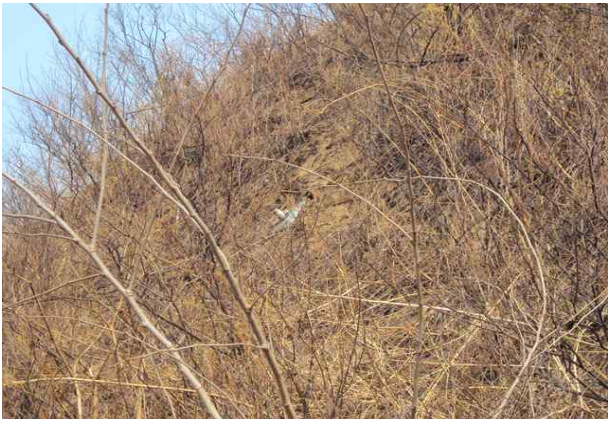
| 현 황 | 2구간 2단 록볼트 점부식, 부분부식 | 현 황 | 2구간 2단 록볼트 점부식, 부분부식 |
| 원 인 | 강우, 집중호우 등에 의한 녹생토유실 | 원 인 | 강우, 집중호우 등에 의한 녹생토유실 |

| 대 책 | 주의관찰 후 진전시 녹생공 | 대 책 | 주의관찰 후 진전시 녹생공 |

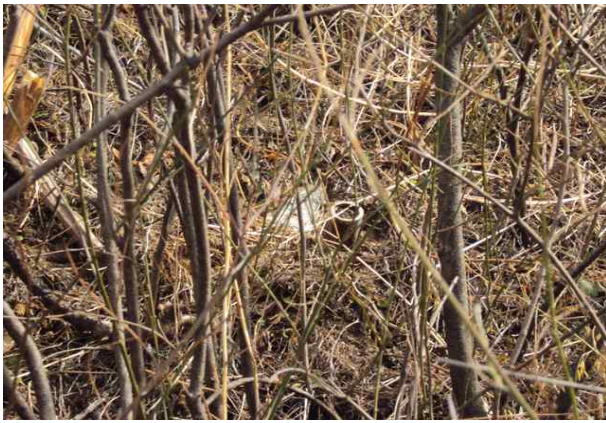
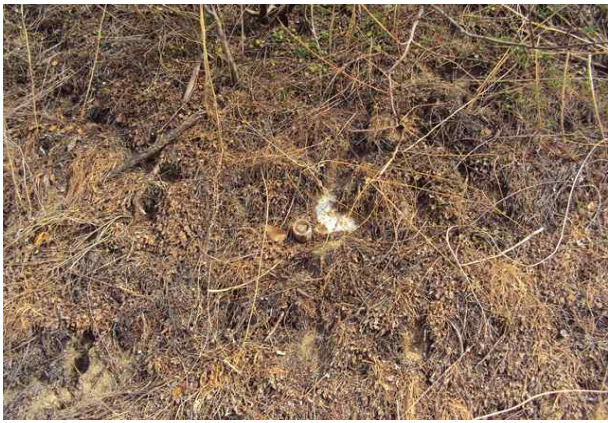
| 현 황 | 2구간 2단 록볼트 점부식, 부분부식 | 현 황 | 2구간 2단 록볼트 점부식, 부분부식 |
| 원 인 | 강우, 집중호우 등에 의한 녹생토유실 | 원 인 | 강우, 집중호우 등에 의한 녹생토유실 |

| 대 책 | 주의관찰 후 진전시 녹생공 | 대 책 | 주의관찰 후 진전시 녹생공 |

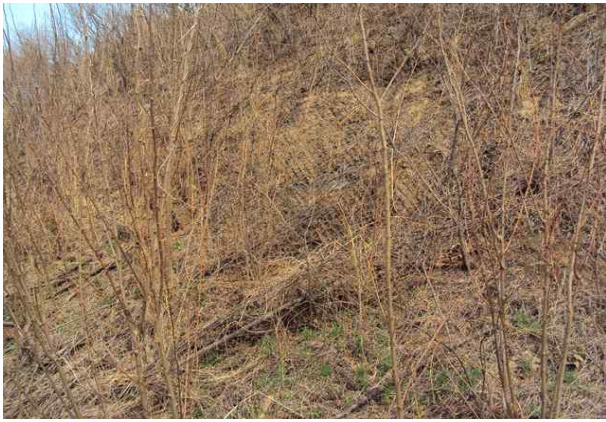
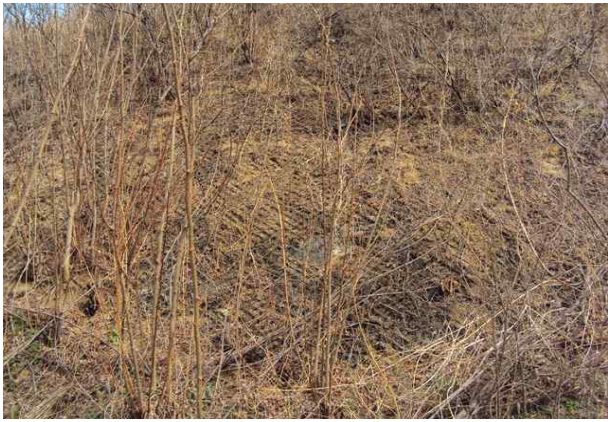
| 현 황 | 2구간 3단 능형망 노출 및 로프부식 | 현 황 | 2구간 3단 능형망 노출 및 로프부식 |
| 원 인 | 강우, 집중호우 등에 의한 녹생토유실 | 원 인 | 강우, 집중호우 등에 의한 녹생토유실 |

| 대 책 | 주의관찰 후 진전시 녹생공 | 대 책 | 주의관찰 후 진전시 녹생공 |

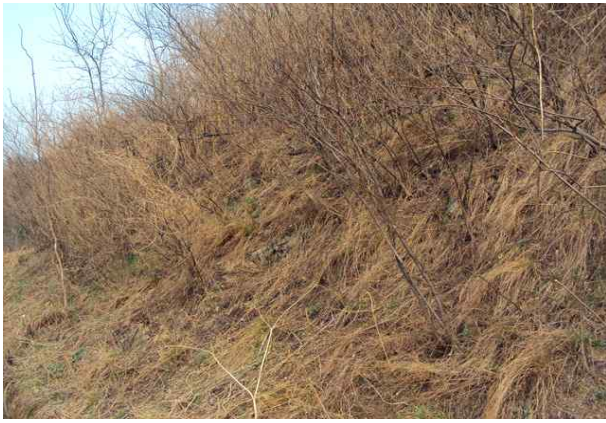
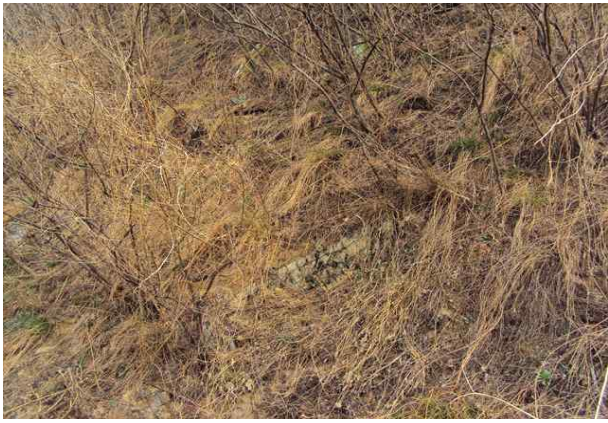
| 현 황 | 2구간 4단 능형망노출, 로프부식 | 현 황 | 2구간 4단 능형망노출, 로프부식 |
| 원 인 | 강우, 집중호우 등에 의한 녹생토유실 | 원 인 | 강우, 집중호우 등에 의한 녹생토유실 |

| 대 책 | 주의관찰 후 진전시 녹생공 | 대 책 | 주의관찰 후 진전시 녹생공 |

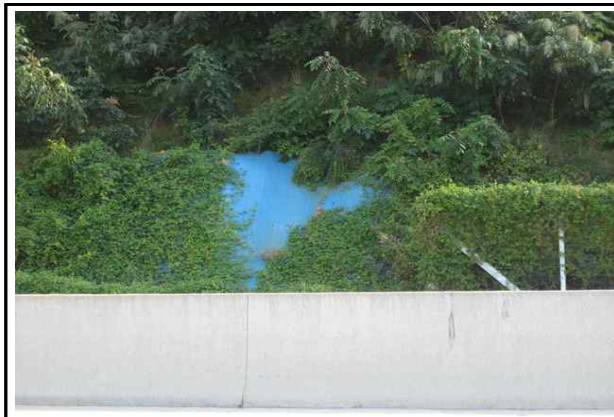
| 현 황 | 1.230k 표층유실 임시보수 |
| 원 인 | 활착미흡, 지표수 유입 |

| 대 책 | 주의관찰 후 보호공 설치 |

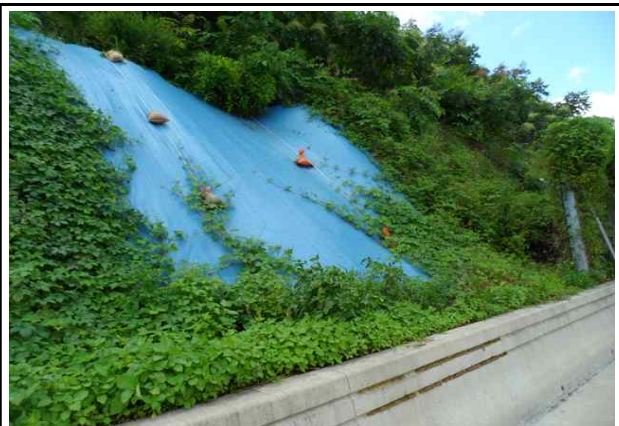
| 현 황 | 1.230k 표층유실 임시보수 |
| 원 인 | 활착미흡, 지표수 유입 |

| 대 책 | 주의관찰 후 보호공 설치 |

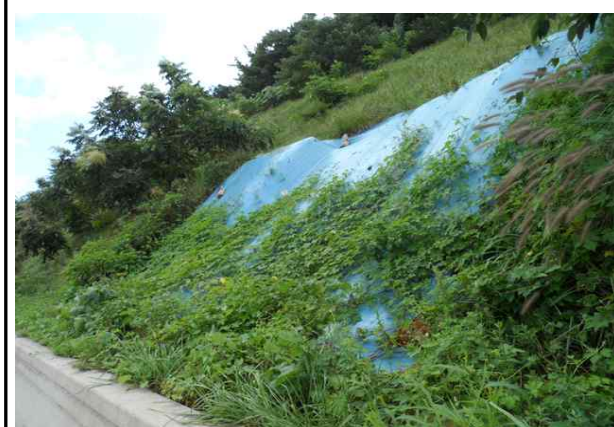
| 현 황 | 1.280k 표층유실 임시보수 |
| 원 인 | 활착미흡, 지표수 유입 |

| 대 책 | 주의관찰 후 보호공 설치 |

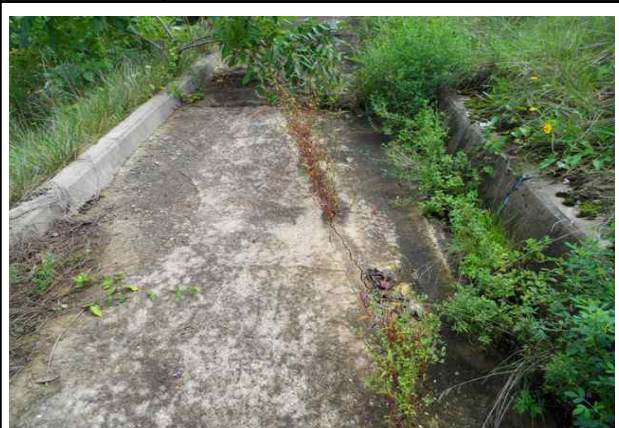
| 현 황 | 1.220k 소단배수로 균열(1.0/25.0) |
| 원 인 | 다짐미흡, 배수로 자중, 지표수 유입 |

| 대 책 | 주입보수 |

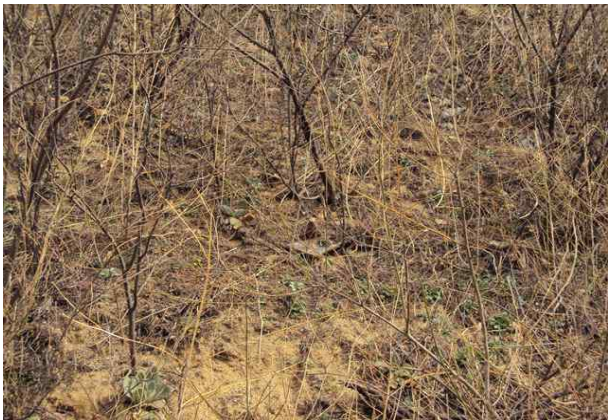
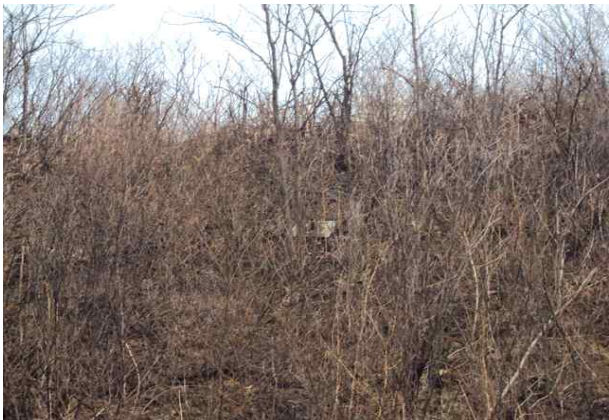
| 현 황 | 1구간 5단 록볼트 점부식, 부분부식 | 현 황 | 1구간 5단 록볼트 점부식, 부분부식 |
| 원 인 | 강우, 집중호우 등에 의한 녹생토유실 | 원 인 | 강우, 집중호우 등에 의한 녹생토유실 |

| 대 책 | 주의관찰 후 진전시 녹생공 | 대 책 | 주의관찰 후 진전시 녹생공 |

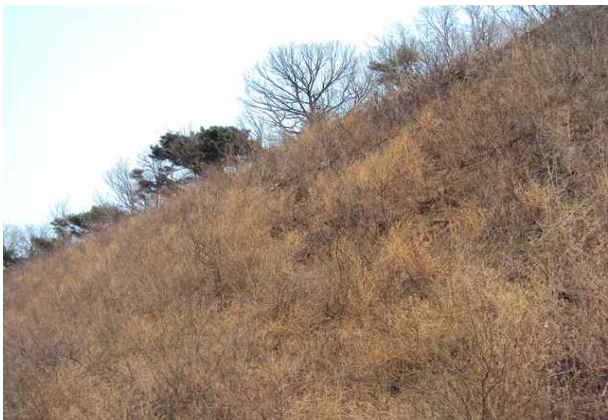
| 현 황 | 1구간 5단 록볼트 점부식, 부분부식 | 현 황 | 2구간 하부 전경 |
| 원 인 | 강우, 집중호우 등에 의한 녹생토유실 | 원 인 | 상태양호 |

| 대 책 | 주의관찰 후 진전시 녹생공 | 대 책 | — |
