# 가천교 정밀안전진단 과업요약문

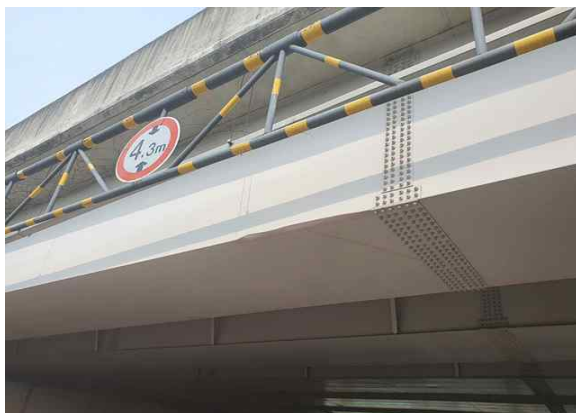
| 구분 | | 주요 결함 및 외관조사 결과 | 검토 의견 |
|---|---|---|---|
| 거더 | 외부 | ◦ 강재 거더 외부는 기존 손상인 하부 플렌지 국부 변형이 조사되었다. | ▪ 강재변형 - 하부 도로통행 차량의 충격으로 인해 발생된 손상으로 판단된다. 손상부의 거더내부 변형 및 주변부 손상은 없는 상태로써 구조적 위험성은 없으므로, 보수보다는 손상의 진전여부를 확인, 주의관찰하는 유지관리가 필요하다. |

S1-G4 거더외부 변형(안심방향)

- 거더 도장손상은 공용기간 경과, 우수유입, 보수미흡, 시공미흡 등에 의한 손상으로 내구성 확보 차원의 도장보수가 필요하며, 보수시 기존 도장 제거, 도료 품질관리 등을 통하여 재손상 발생을 방지하여야 한다. 거더외부에 발생한 변형은 진전은 없는 상태이나, 주기적인 점검을 실시하는 유지관리가 필요하다. 하부구조의 균열, 파손은 내구성 확보 차원의 단면보수, 표면처리가 필요하다. 신축이음 손상은 주행성에 영향이 없는 상태로 주의관찰 후 보수시기를 결정하는 것이 바람직하다.

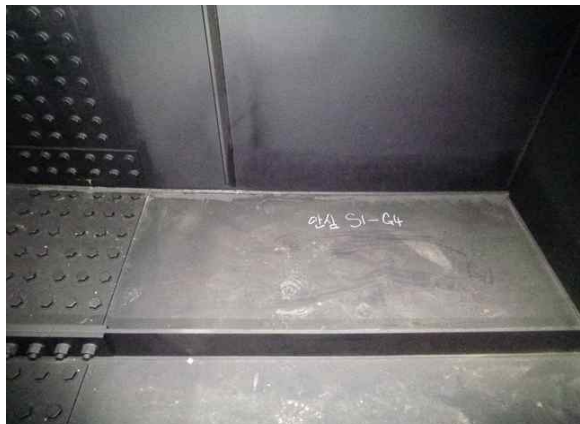
S1-G4 거더내부 상태양호(안심방향)

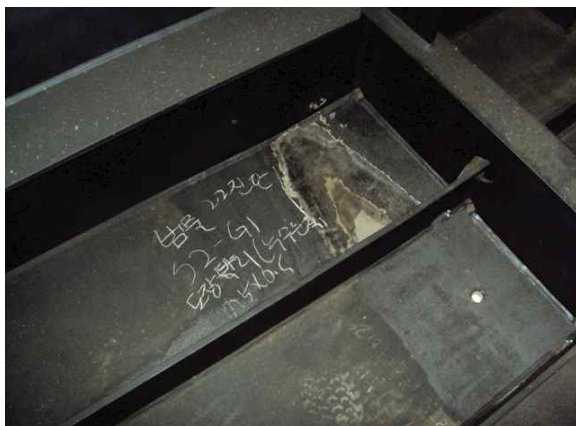
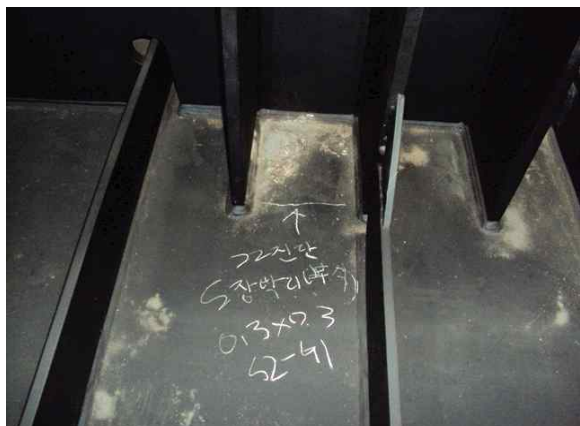
| 구분 | | 주요 결함 및 외관조사 결과 | 검토 의견 |
|---|---|---|---|
| | 내부 | <ul style="list-style-type: none"> <li>강재 거더 내부는 도장박리 및 이물질 퇴적, 환기구 볼트 체결불량이 조사되었다.</li> </ul> | <ul style="list-style-type: none"> <li>도장박리는 현장 이음부 및 시공당시 틈을 통해서 유입된 누수흔적으로 판단되며, 현재 이음부(스플라이스)는 실링으로 마감되어 있는 상태이다. 공용기간이 증가함에 따라 흔적부위 도장이 박리 및 부식 등으로 발전한 것으로 판단되며, 2차손상 발생 우려가 있으므로 재도장을 통한 보수가 필요하다.</li> <li>이물질퇴적은 조류서식에 의한 손상으로 안점점검 및 유지관리 등을 실시한 후 점검문의 폐합을 철저히 하여, 조류의 출입을 막고, 이물질 퇴적에 대해서는 청소가 필요하다.</li> <li>환기구 볼트 체결불량은 시공미흡에 의한 환기구 볼트체결불량이 일부 조사되었으며, 정비를 통한 유지관리가 필요하다.</li> </ul> |

S2-G1 거더내부 도장박리(범물방향)

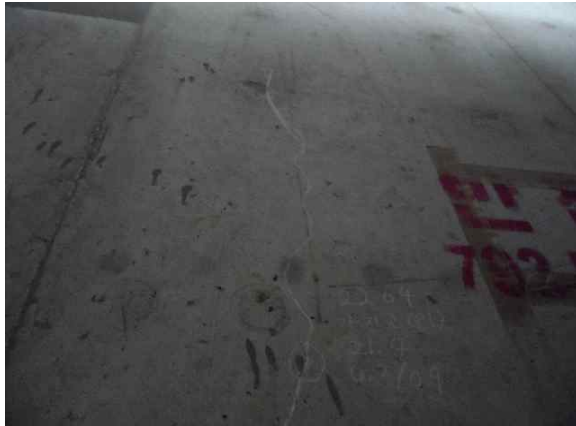
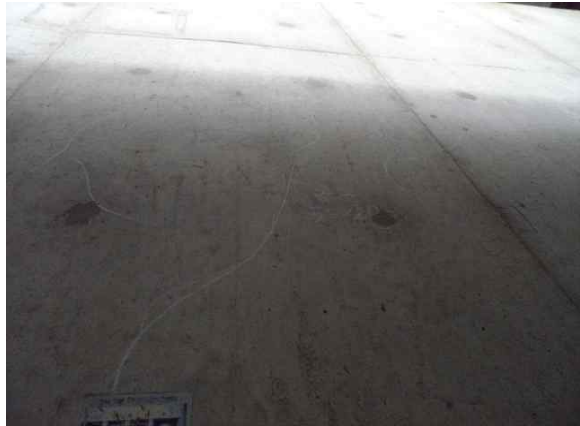
P1 코핑부 균열(폭 0.2mm)

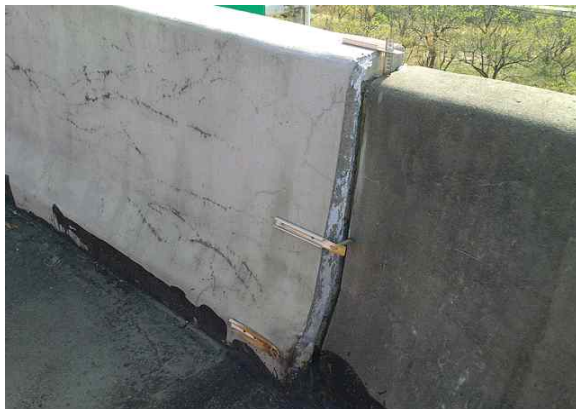
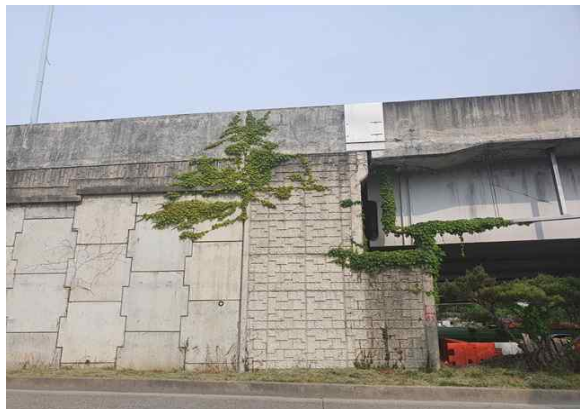
A1 접속부 단차(안심방향)
