## 제3장 현장조사 및 시험

본 과업의 대상 교량인 ‘가천교’는 대구광역시 수성구 가천동에 위치하고 있으며, 총연장 290.0m, 교폭은 28.9~51.9m(왕복 6차선)의 교량으로 범물·안심방향이 분리되어 시공된 상태이다. 상부구조는 Steel Box Girder 형식이며 최대경간장은 60.0m이며, 하부구조는 역T형 교대(A1, A2), 다주식 라멘형 교각(P1~P4)으로 구성되어있다. 교량의 기하학적 형상은 교량 시점에서 종점으로 +3.1151%의 경사를 이루며, 횡단구배는 도로중심선에서 범물방향은 -2.0%, 안심방향은 -2.0%의 경사를 이루고 있다.

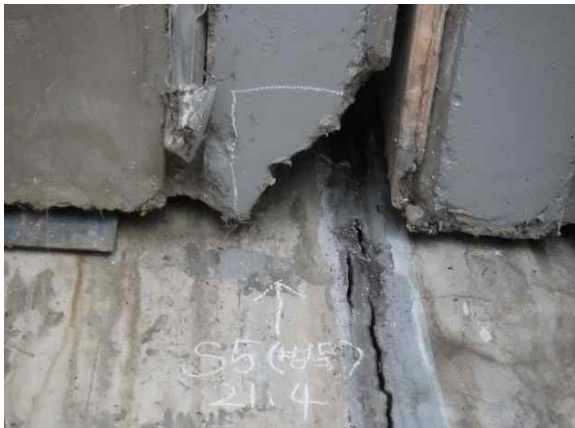
| S5 파손 (21년 정밀안전점검) | S5 파손 보수실시 - 양호 |

기 정밀안전점검 결과를 토대로 손상을 비교검토한 결과, 콘크리트 파손에 대해 보수가 실시되었으며, 미세균열 손상이 추가 조사되었다.

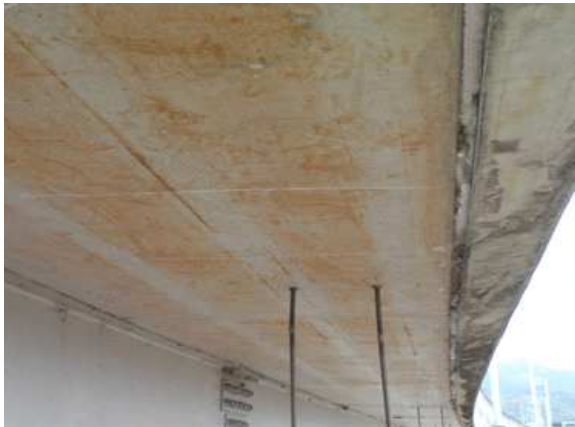
| S5 캔틸레버 표면오염 | S1 캔틸레버 균열(폭 0.2mm) |

- 균열(0.3mm미만) - 대체로 초기 건조수축에 의해 발생된 횡방향 표면균열로 균열폭 및 발생밀도 등을 고려하면 비구조적인 손상으로 판단되며, 공용기간 증가에 따른 우수유입, 온도변화 등에 의해 손상이 진전될 우려가 있으므로 내구성 확보 차원에서 표면처리 보수를 실시하는 것이 필요하다.
- 표면박리,오염 - 측면 우수유입(공용기간 증가)에 따른 수분접촉 등의 원인에 의해 발생한 것으로 판단되며, 현재 추가진전은 미미한 상태로 주의관찰을 통한 유지관리 실시가 바람직하다.

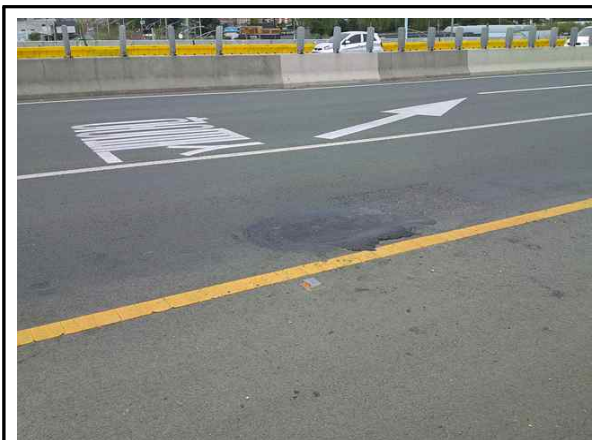
S2 임시보수부 아스콘 소성변형

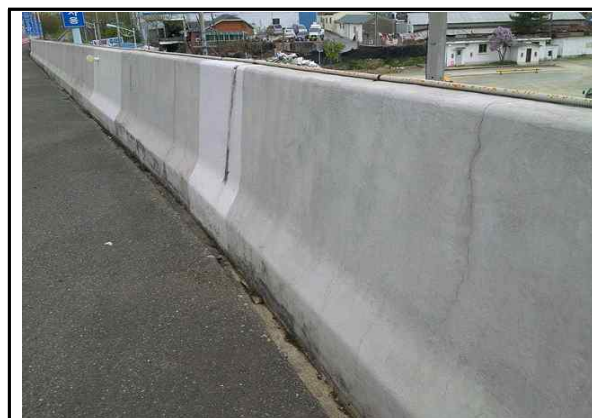
S1 방호벽 균열(폭 0.2mm)

- 균열(0.3mm미만) - 건조수축 및 구속응력, 온도변화, 수화열 등에 의해 발생된 수직방향의 미세균열로 보수보다는 주기적인 관찰을 실시하는 유지관리가 바람직하다.
- 백태균열 - 장기공용, 우수에 의한 균열부에 발생한 백태로, 전회와 비교시 진전이 미미한 상태로, 그 정도가 크지 않으므로, 주기적인 관찰을 실시하는 유지관리가 바람직하다.

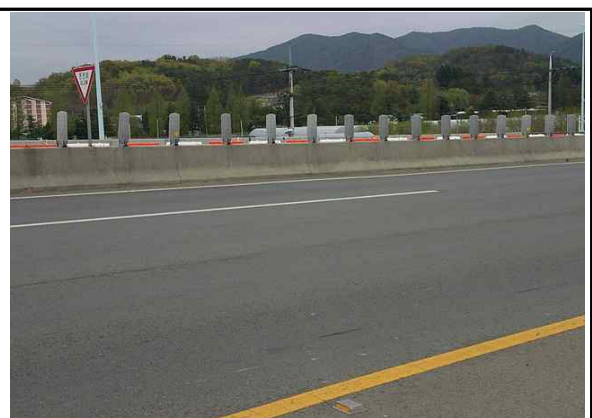
S1 중앙분리대 균열(폭 0.2mm)

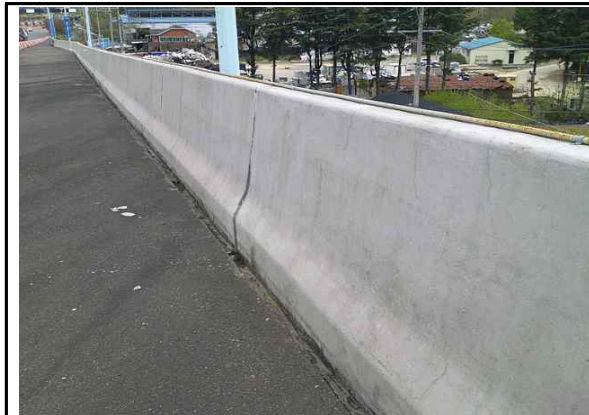
S2 방호벽 균열(폭 0.2mm)

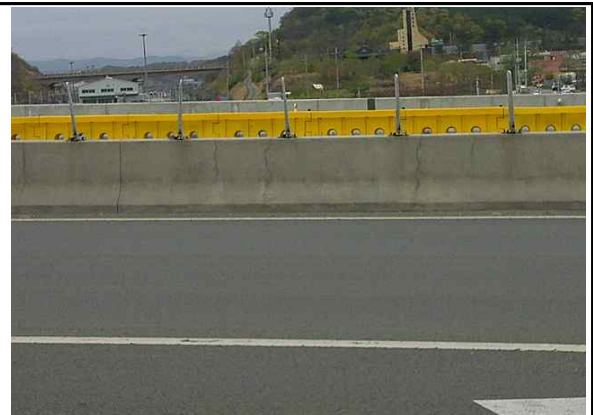
S2 중앙분리대 균열(폭 0.2mm)

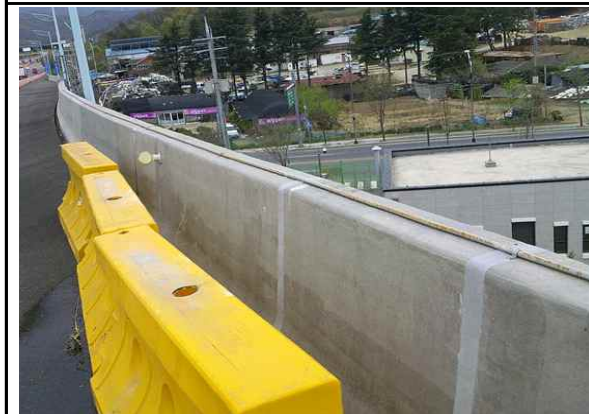
S3 방호벽 백태

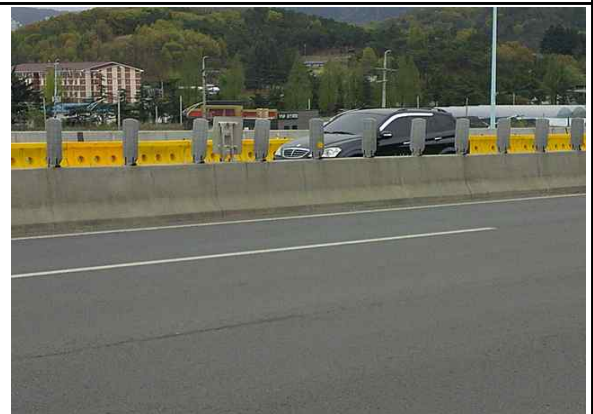
S3 중앙분리대 균열(폭 0.2mm)

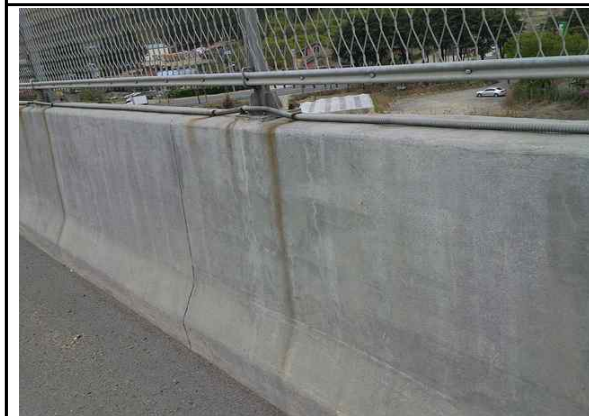
S4 방호벽 균열(폭 0.2mm)

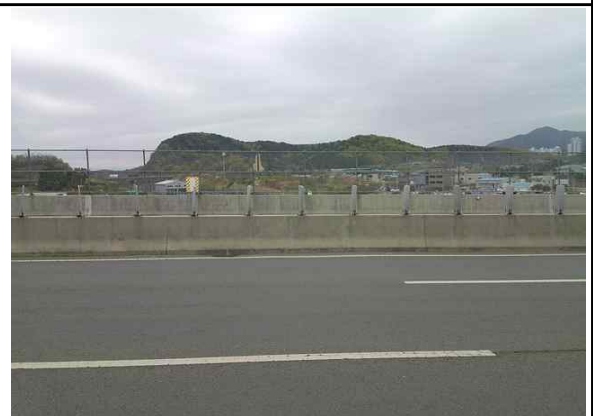
S4 중앙분리대 균열(폭 0.2mm)

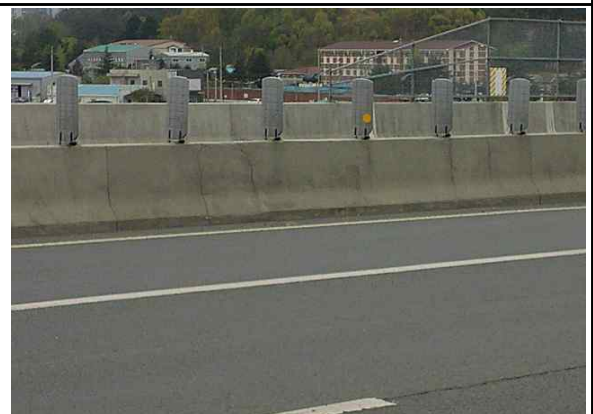
S5 중앙분리대 균열(폭 0.2mm)

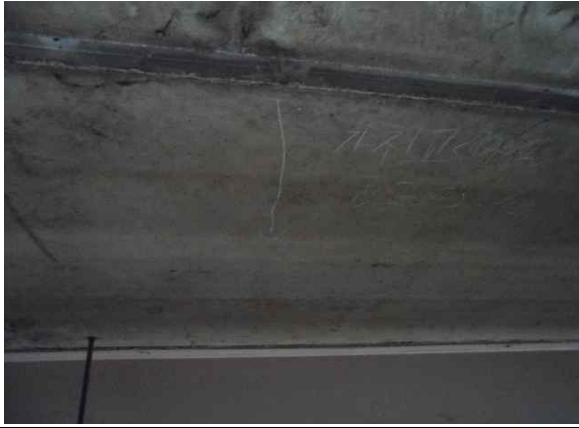
| S1 캔틸레버 균열(폭 0.2mm) | S1 캔틸레버 백태 |

- 균열(0.3mm미만) - 대체로 초기 건조수축에 의해 발생된 횡방향 표면균열로 균열폭 및 발생밀도 등을 고려하면 비구조적인 손상으로 판단되며, 공용기간 증가에 따른 우수유입, 온도변화 등에 의해 손상이 진전될 우려가 있으므로 내구성 확보 차원에서 표면처리 보수를 실시하는 것이 필요하다.
- 백태 - 종조인트부를 통한 우수유입, 수분접촉 등의 원인에 의해 발생한 것으로 판단되며, 표면처리를 통해 구조물의 내구성 저하를 방지하는 것이 바람직하다.
- 파손 - 배수관 연결부 콘크리트 들뜸에 의한 손상으로 진전시 콘크리트 탈락 및 배수관 탈락으로 인해 하부도로에 영향을 미칠수 있으므로, 보수가 필요한 상태이다.

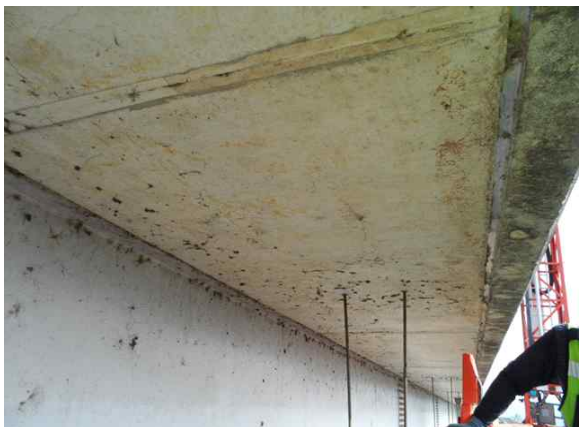
| S2 캔틸레버 균열(폭 0.2mm) | S2 캔틸레버 파손 |

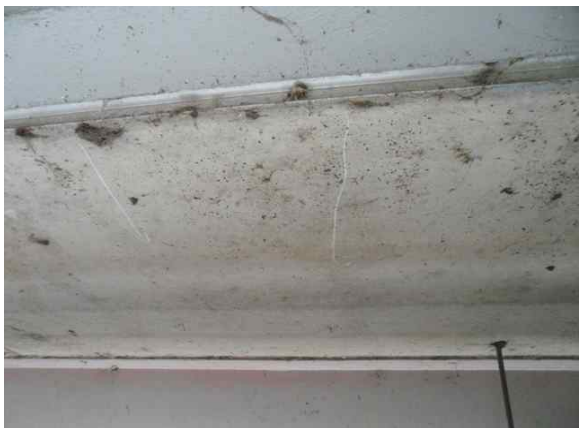
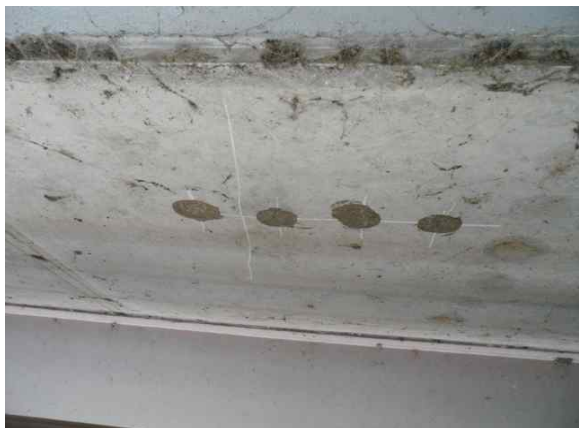
| S5 캔틸레버 균열(폭 0.2mm) | S5 캔틸레버 균열(폭 0.2mm) |

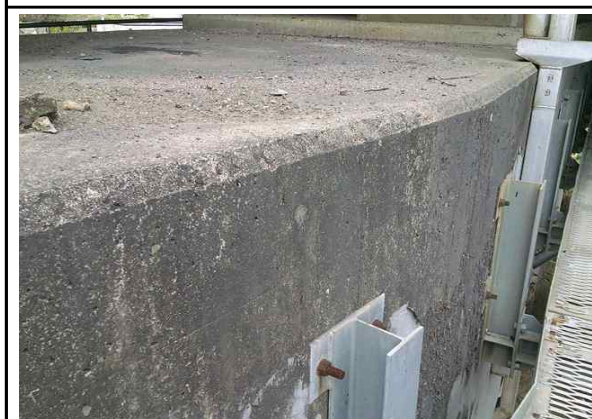
P3 코핑부 표면열화

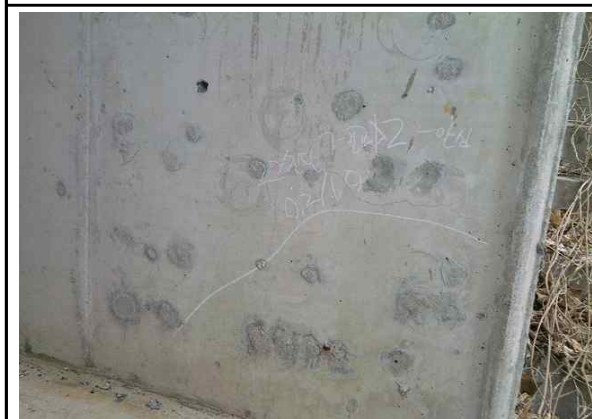
A2 홍벽 균열(폭 0.2mm)

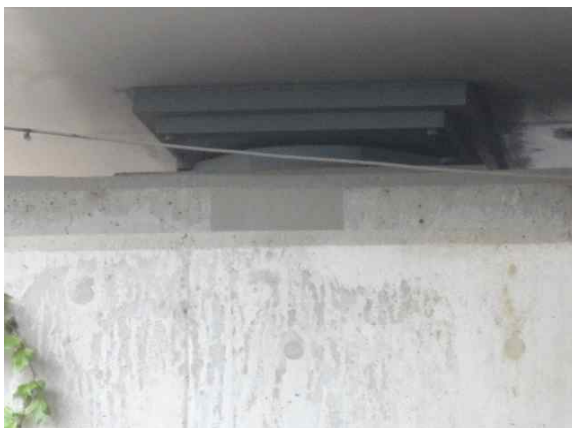
| P1-SH1 받침콘크리트 균열 보수 - 양호 | P3-SH2 무수축물탈 균열(폭 0.1mm) |

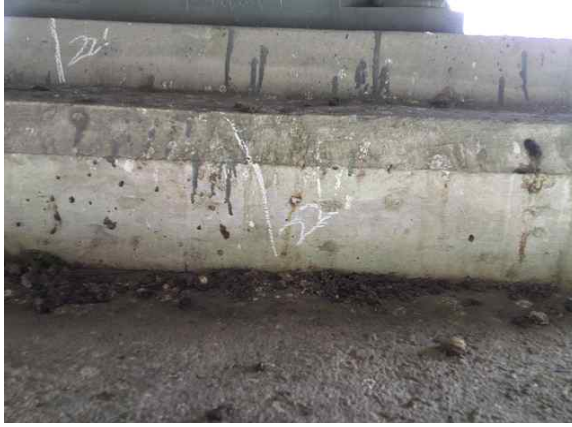
| P3-SH2 받침콘크리트 균열(폭 0.1mm) | 일방향 본체 상태양호 |

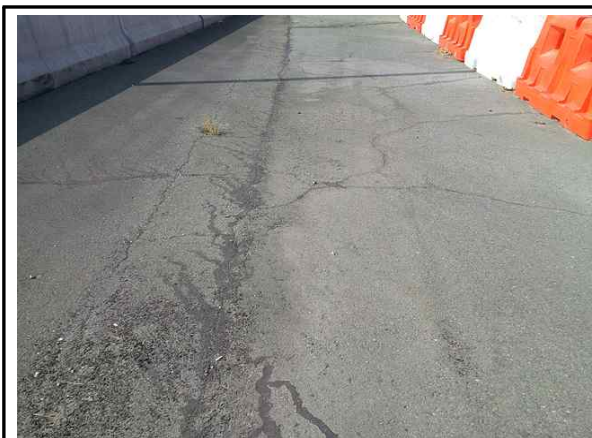
S1 아스콘 망상균열

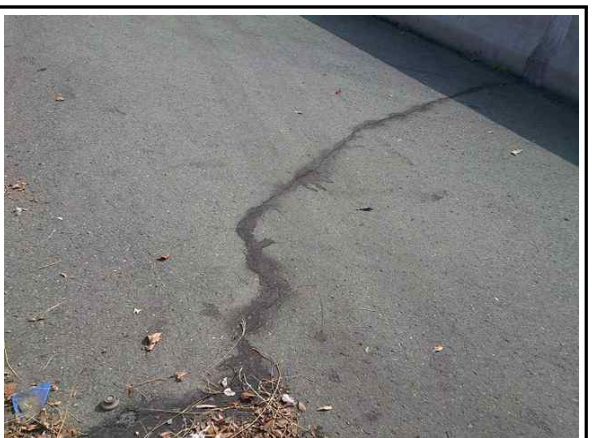
S1 아스콘 균열

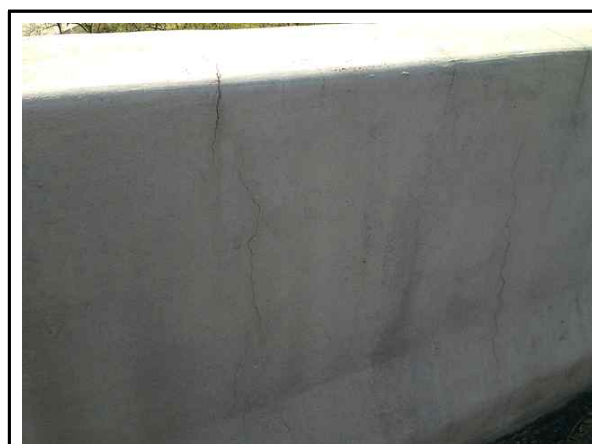
S1 방호벽 균열(폭 0.2mm)

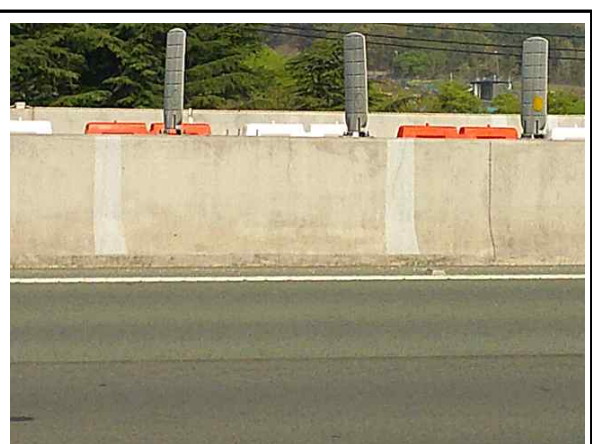
S1 중앙분리대 균열(폭 0.1mm)

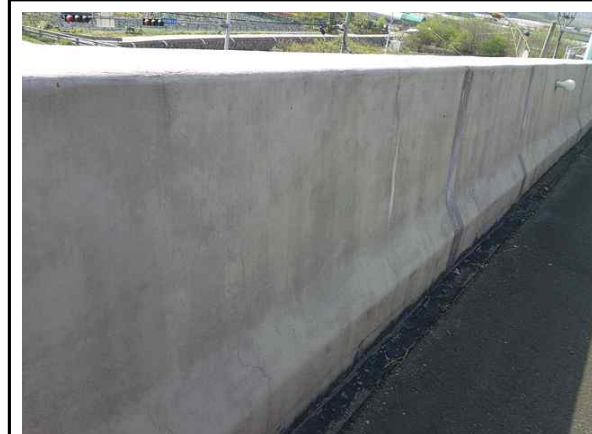
S2 방호벽 균열(폭 0.2mm)

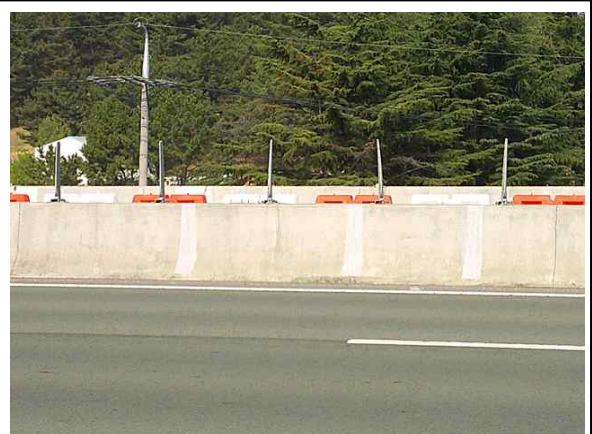
S2 중앙분리대 균열(폭 0.1mm)
