가천교

# < 사진목록 >

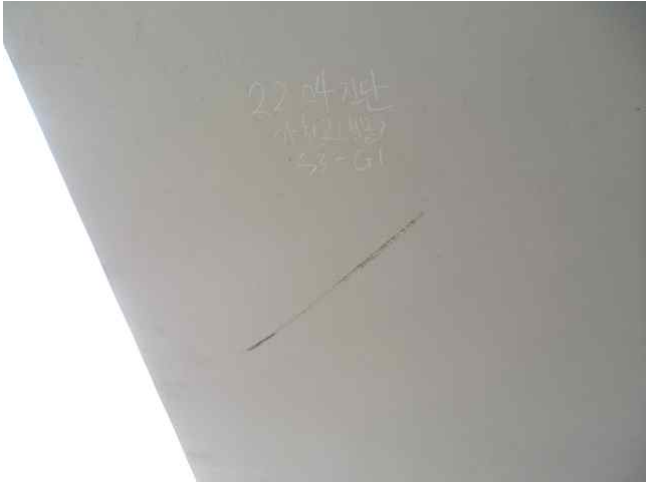
| <p>■ 부 재 : S3-G1</p> | <p>■ 부 재 : S3-G1</p> |

| <p>■ 손 상 : 하부플랜지 도장손상(긁힘)</p> | <p>■ 손 상 : 하부플랜지 도장손상(긁힘)</p> |

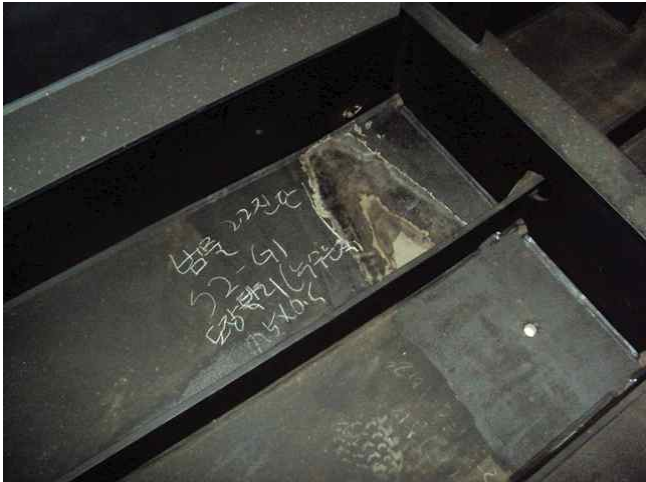
| <p>■ 부 재 : S2-G1</p> | <p>■ 부 재 : S2-G1</p> |

| <p>■ 손 상 : 하부플랜지 도장박리(누수흔적)</p> | <p>■ 손 상 : 하부플랜지 도장박리(부식)</p> |

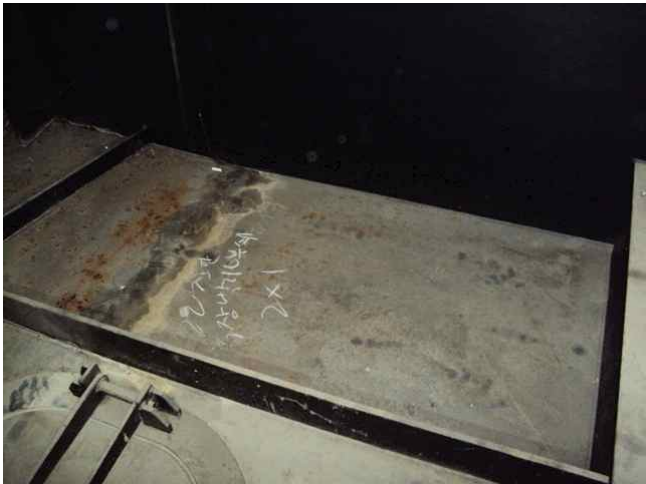
| <p>■ 부 재 : S3-G2</p> | <p>■ 부 재 : S4-G2</p> |

| <p>■ 손 상 : 하부플랜지 이물질퇴적(조류)</p> | <p>■ 손 상 : 하부플랜지 이물질퇴적(조류)</p> |

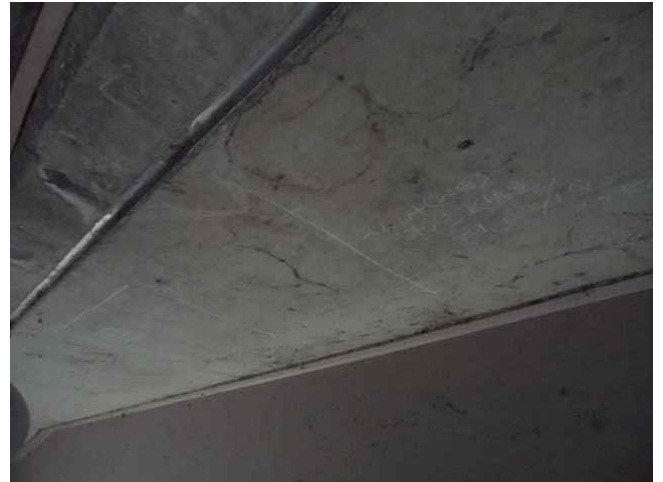
- 부 재 : S1
- 손 상 : 캔틸레버 균열(폭 0.2mm)

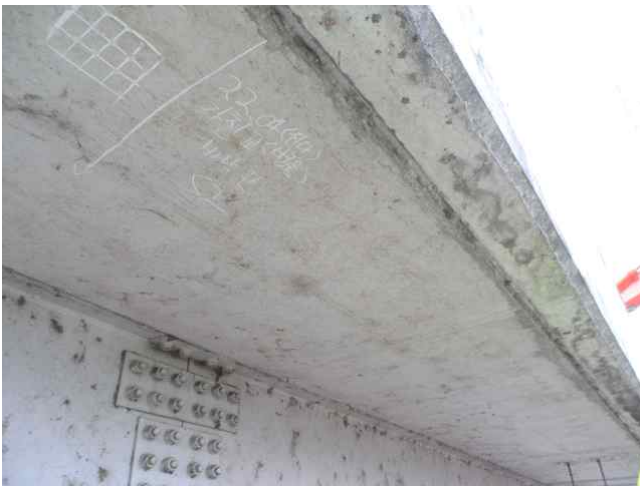
- 부 재 : S2
- 손 상 : 캔틸레버 균열(폭 0.1mm)

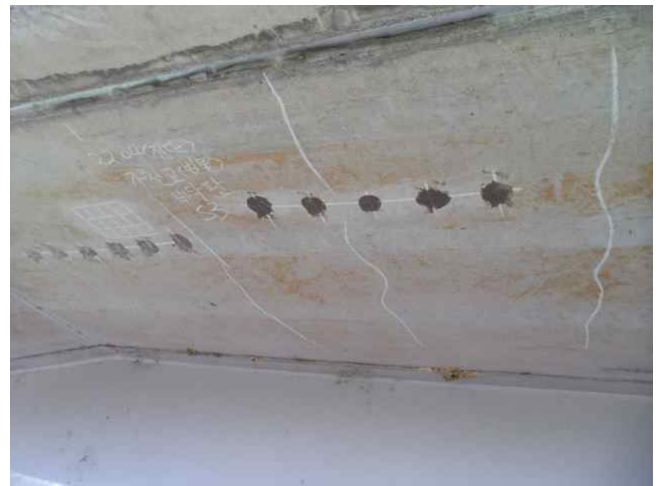
- 부 재 : S3
- 손 상 : 캔틸레버 균열(폭 0.2mm)

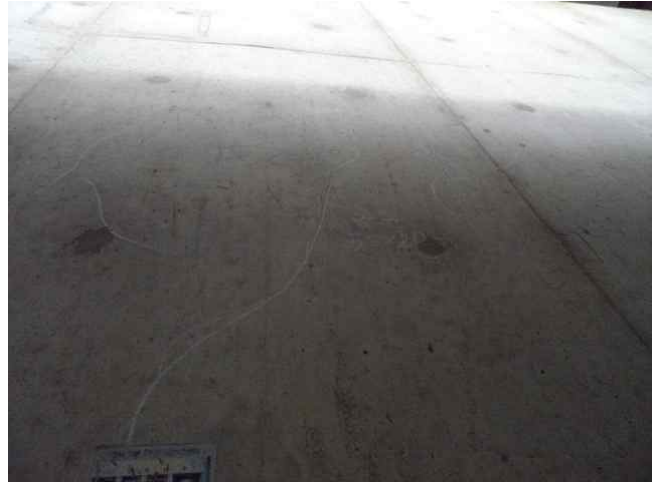
- 부 재 : P1
- 손 상 : 코핑부 망상균열(폭 0.1mm)

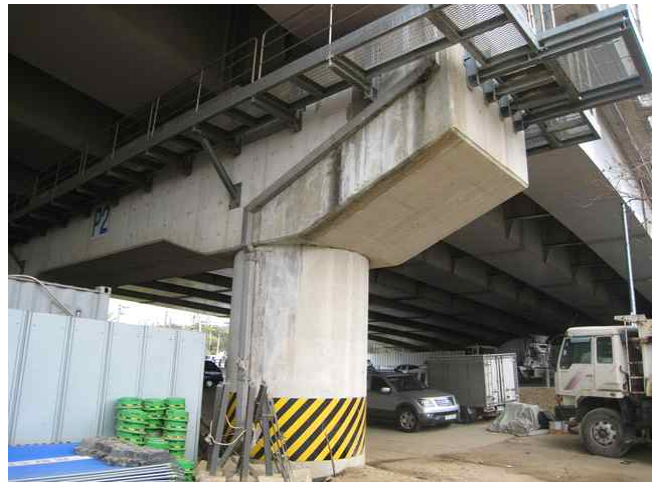
- 부 재 : P2
- 손 상 : 코핑부 및 기둥부 누수오염

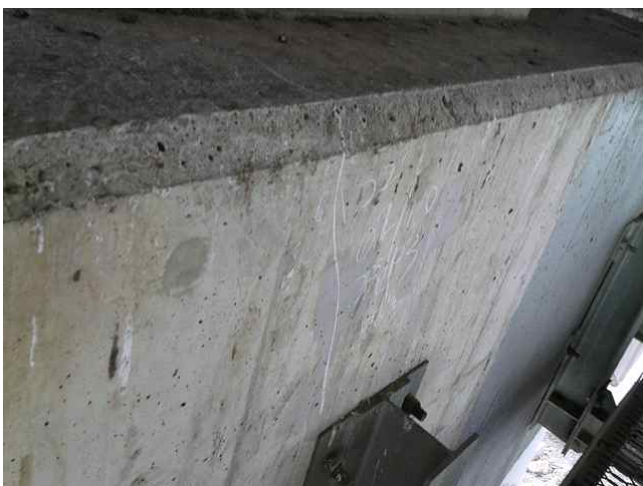
- 부 재 : P3
- 손 상 : 코핑부 균열(폭 0.2mm)

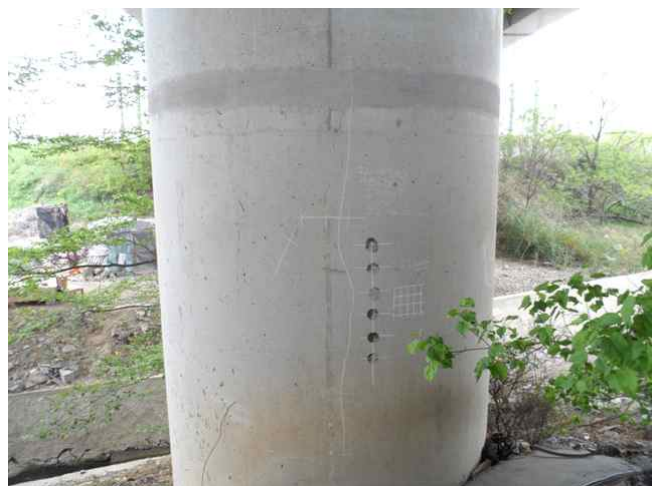
- 부 재 : P3
- 손 상 : 기둥부 균열(폭 0.2mm)

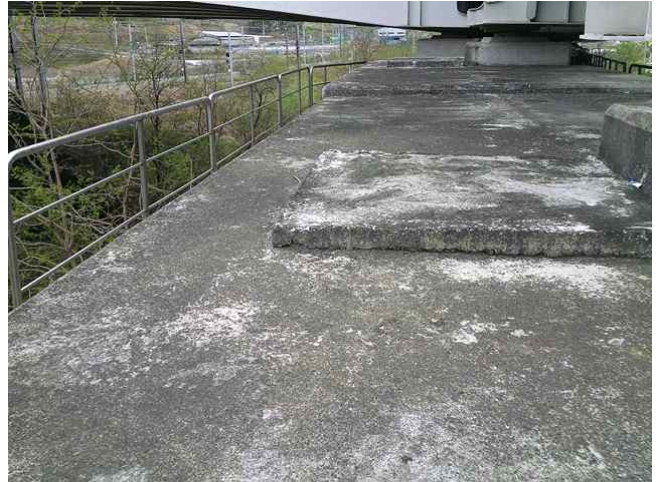
- 부 재 : P4
- 손 상 : 코핑부 망상균열(폭 0.1mm)

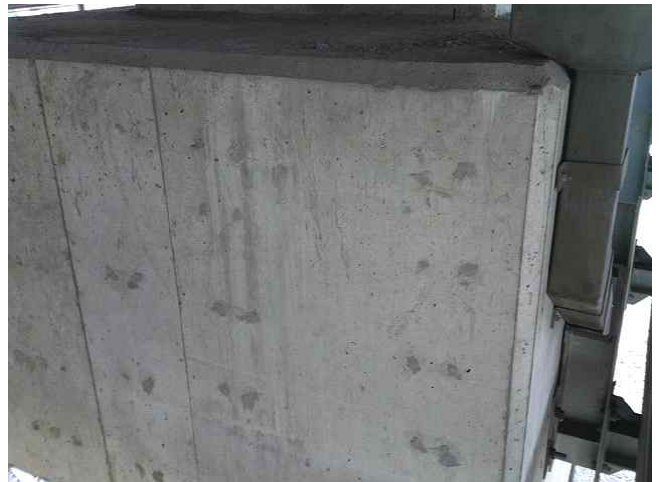
- 부 재 : P4
- 손 상 : 코핑부 망상균열(폭 0.1mm)

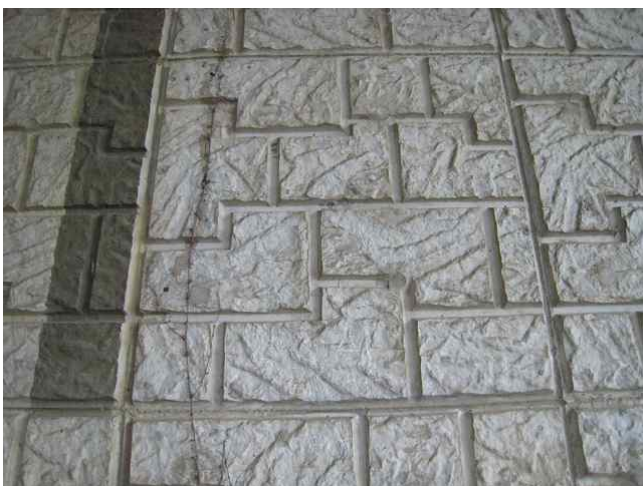
- 부 재 : A1
- 손 상 : 구체 균열(폭 0.2mm)

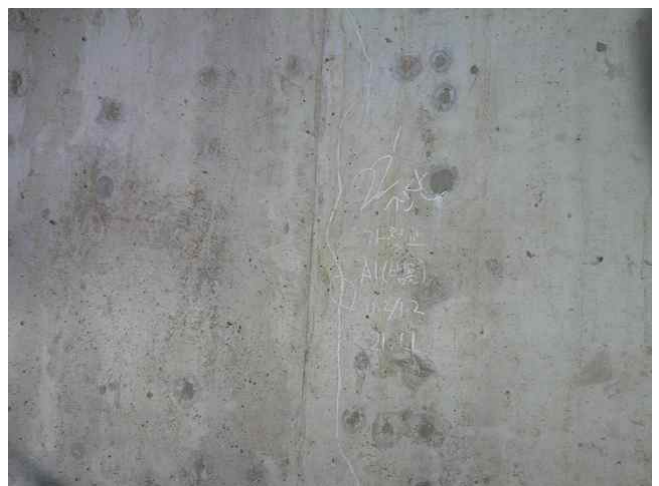
- 부 재 : A1
- 손 상 : 홍벽 균열(폭 0.2mm)

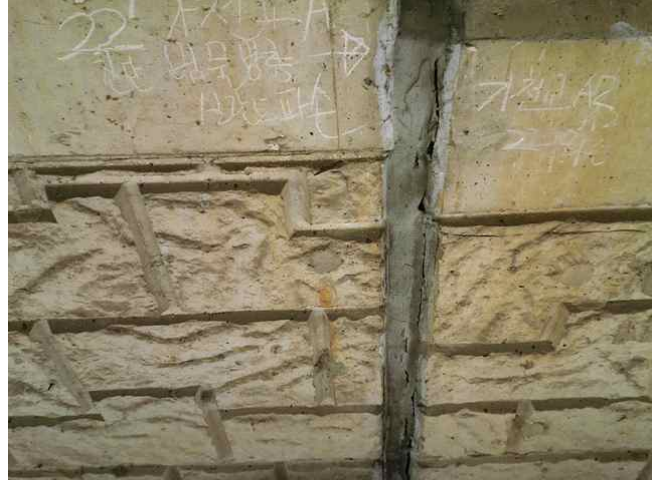
- 부 재 : A2
- 손 상 : 구체 실란트 파손

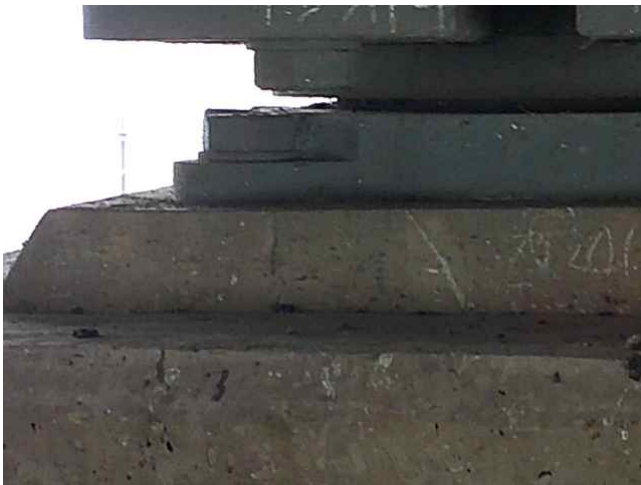
- 부 재 : P3-SH6
- 손 상 : 반침콘크리트 균열(폭 0.1mm)

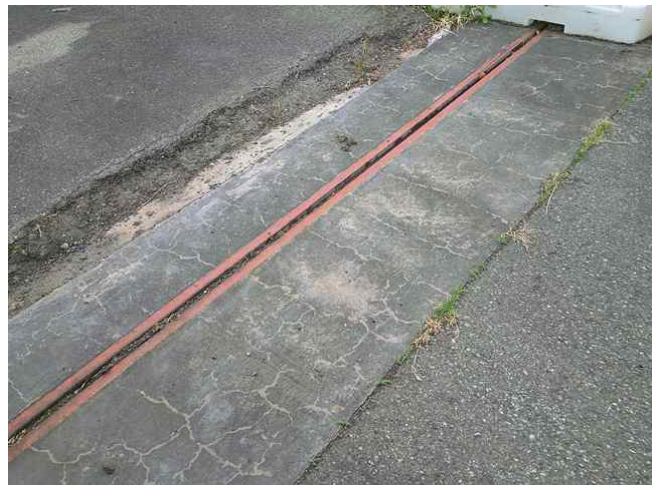
- 부 재 : A1
- 손 상 : 후타재 망상균열(폭 0.2mm)

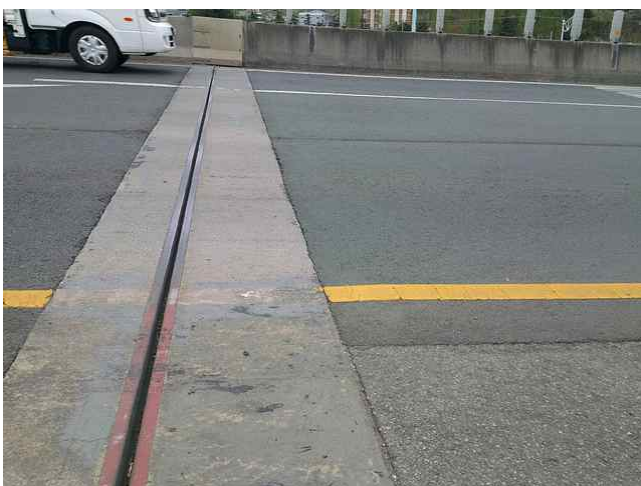
- 부 재 : A1
- 손 상 : 후타재 균열(폭 0.2mm)

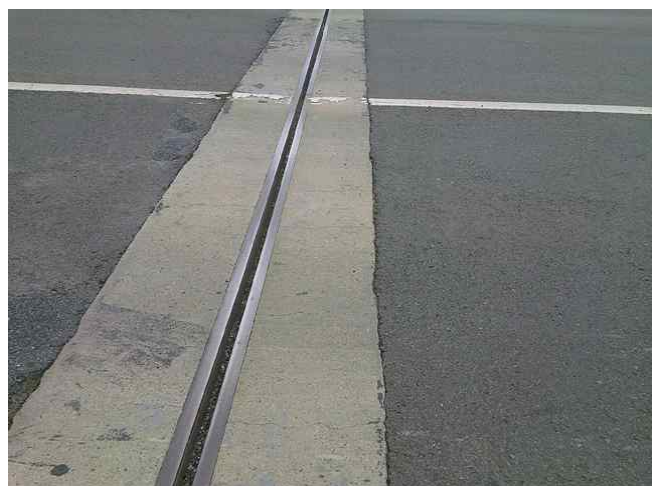
- 부 재 : P3
- 손 상 : 후타재 균열(폭 0.2mm)

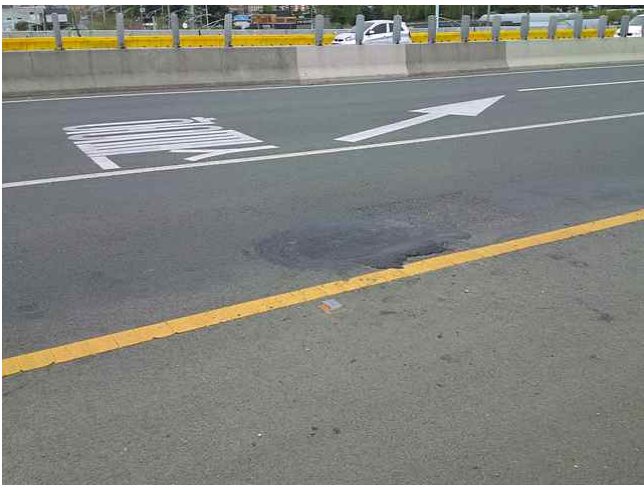
| <p>■ 부 재 : S2</p> <p>■ 손 상 : 임시보수부 아스콘 소성변형</p> | <p>■ 부 재 : S4(P3)</p> <p>■ 손 상 : 아스콘 파손</p> |

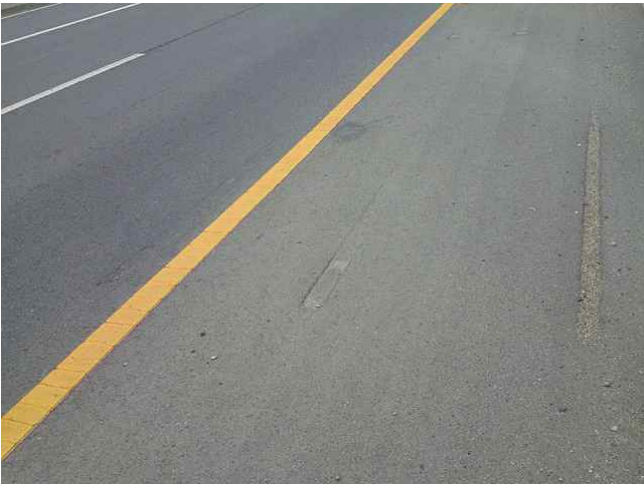
| <p>■ 부 재 : S4</p> <p>■ 손 상 : 갓길측 아스콘 패임</p> | <p>■ 부 재 : S4</p> <p>■ 손 상 : 아스콘 균열</p> |

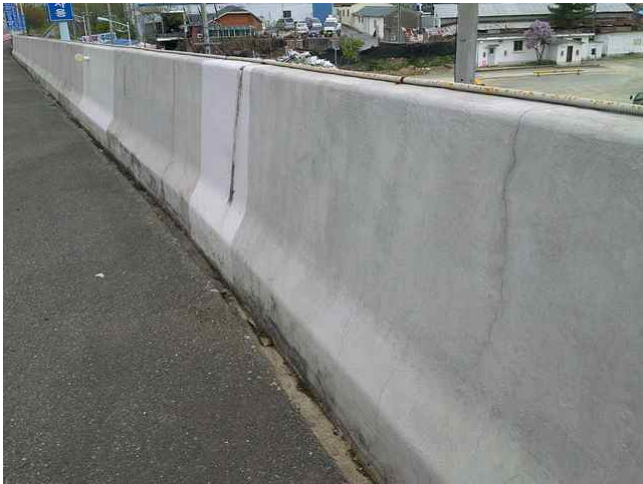
- 부 재 : S1
- 손 상 : 방호벽 균열(폭 0.2mm)

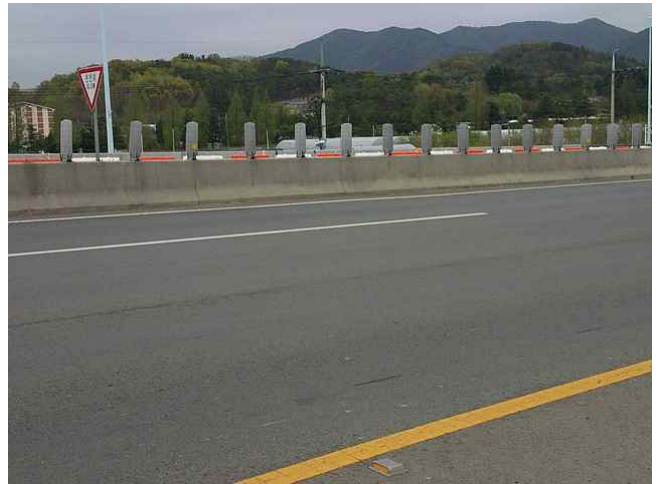
- 부 재 : S1
- 손 상 : 중앙분리대 균열(폭 0.2mm)

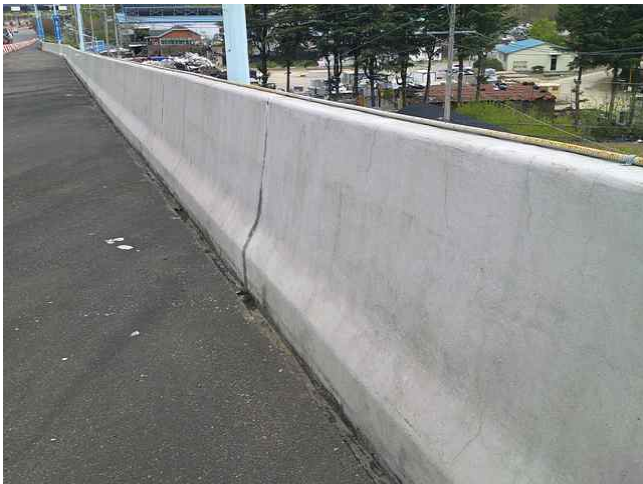
- 부 재 : S2
- 손 상 : 방호벽 균열(폭 0.2mm)

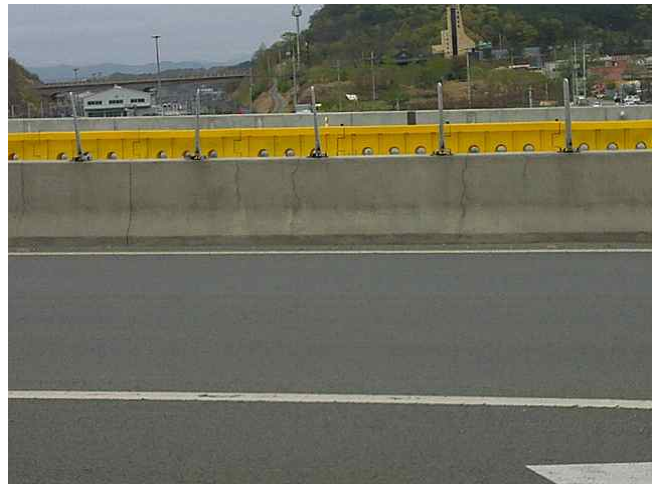
- 부 재 : S2
- 손 상 : 중앙분리대 균열(폭 0.2mm)

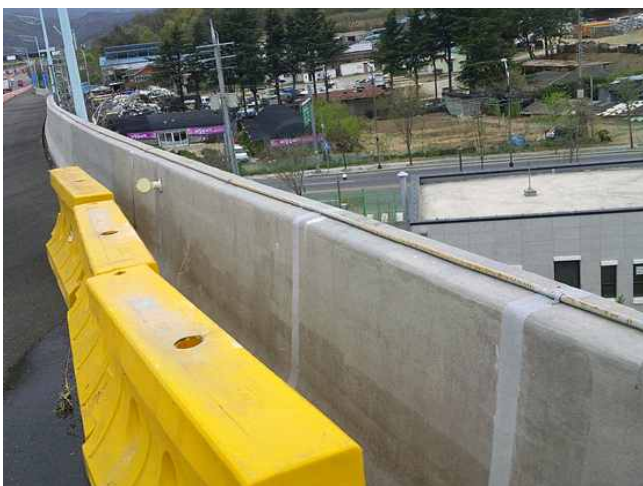
- 부 재 : S3
- 손 상 : 방호벽 백태

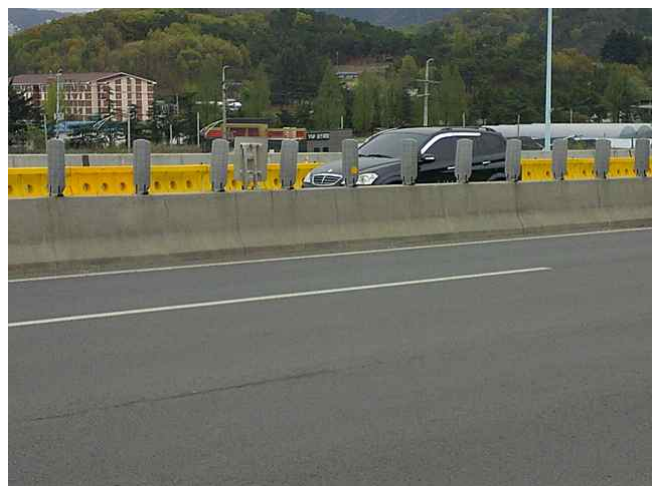
- 부 재 : S3
- 손 상 : 중앙분리대 균열(폭 0.2mm)

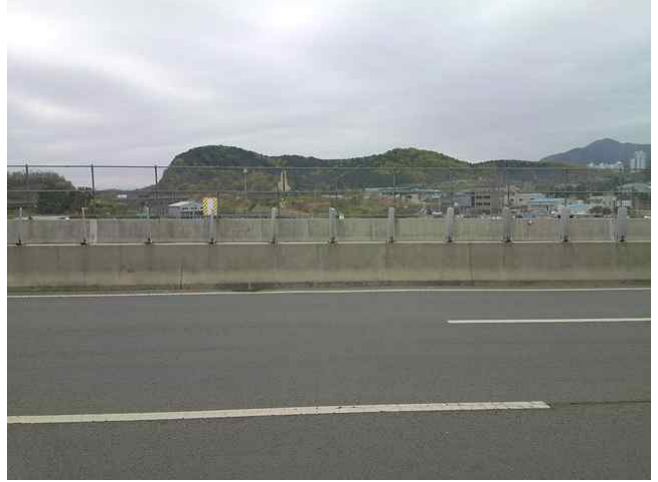
- 부 재 : S4
- 손 상 : 중앙분리대 균열(폭 0.2mm)

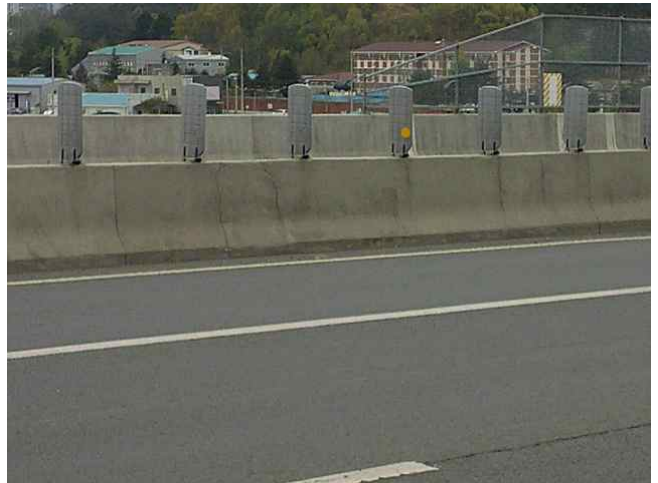
- 부 재 : S5
- 손 상 : 중앙분리대 균열(폭 0.2mm)

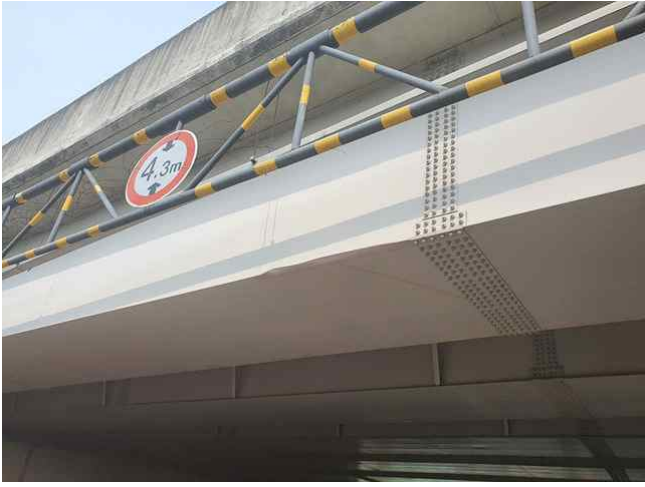
| <p>■ 부 재 : S1-G4</p> | <p>■ 부 재 : S1-G4</p> |

| <p>■ 손 상 : 하부플랜지 변형</p> | <p>■ 손 상 : 하부플랜지 변형(내부 양호함)</p> |

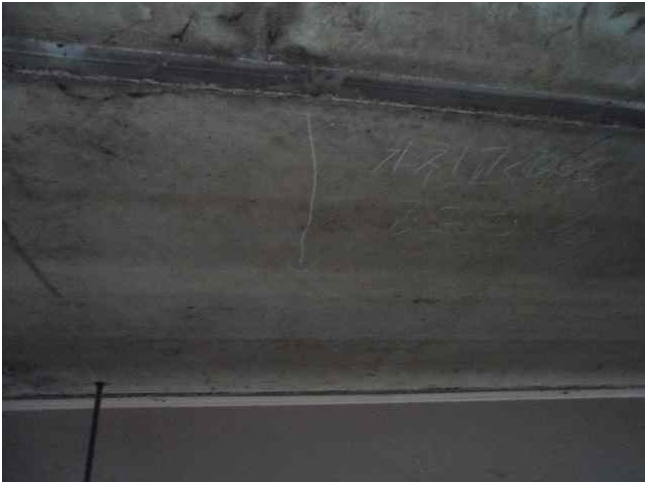
| <p>■ 부 재 : S1</p> | <p>■ 부 재 : S1</p> |

| <p>■ 손 상 : 캔틸레버 균열(폭 0.2mm)</p> | <p>■ 손 상 : 캔틸레버 백태</p> |

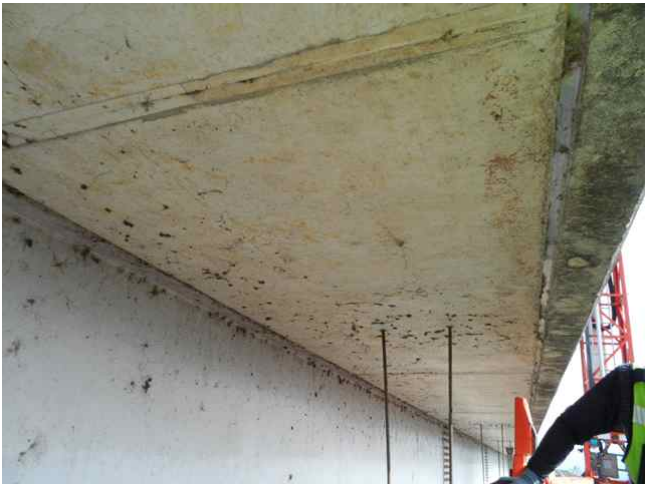
| <p>■ 부 재 : S5</p> | <p>■ 부 재 : S2</p> |

| <p>■ 손 상 : 캔틸레버 균열(폭 0.2mm)</p> | <p>■ 손 상 : 캔틸레버 파손</p> |

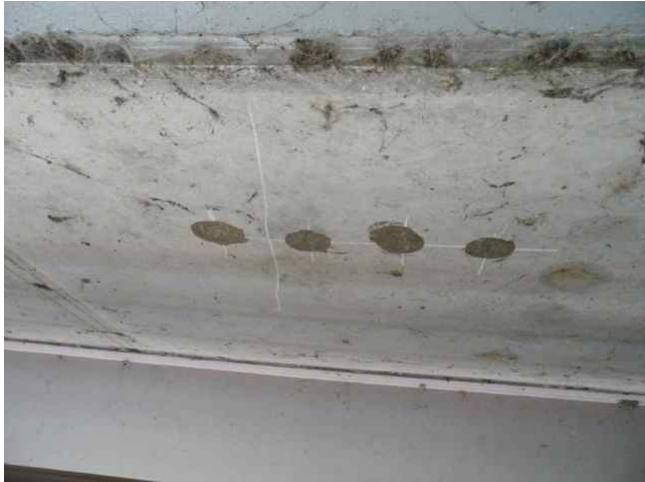
| ■ 부 재 : S5 | ■ 부 재 : S5 |

| ■ 손 상 : 캔틸레버 균열(폭 0.2mm) | ■ 손 상 : 캔틸레버 균열(폭 0.2mm) |

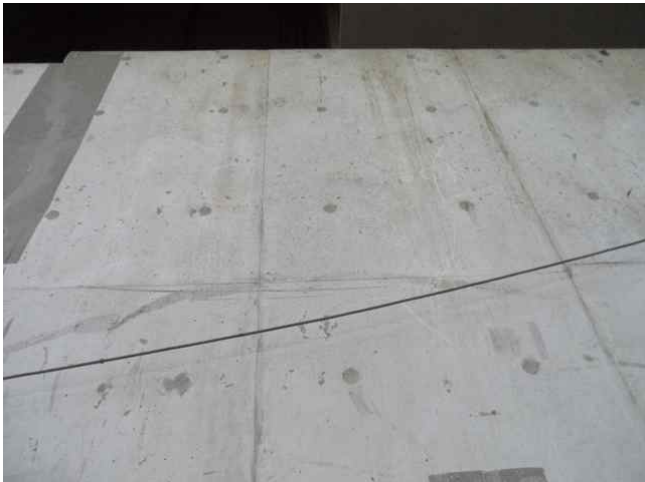
| ■ 부 재 : P1 | ■ 부 재 : P1 |

| ■ 손 상 : 코핑부 균열(폭 0.2mm) | ■ 손 상 : 코핑부 망상균열 |

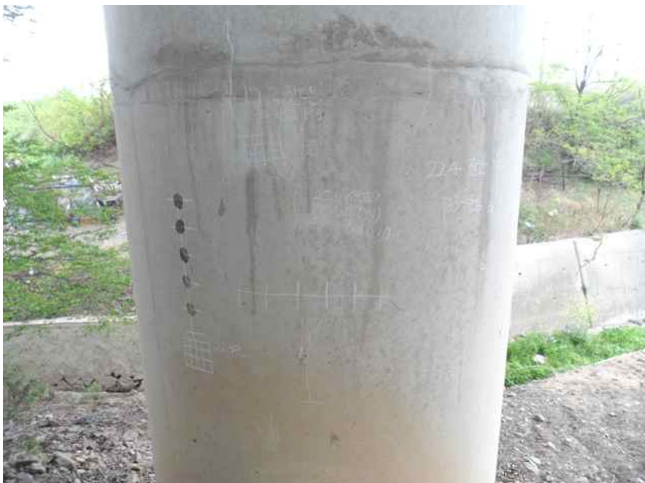
| ■ 부 재 : P2 | ■ 부 재 : P3 |

| ■ 손 상 : 코핑부 균열(폭 0.2mm) | ■ 손 상 : 기둥부 균열(폭 0.2mm) |

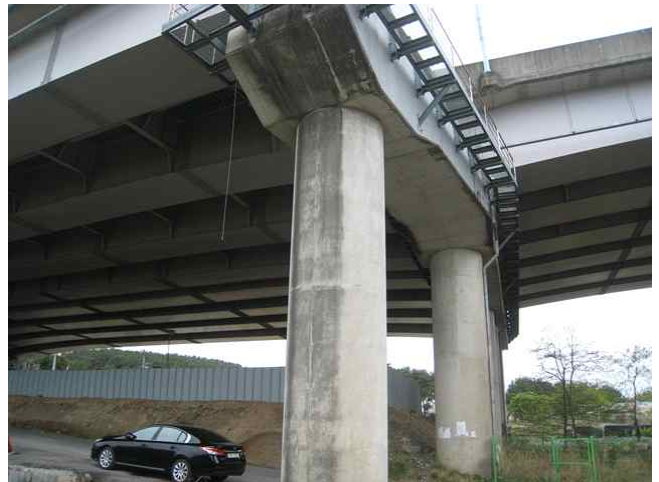
- 부 재 : P3
- 손 상 : 기둥부 누수오염

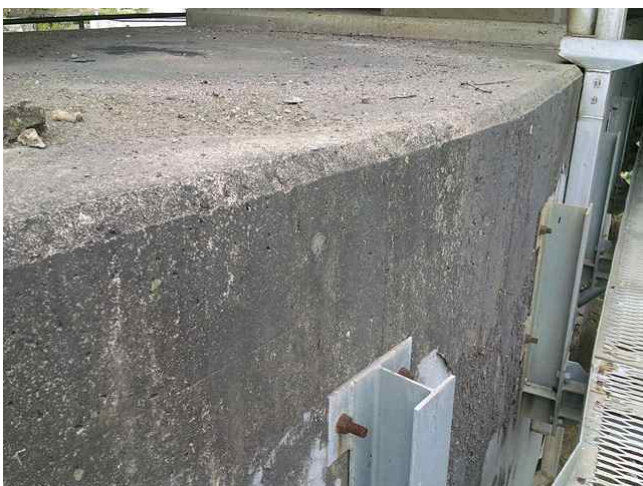
- 부 재 : P3
- 손 상 : 코핑부 표면열화

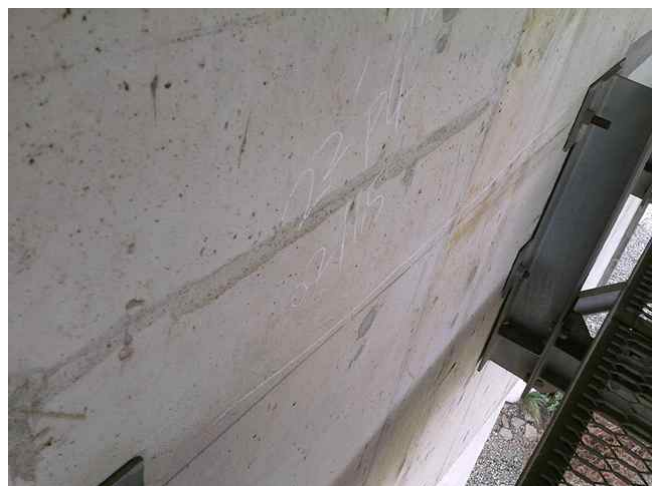
- 부 재 : P4
- 손 상 : 코핑부 균열(폭 0.2mm)

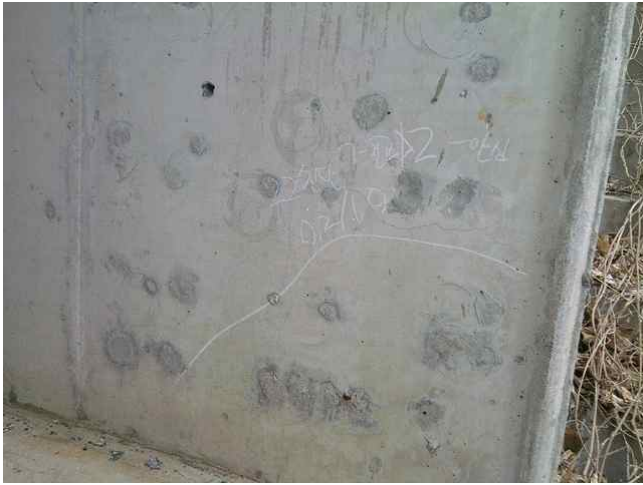
- 부 재 : A2
- 손 상 : 홍벽 균열(폭 0.2mm)

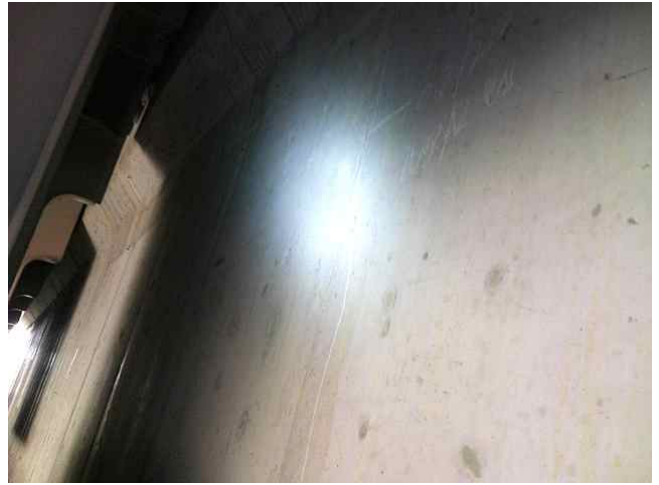
- 부 재 : A2
- 손 상 : 홍벽 균열(폭 0.2mm)

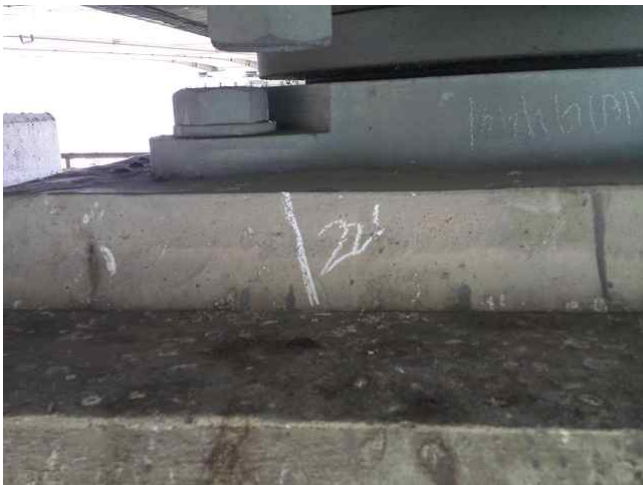
- 부 재 : P3-SH2
- 손 상 : 무수축물탈 균열(폭 0.1mm)

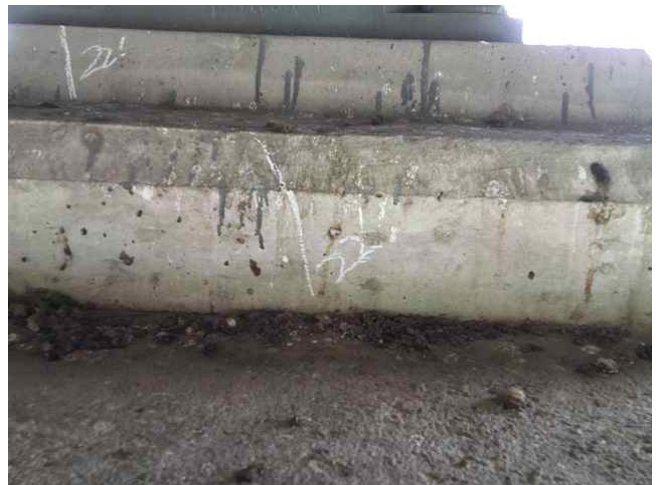
- 부 재 : P3-SH2
- 손 상 : 받침콘크리트 균열(폭 0.1mm)

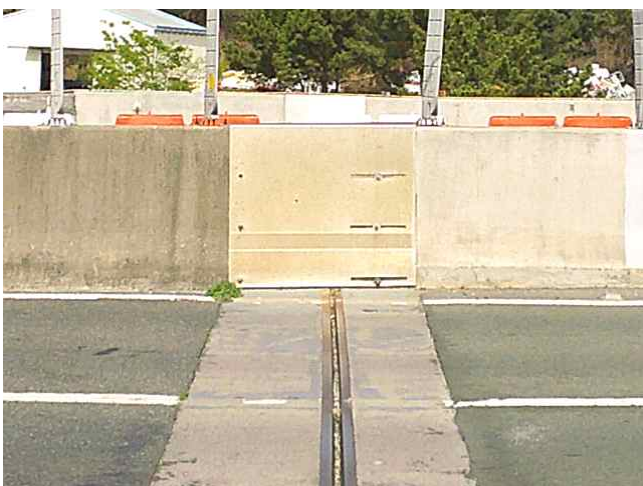
- 부 재 : A1
- 손 상 : 차수커버 볼트탈락

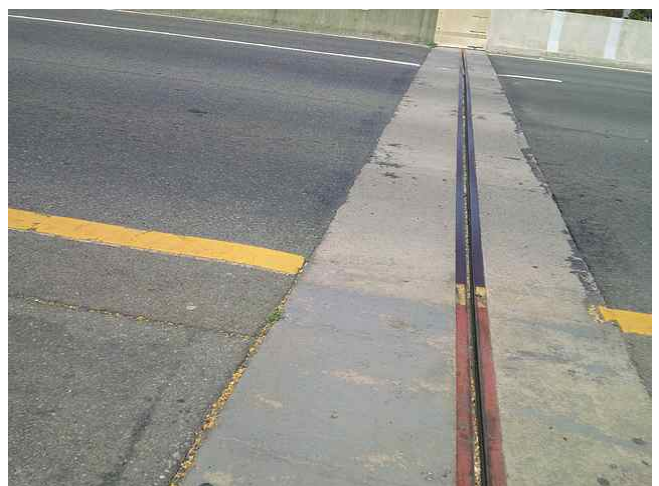
- 부 재 : A1
- 손 상 : 후타재 균열(폭 0.1mm)

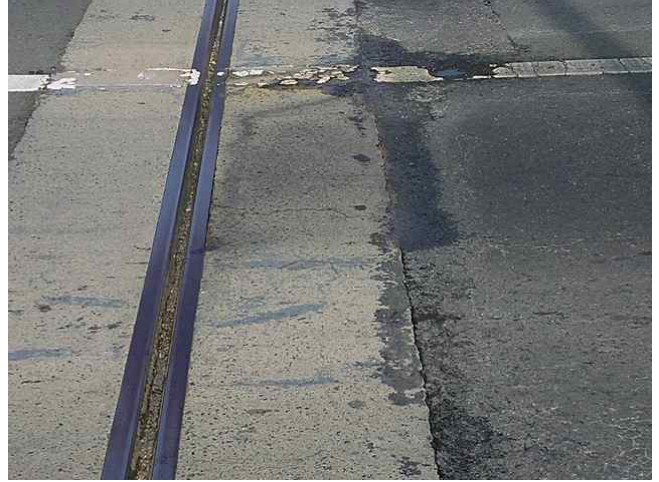
- 부 재 : P3
- 손 상 : 후타재 균열(폭 0.1mm)

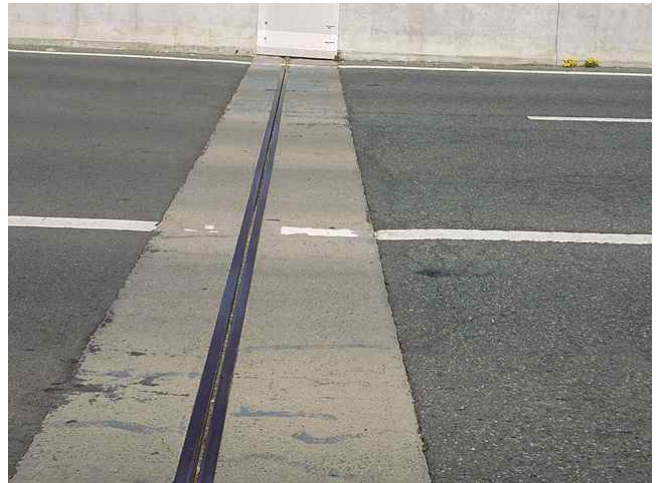
- 부 재 : A2
- 손 상 : 후타재 균열(폭 0.1mm)

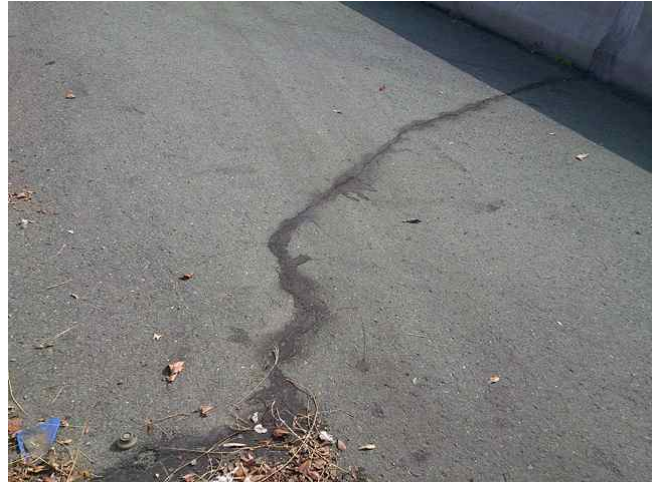
- 부 재 : S1
- 손 상 : 아스콘 균열

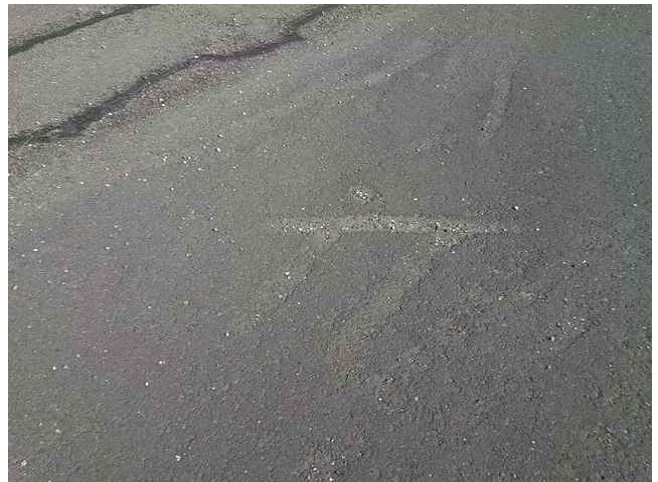
- 부 재 : S2
- 손 상 : 아스콘 파손

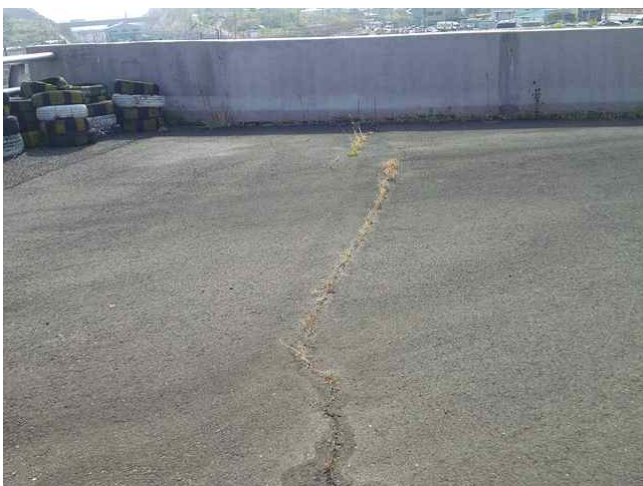
- 부 재 : S3
- 손 상 : 아스콘 균열

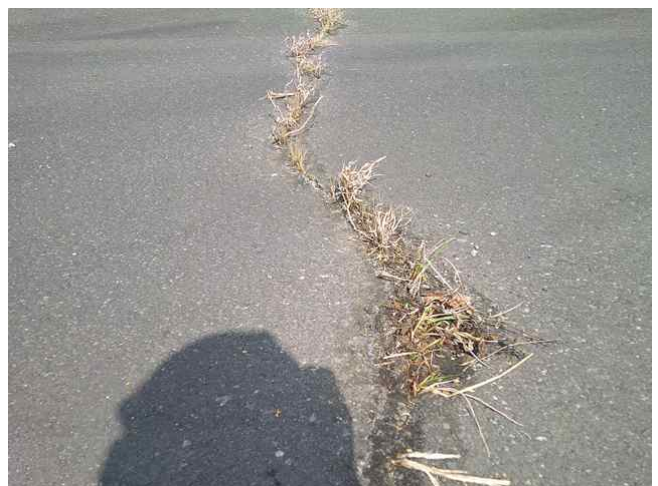
- 부 재 : S3
- 손 상 : 아스콘 균열

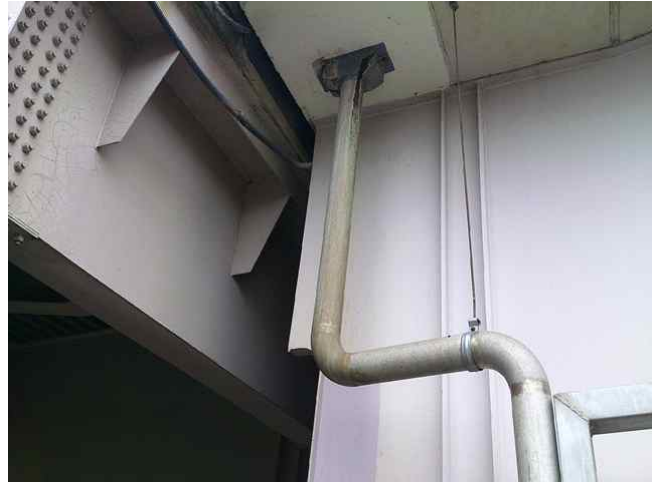
- 부 재 : S4
- 손 상 : 배수관 누수오염

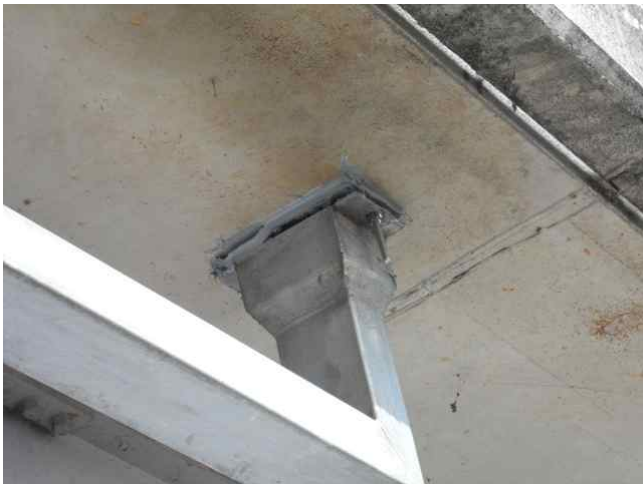
- 부 재 : S2
- 손 상 : 배수관 연결볼트 탈락

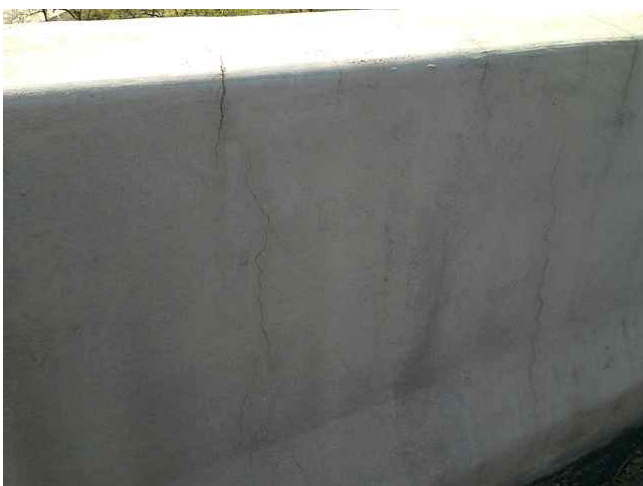
- 부 재 : S1
- 손 상 : 방호벽 균열(폭 0.2mm)

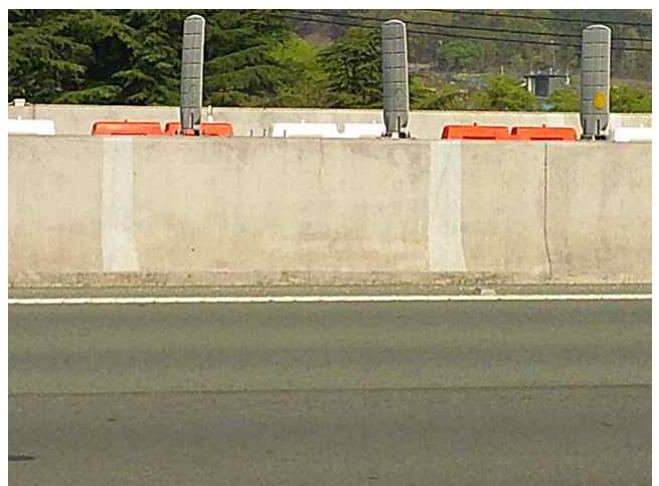
- 부 재 : S1
- 손 상 : 중앙분리대 균열(폭 0.1mm)

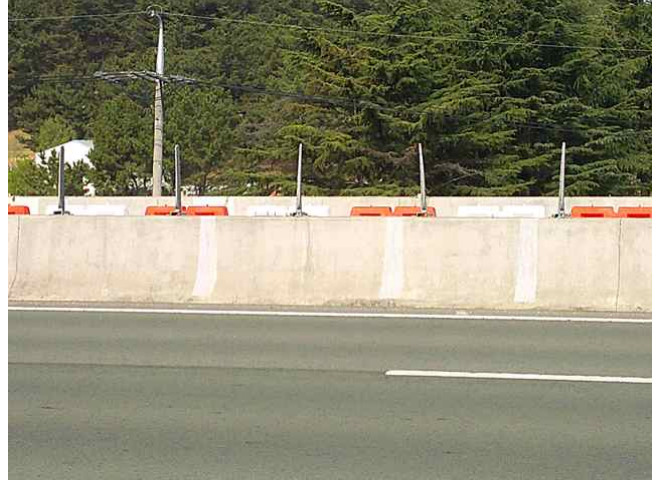
- 부 재 : S2
- 손 상 : 중앙분리대 균열(폭 0.1mm)

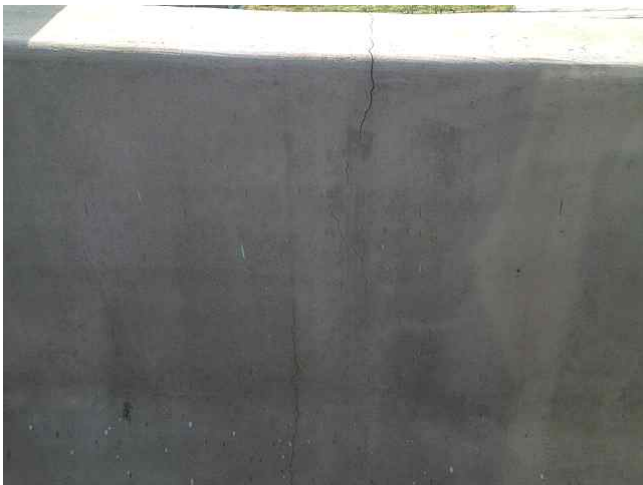
- 부 재 : S3
- 손 상 : 방호벽 균열(폭 0.2mm)

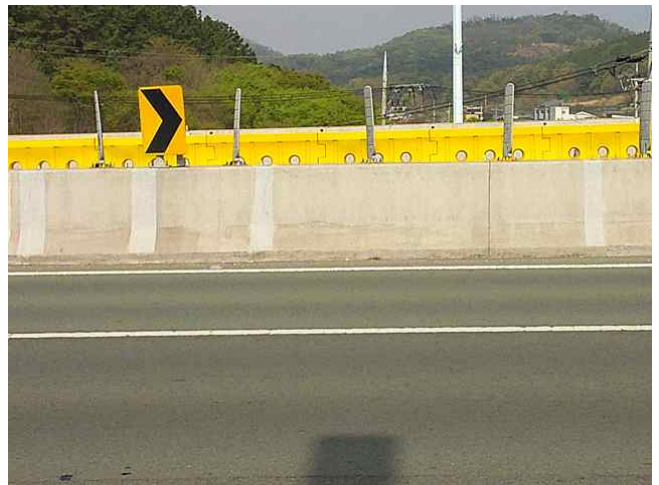
- 부 재 : S3
- 손 상 : 중앙분리대 균열(폭 0.1mm)

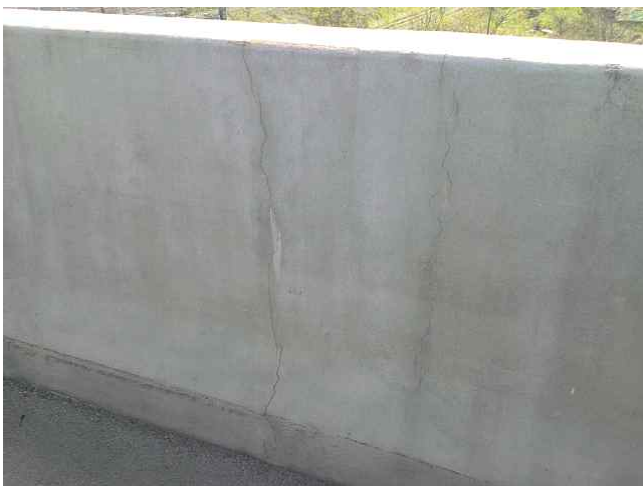
- 부 재 : S4
- 손 상 : 방호벽 균열(폭 0.2mm)

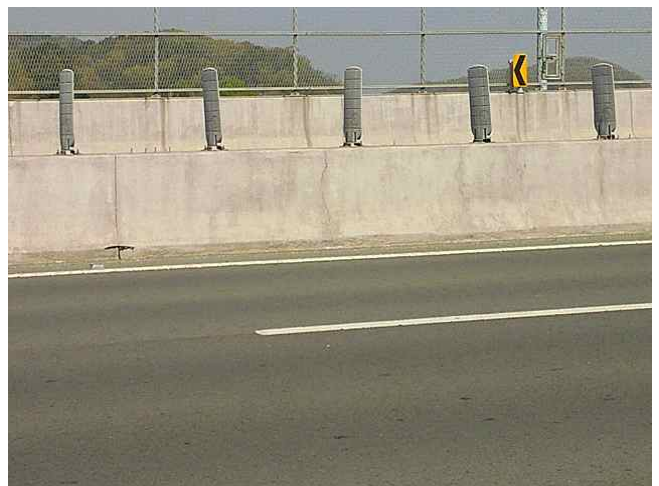
- 부 재 : S4
- 손 상 : 중앙분리대 균열(폭 0.2mm)

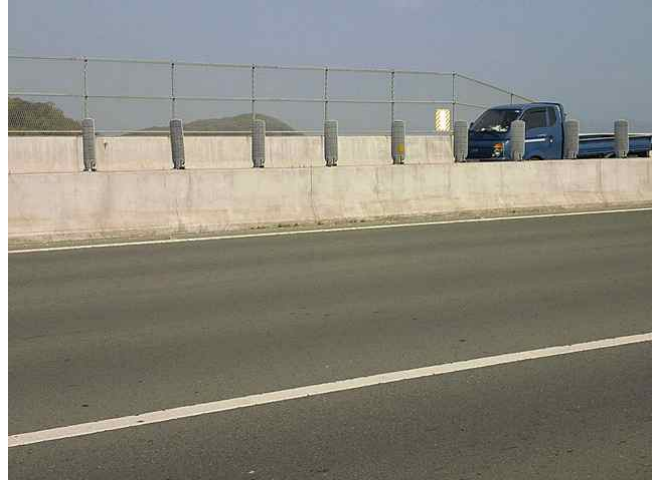
- 부 재 : S5
- 손 상 : 중앙분리대 균열(폭 0.1mm)
