# 범안대교

# < 사진목록 >

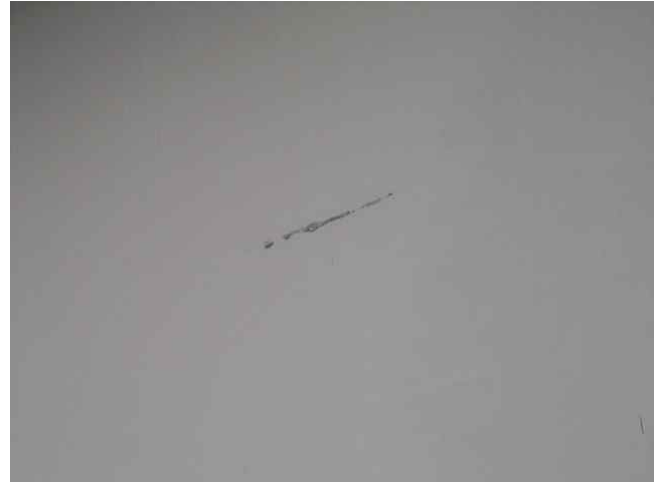
- 부 재 : S4-G1
- 손 상 : 북부 도장손상(균형)

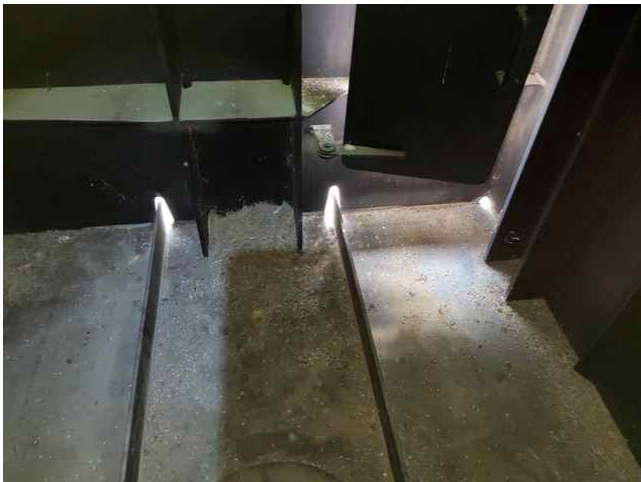
- 부 재 : S2-G1
- 손 상 : 하부플랜지 이물질퇴적(조류)

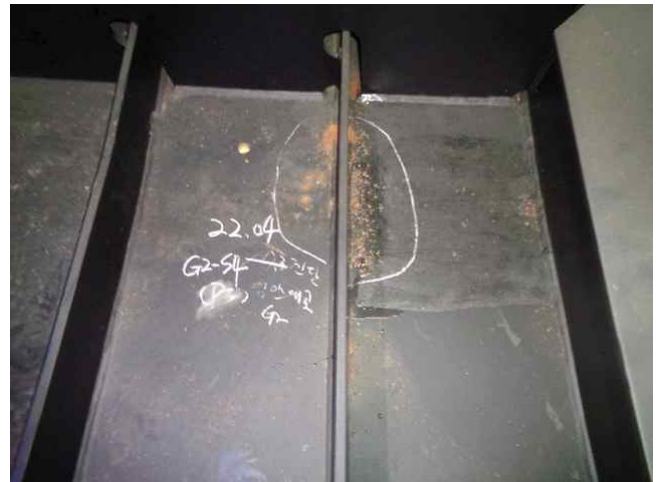
- 부 재 : S4-G2
- 손 상 : 하부플랜지 도장부식

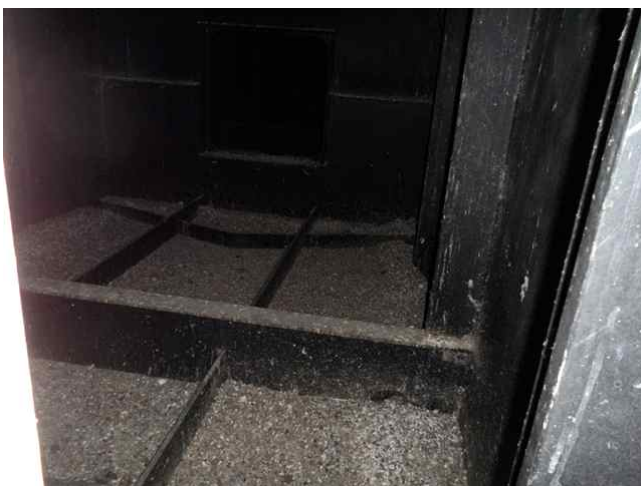
- 부 재 : S8-G1
- 손 상 : 하부플랜지 이물질퇴적(조류)

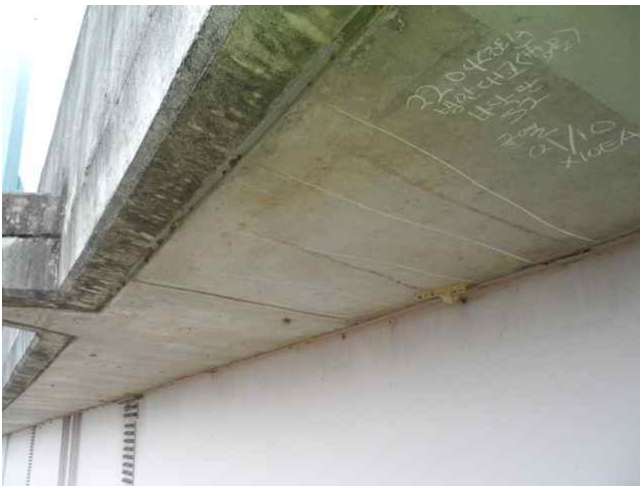
- 부 재 : S2
- 손 상 : 캔틸레버 균열(폭 0.2mm)

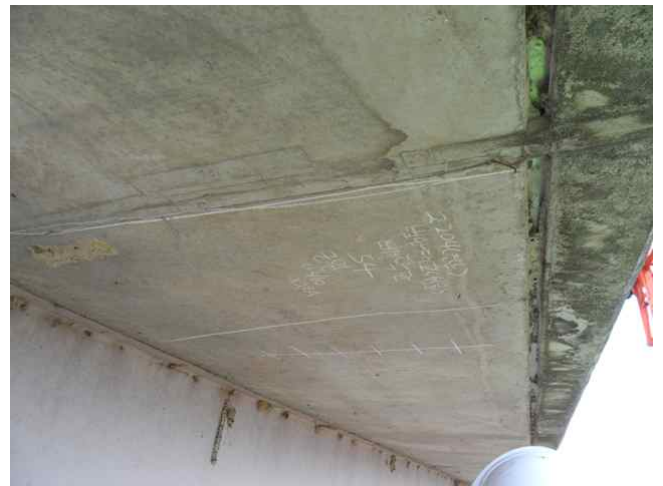
- 부 재 : S4
- 손 상 : 캔틸레버 균열(폭 0.2mm)

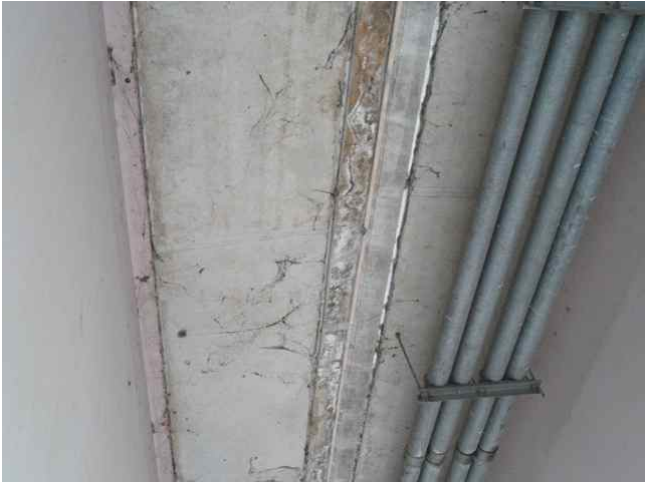
| ■ 부 재 : S4 | ■ 부 재 : S6 |
| ■ 손 상 : 캔틸레버 백태 | ■ 손 상 : 캔틸레버 균열(폭 0.1mm) |

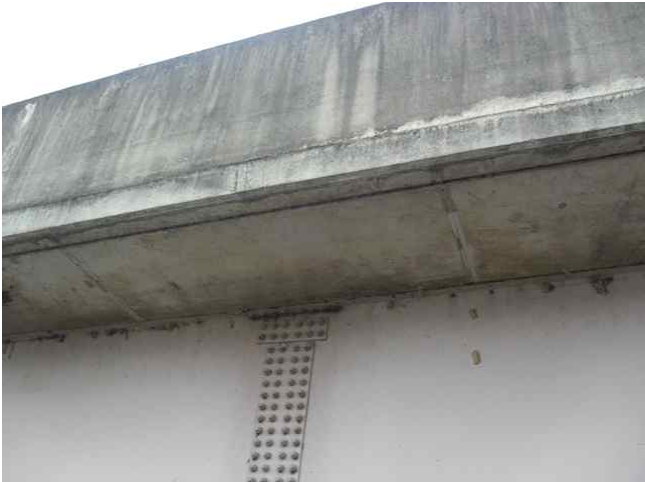
| ■ 부 재 : S6 | ■ 부 재 : |
| ■ 손 상 : 캔틸레버 균열(폭 0.1mm) | ■ 손 상 : |

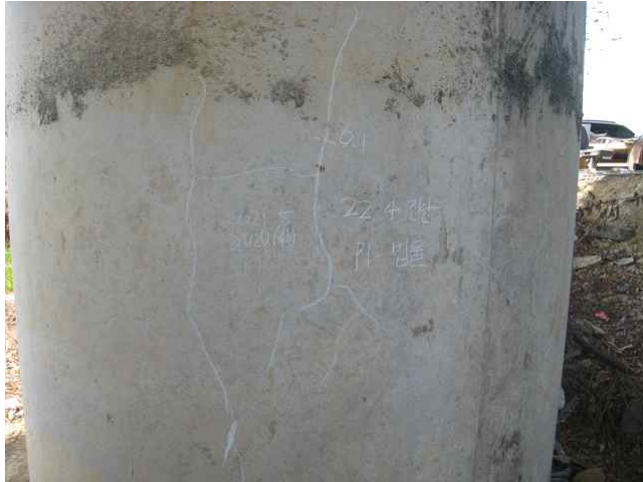
- 부 재 : P1
- 손 상 : 기둥부 망상균열(폭 0.1mm)

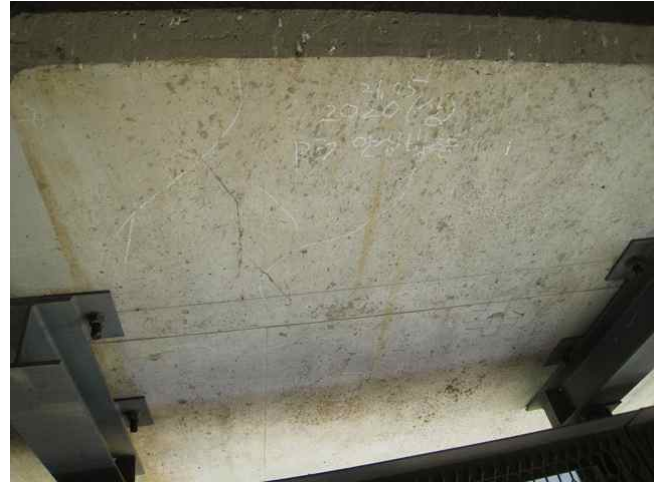
- 부 재 : P3
- 손 상 : 코핑부 균열(폭 0.2mm)

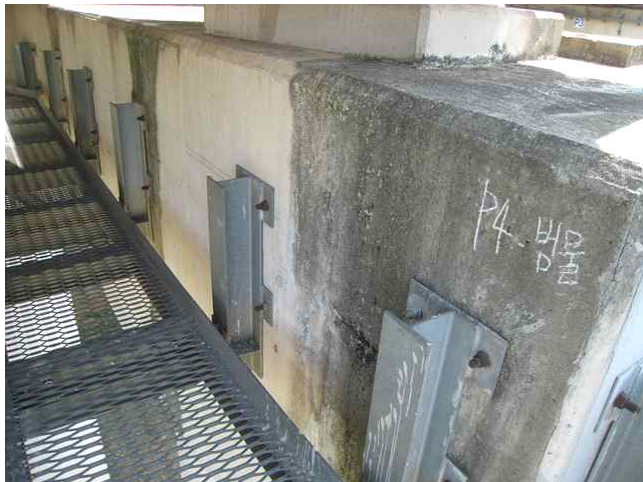
- 부 재 : P4
- 손 상 : 코핑부 누수오염

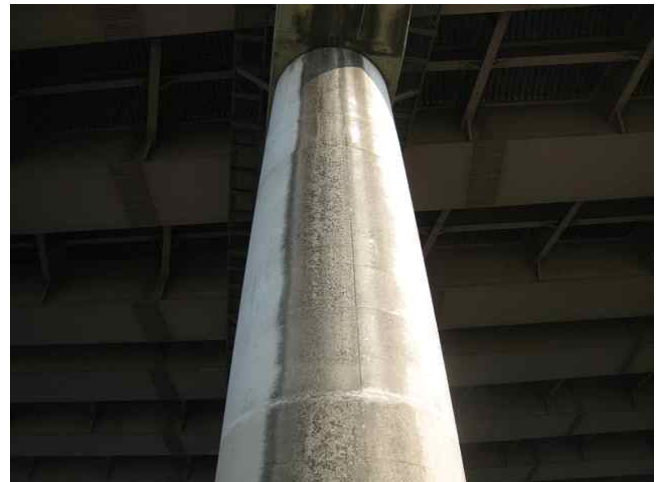
- 부 재 : P5
- 손 상 : 코핑부 및 기둥부 누수오염

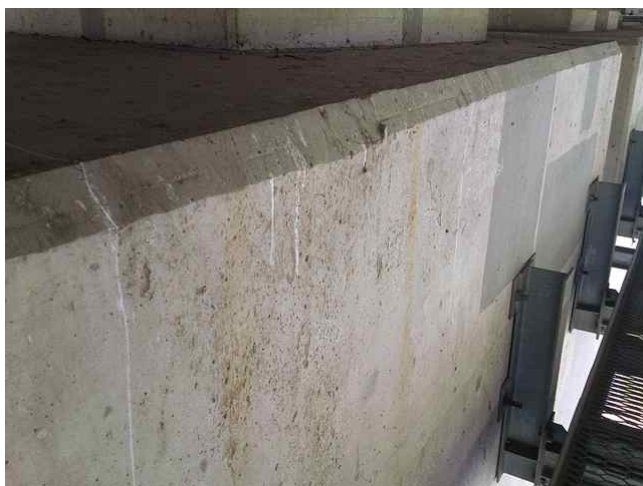
- 부 재 : P6
- 손 상 : 코핑부 균열(폭 0.2mm)

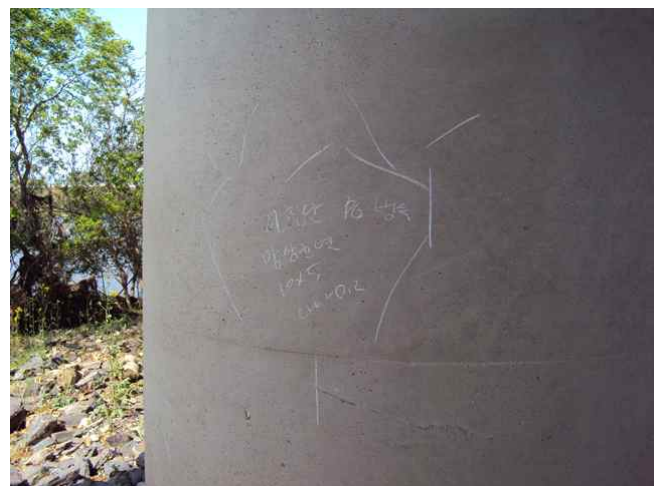
- 부 재 : P6
- 손 상 : 기둥부 망상균열(폭 0.1mm)

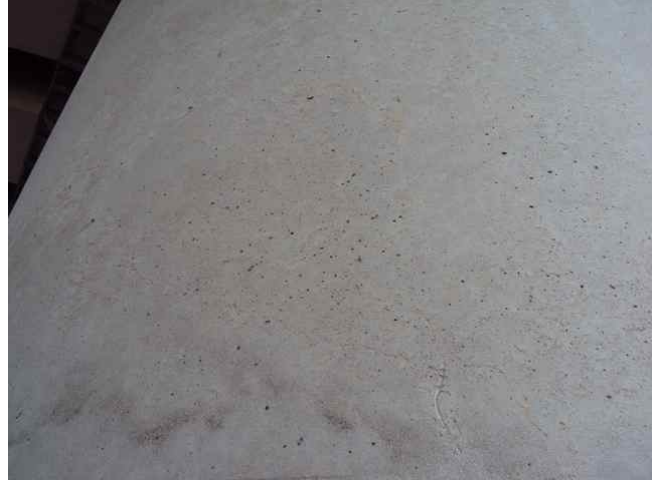
- 부 재 : P7
- 손 상 : 기둥부 망상균열(폭 0.1mm)

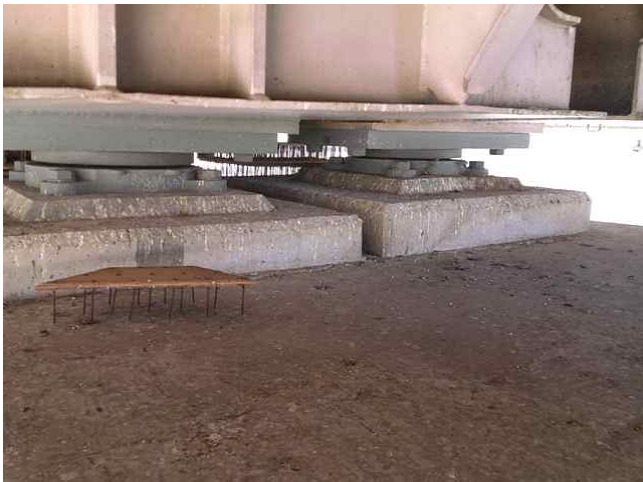
- 부 재 : P8
- 손 상 : 코핑부 이물질퇴적(조류서식)

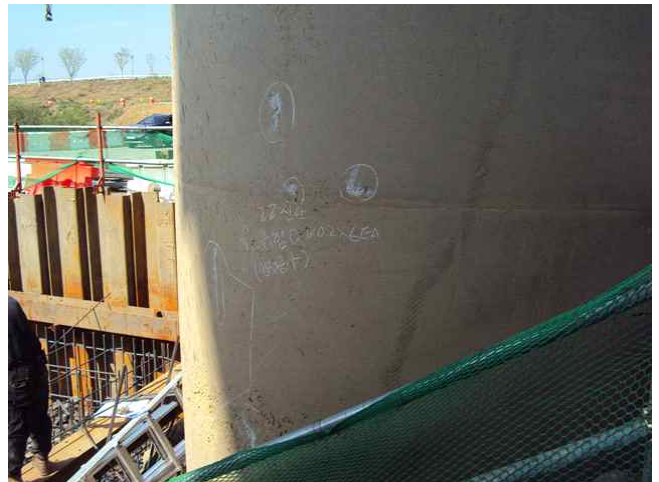
- 부 재 : P8
- 손 상 : 기둥부 콘크리트 균열

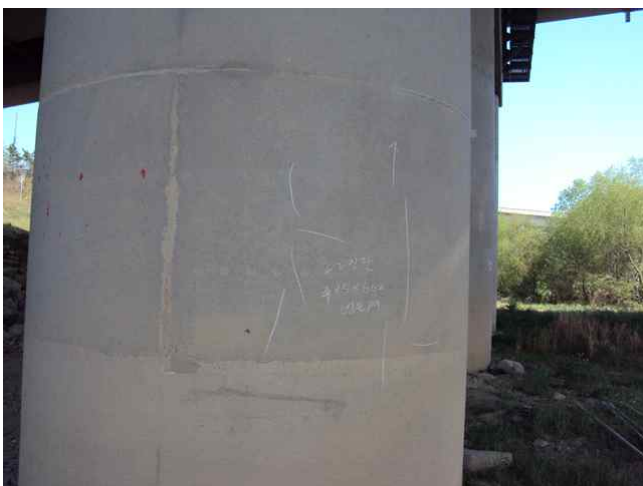
- 부 재 : P9
- 손 상 : 기둥부 망상균열(폭 0.1mm)

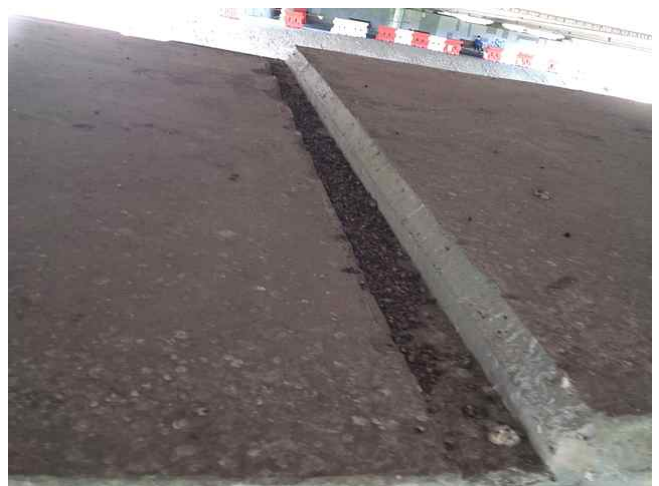
- 부 재 : P9
- 손 상 : 코핑부 이물질퇴적(조류서식)

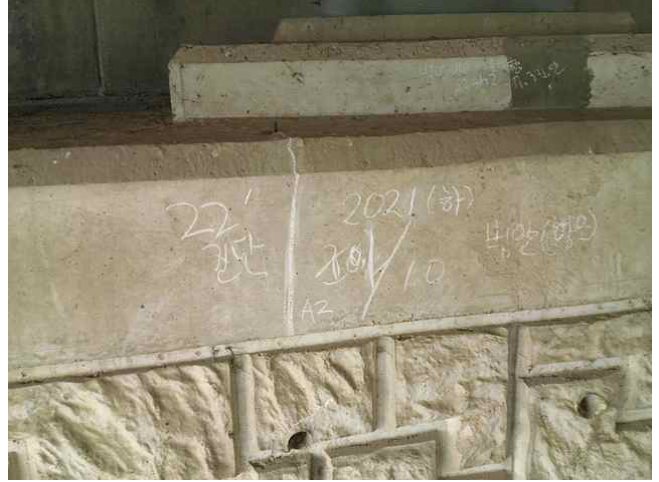
- 부 재 : A1
- 손 상 : 구체 균열(폭 0.1mm)

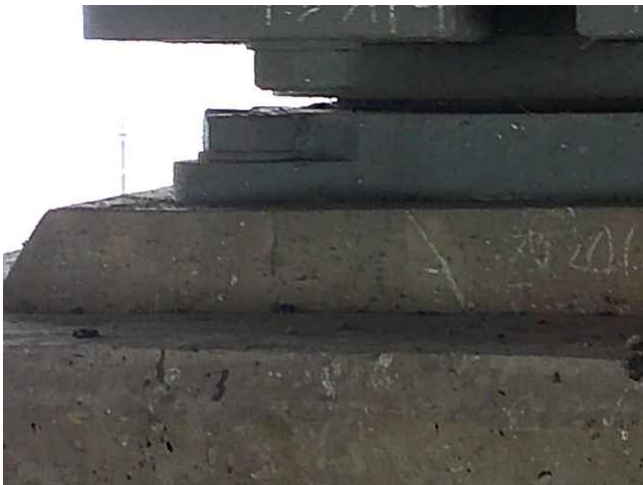
- 부 재 : P3-SH6
- 손 상 : 반침콘크리트 균열(폭 0.1mm)

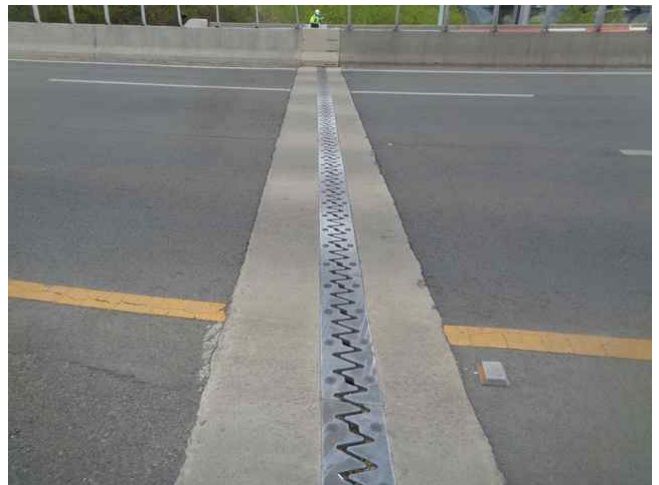
- 부 재 : P1
- 손 상 : 후타재 균열(폭 0.2mm)

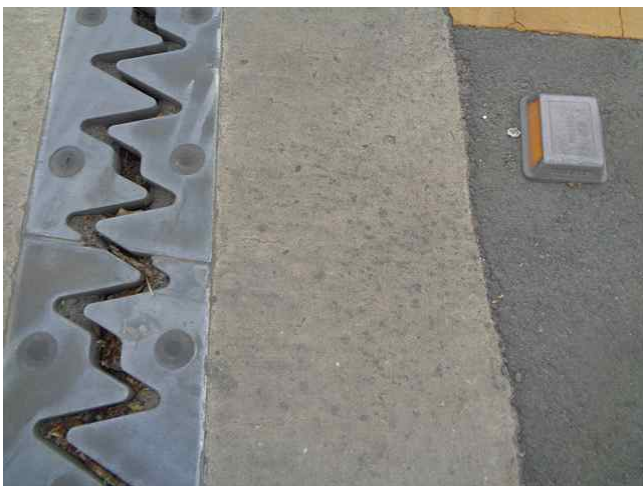
- 부 재 : P8
- 손 상 : 본체 이물질퇴적

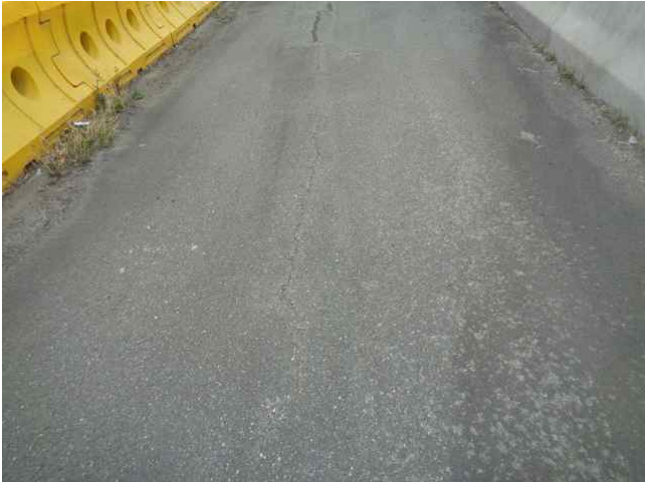
| <p>■ 부 재 : S2</p> | <p>■ 부 재 : S4</p> |
| <p>■ 손 상 : 아스콘 균열</p> | <p>■ 손 상 : 아스콘 균열</p> |

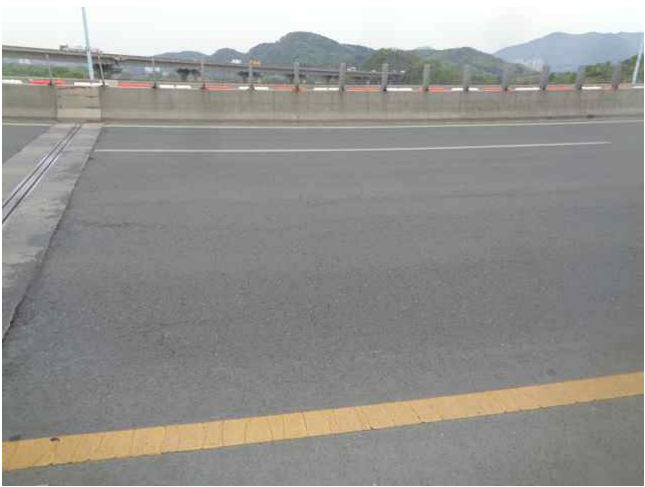
| <p>■ 부 재 : S4</p> | <p>■ 부 재 : S8</p> |
| <p>■ 손 상 : 아스콘 균열</p> | <p>■ 손 상 : 아스콘 균열</p> |

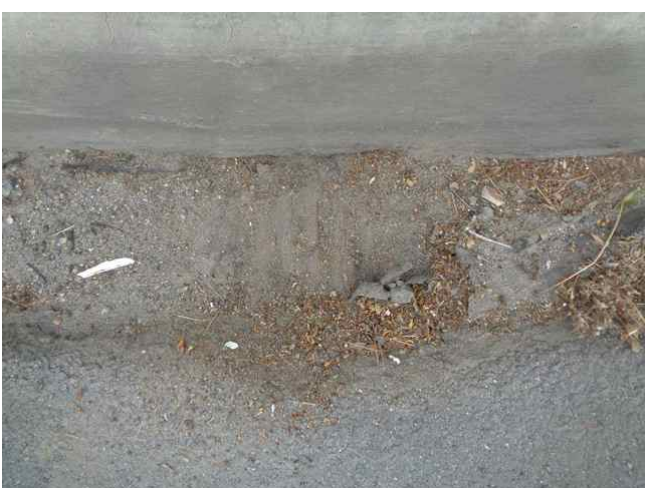
| <p>■ 부 재 : S10</p> | <p>■ 부 재 : S4</p> |
| <p>■ 손 상 : 배수구 막힘</p> | <p>■ 손 상 : 배수관 연결핀 탈락</p> |

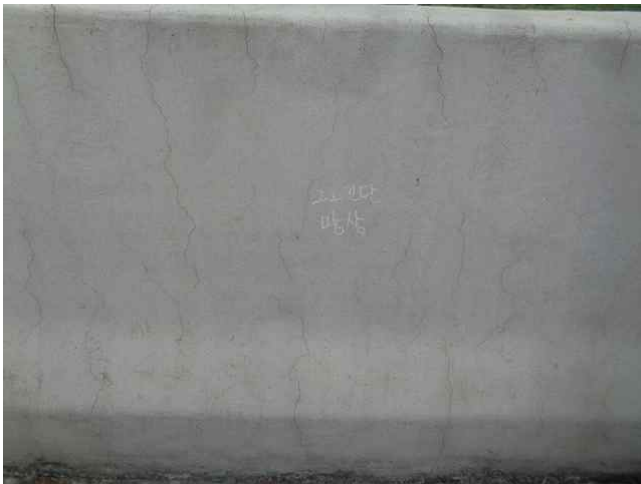
■ 부 재 : S6  
 ■ 손 상 : 방호벽 망상균열

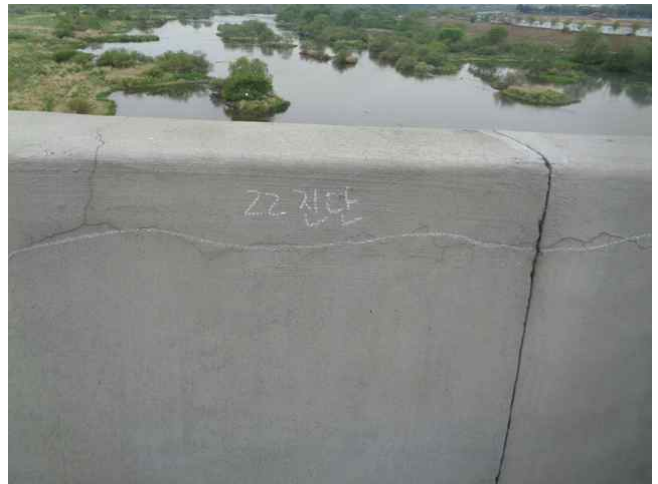
■ 부 재 : S6  
 ■ 손 상 : 방호벽 균열(폭 0.2mm)

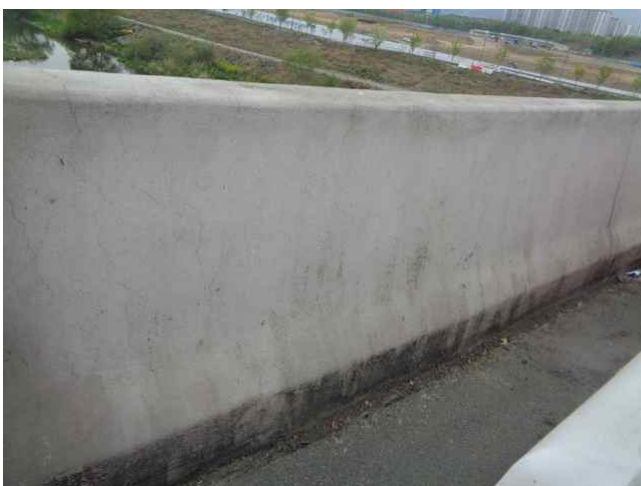
■ 부 재 : S9  
 ■ 손 상 : 방호벽 망상균열

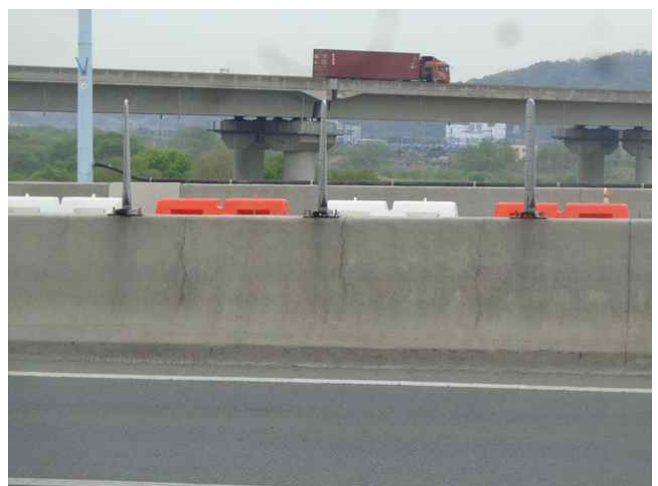
■ 부 재 : S8  
 ■ 손 상 : 중앙분리대 균열(폭 0.1mm)

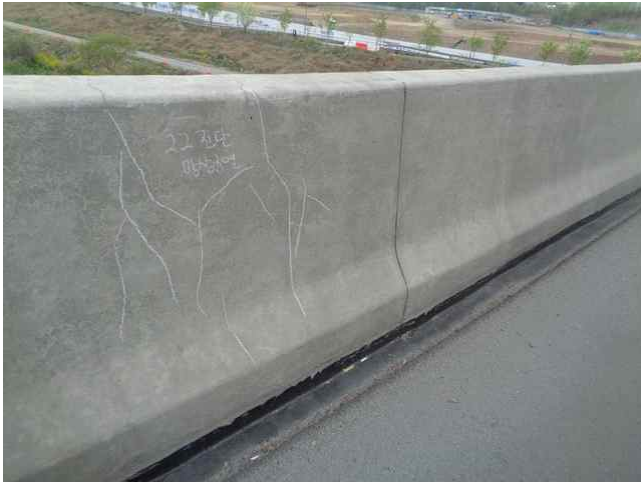
- 부 재 : S9
- 손 상 : 방호벽 망상균열

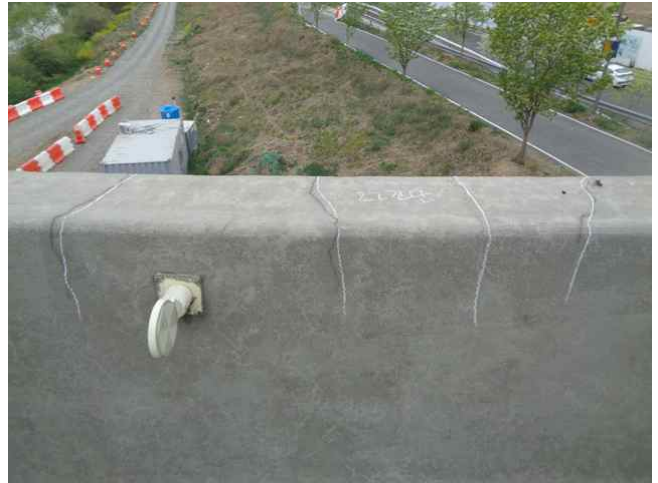
- 부 재 : S10
- 손 상 : 방호벽 균열(폭 0.2mm)

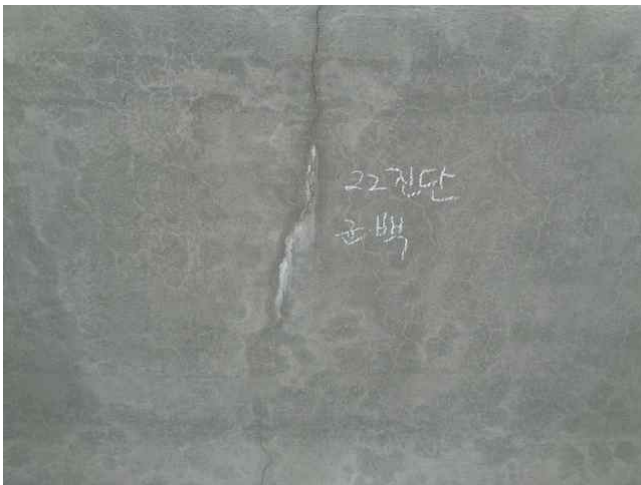
- 부 재 : S10
- 손 상 : 방호벽 균열(폭 0.2mm)

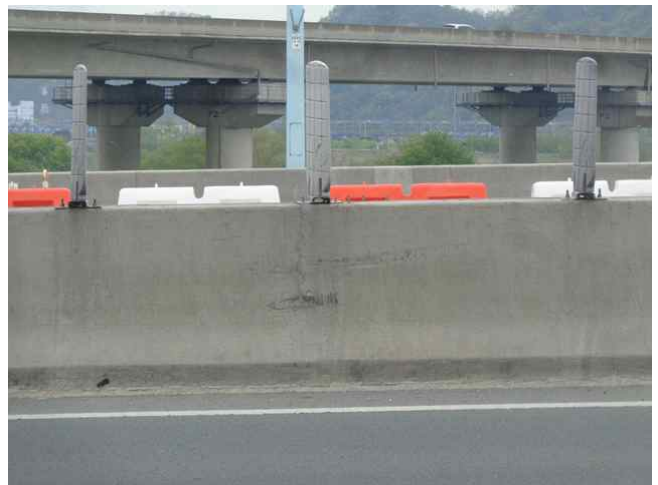
- 부 재 : S10
- 손 상 : 중앙분리대 굽힘

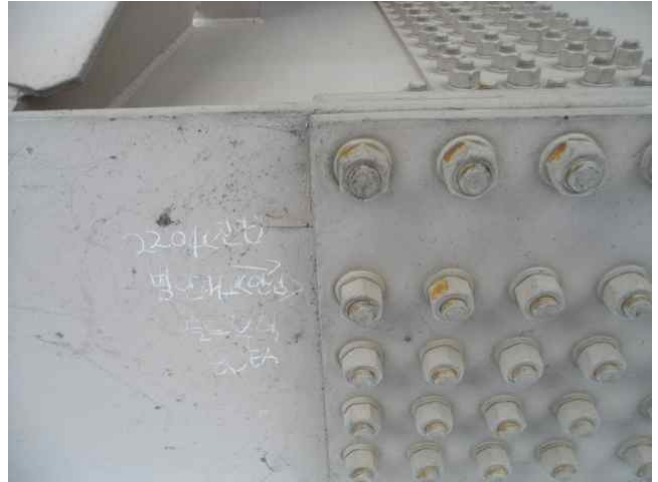
- 부 재 : S3-G1
- 손 상 : 볼트 부식

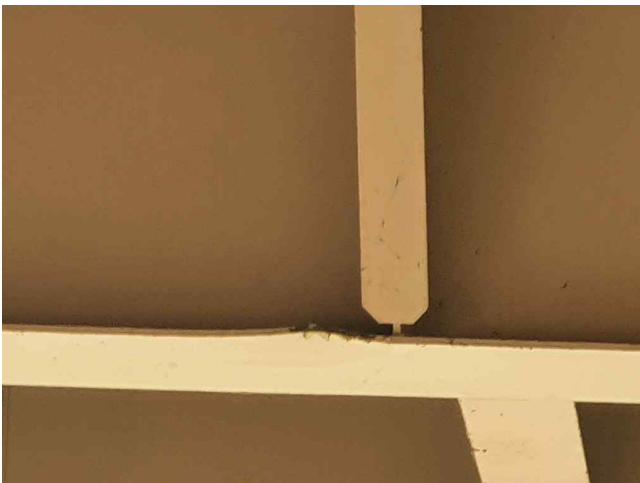
- 부 재 : S10
- 손 상 : 가로보 부식 및 변형

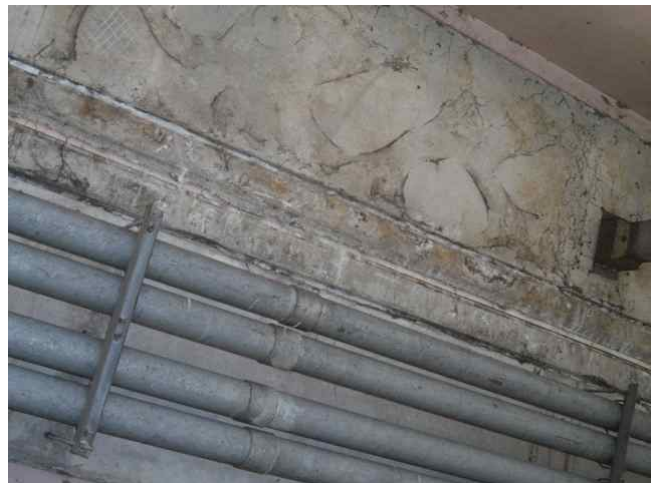
- 부 재 : S2
- 손 상 : 캔틸레버 백태

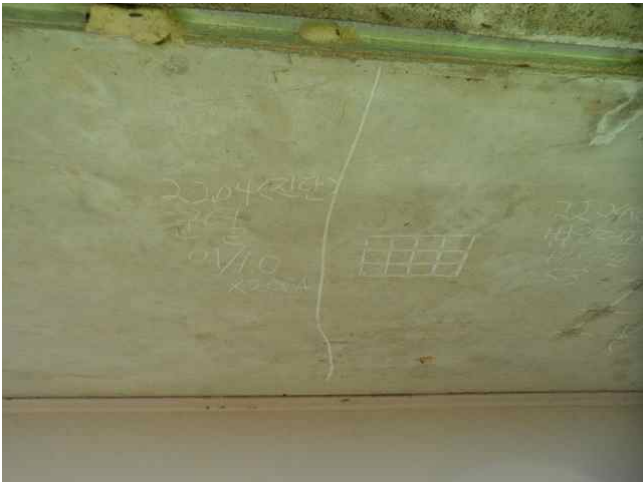
| <p>■ 부 재 : S3</p> <p>■ 손 상 : 캔틸레버 균열(폭 0.1mm)</p> | <p>■ 부 재 : S5</p> <p>■ 손 상 : 캔틸레버 백태</p> |

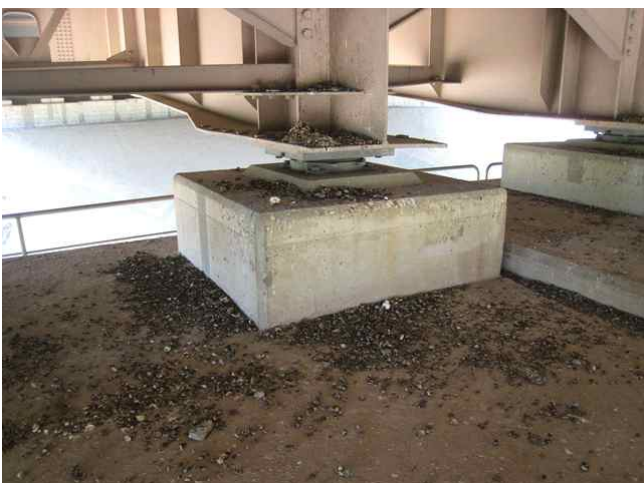
| <p>■ 부 재 : P1</p> <p>■ 손 상 : 코핑부 이물질퇴적(조류)</p> | <p>■ 부 재 : P4</p> <p>■ 손 상 : 기둥부 망상균열(폭 0.1mm)</p> |

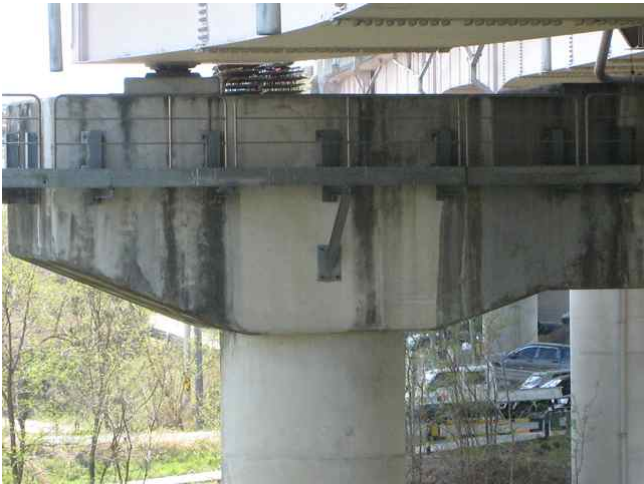
| <p>■ 부 재 : P4</p> <p>■ 손 상 : 코핑부 누수오염</p> | <p>■ 부 재 : P4</p> <p>■ 손 상 : 코핑부 표면열화</p> |

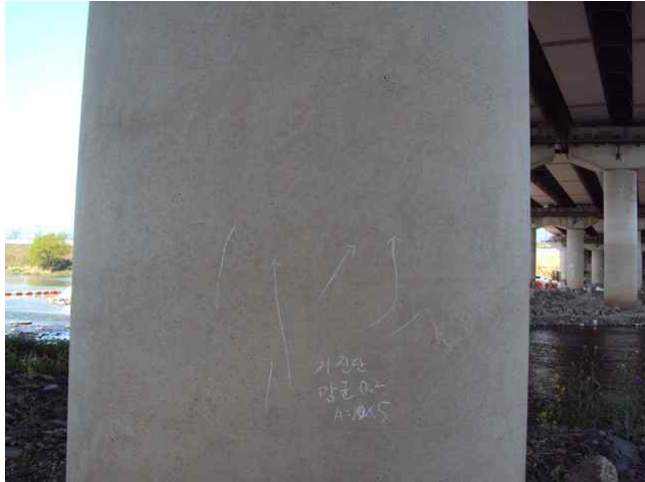
■ 부 재 : P6  
 ■ 손 상 : 기둥부 망상균열(폭 0.1mm)

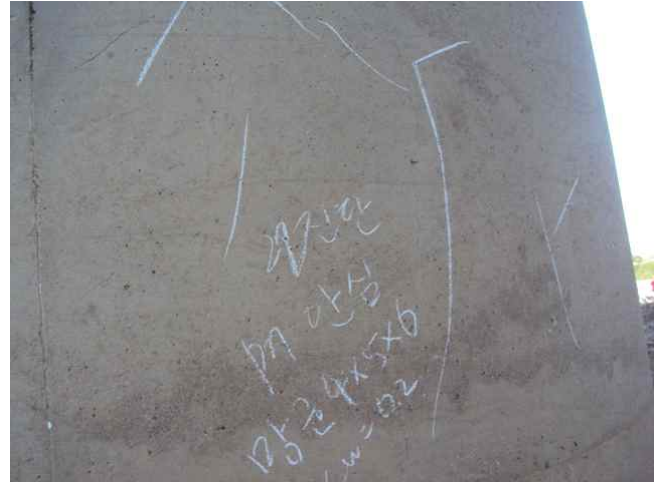
■ 부 재 : P7  
 ■ 손 상 : 기둥부 망상균열(폭 0.1mm)

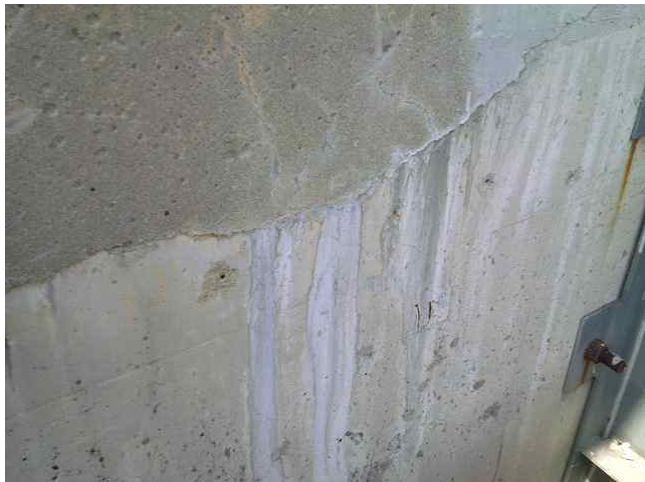
■ 부 재 : P7  
 ■ 손 상 : 코핑부 철근노출

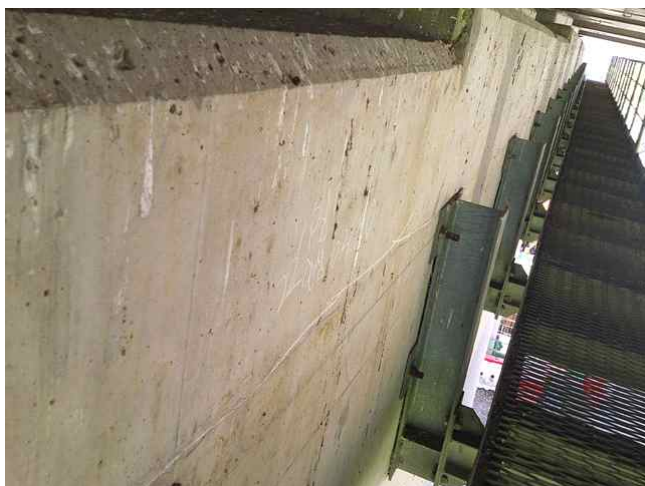
■ 부 재 : P7  
 ■ 손 상 : 코핑부 균열(폭 0.2mm)

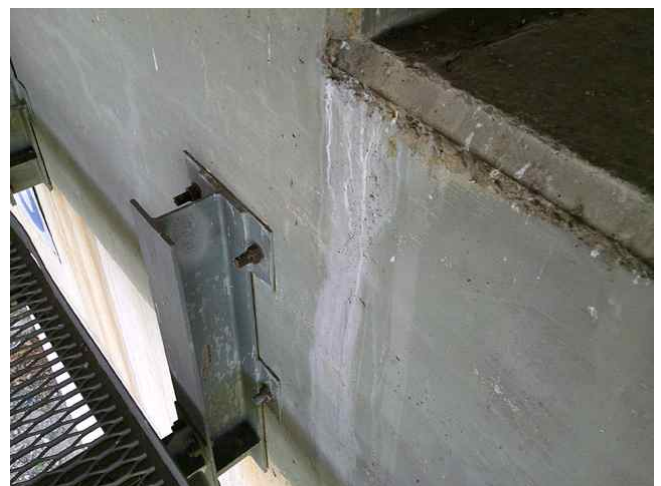
■ 부 재 : P8  
 ■ 손 상 : 코핑부 백태

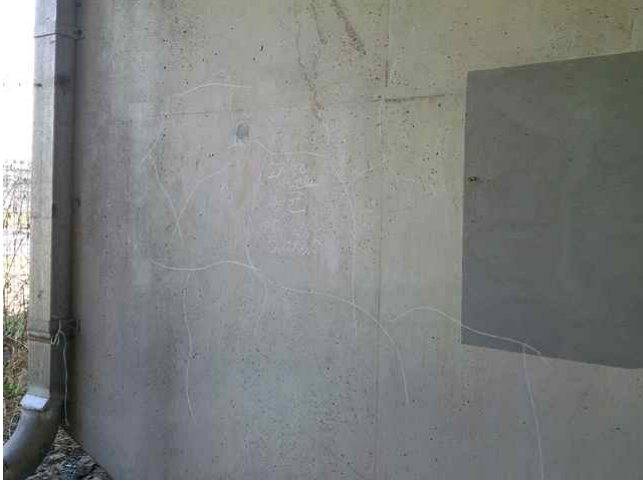
- 부 재 : P10
- 손 상 : 기둥부 망상균열(폭 0.1mm)

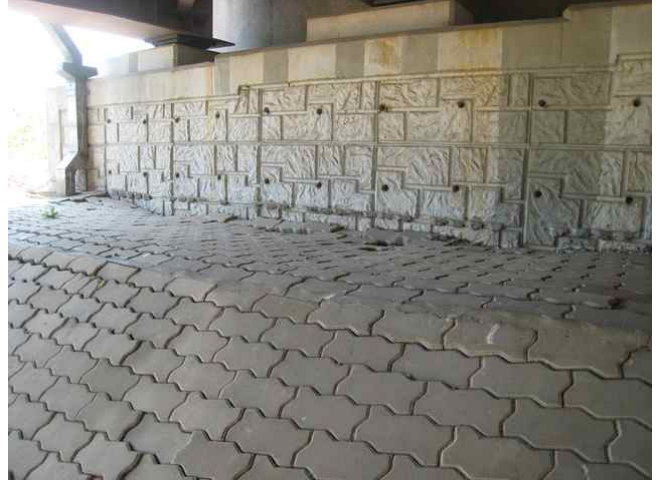
- 부 재 : A1
- 손 상 : 구체 균열(폭 0.2mm)

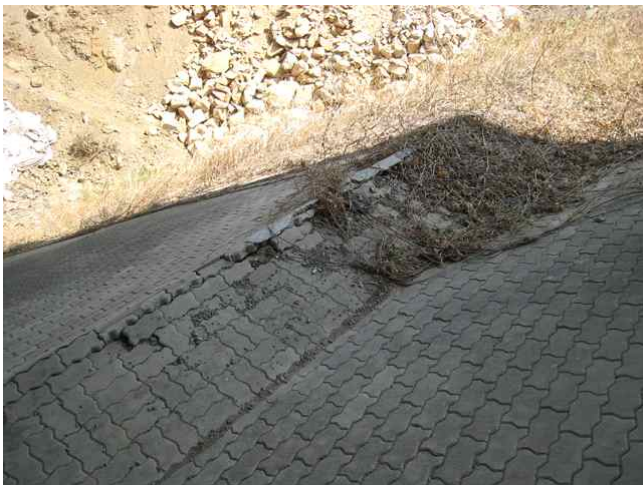
- 부 재 : A1
- 손 상 : 법면침하

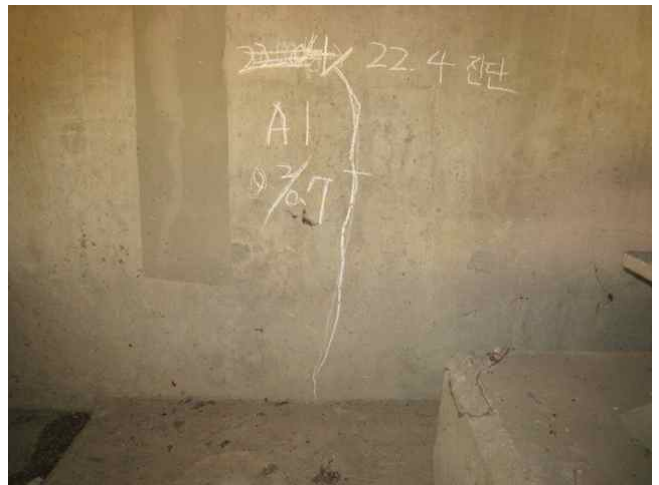
- 부 재 : A1
- 손 상 : 흥벽 균열(폭 0.2mm)

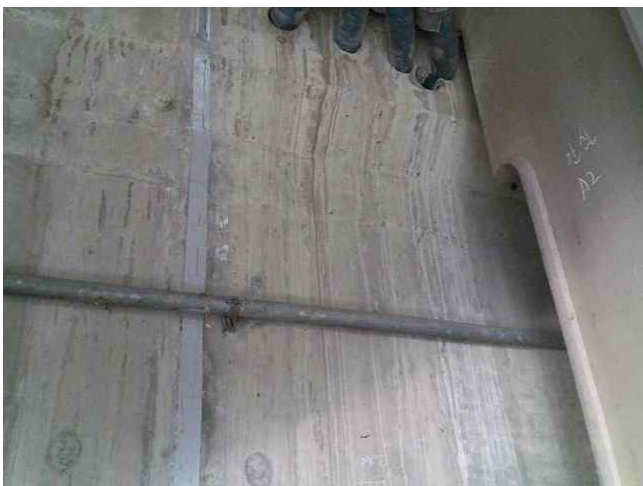
- 부 재 : A2
- 손 상 : 흥벽 누수흔적

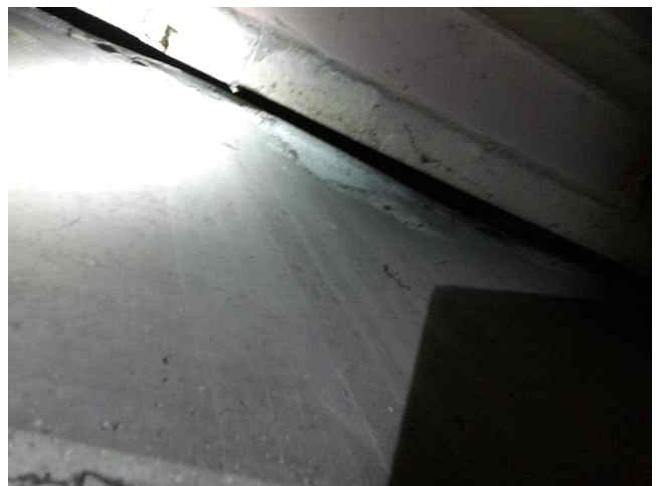
- 부 재 : A2
- 손 상 : 흥벽 파손 및 철근노출

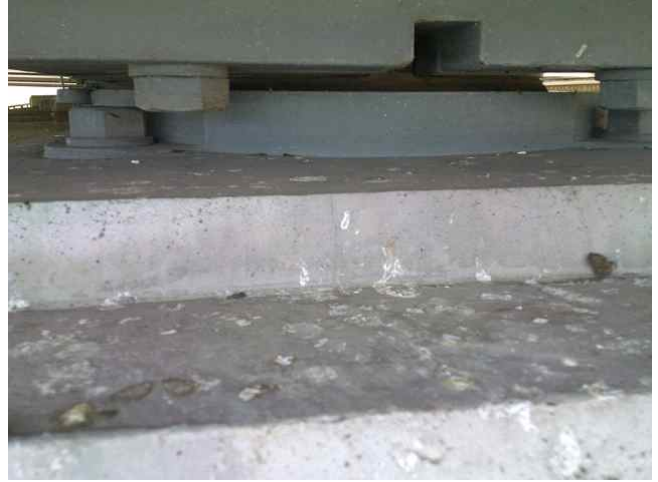
- 부 재 : P9-SH3
- 손 상 : 무수축물탈 균열(폭 0.1mm)

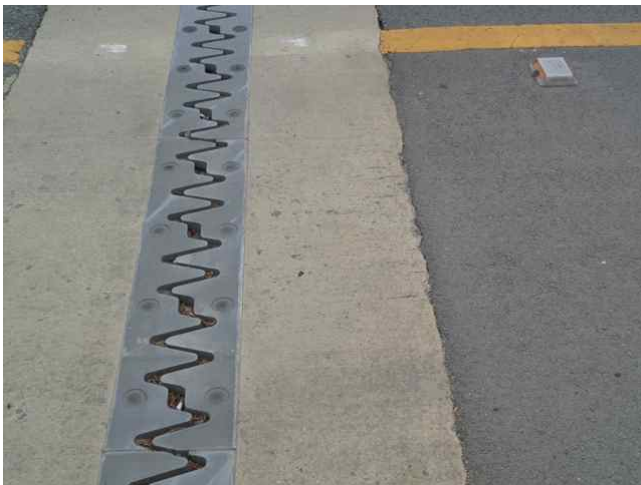
- 부 재 : A1
- 손 상 : 후타재 균열(폭 0.1mm)

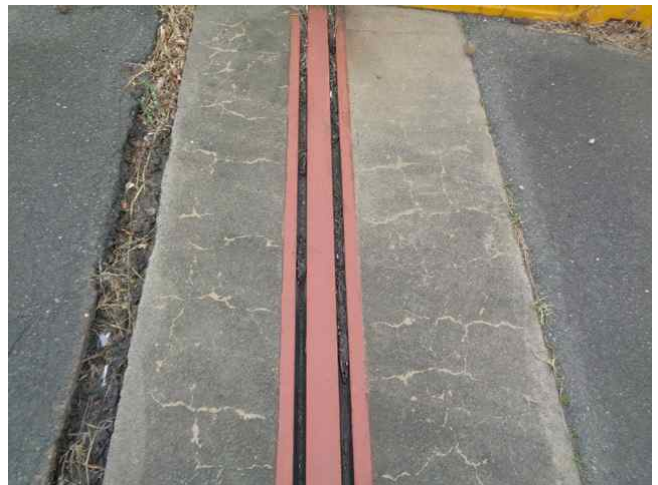
- 부 재 : P4
- 손 상 : 후타재 균열(폭 0.2mm)

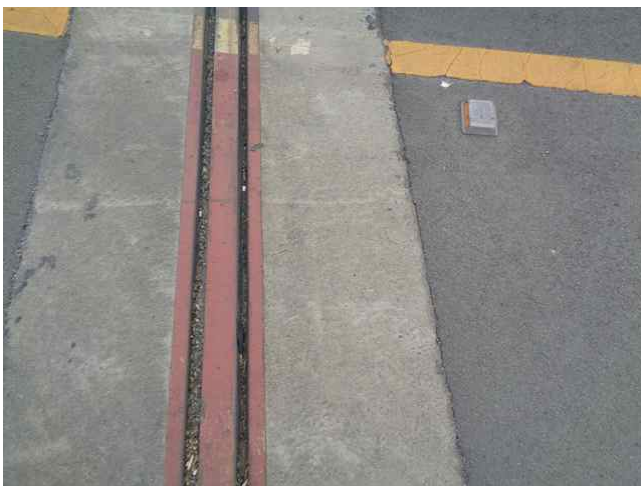
- 부 재 : P8
- 손 상 : P8 후타재 균열(폭 0.2mm)

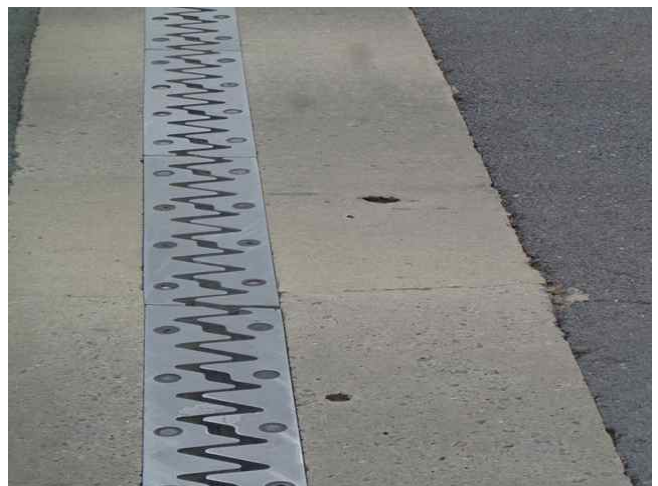
- 부 재 : A2
- 손 상 : 후타재 균열(폭 0.2mm) 및 파손

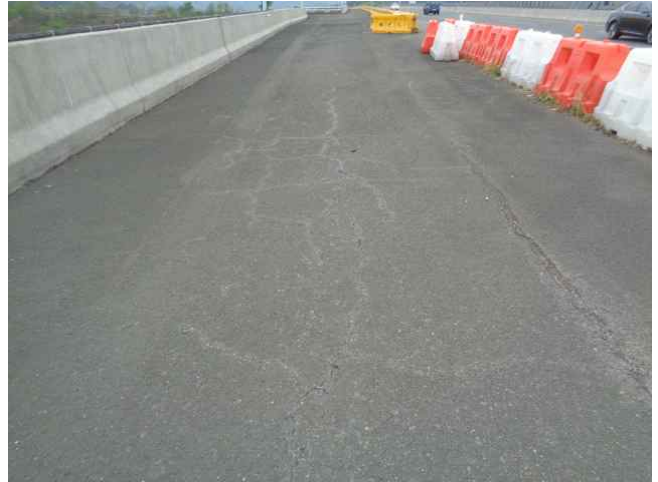
- 부 재 : S6
- 손 상 : 갓길측 아스콘 균열

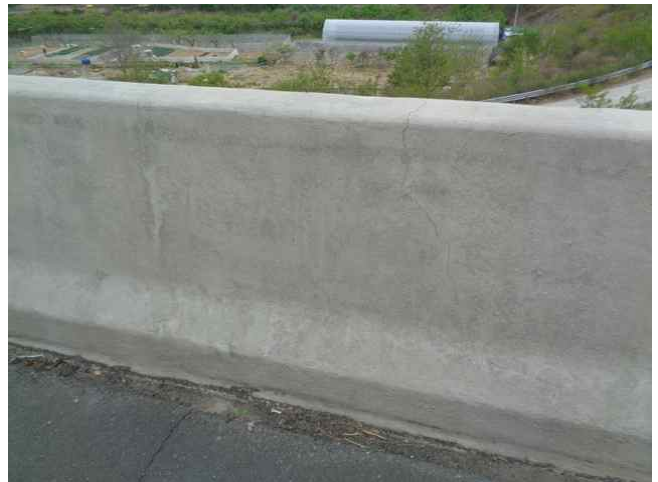
- 부 재 : S1
- 손 상 : 방호벽 균열(폭 0.2mm)

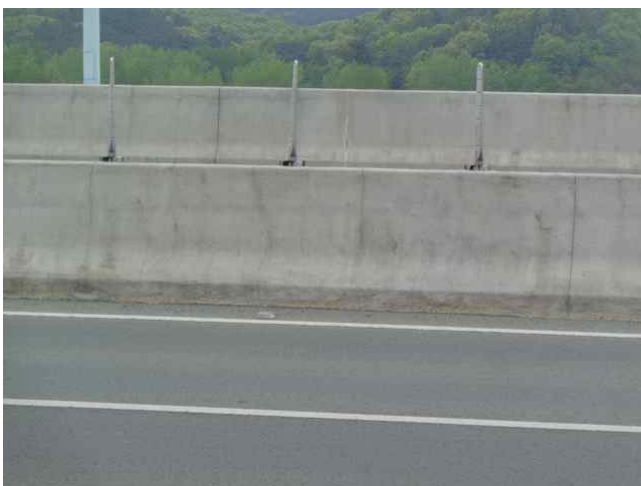
- 부 재 : S1
- 손 상 : 중앙분리대 균열(폭 0.1mm)

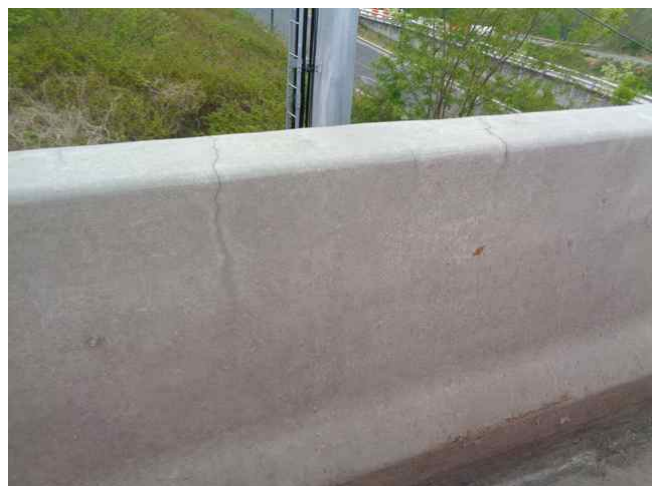
- 부 재 : S8
- 손 상 : 방호벽 균열(폭 0.2mm)
