# 연호고가교 정밀안전진단 과업요약문

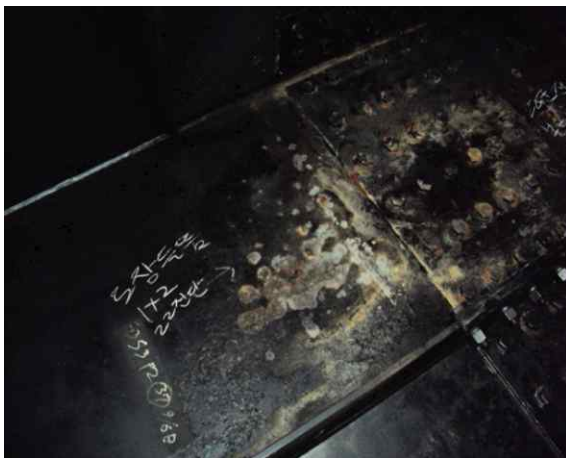
① 거더 도장손상, 볼트부식

S3-G3 도장들뜸(범물방향)

| 구 분 | | 손 상 현 황 | 단 위 | 손상물량 | 개소 | 보수 · 보강방안 | 우선<br>순위 |
|---|---|---|---|---|---|---|---|
| 거더내부<br>(STEEL BOX) | | 도장들뜸, 박락 | m <sup>2</sup> | 2.78 | 7 | 도장보수 | 2 |

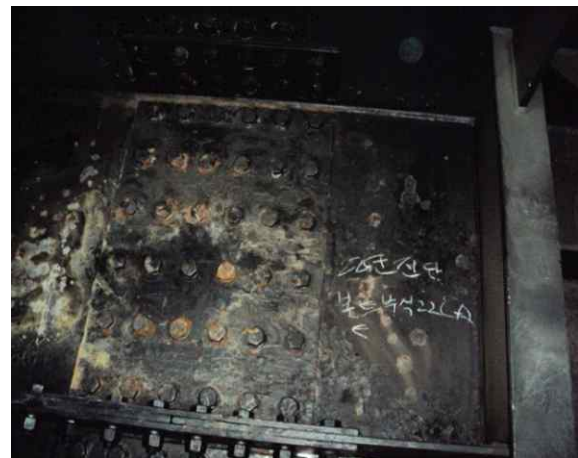
S3-G3 SP 볼트부식(범물방향)

| 구 분 | | 손 상 현 황 | 단 위 | 손상물량 | 개소 | 보수 · 보강방안 | 우선<br>순위 |
|---|---|---|---|---|---|---|---|
| | | 볼트부식 | 개소 | 22 | 22 | 도장보수 | 2 |

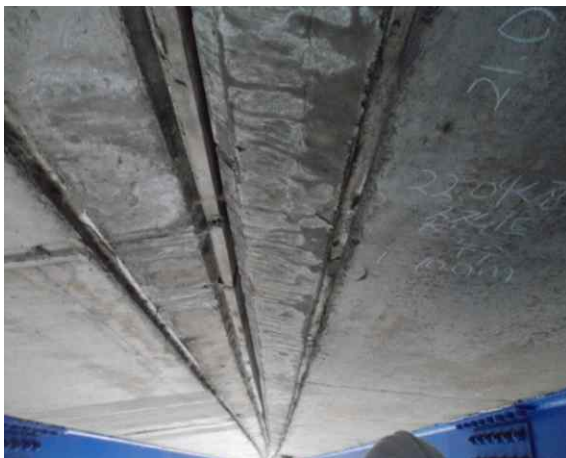
② 바닥판하면 종조인트부 누수, 백태

S3 종조인트부 누수

| 구 분 | | 손 상 현 황 | 단 위 | 손상물량 | 개소 | 보수 · 보강방안 | 우선<br>순위 |
|---|---|---|---|---|---|---|---|
| | | 종조인트 누수 | m | 10.00 | 1 | 주의관찰 | - |

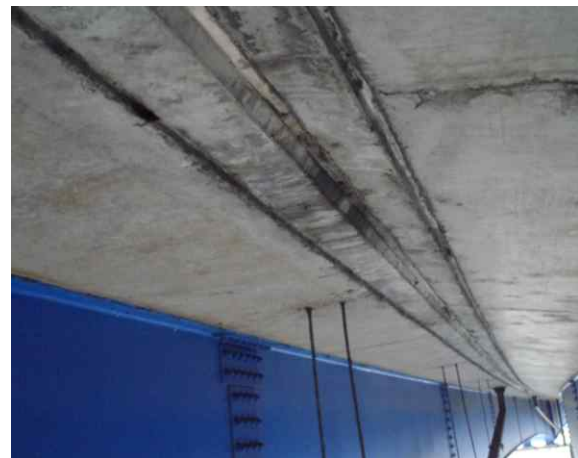
S4 백태(범물방향)

| 구 분 | | 손 상 현 황 | 단 위 | 손상물량 | 개소 | 보수 · 보강방안 | 우선<br>순위 |
|---|---|---|---|---|---|---|---|
| | | 백태 | m <sup>2</sup> | 1.66 | 11 | 표면처리 | 2 |

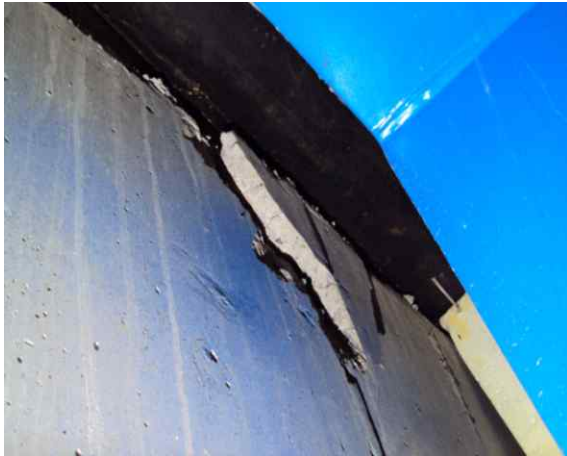
## ③ 교대 홍벽 파손, 백태

A2 홍벽 파손

| 구 분 | | 손 상 현 황 | 단 위 | 손상물량 | 개소 | 보수 · 보강방안 | 우선<br>순위 |
|---|---|---|---|---|---|---|---|
| | | 파손 | m <sup>2</sup> | 1.29 | 2 | 단면보수 | 2 |

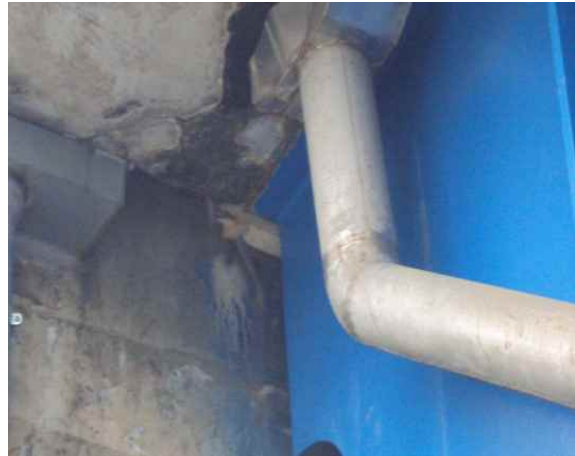
A2 홍벽 백태

| 구 분 | | 손 상 현 황 | 단 위 | 손상물량 | 개소 | 보수 · 보강방안 | 우선<br>순위 |
|---|---|---|---|---|---|---|---|
| | | 백태 | m <sup>2</sup> | 0.04 | 1 | 표면처리 | 2 |

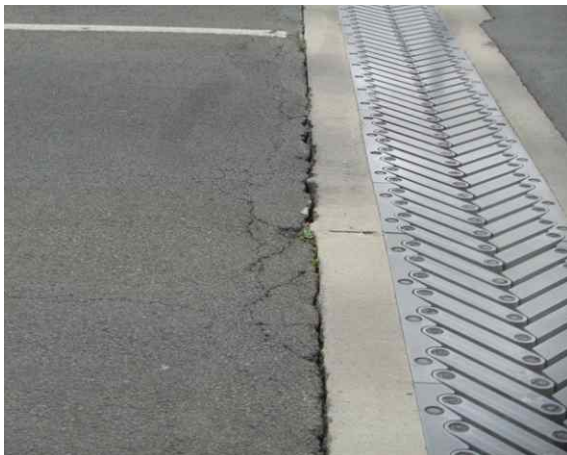
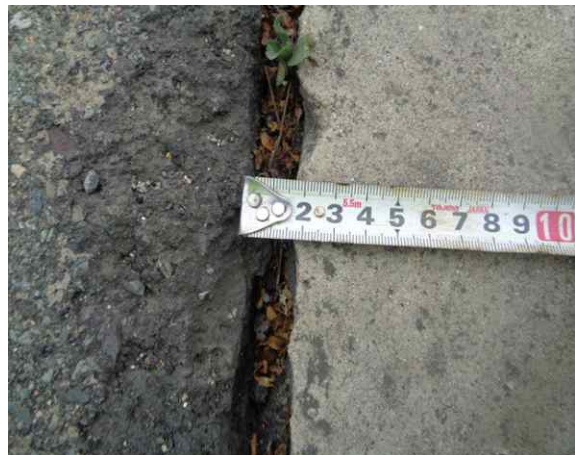
## ④ 신축이음 접속부 포장균열, 이격

A2 접속부 포장균열, 이격(범물방향)

| 구 분 | | 손 상 현 황 | 단 위 | 손상물량 | 개소 | 보수 · 보강방안 | 우선<br>순위 |
|---|---|---|---|---|---|---|---|
| | | 접속부 포장균열, 이격 | m | 10.0 | 1 | 주의관찰 | - |

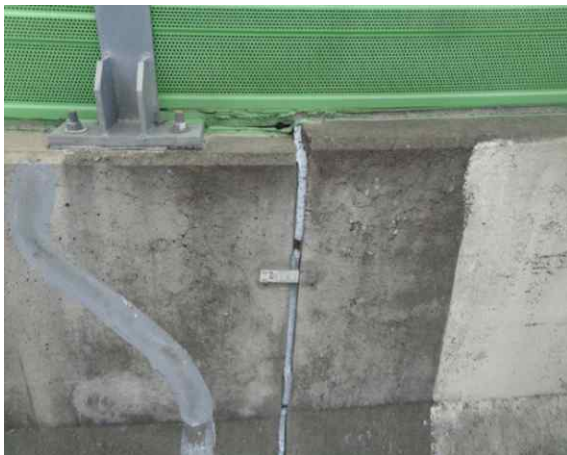
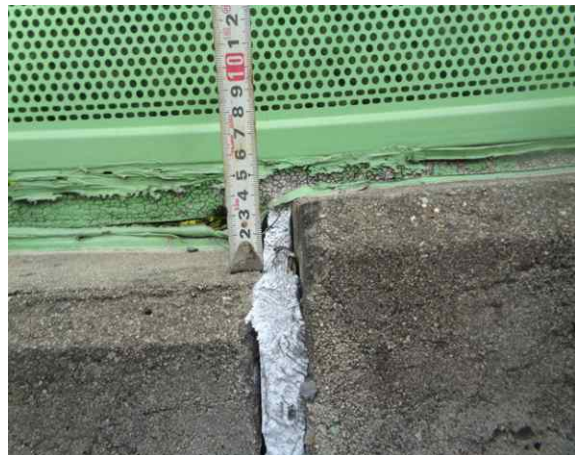
## ⑤ 난간 및 연석 방호벽 단차 등

램프구간 단차(시점)

| 구 분 | | 손 상 현 황 | 단 위 | 손상물량 | 개소 | 보수 · 보강방안 | 우선<br>순위 |
|---|---|---|---|---|---|---|---|
| | | 단차 | 개소 | 1 | 1 | 주의관찰 | - |
