## 제3장 현장조사 및 시험

# 제3장 현장조사 및 시험

본 과업의 대상 교량인 ‘연호고가교’는 대구광역시 수성구 연호동에 위치하고 있으며, 총연장 410.0m, 교폭은 28.9m의 왕복 6차선 교량으로 상부구조는 분리되었으나 하부구조는 일체형으로 시공된 상태이다. 곡선교로서 상부구조는 Steel Box Girder 형식이며 최대경간장은 60.0m이며, 하부구조는 역T형 교대(A1, A2), 다주식 라멘형 교각(P1~P7)으로 구성되어있다. 교량의 기하학적 형상은 교량 중앙부에서 시점으로 3.6367%, 종점으로 -4.8453%의 경사를 이루며, 횡단구배는 안심방향으로 -2%의 경사를 이루고 있다.

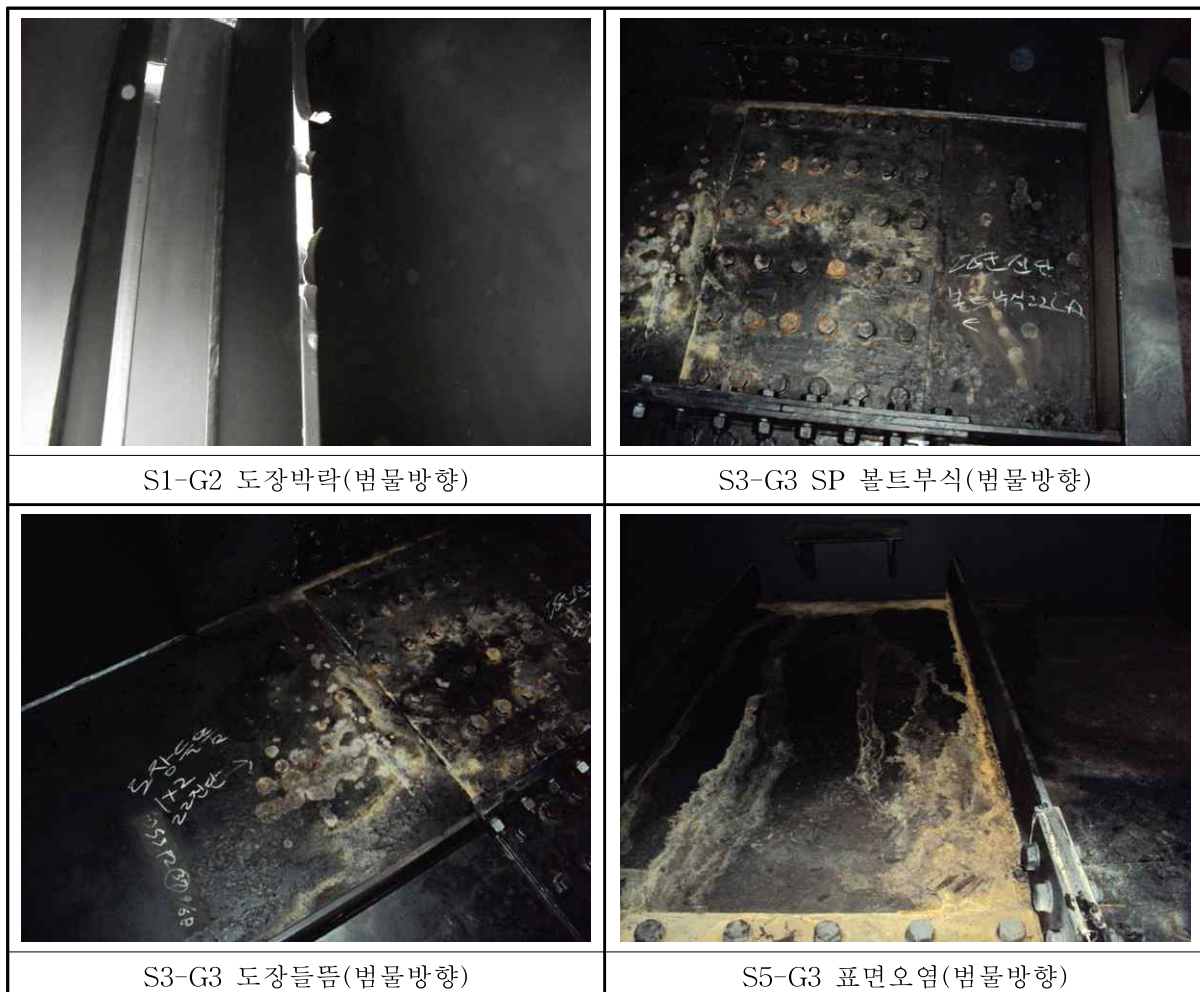
S4-G2 기공(PIN홀)(범물방향)

- 도장들뜸, 박락, 볼트부식 - 공용기간 경과, 우수유입, 보수미흡, 시공미흡 등에 의한 손상으로 내구성 확보 차원의 도장보수가 필요하며, 보수시 기존 도장 제거, 도료 품질관리 등을 통하여 재손상 발생을 방지하여야 한다.
- 표면오염 - 현장 이음부 틈을 통해서 유입된 누수흔적으로 판단되며, 우천시 우수유입에 따른 2차손상 발생 우려가 있으므로 현장 이음부 실란트 충전을 통한 보수가 필요하다.
- 실링처리미흡 - 우수유입 방지를 위한 실란트 충전이 요구된다.
- 점검등 덮개탈락, 파손, 불량 - 시공미흡 등에 의해 발생한 것으로 판단되며, 정비를 통한 유지관리가 필요하다.
- 기공 - 시공미흡 등에 의한 것으로 손상의 정도가 경미하므로 주의관찰이 요구된다.

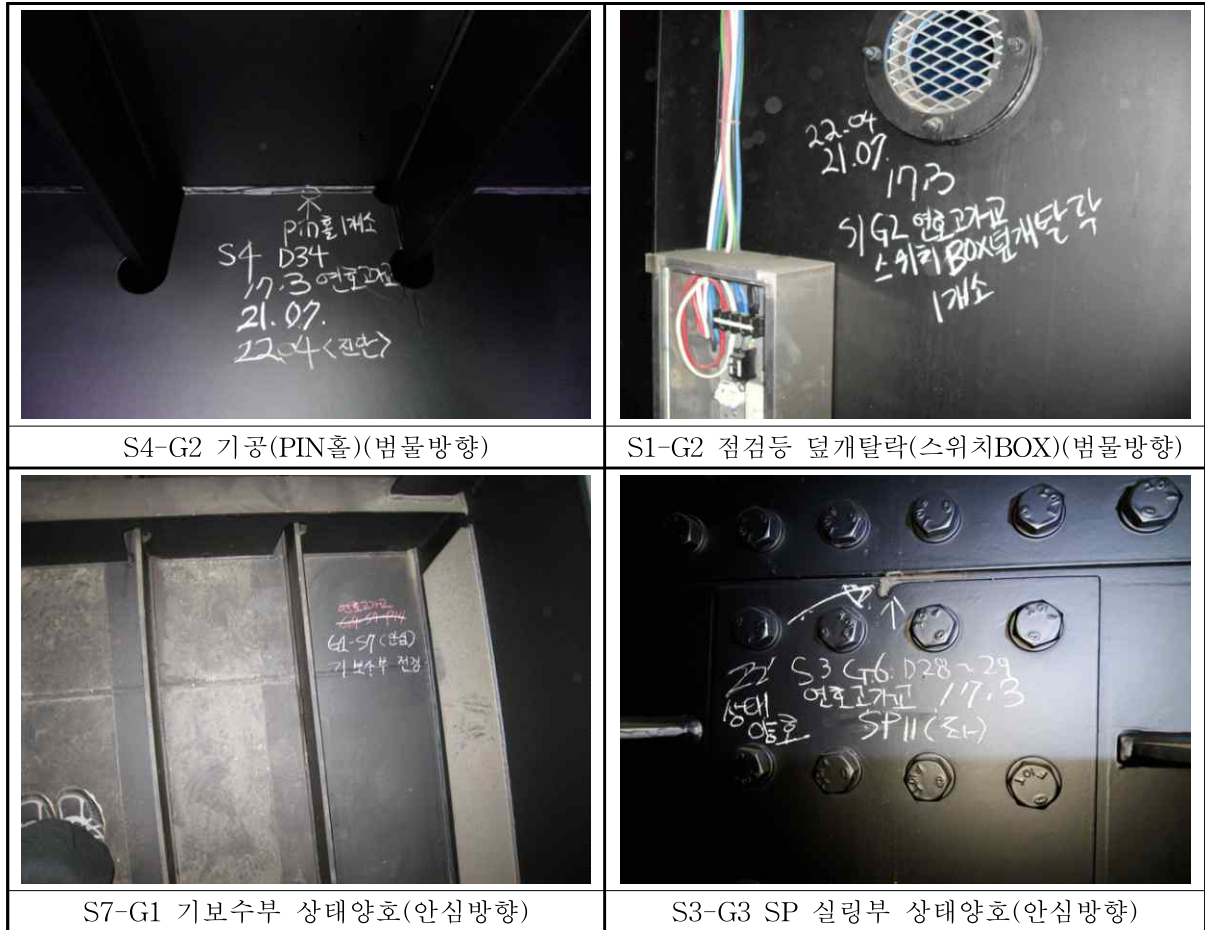
S1-G2 점검등 덮개탈락(스위치BOX)(범물방향)

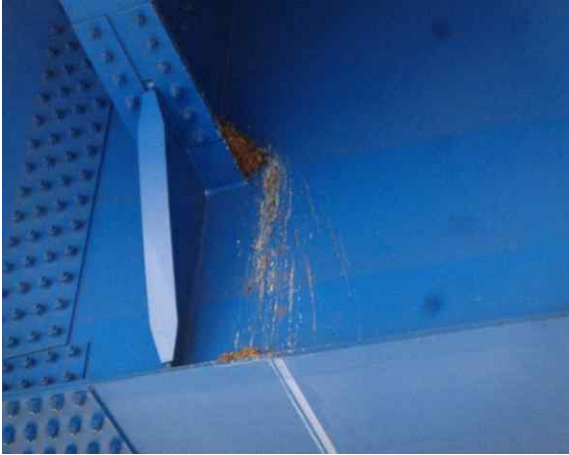
| S4-G2~3 이물질퇴적(조류서식) | 가로보 상태 양호 |

- 이물질퇴적(조류서식) - 정비를 통한 보수가 필요하며, 기 손상외에 전반적으로 양호한 것으로 확인되었다.

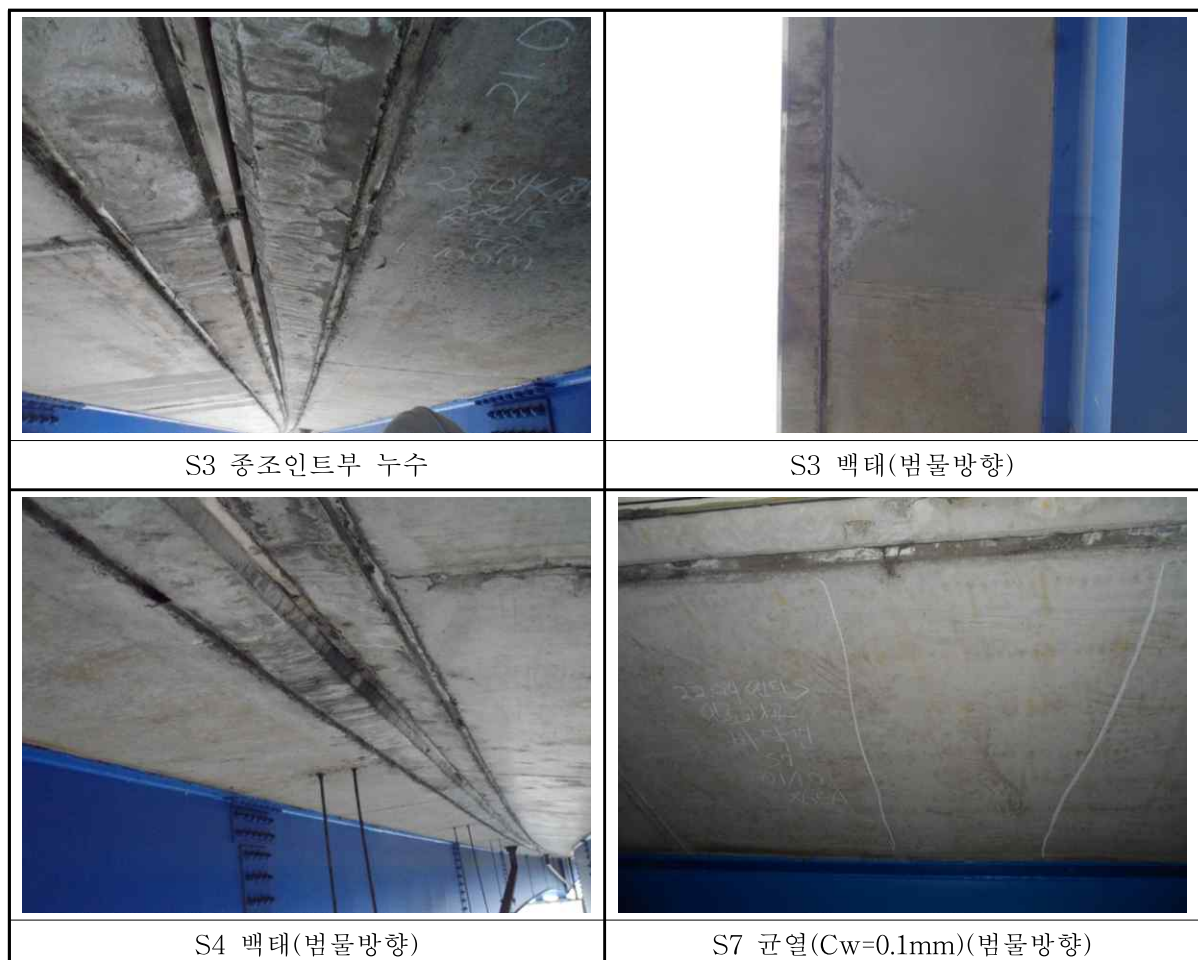
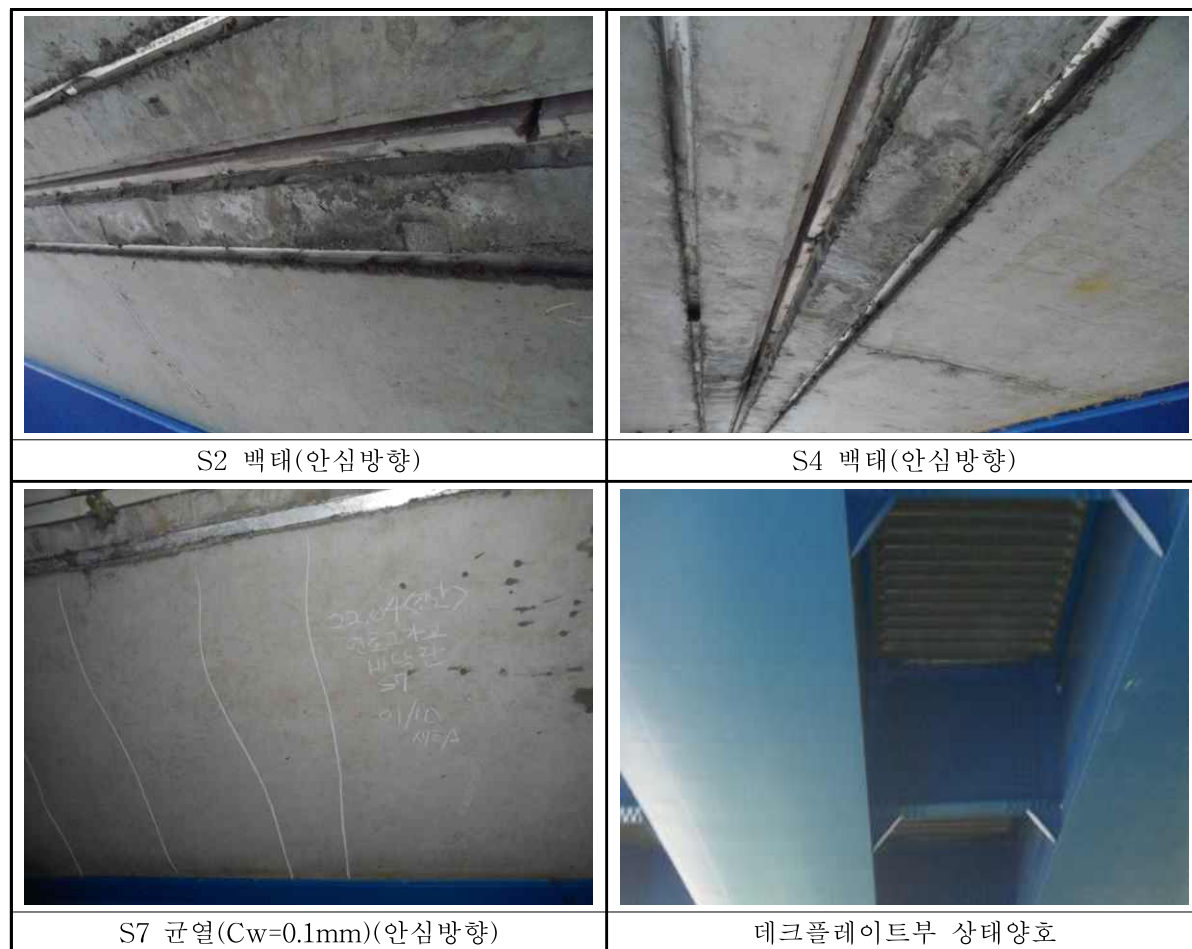
외관조사 결과, 데크플레이트 구간은 전반적으로 양호한 상태이며, 캔틸레버부에 균열(0.3mm미만), 백태, 박리, 종조인트부 누수가 조사되었다.

- 균열(0.3mm미만) - 대체로 초기 건조수축에 의해 발생한 방향성이 없는 표면 균열로 판단되며, 비구조적인 손상이나 우수유입, 온도변화 등에 의해 손상이 진전될 우려가 있으므로 내구성 확보 차원에서 표면처리 보수를 실시하는 것이 필요하다.
- 백태 - 손상부를 통한 우수유입, 수분접촉, 종조인트 누수 등의 원인에 의해 발생한 것으로 판단되며, 표면처리를 통해 구조물의 내구성 저하를 방지하는 것이 바람직하다.
- 박리 - 시공시 다짐불량, 외부충격, 우수유입, 온도변화 등에 의한 손상으로 판단되며, 손상의 정도는 경미하나 내구성 확보차원의 보수를 실시하는 것이 필요하다.
- 종조인트 누수 - 종조인트부로 침투된 노면수 등에 의한 것으로 판단되며, 손상에 대한 주의관찰을 실시하고 누수에 대한 대책 수립이 요구된다.

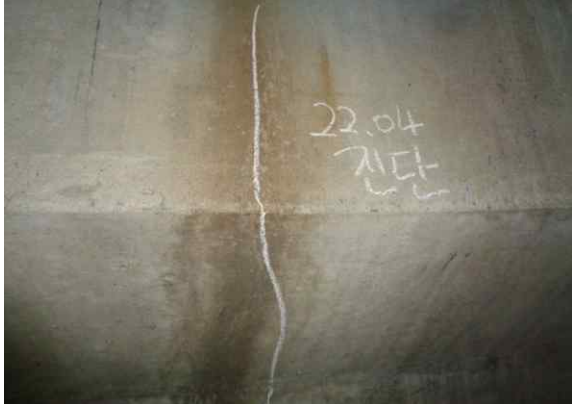
| <p>A1 홍벽 균열(<math>C_w=0.2\text{mm}</math>)</p> | <p>A2 홍벽 백태</p> |

- 균열(0.3mm미만), 망상균열 - 건조수축 및 구속응력, 온도변화 등에 의해 발생된 것으로 판단되며, 장기간 우수 및 외기에 의한 수분침투시 표면열화에 따른 박리 또는 내부 철근의 부식 팽창 등에 의해 박락이 발생될 수 있으므로 내구성 확보를 위한 보수를 실시하는 것이 필요하다.
- 백태 - 신축이음부 우수유입, 외기노출, 온도변화 등에 의해 발생한 것으로 판단되며, 표면처리를 통해 구조물의 내구성 저하를 방지하는 것이 바람직하다.
- 표면오염(녹물), 누수흔적 - 신축이음부 우수유입, 외기노출 등에 의한 것으로 판단되며, 진전여부에 대한 주의관찰을 실시하는 것이 요구된다. 보수시 신축이음부와 연계된 보수가 필요하다.
- 파손 - 시공미흡, 우수유입, 온도변화 등에 의한 것으로 내구성 확보 차원의 단면보수가 필요하다.

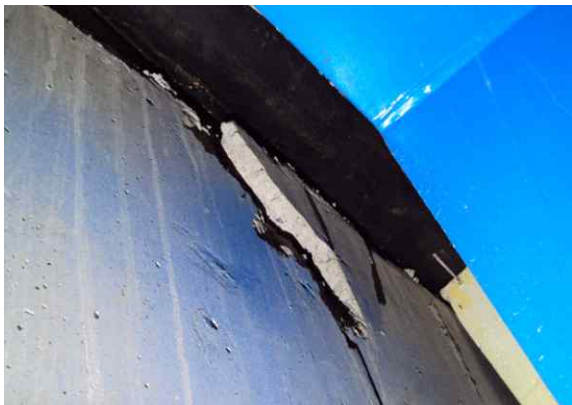
| <p>A2 홍벽 파손</p> | <p>P1 코핑 균열(<math>C_w=0.2\text{mm}</math>)</p> |

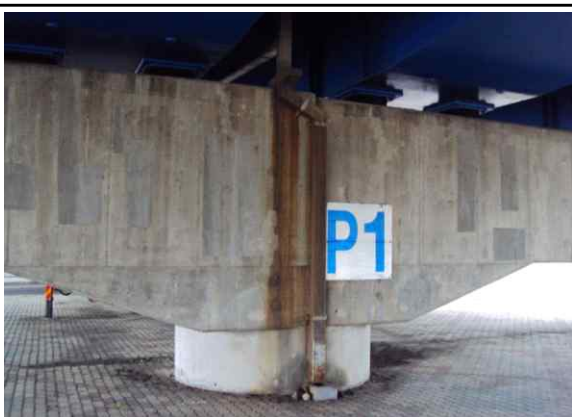
| <p>P1 코핑 표면오염(녹물)</p> | <p>P1 코핑 백태</p> |

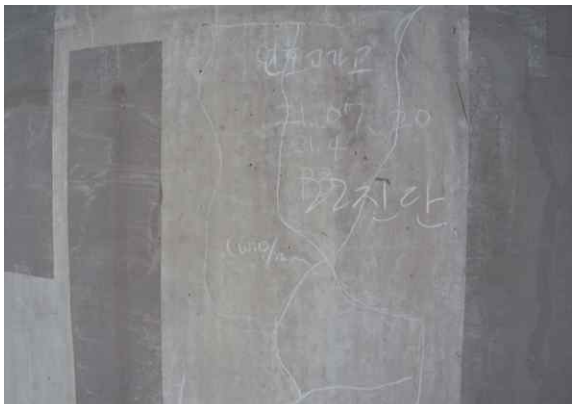
| <p>P3 기둥 망상균열</p> | <p>P6 코핑 균열(<math>C_w=0.2\text{mm}</math>)</p> |

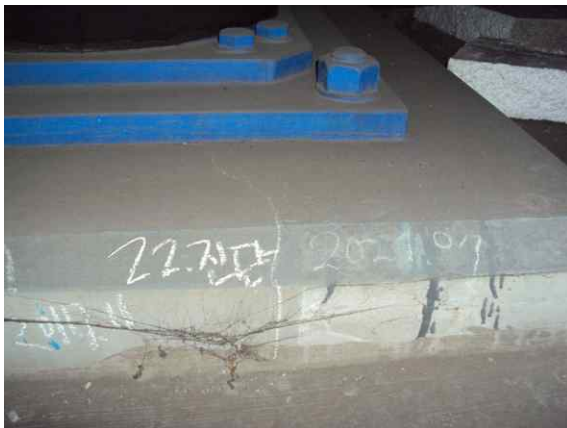
| A2-SH10 받침콘크리트 균열(폭:0.1mm) | P2-SH5 상부플레이트 도장박리 |

- 균열(0.3mm미만) - 건조수축 및 온도변화 등에 의해 발생한 것으로 판단되며, 내구성 확보 차원의 표면처리를 실시하는 것이 필요하고, 보수시 표면정리, 적합한 보수재 사용 등에 대해 주의를 기울여야 한다.
- 도장박리 - 시공미흡, 우수유입, 외기노출, 공용기간 경과 등에 의해 발생한 손상으로 장기적인 내구성 확보를 위하여 도장보수가 필요하다.

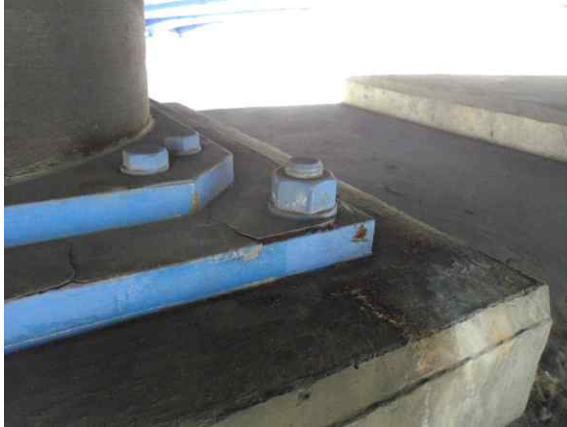
| P2-SH9 하부플레이트 도장박리 | P5-SH4 받침콘크리트 균열(폭:0.2mm) |

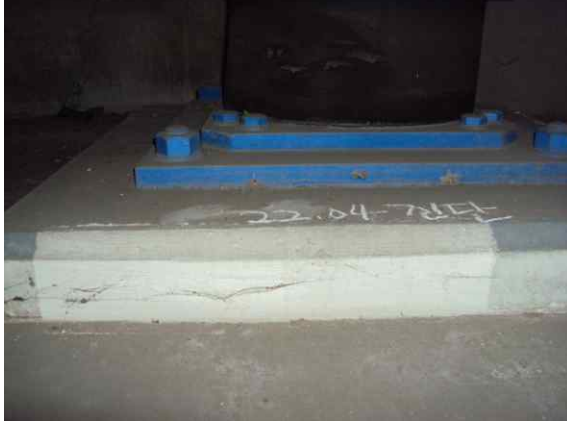
| A2-SH8 받침콘크리트 균열 보수실시 | P5-SH2 받침콘크리트 균열 보수실시 |

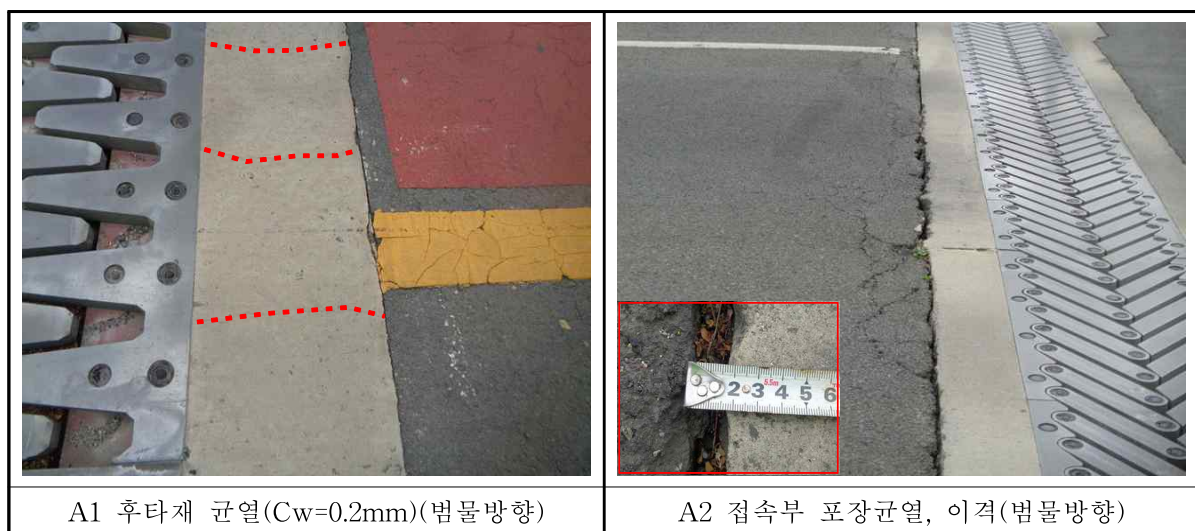
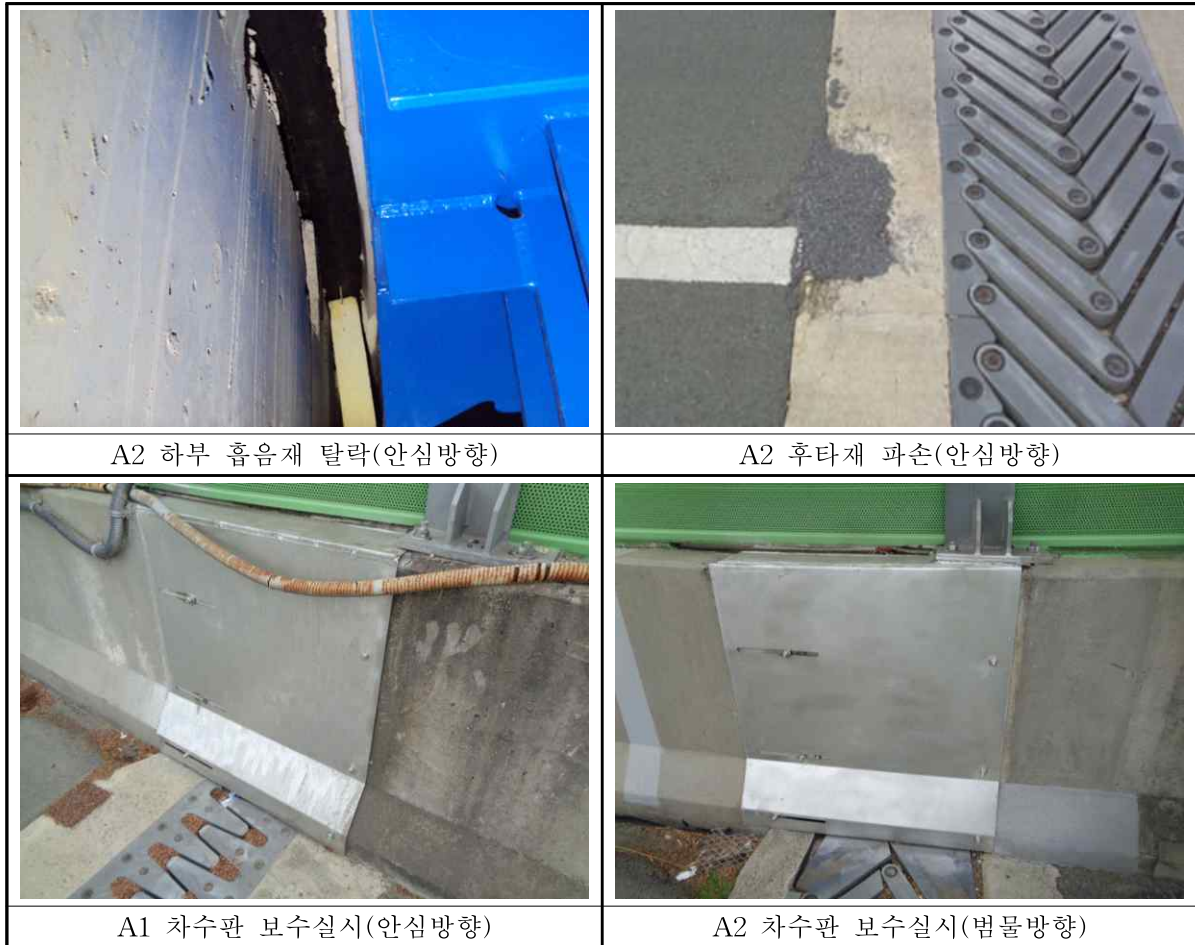
본체는 전반적으로 작동상태는 양호하며, 차수관 손상(차수커버 볼트탈락, 철판절단)에 대한 보수가 실시되었으며, 후타재 균열(0.3mm미만), 파손, 신축이음 하부 흡음재 탈락, 접속부 포장균열, 이격이 조사되었다.

- 후타재 균열(0.3mm미만), 파손 - 건조수축, 차량의 반복적인 윤하중, 온도변화, 공용기간 경과에 의한 것으로 판단되며, 손상의 정도가 경미하므로 보수보다는 주의관찰을 실시하고, 추후 손상의 증가 및 확대시 일괄보수를 실시하는 것이 요구된다.
- 흡음재 탈락 - 시공미흡 등에 의해 발생된 것으로 차량 통행시 소음 등의 영향이 크지않은 바 주의관찰이 요구된다.
- 접속부 포장균열, 이격 - 차량의 반복적인 윤하중, 다짐미흡, 시공미흡 등에 의해 발생된 것으로 판단되며, 주행성에 영향이 없는 상태로 주의관찰 후 보수 시기를 결정하는 것이 바람직하다.

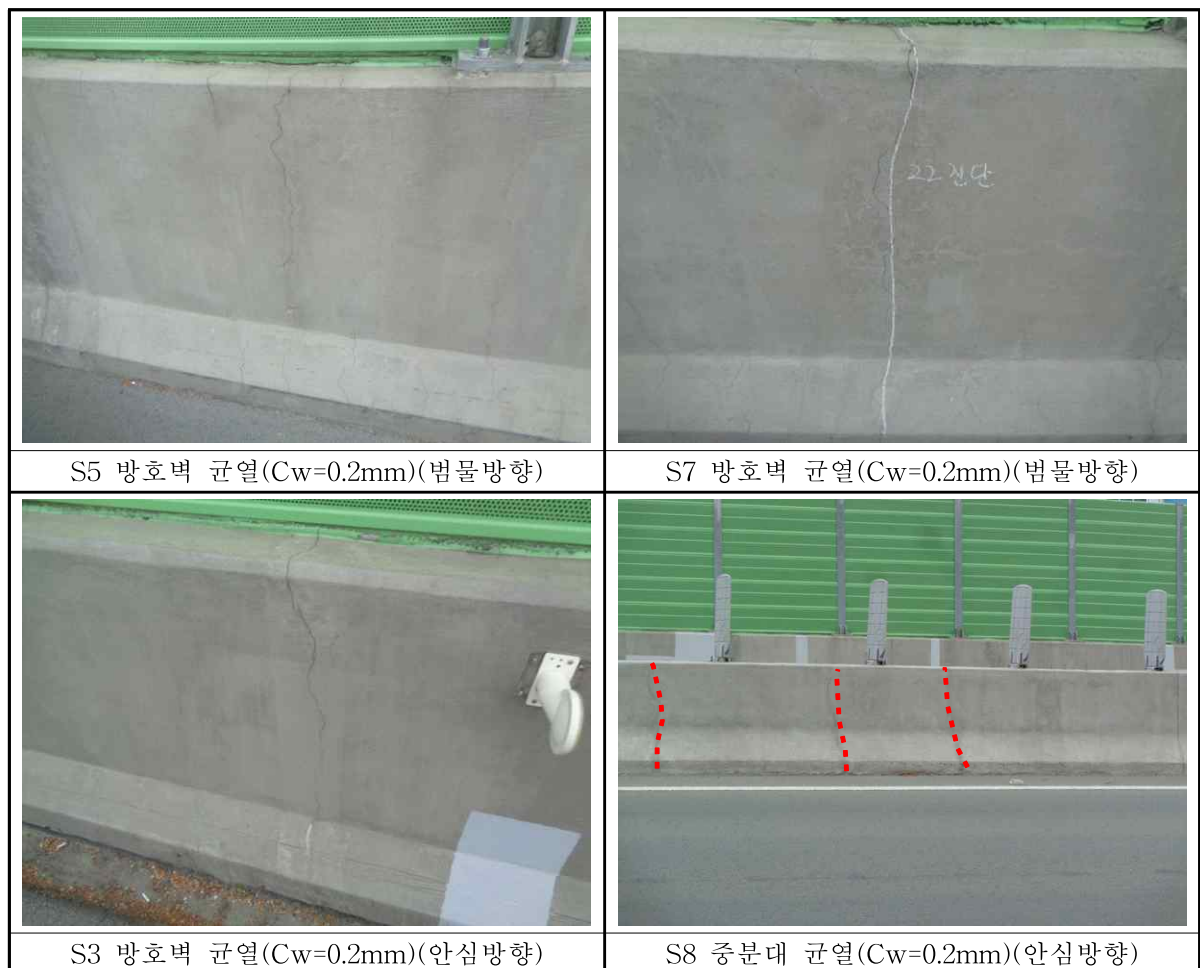
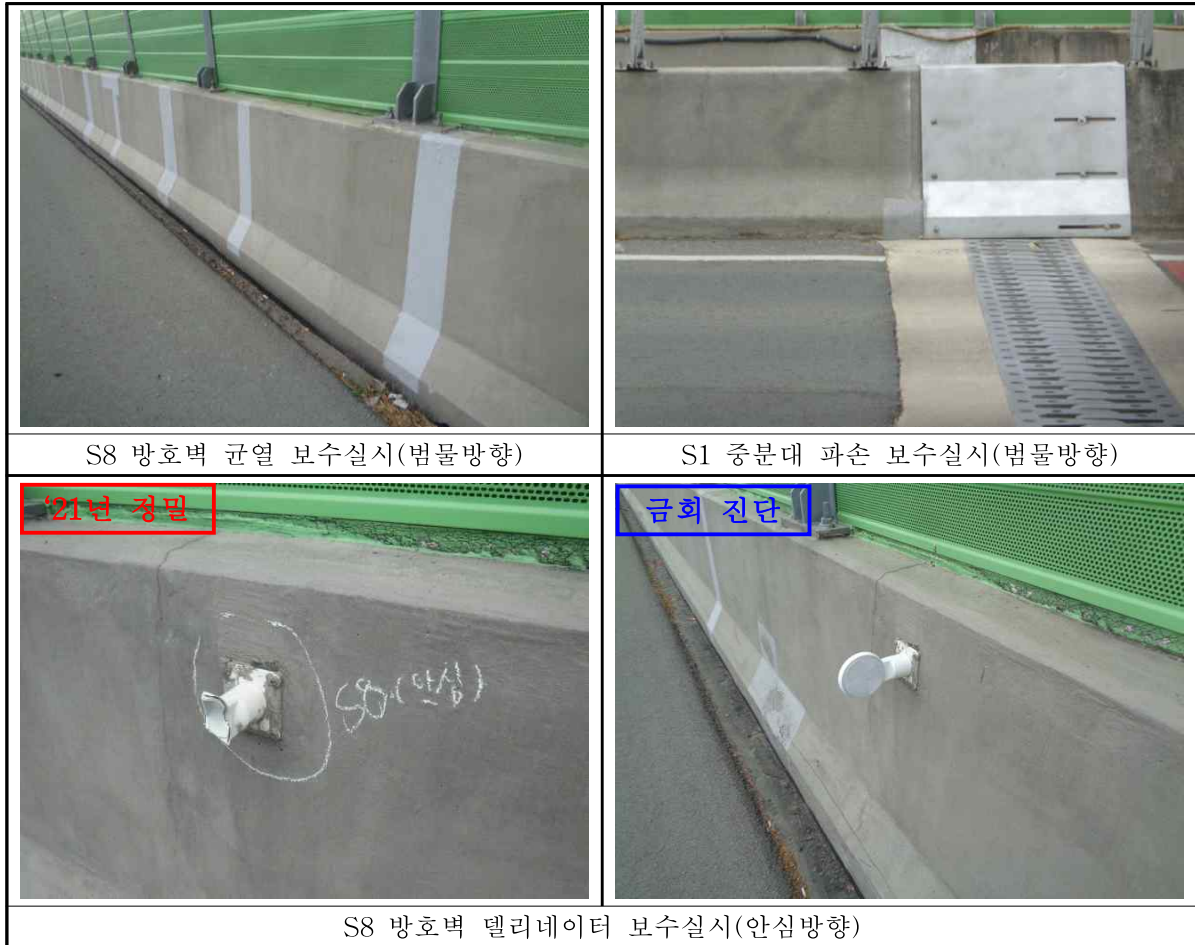
기 발생한 균열(0.3mm미만), 파손, 보수부 들뜸, 텔리네이터 파손에 대한 보수가 일부 실시되었으며, 금회 미보수 및 추가된 균열(0.3mm미만)이 조사되었다.

- 균열(0.3mm미만) - 건조수축 및 구속응력, 온도변화, 수화열 등에 의해 발생된 것으로 내구성 및 미관 확보 차원의 보수를 실시하는 것이 요구되며, 보수시 철저한 시공관리를 통해 재손상이 발생하지 않도록 하는 것이 필요하다.

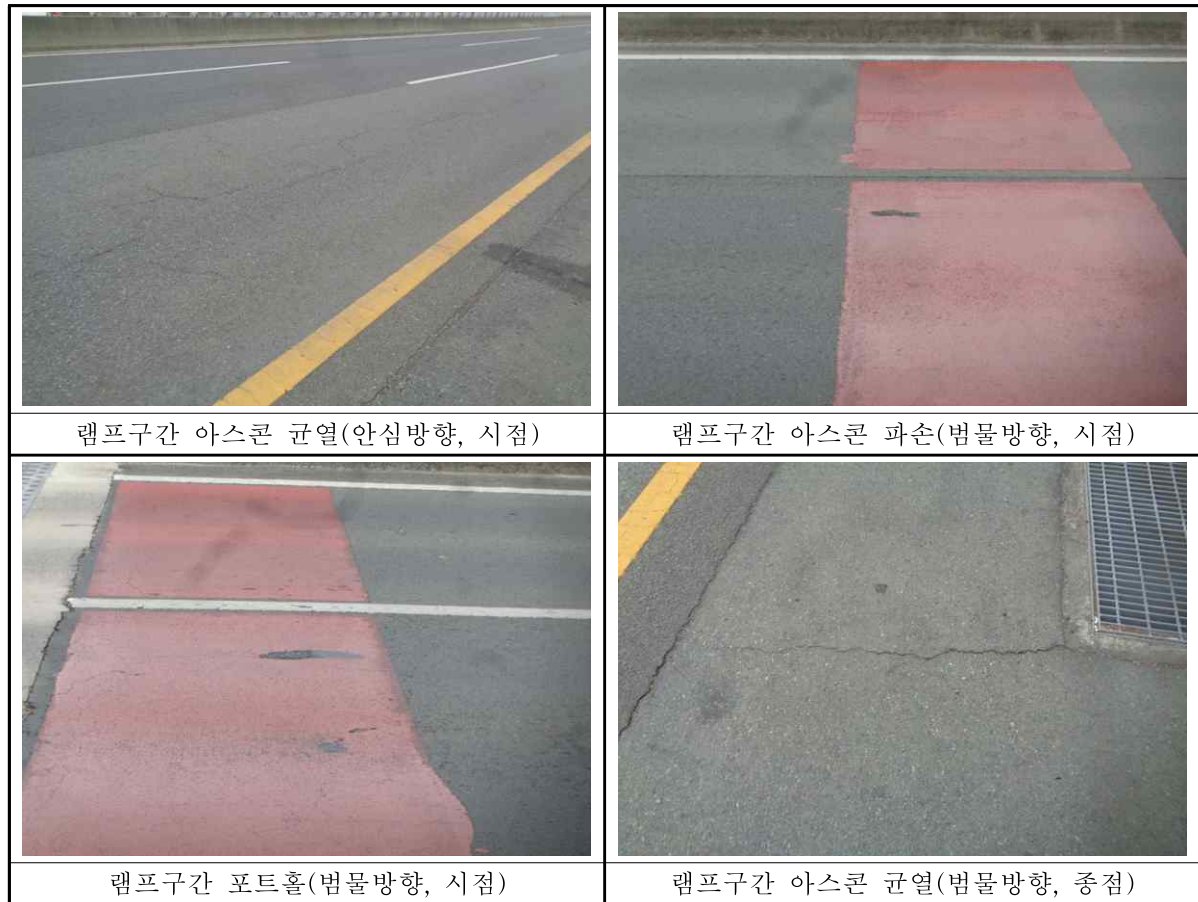
기 발생한 포트홀에 대한 보수가 실시되었으며, 미 보수 및 추가 조사된 아스콘 균열, 파손, 포트홀이 조사되었다.

- 아스콘 균열, 파손, 포트홀 - 차량의 반복적인 윤회중, 공용기간 경과, 시공초기 다짐불량, 배합불량, 시공미흡 등에 의해 발생한 손상으로 판단되며, 조사된 손상은 차량통행에 중대한 영향을 미치는 손상이 아닌 바 지속적인 주의관찰을 실시하고 향후 손상의 진전시 보수대책 수립이 요구된다.

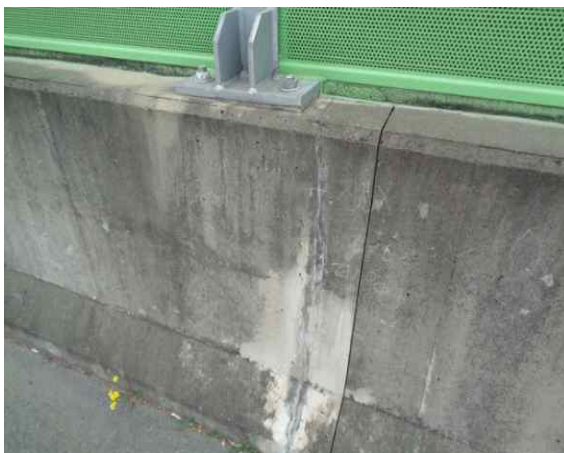
| <p>램프구간 균열(<math>Cw=0.2mm</math>)(안심방향, 종점)</p> | <p>램프구간 망상균열(범물방향, 시점)</p> |

- 균열(0.3mm미만, 이상), 망상균열 - 건조수축 및 구속응력, 온도변화, 수화열 등에 의해 발생된 것으로 내구성 및 미관 확보 차원의 표면보수, 주입보수를 실시하는 것이 요구되며, 보수시 철저한 시공관리를 통해 재손상이 발생하지 않도록 하는 것이 필요하다.
- 파손, 재료분리, 철근노출 - 차량 충격, 다짐미흡, 시공미흡 등에 의한 손상으로 판단되며, 내구성 및 미관확보를 위해 단면보수를 실시하는 것이 요구된다.
- 단차 - 시공초기 옹벽 시공 이후 잔류침하에 의한 손상으로 추정되며, 현재 균열모니터를 통해 유지관리중인 것으로 확인되고, 진전여부에 대한 지속적인 계측 및 주의관찰이 요구된다.

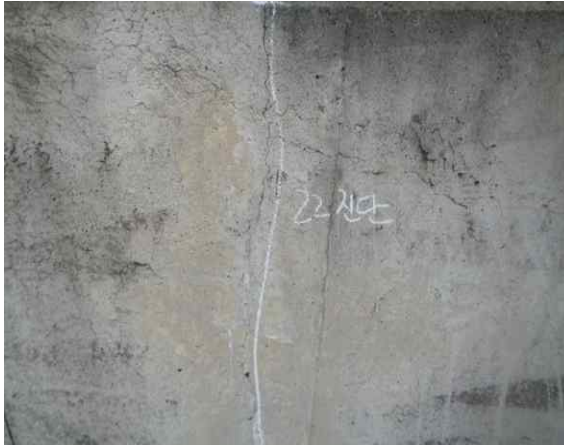
| <p>램프구간 균열(<math>Cw=0.3mm</math>)(범물방향, 종점)</p> | <p>램프구간 균열 보수 실시(범물방향, 종점)</p> |

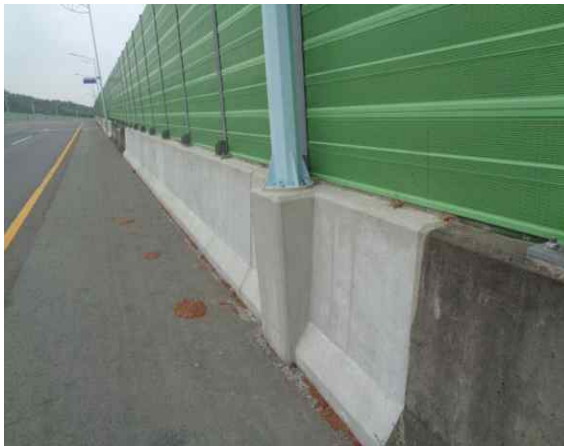
| <p>램프구간 보수부 상태양호(안심방향, 시점)</p> | <p>램프구간 단차(범물방향, 시점)</p> |
