**범안대교 등 3개소 정밀안전진단 용역  
보 고 자 료**

**2022. 05**

**대 구 광 역 시  
대 구 동 부 순 환 도 로  
( 주 ) 명 성 엔 지 니 어 링**

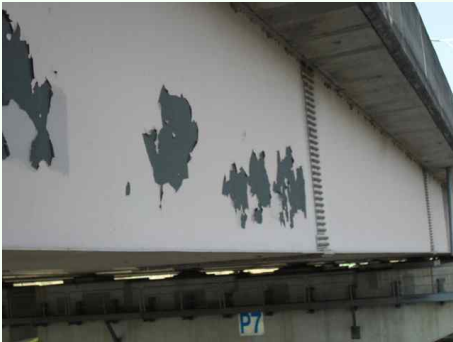
| 현 황 | S7 복부 도장박리, 박락 | 현 황 | S9-G1 이물질퇴적 | 현 황 | S4 캔틸레버 균열(폭 0.2mm) | 현 황 | P5 코핑부 누수오염 |
| 원 인 | 도장 노후화 | 원 인 | 조류서식 | 원 인 | 초기 건조수축 | 원 인 | 배수관 위치불량 |

| 대 책 | 도장보수 | 대 책 | 청소후 잠금장치 | 대 책 | 표면처리 | 대 책 | 배수관 연장 후 표면처리 |

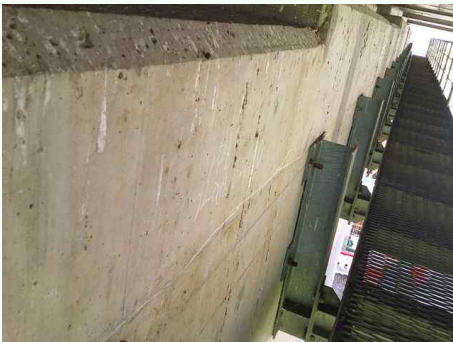
| 현 황 | P7 코핑부 균열(폭 0.2mm) | 현 황 | 교대 법면 밀림 | 현 황 | P7 배수관 위치불량 | 현 황 | S6 방호벽 균열(폭0.2mm) |
| 원 인 | 초기 건조수축 | 원 인 | 법면 침하 | 원 인 | 시공미흡 | 원 인 | 초기 건조수축 |

| 대 책 | 표면처리 | 대 책 | 성토후 블록 교체 | 대 책 | 배수관 연장 | 대 책 | 표면처리 |

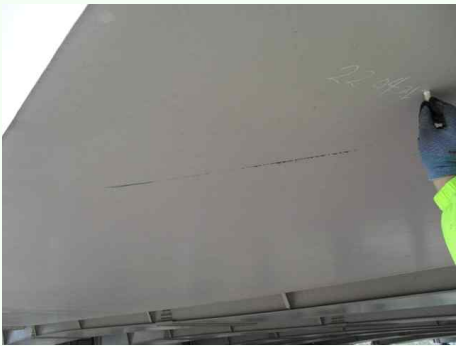
| 현 황 | S3-G1 하부플랜지 굽힘 | 현 황 | S3-G2 도장박리(부식) | 현 황 | S3 캔틸레버 균열(폭 0.2mm) | 현 황 | S1 캔틸레버 백태 |
| 원 인 | 외부 충격 | 원 인 | 도장 노후화 | 원 인 | 초기 건조수축 | 원 인 | 우수유입, 수분침투 |

| 대 책 | 도장보수 | 대 책 | 도장보수 | 대 책 | 표면처리 | 대 책 | 표면처리 |

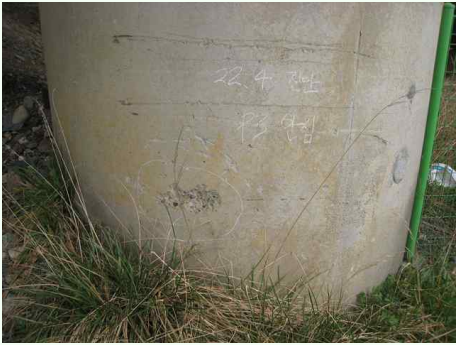
| 현 황 | P3 기둥부 파손 | 현 황 | P3 기둥부 누수오염 | 현 황 | S4(P3) 아스콘 파손 | 현 황 | S4 방호벽 균열(폭0.2mm) |
| 원 인 | 외부 충격 | 원 인 | 장기공용, 우수영향 | 원 인 | 차량 윤하중 및 충격 | 원 인 | 초기 건조수축 |

| 대 책 | 단면보수 | 대 책 | 표면처리 | 대 책 | 아스콘 패칭 | 대 책 | 표면처리 |

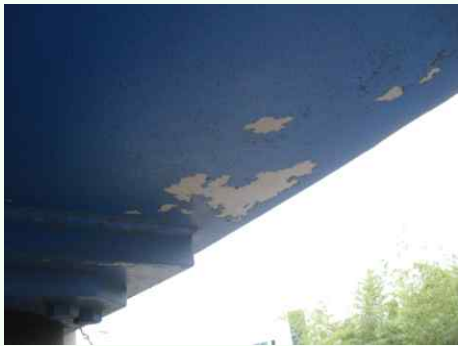
| 현 황 | S5-G3 도장박리(안심) | 현 황 | S3-G3 SP 볼트부식(범물) | 현 황 | S1-G2 도장박락(범물) | 현 황 | S4-G2~3 이물질퇴적 |
| 원 인 | 공용기간 경과, 외기노출 | 원 인 | 공용기간 경과, 우수유입 등 | 원 인 | 시공미흡 | 원 인 | 조류서식 |

| 대 책 | 도장보수 | 대 책 | 도장보수(실링처리) | 대 책 | 도장보수 | 대 책 | 정비 등 |

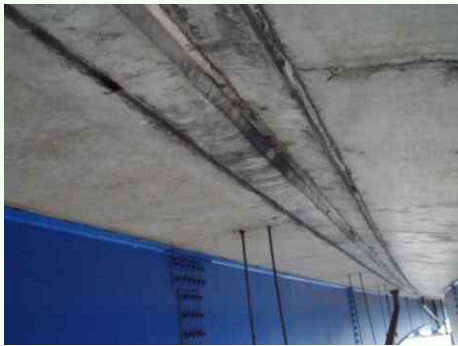
| 현 황 | S4 백태(범물) | 현 황 | A1 균열 균열(폭0.2mm) | 현 황 | A2 균열 파손 | 현 황 | A2 접속부 포장균열, 이격 |
| 원 인 | 우수유입, 수분침투 | 원 인 | 건조수축, 온도변화 | 원 인 | 시공미흡, 다짐불량 등 | 원 인 | 차량 윤하중, 다짐미흡 등 |

| 대 책 | 표면처리 | 대 책 | 표면처리 | 대 책 | 단면보수 | 대 책 | 주의관찰(일괄보수) |
