범안대교

2022.06

# 범안대교 정밀안전진단 및 내진성능평가 기술용역 보 고 서

대 구 광 역 시  
대구동부순환도로(주)  
[ 주 ] 명 성 엔 지 니 어 링

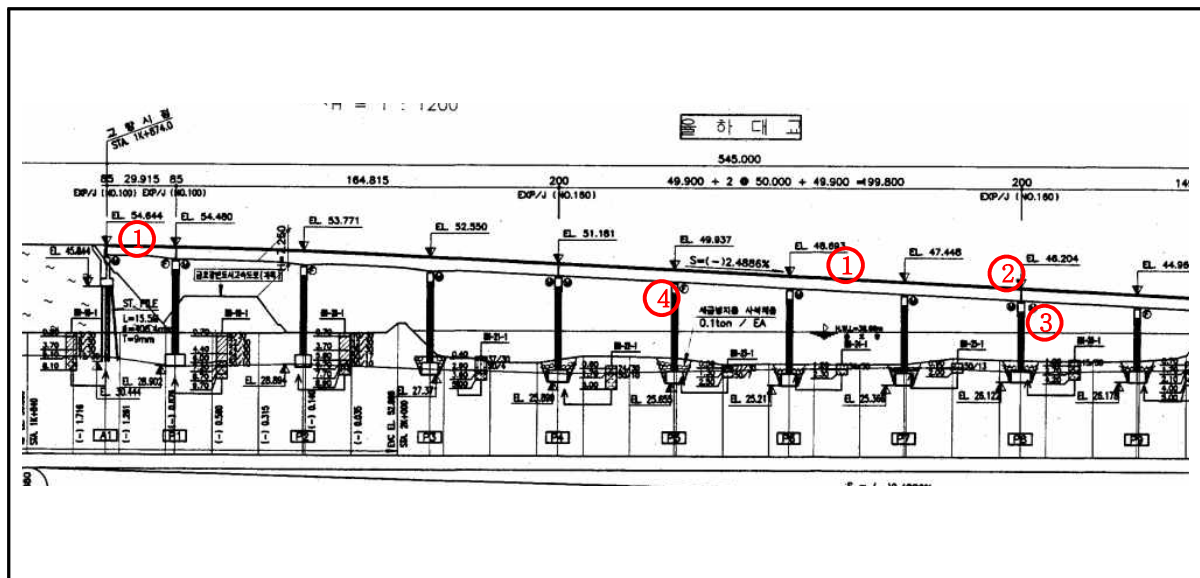
① 거더외부 도장박리

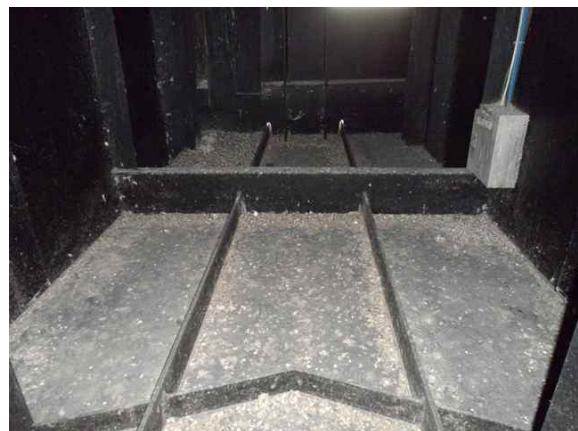
S8-G2 거더내부 이물질퇴적(안심방향)

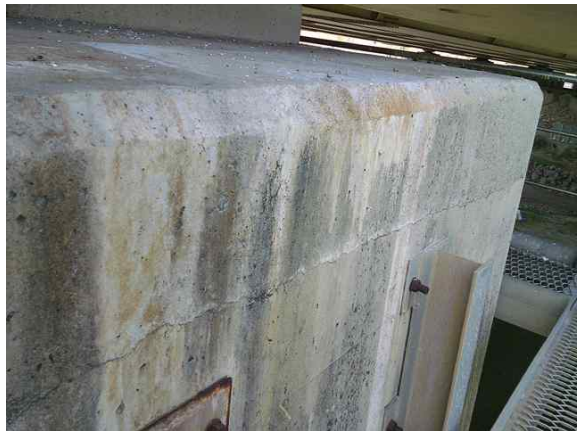
P8 코핑부 균열(폭 0.2mm)

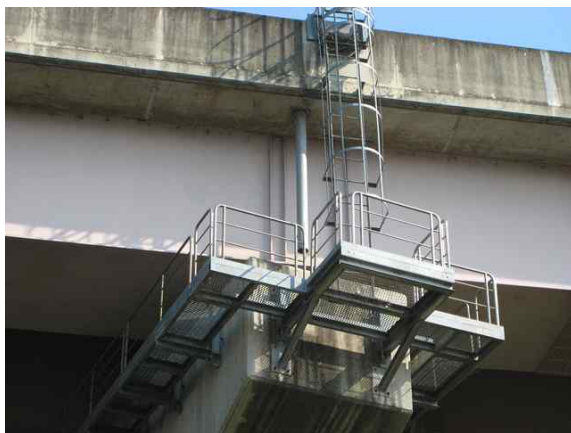
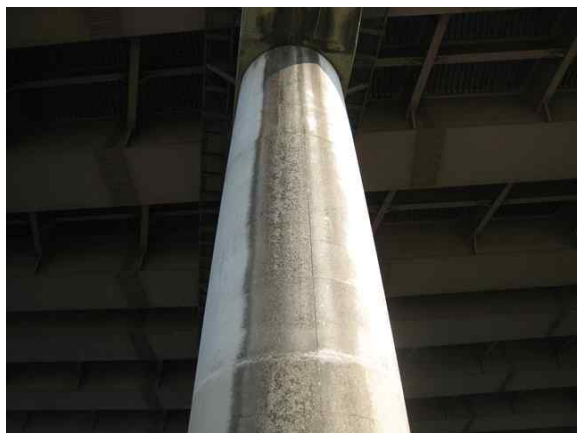
P5 배수관 위치불량-교각 누수오염의 원인(범물방향)

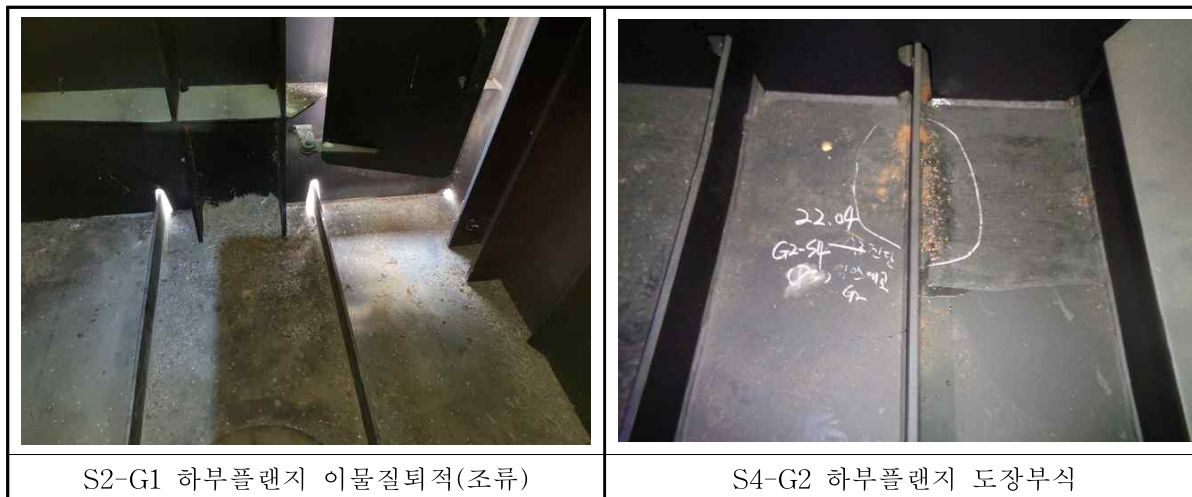
S2-G1 하부플랜지 이물질퇴적(조류)

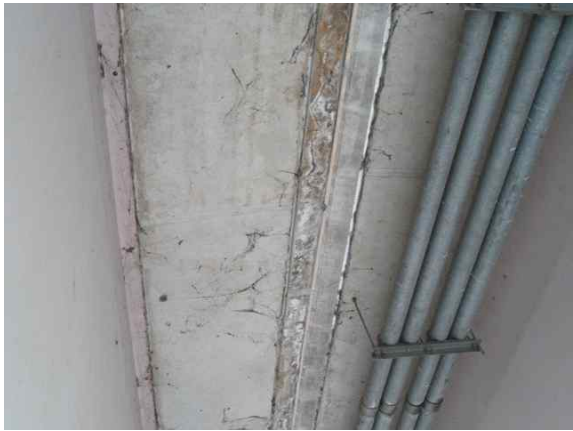
| S4 캔틸레버 균열(폭 0.2mm) | S4 캔틸레버 백태 |

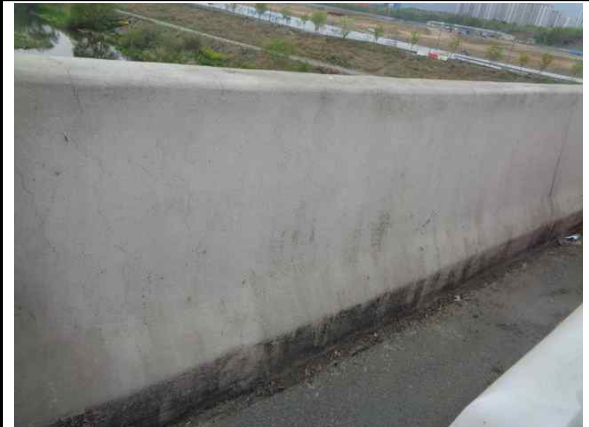
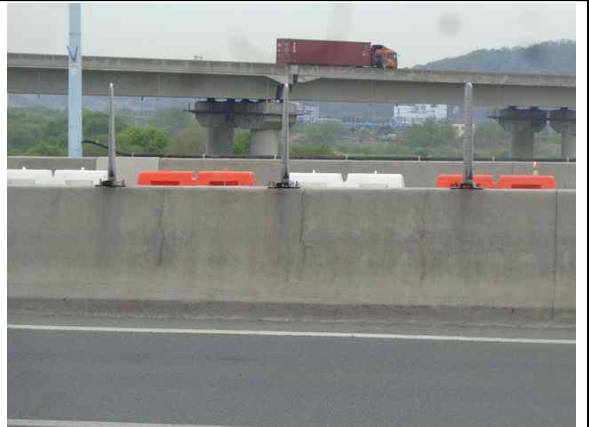
| S9 방호벽 망상균열 | S8 중앙분리대 균열(폭 0.1mm) |

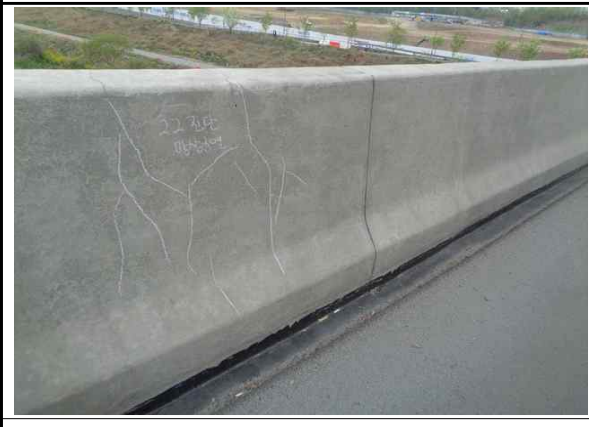
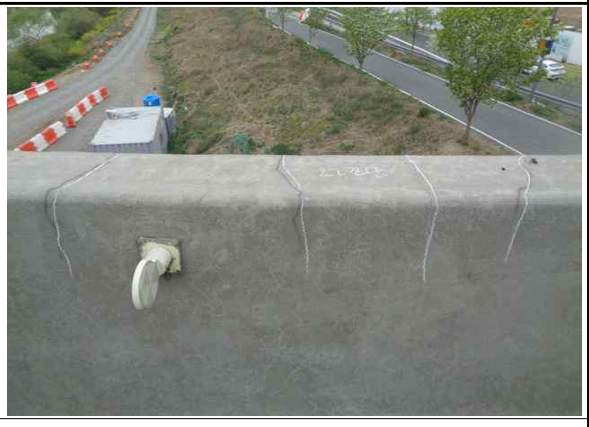
| S9 방호벽 망상균열 | S10 방호벽 균열(폭 0.2mm) |

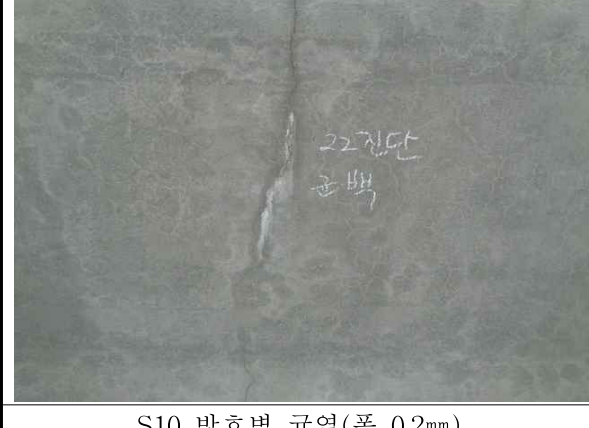
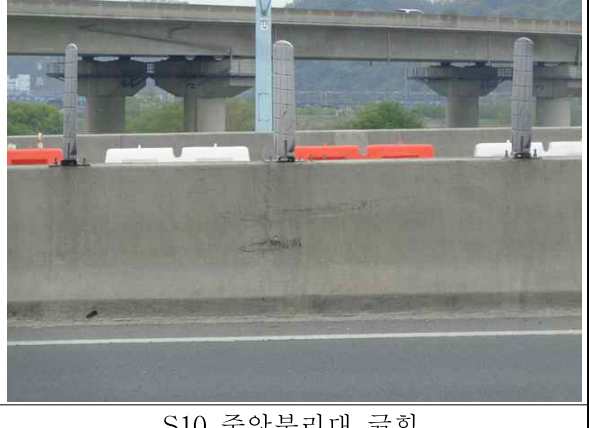
| S10 방호벽 균열(폭 0.2mm) | S10 중앙분리대 긁힘 |

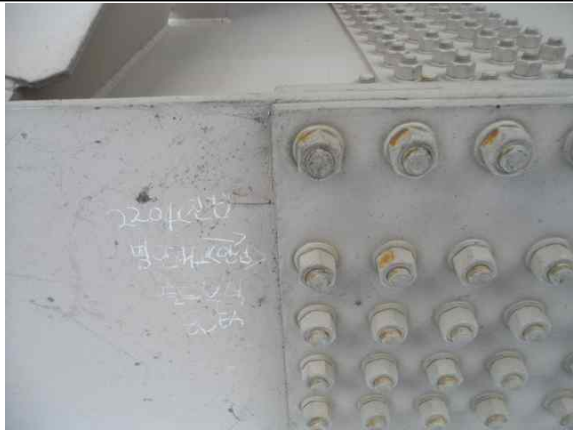
| S2-G3 복부 도장박리 | S3-G1 볼트 부식 |

| 구분 | | 주요 결함 및 외관조사 결과 | 검토 의견 |
|---|---|---|---|
| 거더 | 외부 | <ul style="list-style-type: none"> <li>◦ 강재 거더 외부는 기 발생한 도장박리, 박락 외에 도장긫힘, 볼트 부식 손상이 추가 조사되었다.</li> </ul> | <ul style="list-style-type: none"> <li>▪ 도장박리 및 부식, 볼트부식은 공용년수 증가 및 도장 노후화 등에 의해 발생된 것으로 판단되며, 내구성 확보를 위한 도장보수를 실시하는 것이 필요하다.</li> <li>▪ 긫힘은 통행차량 또는 작업장비 등에 의한 외부 충격에 따른 손상이며, 손상 면적은 소규모로 발생한 상태로서 도장손상에 따른 부식 정도는 경미하나, 내구성 확보를 위한 도장보수가 필요하다.</li> </ul> |

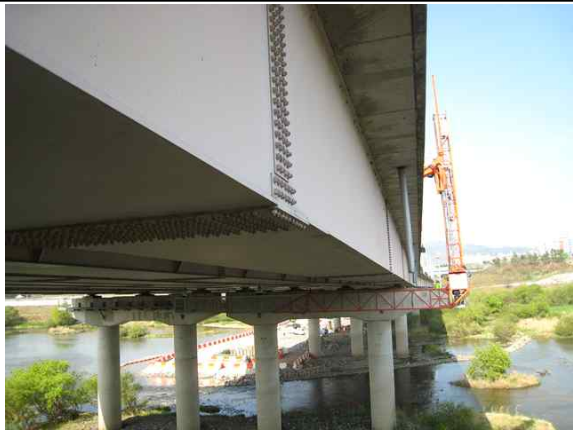
| S7-G4 복부 도장박리, 박락 | 굴절차를 이용한 거더외부 점검 |

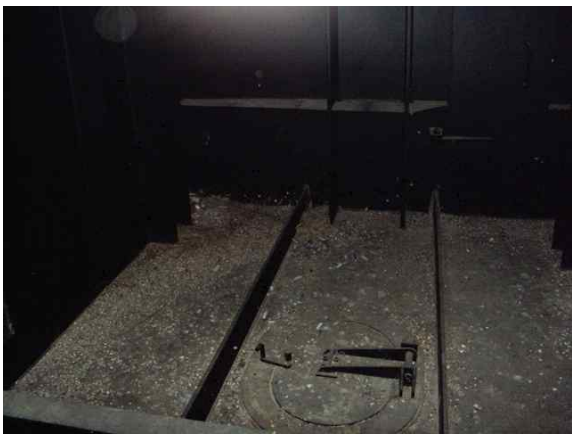
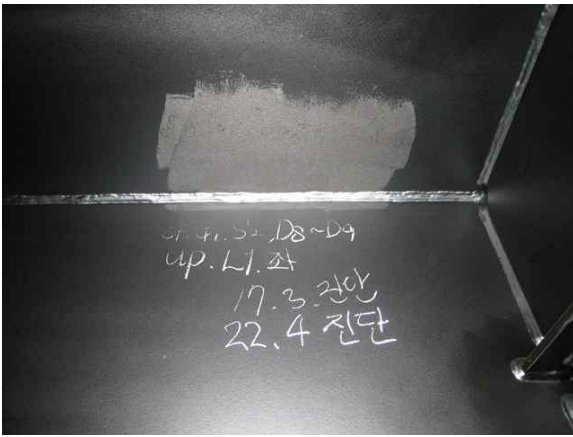
| S2-G1 하부플랜지 이물질퇴적(조류) | S2-G3 상부플랜지 기 보수부 상태양호 |

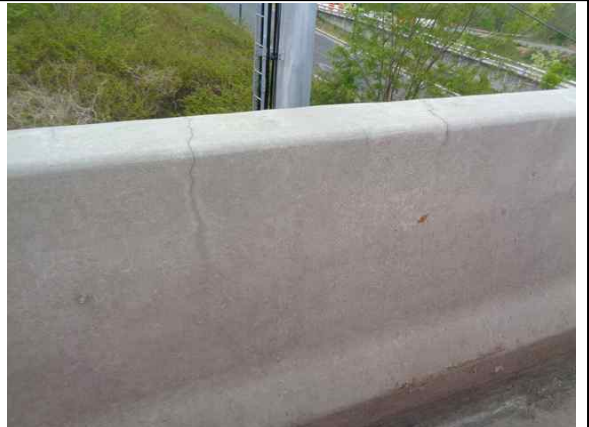
| S7 방호벽 텔리네이터 보수실시 | S8 방호벽 균열(폭 0.2mm) |

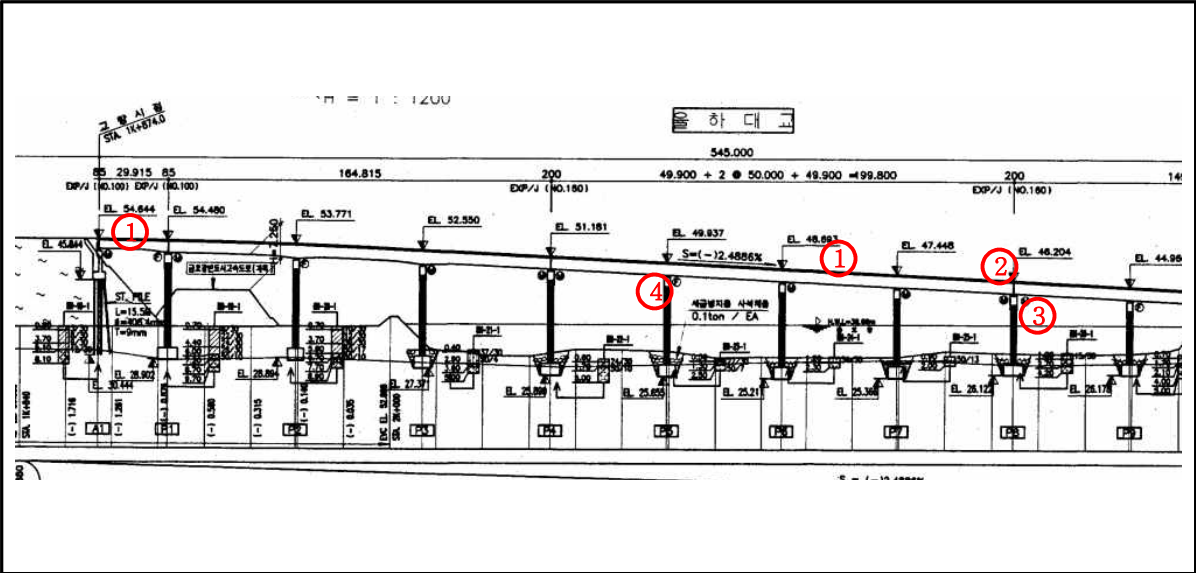
① 거더외부 도장박리

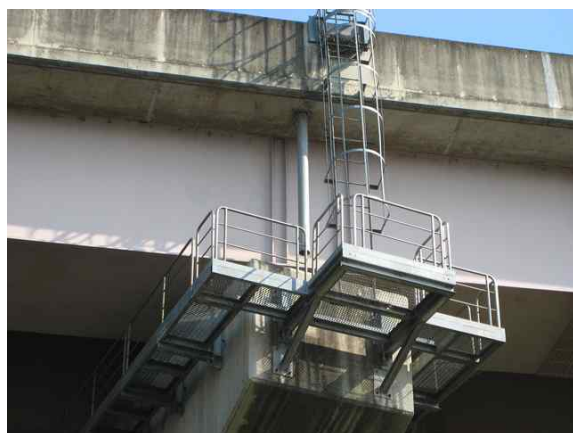
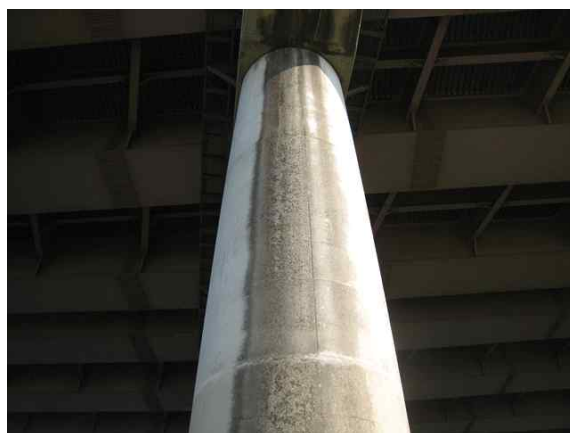
P5 배수관 위치불량-교각 누수오염의 원인(범물방향)
