# 범안대학교 정밀안전진단 과업요약문

2022.03.11 ~ 2022.06.09 (91일간)

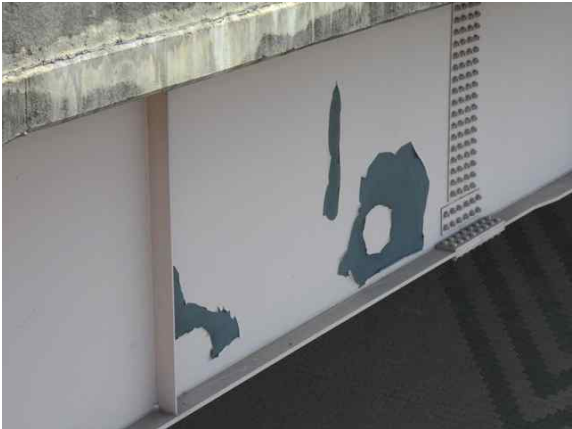
| 구분 | | 주요 결함 및 외관조사 결과 | 검토 의견 |
|---|---|---|---|
| 거더 | 외부 | <ul style="list-style-type: none"> <li>강재 거더 외부는 점검차(굴절점검차, 고소차)를 이용한 근접점검을 실시하였고, 기존손상인 도장박리 외에 신규손상으로 도장균열이 조사되었다.</li> </ul> | <ul style="list-style-type: none"> <li>균열은 작업장비 등에 의한 외부 충격에 따른 손상이며, 손상 면적은 경미한 상태로서 도장손상에 따른 부식 정도는 미미하나, 내구성 확보를 위한 도장보수가 필요하다.</li> <li>도장박리는 교량의 공용년수가 증가함에 따라 시공초기 도장이 박리 및 부식 등으로 발전한 것으로 판단되며, 2차손상 발생 우려가 있으므로 재도장을 통한 보수가 요구된다.</li> </ul> |

① 거더외부 도장박리

S1-G3 거더외부 도장박리(범물방향)

- 거더 도장손상은 공용기간 경과, 우수유입, 보수미흡, 시공미흡 등에 의한 손상으로 내구성 확보 차원의 도장보수가 필요하며, 보수시 기존 도장 제거, 도료 품질관리 등을 통하여 재손상 발생을 방지하여야 한다. 하부구조의 균열, 파손은 내구성 확보 차원의 단면보수, 표면처리가 필요하다. 배수관 위치불량은 교량하부로의 누수오염 등 2차 손상발생을 유발하므로 길이연장 등의 조치가 필요하다.

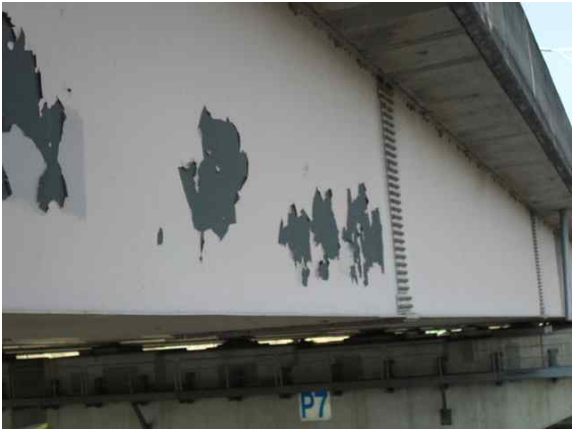
| 구분 | | 주요 결함 및 외관조사 결과 | 검토 의견 |
|---|---|---|---|
| 거더 | 외부 | <ul style="list-style-type: none"> <li>◦ 강재 거더 외부는 기 발생한 도장박리, 박락 외에 도장긫힘, 볼트 부식 손상이 추가 조사되었다.</li> </ul> | <ul style="list-style-type: none"> <li>▪ 도장박리 및 부식, 볼트부식은 공용년수 증가 및 도장 노후화 등에 의해 발생된 것으로 판단되며, 내구성 확보를 위한 도장보수를 실시하는 것이 필요하다.</li> <li>▪ 긫힘은 통행차량 또는 작업장비 등에 의한 외부 충격에 따른 손상이며, 손상 면적은 소규모로 발생한 상태로서 도장손상에 따른 부식 정도는 경미하나, 내구성 확보를 위한 도장보수가 필요하다.</li> </ul> |

S7-G3 거더외부 도장박리(안심방향)

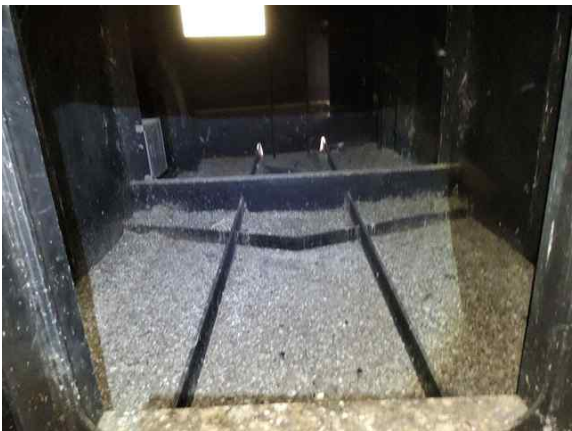
| 구분 | | 주요 결함 및 외관조사 결과 | 검토 의견 |
|---|---|---|---|
| | 내부 | <ul style="list-style-type: none"> <li>강재 거더 내부는 도보점검을 실시하였으며, 조사된 손상으로는 도장박리(누수흔적, 부식), 조류서식으로 인한 이물질퇴적 등이 조사되었다.</li> </ul> | <ul style="list-style-type: none"> <li>도장부식은 현장 이음부 및 시공당시 틈을 통해서 유입된 누수흔적으로 판단되며, 현재 이음부(스플라이스)는 실링으로 마감되어 있는 상태이다. 공용기간이 증가함에 따라 흔적부위 도장이 박리 및 부식 등으로 발전한 것으로 판단되며, 2차손상 발생 우려가 있으므로 재도장을 통한 보수가 필요하다.</li> <li>이물질퇴적은 조류서식에 의한 손상으로 안점점검 및 유지관리 등을 실시한 후 점검문의 폐합을 철저히 하여, 조류의 출입을 막고, 이물질 퇴적에 대해서는 청소가 필요하다.</li> </ul> |

② 거더내·외부 이물질퇴적(조류서식)

S9-G1 거더내부 이물질퇴적(범물방향)

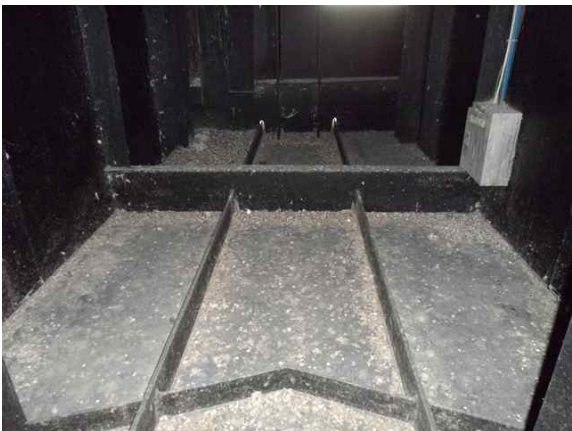
| 구분 | | 주요 결함 및 외관조사 결과 | 검토 의견 |
|---|---|---|---|
| | 내부 | <ul style="list-style-type: none"> <li>◦ 거더 내부는 금회 점검에서 환풍구 도장불량, 이물질퇴적 손상이 신규로 발생하였다.</li> </ul> | <ul style="list-style-type: none"> <li>▪ 환풍구 도장불량은 환풍구 덮개의 시공불량에 따른 손상으로 시급한 조치는 필요치 않으며, 2차손상 발생에 대한 주의관찰을 실시한다.</li> <li>▪ 이물질퇴적은 조류서식에 의한 손상으로 안점점검 및 유지관리 등을 실시한 후 점검문의 폐합을 철저히 하여, 조류의 출입을 막고, 이물질 퇴적에 대해서는 청소가 필요하다.</li> </ul> |

S8-G2 거더내부 이물질퇴적(안심방향)

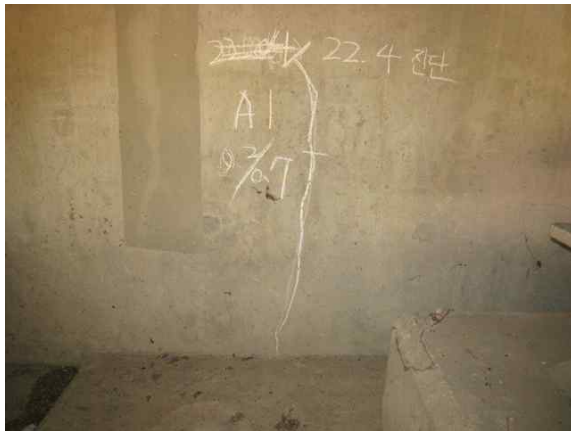
③ 하부구조 균열

A1 홍벽 균열(폭 0.2mm)
