## 제3장 현장조사 및 시험

# 제3장 현장조사 및 시험

본 과업의 대상 교량인 ‘범안대교’는 대구광역시 수성구 가천동에 위치하고 있으며, 총연장 545.0m, 교폭은 28.9~52.0m(왕복 6차선), 최대경간장은 55.0m인 1층 시설물인 교량으로 범물·안심방향이 분리되어 시공된 상태이다. 상부구조는 S1-Steel Plate Girder, S2~S11-Steel Box Girder 형식이며, 하부구조는 역T형 교대(A1, A2), 다주식 라멘형 교각(P1~P11)으로 시공된 상태이다. 교량의 기하학적 형상은 교량 시점에서 종점으로 -2.4886%의 경사를 이루며, 횡단구배는 도로중심선에서 범물방향은 +2.0 ~ -2.0%, 안심방향은 -2.0%의 경사를 이루고 있다.

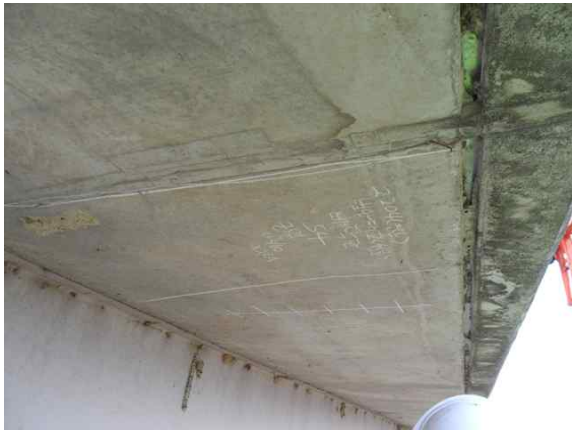
| S4 캔틸레버 균열(폭 0.2mm) | S4 캔틸레버 백태 |

- 균열(0.3mm미만) - 시공초기 건조수축에 의해 발생된 표면균열로 균열폭 및 발생밀도는 적은 비구조적인 손상으로 판단되며, 공용기간 증가에 따른 우수유입, 온도변화 등에 의해 손상이 진전될 우려가 있으므로 내구성 확보 차원에서 보수를 실시하는 것이 바람직하다.
- 백태 - 쉼터레버측의 우수유입(공용기간 증가)에 따른 손상으로 판단되며, 현재 추가진전은 미미한 상태로 주의관찰을 통한 유지관리를 실시한다.

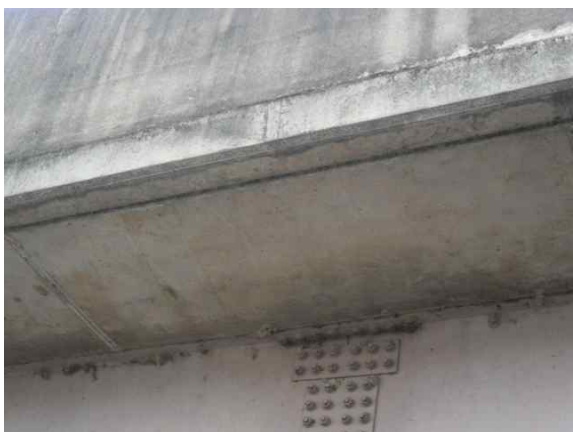
| S5 캔틸레버 기 보수부 상태양호 | S6 캔틸레버 균열(폭 0.1mm) |

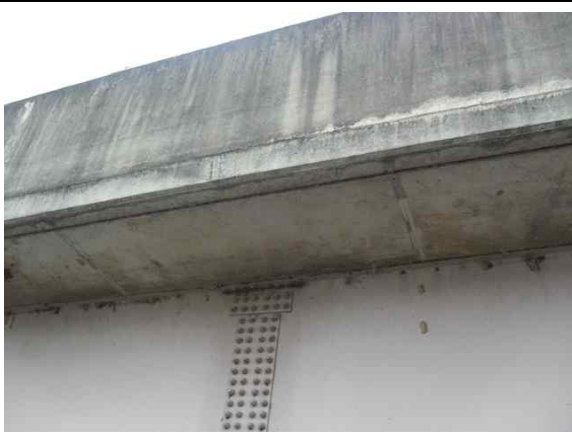
| S6 캔틸레버 균열(폭 0.1mm) | S9 데크플레이트 상태양호 |

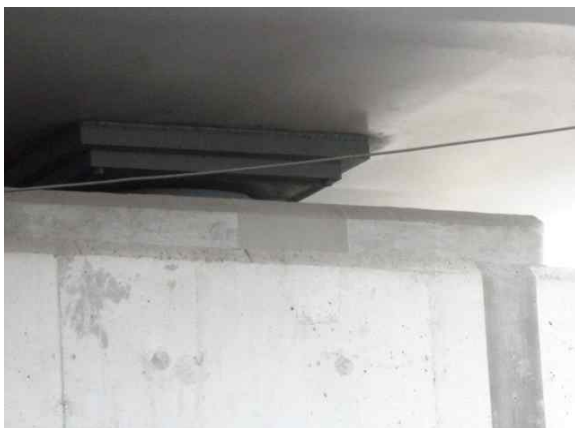
| <p>P1-SH1 받침콘크리트 균열 보수 - 양호</p> | <p>P1-SH4 받침콘크리트 균열 보수 - 양호</p> |

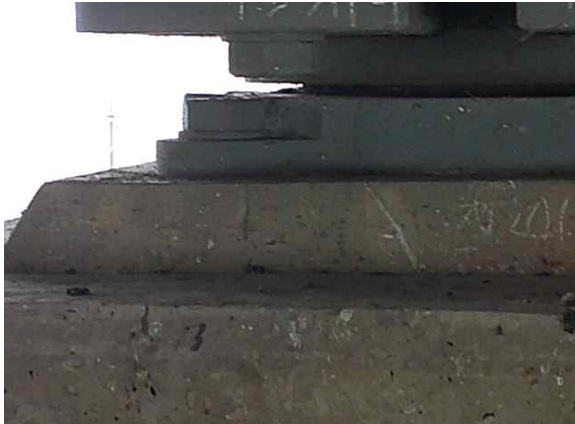
| <p>P3-SH6 받침콘크리트 균열(폭 0.1mm)</p> | <p>일방향 본체 상태양호</p> |

- 균열(0.3mm미만) - 건조수축 및 온도변화 등에 의해 발생한 것으로 판단되며, 비구조적인 균열이나, 내구성 확보 차원의 표면처리를 실시하는 것이 필요하다.

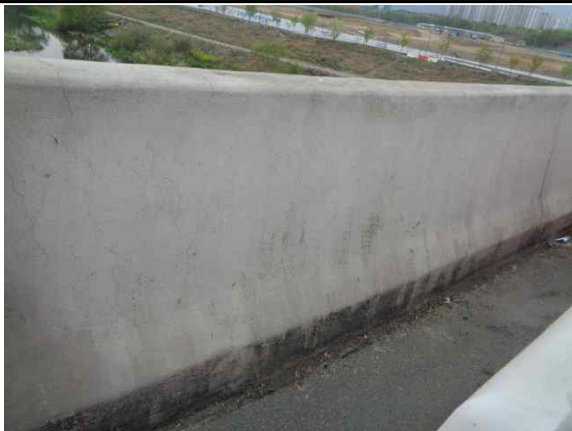
| S9 방호벽 망상균열 | S8 중앙분리대 균열(폭 0.1mm) |

- 균열(0.3mm미만), 망상균열 - 건조수축 및 구속응력, 온도변화, 수화열 등에 의해 발생한 수직방향의 미세균열로 보수보다는 주기적인 관찰이 필요하다.
- 균열부백태 - 장기공용, 우수에 의한 균열부에 발생한 백태로, 주기적인 관찰을 실시하는 유지관리가 바람직하다.
- 긁힘 - 통행차량의 충돌로 인해 발생한 소규모 손상으로 전전여부에 대한 주의 관찰을 실시한다.

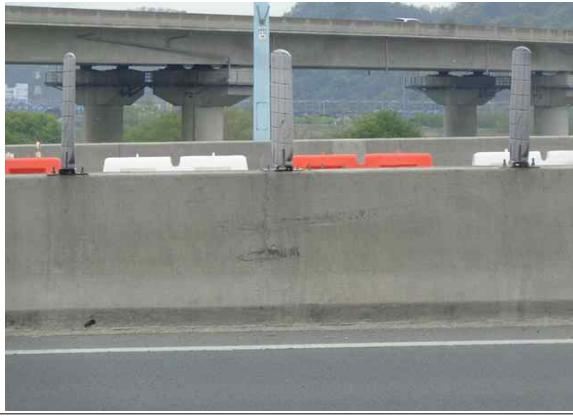
| S10 방호벽 균열(폭 0.2mm) | S10 중앙분리대 긁힘 |

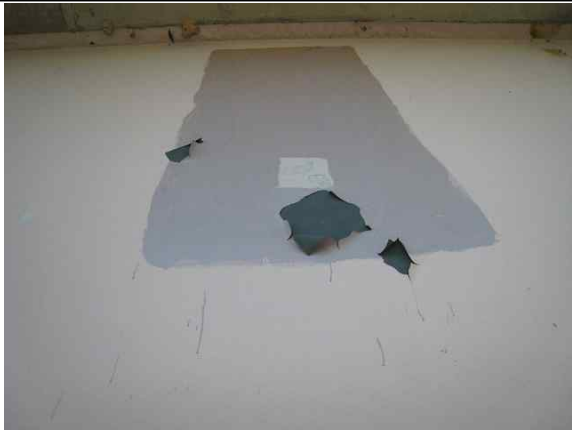
| S2-G3 복부 도장박리 | S3-G1 볼트 부식 |

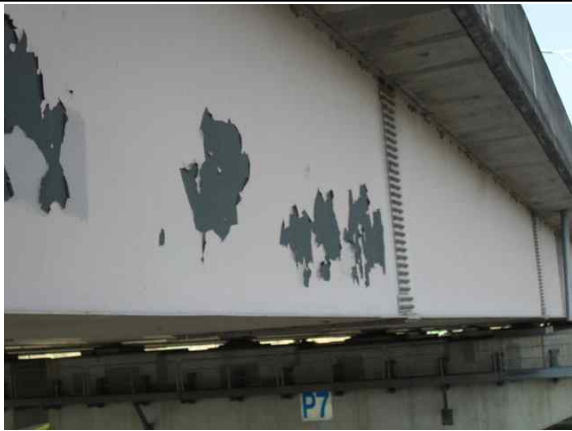
| S7-G4 복부 도장박리, 박락 | 굴절차를 이용한 거더외부 점검 |

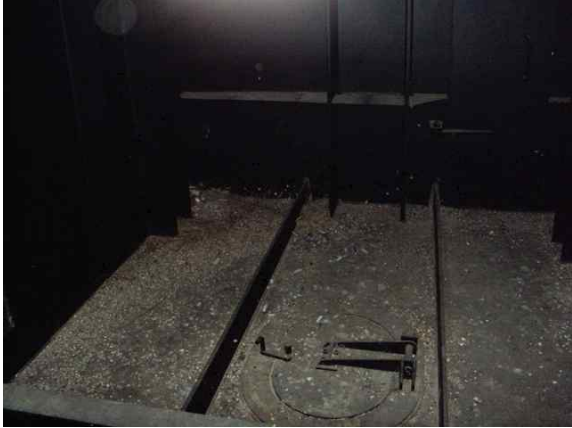
| S2-G1 하부플랜지 이물질퇴적(조류) | S2-G3 상부플랜지 기 보수부 상태양호 |

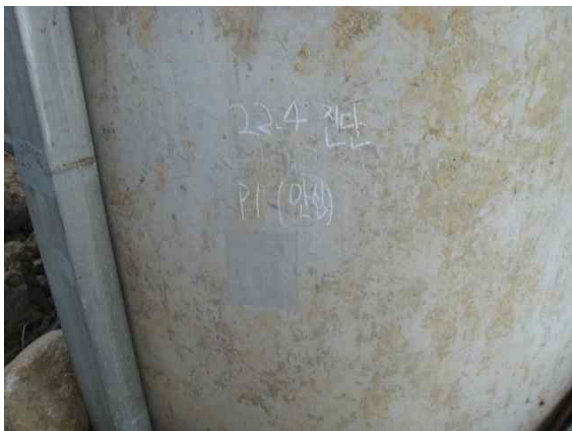
| <p>P1 기둥부 파손 보수실시</p> | <p>P1 코핑부 이물질퇴적(조류)</p> |

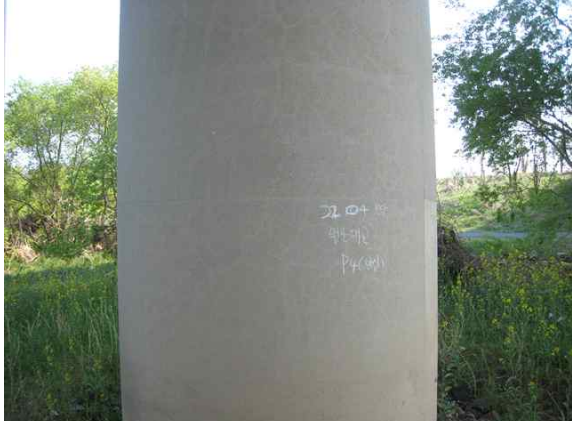
| <p>P4 기둥부 망상균열(폭 0.1mm)</p> | <p>P4 코핑부 누수오염</p> |

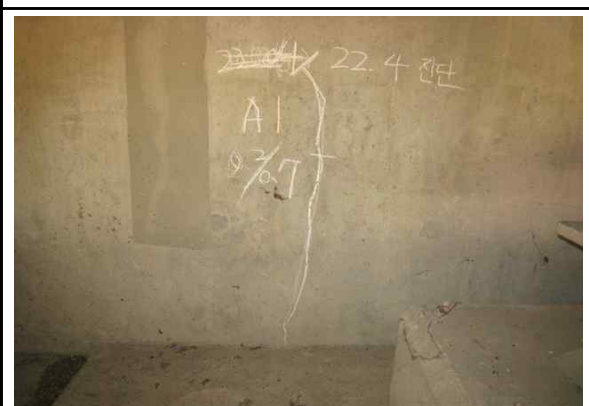
| A1 흉벽 균열(폭 0.2mm) | A2 흉벽 누수흔적 |

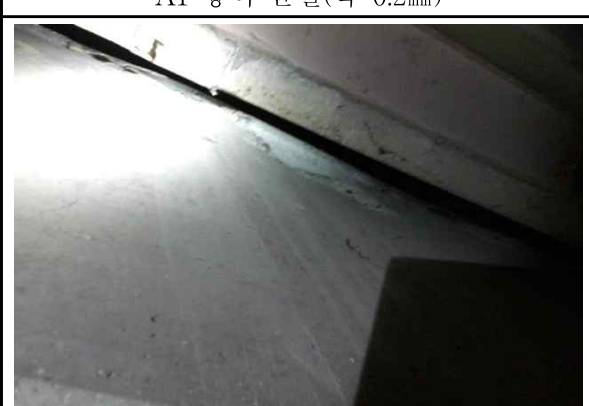
| A2 흉벽 파손 및 철근노출 | A2 범면 상태양호 |

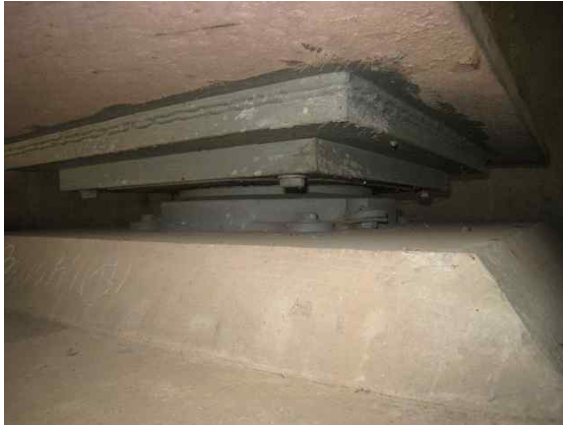
| A1-SH1 본체 실링재 탈락 | P9-SH3 무수축물탈 균열(폭 0.1mm) |

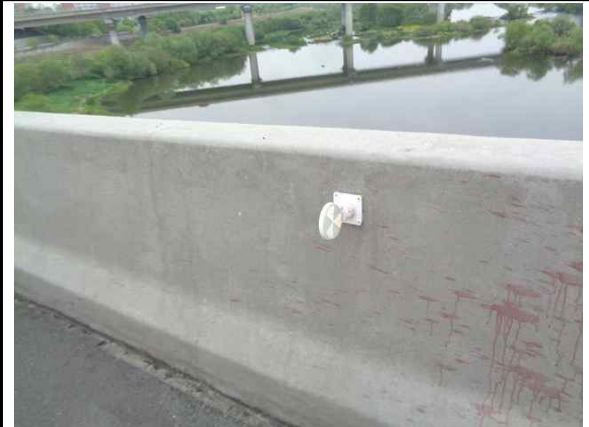
| S7 방호벽 텔리네이터 보수실시 | S8 방호벽 균열(폭 0.2mm) |
