## 제4장 시설물의 상태평가

범안대교(범물방향)의 외관조사 및 내구성 시험에 의한 상태평가결과, 구조물의 안전성에 영향을 미칠만한 손상이 조사되지 않았으나, 내구성 차원의 손상에 따라 “B”로 평가되었다.

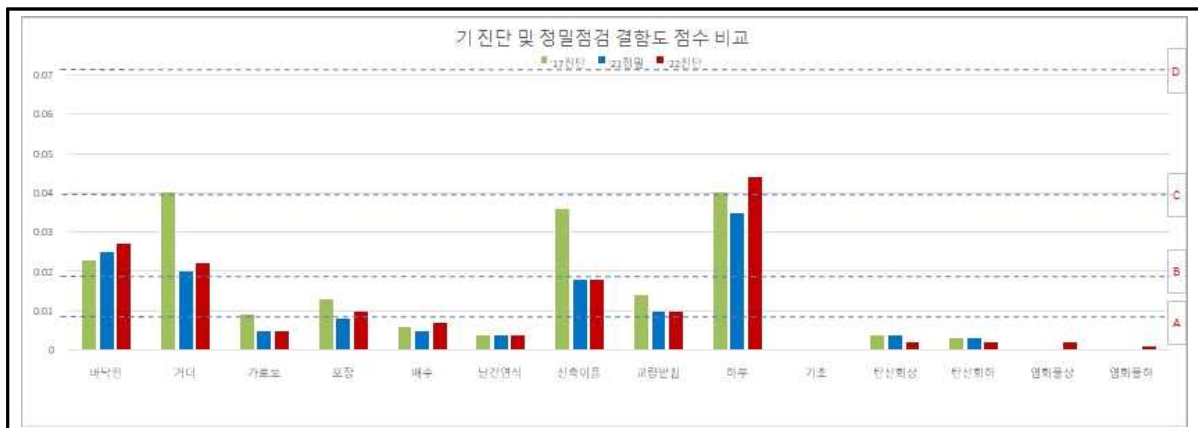
<그림 4.1> 기 진단 및 정밀안전점검 결과와의 부재별 상태평가 결과 비교(범물방향)

기 정밀안전점검 이후 바닥판하면 균열, 거더 부식, 교면포장 아스콘 균열, 하부구조 균열, 단면손상 증가, 배수관 손상 등에 의해서 환산결함도 점수가(0.138 ⇨ 0.152) 소폭 증가된 것으로 검토되었다.

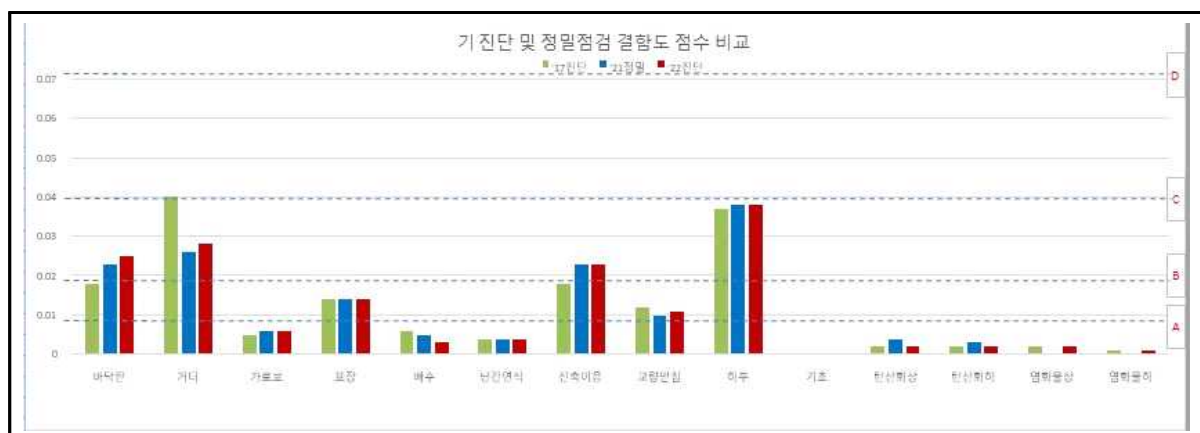
<그림 4.2> 기 진단 및 정밀안전점검 결과와의 부재별 상태평가 결과 비교(안심방향)

기 진단 이후 바닥판하면 일부 균열 증가, 거더 일부 도장손상 증가, 배수구 정비, 난간 균열, 백태, 교량받침 균열 등에 의해서 환산결함도 점수가(0.154 ⇨ 0.157) 증가된 것으로 검토되었다.
