연호고가교

# < 사진목록 >

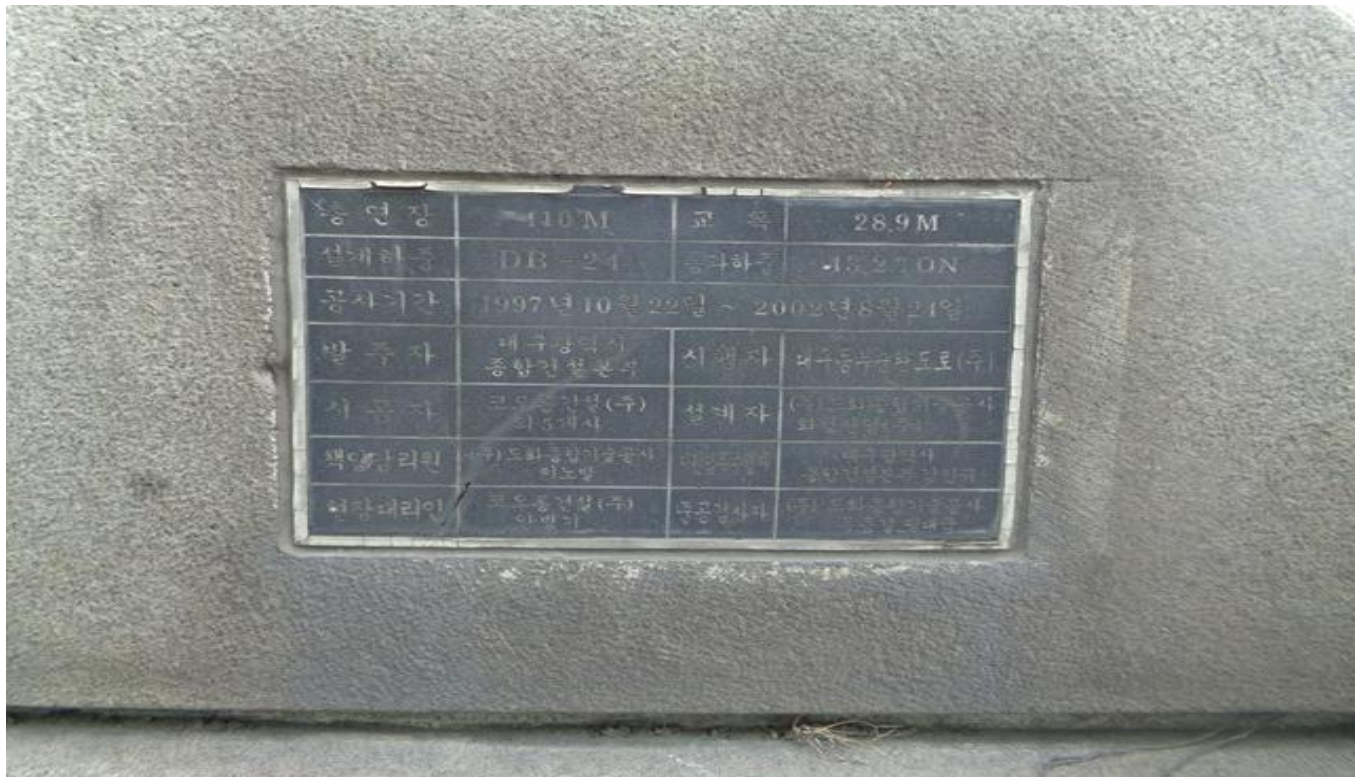
교량 설명판 전경

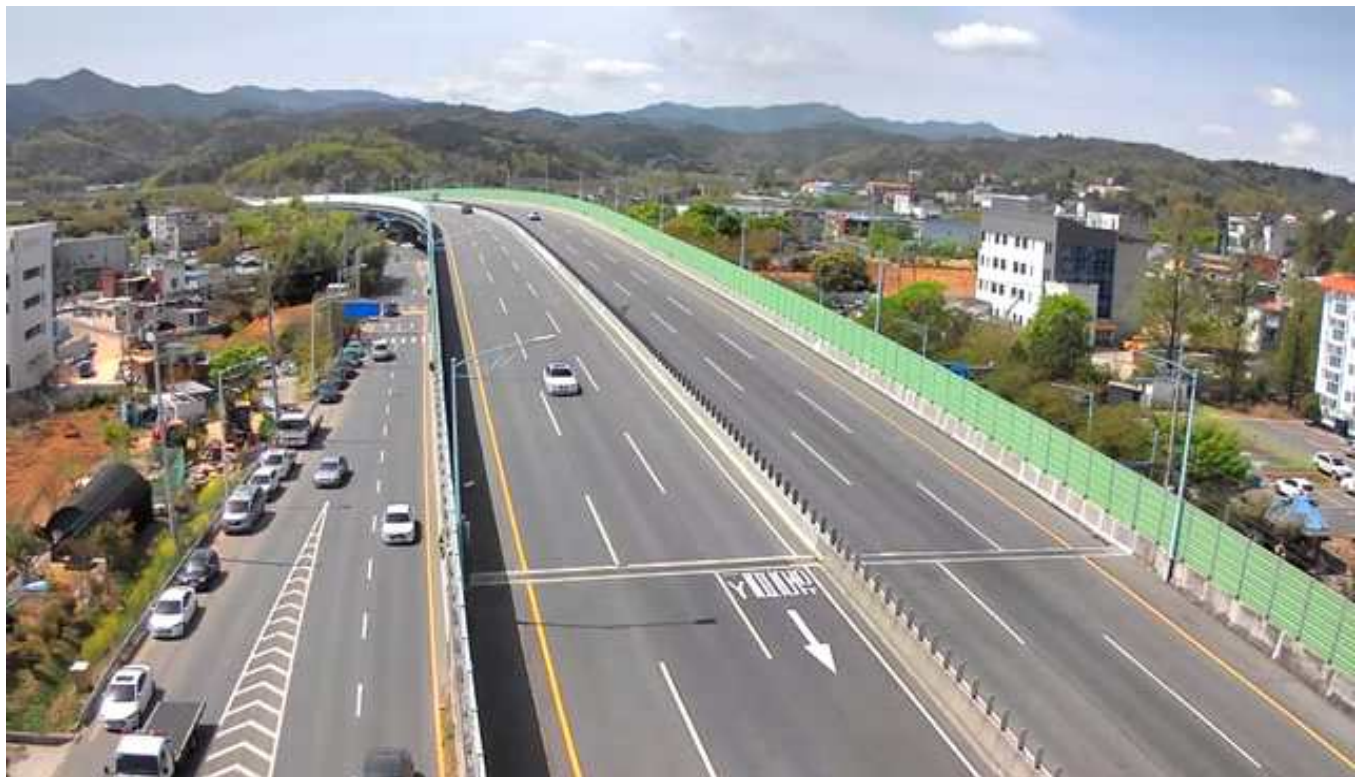
상 면

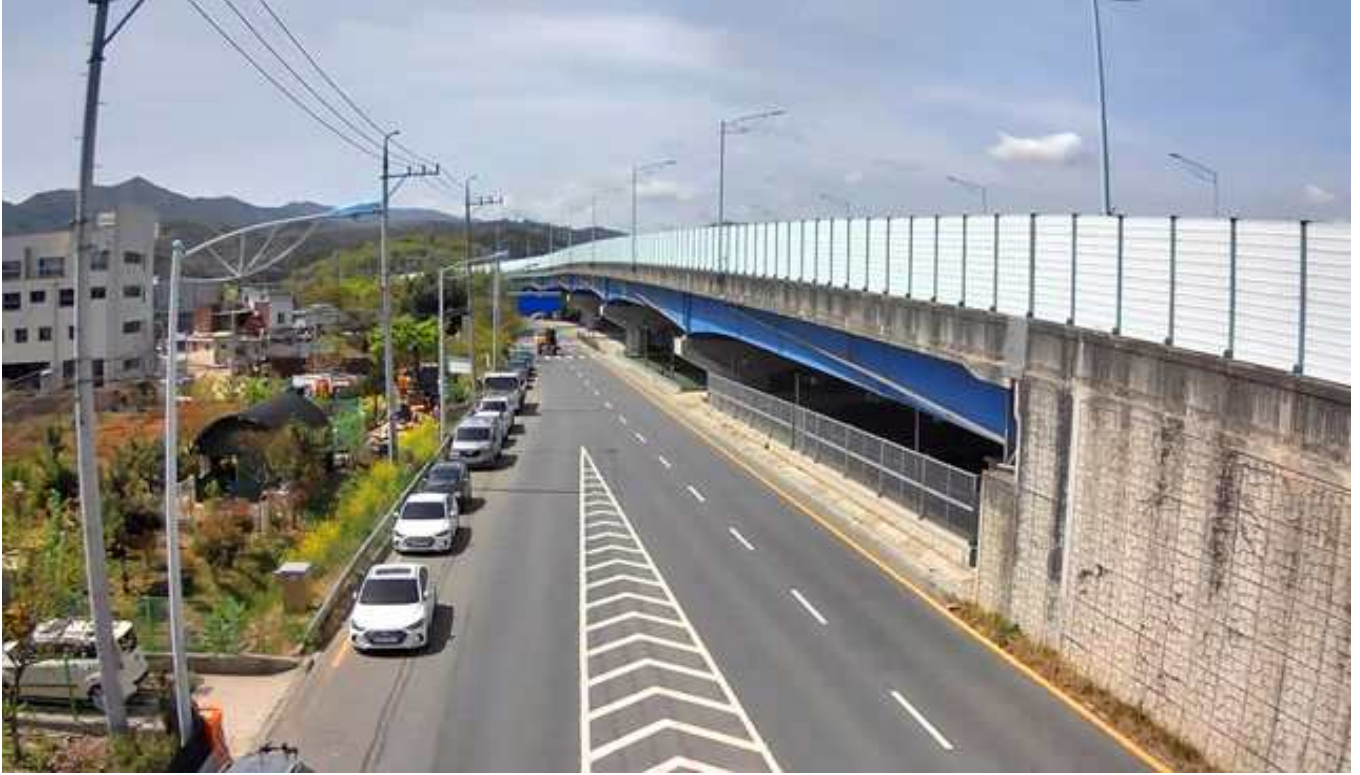
측 면

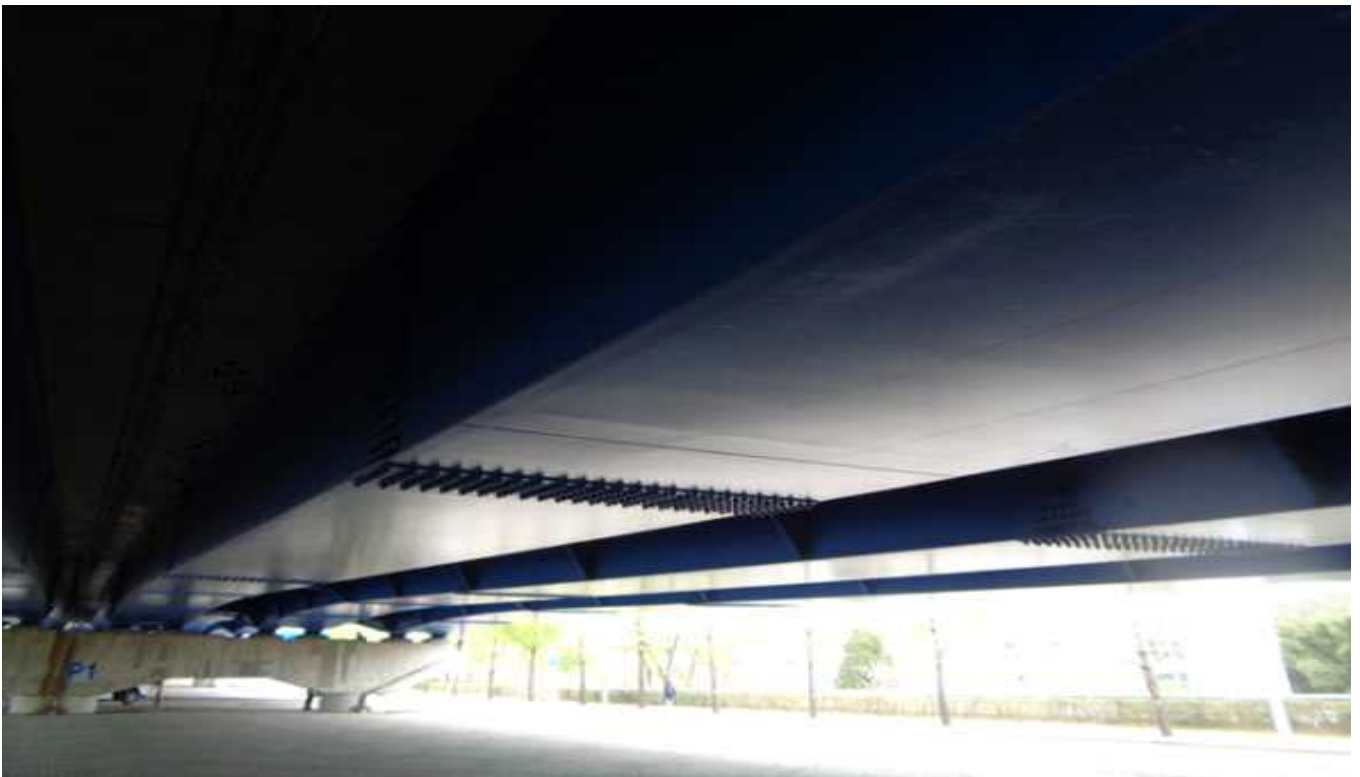
하부 현황

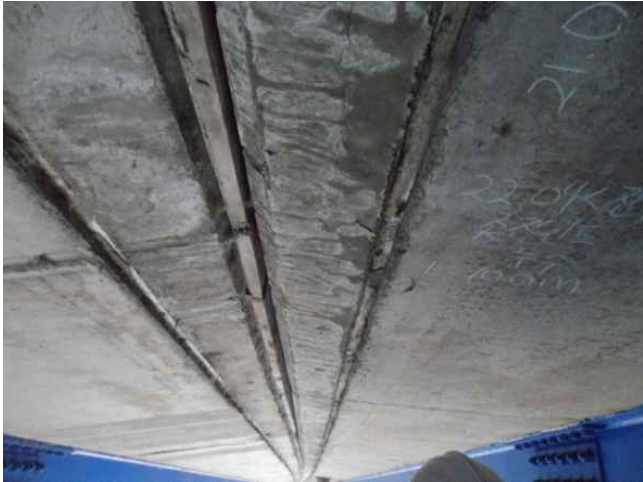
- 부 재 : S3
- 손 상 : 종조인트부 누수

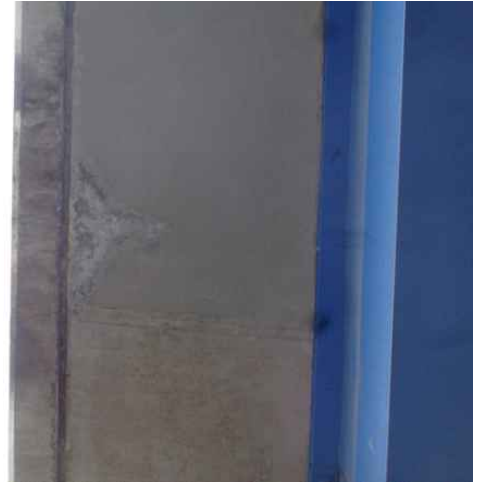
- 부 재 : S3(범물방향)
- 손 상 : 백태

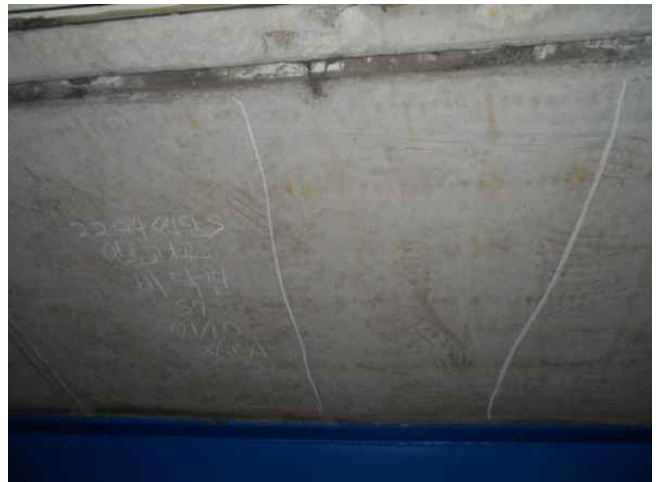
- 부 재 : S7(범물방향)
- 손 상 : 균열(Cw=0.1mm)

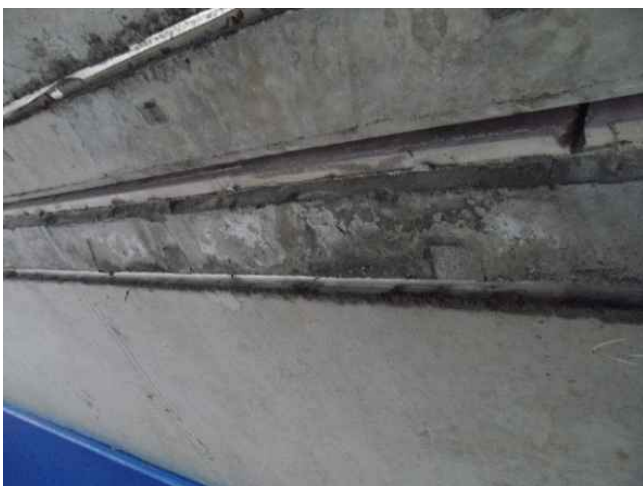
- 부 재 : S2(안심방향)
- 손 상 : 백태

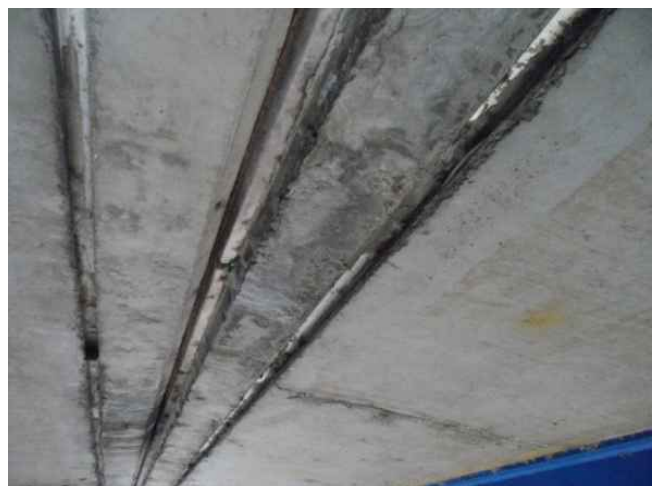
- 부 재 : S2(안심방향)
- 손 상 : 백태

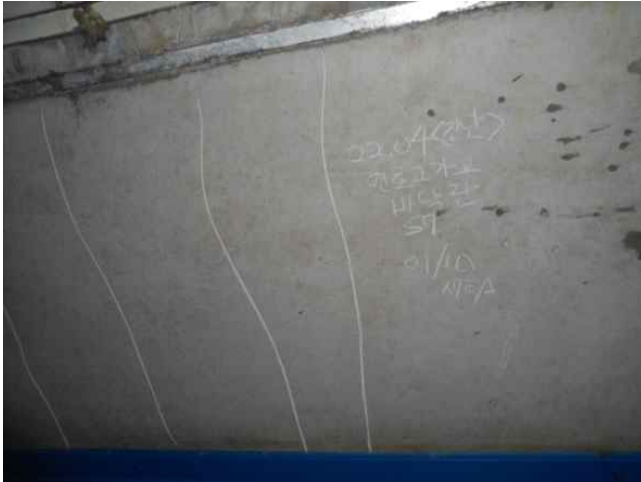
- 부 재 : S7(안심방향)
- 손 상 : 균열(Cw=0.1mm)

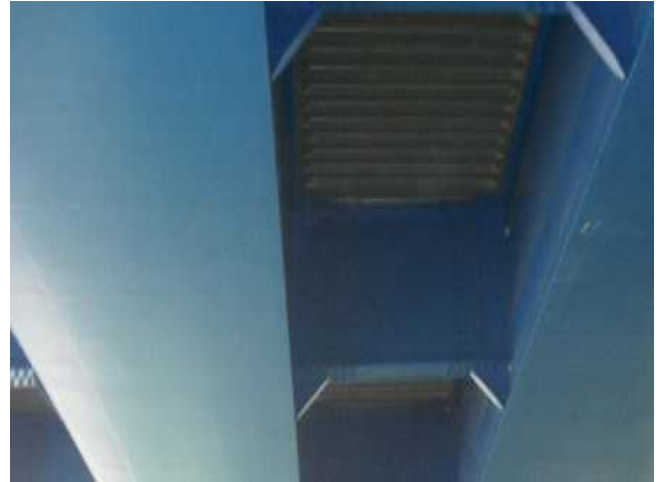
- 부 재 : 바닥판하면
- 손 상 : 데크플레이트부 상태양호

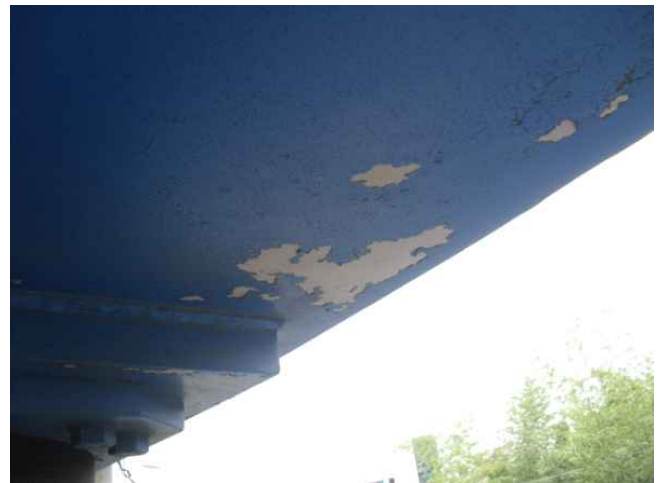
- 부 재 : 거더외부 S5-G3(안심방향)
- 손 상 : 도장박리

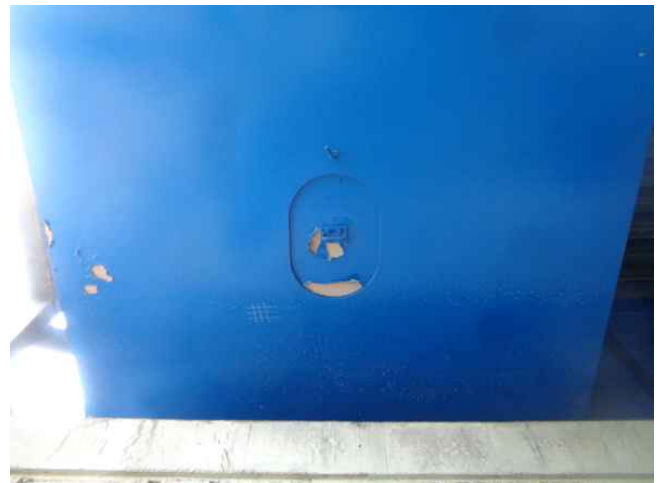
- 부 재 : 거더외부 S8-G1(안심방향)
- 손 상 : 도장박리

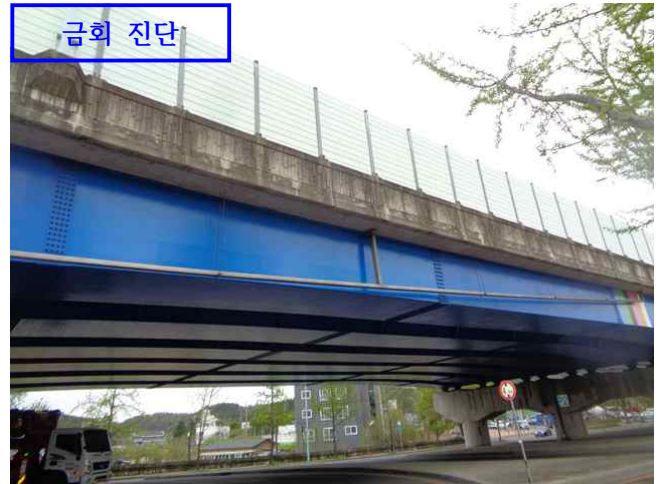
■ 부 재 : 거더외부 S2-G3(안심방향)

■ 손 상 : 도장박리 보수실시

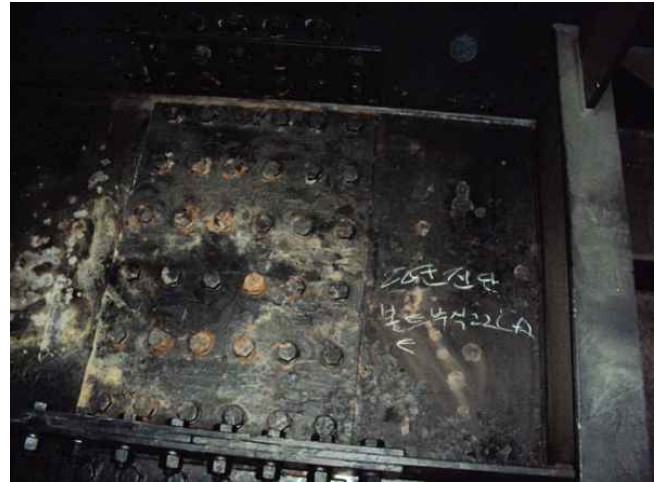
■ 부 재 : 거더내부 S3-G3(범물방향)

■ 손 상 : SP 볼트부식

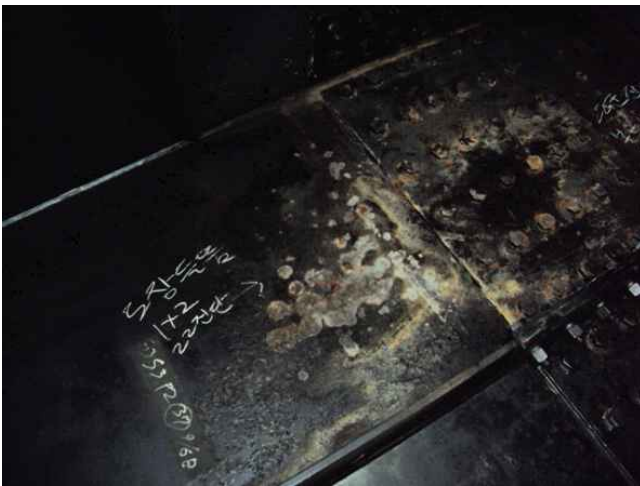
■ 부 재 : 거더내부 S3-G3(범물방향)

■ 손 상 : 도장들뜸

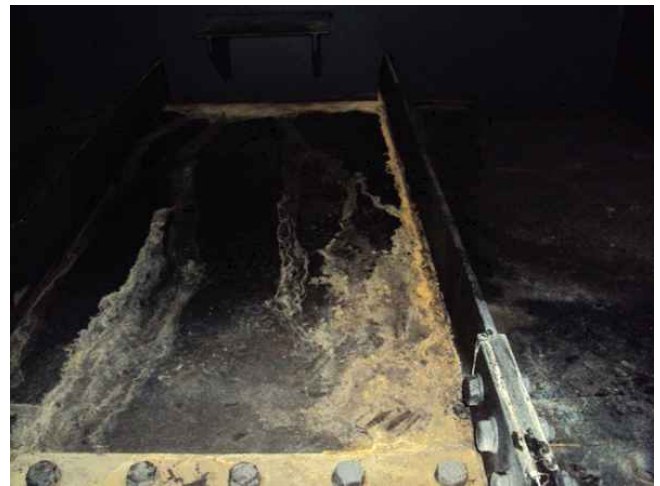
■ 부 재 : 거더내부 S5-G3(범물방향)

■ 손 상 : 표면오염

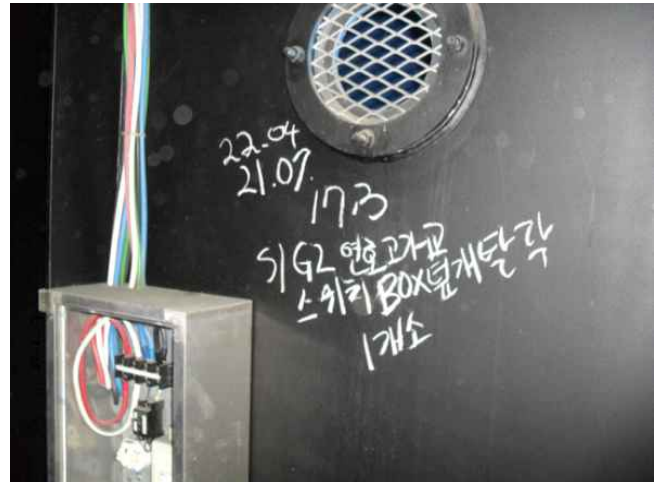
■ 부 재 : 거더내부 S1-G2(범물방향)

■ 손 상 : 점검등 덮개탈락

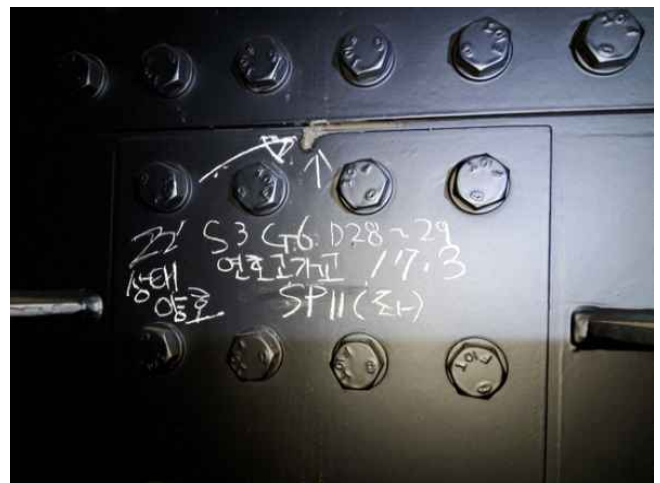
■ 부 재 : 거더내부 S3-G3(안심방향)

■ 손 상 : 실링부 상태양호

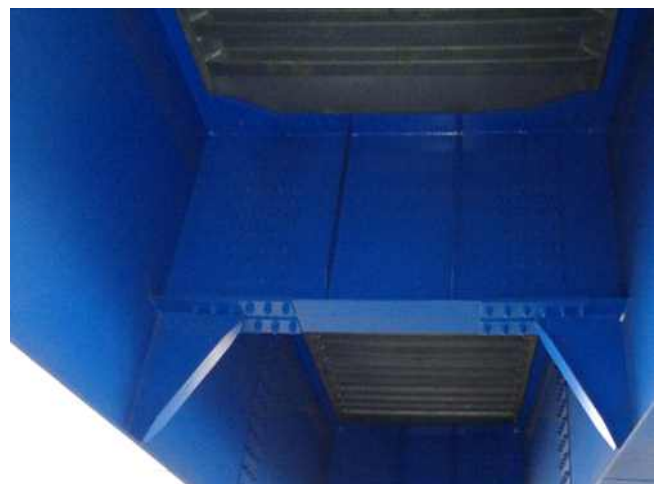
■ 부 재 : 가로보

■ 손 상 : 상태양호

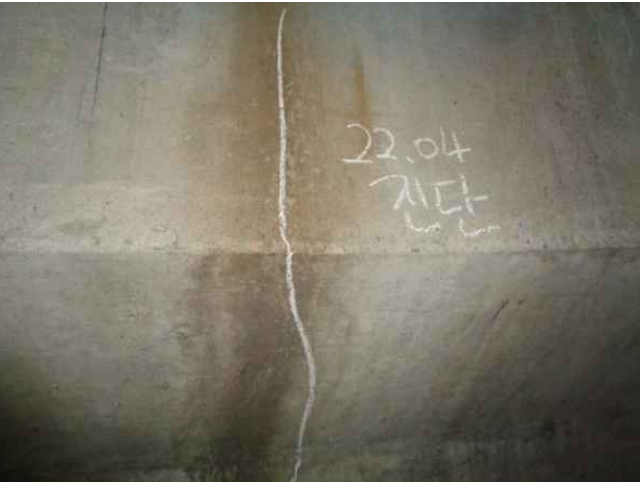
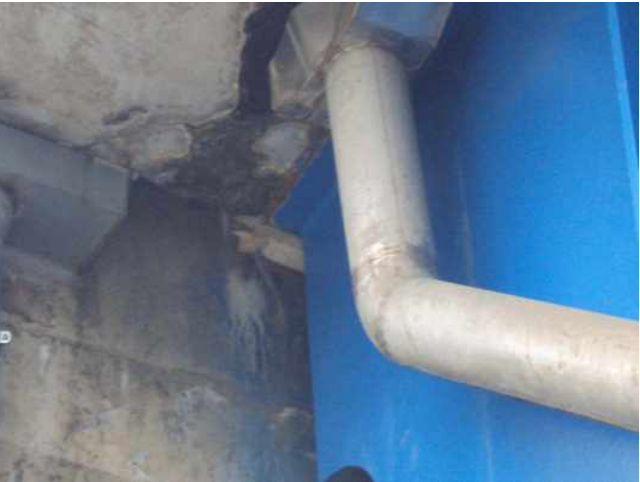
| <ul style="list-style-type: none"> <li>■ 부 재 : A1</li> <li>■ 손 상 : 홍벽 파손</li> </ul> | |

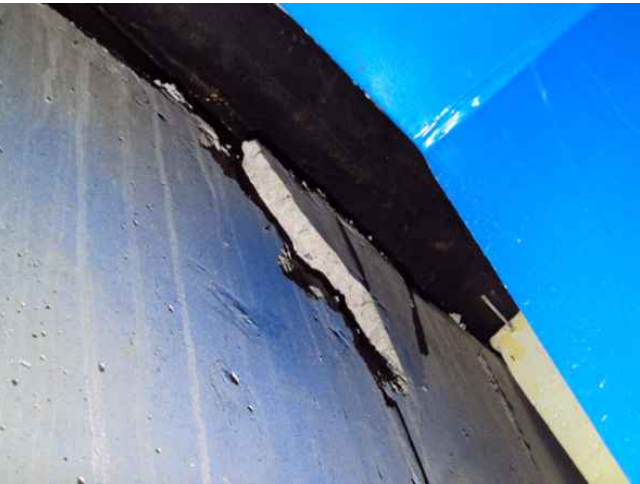
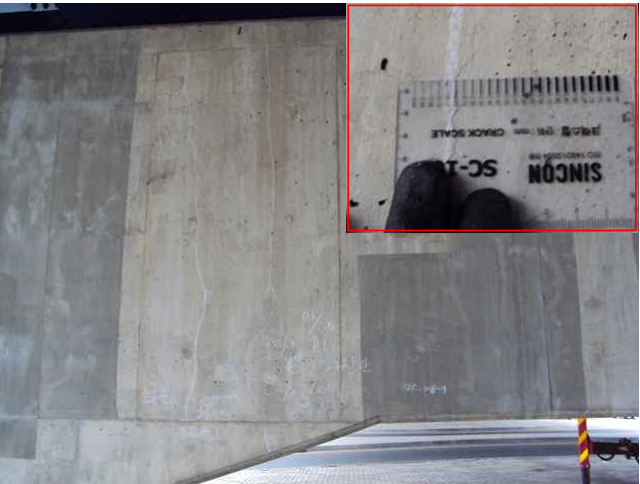
| <ul style="list-style-type: none"> <li>■ 부 재 : A1</li> <li>■ 손 상 : 홍벽 균열(Cw=0.2mm)</li> </ul> | <ul style="list-style-type: none"> <li>■ 부 재 : A2</li> <li>■ 손 상 : 홍벽 백태</li> </ul> |

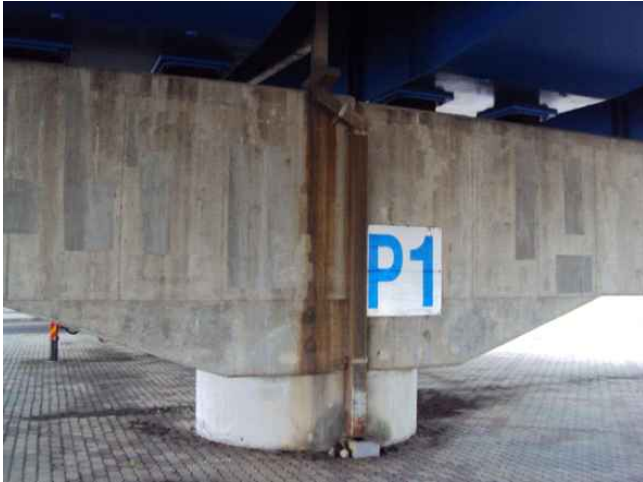
- 부 재 : P1
- 손 상 : 코핑 표면오염(녹물)

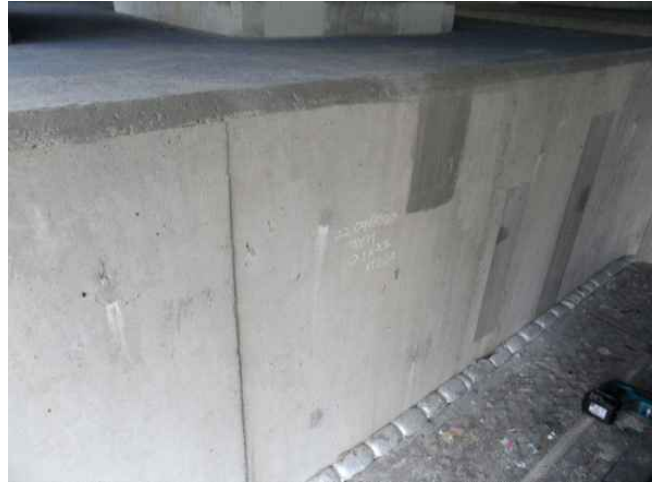
- 부 재 : P1
- 손 상 : 코핑 백태

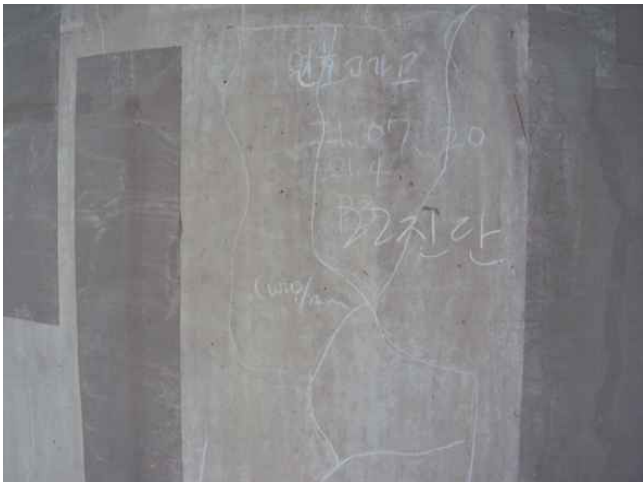
- 부 재 : P3
- 손 상 : 기둥 망상균열

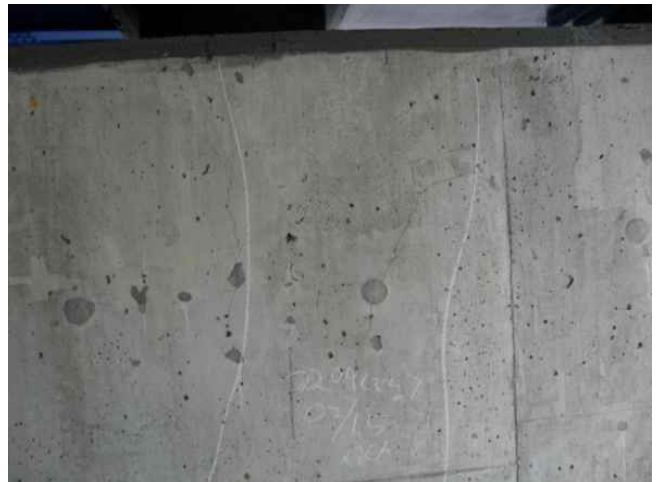
- 부 재 : P6
- 손 상 : 코핑 균열( $C_w=0.2\text{mm}$ )

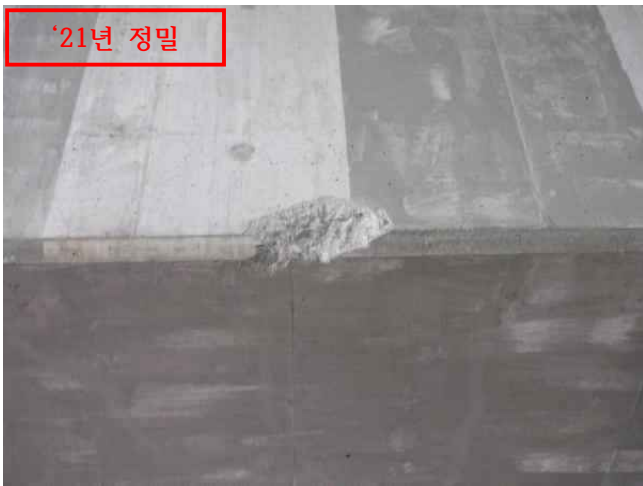
- 부 재 : P6
- 손 상 : 기둥 파손 보수실시

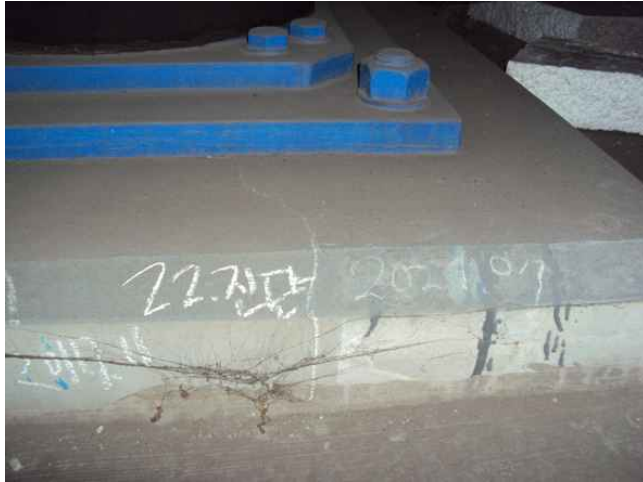
- 부 재 : A2-Sh10
- 손 상 : 받침콘크리트 균열( $Cw=0.1mm$ )

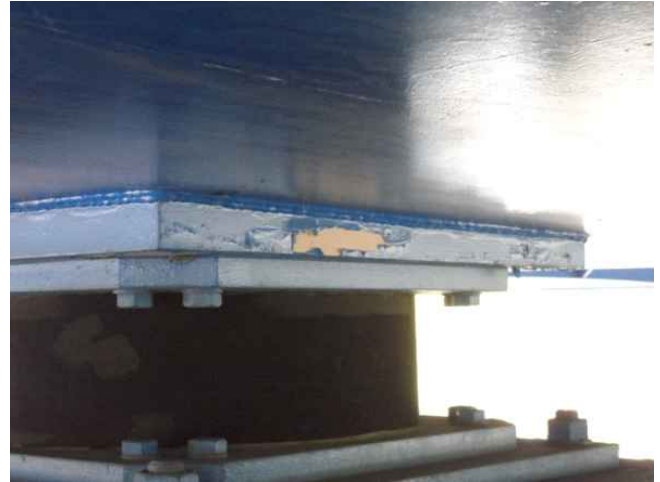
- 부 재 : P2-Sh5
- 손 상 : 상부플레이트 도장박리

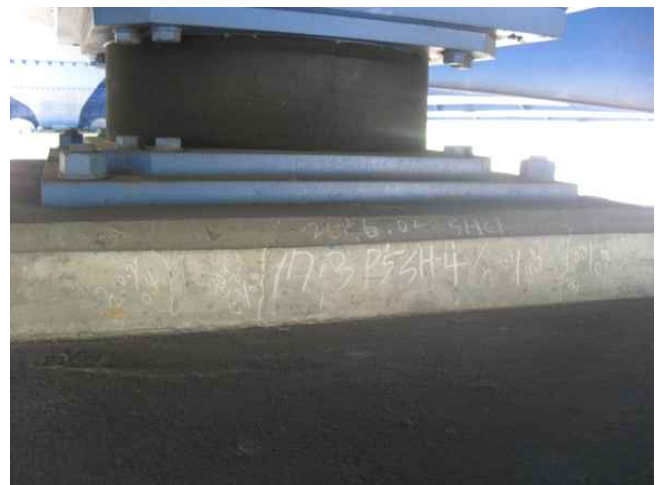
- 부 재 : P5-Sh4
- 손 상 : 받침콘크리트 균열( $Cw=0.2mm$ )

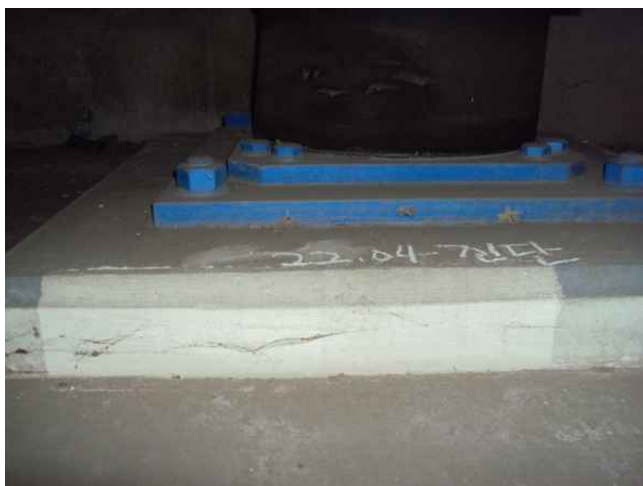
- 부 재 : A2-Sh8
- 손 상 : 받침콘크리트 균열 보수 실시

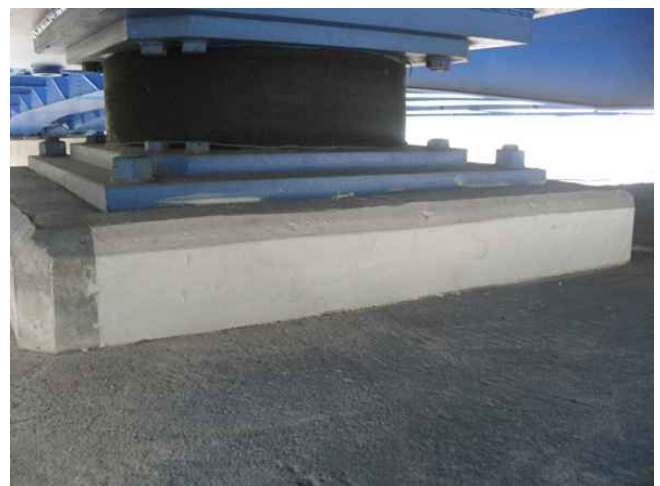
- 부 재 : P5-Sh2
- 손 상 : 받침콘크리트 균열 보수 실시

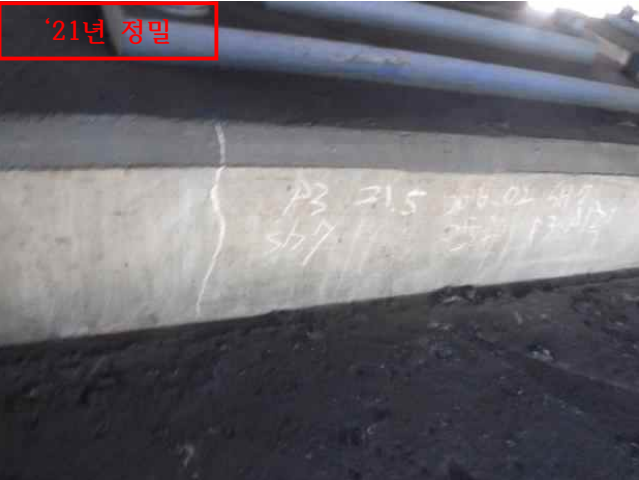
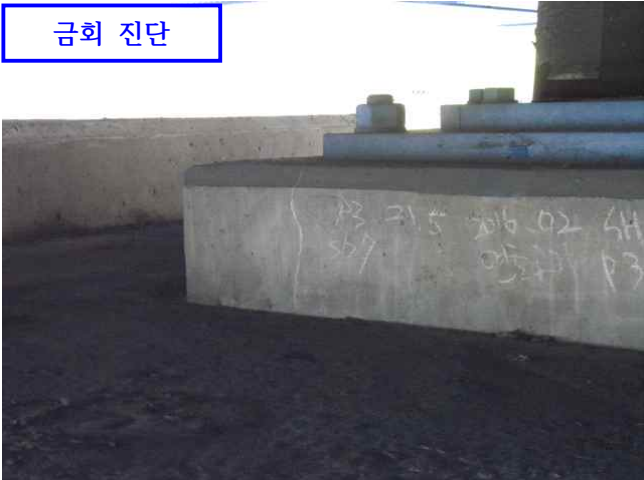
| <ul style="list-style-type: none"> <li>■ 부 재 : P3-Sh8</li> <li>■ 손 상 : 받침콘크리트 균열(Cw=0.2mm)</li> </ul> | |

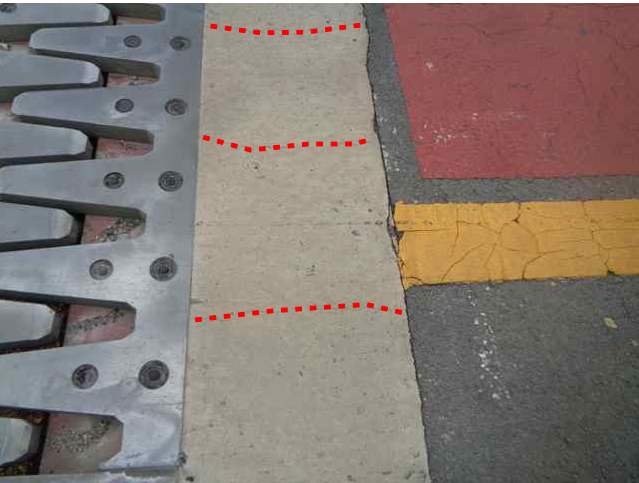
| <ul style="list-style-type: none"> <li>■ 부 재 : A1(범물방향)</li> <li>■ 손 상 : 후타재 균열(Cw=0.2mm)</li> </ul> | <ul style="list-style-type: none"> <li>■ 부 재 : A2(범물방향)</li> <li>■ 손 상 : 접속부 포장균열, 이격</li> </ul> |

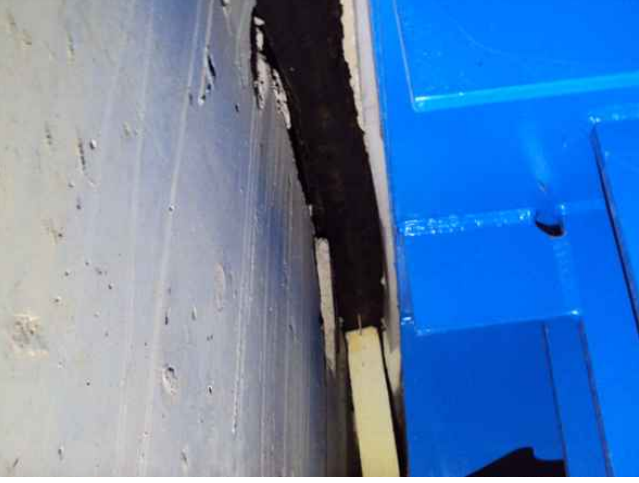
| <ul style="list-style-type: none"> <li>■ 부 재 : A2(안심방향)</li> <li>■ 손 상 : 하부 흡음재 탈락</li> </ul> | <ul style="list-style-type: none"> <li>■ 부 재 : A2(안심방향)</li> <li>■ 손 상 : 후타재 파손</li> </ul> |

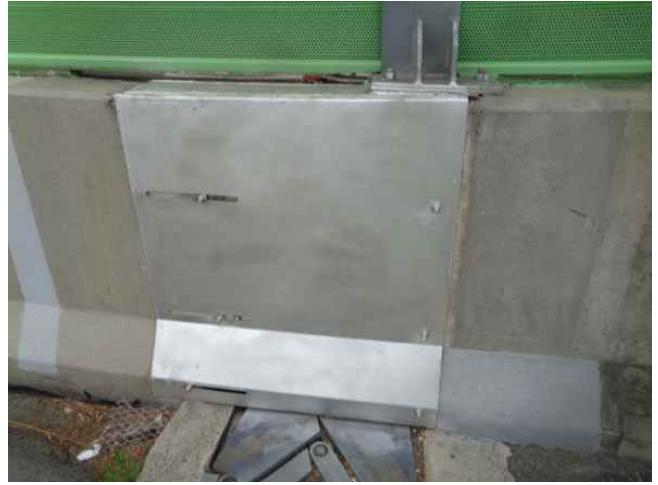
- 부 재 : A2(범물방향)
- 손 상 : 차수판 보수 실시

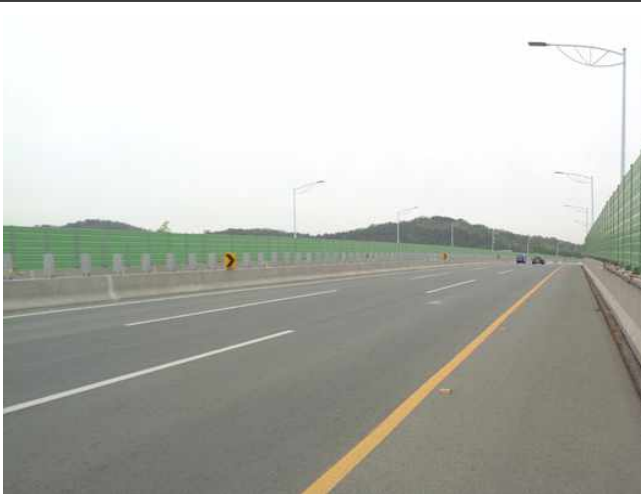
- 부 재 : (안심방향)
- 손 상 : 상태양호

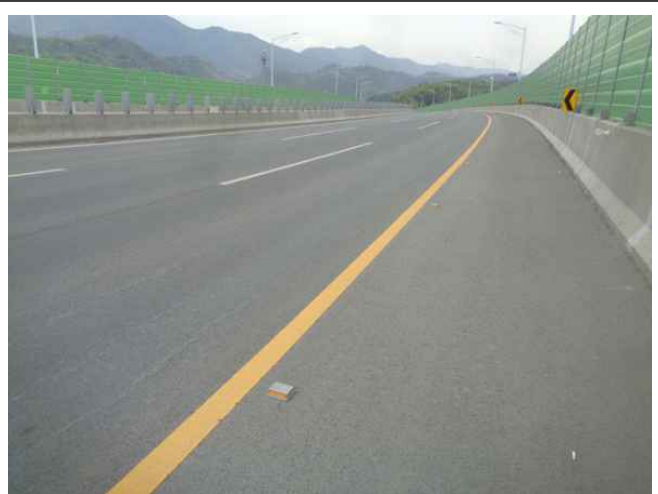
- 부 재 : (범물방향)
- 손 상 : 상태양호

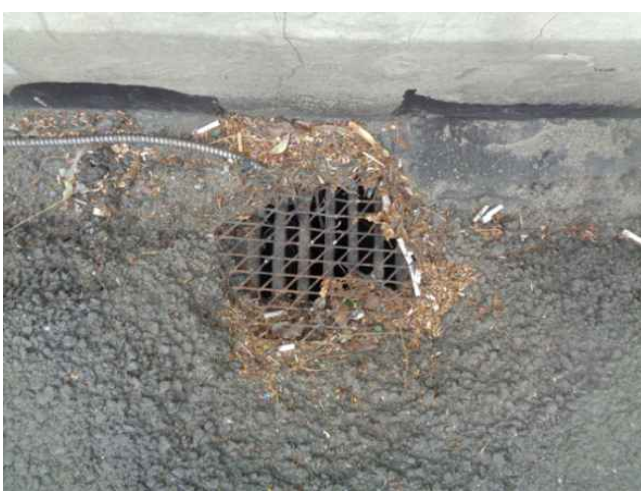
- 부 재 : (범물방향)
- 손 상 : 배수구 상태양호

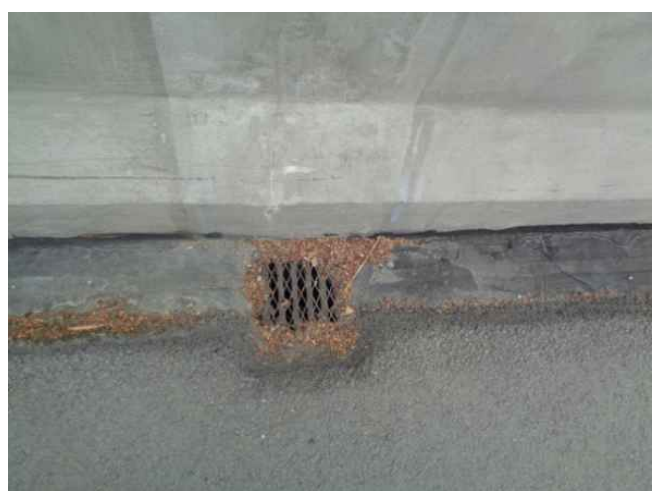
- 부 재 : (안심방향)
- 손 상 : 배수구 상태양호

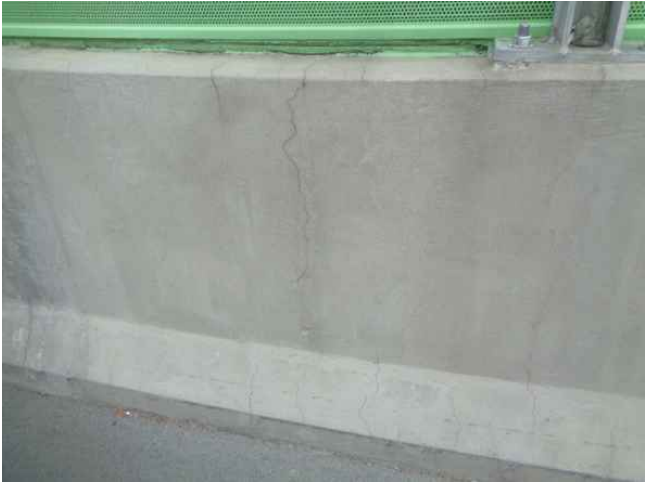
| <p>■ 부 재 : S5 방호벽(범물방향)</p> | <p>■ 부 재 : S7 방호벽(범물방향)</p> |
| <p>■ 손 상 : 균열(Cw=0.2mm)</p> | <p>■ 손 상 : 균열(Cw=0.2mm)</p> |

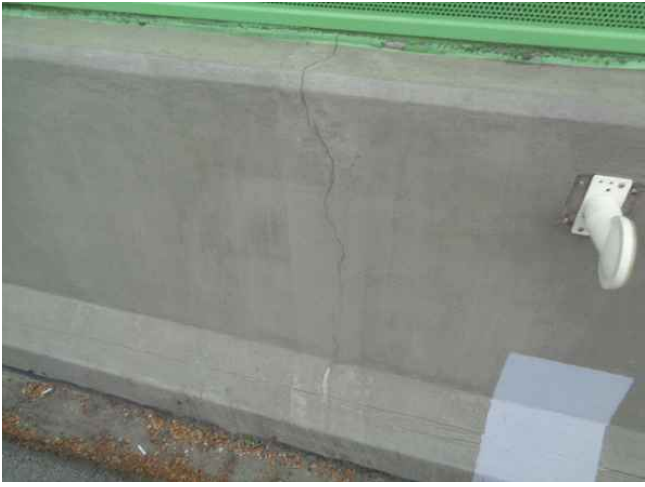
| <p>■ 부 재 : S3 방호벽(안심방향)</p> | <p>■ 부 재 : S8 중분대(안심방향)</p> |
| <p>■ 손 상 : 균열(Cw=0.2mm)</p> | <p>■ 손 상 : 균열(Cw=0.2mm)</p> |

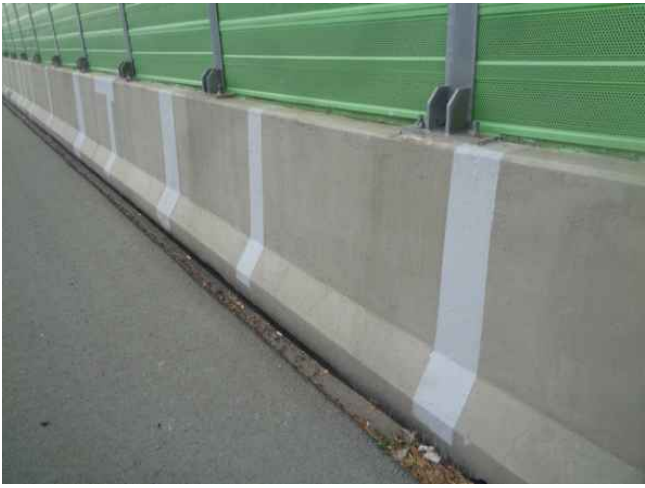
| <p>■ 부 재 : S8 방호벽(범물방향)</p> | <p>■ 부 재 : S1 중분대(범물방향)</p> |
| <p>■ 손 상 : 균열 보수 실시</p> | <p>■ 손 상 : 파손 보수 실시</p> |

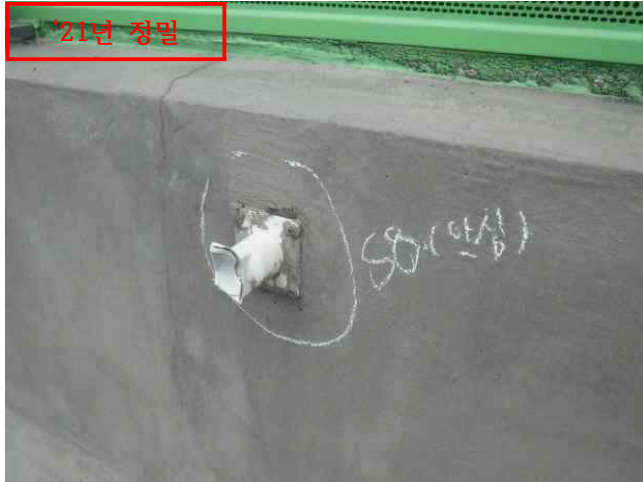
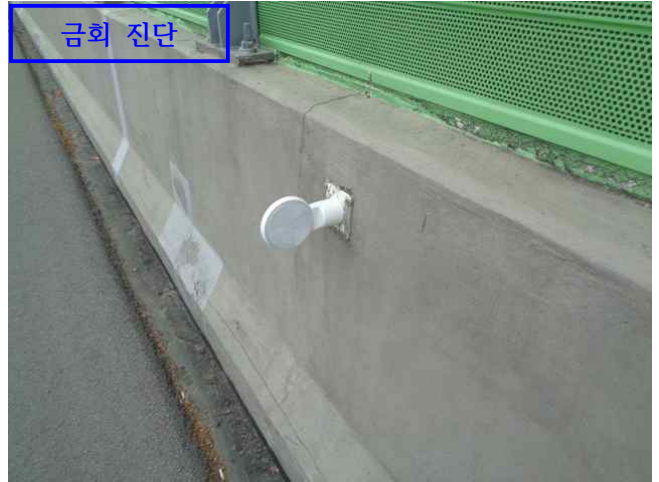
- 부 재 : S8 방호벽(안심방향)
- 손 상 : 델리네이터 보수 실시

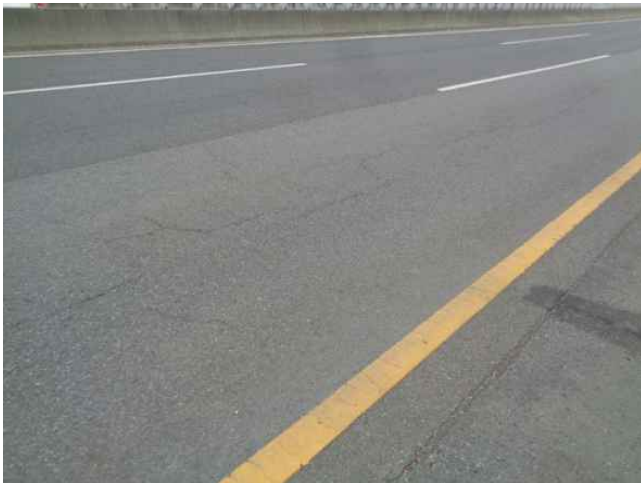
- 부 재 : 시점부(안심방향)
- 손 상 : 아스콘 균열

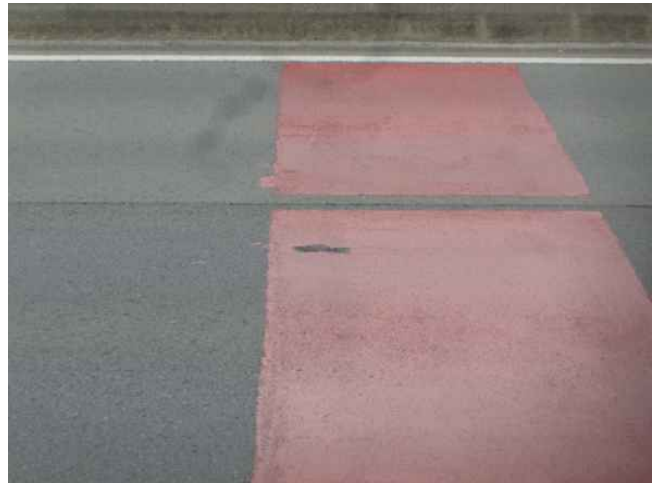
- 부 재 : 시점부(범물방향)
- 손 상 : 아스콘 파손

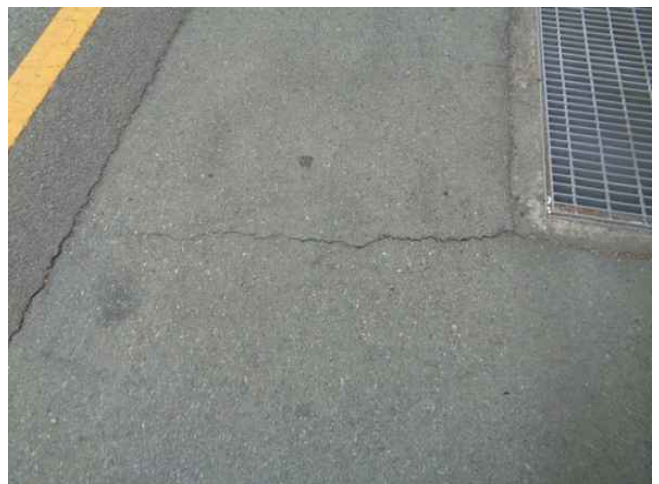
- 부 재 : 종점부(범물방향)
- 손 상 : 아스콘 균열

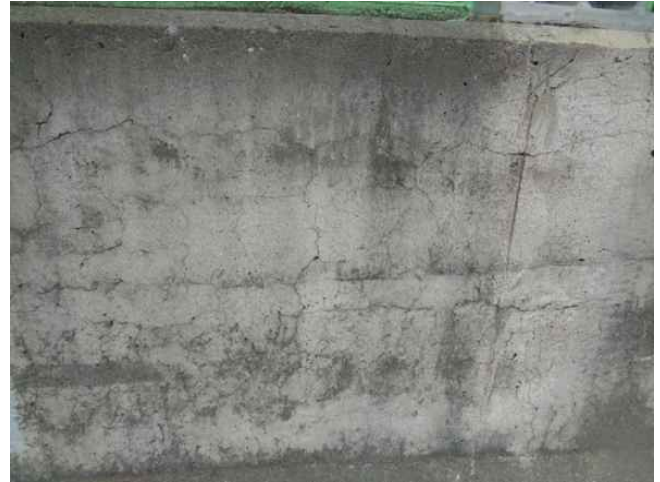
- 부 재 : 시점부(범물방향)
- 손 상 : 망상균열

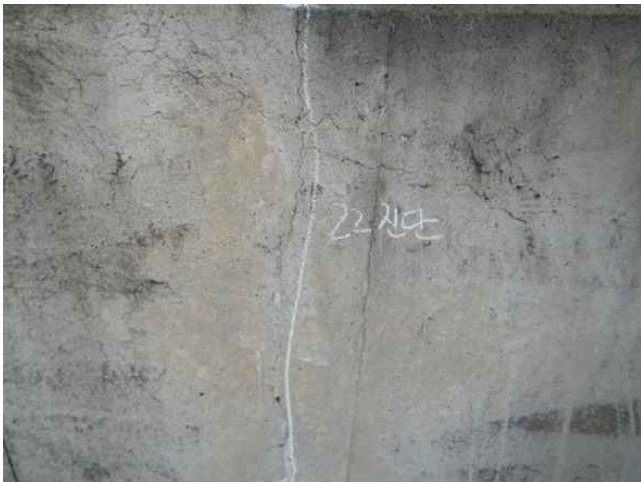
- 부 재 : 종점부(범물방향)
- 손 상 : 균열( $C_w=0.3\text{mm}$ )

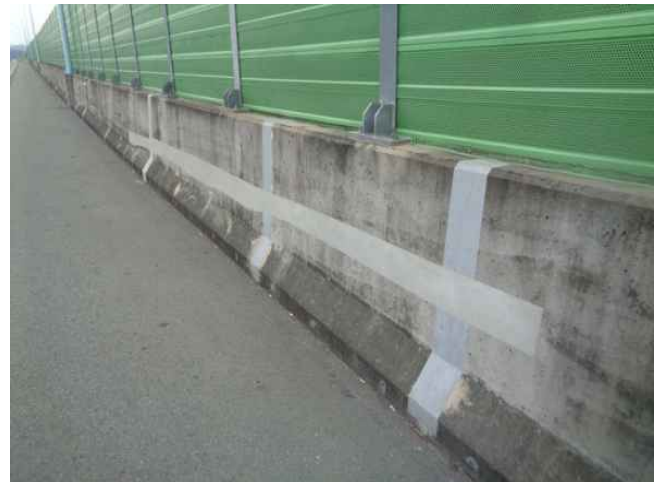
- 부 재 : 종점부(범물방향)
- 손 상 : 균열 보수 실시

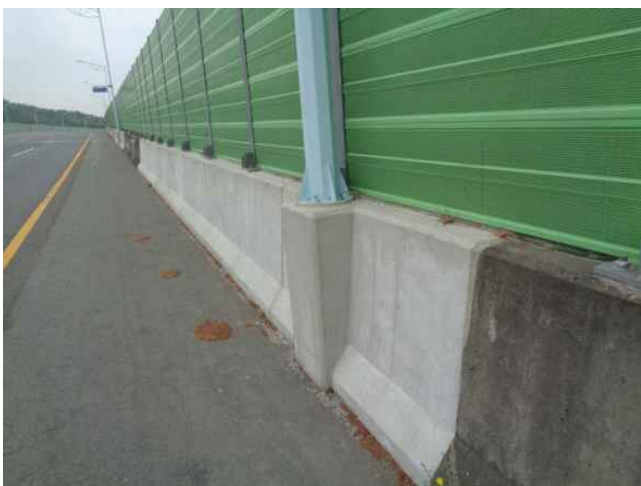
- 부 재 : 시점부(안심방향)
- 손 상 : 기 보수부 상태양호

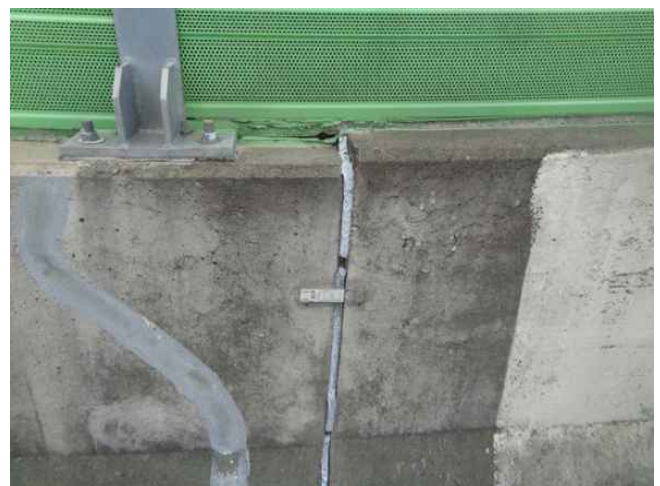
- 부 재 : 시점부(범물방향)
- 손 상 : 단차
