# 1. 남전천교

## 1.1 시설물의 개요

본 시설물은 경기도 화성시 비봉면 양노리 826-3에 위치한 교량으로서 총 연장 100.0m, 폭 20.9m, 왕복 4차로로 시공되어 있다.

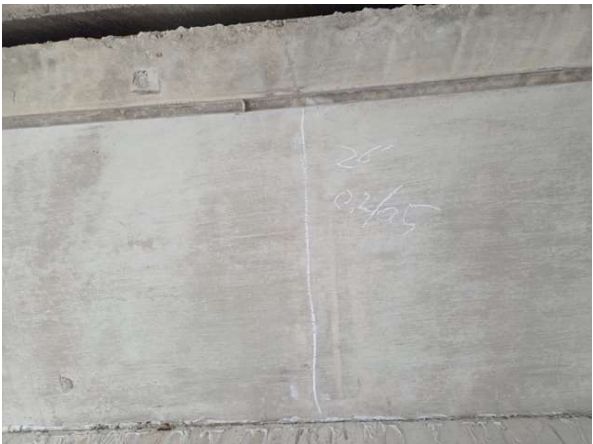
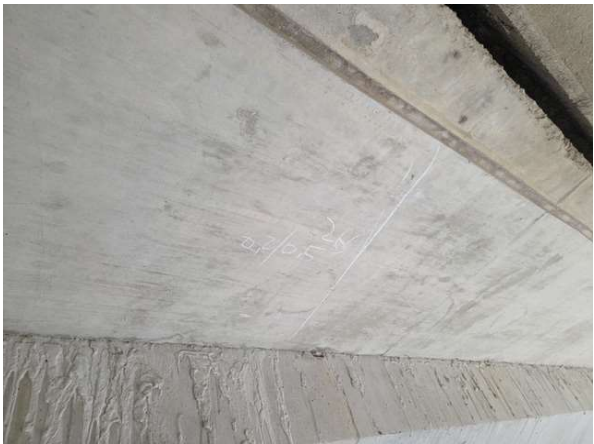
| 손상현황 | • 바닥판하면 S1 균열(0.3mm미만) | 손상현황 | • 바닥판하면 S1 균열(0.3mm미만) |
| 원 인 | • 건조수축, 거푸집 조기탈거 등 | 원 인 | • 건조수축, 거푸집 조기탈거 등 |

- 바닥판하면에서 조사된 균열(0.3mm미만)의 경우 건조수축, 온도변화, 거푸집 조기탈거 등에 의한 손상으로 구조적인 영향을 미치는 손상은 아니나 내구성확보 차원의 표면처리 등의 보수를 실시하는 것이 바람직하다.
- 조사된 재료분리의 경우 시공시 품질관리 미흡 등에 의해 발생한 손상으로 판단되며, 내구성 확보 차원에서 단면보수 등의 적절한 보수를 실시하는 것이 필요할 것으로 판단된다.

| 조치방안 | • 표면처리 | 조치방안 | • 표면처리 |

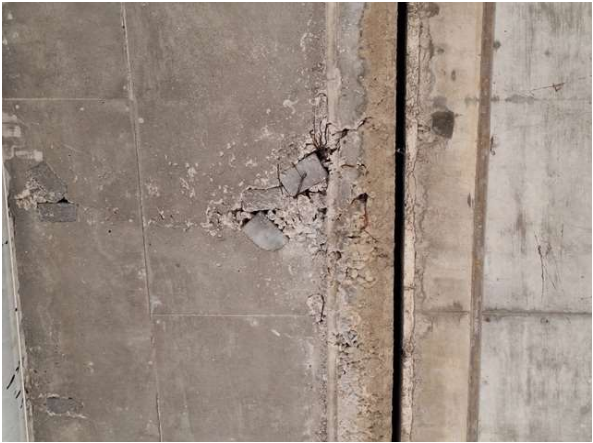
| 손상현황 | • 바닥판하면 S1 재료분리 | 손상현황 | • 바닥판하면 S1 캔틸레버부 전경 |
| 원 인 | • 품질관리미흡 등 | 원 인 | • - |

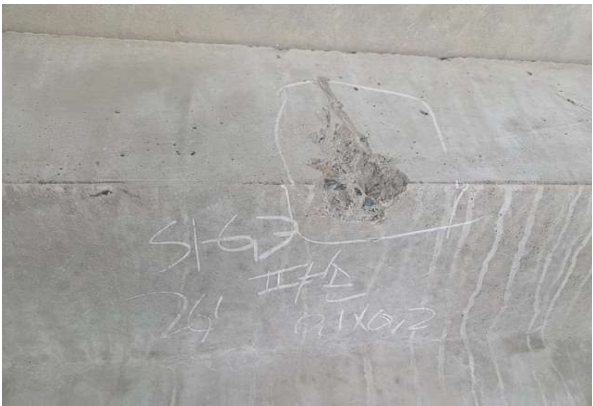
| 손상현황 | • 거더 S1-G3 파손 | 손상현황 | • 거더 S1 전경 |
| 원 인 | • 외부충격 | 원 인 | • - |

- 거더에 조사된 파손의 경우 시공시 외부충격 등에 의해 발생한 손상으로 판단되며, 내구성 확보 차원에서 단면보수 등의 적절한 보수를 실시하는 것이 필요할 것으로 판단된다.

| 조치방안 | • 단면보수 | 조치방안 | • - |

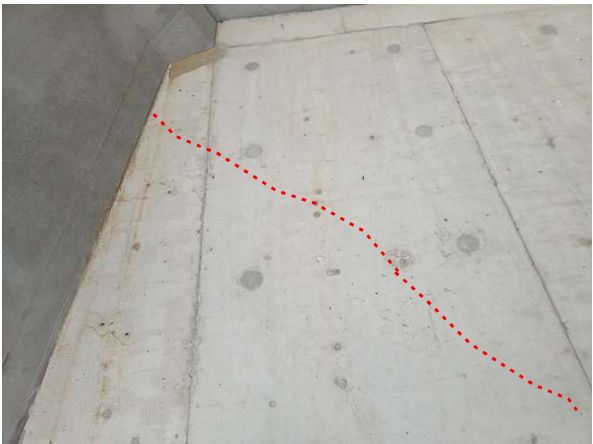
| 손상현황 | • 가로보 S1-G1~2 균열(0.3mm미만) | 손상현황 | • 가로보 S1-G2~3 층분리 |
| 원 인 | • 건조수축, 거푸집 조기탈거 등 | 원 인 | • 다짐불량, 품질관리 미흡 등 |

- 가로보에 조사된 균열(0.3mm미만)의 경우 건조수축, 온도변화, 거푸집 조기탈거 등에 의한 손상으로 구조적인 영향을 미치는 손상은 아니나 내구성 확보 차원의 표면처리 등의 보수를 실시하는 것이 바람직하다.
- 층분리의 경우 다짐불량, 품질관리 미흡, 공용기간 증가 등 복합적인 원인에 의한 손상으로 판단되며, 손상의 정도는 경미한 수준으로 시설물에 미치는 영향은 미미할 것으로 판단되지만 부재의 내구성 확보차원의 단면보수 등 적절한 방안의 보수가 필요할 것으로 판단된다.

| 조치방안 | • 표면처리 | 조치방안 | • 단면보수 |

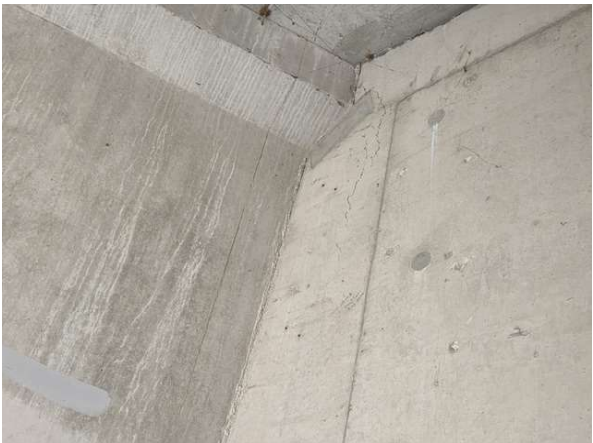
| 손상현황 | • 가로보 S2-G2~3 층분리 | 손상현황 | • 가로보 S2-G1~2 균열(0.3mm미만) |
| 원 인 | • 다짐불량, 품질관리 미흡 등 | 원 인 | • 건조수축, 거푸집 조기탈거 등 |

| 조치방안 | • 단면보수 | 조치방안 | • 표면처리 |

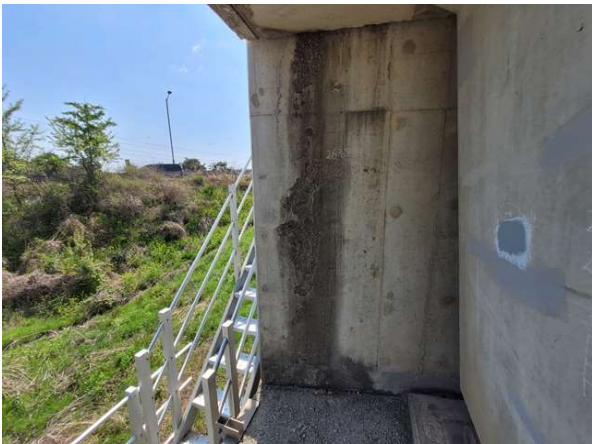
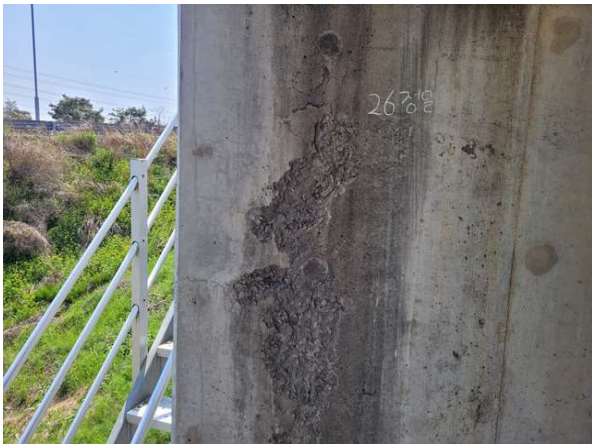
| 손상현황 | • 교대 A2 흉벽 표면박리 | 손상현황 | • 교대 A2 흉벽 표면박리 |
| 원 인 | • 우수유입, 공용기간 증가 | 원 인 | • 우수유입, 공용기간 증가 |

- 교대에 조사된 균열(0.3mm미만)의 경우 건조수축, 온도변화, 거푸집 조기탈거 등 복합적인 원인에 의한 손상으로 판단되며, 비구조적인 손상으로 주기적인 점검을 통한 주의관찰 후 손상의 진전시 내구성확보 차원의 표면처리 등 적절한 방안의 보수를 실시하는 것이 필요할 것으로 판단된다.
- 표면박리의 경우 우수유입, 공용기간 증가 등의 원인에 의한 손상으로 판단되며, 내구성 확보 및 2차손상 방지를 위해 단면보수 등의 적절한 보수가 필요할 것으로 판단된다.
- 교대에 대한 변위(기울음)측정 결과, 변위가 없는 양호한 상태로 측정 및 검토되었다.

| 조치방안 | • 단면보수 | 조치방안 | • 단면보수 |

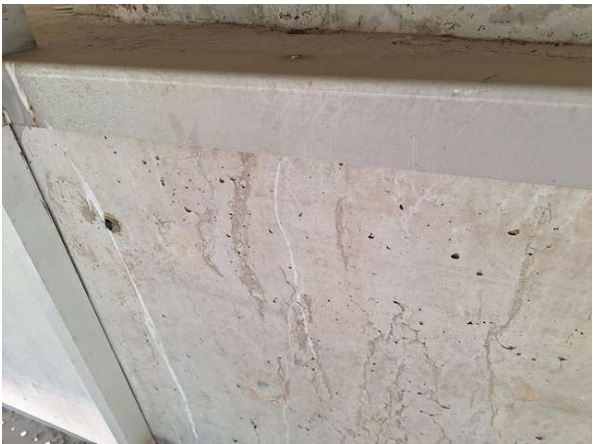
| 손상현황 | • 교각 P1 균열(0.3mm미만) | 손상현황 | • 교각 P1 재료분리 |
| 원 인 | • 건조수축, 거푸집 조기탈거 등 | 원 인 | • 품질관리 미흡 등 |

- 교각에서 조사된 균열(0.3mm미만)의 경우 건조수축, 온도변화, 거푸집 조기탈거 등 복합적인 원인에 의한 손상으로 판단되며, 비구조적인 손상으로 주기적인 점검을 통한 주의관찰 후 손상의 진전시 내구성확보 차원의 표면처리 등 적절한 방안의 보수를 실시하는 것이 필요할 것으로 판단된다.
- 재료분리의 경우 시공시 품질관리 미흡 등에 의한 손상으로 판단되며, 내구성 확보 차원에서 단면보수 등의 적절한 보수를 실시하는 것이 필요할 것으로 판단된다.
- 철근노출의 경우 시공미흡, 품질관리 미흡, 공용기간 증가 등에 의한 손상으로 판단되며, 내구성 확보 차원에서 단면보수(방청) 등의 적절한 보수를 실시하는 것이 필요할 것으로 판단된다.
- 교각에 대한 변위(기울음)측정 결과, 양호한 상태로 측정 및 검토되었다.

| 조치방안 | • 표면처리 | 조치방안 | • 단면보수 |

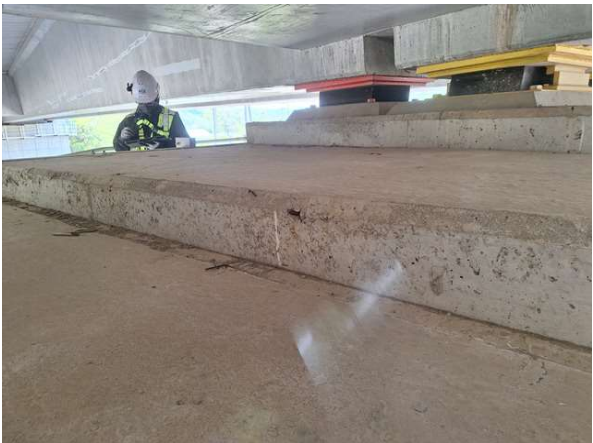
| 손상현황 | • 교각 P1 철근노출 | 손상현황 | • 교각 P1 재료분리 |
| 원 인 | • 시공미흡 등 | 원 인 | • 품질관리 미흡 등 |

| 조치방안 | • 단면보수(방청) | 조치방안 | • 단면보수 |

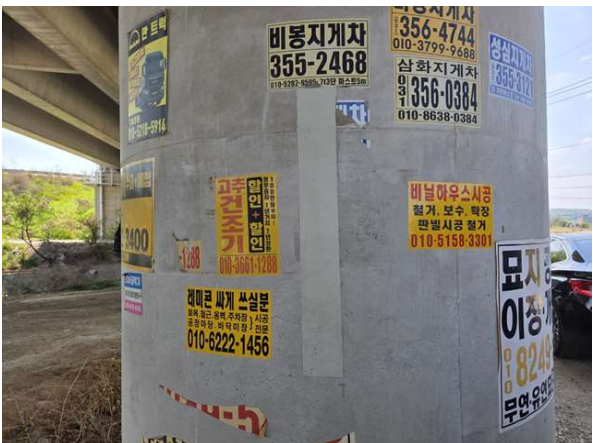
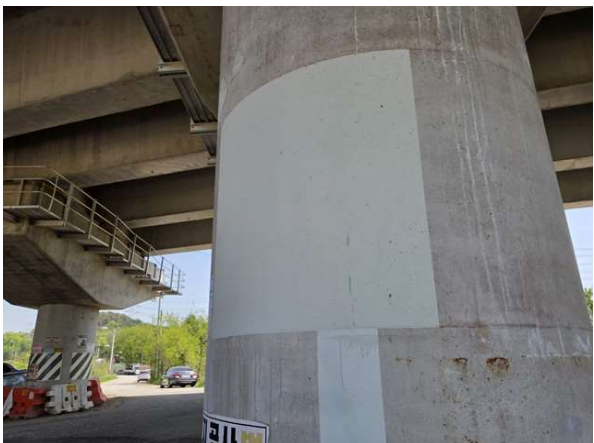
| 손상현황 | • 교각 P1 기둥 균열 - 보수 | 손상현황 | • 교각 P1 기둥 망상균열 - 보수 |

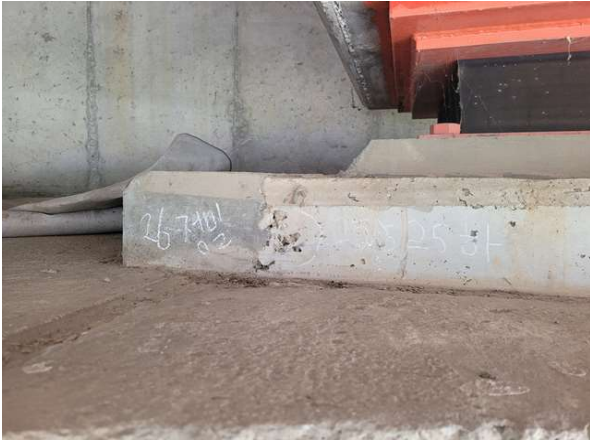
| 손상현황 | • A1-SH2 받침콘크리트 재료분리 | 손상현황 | • P1-SH1 무수축물탈 박리 |
| 원 인 | • 품질관리 미흡 등 | 원 인 | • 다짐미흡, 거푸집 조기탈거 등 |

- 교량받침에서 조사된 무수축물탈 박리, 층분리, 받침콘크리트 재료분리의 경우 시공시 품질관리 미흡, 다짐미흡, 거푸집 조기탈거 등에 의한 손상으로 판단되며, 내구성 확보 차원에서 단면보수 등의 적절한 보수를 실시하는 것이 필요할 것으로 판단된다.
- 받침콘크리트 잡철물 미제거의 경우 시공미흡 등에 의한 손상으로 판단되며, 손상의 정도가 경미한 바 주의관찰을 실시하고, 추후 진전시 제거 및 단면보수를 통한 유지관리를 실시하는 것이 요구된다.

| 조치방안 | • 단면보수 | 조치방안 | • 단면보수 |

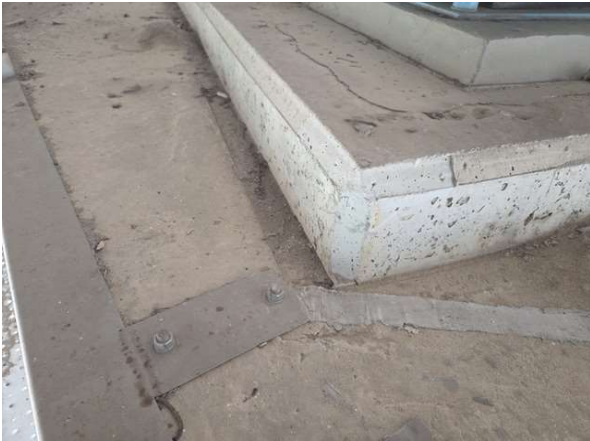
| 손상현황 | • P1-SH1 받침콘크리트 잡철물 미제거 | 손상현황 | • P1-SH3 무수축물탈 충분리 |
| 원 인 | • 시공미흡 등 | 원 인 | • 다짐미흡, 거푸집 조기탈거 등 |

| 조치방안 | • 주의관찰 | 조치방안 | • 단면보수 |

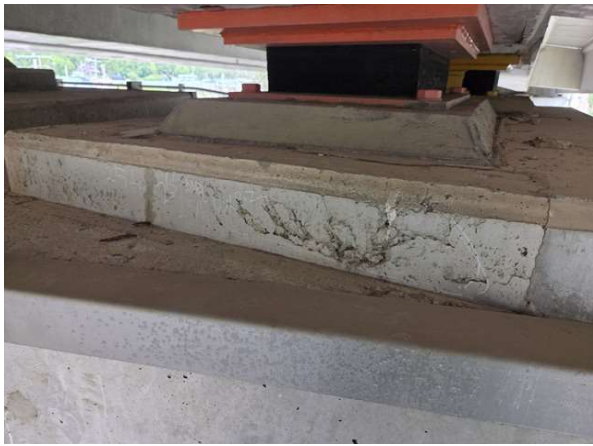
| 손상현황 | • P1-SH5 받침콘크리트 재료분리 | 손상현황 | • P1-SH5 받침콘크리트 기보수 전경 |
| 원 인 | • 품질관리 미흡 등 | 원 인 | • - |

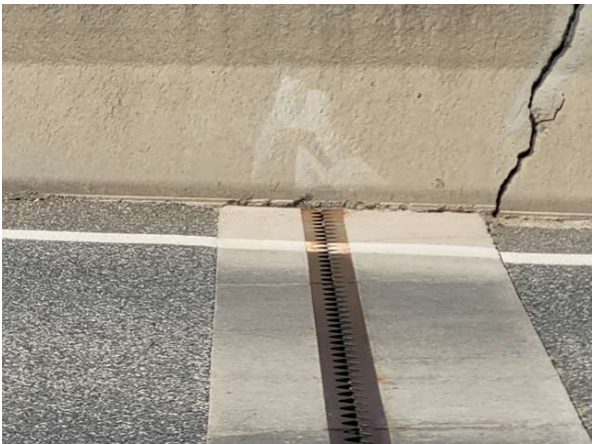
| 손상현황 | • 신축이음 A1 녹발생 | 손상현황 | • 신축이음 A2 부식 |
| 원 인 | • 수분침투, 공용기간 증가 | 원 인 | • 수분침투, 공용기간 증가 |

- 신축이음장치에 조사된 부식, 녹발생은 강우시 수분침투, 갓길측 채수, 공용기간 증가 등에 의해 발생한 손상으로 판단되며, 주의관찰 실시후 손상의 진전시 재설치 등의 보수대책 수립이 요구된다.

| 조치방안 | • 주의관찰 | 조치방안 | • 주의관찰 |

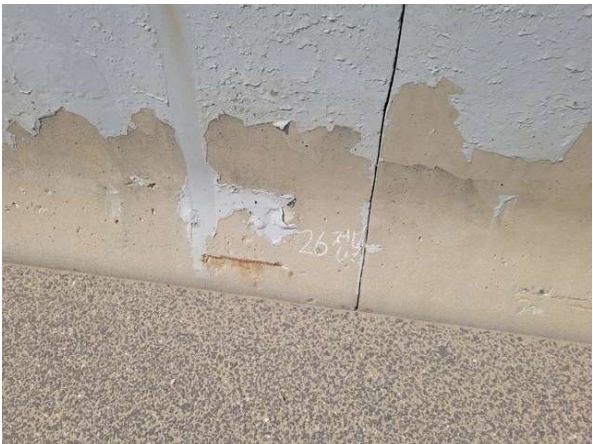
| 손상현황 | • S1 방호벽 철근노출 | 손상현황 | • S1 중분대 파손 |
| 원 인 | • 시공미흡, 공용기간 증가 | 원 인 | • 성토부 잔류침하 등 |

- 방호벽 및 중분대에서 조사된 박리, 파손의 경우 겨울철 제설재, 공용기간 증가, 성토부 잔류침하 등에 의한 손상으로 판단되며, 내구성 확보 차원에서 단면보수 등의 적절한 보수를 실시하는 것이 필요할 것으로 판단된다.
- 철근노출의 경우 시공미흡, 품질관리 미흡, 공용기간 증가 등에 의한 손상으로 판단되며, 내구성 확보 차원에서 단면보수(방청) 등의 적절한 보수를 실시하는 것이 필요할 것으로 판단된다.
- 이격단차의 경우 성토부 잔류침하 등에 의한 손상으로 판단되며, 주의관찰을 통한 유지관리가 요구된다.
- 차수판 볼트불량은 시공미흡, 공용기간 증가에 따른 열화 등에 의한 것으로 판단되며, 차수판의 기능확보 차원에서 재설치를 통한 보수가 요구된다.

| 조치방안 | • 단면보수(방청) | 조치방안 | • 단면보수 |

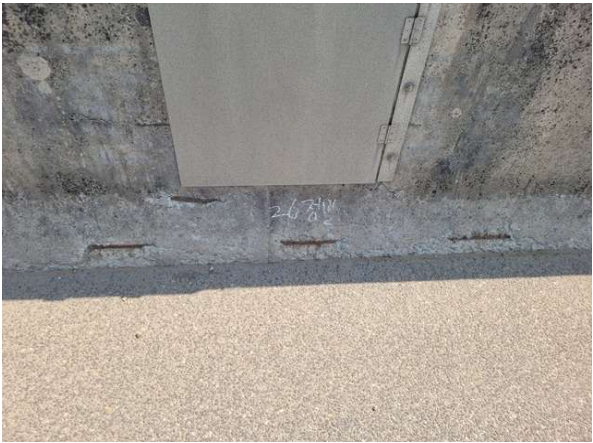
| 손상현황 | • S1 방호벽 철근노출 | 손상현황 | • S2 방호벽 박리 |
| 원 인 | • 시공미흡, 공용기간 증가 | 원 인 | • 제설재 영향, 공용기간 증가 |

| 조치방안 | • 단면보수(방청) | 조치방안 | • 단면보수 |

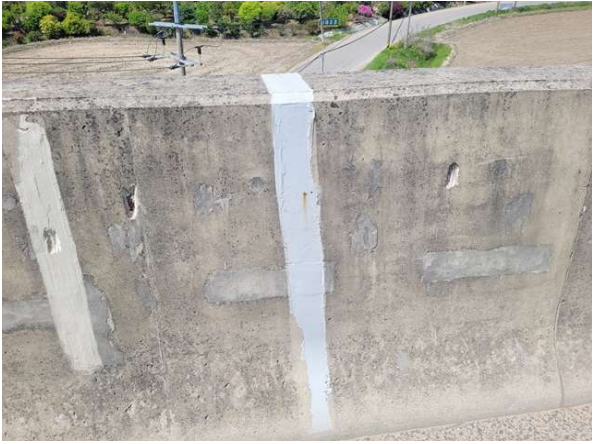
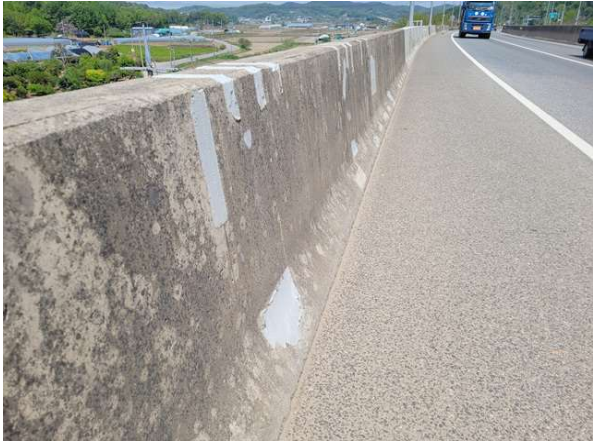
| 손상현황 | • S1 방호벽 균열 - 보수 | 손상현황 | • S2 방호벽 철근노출 - 보수 |
