## 2. 양노교

### 2.1 시설물의 개요

본 시설물은 경기도 화성시 비봉면 양노리 514-1에 위치한 교량으로서 총 연장 60.0m, 폭 26.0m, 왕복 4차로로 시공되어 있다.

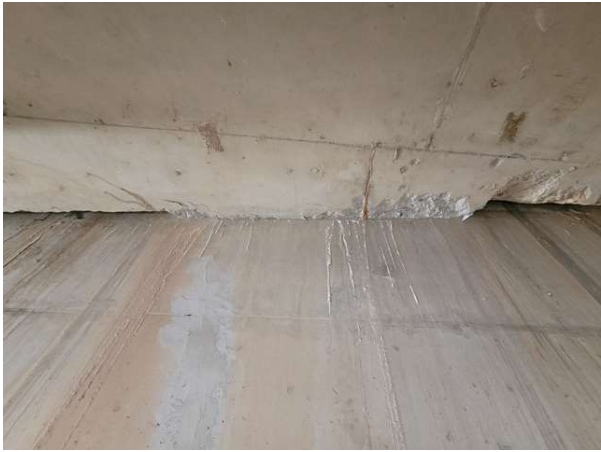
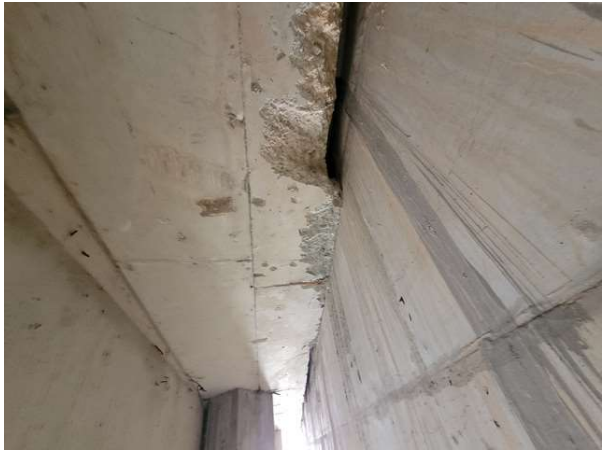
| 손상현황 | • S1 바닥판하면 파손 | 손상현황 | • S1 바닥판하면 파손 |
| 원 인 | • 신축이음 유간 부족 | 원 인 | • 신축이음 유간 부족 |

- 바닥판하면에 발생한 파손의 경우 신축이음 유간 부족 및 외부충격으로 인한 손상으로 신축이음과 연계된 보수를 실시하고 내구성 확보 차원의 단면보수 등의 적절한 보수를 실시하는 것이 바람직하다.
- 조사된 철근노출의 경우 시공초기 마감 미흡으로 인한 손상으로 판단되며, 손상의 정도는 경미한 수준으로 시설물에 미치는 영향은 미미할 것으로 판단되지만 부재의 내구성 확보차원의 단면보수(방청) 등 적절한 방안의 보수가 필요할 것으로 판단된다.

| 조치방안 | • 단면보수 | 조치방안 | • 단면보수 |

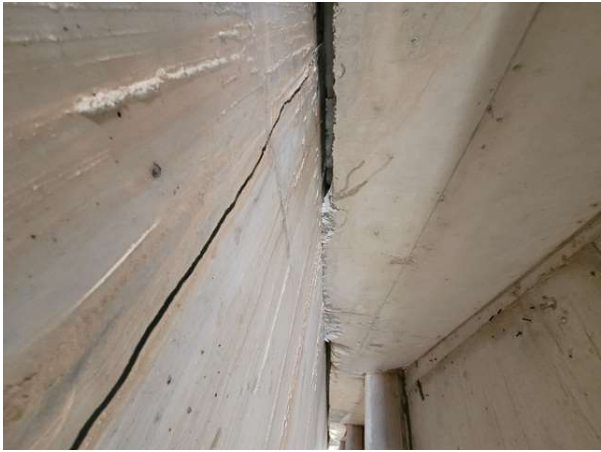
| 손상현황 | • S1 바닥판하면 파손 | 손상현황 | • S1 바닥판하면 철근노출 |
| 원 인 | • 신축이음 유간 부족 | 원 인 | • 시공미흡, 마감미흡 |

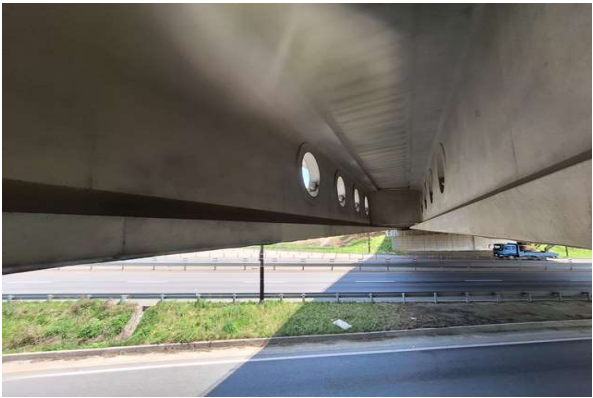
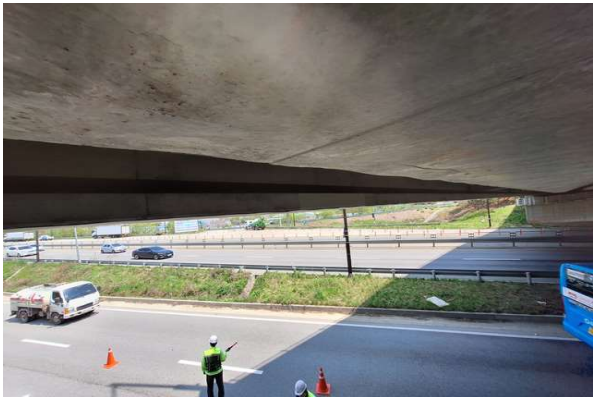
| 손상현황 | • S1-G1 거더 균열(0.2mm미만) -보수 | 손상현황 | • S1-G1 거더 균열(0.2mm미만) -보수 |

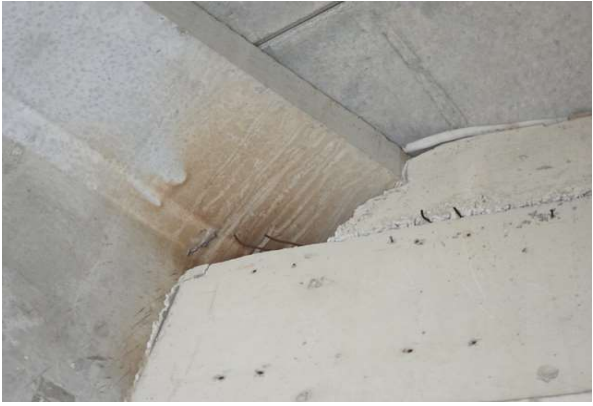
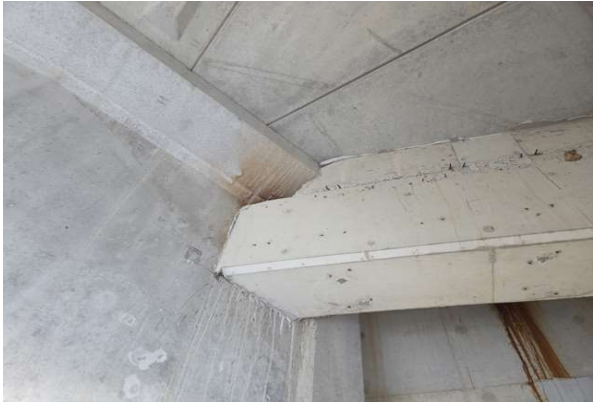
| 손상현황 | • S1-G3~G4 가로보 이음부 파손 | 손상현황 | • S1-G3~G4 가로보 이음부 파손 |
| 원 인 | • 시공미흡, 외부충격 등 | 원 인 | • 시공미흡, 외부충격 등 |

- 가로보에 조사된 이음부 파손의 경우 시공시 마감미흡, 외부충격 등에 의해 발생한 손상으로 구조적인 손상은 아니나, 내구성 확보차원의 단면보수 등 적절한 방안의 보수가 필요할 것으로 판단된다.

| 조치방안 | • 단면보수 | 조치방안 | • 단면보수 |

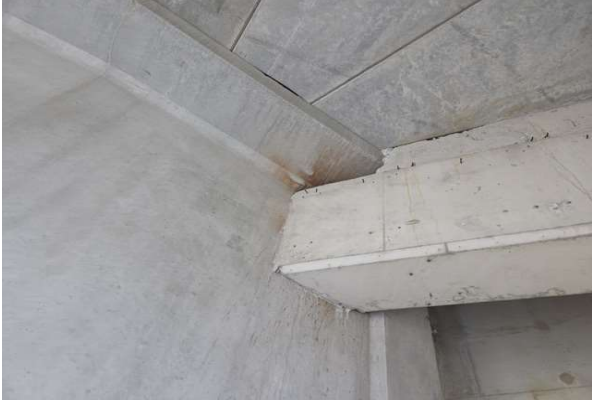
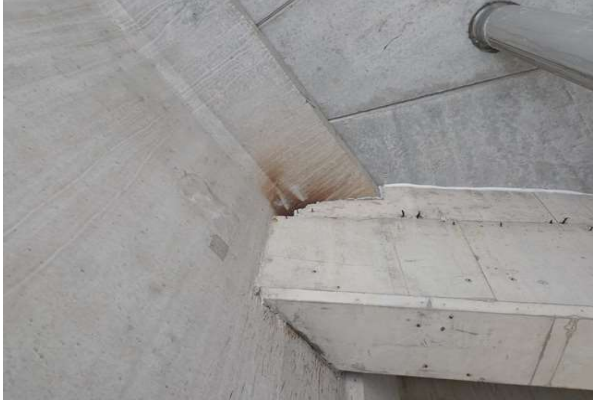
| 손상현황 | • S1-G5~G6 가로보 이음부 파손 | 손상현황 | • S1-G6~G7 가로보 이음부 파손 |
| 원 인 | • 시공미흡, 외부충격 등 | 원 인 | • 시공미흡, 외부충격 등 |

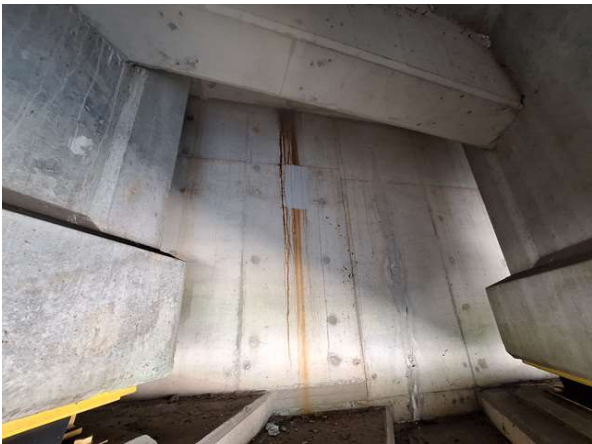
| 손상현황 | • A1 누수흔적 | 손상현황 | • A1 백태 |
| 원 인 | • 신축이음 하부 우수유입 등 | 원 인 | • 신축이음 하부 우수유입 등 |

- 교대에서 조사된 누수흔적의 경우 신축이음부를 통한 우수유입, 장기공용 등 복합적인 원인에 의한 것으로 판단되며, 즉각적인 보수보다는 주기적인 점검을 통한 유지관리 후 신축이음과 보수공사와 연계하여 표면처리 등 적절한 방안의 보수가 필요할 것으로 판단된다.
- 조사된 백태의 경우 신축이음부를 통한 우수유입, 장기공용 등 복합적인 원인에 의한 것으로 판단되며, 구조적인 손상은 아니나 내구성 확보차원의 표면처리 등의 적절한 보수를 실시하는 것이 바람직하다.

| 조치방안 | • 주의관찰 후 표면처리 | 조치방안 | • 표면처리 |

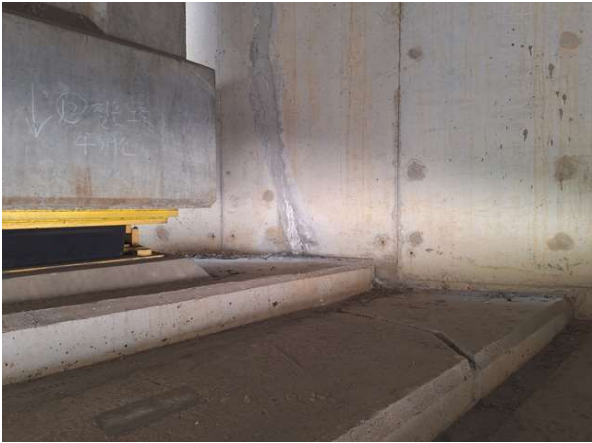
| 손상현황 | • A1 백태 | 손상현황 | • A2 균열(0.3mm미만) |
| 원 인 | • 외부 우수유입, 신축이음 하부 누수 등 | 원 인 | • 건조수축 등 |

| 조치방안 | • 표면처리 | 조치방안 | • 표면처리 |

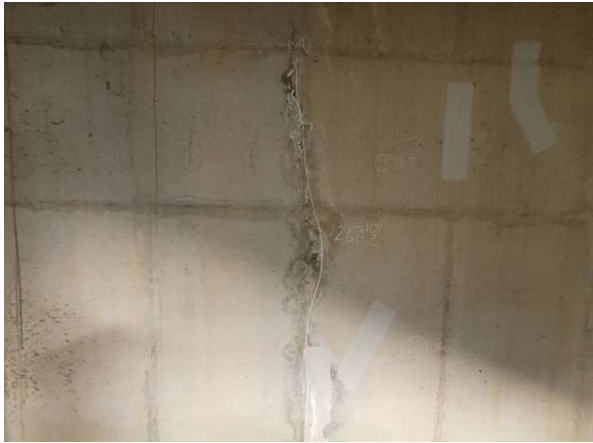
- 조사된 균열(0.3mm미만)의 경우 건조수축, 거푸집 조기탈거 등에 의한 손상으로 구조적인 영향을 미치는 손상은 아니나 내구성확보 차원의 표면처리 등의 적절한 보수를 실시하는 것이 바람직하다.
- 조사된 재료분리의 경우 시공초기 다짐미흡, 마감미흡 등에 의한 손상으로 구조적인 영향을 미치는 손상은 아니나 내구성확보 차원의 단면보수 등의 적절한 보수를 실시하는 것이 바람직하다.
- 교대에 대한 변위(기울음)측정 결과, 변위가 없는 양호한 상태로 측정 및 검토되었다.

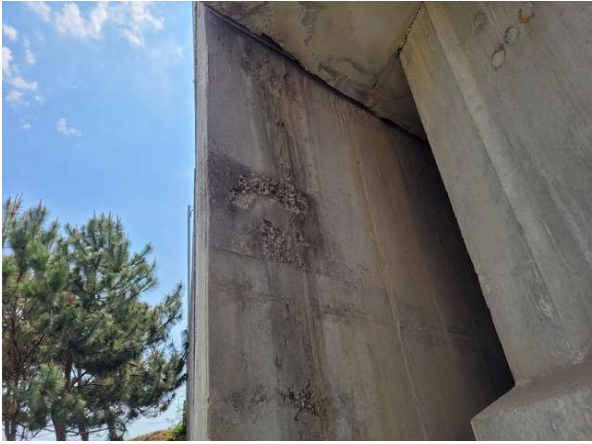
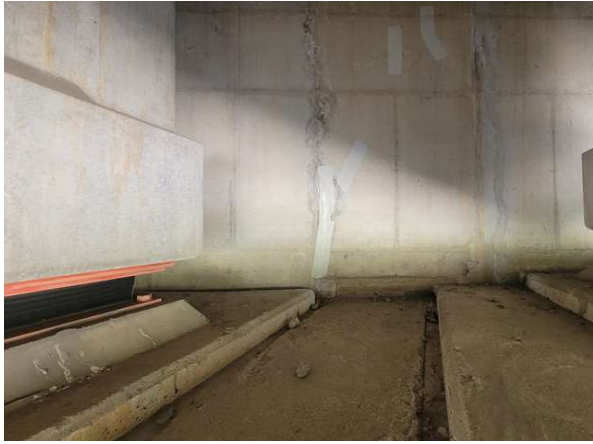
| 손상현황 | • A2 재료분리 | 손상현황 | • A2 백태 |
| 원 인 | • 시공미흡, 다짐미흡 등 | 원 인 | • 외부 우수유입, 신축이음 하부 누수 등 |

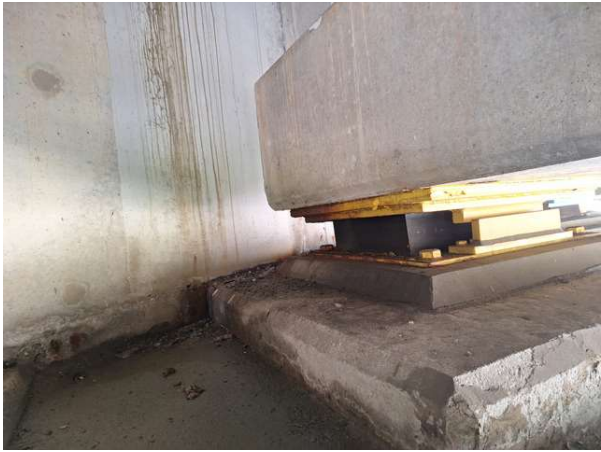
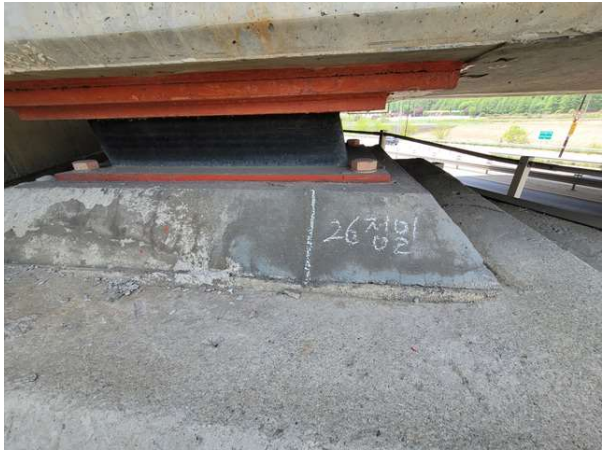
| 손상현황 | • A1-SH06 플레이트 부식 | 손상현황 | • A2-SH01 무수축물탈균열(0.3mm미만) |
| 원 인 | • 우수유입, 공용기간 경과 | 원 인 | • 건조수축, 공용기간 경과 등 |

- 교량받침에 조사된 무수축물탈 균열(0.3mm미만)의 경우 건조수축, 장기공용 등에 의한 손상으로 구조적인 손상은 아니나 내구성 확보차원의 표면처리 등의 적절한 보수를 실시하는 것이 바람직하다.
- 조사된 플레이트 부식의 경우 신축이음 하부 우수유입, 장기공용 등에 의한 손상으로 구조적인 손상은 아니나 내구성 확보차원의 채도장 등의 적절한 보수를 실시하는 것이 바람직하다.

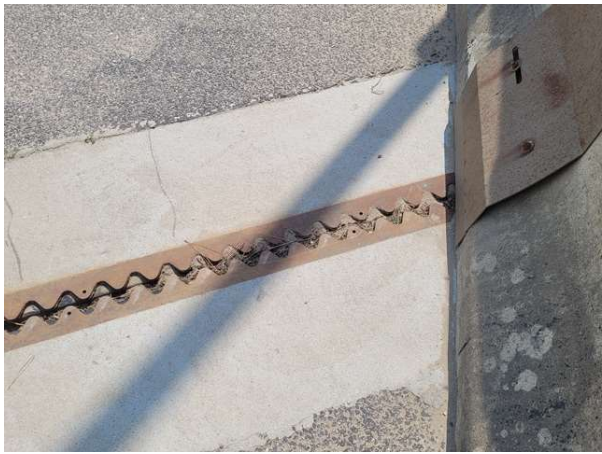
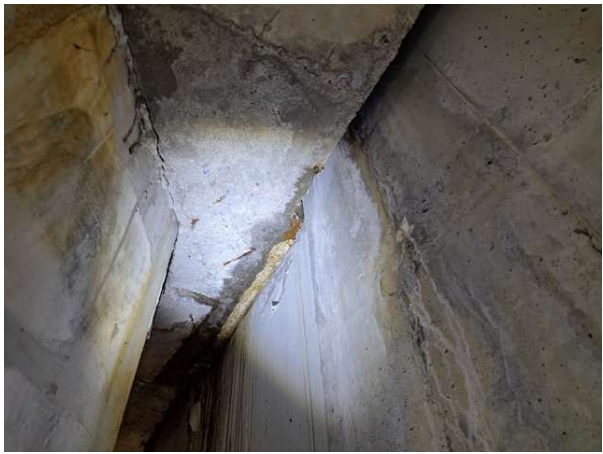
| 손상현황 | • A1 신축이음 이물질 퇴적 | 손상현황 | • A1 신축이음 하부 누수 |
| 원 인 | • 장기공용 등 | 원 인 | • 장기공용, 차량윤하중 등 |

- 신축이음장치에 발생한 유간 이물질퇴적은 장기공용 등에 의한 손상으로 판단되며, 손상의 진전 방지를 위한 정비가 필요한 것으로 판단된다.
- 조사된 부식, 채수의 경우 공용기간 증가, 비산먼지퇴적, 열화 등에 의한 손상으로 점검당시 신축이음장치의 기능성에 영향을 미치는 손상은 아니므로 주의관찰 후 재도장 등의 보수를 실시하는 것이 바람직 하다.
- 조사된 하부누수의 경우 주행차량의 윤하중, 장기공용 등에 의한 손상으로 판단되며, 교면수 유입에 의해 콘크리트 부재(바닥판, 거더, 교대) 표면오염 및 교량받침 부식 등의 손상을 발생시킬 수 있으나 정도가 경미하여 주의관찰 후 신축이음 교체 등의 보수를 실시하는 것이 필요하다.

| 조치방안 | • 정비 | 조치방안 | • 주의관찰 |

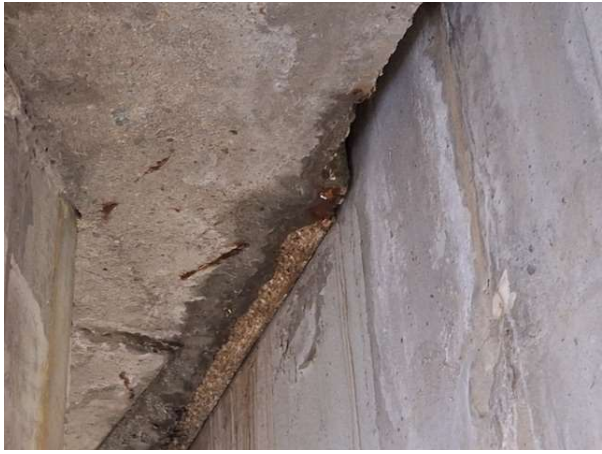
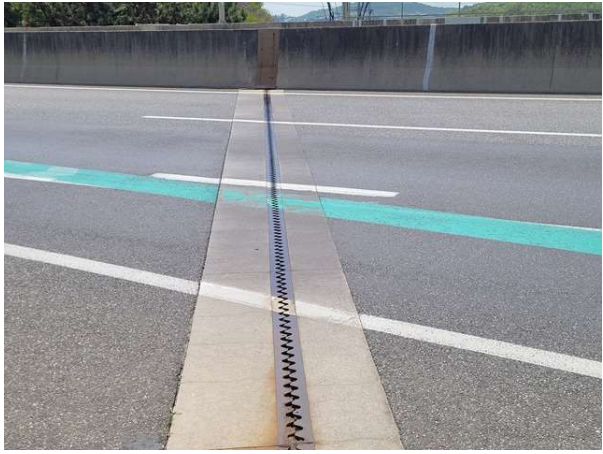
| 손상현황 | • A1 신축이음 하부 누수 | 손상현황 | • A2 신축이음 부식 |
| 원 인 | • 장기공용, 차량윤하중 등 | 원 인 | • 장기공용, 열화 등 |

| 조치방안 | • 주의관찰 | 조치방안 | • 주의관찰 |

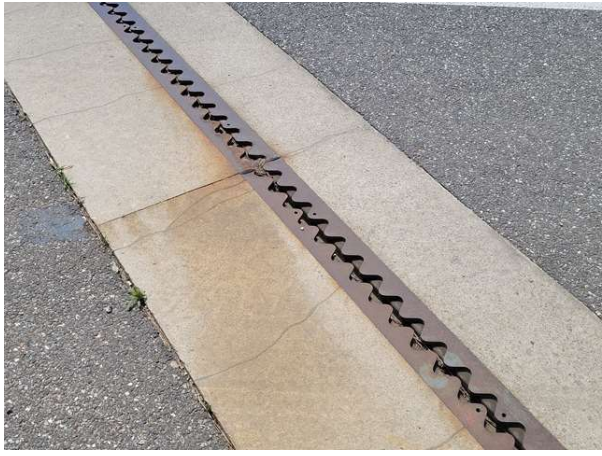
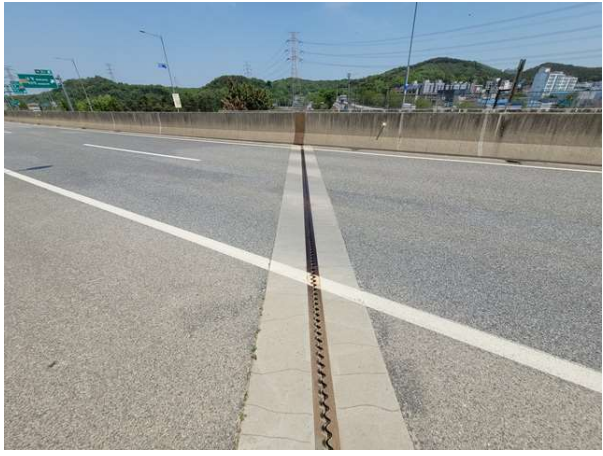
| 손상현황 | • A2 신축이음 체수 -현재양호 | 손상현황 | • A1 신축이음 후타재 균열 -보수 |
| 원 인 | • 장기공용, 우수유입 등 | 원 인 | • - |

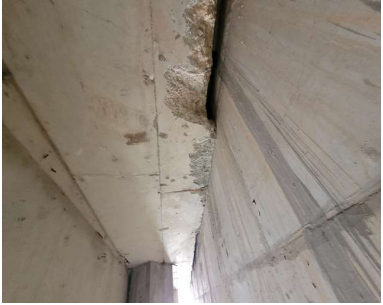
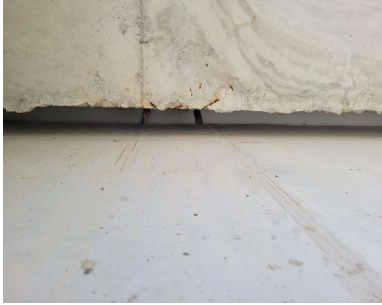
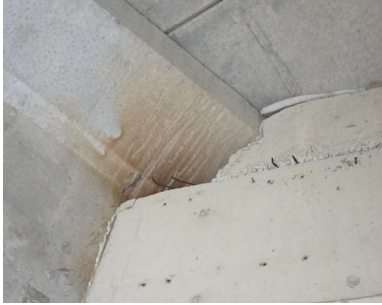
| ① 바닥판하면 S1 A2측 파손 -<br>진전 여부확인 | ② 바닥판하면 S1 A2측 철근노출 -<br>진전 및 추가손상 여부확인 | ③ 가로보 S1-G3~G6 이음부파손 -<br>진전 여부확인 |

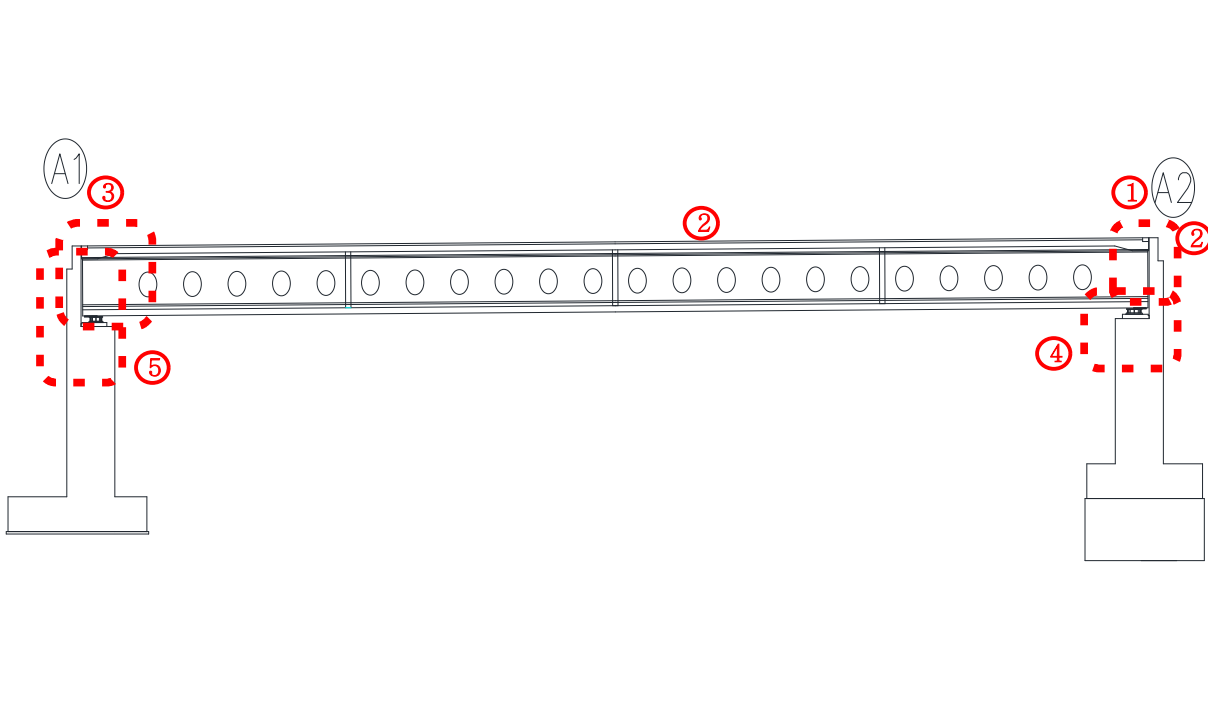
| ④ 교대 A2 재료분리 - 진전<br>여부확인 | ⑤ 신축이음 A1 하부 누수, - 진전 여부확인 | |
