제 1 장 보강토옹벽(STA0+742~802[우])

# 제1장 보강토 옹벽(STA0+742-802(우))

본 과업 대상 시설물인 보강토 옹벽(STA0+742-802(우))에 대한 옹벽현황은 다음 표와 같다.

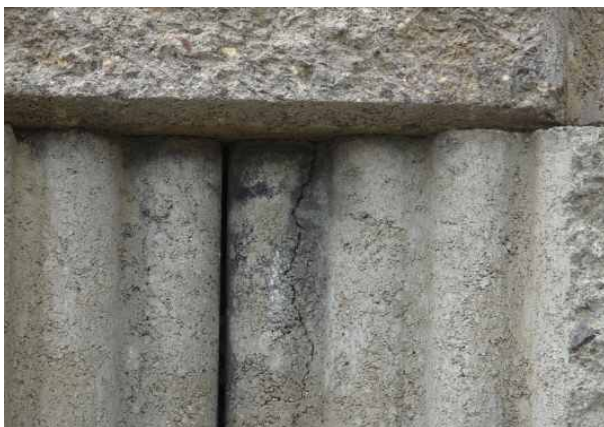
전면부 균열 0.1/0.2 10EA 3구간

- 금회 점검시 기존에 없던 블록덮개 균열이 신규로 발견되었으며, 발생정도는 경미한 수준인 것으로 조사되었다.
- 전차 손상인 균열( $cw=0.3mm$ 이상)의 경우 손상의 추가 발견으로 인해 수량이 증가하였다.
- 손상 심각성은 위치, 형태, 크기를 고려하였을 때, 기능발휘에 문제가 없는 정도이므로 낮은 수준으로 판단된다.

- 균열 : 진행성이 거의 없는 점을 고려할 때, 시공초기 블록의 조적과정에서 블록간 수평 불일치에 의한 하단 블록과 밀착 부족상태에서 상단 블록의 자중에 의한 경우와 경과년수를 고려하여 옹벽토체가 안정화를 찾는 과정에 의한 경우 등의 복합적인 원인에 의한 것으로 판단되며, 방치 시 동절기 염화칼슘 및 우천 시 수분 등의 침투 시 열화를 가속화하여 박리 등으로 발전될 수 있으므로 안전성 및 내구성 확보를 위하여 균열의 크기에 따라 적절한 보수를 하는 것이 바람직하다.
- 파손 : 발생위치가 불규칙하고, 손상크기가 작으며, 진행성이 거의 없는 점을 고려할 때, 공용 중 외부 충격에 의한 손상으로서 중대결함은 아닌 것으로 판단되며, 방치 시 손상 부위로 표면수 및 우수유입에 의해 손상확대 및 추가 박락으로 주행차량의 안전에 영향을 줄 수 있으므로 안전성 및 내구성 확보를 위하여 단면보수하는 것이 바람직하다.

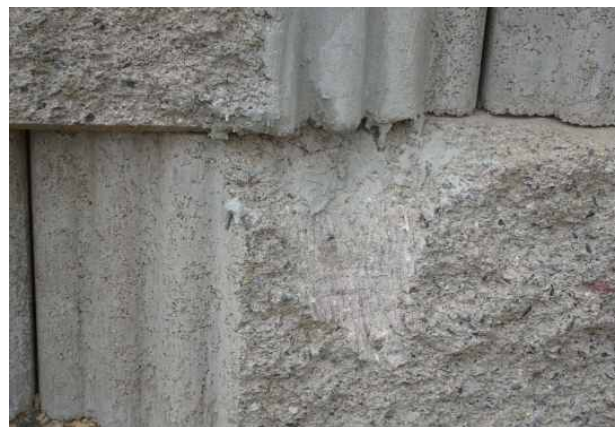
전면부 파손 0.1m x 0.2m 3구간

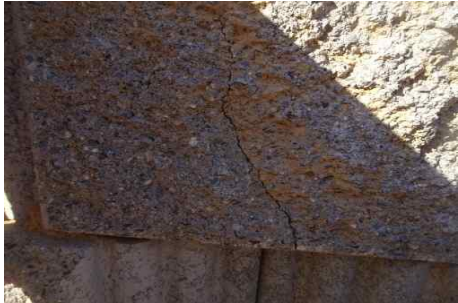
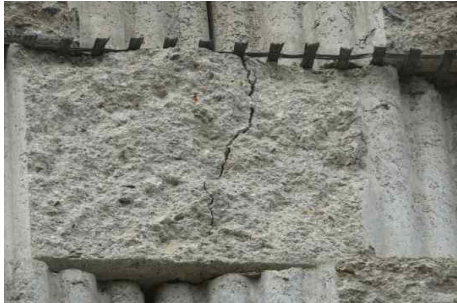
| 2020년 정밀안전점검 | 2023년 정밀안전점검 | 비교결과 |
|---|---|---|
| 균열( $cw \geq 0.3mm$ ) 3구간 | 균열( $cw \geq 0.3mm$ ) 3구간 | |

| 2020년 정밀안전점검 | 2023년 정밀안전점검 | 비교결과 |
|---|---|---|
| | | 국부적 발생<br>진행성 미미<br>→주입보수 |
| 1.0/5 | 1.0/5 | |

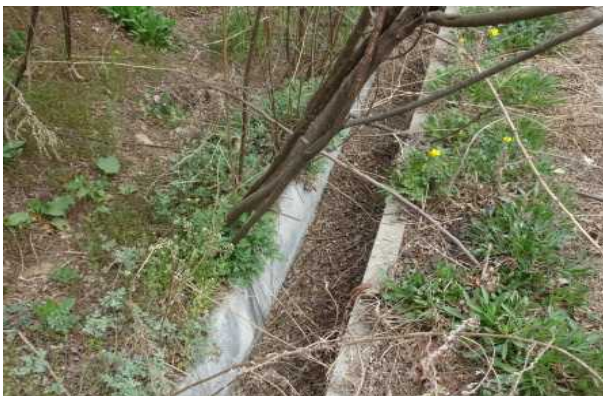
토사퇴적 0.5m x 10.0m 5구간

금회 점검결과, 배수로 토사퇴적이 추가로 발견되었으며, 주기적인 점검을 통하여 손상의 확대 및 신규손상 발생여부를 지속관찰 하여야 할 것으로 판단된다.

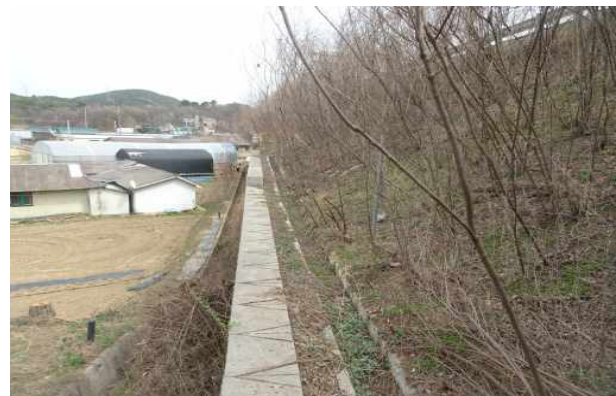
토사퇴적 0.5m x 10.0m 9구간

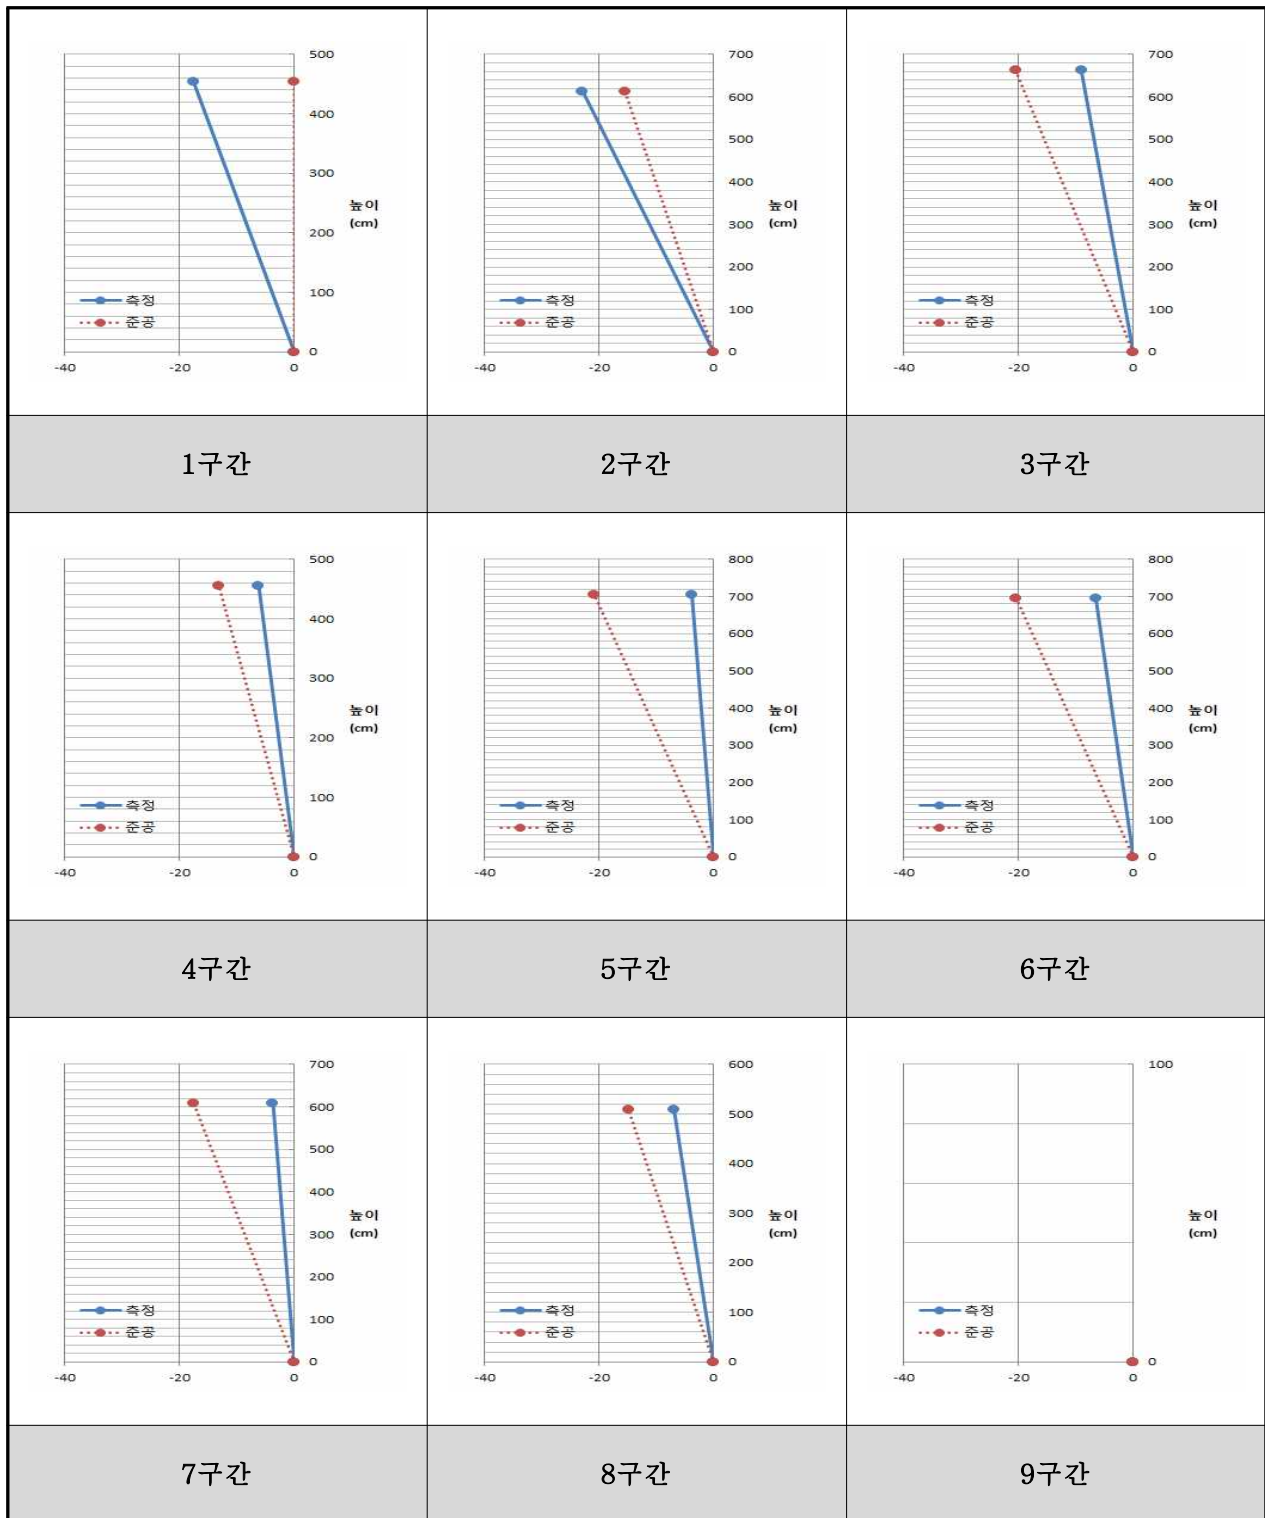
&lt;그림 1.3.2&gt; 계획선형 오차 측정결과

본 옹벽에 대한 기울기 측정결과 -2.41%~1.2%로 조사되었다. 시공중 변위발생 5%미만, 측정위치의 편차 등을 고려하여 비진행성인 것으로 판단되며 준공시와 현시점에서의 변위발생량이 5구간에서 최대기울기 -2.417%(b등급) “부분적으로 경미한 경사/전도가 발생한 상태이나 근본적인 보수는 필요하지 않는 상태”로 분석되었다.

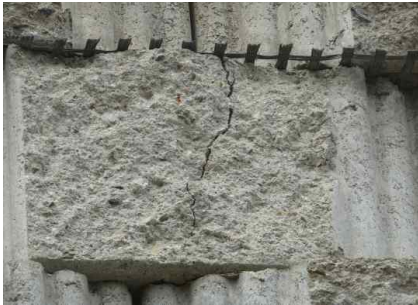
| 구 분 | 손상내용 | | 중점 유지관리 항목 |
|---|---|---|---|
| 전면부<br>(3구간) | • 블록 균열 | | • 주입보수 |

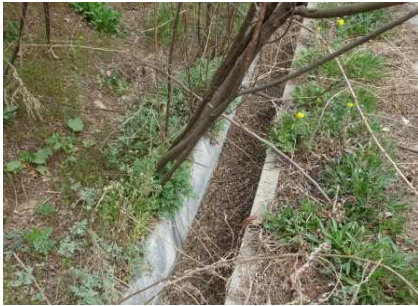
| 구 분 | 손상내용 | | 중점 유지관리 항목 |
|---|---|---|---|
| 배수시설<br>(5구간) | • 토사퇴적 | | • 청소 |

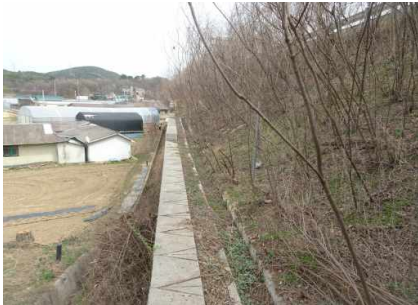
| 구 분 | 손상내용 | | 중점 유지관리 항목 |
|---|---|---|---|
| 배수시설<br>(9구간) | • 토사퇴적 | | • 청소 |
