# 제 2 장 보강토 옹벽(STA5+160~385[좌])

본 과업 대상 옹벽은 내리IC 진입 램프도로 쌓기부의 보강토옹벽으로 총 연장 234.0m, 최고 높이 7.9m의 2종 시설물이다.

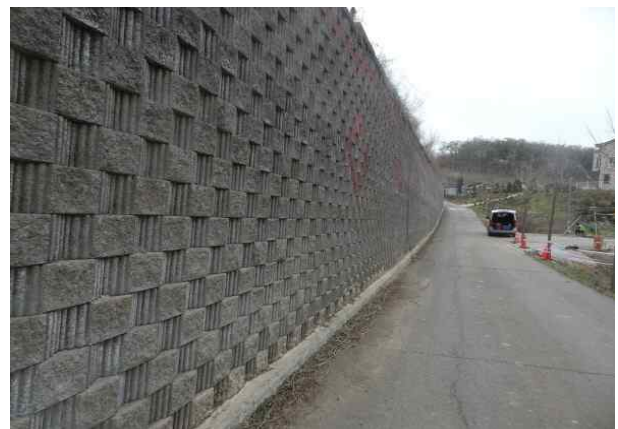
기초부 상태양호

- 금회 점검결과, 신규손상은 발견되지 않았으며 향후 공용기간 경과에 따른 지반 침하, 세굴, 전도, 활동 등의 신규손상 발생여부를 지속관찰 하여야 할 것으로 판단된다.

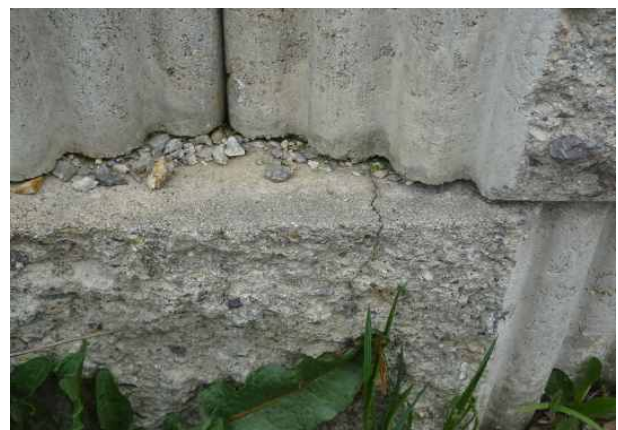
전면부 균열 11구간 0.1mm/0.2m

- 금회 점검시 기존손상인 균열이 발견되었고, 발생정도는 경미한 수준인 것으로 조사되었다.
- 전차 손상인 균열(cw=0.3mm미만)의 경우 손상의 추가 발견으로 인해 수량이 증가하였다.
- 손상 심각성은 위치, 형태, 크기를 고려하였을 때, 기능발휘에 문제가 없는 정도이므로 낮은 수준으로 판단된다.

- 균열 : 진행성이 거의 없는 점을 고려할 때, 시공초기 블록의 조적과정에서 블록간 수평 불일치에 의한 하단 블록과 밀착 부족상태에서 상단 블록의 자중에 의한 경우와 경과년수를 고려하여 옹벽토체가 안정화를 찾는 과정에 의한 경우 등의 복합적인 원인에 의한 것으로 판단되며, 방치 시 동절기 염화칼슘 및 우천 시 수분 등의 침투 시 열화를 가속화하여 박리 등으로 발전될 수 있으므로 안전성 및 내구성 확보를 위하여 균열의 크기에 따라 적절한 보수를 하는 것이 바람직하다.

| 부재명 | 손상내용 | 단위 | 손상물량 | 조치사항 | 비 고 |
|---|---|---|---|---|---|
| | 균열 (cw=0.3mm이상) | m/ea | 0.3/2 | 주입보수 | - |

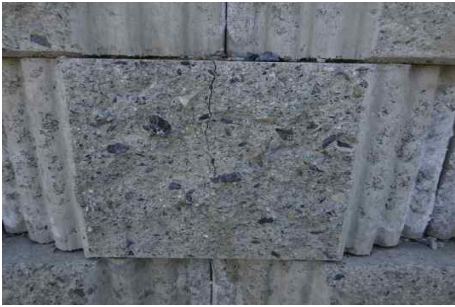
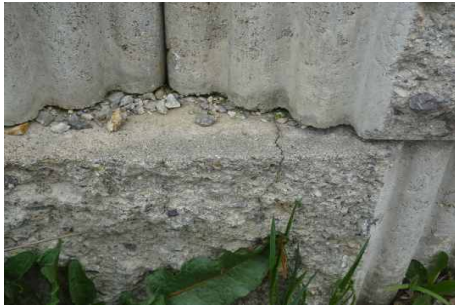
| 2020년 정밀안전점검 | 2023년 정밀안전점검 | 비교결과 |
|---|---|---|
| 균열( $cw \geq 0.3mm$ ) 9구간 | 균열( $cw \geq 0.3mm$ ) 9구간 | |

| 2020년 정밀안전점검 | 2023년 정밀안전점검 | 비교결과 |
|---|---|---|
| | | 국부적 발생<br>진행성 미미<br>→주입보수 |
| 0.3/0.2 | 0.3/0.2 | |

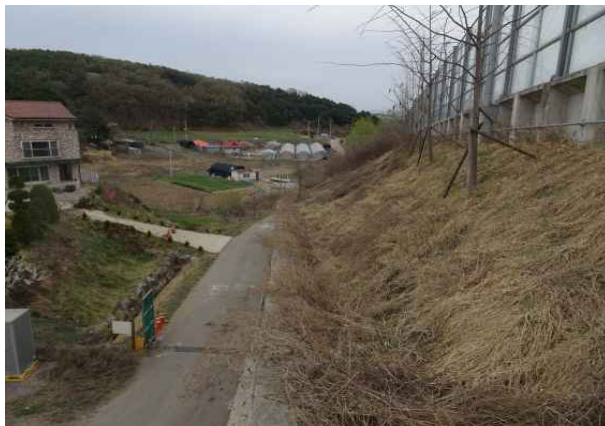
외관조사 결과, 배수로 균열, 파손, 토사퇴적 등의 특이결함이 없는 양호한 상태로 관찰되었으며, 신규 손상은 없는 것으로 조사되었다.

상부배수로 전경

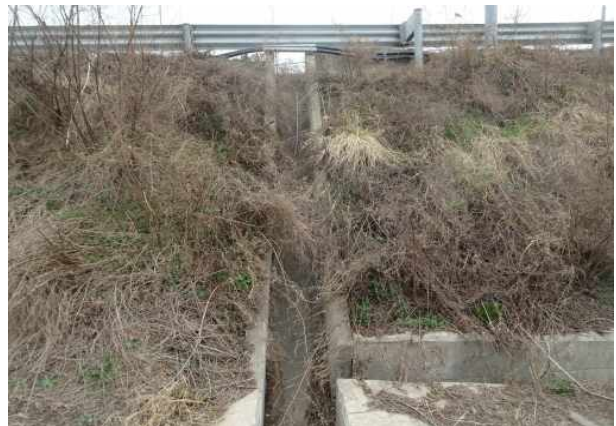
배수로 전경

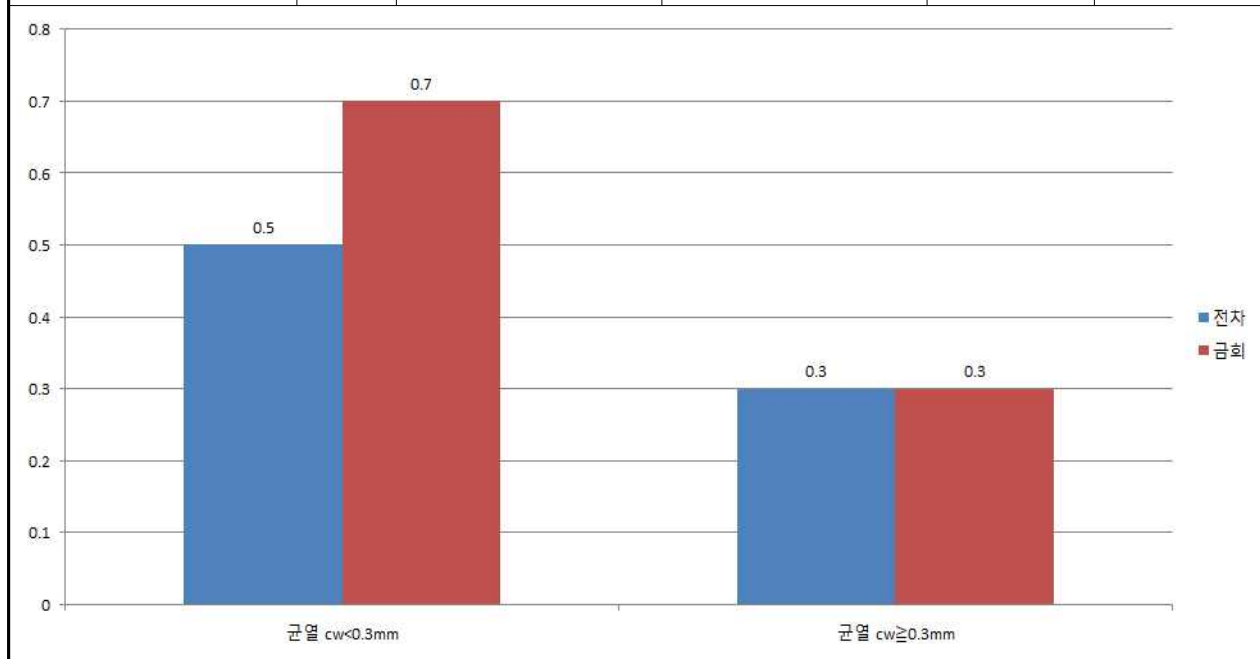
2020년 06월 정밀안전점검과 비교 검토결과, 금회 점검에서 블록 균열  $cw \geq 0.3\text{mm}$ 의 손상이 추가로 조사되었다. 그 외, 전반적으로 양호한 것으로 분석되었으며, 이는 주로 시공 당시 발생한 초기결함과 환경적 요인에 의한 손상의 추가발견에 의한 것으로 판단된다. 점검일 현재 발생한 주요 손상부에 대하여 보수를 실시한다면 내구성 및 사용성에 문제는 없을 것으로 판단된다.

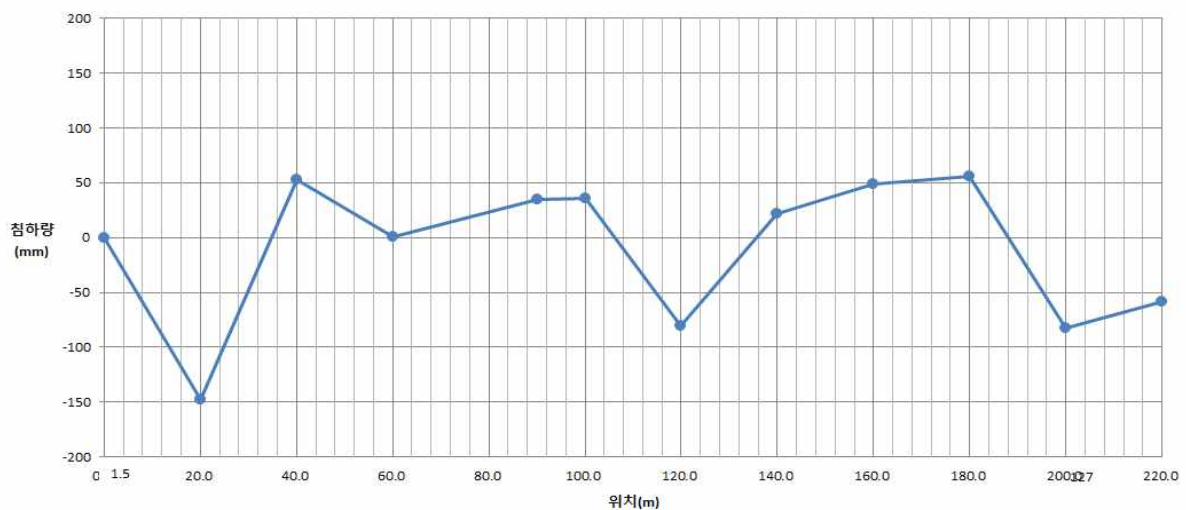
본 옹벽에 대한 수준측량 측정 결과, 옹벽의 측정된 종단 선형이 설계도면과 유사한 것으로 비교되었으나, 3구간에서 최대 침하량이 14.77cm으로 확인되었다. 이는 침하가 있는 것으로 조사되었지만, 측량의 오차 또한 있기에 큰 침하량을 보이지 않는 것으로 판단된다. 수치상 3구간 14.77cm(c등급)으로 “침하의 정도가 보통정도이나 지속적인 관찰로 진행성을 감시할 정도의 상태”로 분석되었다.

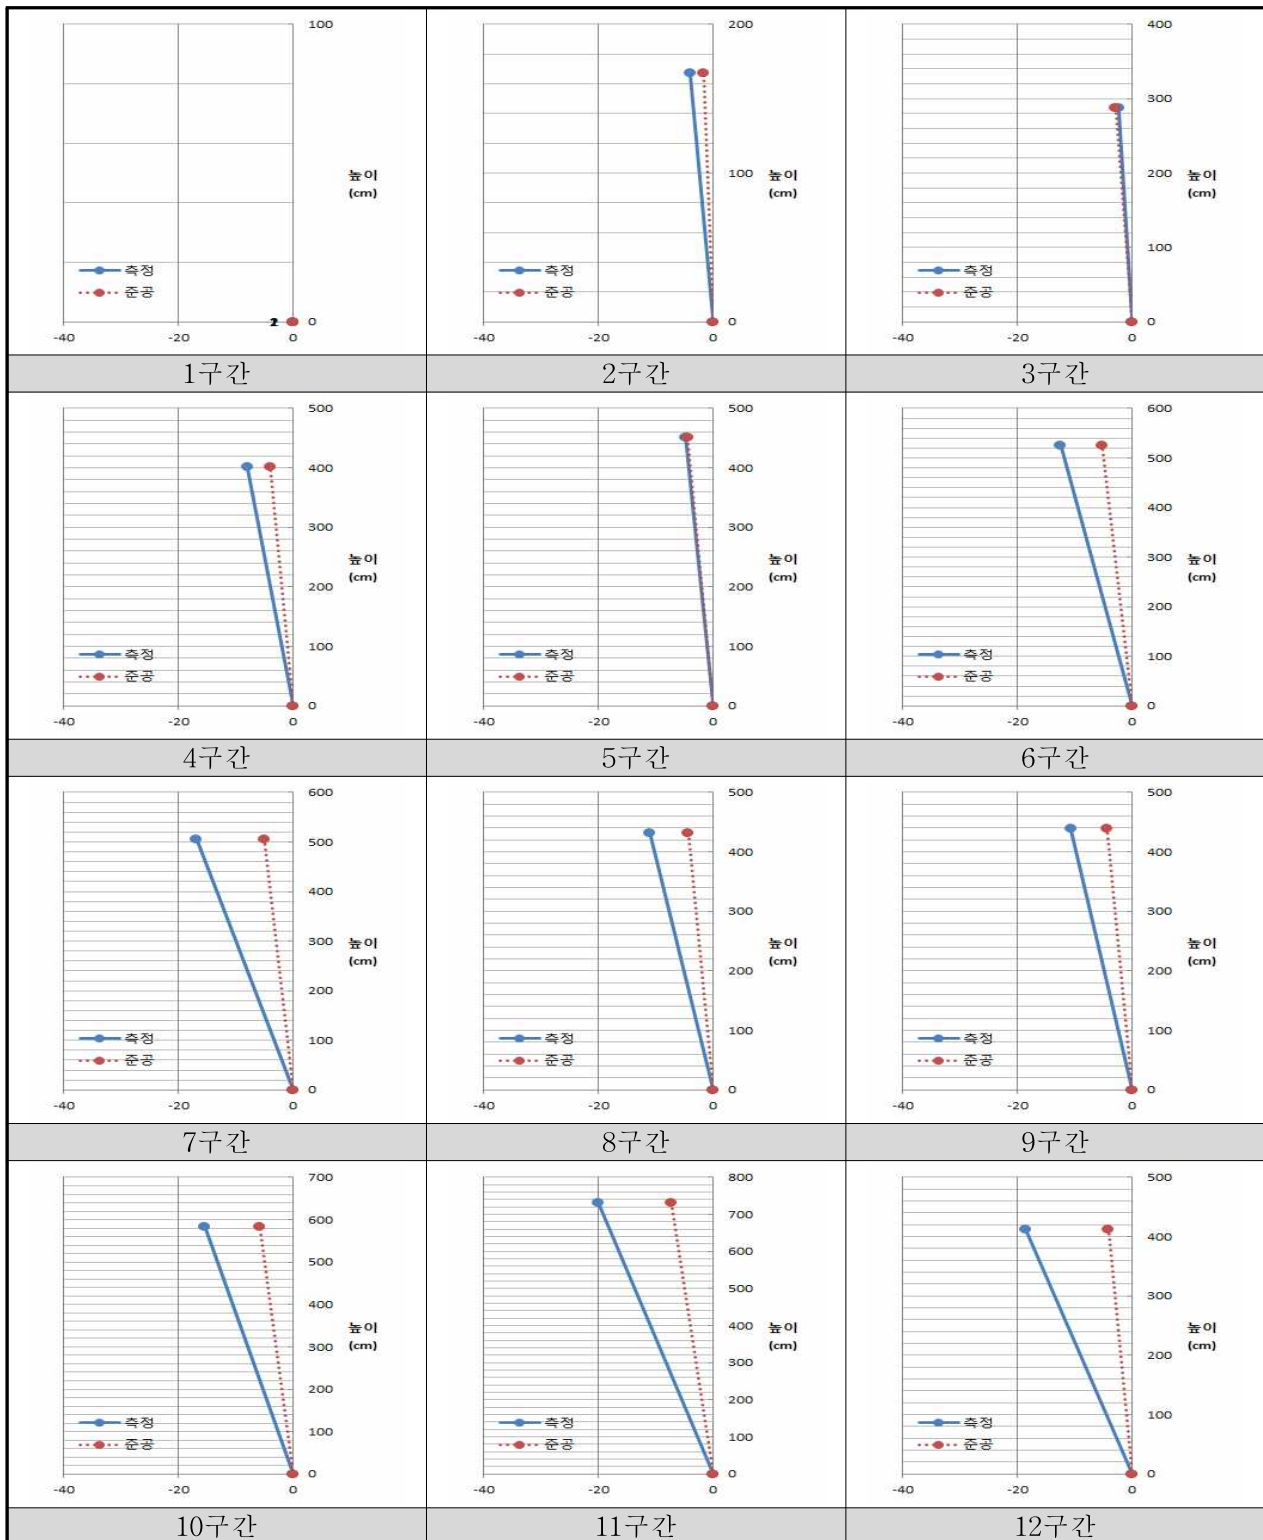
<그림 2.3.2> 계획선형 오차 측정결과

본 옹벽에 대한 기울기 측정결과 -0.17%~3.51%로 조사되었다. 시공중 변위발생 5%미만, 측정위치의 편차 등을 고려하여 비진행성인 것으로 판단되며 준공시와 현시점에서의 변위 발생량이 11구간에서 최대기울기 -3.51%(c등급) “경사/전도의 정도가 보통정도이나 지속적인 관찰로 진행성을 감시할 정도의 상태”로 분석되었다.

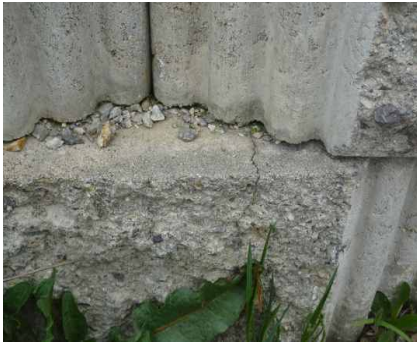
| 구 분 | 손상내용 | | 중점 유지관리 항목 |
|---|---|---|---|
| 전면부<br>(11구간) | • 블록 균열 | | • 표면처리 |
