# 제 3 장 보강토 옹벽(STA5+255~563[우])

본 과업 대상 옹벽은 내리IC 출입 램프도로 쌓기부의 보강토옹벽으로 총 연장 311.0m, 최고 높이 7.7m의 2종 시설물이다.

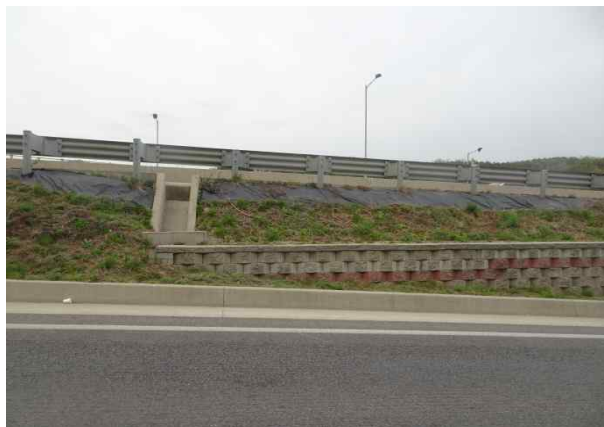
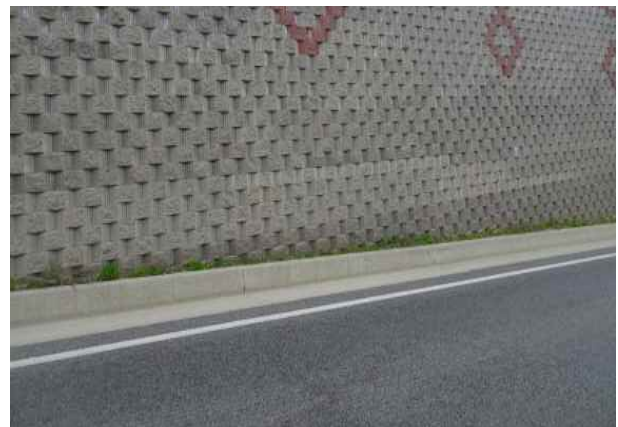
- 옹벽 기초는 지반내로 근입되어 있고, 하부 지반은 배수로가 설치되어 있다. 배수로 설치되어있는 점검로를 통하여 도보점검으로 전 구간 상세조사를 하였으며, 지반 침식으로 인한 기초부 세굴, 침하, 전도, 활동 등의 발생유무를 중점적으로 조사하였다.
- 외관조사 결과, 지반침식으로 인한 세굴, 침하, 전도, 활동 등의 옹벽의 외적 안정성을 저해할만한 손상이 발생되지 않은 대체적으로 양호한 상태인 것으로 조사되었으며, 향후 신규손상 발생여부에 대해 주기적인 주의관찰을 통한 유지관리가 요구된다.

기초부 전경

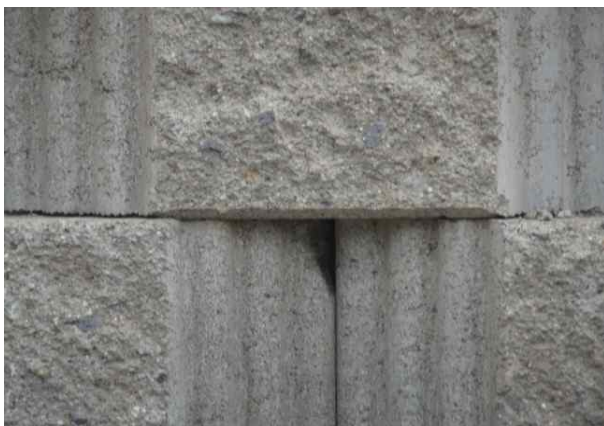
전면부 파손 5구간 0.1m x 0.1m

- 금회 점검시 기존에 없던 블록파손이 신규로 발견되었으며, 발생정도는 경미한 수준인 것으로 조사되었다.
- 전차 손상인 균열(cw=0.3mm이상)의 경우 손상의 추가 발견으로 인해 수량이 증가하였고, 균열(cw=0.3mm미만)은 추가손상이 없이 조사되었다.
- 전차 손상인 균열이 보수흔적이 발견되었지만, 보수 미흡으로 인해 손상으로 그대로 두었다.
- 손상 심각성은 위치, 형태, 크기를 고려하였을 때, 기능발휘에 문제가 없는 정도이므로 낮은 수준으로 판단된다.

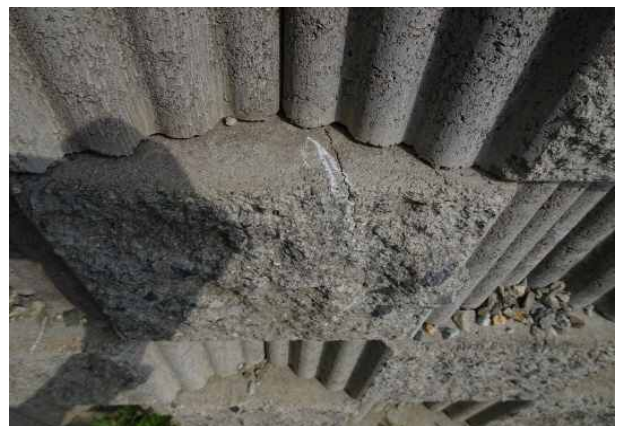
전면부 파손 12구간 0.2mm/0.2m(5EA)

- 균열 : 진행성이 거의 없는 점을 고려할 때, 시공초기 블록의 조적과정에서 블록간 수평 불일치에 의한 하단 블록과 밀착 부족상태에서 상단 블록의 자중에 의한 경우와 경과년수를 고려하여 옹벽토체가 안정화를 찾는 과정에 의한 경우 등의 복합적인 원인에 의한 것으로 판단되며, 방치 시 동절기 염화칼슘 및 우천 시 수분 등의 침투 시 열화를 가속화하여 박리 등으로 발전될 수 있으므로 안전성 및 내구성 확보를 위하여 균열의 크기에 따라 적절한 보수를 하는 것이 바람직하다.
- 파손 : 발생위치가 불규칙하고, 손상크기가 작으며, 진행성이 거의 없는 점을 고려할 때, 공용 중 외부 충격에 의한 손상으로서 중대결함은 아닌 것으로 판단되며, 방치 시 손상부위로 표면수 및 우수유입에 의해 손상확대 및 추가 박락으로 주행차량의 안전에 영향을 줄 수 있으므로 안전성 및 내구성 확보를 위하여 단면보수 하는 것이 바람직하다.

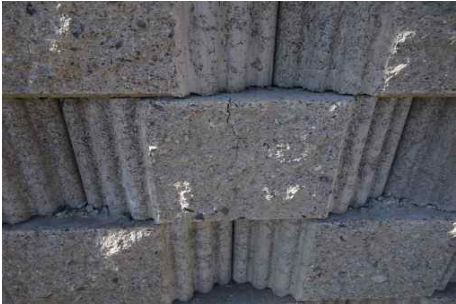
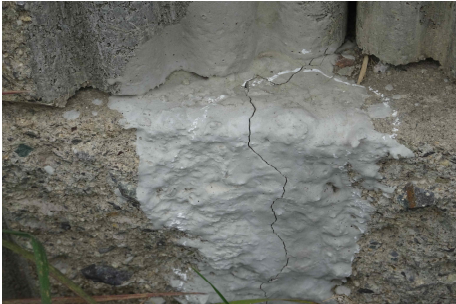
| 2020년 정밀안전점검 | 2023년 정밀안전점검 | 비교결과 |
|---|---|---|
| 균열( $cw \geq 0.3mm$ ) 16구간 | 균열( $cw \geq 0.3mm$ ) 16구간 | |

| 2020년 정밀안전점검 | 2023년 정밀안전점검 | 비교결과 |
|---|---|---|
| | | 보수가 이루어졌으나<br>재손상 발생<br>진행성 미미<br>→주입보수 |
| 0.3/0.6 | 0.3/0.6 | |

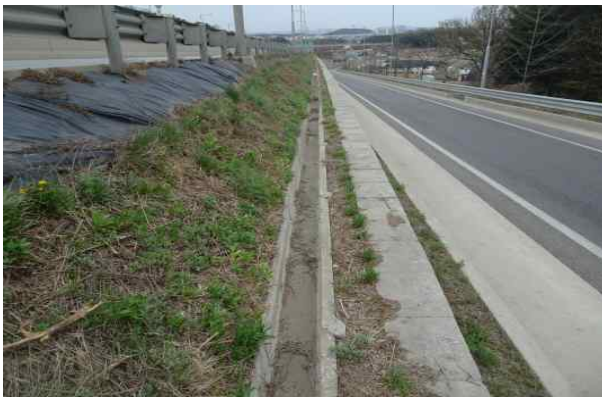
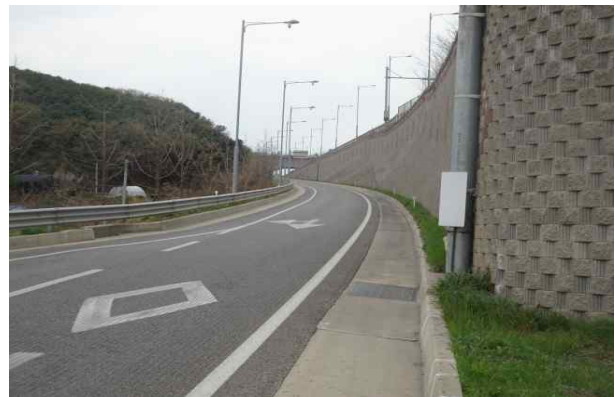
- 옹벽 상면부는 측구를 통하여 사면으로부터 유입되는 지표수가 배수처리 되도록 시공되어 되어있다.
- 외관조사 결과, 배수로 균열, 파손, 토사퇴적 등의 특이결함이 없는 양호한 상태로 관찰되었으며, 신규 손상은 없는 것으로 조사되었다.

상부배수로 전경

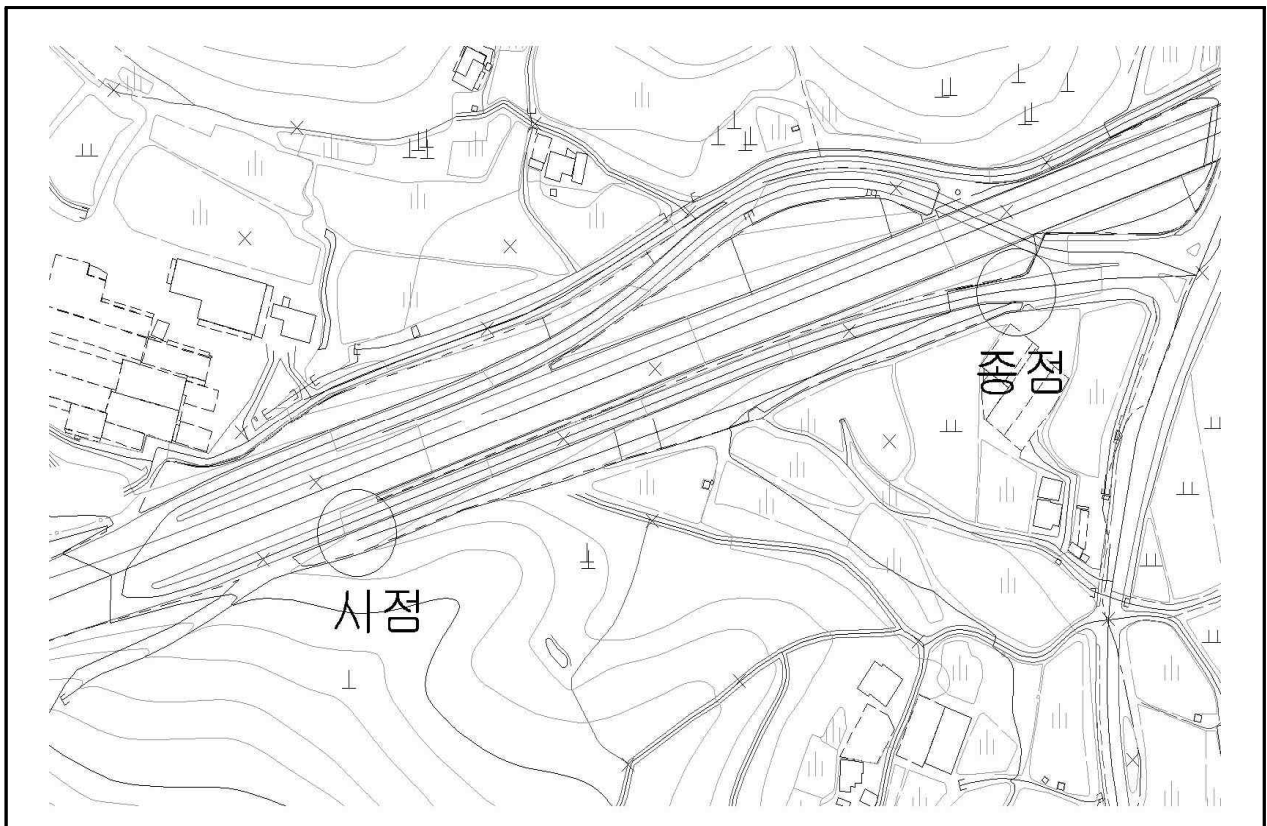
<그림 3.3.1> 설계도면 선형과 금회 실측 값 비교

본 옹벽에 대한 수준측량 측정 결과, 옹벽의 측정된 종단 선형이 설계도면과 유사한 것으로 비교되었으나, 3구간, 11구간에서 최대 침하량이 21cm, 22cm으로 확인되었다. 이는 침하가 있는 것으로 조사되었지만, 측량의 오차 또한 있기에 심한 침하량으로 보이지 않는 것으로 판단된다. 수치상 3구간, 11구간 21cm, 22cm(d등급)으로 “침하의 정도가 보통정도이나 지속적인 관찰로 진행성을 감시할 정도의 상태”로 분석되었다.

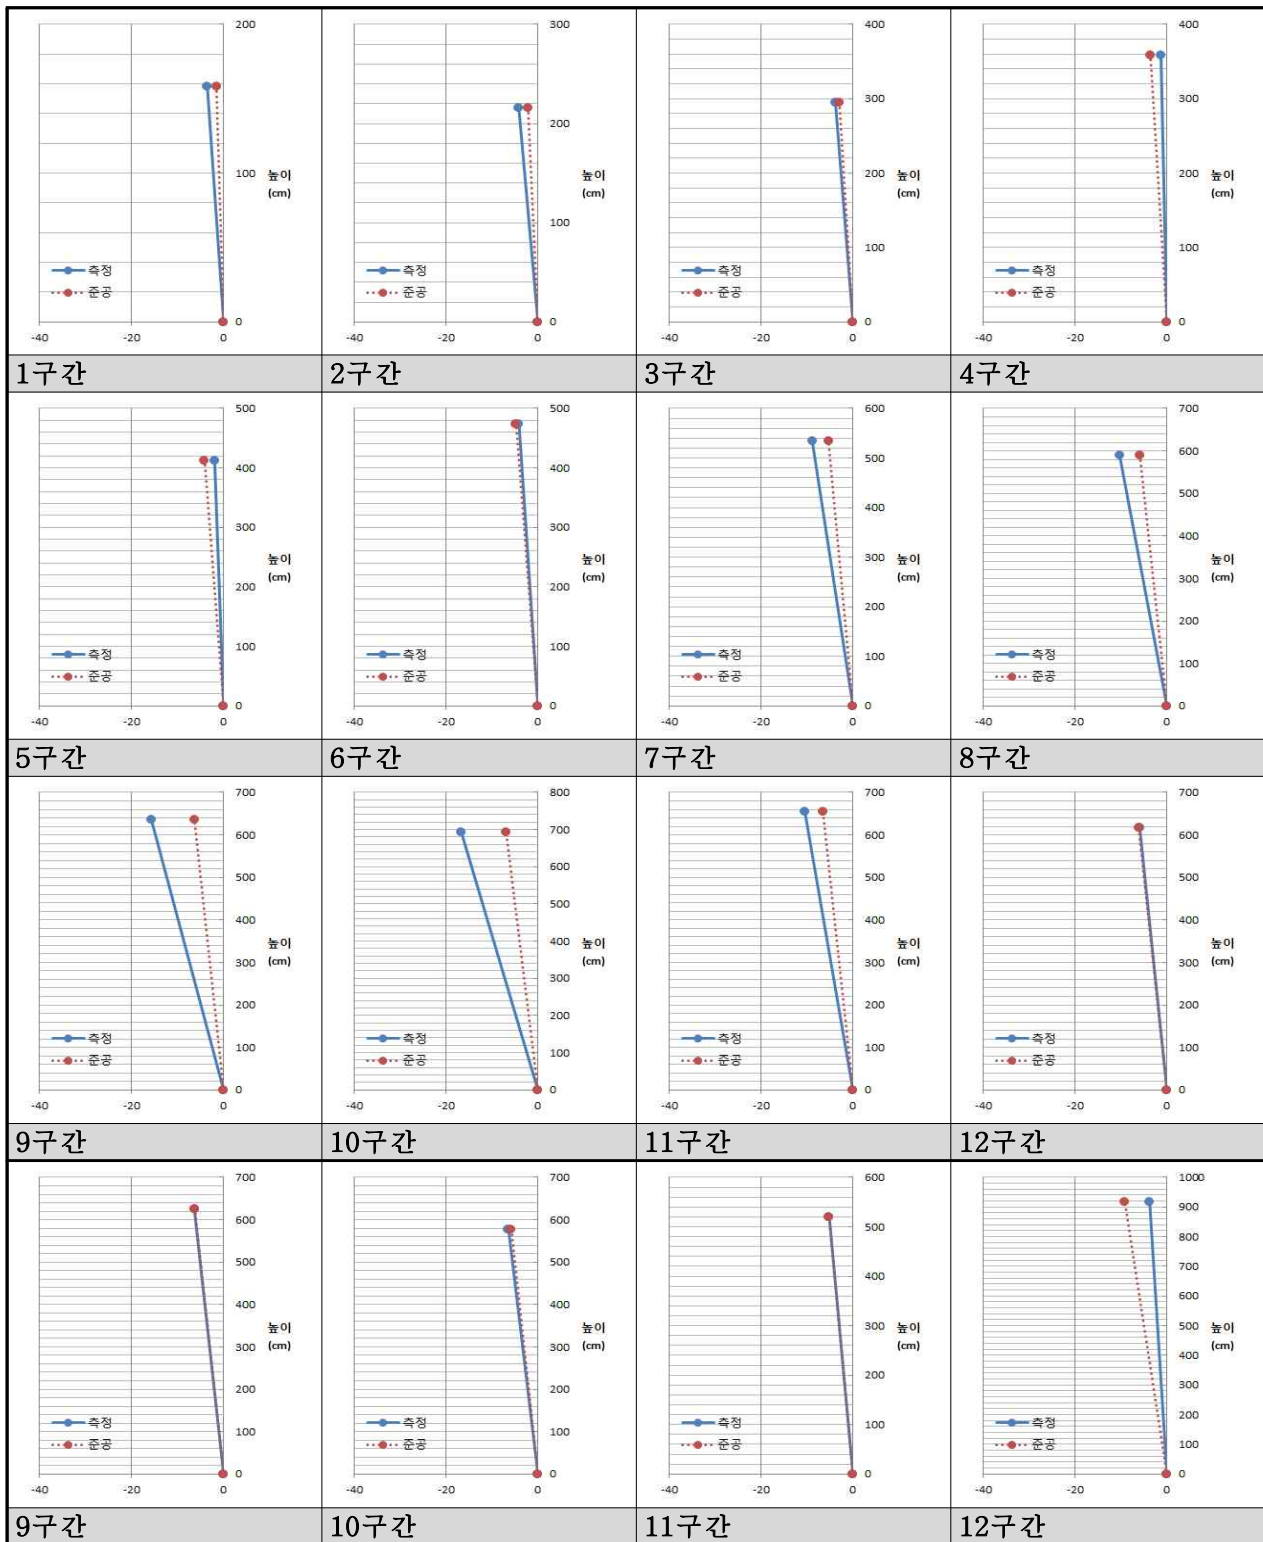
<그림 3.3.2> 계획선형 오차 측정결과

본 옹벽에 대한 기울기 측정결과 -2.47%~-0.36%로 조사되었다. 시공중 변위발생 5%미만, 측정위치의 편차 등을 고려하여 비진행성인 것으로 판단되며 준공시와 현시점에서의 변위발생량이 10구간에서 최대기울기 -2.47%(b등급) “부분적으로 경미한 경사/전도가 발생한 상태이나 근본적인 보수는 필요하지 않는 상태”로 분석되었다.

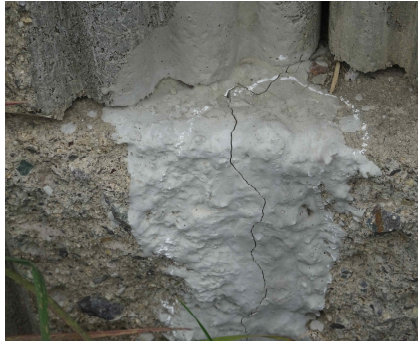
| 구 분 | 손상내용 | | 중점 유지관리 항목 |
|---|---|---|---|
| 전면부<br>(16구간) | • 블록 균열 | | • 주입보수 |
