# 제 4 장 보강토 옹벽(STA5+574-610[좌])

# 제4장 보강토 옹벽(STA5+574~610[좌])

본 과업 대상 옹벽은 원평교 교대 A1하부 쌓기부의 보강토옹벽으로 총 연장 265.0m, 최고 높이 11.7m의 2종 시설물이다.

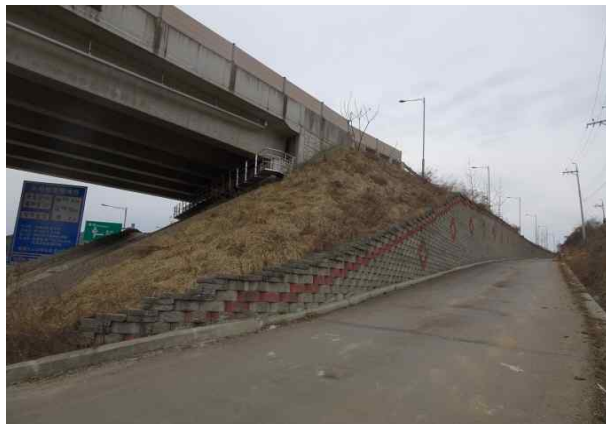
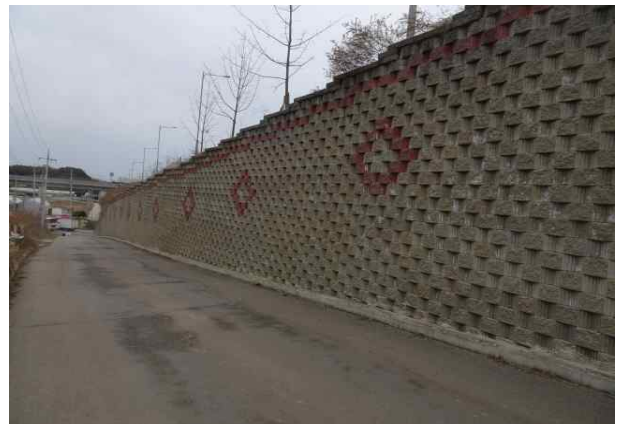
- 옹벽 기초는 지반내로 근입되어 있고, 하부 지반은 배수로가 설치되어 있다. 배수로 설치되어있는 점검로를 통하여 도보점검으로 전 구간 상세조사를 하였으며, 지반 침식으로 인한 기초부 세굴, 침하, 전도, 활동 등의 발생유무를 중점적으로 조사하였다.
- 외관조사 결과, 지반침식으로 인한 세굴, 침하, 전도, 활동 등의 옹벽의 외적 안정성을 저해할만한 손상이 발생되지 않은 대체적으로 양호한 상태인 것으로 조사되었으며, 향후 신규손상 발생여부에 대해 주기적인 주의관찰을 통한 유지관리가 요구된다.

- 금회 점검결과, 신규손상은 발견되지 않았으며 향후 공용기간 경과에 따른 지반 침하, 세굴, 전도, 활동 등의 신규손상 발생여부를 지속관찰 하여야 할 것으로 판단된다.

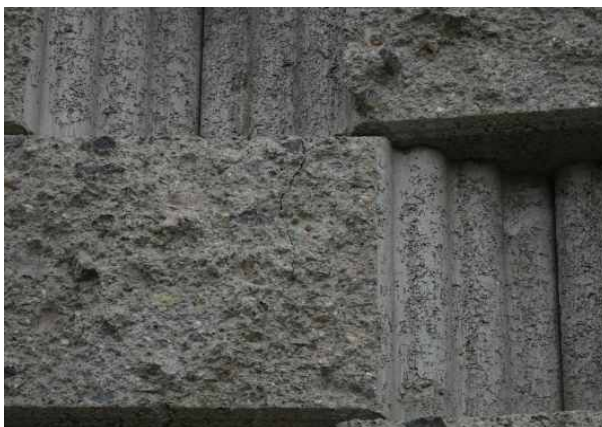
전면부 균열 0.1mm/0.2m 1구간

- 금회 점검시 신규손상은 발견되지 않았으며, 보수는 없는 것으로 조사되었다.
- 전차 손상인 균열(cw=0.3mm미만)의 경우 손상의 추가 발견으로 인해 수량이 증가하였다.
- 손상 심각성은 위치, 형태, 크기를 고려하였을 때, 기능발휘에 문제가 없는 정도이므로 낮은 수준으로 판단된다.

- 균열 : 진행성이 거의 없는 점을 고려할 때, 시공초기 블록의 조적과정에서 블록간 수평 불일치에 의한 하단 블록과 밀착 부족상태에서 상단 블록의 자중에 의한 경우와 경과년수를 고려하여 옹벽토체가 안정화를 찾는 과정에 의한 경우 등의 복합적인 원인에 의한 것으로 판단되며, 방치 시 동절기 염화칼슘 및 우천 시 수분 등의 침투 시 열화를 가속화하여 박리 등으로 발전될 수 있으므로 안전성 및 내구성 확보를 위하여 균열의 크기에 따라 적절한 보수를 하는 것이 바람직하다.

| 손상종류 | 손상물량 | 단위 | 보수방안 | 우선순위 |
|---|---|---|---|---|
| 균열 $cw \geq 0.3\text{mm}$ | 0.5/5 | m/ea | 주입보수 | 2 |

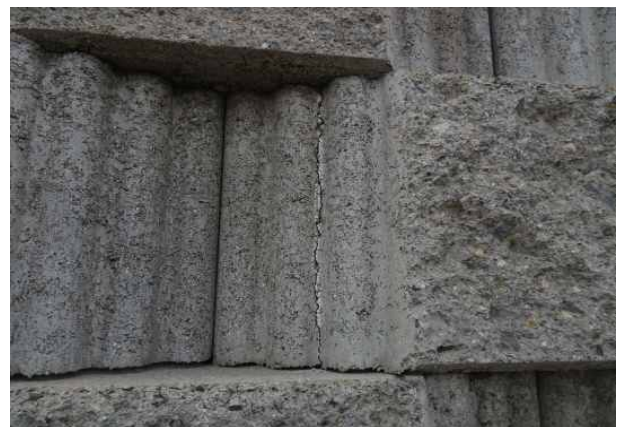
전면부 균열 0.2mm/0.2m 4구간

| 손상종류 | 손상물량 | 단위 | 보수방안 | 우선순위 |
|---|---|---|---|---|
| 균열 $cw < 0.3\text{mm}$ | 0.4/2 | m/ea | 표면처리 | 2 |

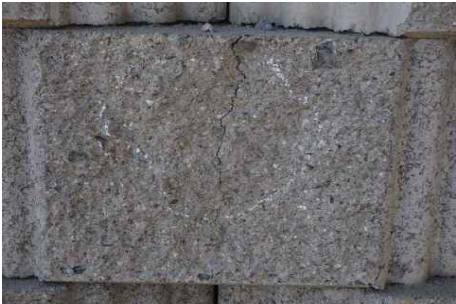
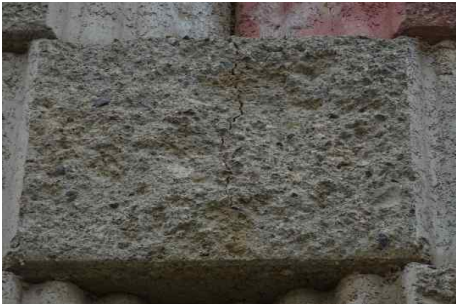
| 2020년 정밀안전점검 | 2023년 정밀안전점검 | 비교결과 |
|---|---|---|
| | | 국부적 발생<br>진행성 미미<br>→주입보수 |
| 균열( $cw \geq 0.3mm$ ) 7구간 | 균열( $cw \geq 0.3mm$ ) 7구간 | |

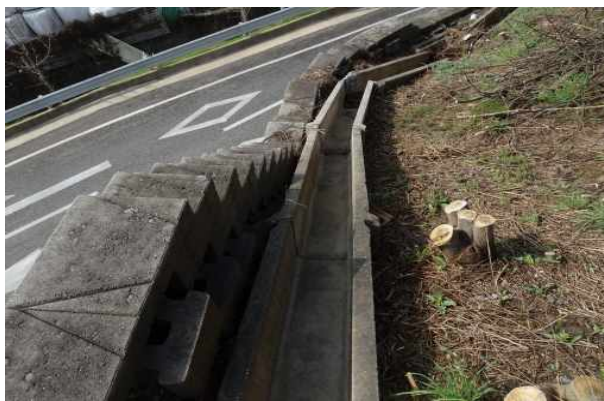
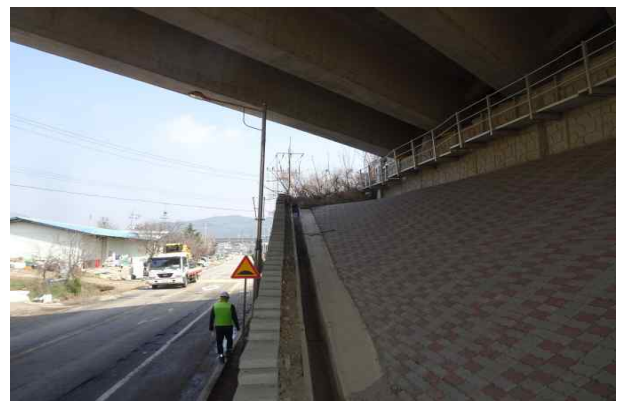
외관조사 결과, 배수로 균열, 파손, 토사퇴적 등의 특이결함이 없는 양호한 상태로 관찰 되었으며, 신규 손상은 없는 것으로 조사되었다.

금회 점검결과, 신규손상은 발견되지 않았으며, 향후 주기적인 점검을 통하여 신규손상 발생여부를 지속관찰 하여야 할 것으로 판단된다.

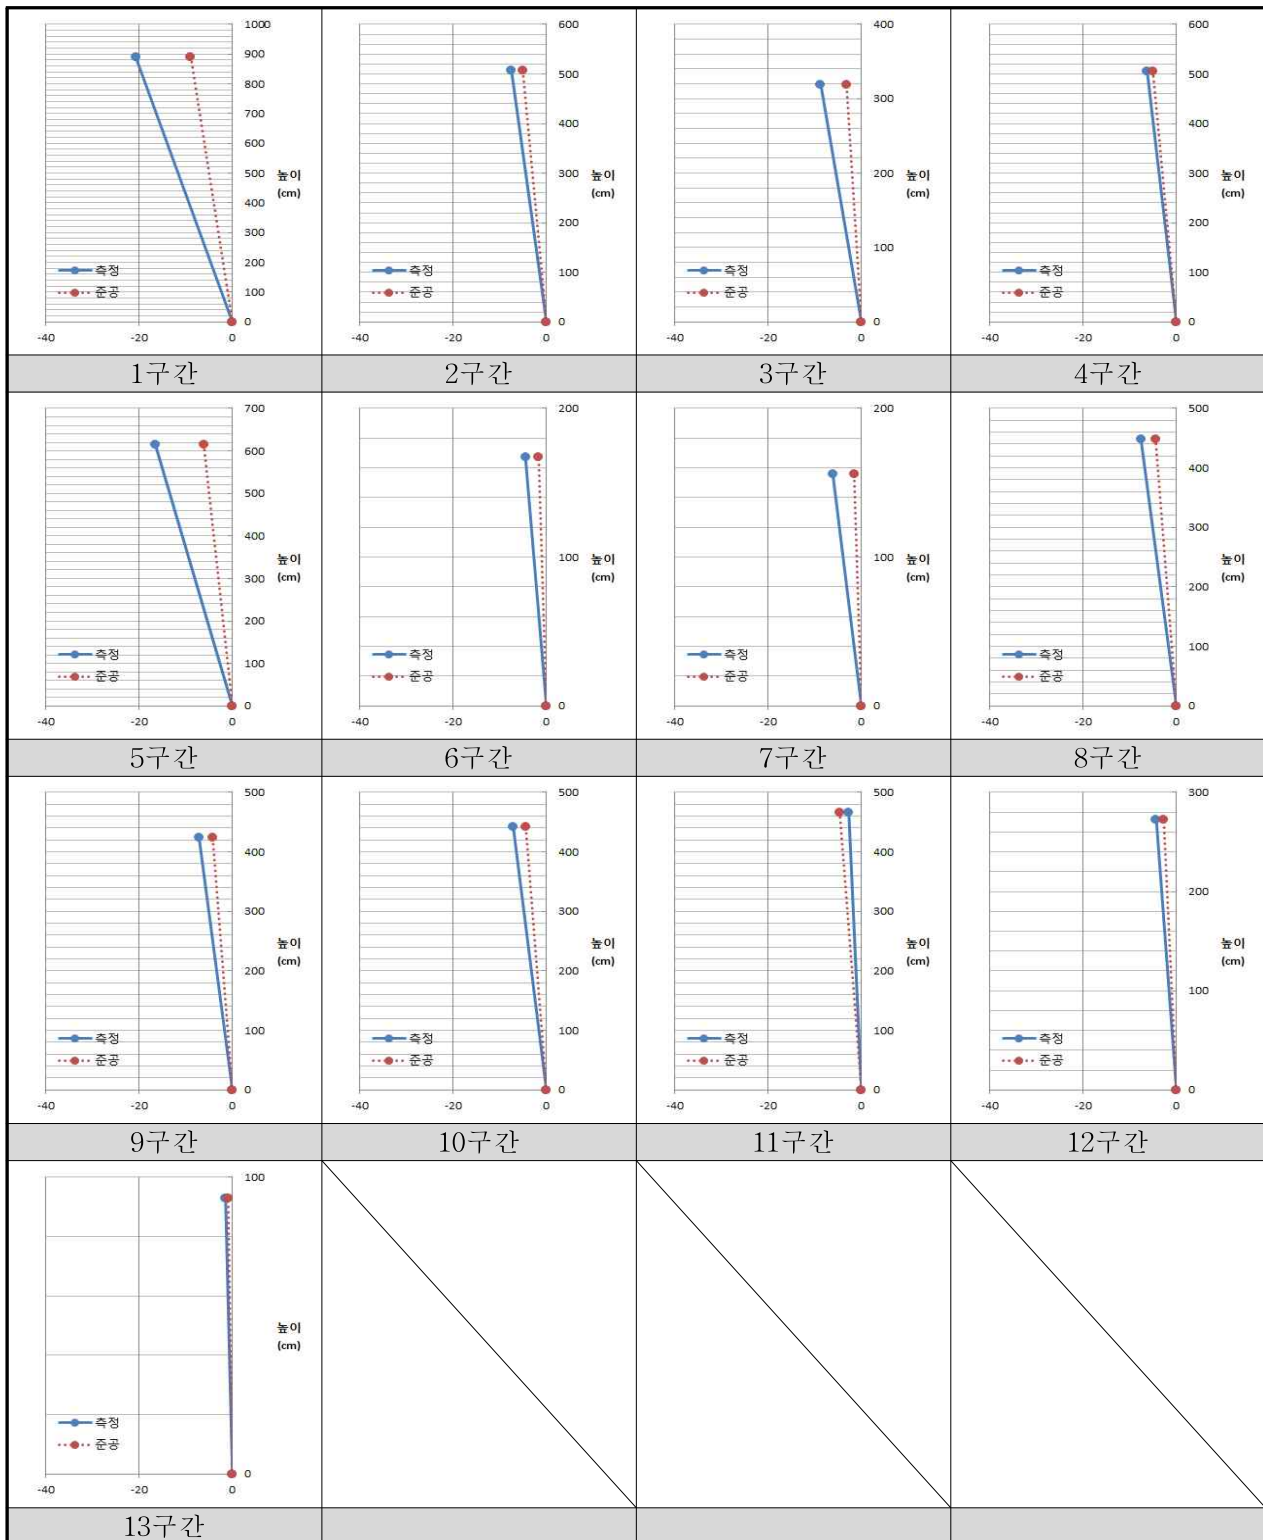
<그림 4.3.2> 계획선형 오차 측정결과

본 옹벽에 대한 기울기 측정결과 -2.94%~0.42%로 조사되었다. 시공중 변위발생 5%미만, 측정위치의 편차 등을 고려하여 비진행성인 것으로 판단되며 준공시와 현시점에서의 변위발생량이 7구간에서 최대기울기 -2.94%(b등급) “부분적으로 경미한 경사/전도가 발생한 상태이나 근본적인 보수는 필요하지 않는 상태”로 분석되었다.

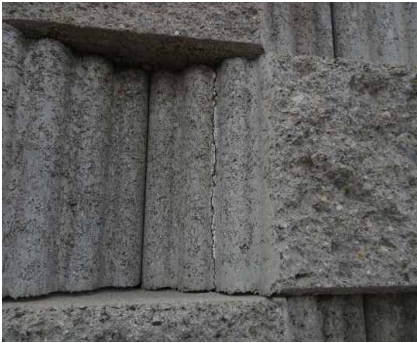
| 구 분 | 손상내용 | | 중점 유지관리 항목 |
|---|---|---|---|
| 전면부<br>균열( $cw < 0.3m$ )<br>(4구간) | • 블록 균열 | | • 주입보수 |

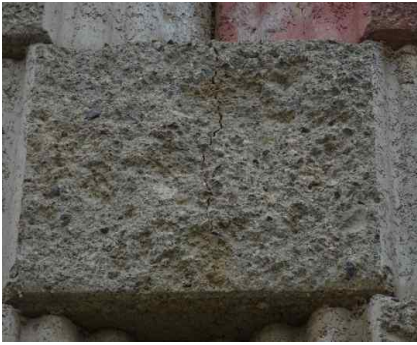
| 구 분 | 손상내용 | | 중점 유지관리 항목 |
|---|---|---|---|
| 전면부<br>균열( $cw \geq 0.3m$ )<br>(7구간) | • 블록 균열 | | • 주입보수 |
