# 제 5 장 보강토 옹벽(STA5+694-860[좌])

# 제5장 보강토 옹벽(STA5+694~860[좌])

본 과업 대상 옹벽은 원평교 교대 A2하부 쌓기부의 보강토옹벽으로 총 연장 283.0m, 최고 높이 8.5m의 2종 시설물이다.

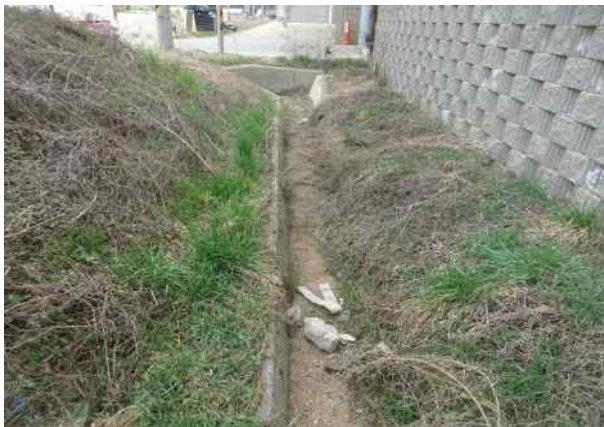
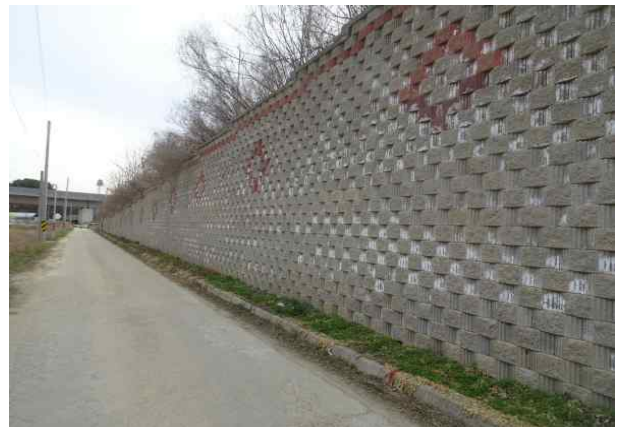
<사진 5.3.2> 기초부 손상현황

- 옹벽 기초는 지반내로 근입되어 있고, 하부 지반은 배수로가 설치되어 있다. 배수로 설치되어있는 점검로를 통하여 도보점검으로 전 구간 상세조사를 하였으며, 지반 침식으로 인한 기초부 세굴, 침하, 전도, 활동 등의 발생유무를 중점적으로 조사하였다.
- 외관조사 결과, 지반침식으로 인한 세굴, 침하, 전도, 활동 등의 옹벽의 외적 안정성을 저해할만한 손상이 발생되지 않은 대체적으로 양호한 상태인 것으로 조사되었으며, 향후 신규손상 발생여부에 대해 주기적인 주의관찰을 통한 유지관리가 요구된다.

기초부 상태양호

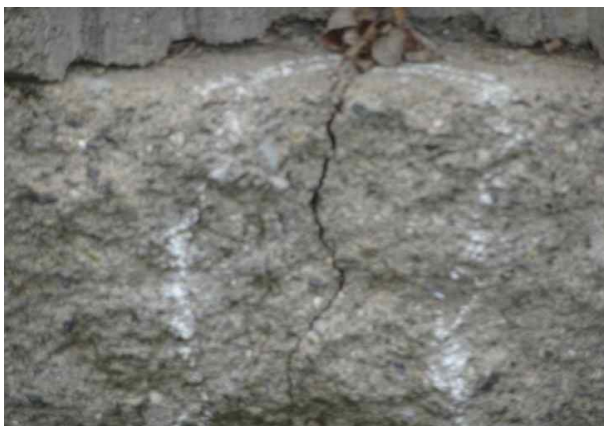
균열 0.2/0.2 7구간

- 금회 점검시 대부분 기존손상으로 확인되었고, 보수는 발견되지않았다. 발생정도는 경미한 수준인 것으로 조사되었다.
- 전차 손상인 균열( $cw=0.3\text{mm}$ 미만), 블록파손의 경우 손상의 추가 발견으로 인해 수량이 증가하였다.
- 손상 심각성은 위치, 형태, 크기를 고려하였을 때, 기능발휘에 문제가 없는 정도이므로 낮은 수준으로 판단된다.

- 균열 : 진행성이 거의 없는 점을 고려할 때, 시공초기 블록의 조적과정에서 블록간 수평 불일치에 의한 하단 블록과 밀착 부족상태에서 상단 블록의 자중에 의한 경우와 경과년수를 고려하여 옹벽토체가 안정화를 찾는 과정에 의한 경우 등의 복합적인 원인에 의한 것으로 판단되며, 방치 시 동절기 염화칼슘 및 우천 시 수분 등의 침투 시 열화를 가속화하여 박리 등으로 발전될 수 있으므로 안전성 및 내구성 확보를 위하여 균열의 크기에 따라 적절한 보수를 하는 것이 바람직하다.
- 파손 : 발생위치가 불규칙하고, 손상크기가 작으며, 진행성이 거의 없는 점을 고려할 때, 공용 중 외부 충격에 의한 손상으로서 중대결함은 아닌 것으로 판단되며, 방치 시 손상부위로 표면수 및 우수유입에 의해 손상확대 및 추가 박락으로 주행차량의 안전에 영향을 줄 수 있으므로 안전성 및 내구성 확보를 위하여 단면보수하는 것이 바람직하다.

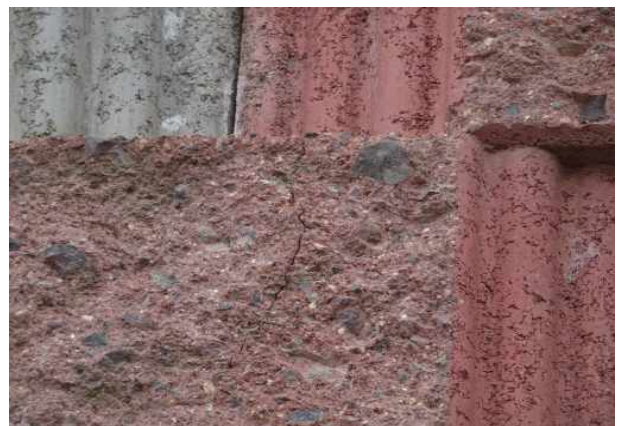
균열 0.2/0.2 8구간

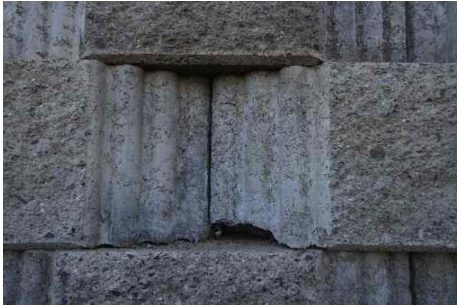
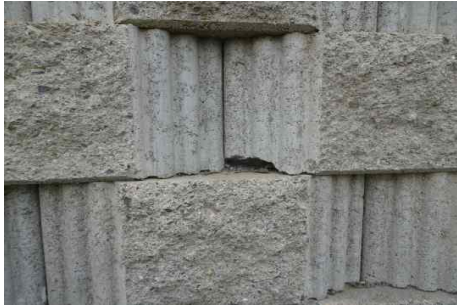
| 2020년 정밀안전점검 | 2023년 정밀안전점검 | 비교결과 |
|---|---|---|
| 파손 8구간 | 파손 8구간 | |

| 2020년 정밀안전점검 | 2023년 정밀안전점검 | 비교결과 |
|---|---|---|
| | | 국부적 발생<br>진행성 미미<br>→단면보수 |
| 0.01/1 | 0.01/1 | |

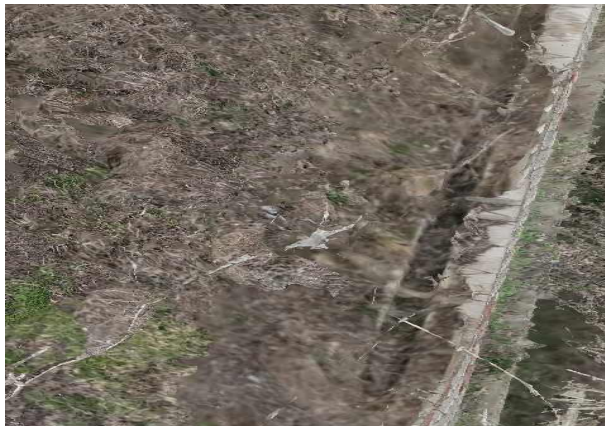
외관조사 결과, 기존손상인 배수구 낙엽퇴적이 확인되었고, 배수로 토사퇴적의 손상이 추가로 발견되었다. 이 외 특이결함은 없는 양호한 상태로 조사되었다.

토사퇴적 0.5m x 60.0m 1구간

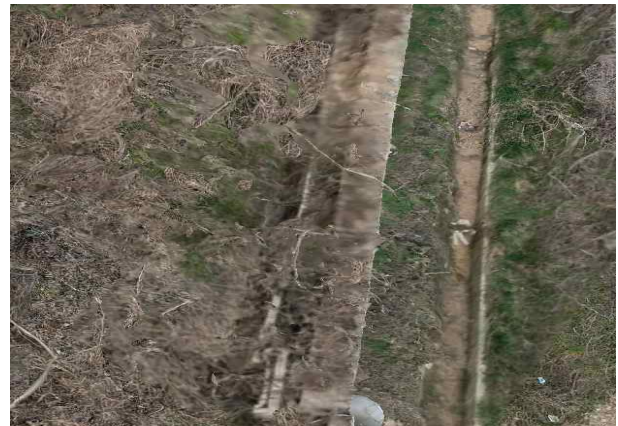
토사퇴적 0.5m x 50.0m 7구간

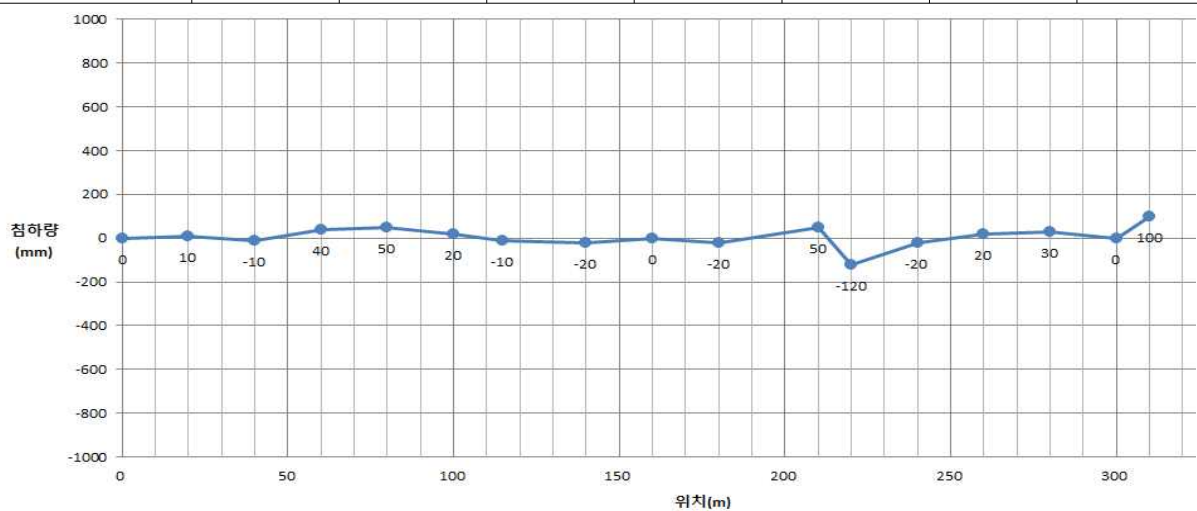
본 옹벽에 대한 수 준 측 량 측 정 결 과, 옹벽의 측정된 종단 선형이 설계도면과 유사한 것으로 비교되었으나, 12구간에서 최대 침하량이 12cm으로 확인되었다. 이는 침하가 있는 것으로 조사되었지만, 측량의 오차 또한 있기에 큰 침하량을 보이지 않는 것으로 판단된다. 수치상 12구간 12cm(c등급)으로 “침하의 정도가 보통정도이나 지속적인 관찰로 진행성을 감시할 정도의 상태”로 분석되었다.

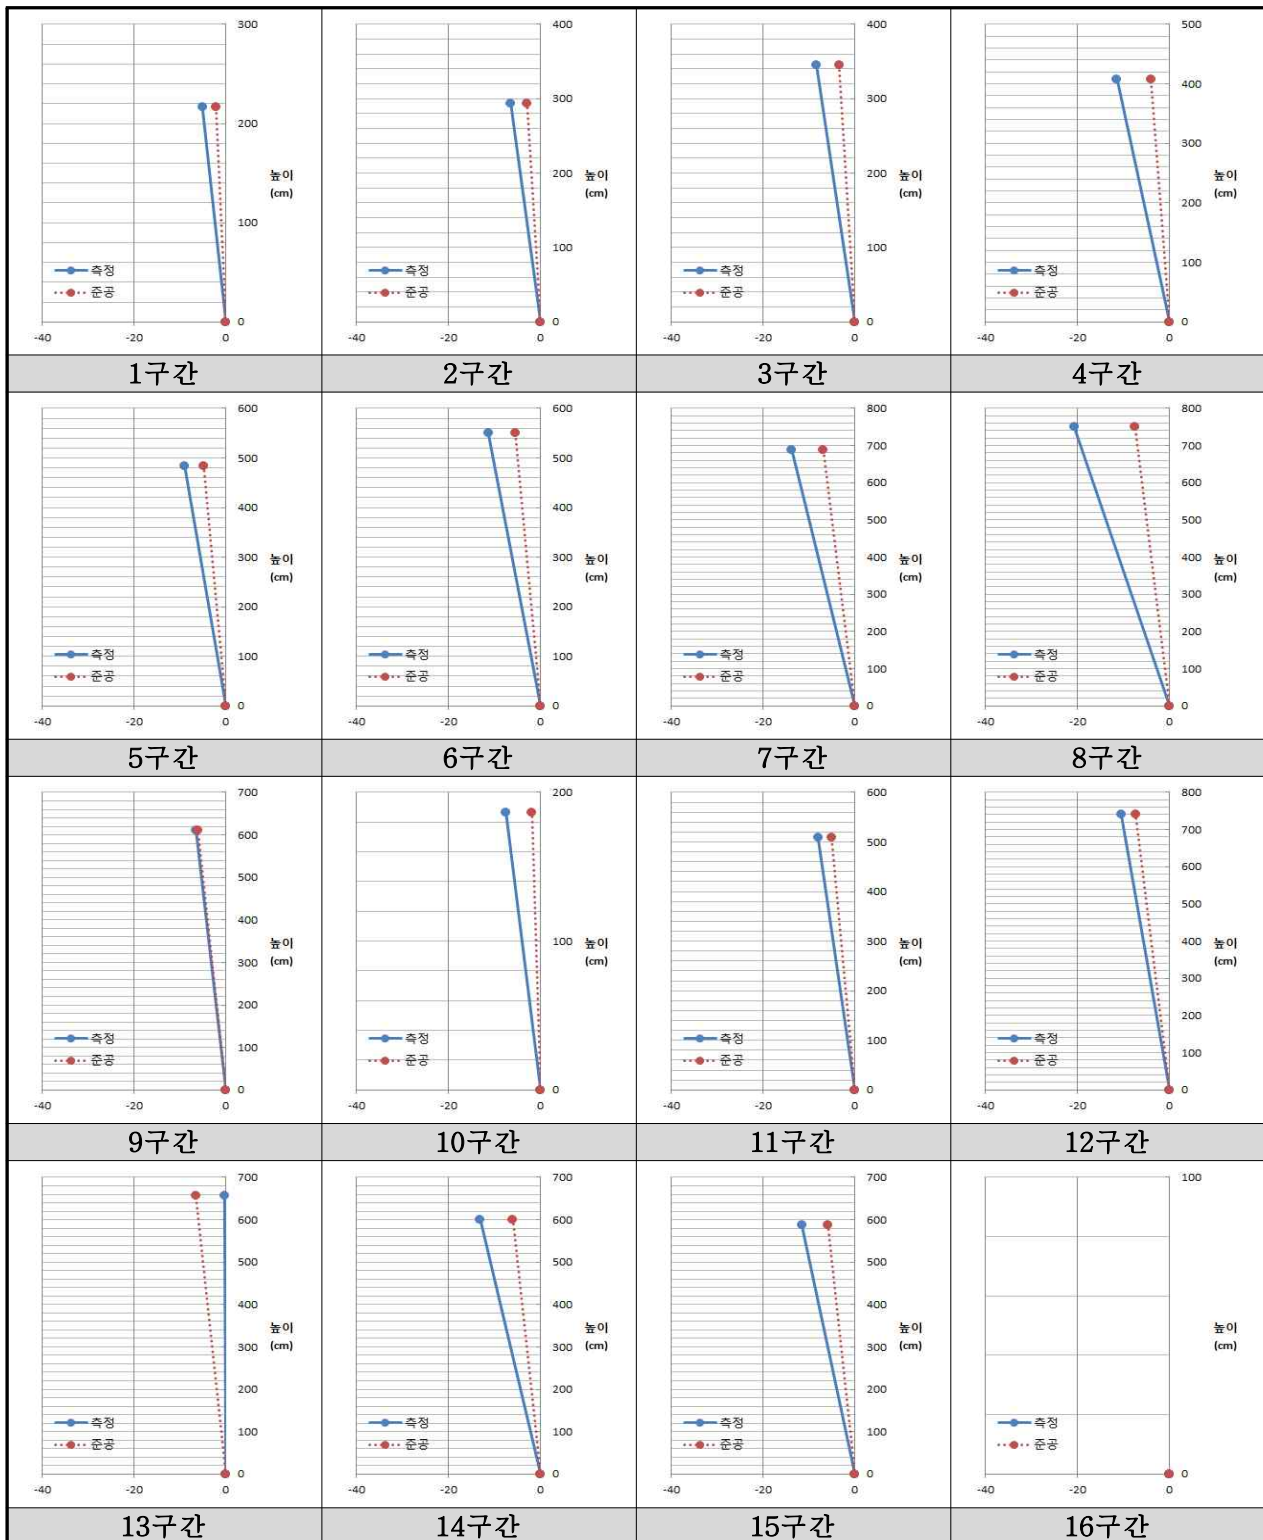
&lt;그림 5.3.2&gt; 계획선형 오차 측정결과

본 옹벽에 대한 기울기 측정결과 -3.03%~0.96%로 조사되었다. 시공중 변위발생 5%미만, 측정위치의 편차 등을 고려하여 비진행성인 것으로 판단되며 준공시와 현시점에서의 변위발생량이 13구간에서 최대기울기 -0.96%(c등급) “경사/전도의 정도가 보통정도이나 지속적인 관찰로 진행성을 감시할 정도의 상태”로 분석되었다.

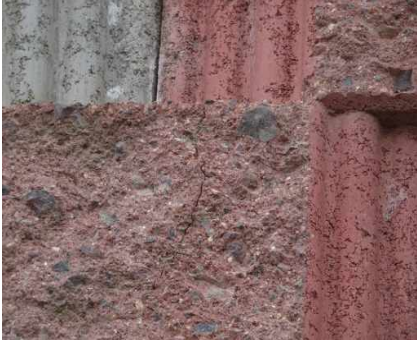
| 구 분 | 손상내용 | | 중점 유지관리 항목 |
|---|---|---|---|
| 전면부<br>(8구간) | • 블록 균열 | | • 주입보수 |

| 손상종류 | 손상물량 | 단위 | 보수방안 | 우선순위 |
|---|---|---|---|---|
| 균열 $cw \geq 0.3mm$ | 0.2/1 | m/ea | 주입보수 | 2 |

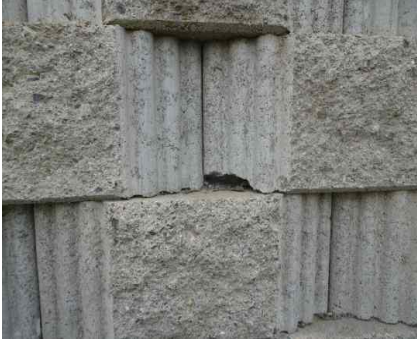
| 구 분 | 손상내용 | | 중점 유지관리 항목 |
|---|---|---|---|
| 전면부<br>(8구간) | • 블록 파손 | | • 단면보수 |

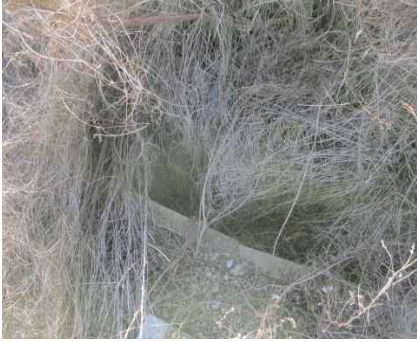
금회 점검결과, 기존손상인 낙엽퇴적이 조사되었다, 손상 정도는 미미 한 것으로 확인되며, 지속관찰을 통한 유지관리가 필요할 것으로 판단된다.

| 구 분 | 손상내용 | | 중점 유지관리 항목 |
|---|---|---|---|
| 배수시설<br>(9구간) | • 배수로 낙엽퇴적 | | • 청소 |
