## 제3장 현장조사 및 시험

본 과업대상인 신월여의지하도로 RAMP-D는 서울특별시 영등포구 영등포동7가 94-411 일원에 위치하며 2021년 04월 15일에 준공된 신월여의지하도로 RAMP-D 구간(BOX구간 207.0m, NATM구간 467.0m) 1차로의 지하도로다.

외관조사는 신월여의지하도로 RAMP-D에 발생한 허용 높이 초과 차량에 의한 풍도슬래브 충돌 사고의 영향으로 발생한 물리적, 기능적 결함을 발견하고 구조적 손상유무를 판단하기 위해 부재 전체에 대하여 가능한 근접 육안조사를 실시함을 원칙으로 하였다. 따라서, 사전 현장답사를 통해 주변 여건을 파악하여 현장 접근에 필요한 접근방법 및 장비 동원과 그에 따른 일정계획을 수립하고, 기초자료의 수집 및 분석을 통한 주요 손상을 파악하는 등의 사전 검토를 통하여 주요 손상을 파악한 후 『시설물의 안전 및 유지관리 실시 세부지침-터널편(2026.01, 국토교통부/국토안전관리원)』의 실시요령에 따라 시설물에 내재되어 있는 위험요인이나 시설물의 기능 및 성능 저하, 상태 등을 신속·정확하게 검사·평가하는 데 주안점을 두고 외관조사 방향을 결정하였다.

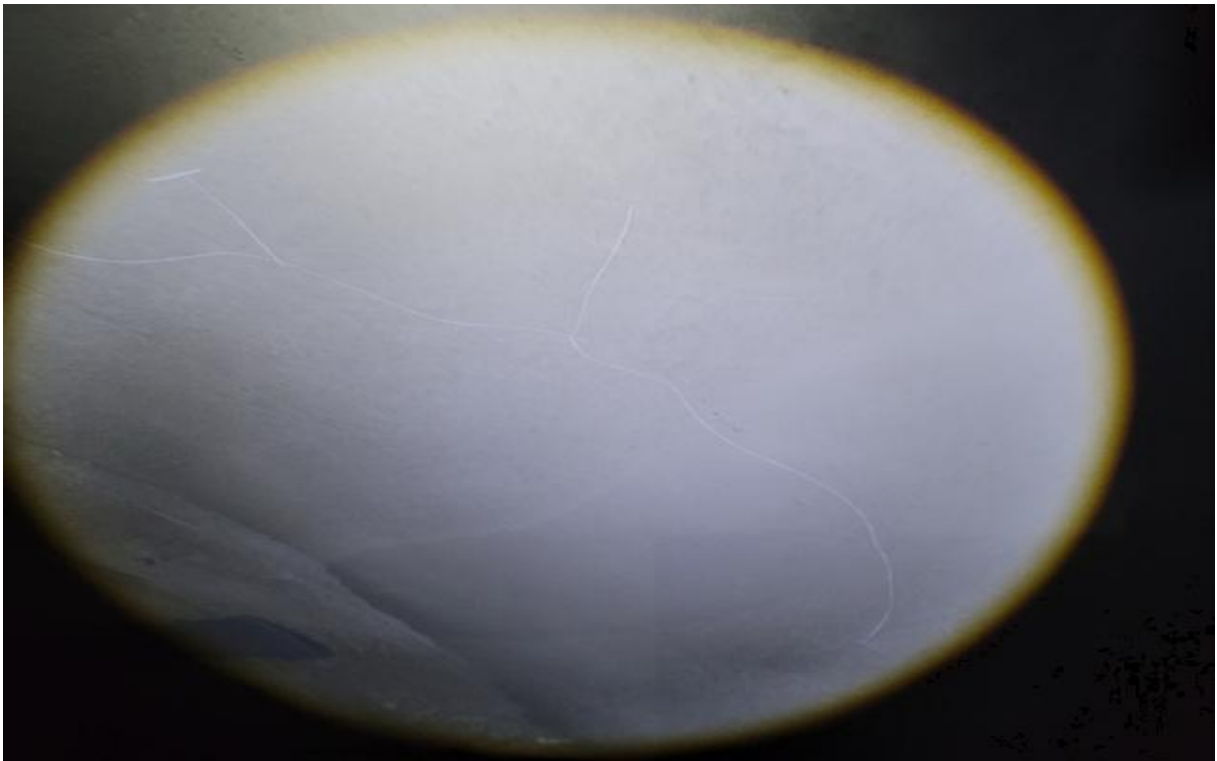
NATM구간 천단부 외관조사 결과 균열(0.3mm이상, 0.5mm이상) 등이 조사되었으며, 기 손상인 균열은 건조수축, 온도변화, 거푸집 조기탈형 등의 원인에 의한 손상이고, 허용 높이 초과 차량의 충돌사고로 신규 균열(0.5mm이상)이 조사되었다.

NATM구간 천단부 S52 균열(Cw=0.5mm)

- ① NATM구간 천단부에 조사된 균열(0.3mm이상, 0.5mm이상)의 경우 건조수축, 온도변화, 거푸집 조기탈형, 차량 충격 등의 원인에 의해 발생한 비구조적 균열로 판단되며, 구조물의 내구성 증진을 위한 균열에 대한 주입보수를 실시하는 유지관리가 요구된다.

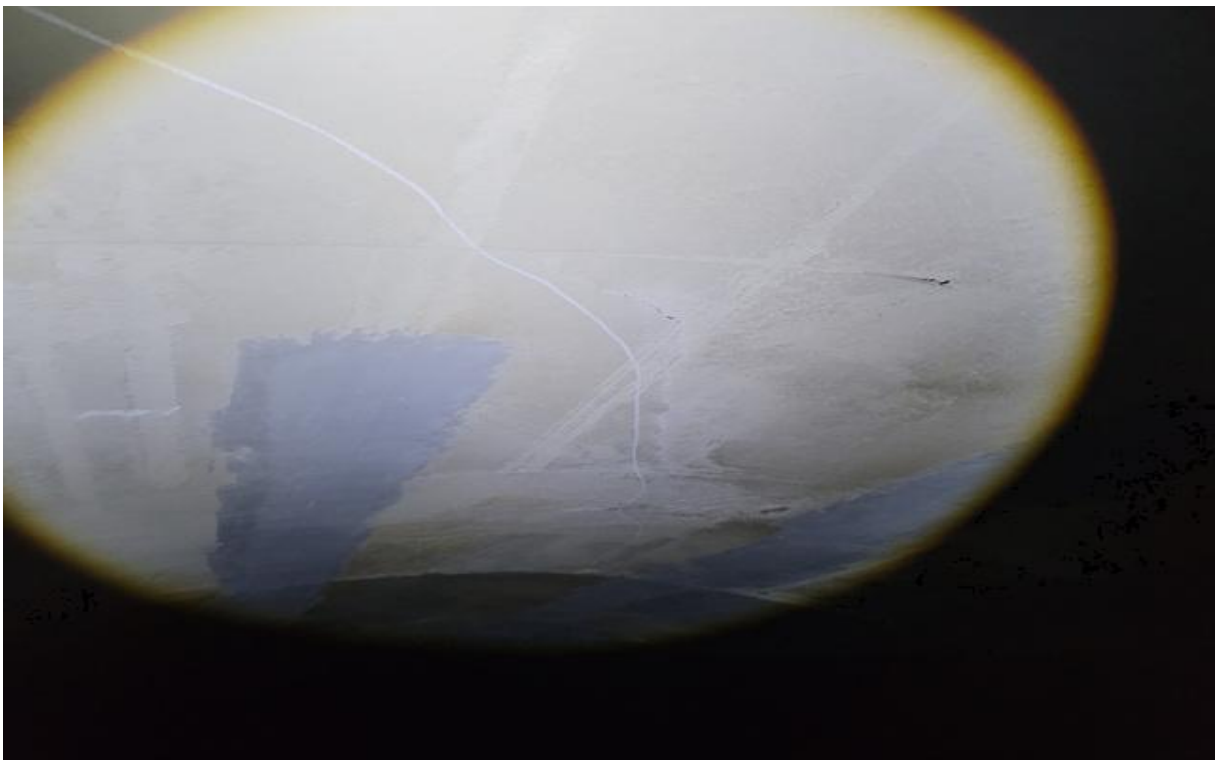
NATM구간 천단부 S51 균열(Cw=0.5mm)

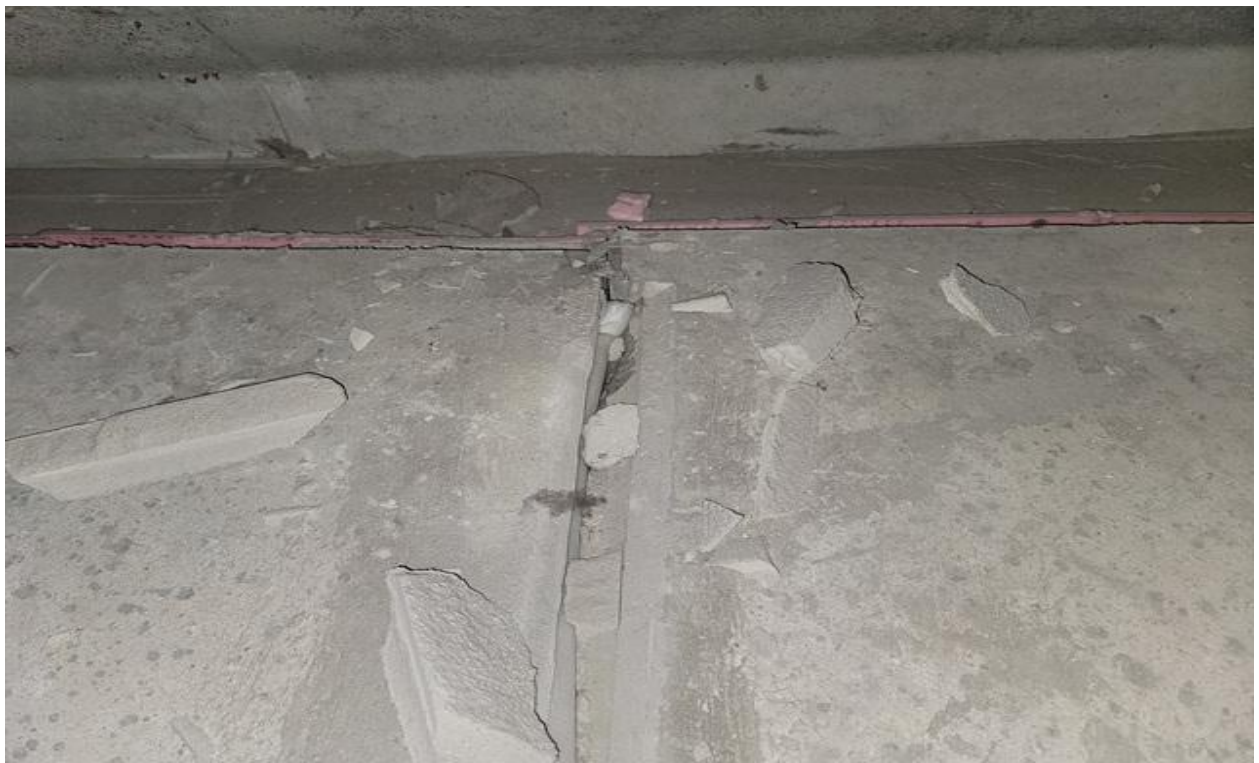
풍도슬래브 상면 S54 파손

- ① 풍도슬래브 상면에 파손, 이음부 몰탈파손이 조사되었고, 손상은 허용 높이 초과 차량 충돌에 의한 파손으로 판단되며, 콘크리트에 미치는 영향은 적으나 내구성 확보 차원의 단면보수 등의 보수가 요망된다. 또한 추후 재손상 방지를 위해 허용 높이 초과 차량의 출입을 제한하는 시설물의 설치가 필요하다.
- ② 풍도슬래브 상면 댐퍼에 고정볼트 탈락 및 파손, 상면 댐퍼 변형이 손상 조사되었고, 통과 허용 높이를 초과한 차량 충돌에 의한 파손으로 판단되며, 볼트교체등의 정비가 필요하다. 보수작업시 손상의 정도가 심한 경우 댐퍼 교체가 필요한 것으로 사료된다.

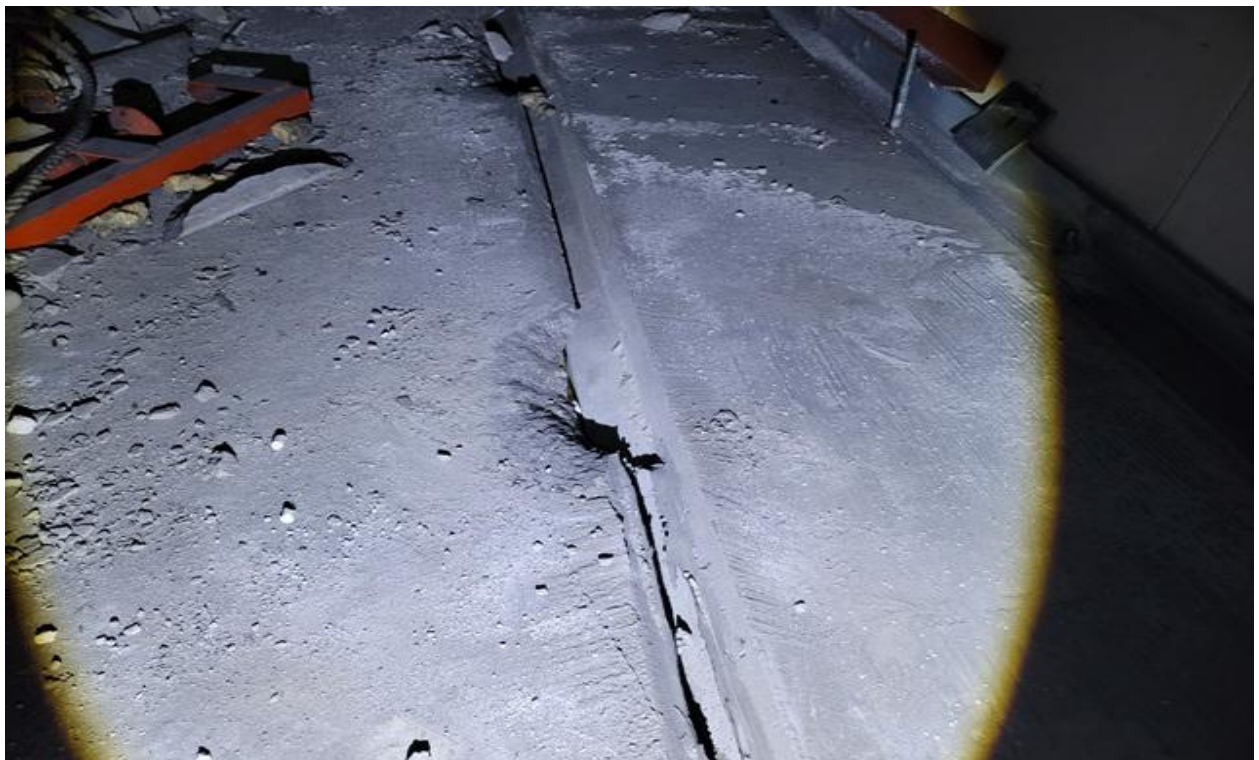
풍도슬래브 상면 S54 파손

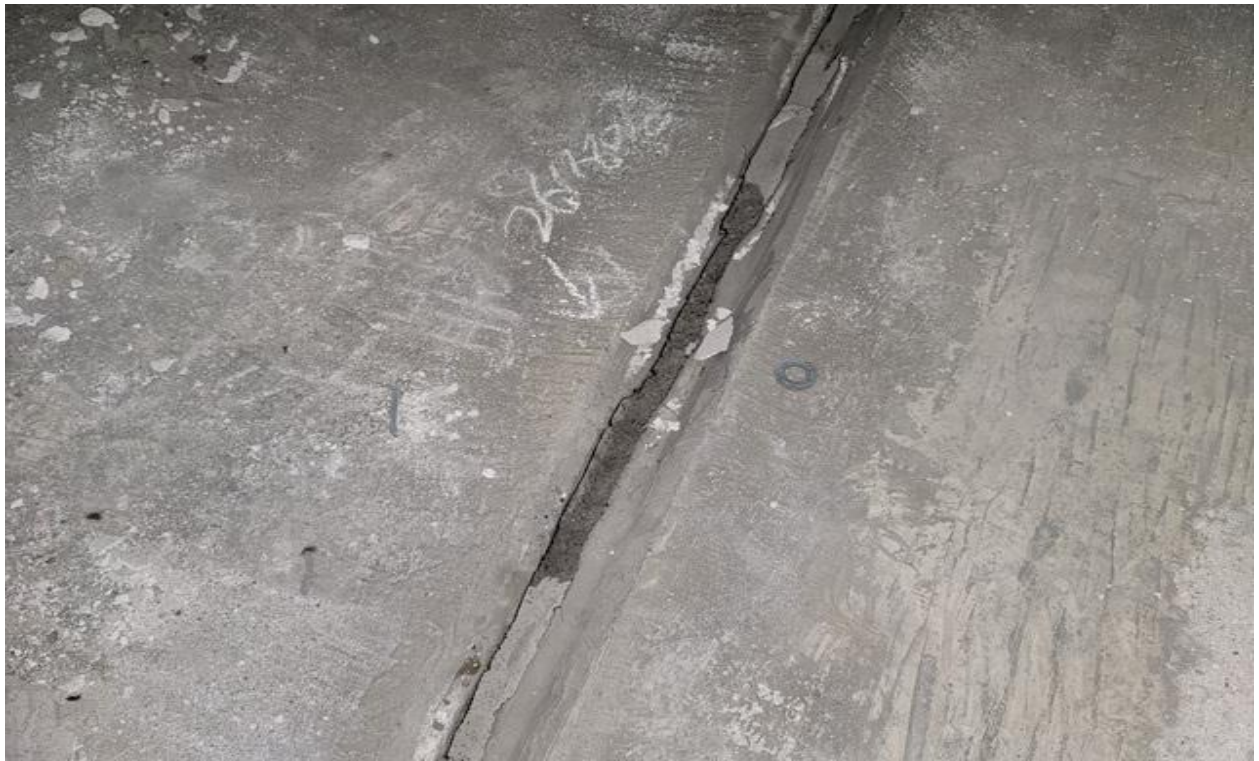
풍도슬래브 상면 S54 파손

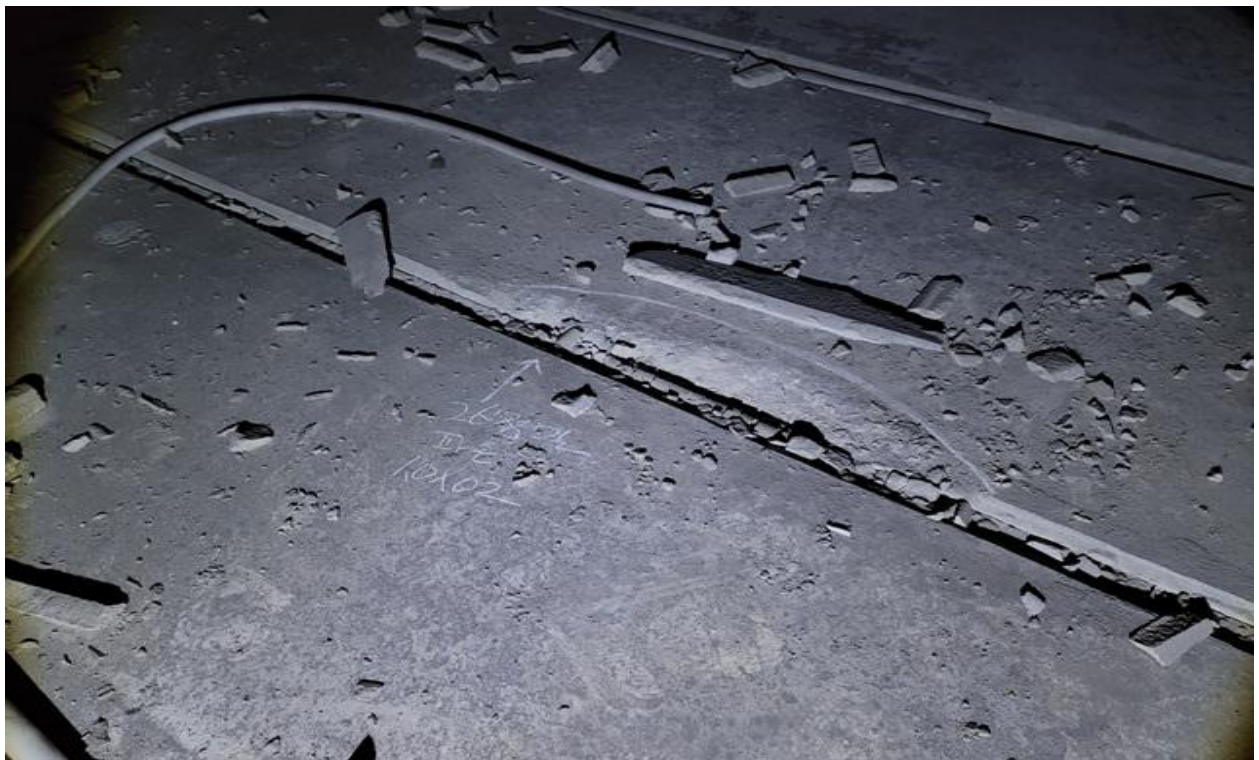
풍도슬래브 상면 S54 파손

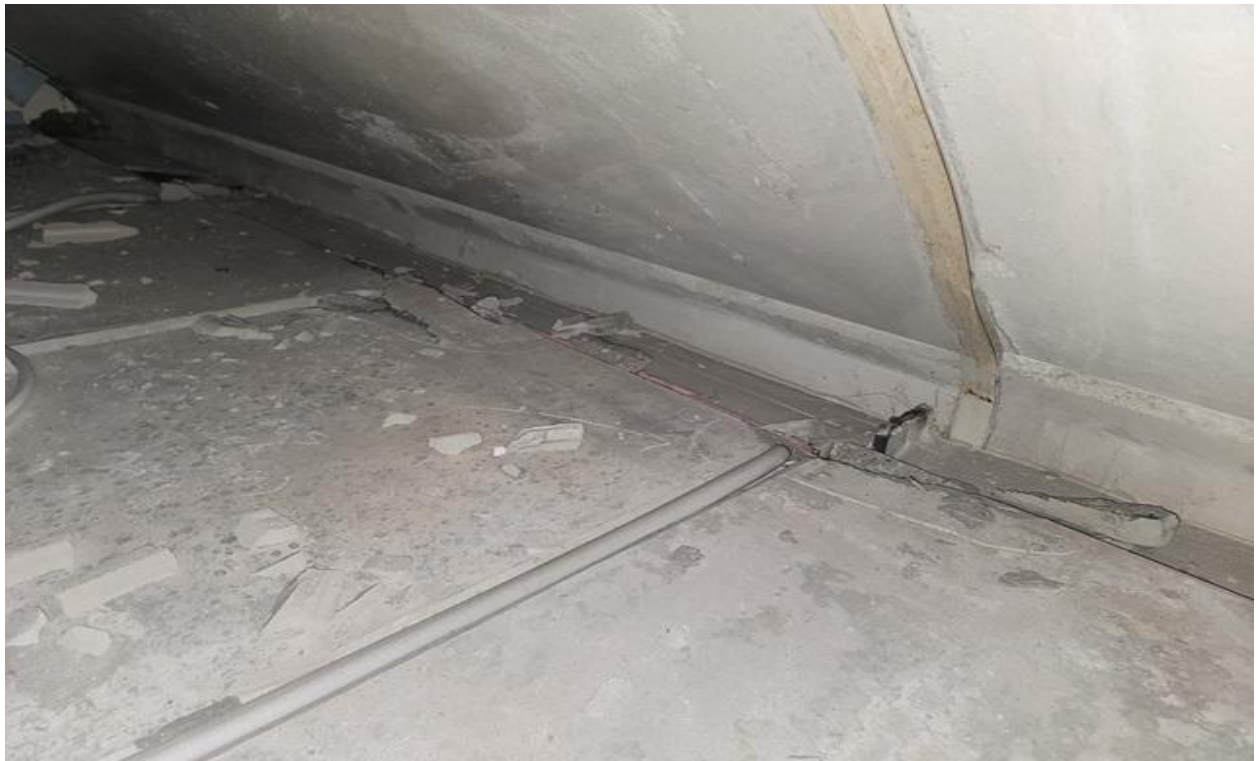
풍도슬래브 상면 S54 파손

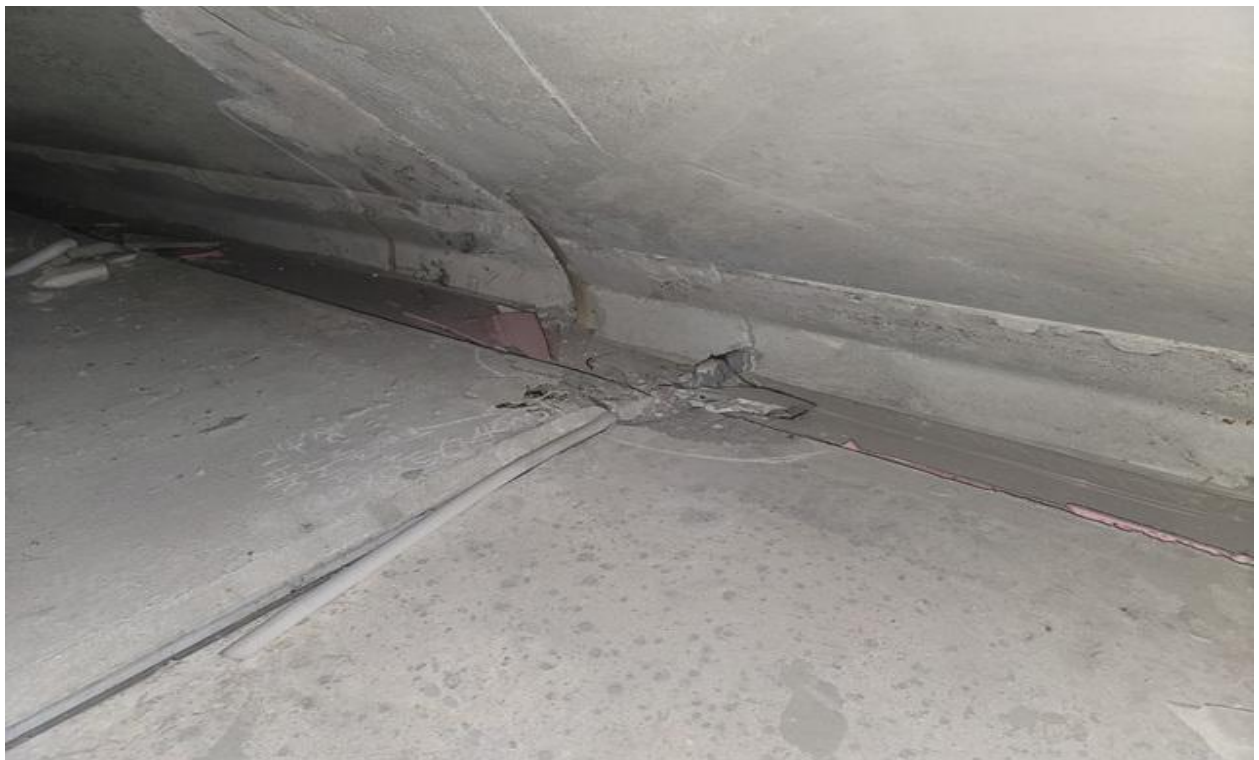
풍도슬래브 상면 S54 파손

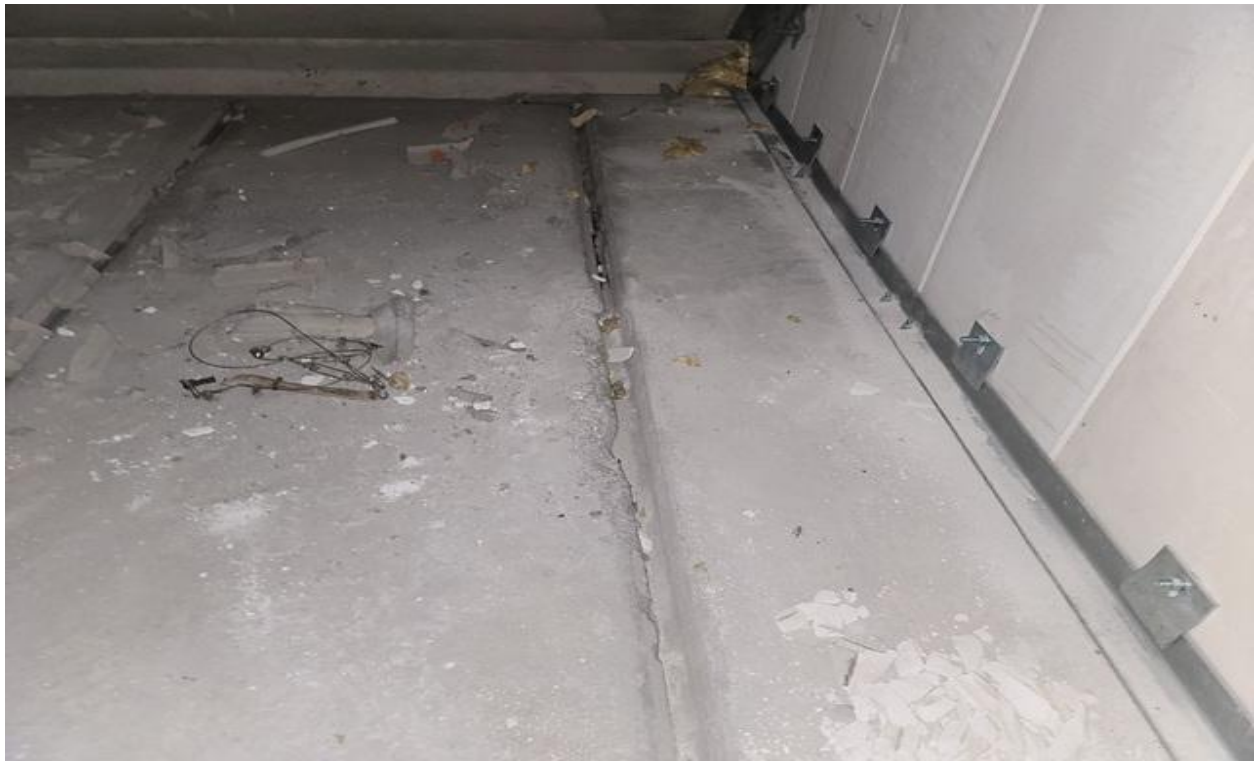
풍도슬래브 상면 S54 파손

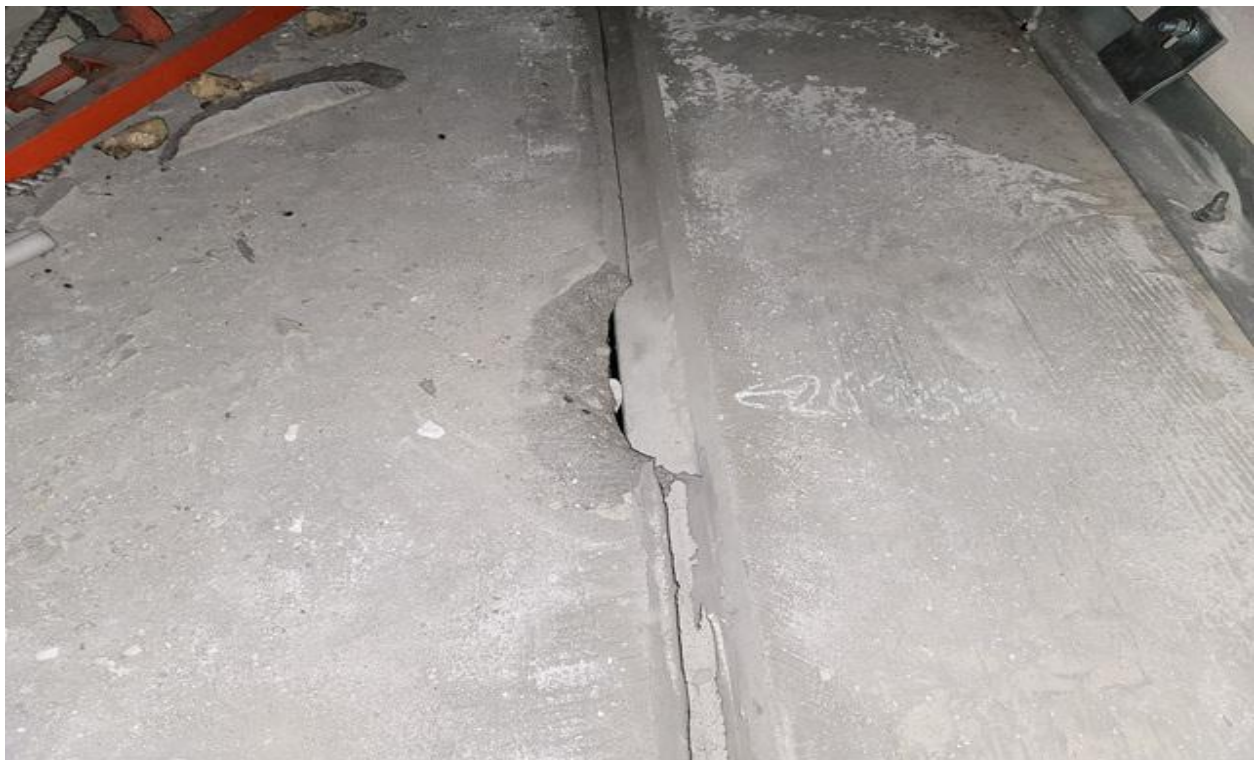
풍도슬래브 상면 S54 파손

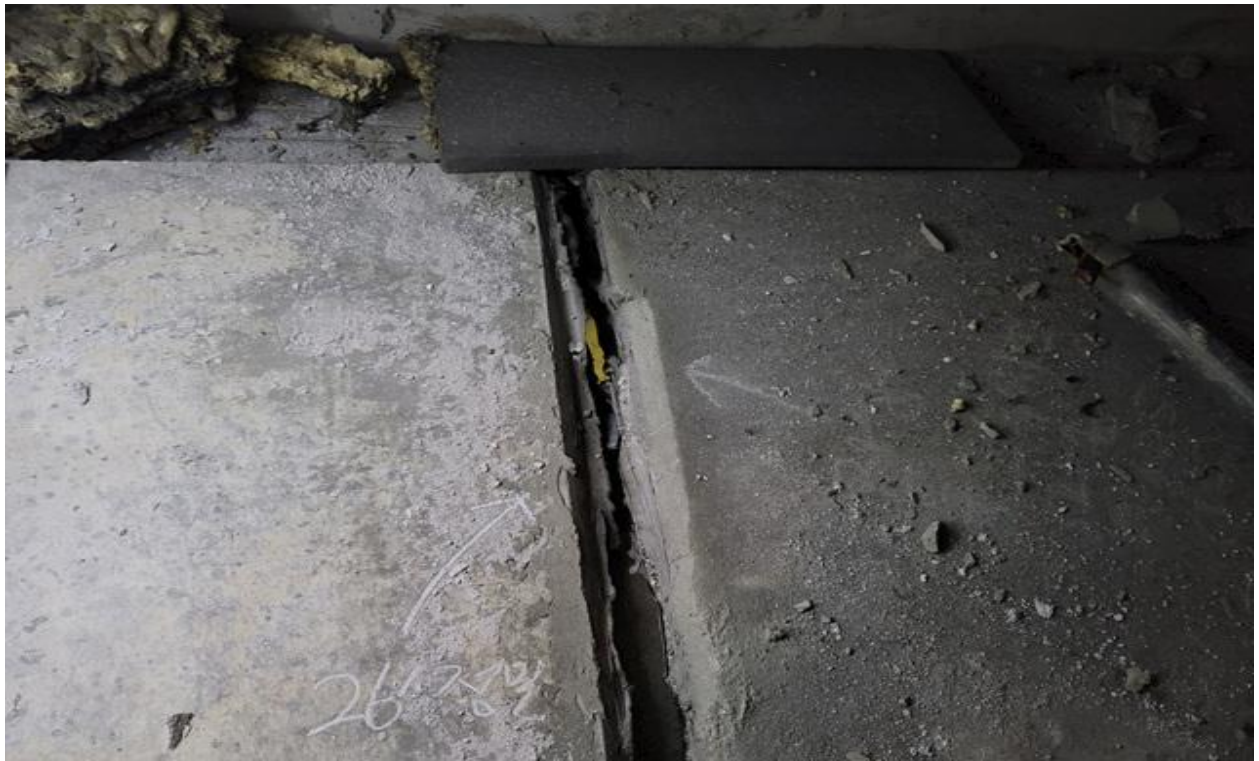
풍도슬래브 상면 S54 파손

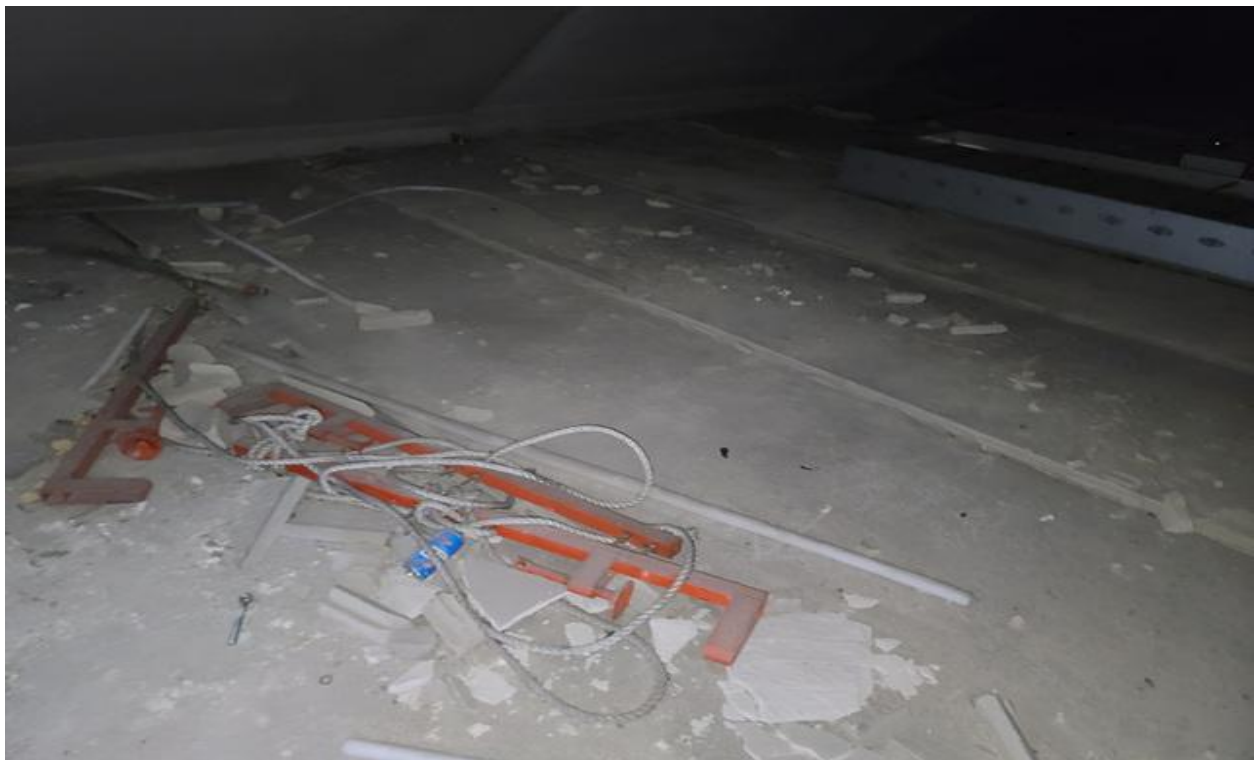
풍도슬래브 상면 S54 이음부 몰탈파손

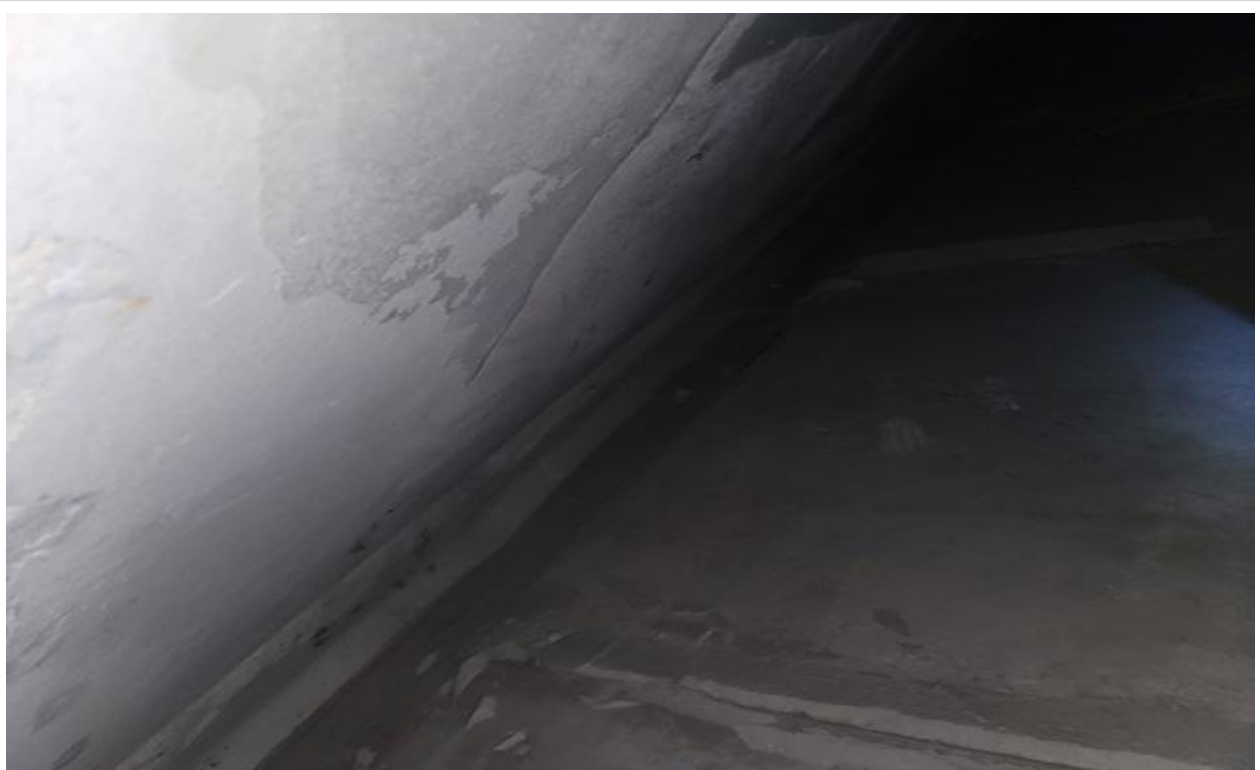
풍도슬래브 상면 S53 이음부 물탈파손

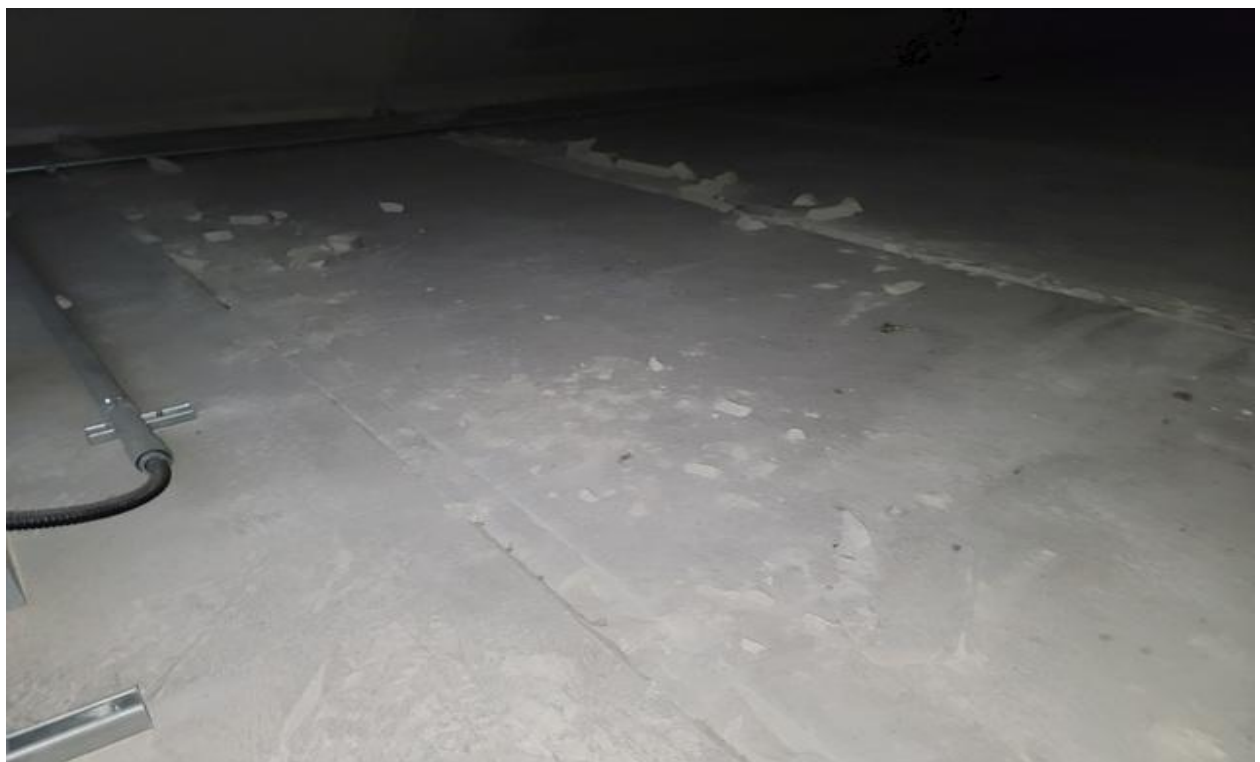
풍도슬래브 상면 S53 이음부 물탈파손

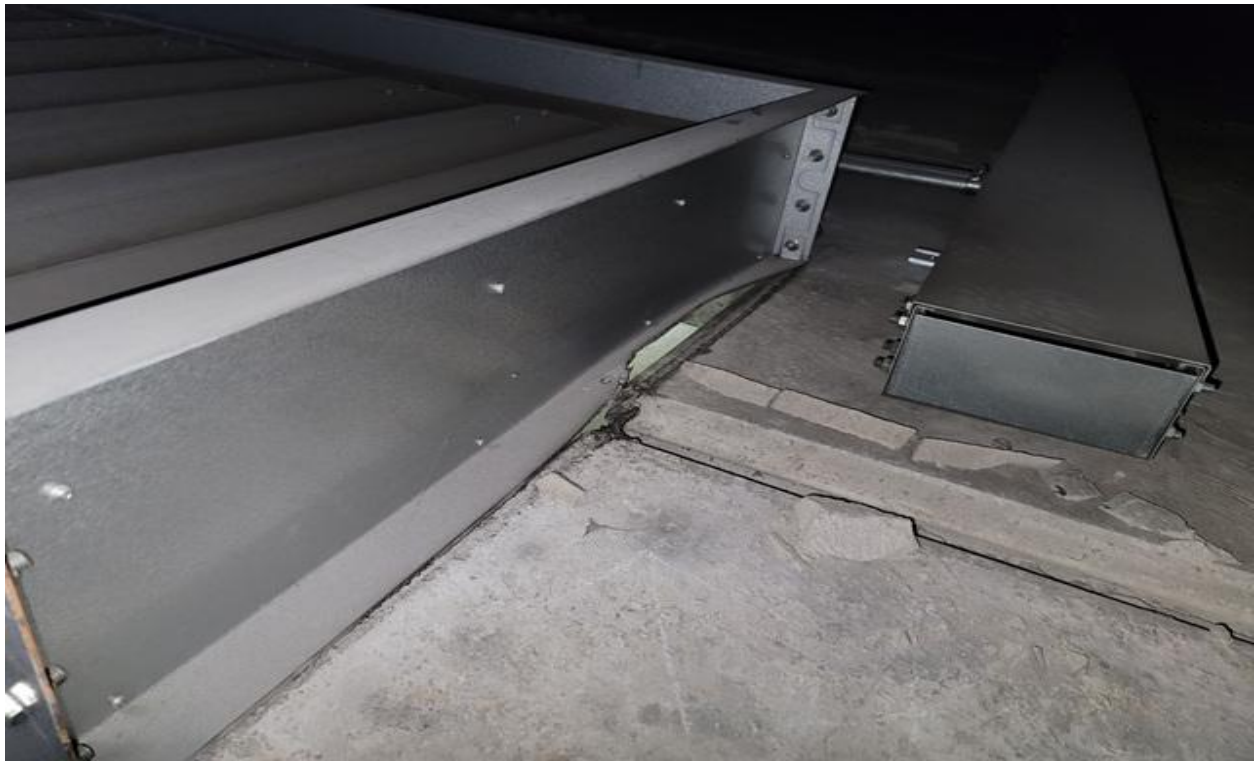
풍도슬래브 상면 S53 댐퍼 변형

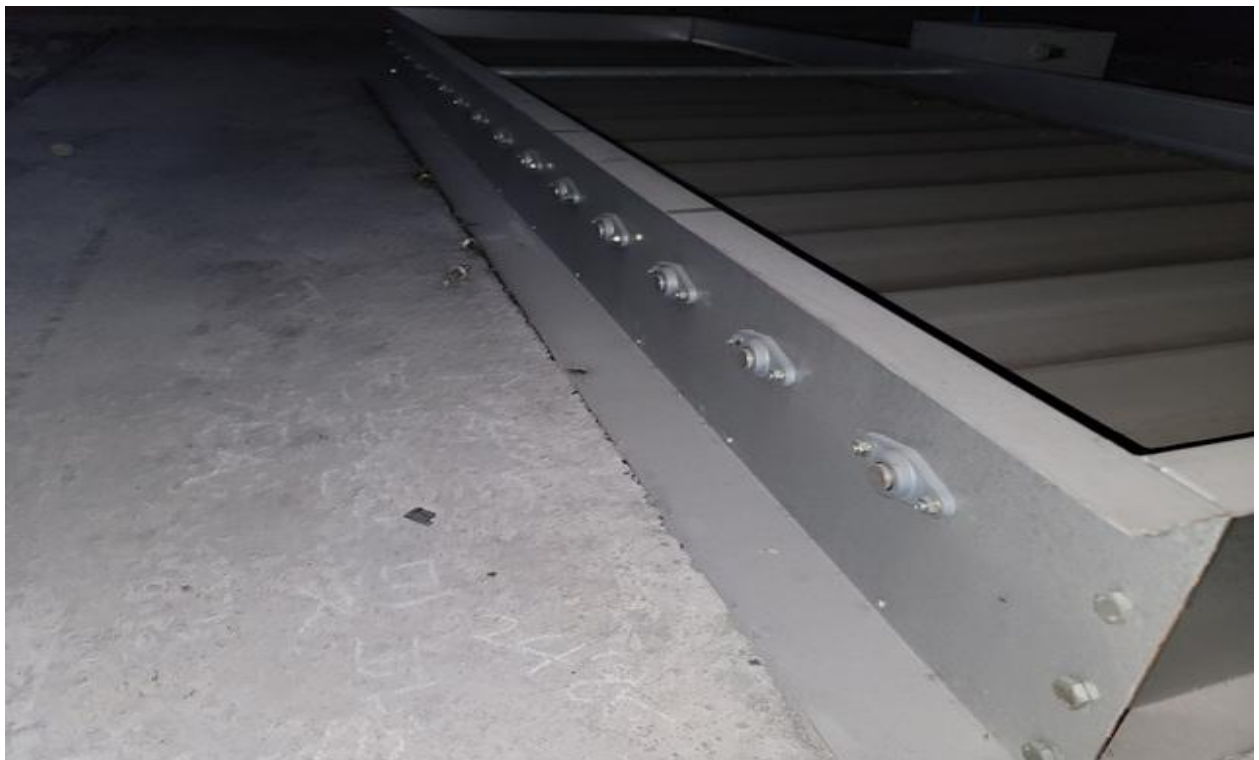
풍도슬래브 상면 S53 댐퍼 볼트탈락 및 파손

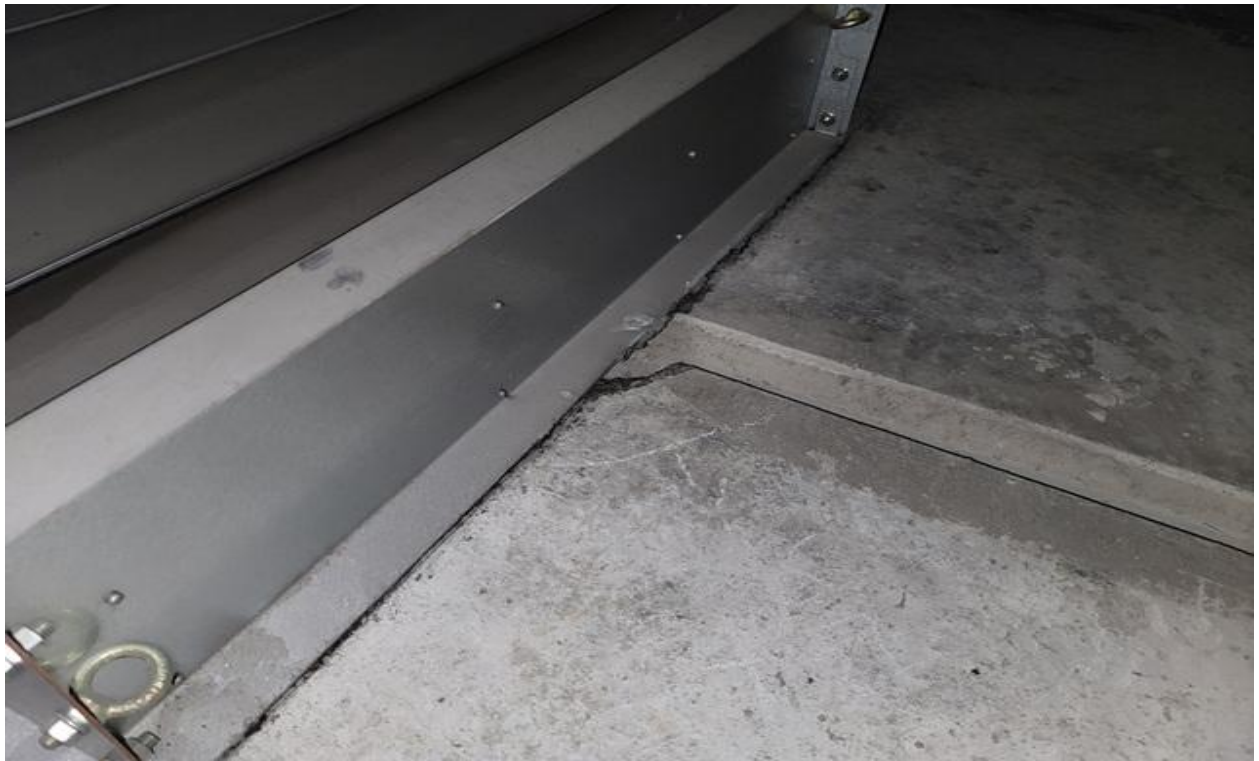
풍도슬래브 상면 S53 파손

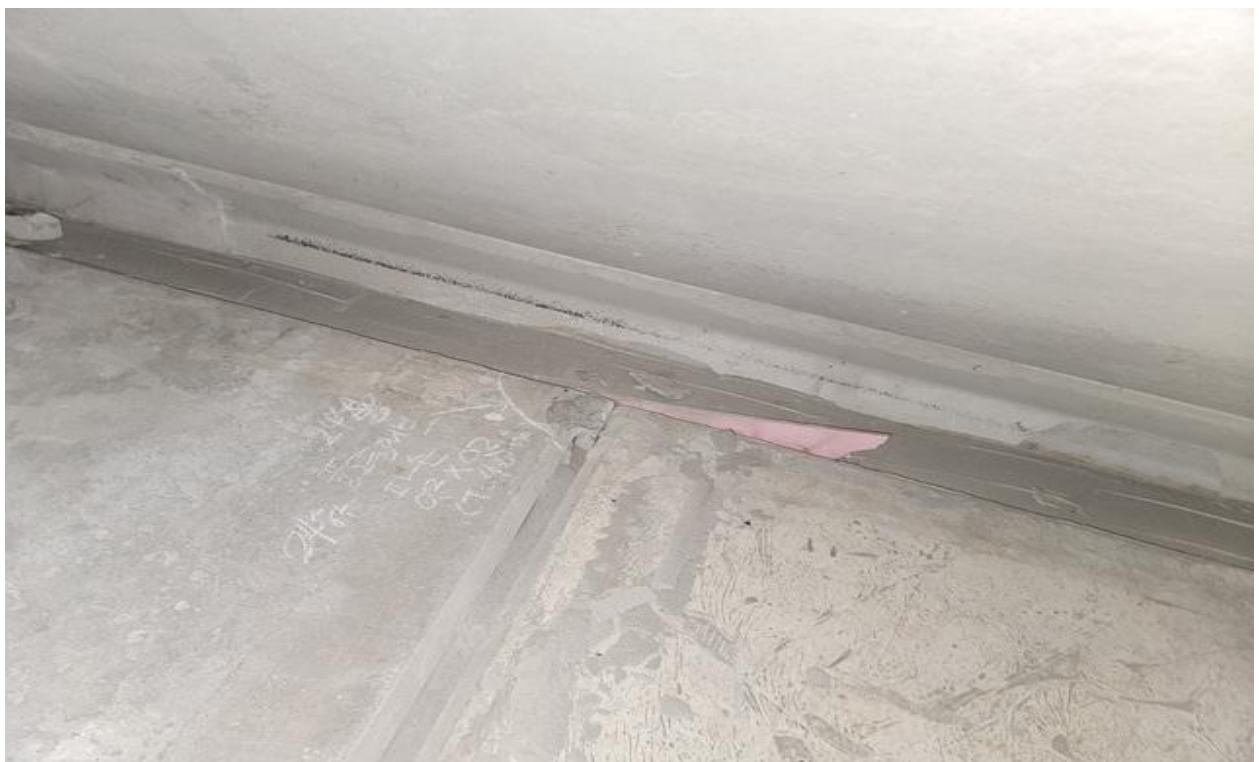
풍도슬래브 상면 S53 파손

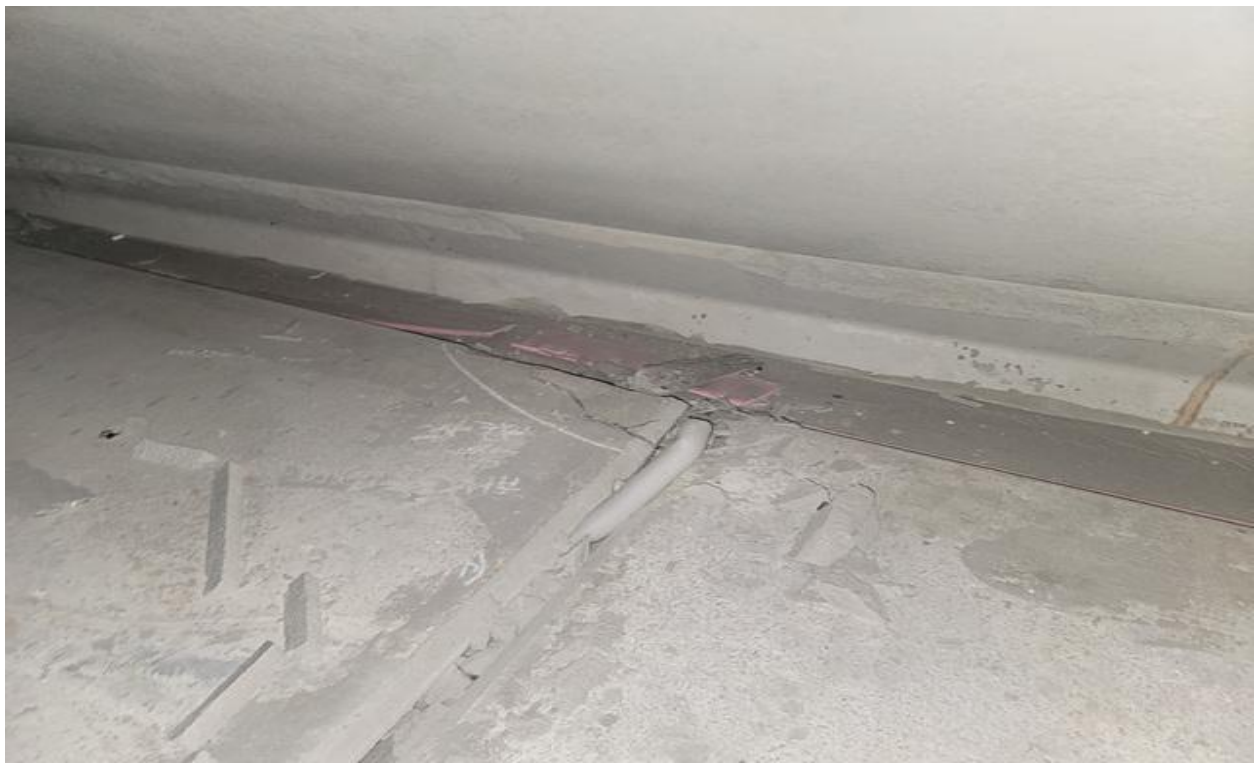
풍도슬래브 상면 S53 파손

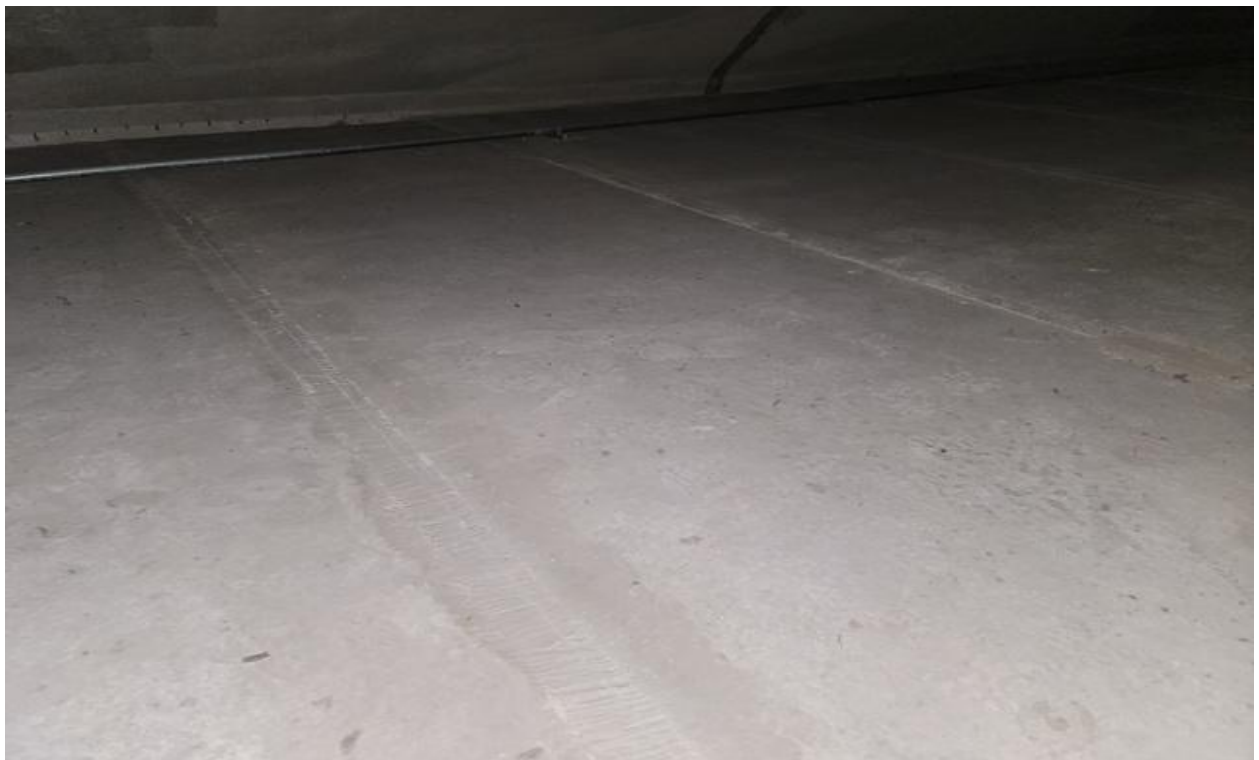
풍도슬래브 상면 S52 이음부 몰탈 파손

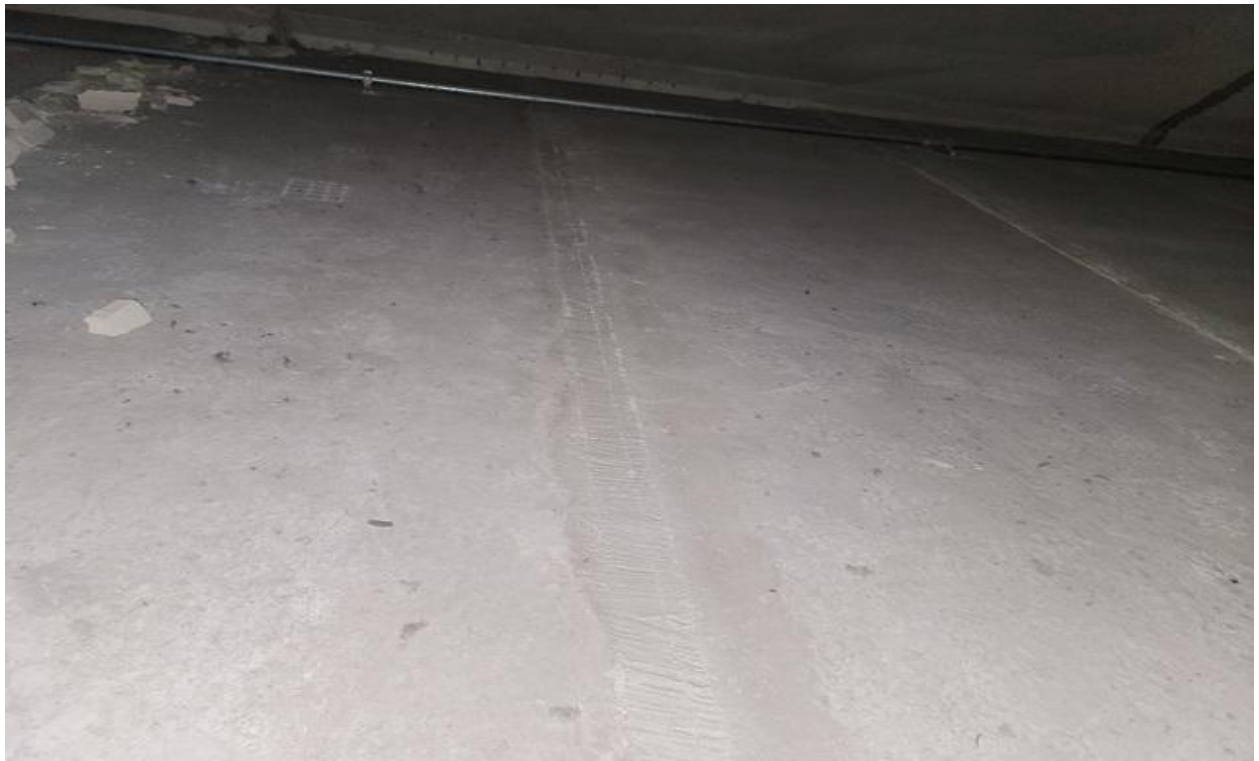
풍도슬래브 상면 S52 이음부 물탈 파손

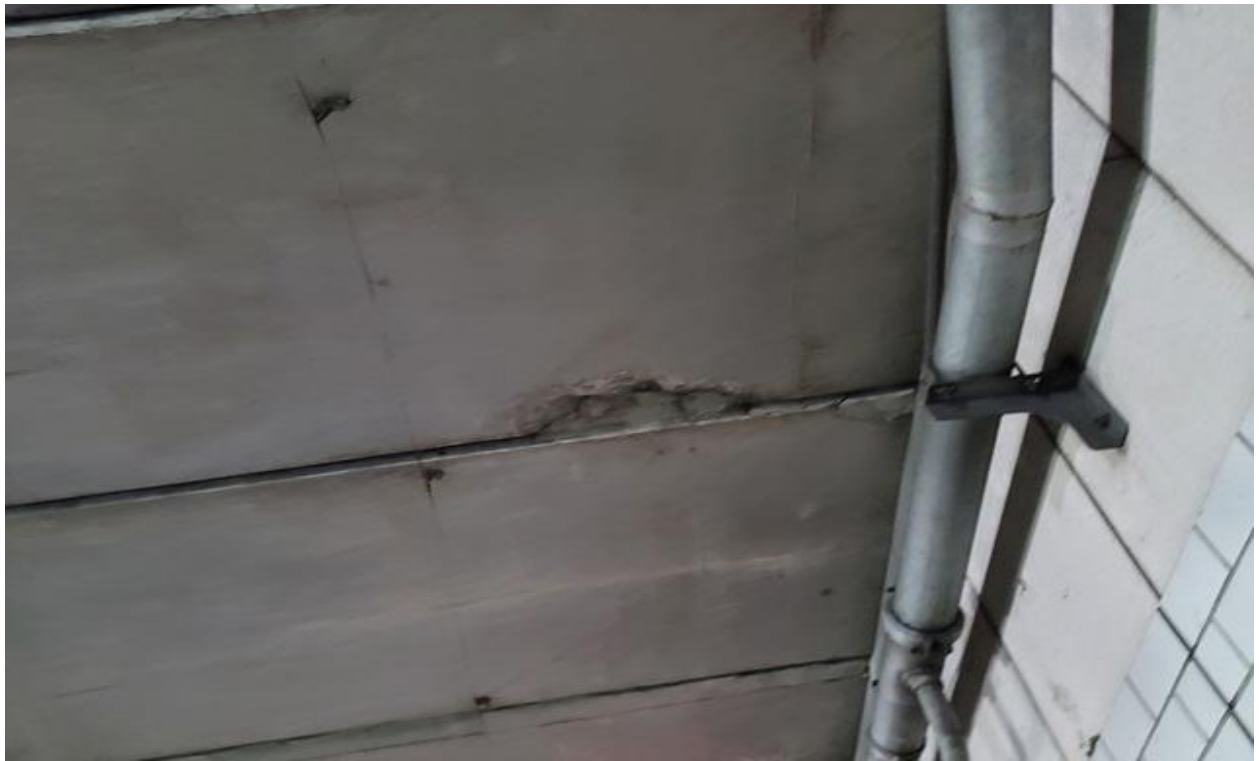
풍도슬래브 하면 S54 파손

- ① 풍도슬래브 하면에 파손이 조사되었고, 손상은 통과 허용 높이를 초과한 차량 충돌에 의한 파손으로 판단되며, 구조물의 안전성에 영향은 없으나 손상의 진전으로 인한 콘크리트의 잔여물 낙하시 주행 차량에 피해를 줄 수 있으므로 주행차량의 안전성 확보 차원의 단면보수 등의 조치를 취하는 것이 바람직 할 것으로 판단된다.

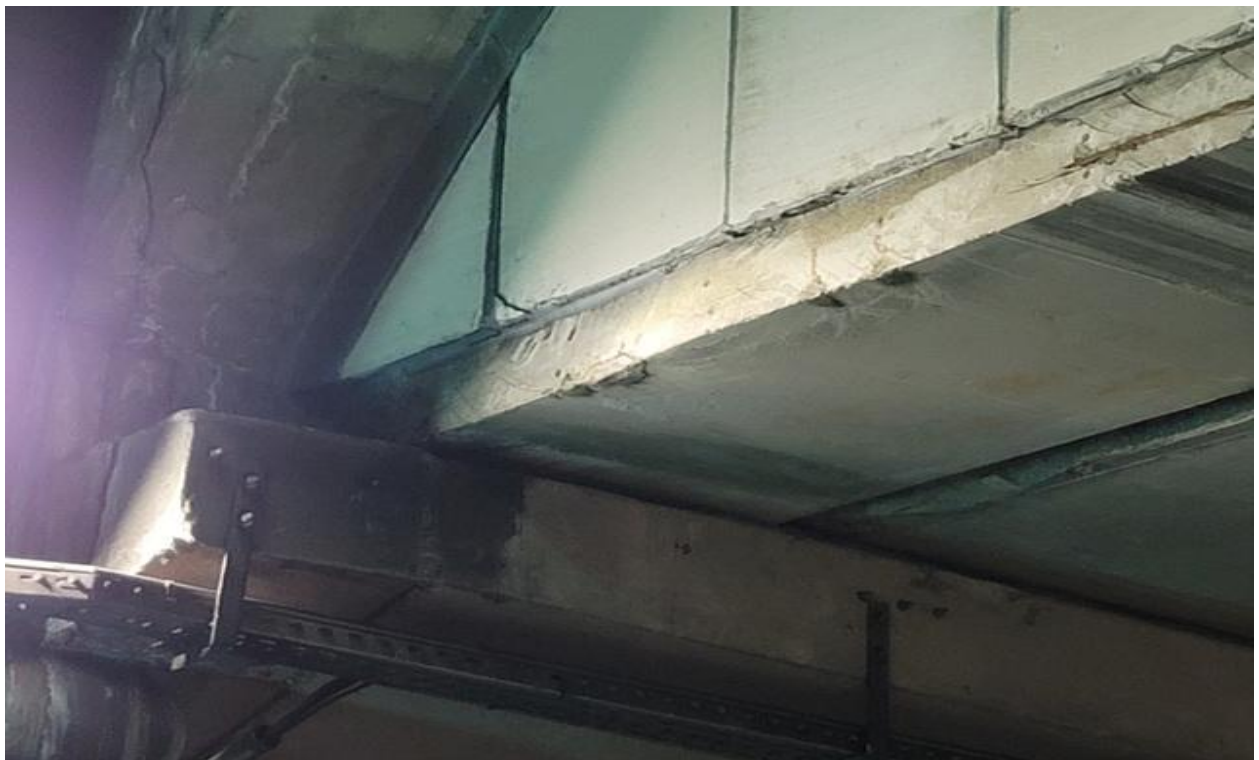
풍도슬래브 하면 S54 파손
