## 제3장 현장조사 및 시험

본 과업대상인 신월여의지하도로 RAMP-D는 서울특별시 영등포구 영등포동7가 94-411 일원에 위치하며 2021년 04월 15일에 준공된 신월여의지하도로 RAMP-D 구간(BOX구간 207.0m, NATM구간 467.0m) 1차로의 지하도로다.

외관조사는 신월여의지하도로 RAMP-D에 발생한 허용 높이 초과 차량에 의한 풍도슬래브 충돌 사고의 영향으로 발생한 물리적, 기능적 결함을 발견하고 구조적 손상유무를 판단하기 위해 부재 전체에 대하여 가능한 근접 육안조사를 실시함을 원칙으로 하였다. 따라서, 사전 현장답사를 통해 주변 여건을 파악하여 현장 접근에 필요한 접근방법 및 장비 동원과 그에 따른 일정계획을 수립하고, 기초자료의 수집 및 분석을 통한 주요 손상을 파악하는 등의 사전 검토를 통하여 주요 손상을 파악한 후 『시설물의 안전 및 유지관리 실시 세부지침-터널편(2026.01, 국토교통부/국토안전관리원)』의 실시요령에 따라 시설물에 내재되어 있는 위험요인이나 시설물의 기능 및 성능 저하, 상태 등을 신속·정확하게 검사·평가하는 데 주안점을 두고 외관조사 방향을 결정하였다.

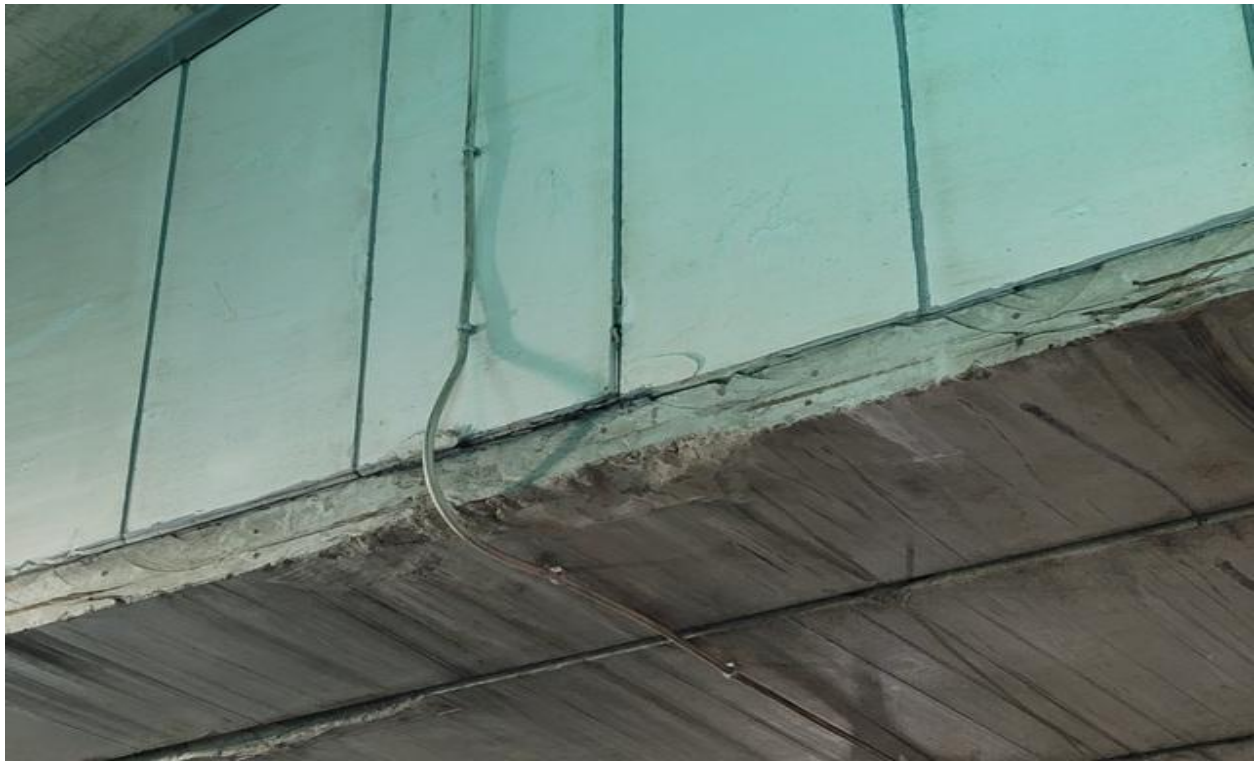
풍도슬래브 하면 S54 파손

- ① 풍도슬래브 하면에 파손이 조사되었고, 손상은 통과 허용 높이를 초과한 차량 충돌에 의한 파손으로 판단되며, 구조물의 안전성에 영향은 없으나 손상의 진전으로 인한 콘크리트의 잔여물 낙하시 주행 차량에 피해를 줄 수 있으므로 주행차량의 안전성 확보 차원의 단면보수 등의 조치를 취하는 것이 바람직 할 것으로 판단된다.

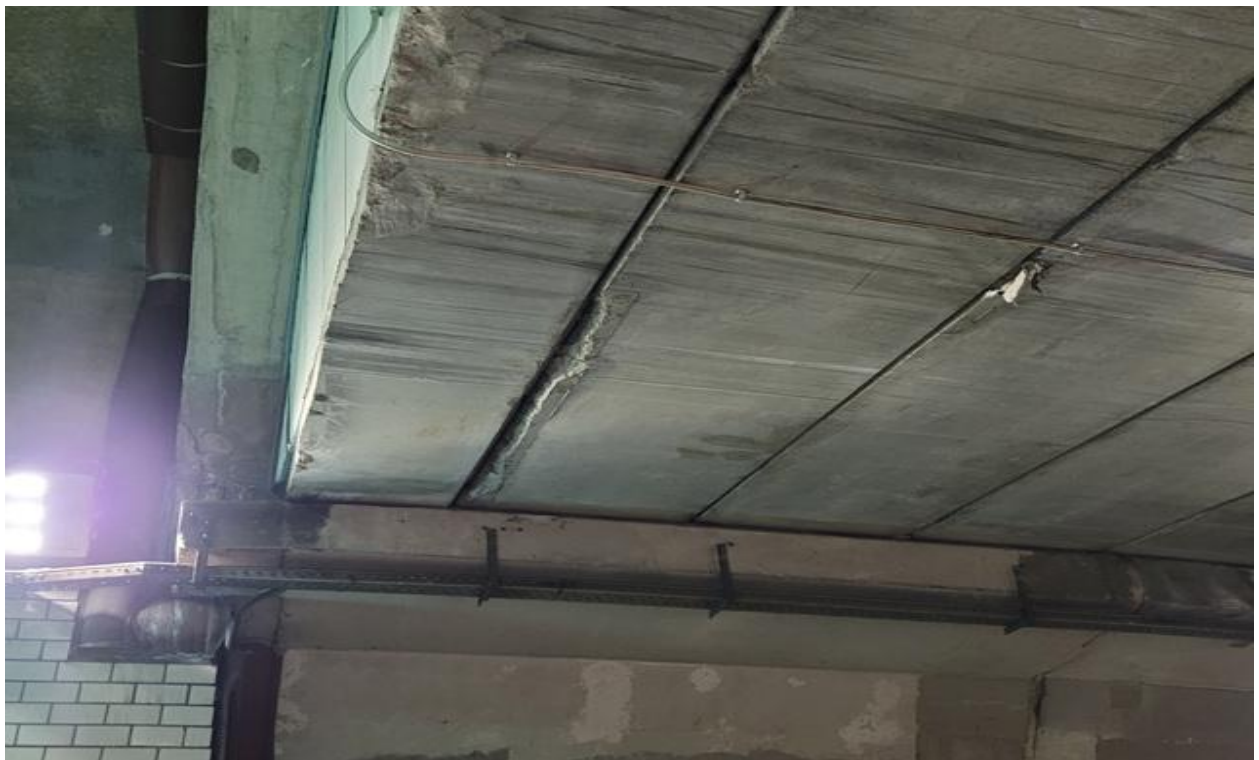
풍도슬래브 하면 S54 보수부 파손

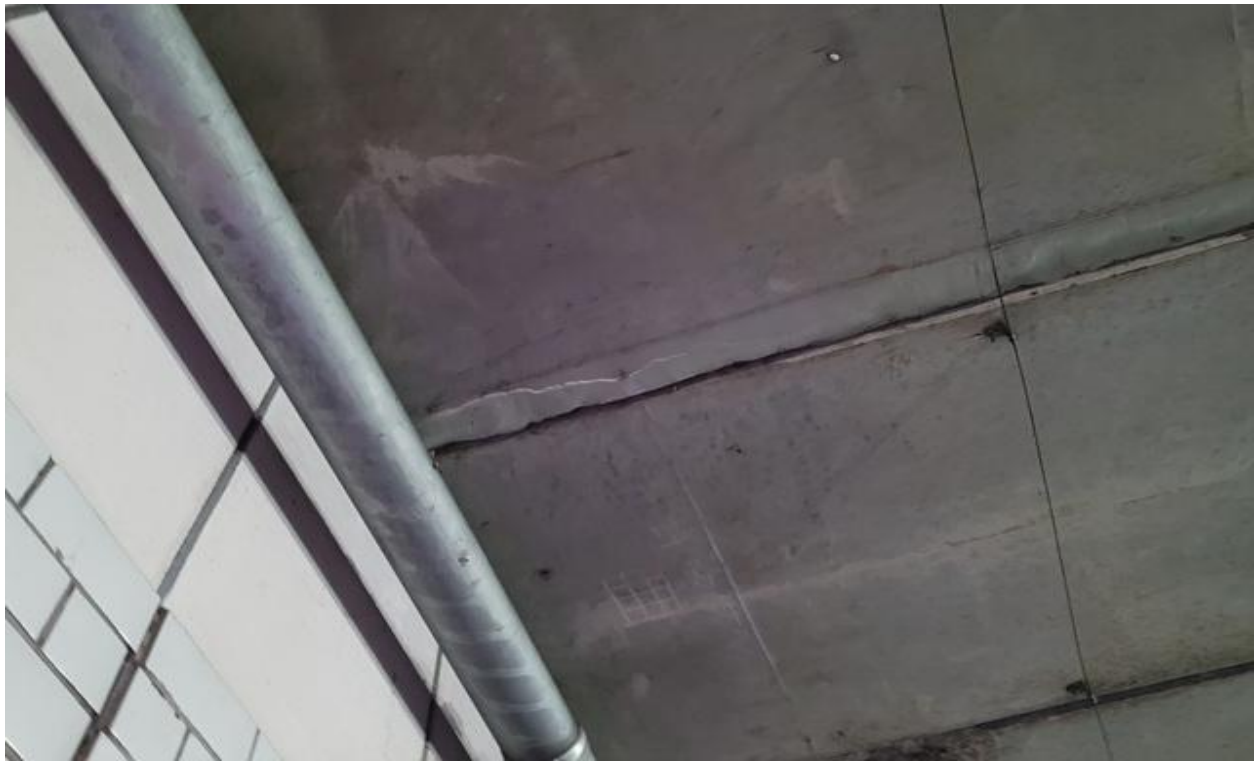
풍도슬래브 하면 S54 보수부 파손

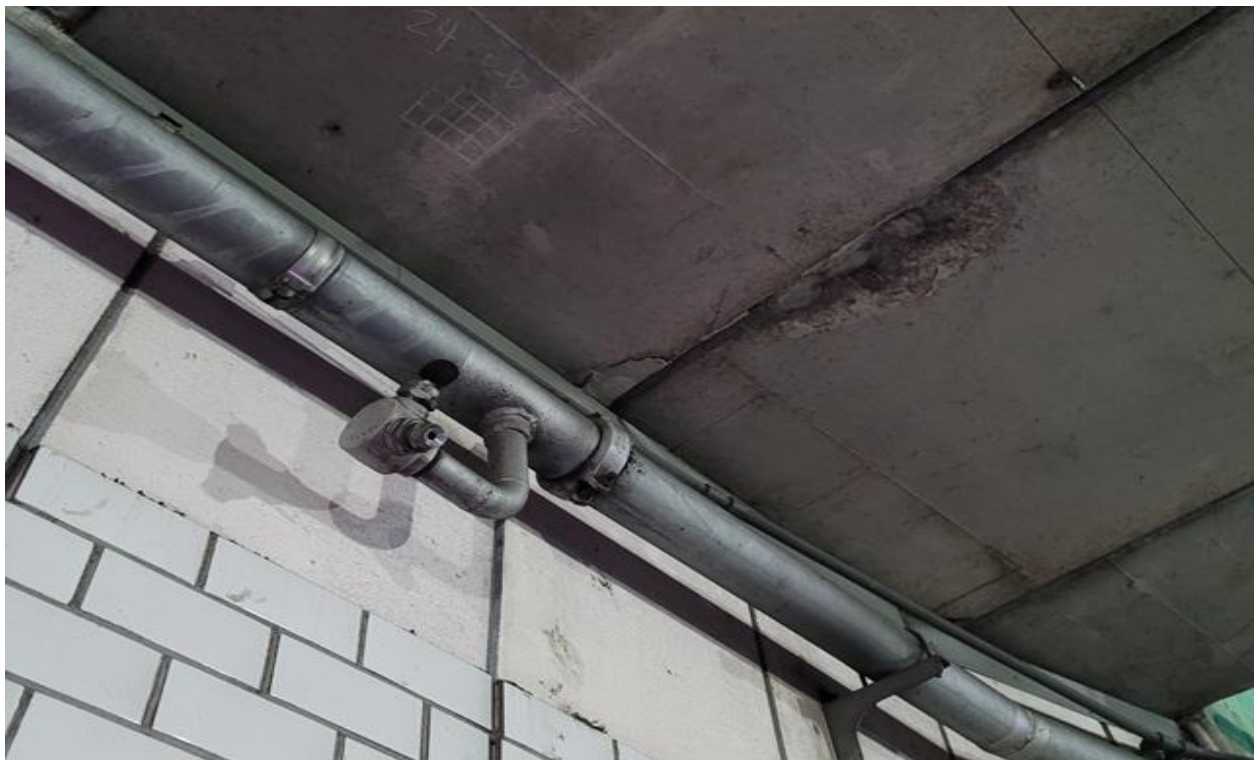
풍도슬래브 하면 S54 파손

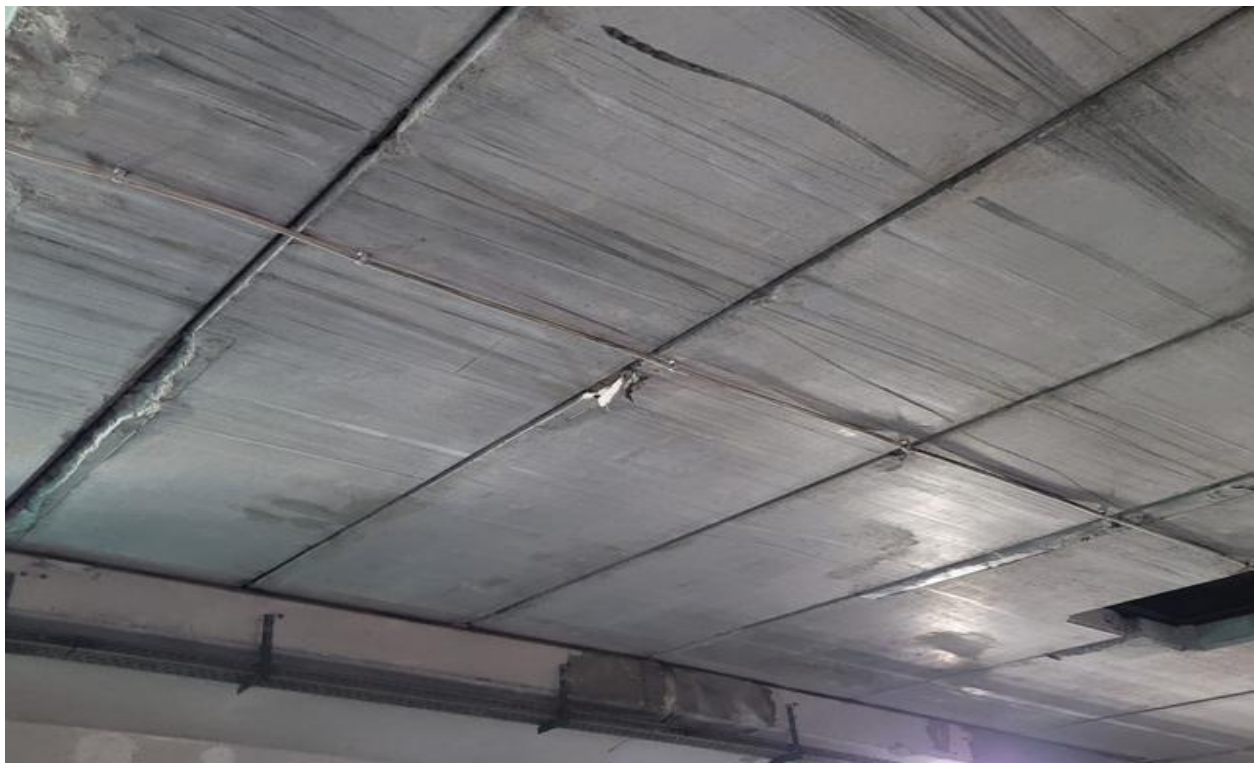
풍도슬래브 하면 S54 파손

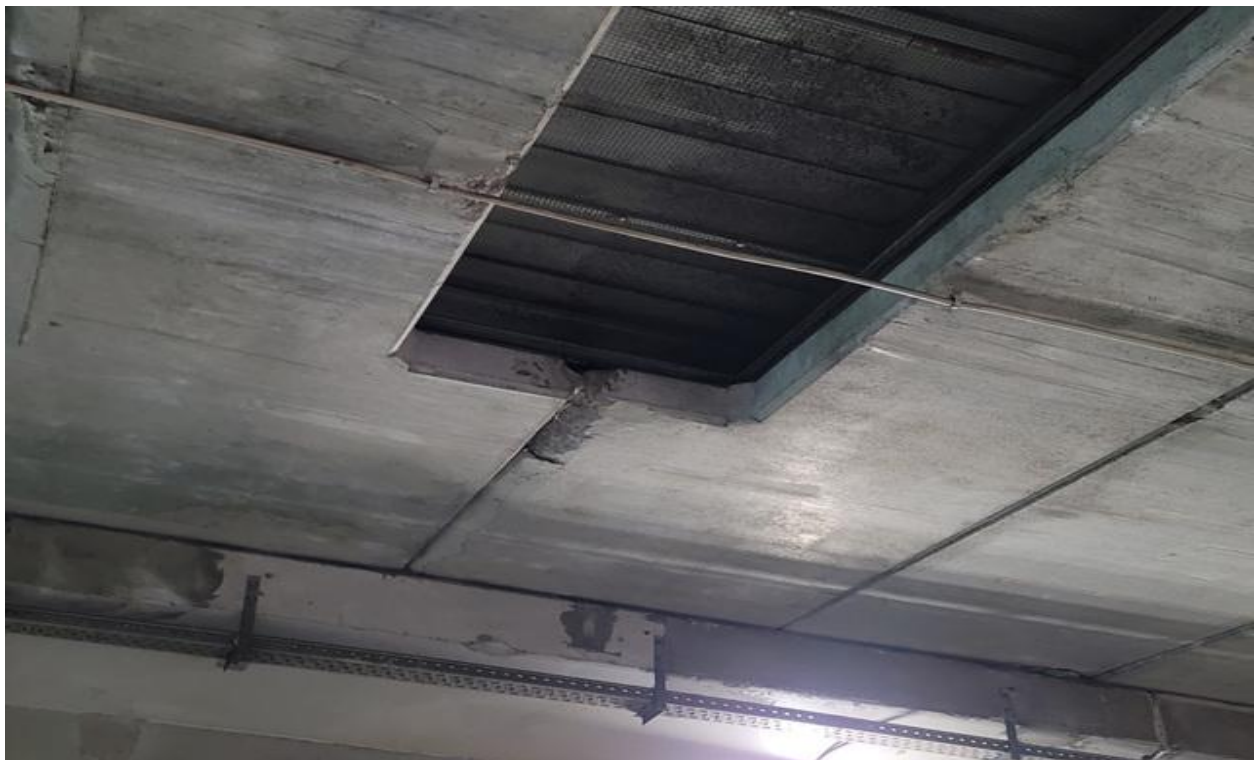
풍도슬래브 하면 S53 파손

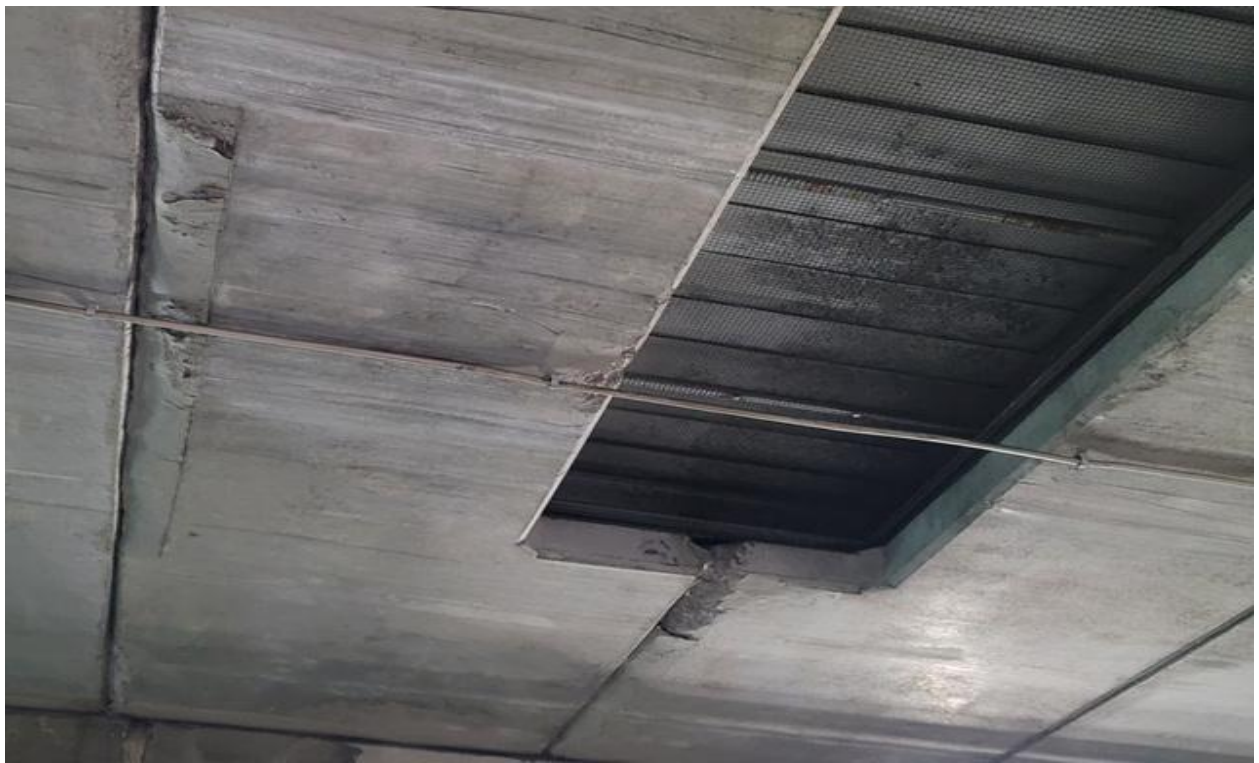
풍도슬래브 하면 S53 파손

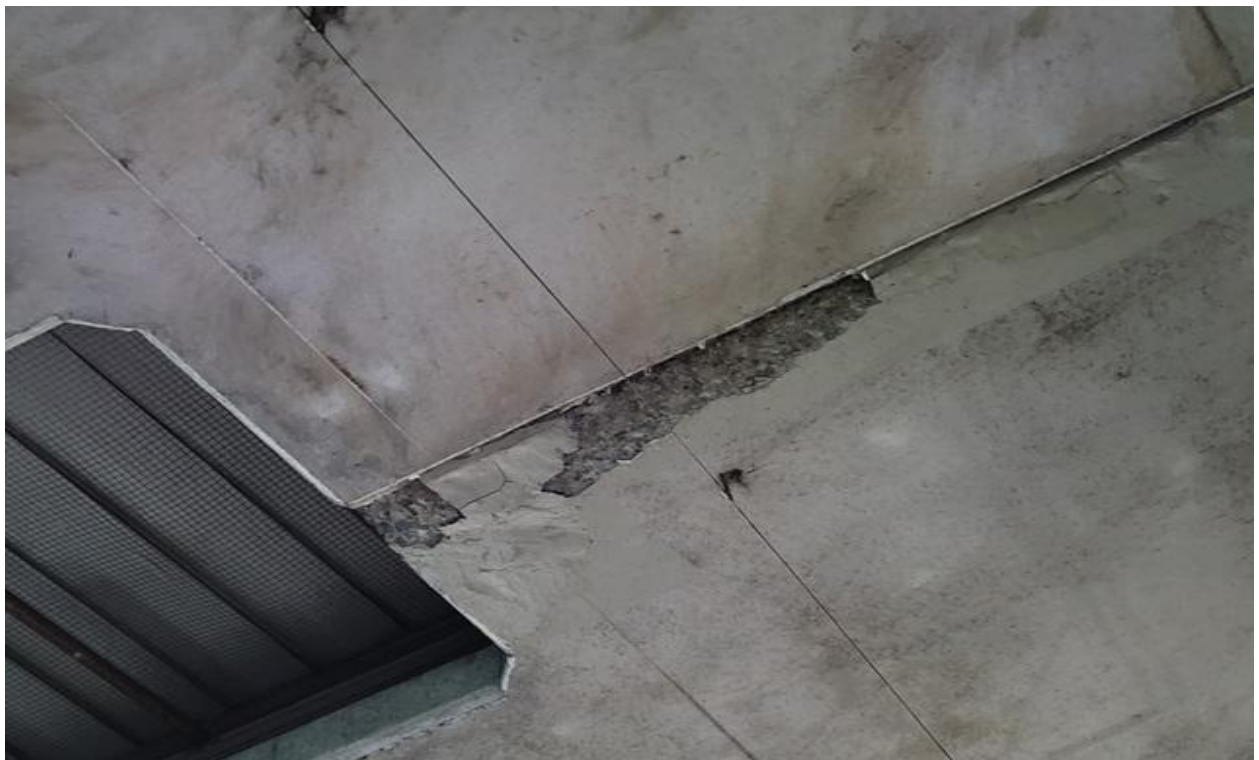
풍도슬래브 하면 S53 보수부 파손

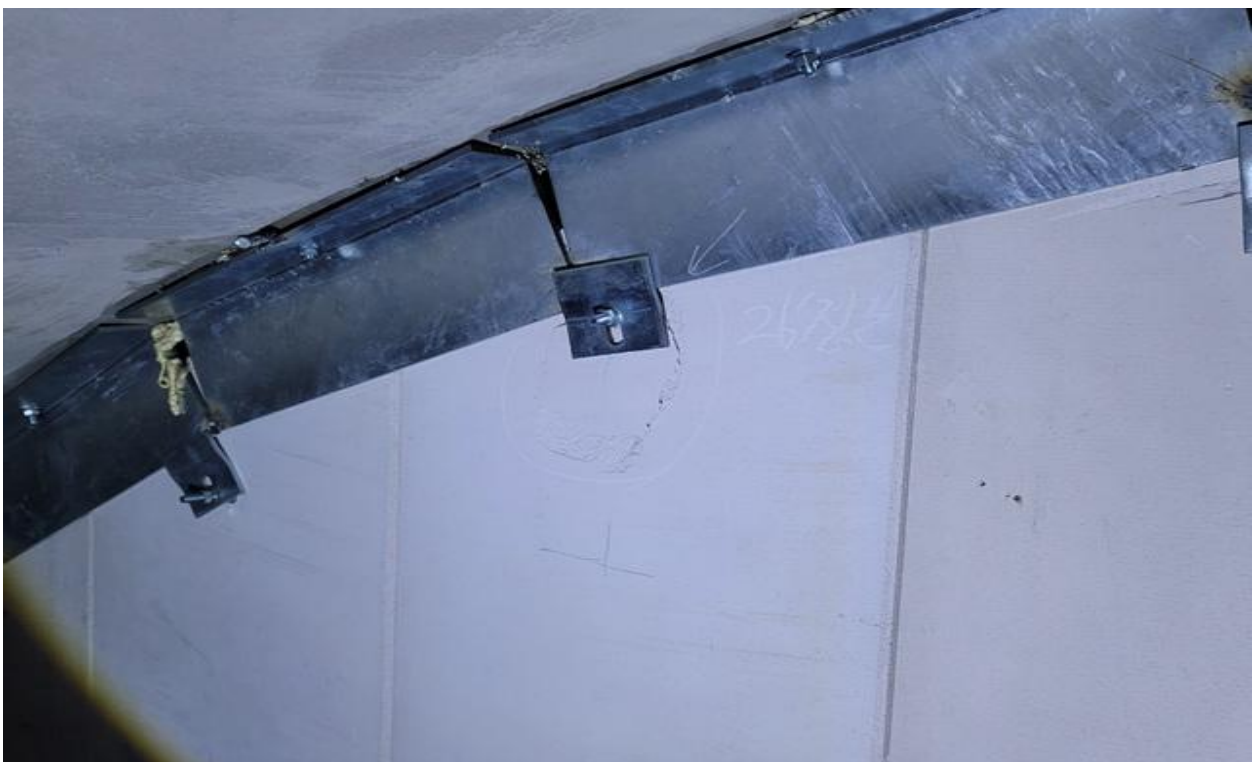
풍도슬래브 격벽 S54 파손

- ① 풍도슬래브 격벽에 파손이 조사되었고, 손상은 통과 허용 높이를 초과한 차량 충돌에 의한 파손으로 판단되며, 구조물의 안전성에 영향은 없으나 손상의 진전으로 인한 콘크리트의 잔여물 낙하시 주행 차량에 피해를 줄 수 있으므로 주행차량의 안전성 확보 차원의 단면보수 등의 조치를 취하는 것이 바람직 할 것으로 판단된다.

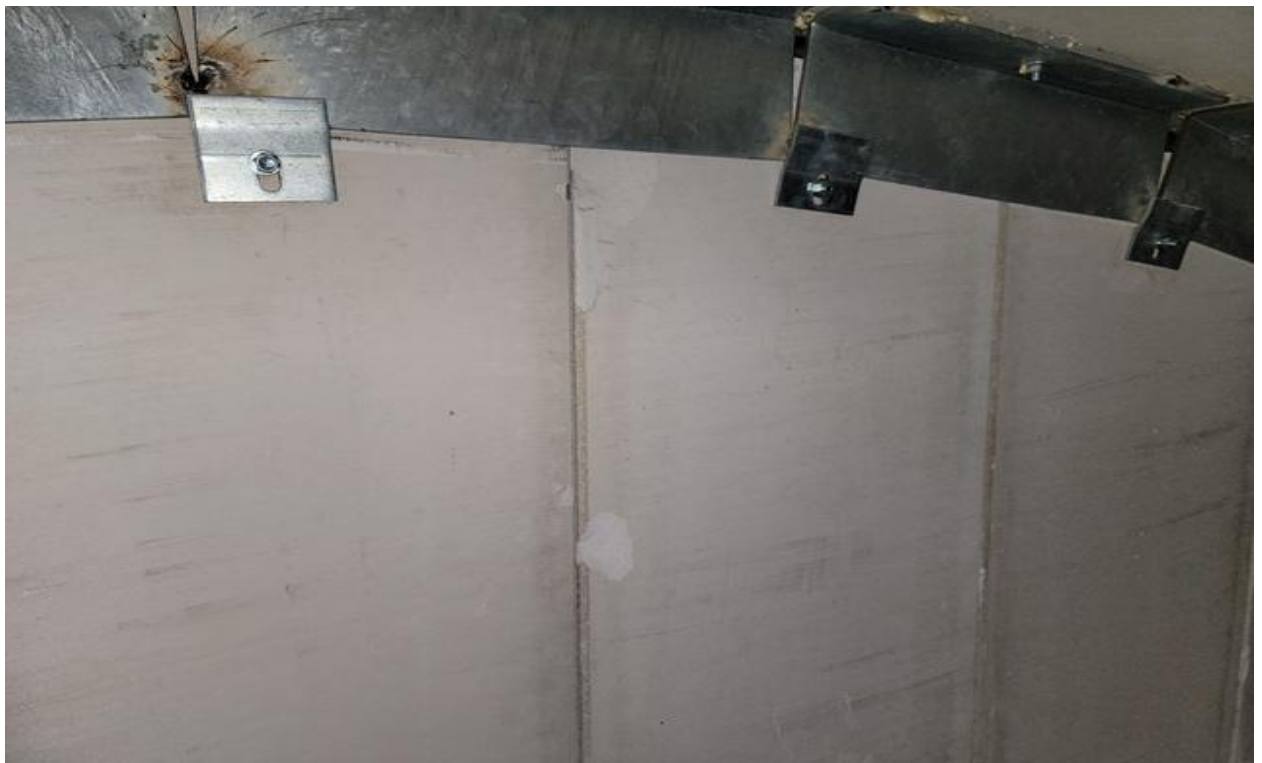
풍도슬래브 격벽 S54 파손

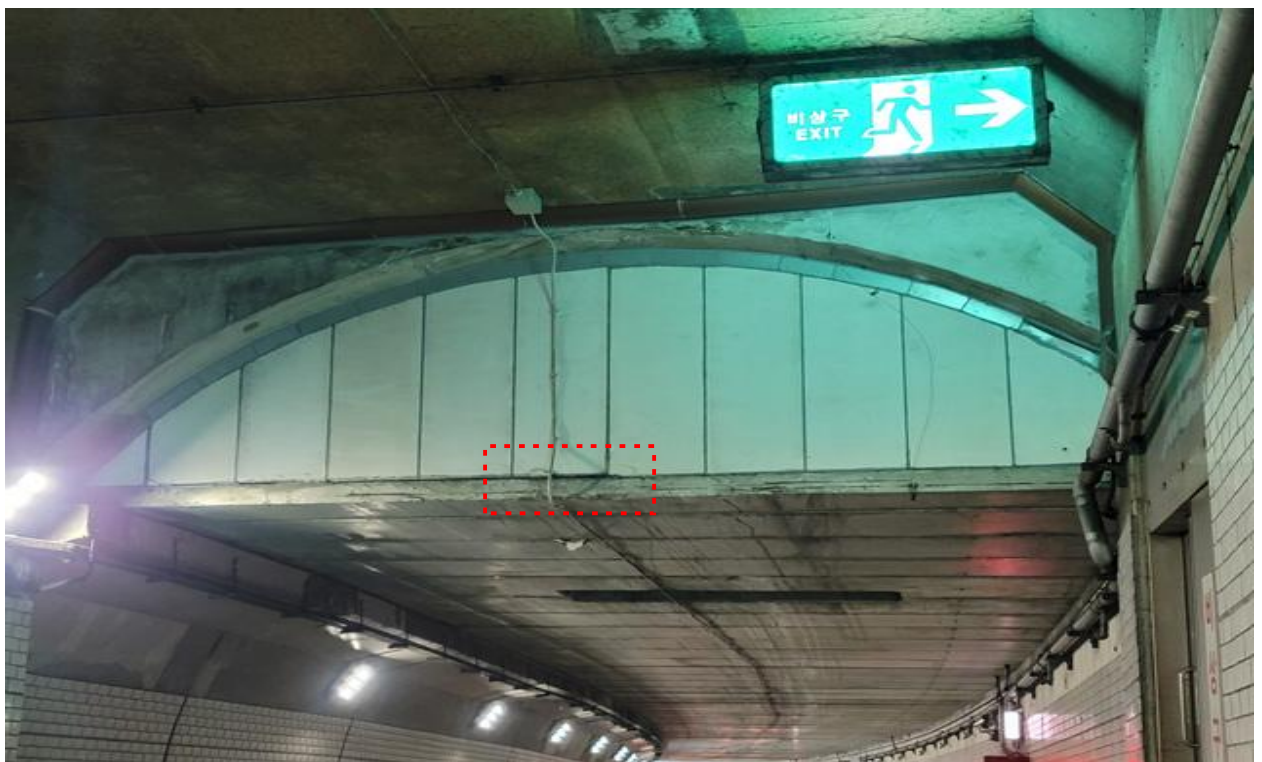
풍도슬래브 격벽 S54 파손

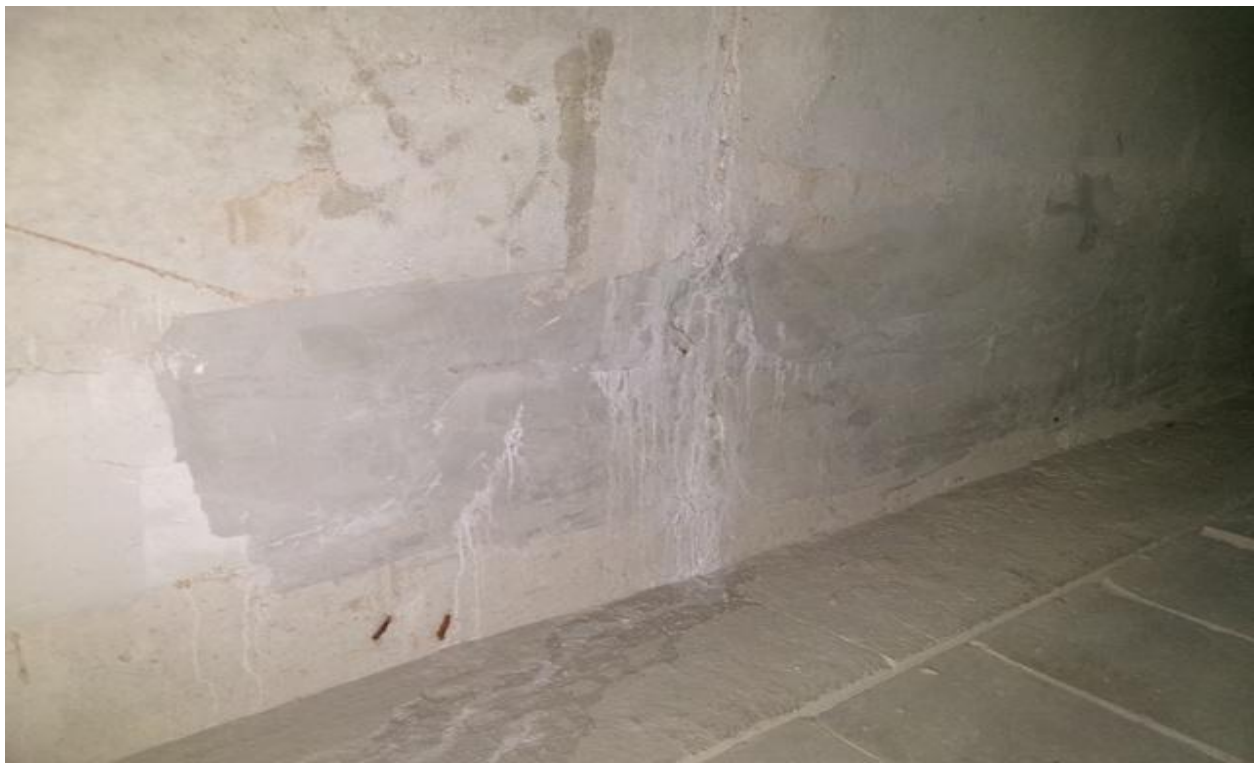
NATM구간 측벽부 S52 내부벽체 백태

- ① 측벽부에 국부적인 백태, 균열 및 누수가 조사되었고, 우수유입, 수분침투 등의 원인에 의해 발생한 손상으로 판단되며, 구조적인 손상은 아니나 내구성 확보 차원의 표면처리, 주입보수를 실시하는 것이 바람직하고, 우천시 손상의 진전 여부에 대한 주의관찰을 실시하는 것이 요구된다.
- ② 측벽 타일부에 타일탈락이 조사되었고 시공미흡, 부착강도 저하 등의 원인에 의해 발생한 손상으로 판단되며, 손상부는 사용성 확보 차원의 타일교체 보수를 실시하는 것이 바람직하다.
- ③ 측벽부 콘크리트 파손, 박리가 일부 확인되었고, 시공이음부(조인트부) 맞닿음, 거푸집탈거시 충격 등의 원인에 의해 발생한 손상으로 차량 충돌 등에 의한 손상은 아닌 것으로 판단되며, 그 정도가 심하지 않아 콘크리트에 미치는 영향은 적으나, 내구성 확보 차원의 단면보수를 실시하는 것이 바람직하다.

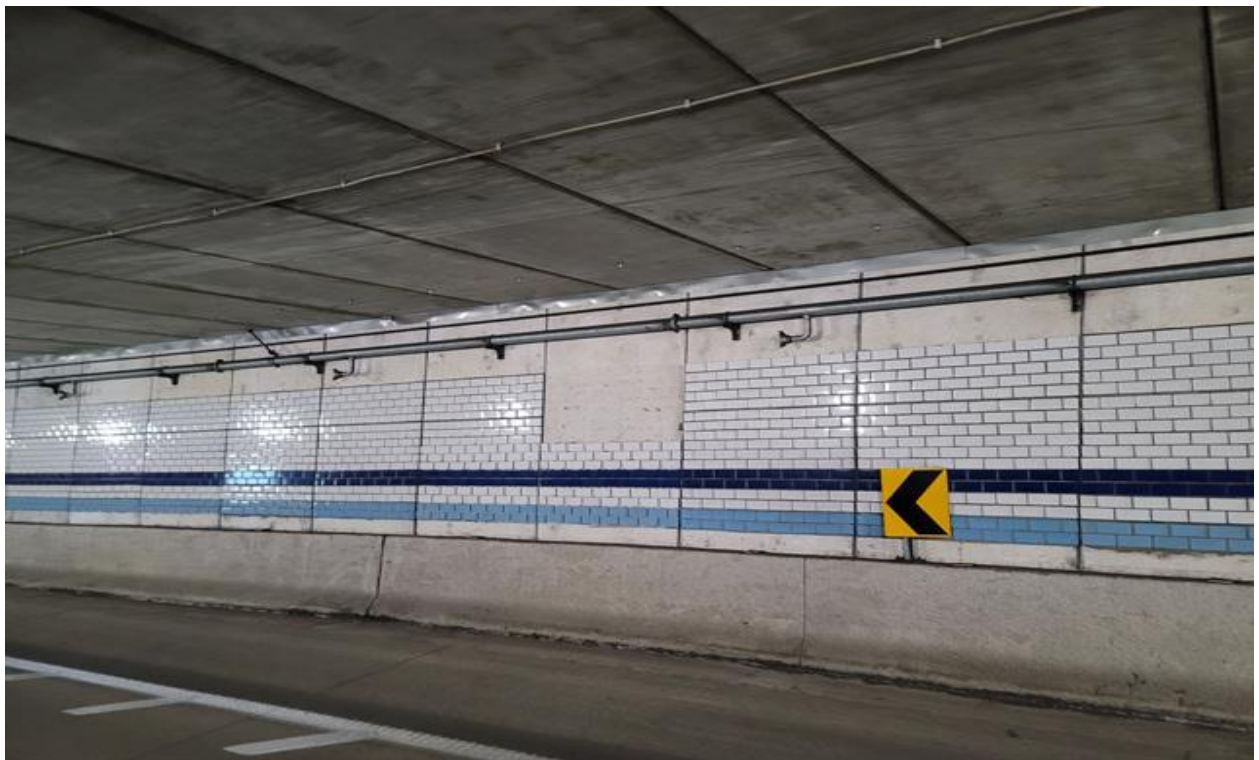
NATM구간 측벽부 S50 타일탈락

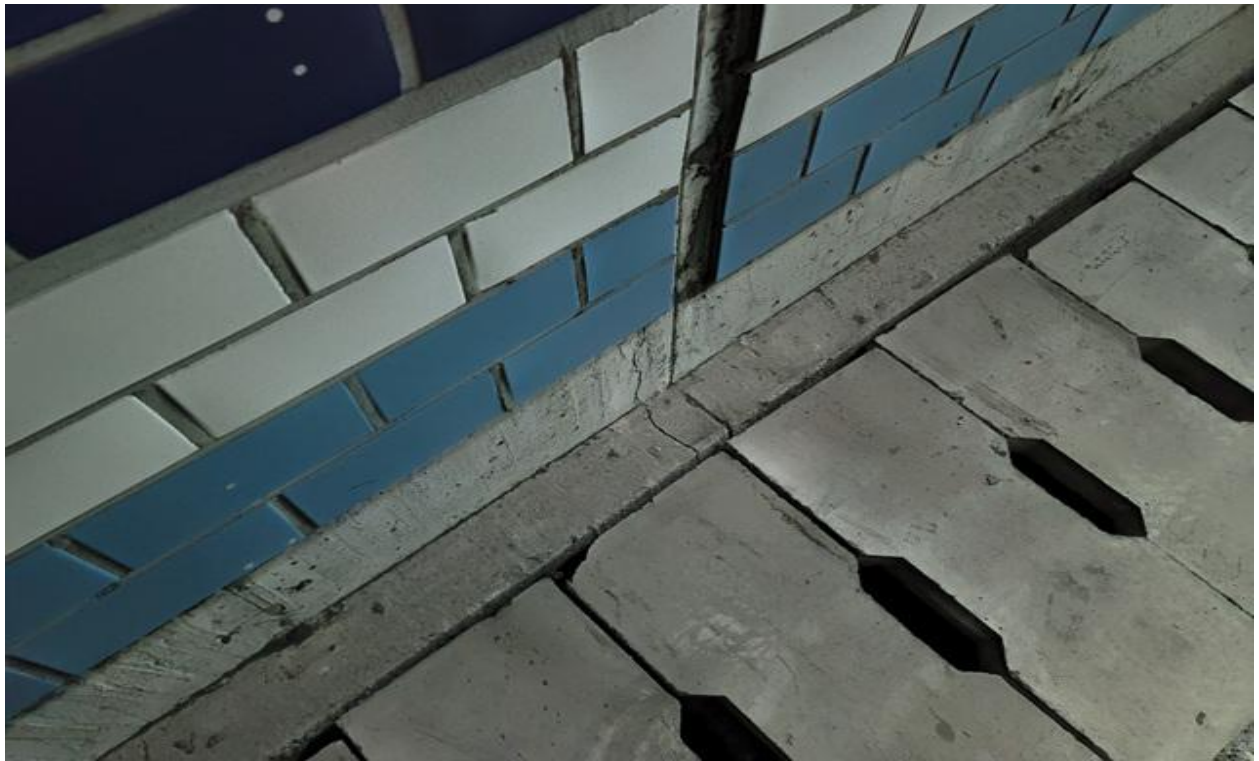
NATM구간 측벽부 S49 파손

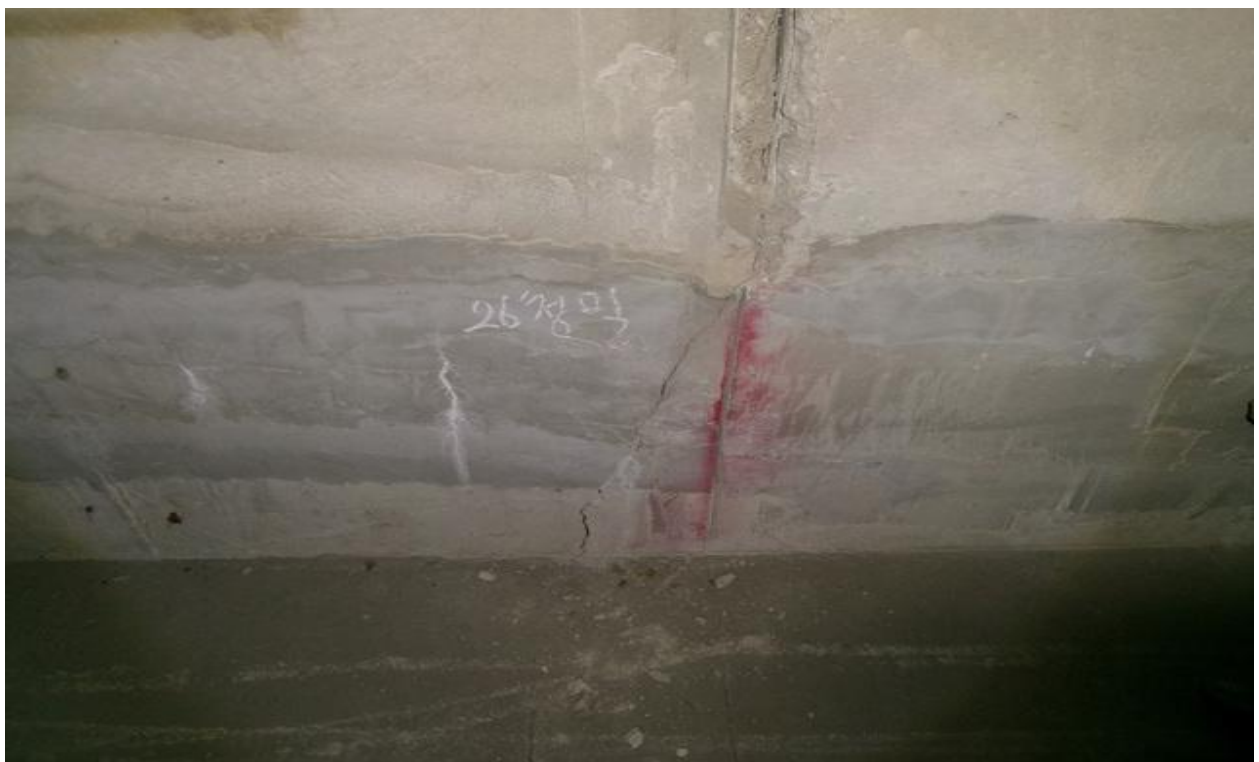
NATM구간 측벽부 S47 내부벽체 파손

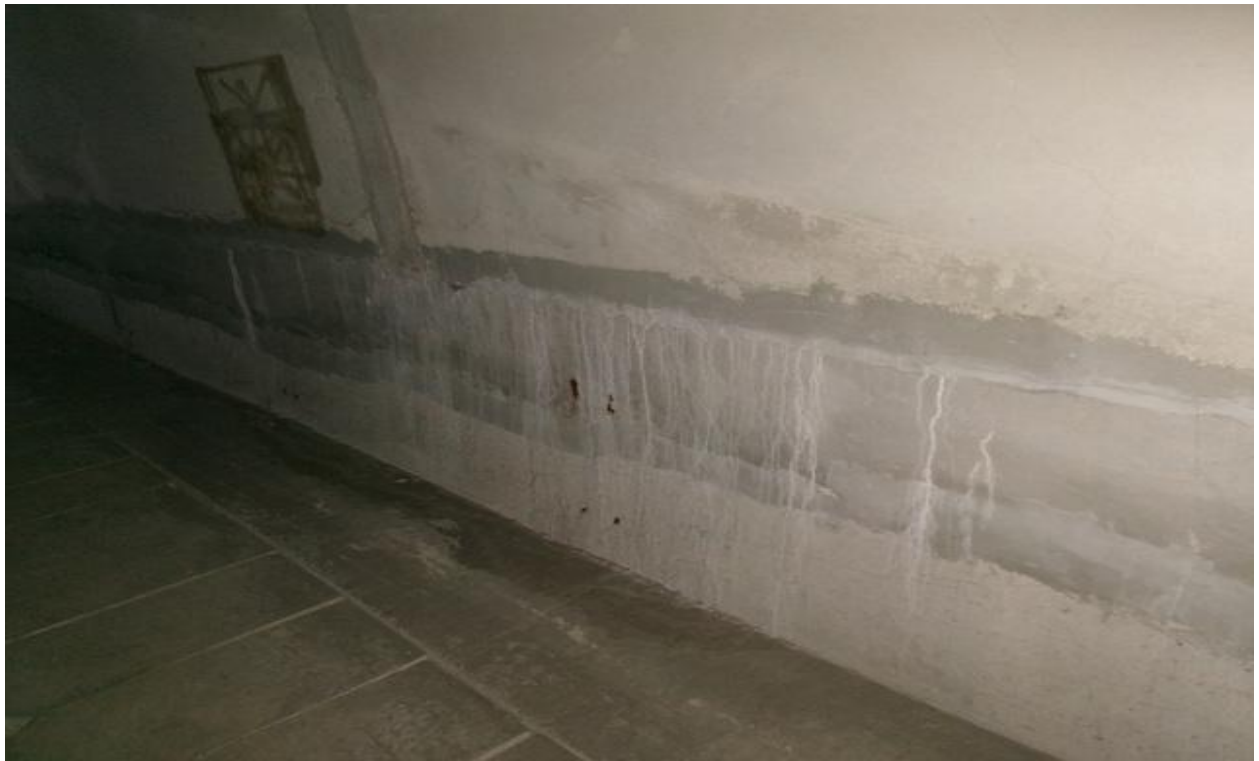
NATM구간 측벽부 S47 내부벽체 백태

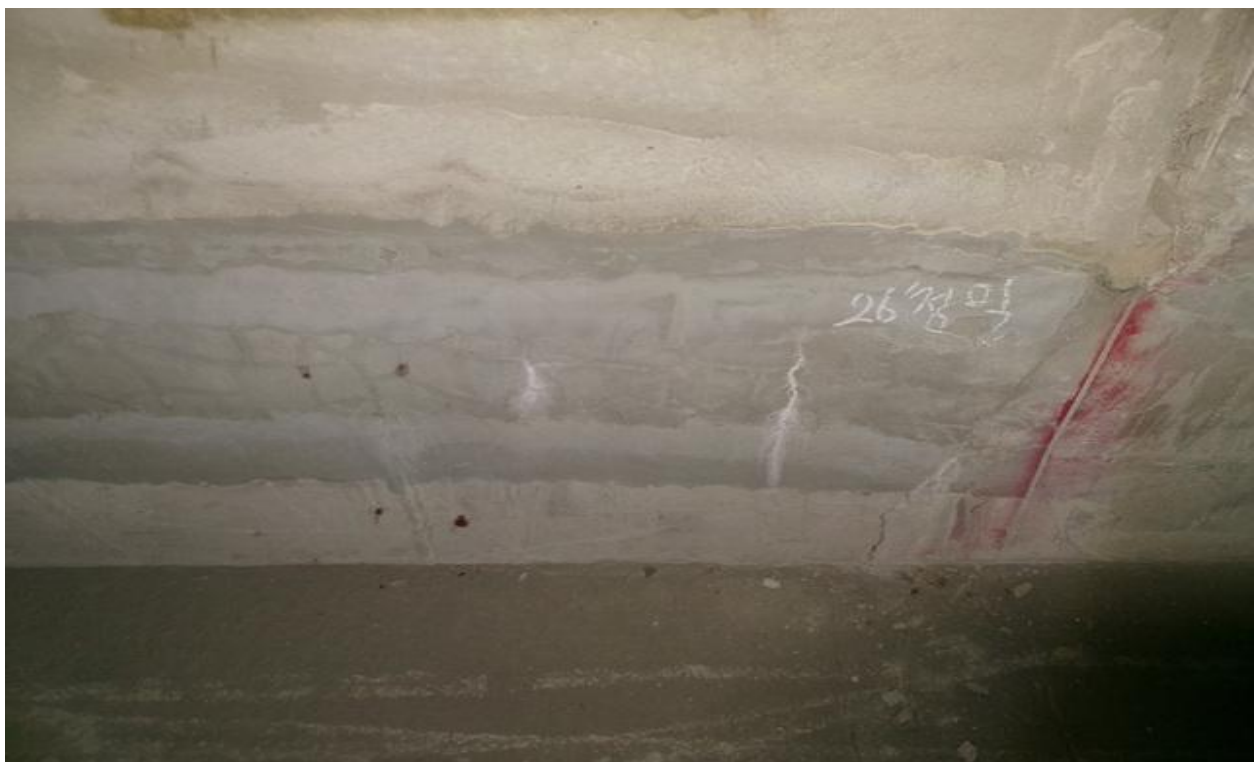
NATM구간 측벽부 S47 내부벽체 백태

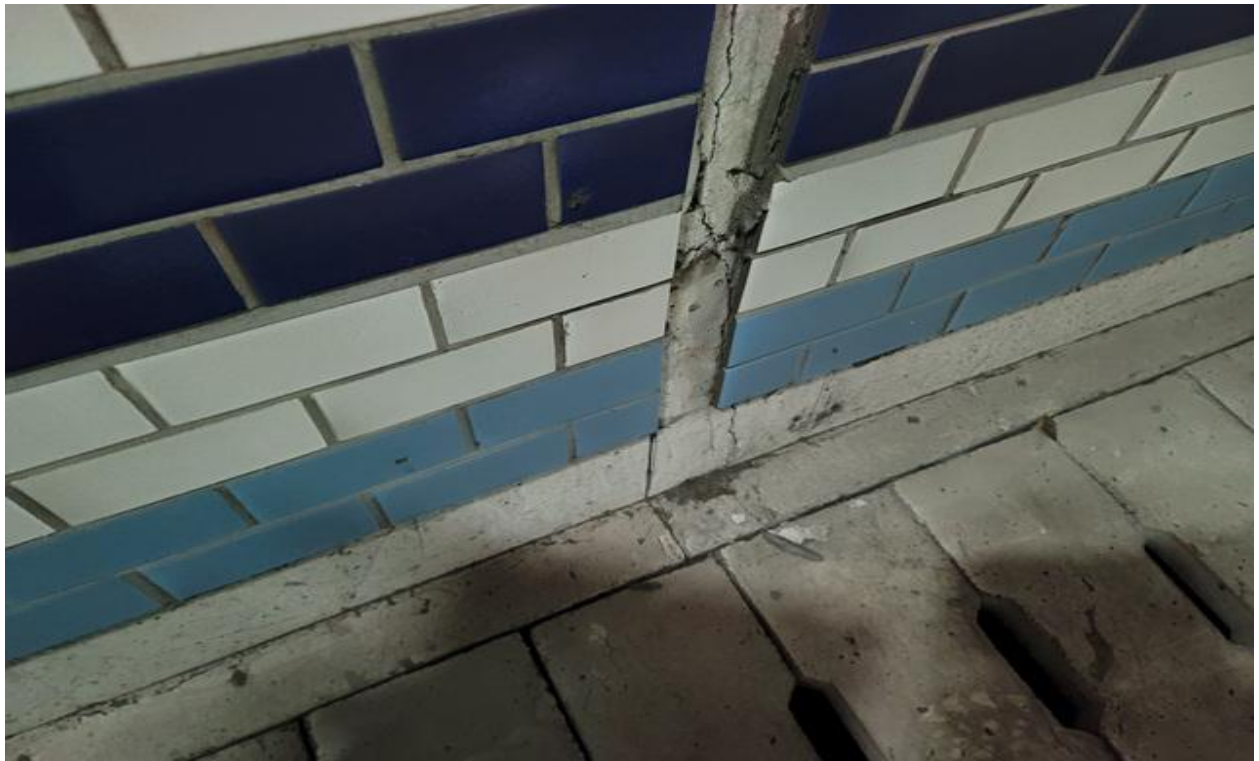
NATM구간 측벽부 S47 박리

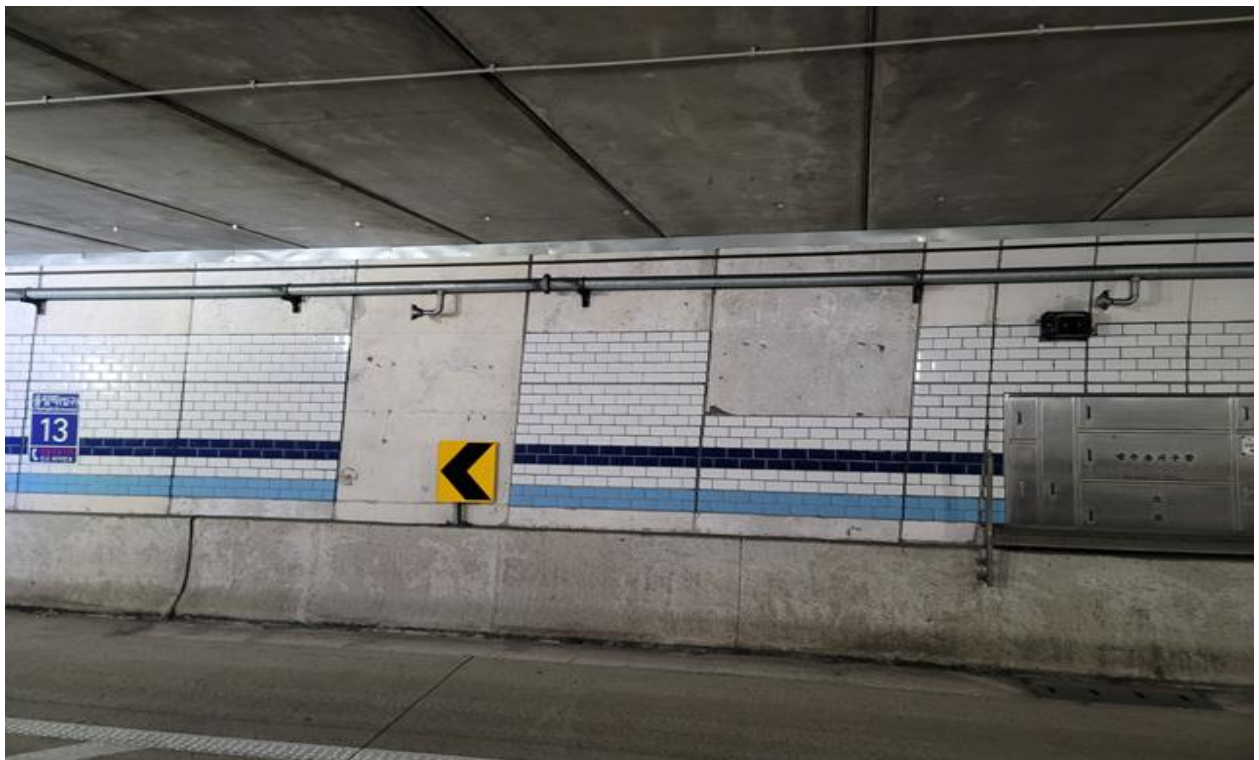
NATM구간 측벽부 S46 타일탈락

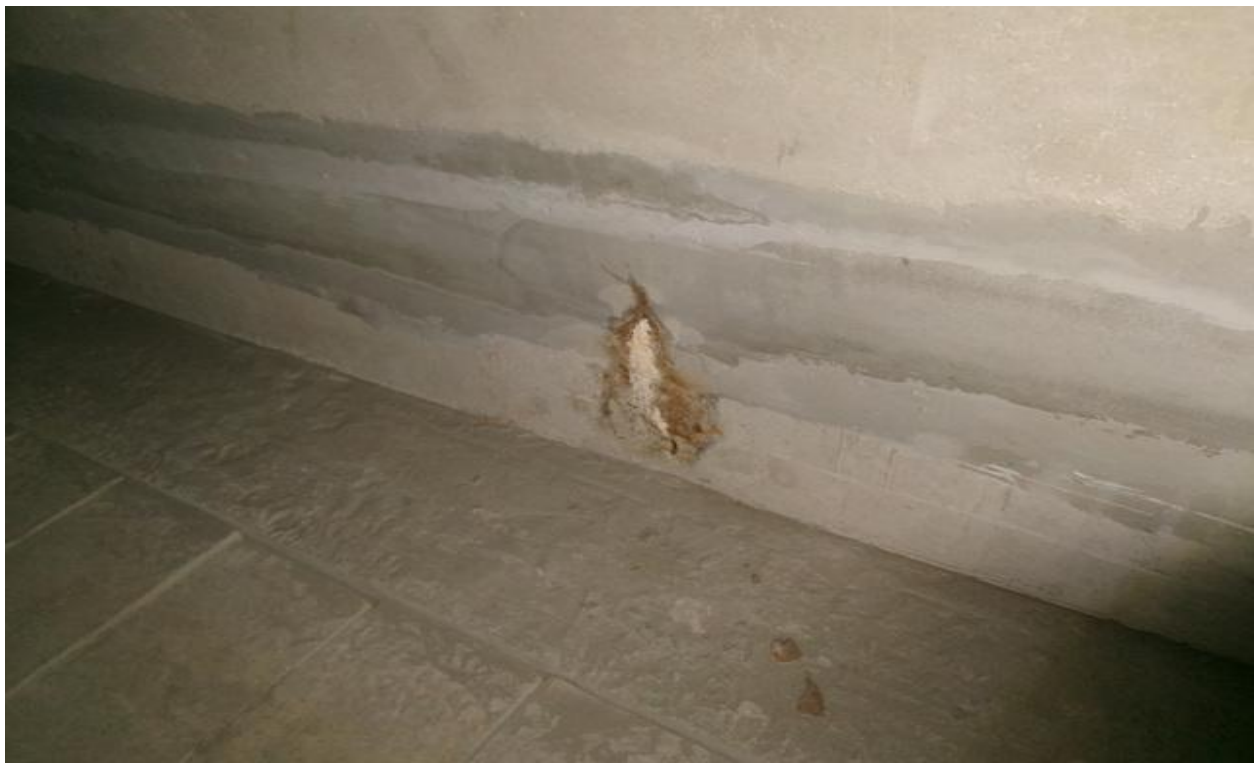
NATM구간 측벽부 S46 내부벽체 균열 및 누수(스며있음)

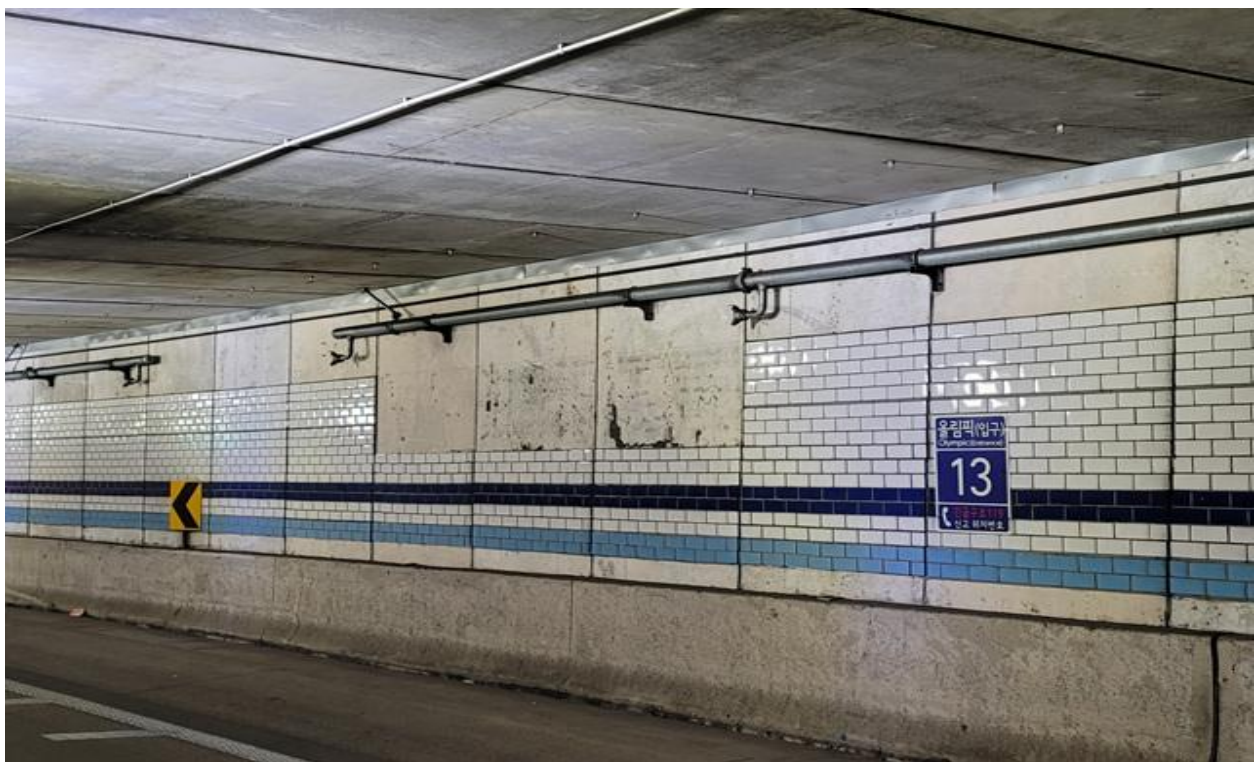
NATM구간 측벽부 S45 타일탈락

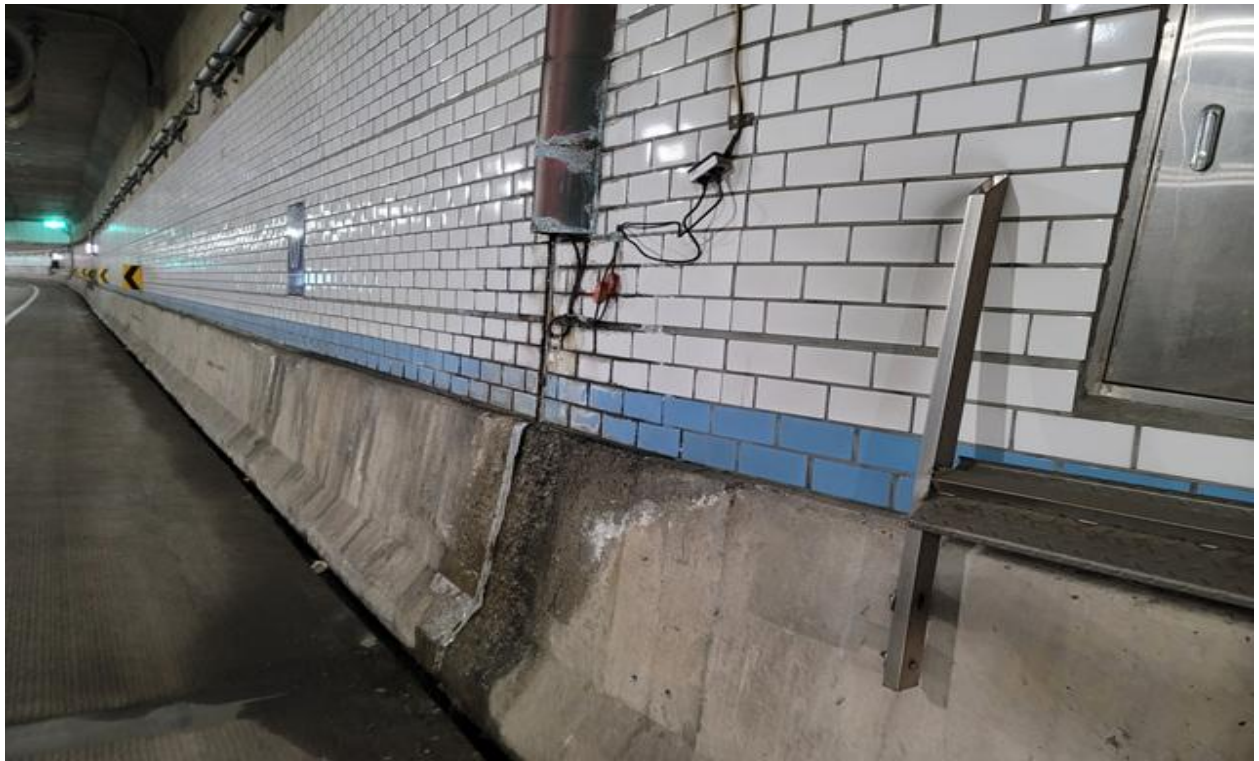
부대시설에 대한 외관조사 결과 허용 높이 초과 차량의 충돌 사고 후 부대시설에 손상의 영향은 없는 것으로 조사되었고 유도배수관 길이 부족의 경우 시공 미흡에 의한 손상으로 판단된다.

부대시설 S57 유도배수관 길이부족

- ① 유도배수관 길이부족의 경우 시공 미흡에 의한 손상으로, 하면에 체수가 발생하고 있어 철근콘크리트에 영향을 미치므로 재설치 등의 정비를 실시하는 것이 바람직하다.
