신월여의지하도로 안전점검(정기,정밀)용역  
(정밀안전점검)

신월여의지하도로(인천 RAMP-D)

서울터널주식회사

(주)명성엔지니어링

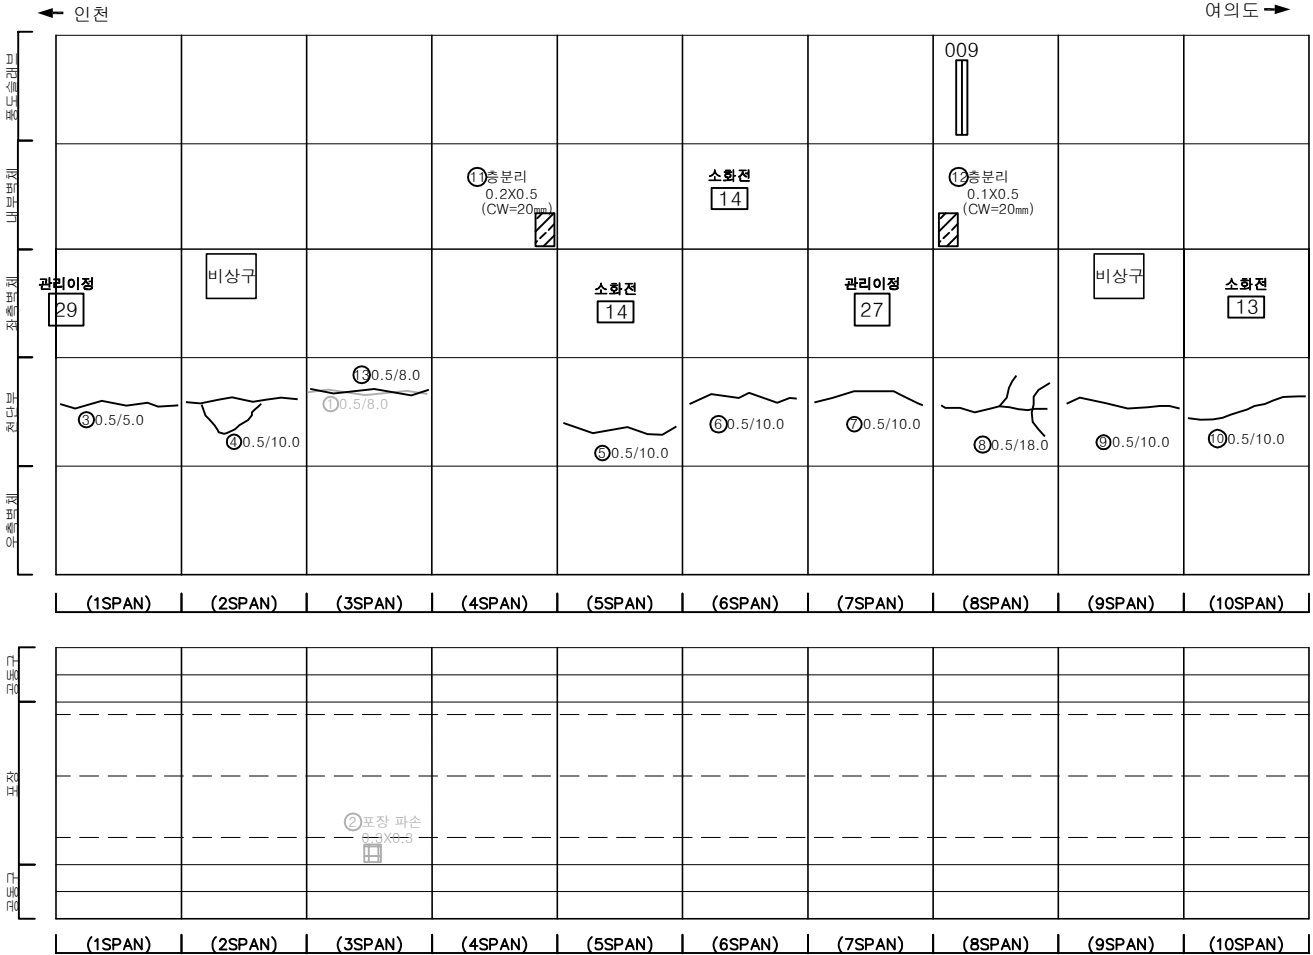
| 도 면 번호 | 01 |

| 번호 | 발생<br>년도 | 부재 | 위치 | 손상내용 | 손상현황 | | | | | | 비 고 |
|---|---|---|---|---|---|---|---|---|---|---|---|
| 1 | 22상 | 천단부 | S 003 | 균열(폭0.3mm이상) | 0.5 | 8.0 | - | m | 1 | 8.00 | 2상 상보수 |
| 3 | 24상 | 천단부 | S 001 | 균열(폭0.3mm이상) | 0.5 | 5.0 | - | m | 1 | 5.00 | |
| 4 | 24상 | 천단부 | S 002 | 균열(폭0.3mm이상) | 0.5 | 10.0 | - | m | 1 | 10.00 | |
| 5 | 24상 | 천단부 | S 005 | 균열(폭0.3mm이상) | 0.5 | 10.0 | - | m | 1 | 10.00 | |
| 6 | 24상 | 천단부 | S 006 | 균열(폭0.3mm이상) | 0.5 | 10.0 | - | m | 1 | 10.00 | |
| 7 | 24상 | 천단부 | S 007 | 균열(폭0.3mm이상) | 0.5 | 10.0 | - | m | 1 | 10.00 | |
| 8 | 24상 | 천단부 | S 008 | 균열(폭0.3mm이상) | 0.5 | 18.0 | - | m | 1 | 18.00 | |
| 9 | 24상 | 천단부 | S 009 | 균열(폭0.3mm이상) | 0.5 | 10.0 | - | m | 1 | 10.00 | |
| 10 | 24상 | 천단부 | S 010 | 균열(폭0.3mm이상) | 0.5 | 10.0 | - | m | 1 | 10.00 | |
| 11 | 26상 | 측벽부 | S 004 | 층분리 | - | 0.2 | 0.5 | m <sup>2</sup> | 1 | 0.10 | |
| 12 | 26상 | 측벽부 | S 008 | 층분리 | - | 0.1 | 0.5 | m <sup>2</sup> | 1 | 0.05 | |
| 13 | 26상 | 천단부 | S 003 | 균열(폭0.3mm이상) | 0.5 | 8.0 | - | m | 1 | 8.00 | |

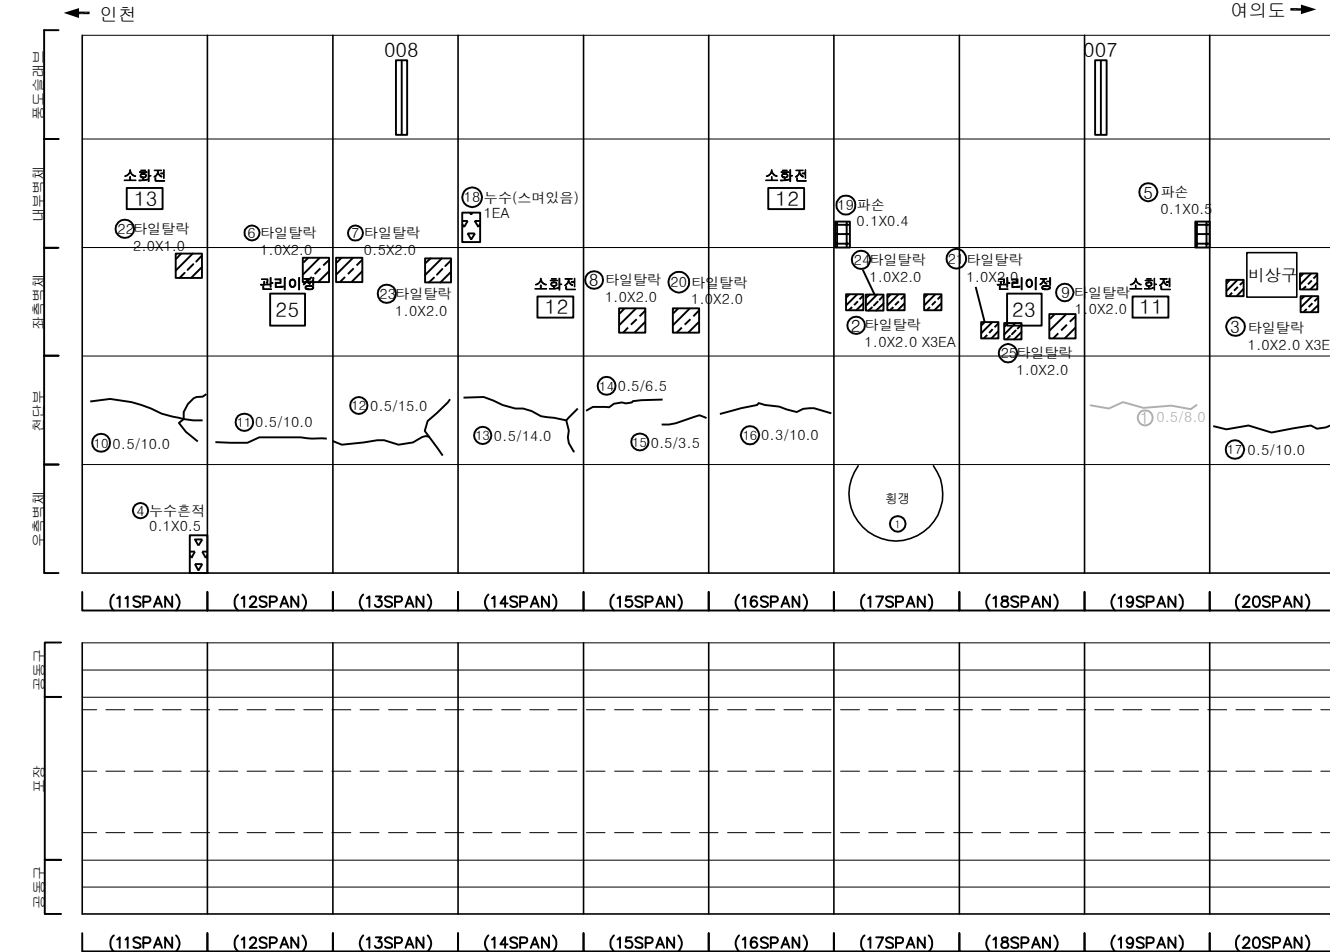
| — | 철근노출 | 침하 | 열화 | 도면번호 | 02 |

| 번호 | 발생<br>년도 | 부재 | 위치 | 손상내용 | 손상현황 | | | | | | 비고 |
|---|---|---|---|---|---|---|---|---|---|---|---|
| 1 | 22상 | 천단부 | S 019 | 균열(폭0.3mm이상) | 0.5 | 8.0 | - | m | 1 | 8.00 | 23상 보수 |
| 2 | 23상 | 측벽부 | S 017 | 타일탈락 | - | 1.0 | 2.0 | m <sup>2</sup> | 3 | 6.00 | |
| 4 | 23하 | 측벽부 | S 011 | 누수흔적 | - | 0.1 | 0.5 | m <sup>2</sup> | 1 | 0.05 | |
| 10 | 24상 | 천단부 | S 011 | 균열(폭0.3mm이상) | 0.5 | 10.0 | - | m | 1 | 10.00 | |
| 18 | 25상 | 내부벽체 | S 014 | 누수(스며있음) | - | - | - | EA | 1 | 1.00 | |
| 22 | 26상 | 측벽부 | S 011 | 타일탈락 | - | 2.0 | 1.0 | m <sup>2</sup> | 1 | 2.00 | |

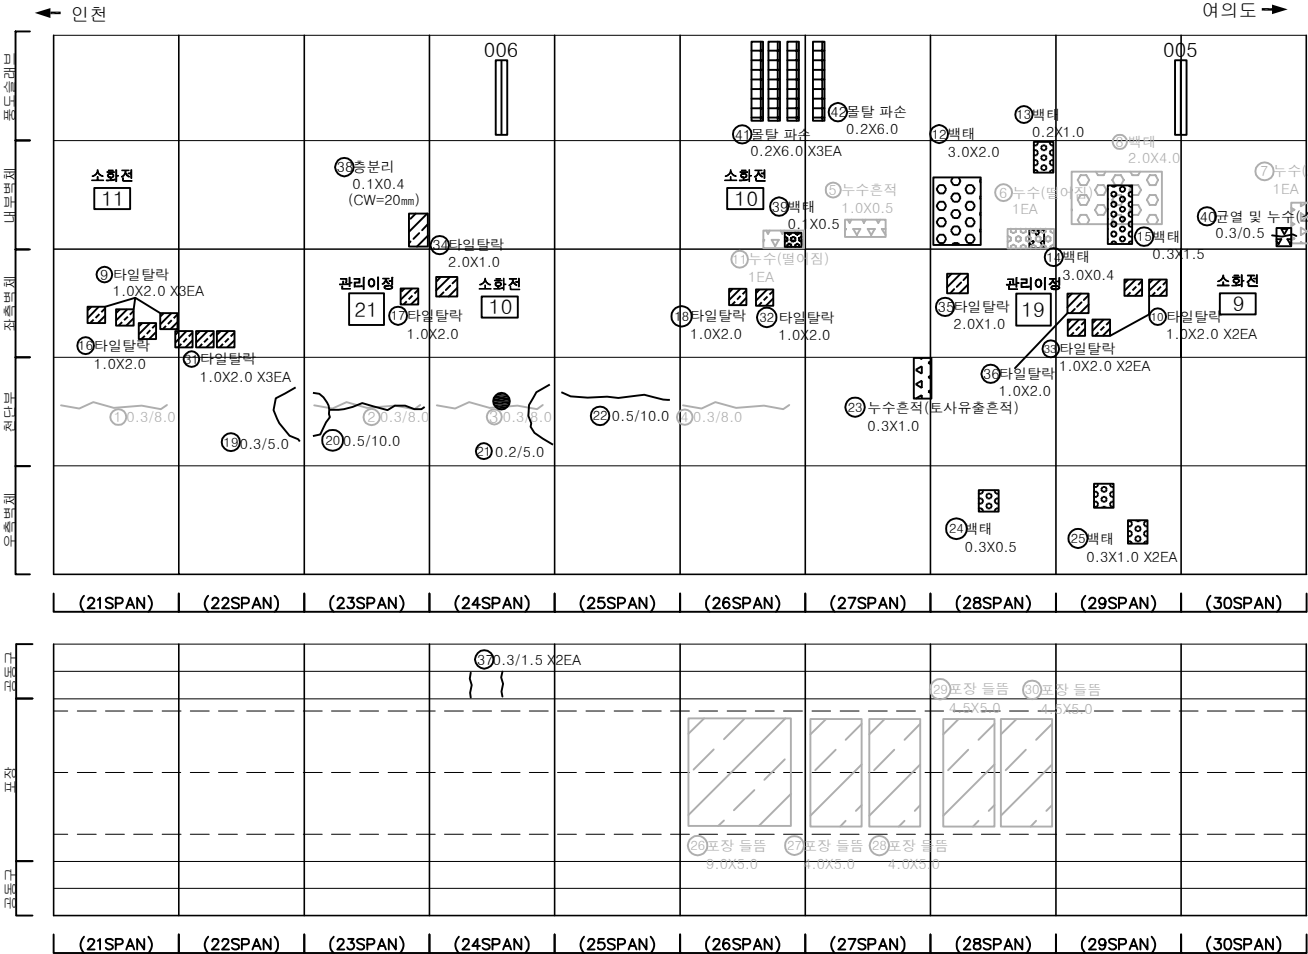
| 도면번호 | 03-2 |

| 번호 | 발생<br>년도 | 부재 | 위치 | 손상내용 | 손상현황 | | | | | | 비고 |
|---|---|---|---|---|---|---|---|---|---|---|---|
| 41 | 26상 | 봉도슬래브 | S 026 | 물탈 파손 | - | 0.2 | 6.0 | m <sup>2</sup> | 3 | 3.60 | |
| 42 | 26상 | 봉도슬래브 | S 026 | 물탈 파손 | - | 0.2 | 6.0 | m <sup>2</sup> | 1 | 1.20 | |

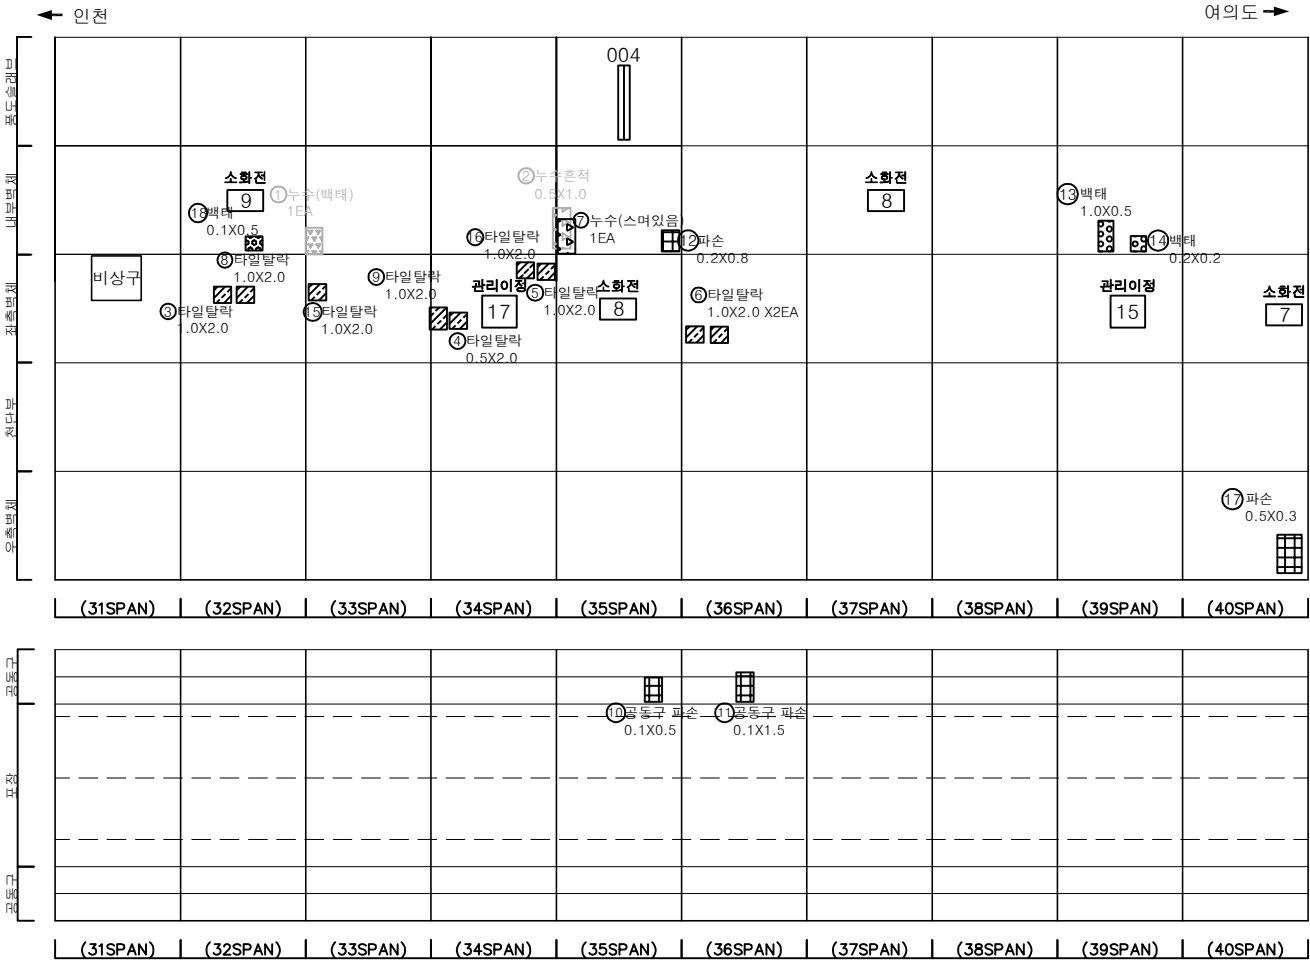
| 도 면 번호 | 04 |

| 번호 | 발생<br>년도 | 부재 | 위치 | 손상내용 | 손상현황 | | | | | | 비 고 |
|---|---|---|---|---|---|---|---|---|---|---|---|
| 1 | 22상 | 내부벽체 | S 033 | 누수(백태) | - | - | - | EA | 1 | 1.00 | 22상 보수 |
| 2 | 22상 | 내부벽체 | S 035 | 누수흔적 | - | 0.5 | 1.0 | m <sup>2</sup> | 1 | 0.50 | 22상 보수 |
| 7 | 24상 | 내부벽체 | S 035 | 누수(스며있음) | - | - | - | EA | 1 | 1.00 | |
| 10 | 24상 | 공동구 | S 035 | 공동구 파손 | - | 0.1 | 0.5 | m <sup>2</sup> | 1 | 0.05 | |
| 12 | 25상 | 내부벽체 | S 035 | 파손 | - | 0.2 | 0.8 | m <sup>2</sup> | 1 | 0.16 | |
| 13 | 25상 | 내부벽체 | S 039 | 백태 | - | 1.0 | 0.5 | m <sup>2</sup> | 1 | 0.50 | |

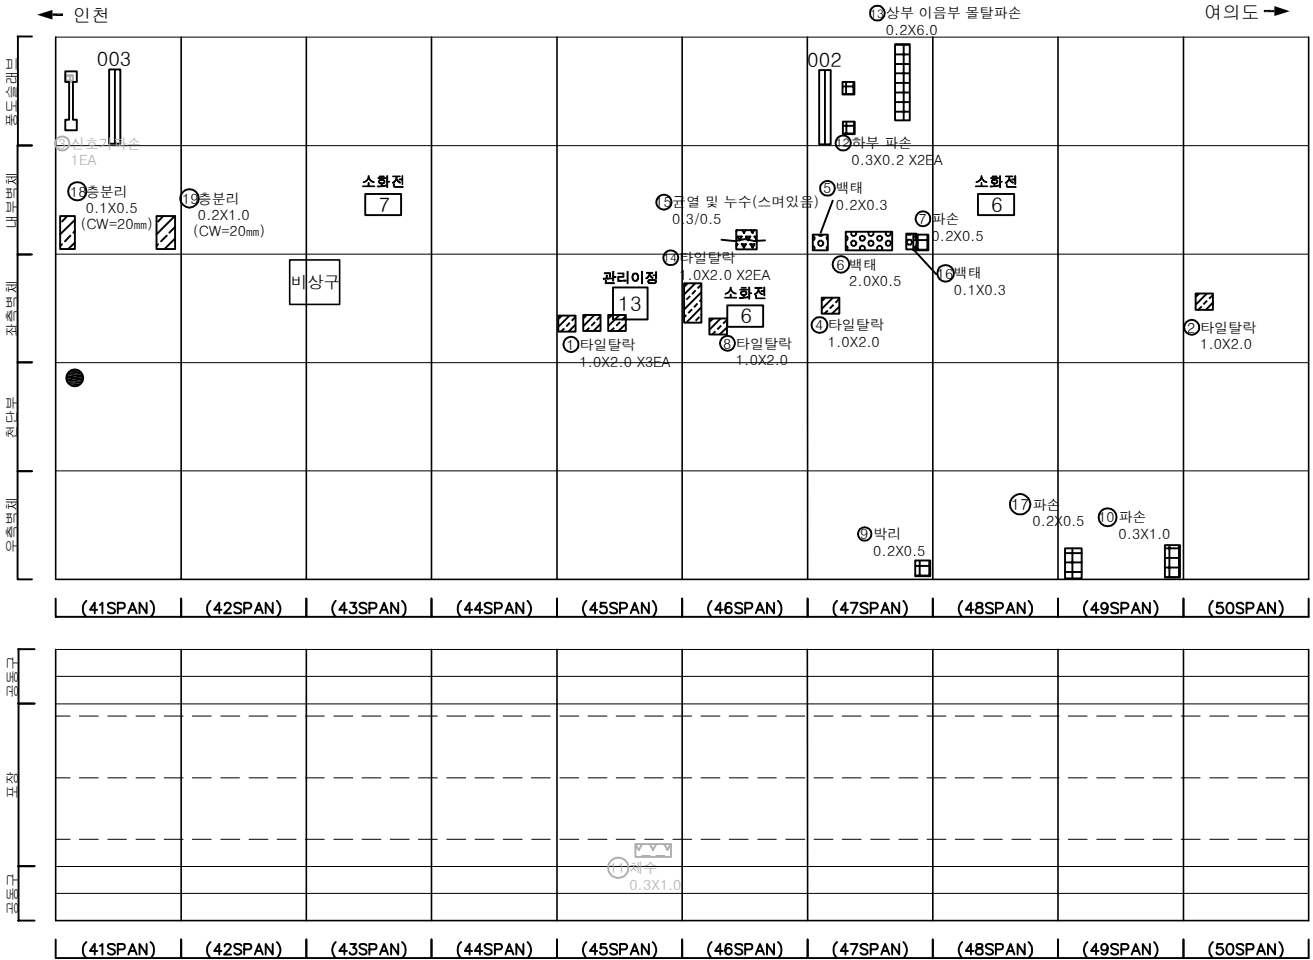
| 번호 | 발생<br>년도 | 부재 | 위치 | 손상내용 | 손상현황 | | | | | | 비 고 |
|---|---|---|---|---|---|---|---|---|---|---|---|
| 1 | 23상 | 측벽부 | S 045 | 타일탈락 | - | 1.0 | 2.0 | m <sup>2</sup> | 3 | 6.00 | |
| 3 | 23하 | 상부이음부 | S 041 | 신호기파손 | - | - | - | EA | 1 | 1.00 | 2차 보수 |
| 12 | 24하 | 공동슬래브 | S 047 | 하부 파손 | - | 0.3 | 0.2 | m <sup>2</sup> | 2 | 0.12 | |
| 13 | 24하 | 공동슬래브 | S 047 | 상부 이음부 몰탈파손 | - | 0.2 | 6.0 | m <sup>2</sup> | 1 | 1.20 | |
| 15 | 25하 | 내부벽체 | S 046 | 균열 및 누수(스며있음) | 0.3 | 0.5 | - | m | 1 | 0.50 | |
| 18 | 26상 | 내부벽체 | S 041 | 충분리 | - | 0.1 | 0.5 | m <sup>2</sup> | 1 | 0.05 | |

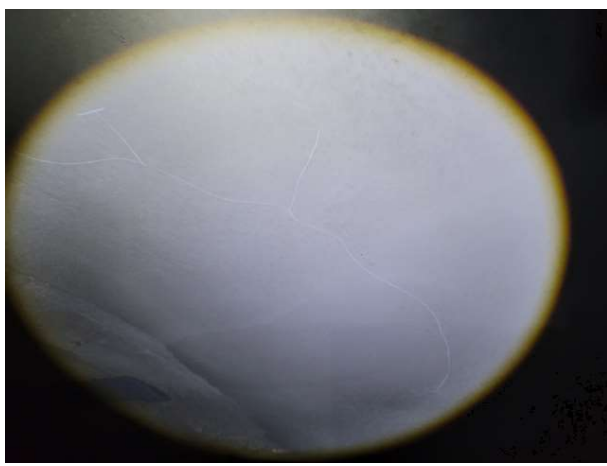
NATM구간 천단부 S52 균열(Cw=0.5mm)

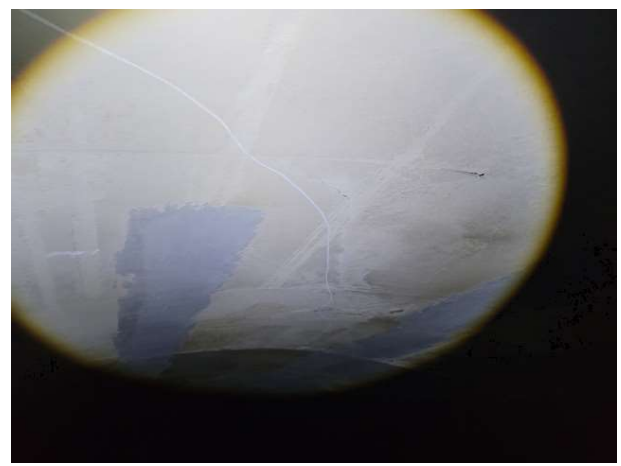
NATM구간 천단부 S51 균열(Cw=0.5mm)

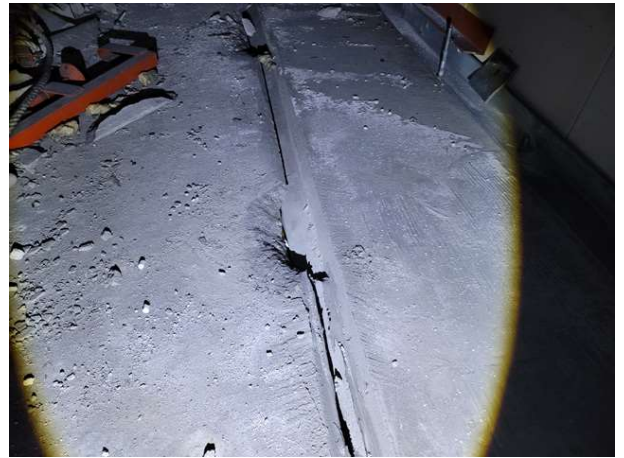
풍도슬래브 상면 S54 파손

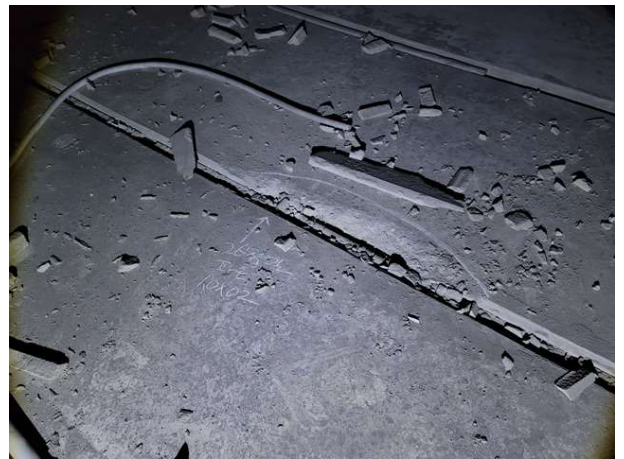
풍도슬래브 상면 S54 파손

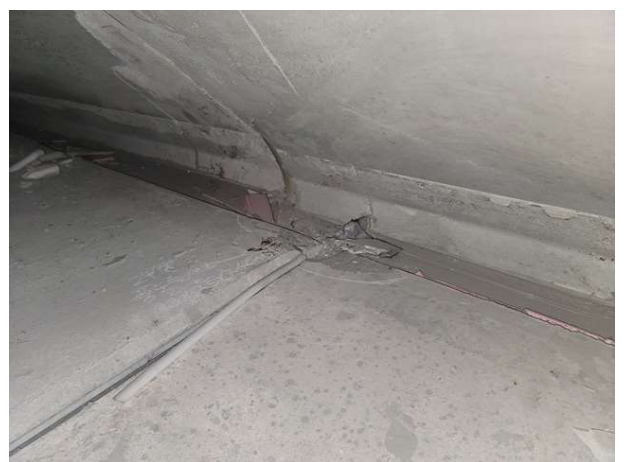
풍도슬래브 상면 S54 파손

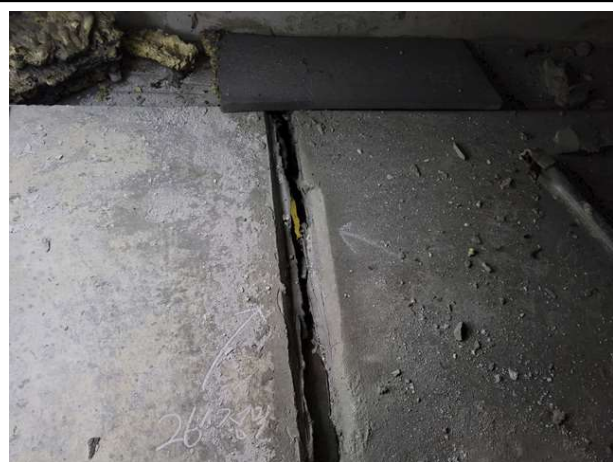
풍도슬래브 상면 S54 파손

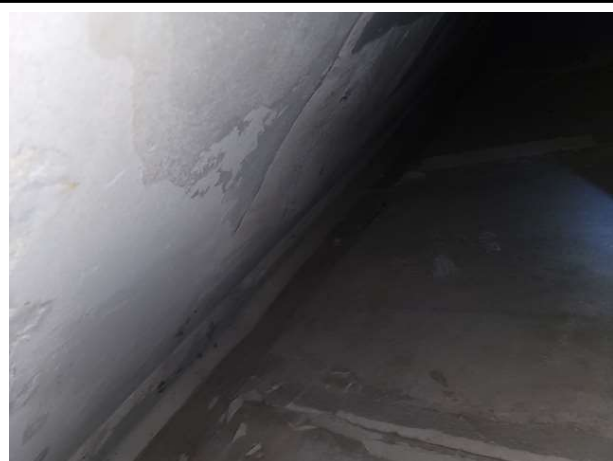
풍도슬래브 상면 S53 이음부 몰탈파손

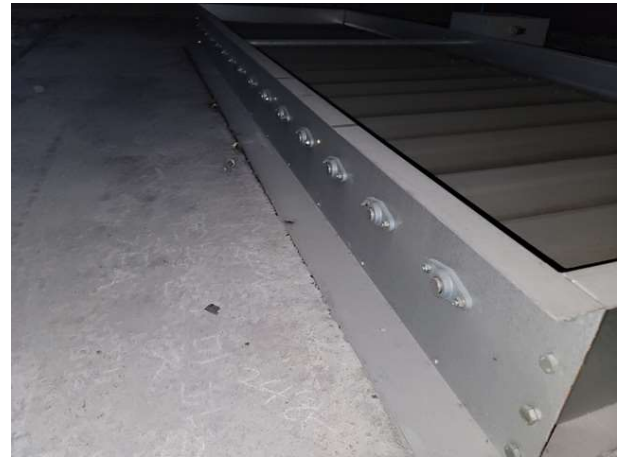
풍도슬래브 상면 S53 댐퍼 볼트탈락 및 파손

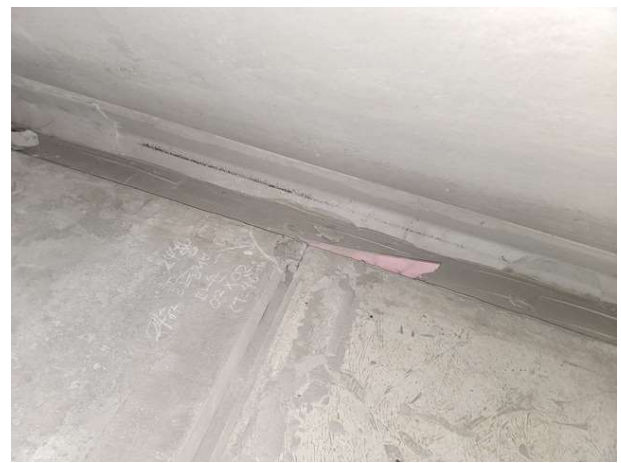
풍도슬래브 상면 S53 파손

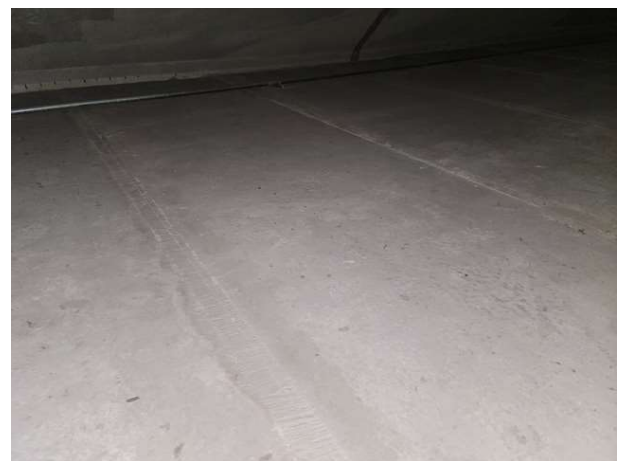
풍도슬래브 상면 S52 이음부 몰탈 파손

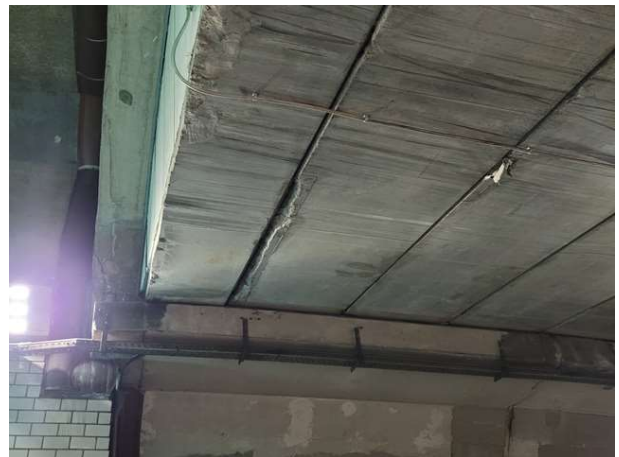
풍도슬래브 하면 S54 보수부 파손

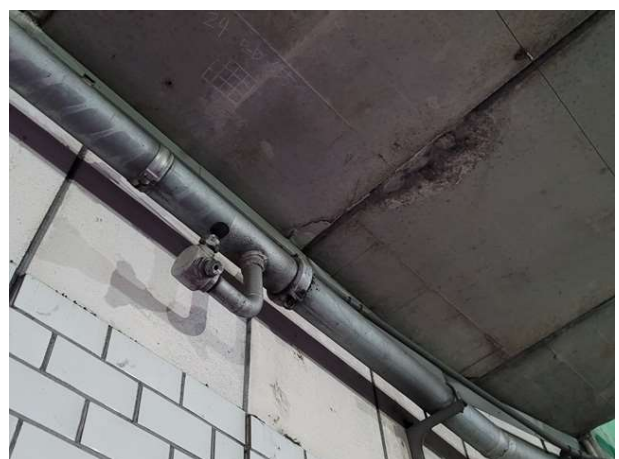
풍도슬래브 하면 S54 파손

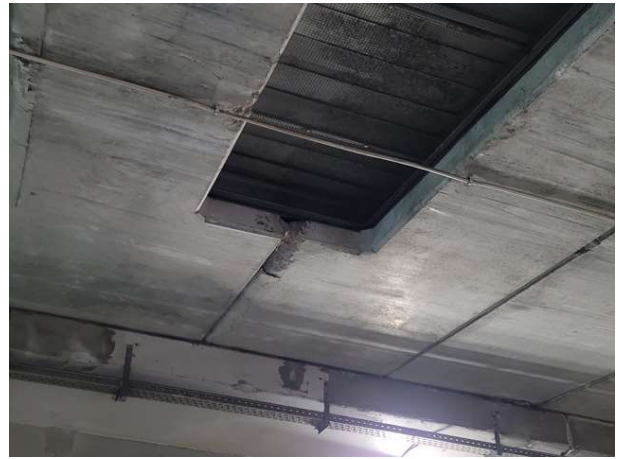
풍도슬래브 하면 S53 파손

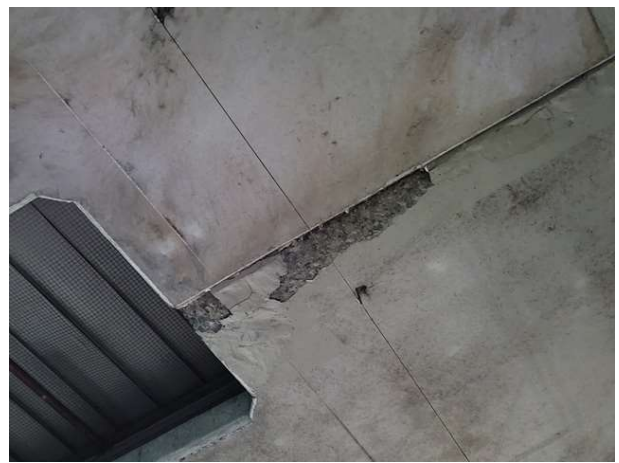
풍도슬래브 하면 S53 파손

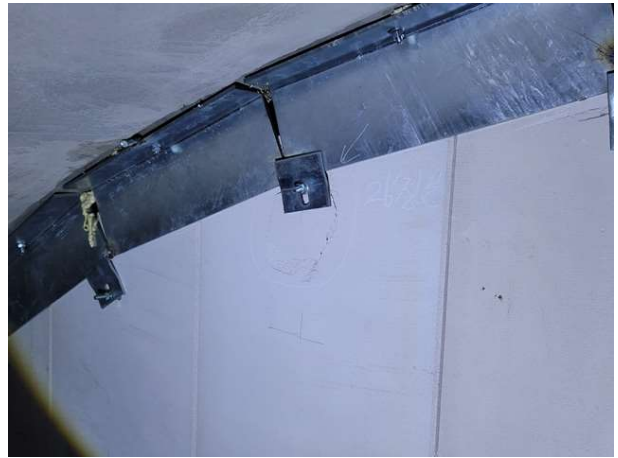
풍도슬래브 격벽 S54 파손

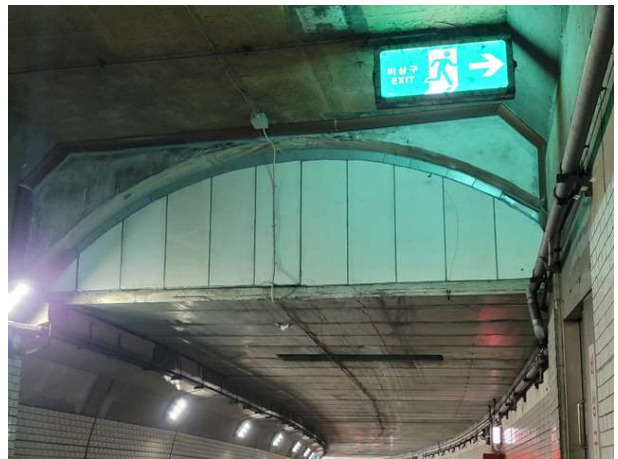
풍도슬래브 격벽 S54 파손

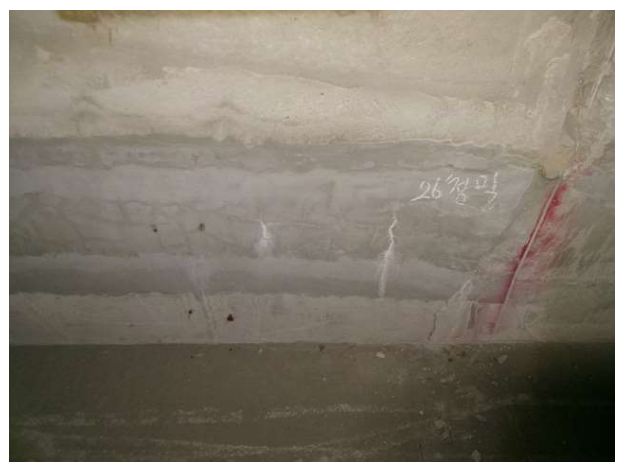
NATM구간 측벽부 S47 내부벽체 백태

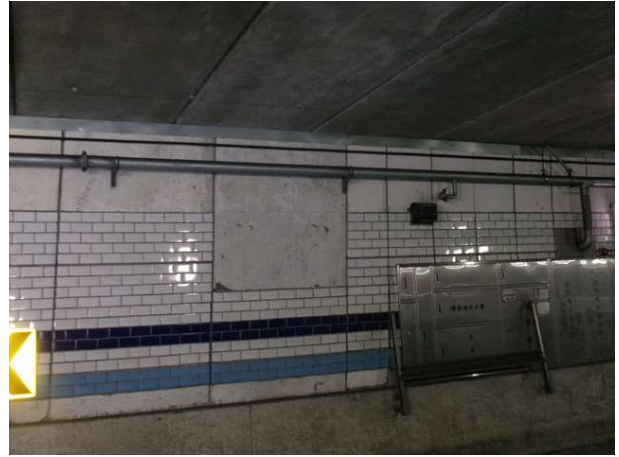
NATM구간 측벽부 S46 타일탈락

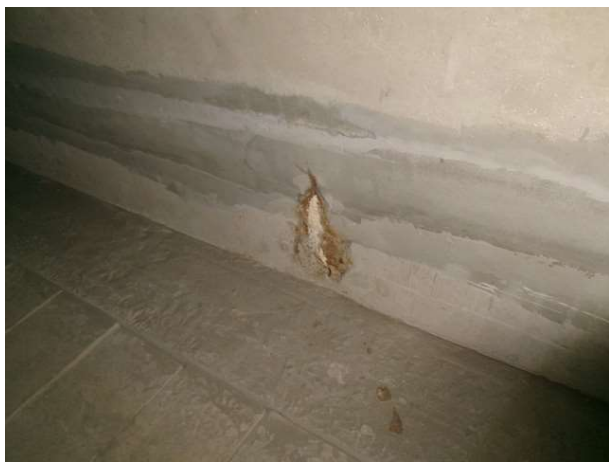
NATM구간 측벽부 S46 균열 및 누수(스며있음)

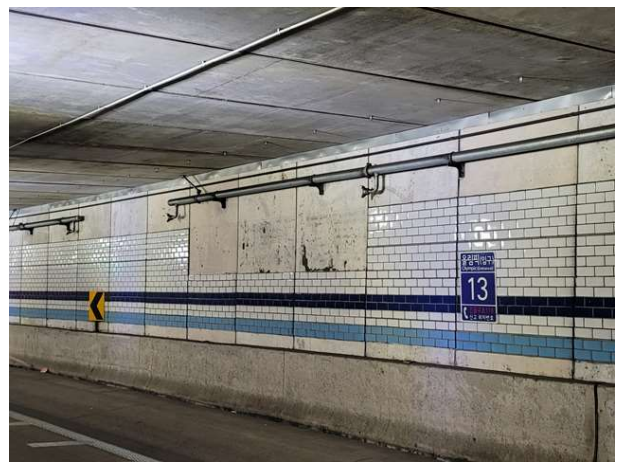
NATM구간 측벽부 S45 타일탈락

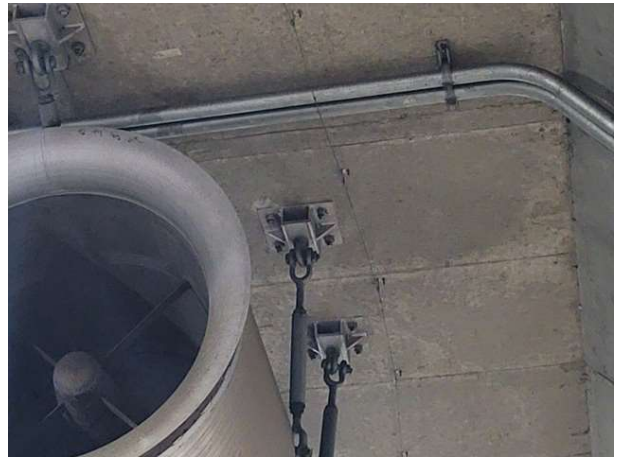
부대시설 S57 유도배수관 길이부족
