신월여의지하도로 안전점검(정기,정밀)용역  
(정밀안전점검)

## 외관조사망도

신월여의지하도로(인천 RAMP-D)

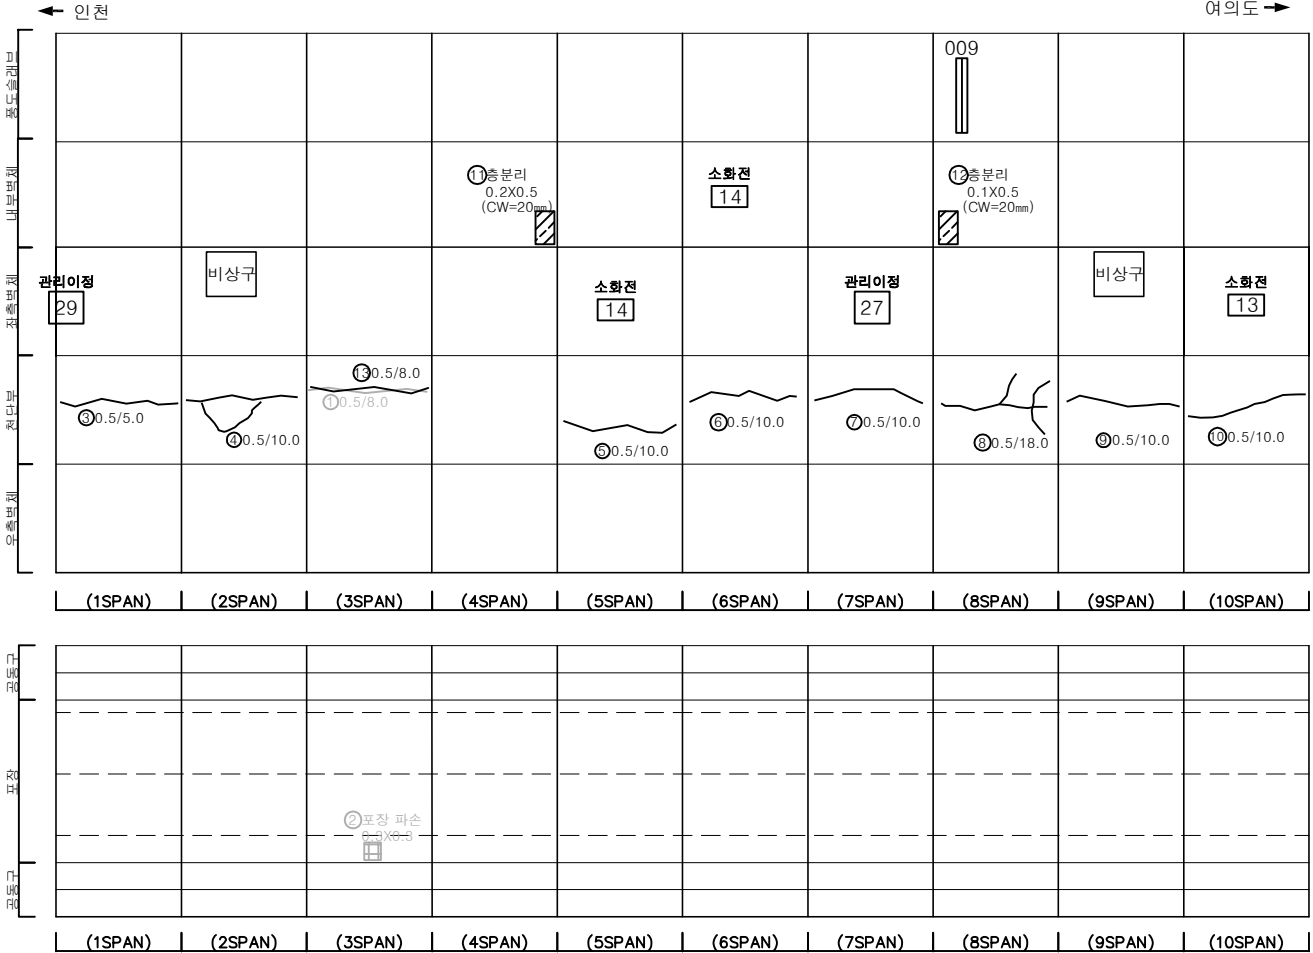
| 도 면 번호 | 01 |

| 번호 | 발생<br>년도 | 부재 | 위치 | 손상내용 | 손상현황 | | | | | | 비 고 |
|---|---|---|---|---|---|---|---|---|---|---|---|
| 1 | 22상 | 천단부 | S 003 | 균열(폭0.3mm이상) | 0.5 | 8.0 | - | m | 1 | 8.00 | 2상 상보수 |
| 2 | 23하 | 포장부 | S 003 | 포장 파손 | - | 0.3 | 0.3 | m <sup>2</sup> | 1 | 0.09 | 2상 상보수 |
| 3 | 24상 | 천단부 | S 001 | 균열(폭0.3mm이상) | 0.5 | 5.0 | - | m | 1 | 5.00 | |
| 4 | 24상 | 천단부 | S 002 | 균열(폭0.3mm이상) | 0.5 | 10.0 | - | m | 1 | 10.00 | |
| 5 | 24상 | 천단부 | S 005 | 균열(폭0.3mm이상) | 0.5 | 10.0 | - | m | 1 | 10.00 | |
| 6 | 24상 | 천단부 | S 006 | 균열(폭0.3mm이상) | 0.5 | 10.0 | - | m | 1 | 10.00 | |
| 7 | 24상 | 천단부 | S 007 | 균열(폭0.3mm이상) | 0.5 | 10.0 | - | m | 1 | 10.00 | |
| 8 | 24상 | 천단부 | S 008 | 균열(폭0.3mm이상) | 0.5 | 18.0 | - | m | 1 | 18.00 | |
| 9 | 24상 | 천단부 | S 009 | 균열(폭0.3mm이상) | 0.5 | 10.0 | - | m | 1 | 10.00 | |
| 10 | 24상 | 천단부 | S 010 | 균열(폭0.3mm이상) | 0.5 | 10.0 | - | m | 1 | 10.00 | |
| 11 | 26상 | 측벽부 | S 004 | 층분리 | - | 0.2 | 0.5 | m <sup>2</sup> | 1 | 0.10 | |
| 12 | 26상 | 측벽부 | S 008 | 층분리 | - | 0.1 | 0.5 | m <sup>2</sup> | 1 | 0.05 | |
| 13 | 26상 | 천단부 | S 003 | 균열(폭0.3mm이상) | 0.5 | 8.0 | - | m | 1 | 8.00 | |

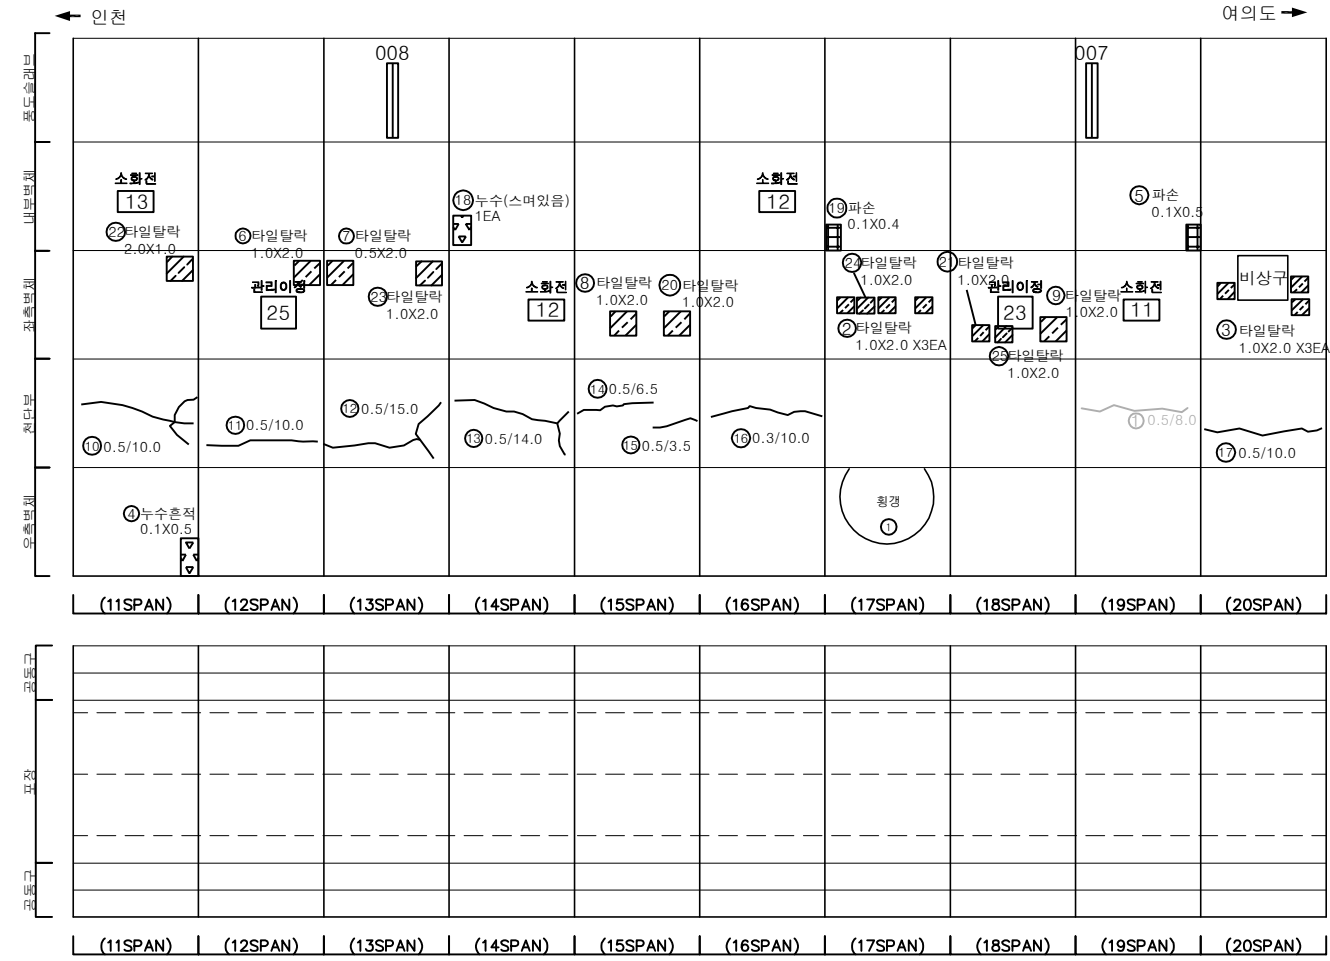
02

| 번호 | 발생<br>년도 | 부재 | 위치 | 손상내용 | 손상현황 | | | | | | 비 고 |
|---|---|---|---|---|---|---|---|---|---|---|---|
| 1 | 22상 | 천단부 | S 019 | 균열(폭0.3mm이상) | 0.5 | 8.0 | - | m | 1 | 8.00 | 2차 정보 |
| 2 | 23상 | 측벽부 | S 017 | 타일탈락 | - | 1.0 | 2.0 | m <sup>2</sup> | 3 | 6.00 | |
| 3 | 23상 | 측벽부 | S 020 | 타일탈락 | - | 1.0 | 2.0 | m <sup>2</sup> | 3 | 6.00 | |
| 4 | 23하 | 측벽부 | S 011 | 누수흔적 | - | 0.1 | 0.5 | m <sup>2</sup> | 1 | 0.05 | |
| 5 | 24상 | 내부벽체 | S 019 | 파손 | - | 0.1 | 0.5 | m <sup>2</sup> | 1 | 0.05 | |
| 6 | 24상 | 측벽부 | S 012 | 타일탈락 | - | 1.0 | 2.0 | m <sup>2</sup> | 1 | 2.00 | |
| 7 | 24상 | 측벽부 | S 013 | 타일탈락 | - | 0.5 | 2.0 | m <sup>2</sup> | 1 | 1.00 | |
| 8 | 24상 | 측벽부 | S 015 | 타일탈락 | - | 1.0 | 2.0 | m <sup>2</sup> | 1 | 2.00 | |
| 9 | 24상 | 측벽부 | S 018 | 타일탈락 | - | 1.0 | 2.0 | m <sup>2</sup> | 1 | 2.00 | |
| 10 | 24상 | 천단부 | S 011 | 균열(폭0.3mm이상) | 0.5 | 10.0 | - | m | 1 | 10.00 | |
| 11 | 24상 | 천단부 | S 012 | 균열(폭0.3mm이상) | 0.5 | 10.0 | - | m | 1 | 10.00 | |
| 12 | 24상 | 천단부 | S 013 | 균열(폭0.3mm이상) | 0.5 | 15.0 | - | m | 1 | 15.00 | |
| 13 | 24상 | 천단부 | S 014 | 균열(폭0.3mm이상) | 0.5 | 14.0 | - | m | 1 | 14.00 | |
| 14 | 24상 | 천단부 | S 015 | 균열(폭0.3mm이상) | 0.5 | 6.5 | - | m | 1 | 6.50 | |
| 15 | 24상 | 천단부 | S 015 | 균열(폭0.3mm이상) | 0.5 | 3.5 | - | m | 1 | 3.50 | |
| 16 | 24상 | 천단부 | S 016 | 균열(폭0.3mm이상) | 0.3 | 10.0 | - | m | 1 | 10.00 | |
| 17 | 24상 | 천단부 | S 020 | 균열(폭0.3mm이상) | 0.5 | 10.0 | - | m | 1 | 10.00 | |
| 18 | 25상 | 내부벽체 | S 014 | 누수(스며있음) | - | - | - | EA | 1 | 1.00 | |
| 19 | 25상 | 내부벽체 | S 017 | 파손 | - | 0.1 | 0.4 | m <sup>2</sup> | 1 | 0.04 | |
| 20 | 25상 | 측벽부 | S 015 | 타일탈락 | - | 1.0 | 2.0 | m <sup>2</sup> | 1 | 2.00 | |
| 21 | 25상 | 측벽부 | S 018 | 타일탈락 | - | 1.0 | 2.0 | m <sup>2</sup> | 1 | 2.00 | |
| 22 | 26상 | 측벽부 | S 011 | 타일탈락 | - | 2.0 | 1.0 | m <sup>2</sup> | 1 | 2.00 | |
| 23 | 26상 | 측벽부 | S 013 | 타일탈락 | - | 1.0 | 2.0 | m <sup>2</sup> | 1 | 2.00 | |
| 24 | 26상 | 측벽부 | S 017 | 타일탈락 | - | 1.0 | 2.0 | m <sup>2</sup> | 1 | 2.00 | |
| 25 | 26상 | 측벽부 | S 018 | 타일탈락 | - | 1.0 | 2.0 | m <sup>2</sup> | 1 | 2.00 | |

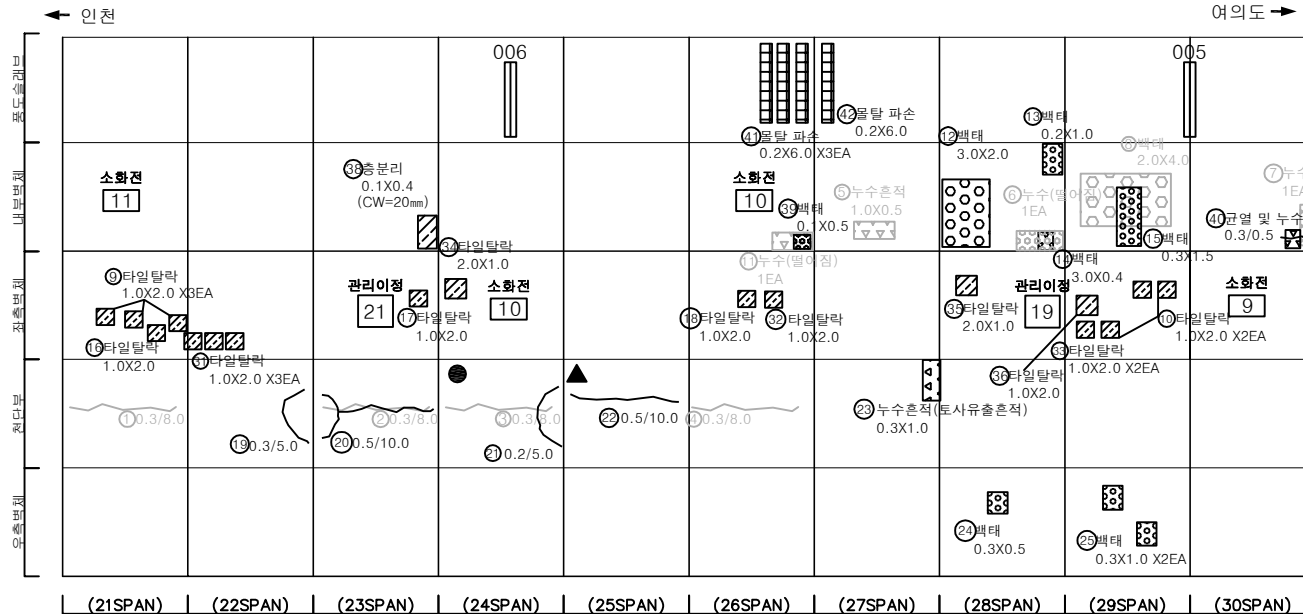
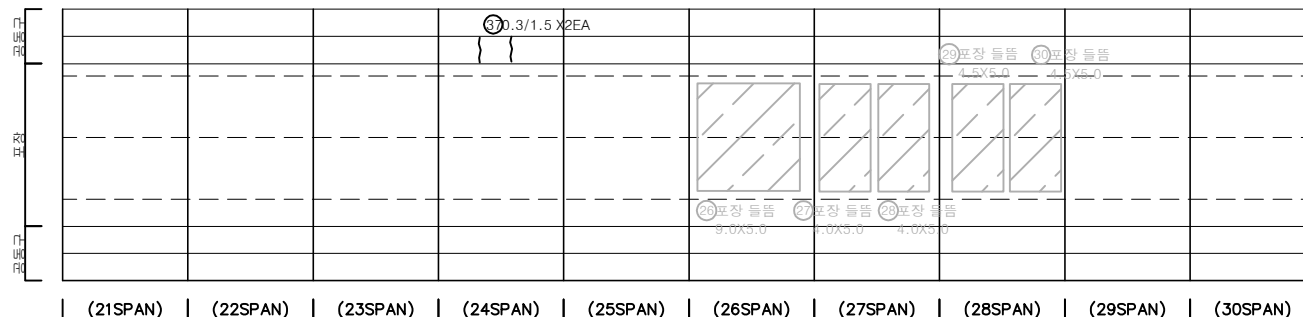
| | 부 식 | | 좌굴, 변형 | | 기 타 | | 03-1 |

| 번호 | 발생<br>년도 | 부제 | 위치 | 손상내용 | 손상현황 | | | | | | 비 고 |
|---|---|---|---|---|---|---|---|---|---|---|---|
| 1 | 22상 | 천단부 | S 021 | 균열(폭0.3mm이상) | 0.5 | 8.0 | - | m | 1 | 8.00 | 23상 보수 |
| 2 | 22상 | 천단부 | S 023 | 균열(폭0.3mm이상) | 0.5 | 8.0 | - | m | 1 | 8.00 | 23상 보수 |
| 3 | 22상 | 천단부 | S 024 | 균열(폭0.3mm이상) | 0.5 | 8.0 | - | m | 1 | 8.00 | 23상 보수 |
| 4 | 22상 | 천단부 | S 026 | 균열(폭0.3mm이상) | 0.5 | 8.0 | - | m | 1 | 8.00 | 23상 보수 |
| 5 | 22상 | 내부벽체 | S 027 | 누수(얼어짐) | - | 1.0 | 0.5 | m <sup>2</sup> | 1 | 0.50 | 25상 보수 |
| 6 | 22상 | 내부벽체 | S 028 | 누수(얼어짐) | - | - | - | EA | 1 | 1.00 | 25상 보수 |
| 7 | 22상 | 내부벽체 | S 030 | 누수(스머짐음) | - | - | - | EA | 1 | 1.00 | 25상 보수 |
| 8 | 22상 | 내부벽체 | S 029 | 백태 | - | 2.0 | 4.0 | m <sup>2</sup> | 1 | 8.00 | 23상 보수 |
| 9 | 23상 | 측벽부 | S 021 | 타일탈락 | - | 1.0 | 2.0 | m <sup>2</sup> | 3 | 6.00 | |
| 10 | 23상 | 측벽부 | S 029 | 타일탈락 | - | 1.0 | 2.0 | m <sup>2</sup> | 2 | 4.00 | |
| 11 | 24상 | 내부벽체 | S 026 | 누수(얼어짐) | - | - | - | EA | 1 | 1.00 | 25상 보수 |
| 12 | 24상 | 내부벽체 | S 028 | 백태 | - | 3.0 | 2.0 | m <sup>2</sup> | 1 | 6.00 | |
| 13 | 24상 | 내부벽체 | S 028 | 백태 | - | 0.2 | 1.0 | m <sup>2</sup> | 1 | 0.20 | |
| 14 | 24상 | 내부벽체 | S 028 | 백태 | - | 3.0 | 0.4 | m <sup>2</sup> | 1 | 1.20 | |
| 15 | 24상 | 내부벽체 | S 029 | 백태 | - | 0.3 | 1.5 | m <sup>2</sup> | 1 | 0.45 | |
| 16 | 24상 | 측벽부 | S 021 | 타일탈락 | - | 1.0 | 2.0 | m <sup>2</sup> | 1 | 2.00 | |
| 17 | 24상 | 측벽부 | S 023 | 타일탈락 | - | 1.0 | 2.0 | m <sup>2</sup> | 1 | 2.00 | |
| 18 | 24상 | 측벽부 | S 026 | 타일탈락 | - | 1.0 | 2.0 | m <sup>2</sup> | 1 | 2.00 | |
| 19 | 24상 | 천단부 | S 022 | 균열(폭0.3mm이상) | 0.3 | 5.0 | - | m | 1 | 5.00 | |
| 20 | 24상 | 천단부 | S 023 | 균열(폭0.3mm이상) | 0.5 | 10.0 | - | m | 1 | 10.00 | |
| 21 | 24상 | 천단부 | S 024 | 균열(폭0.3mm미만) | 0.2 | 5.0 | - | m | 1 | 5.00 | |
| 22 | 24상 | 천단부 | S 025 | 균열(폭0.3mm이상) | 0.5 | 10.0 | - | m | 1 | 10.00 | |
| 23 | 24상 | 천단부 | S 027 | 누수흔적(토사유출흔적) | - | 0.3 | 1.0 | m <sup>2</sup> | 1 | 0.30 | |
| 24 | 24상 | 측벽부 | S 028 | 백태 | - | 0.3 | 0.5 | m <sup>2</sup> | 1 | 0.15 | |
| 25 | 24상 | 측벽부 | S 029 | 백태 | - | 0.3 | 1.0 | m <sup>2</sup> | 2 | 0.60 | |
| 26 | 24상 | 포장부 | S 026 | 포장 들뜸 | - | 9.0 | 5.0 | m <sup>2</sup> | 1 | 45.00 | 25상 보수 |
| 27 | 24상 | 포장부 | S 027 | 포장 들뜸 | - | 4.0 | 5.0 | m <sup>2</sup> | 1 | 20.00 | 25상 보수 |
| 28 | 24상 | 포장부 | S 027 | 포장 들뜸 | - | 4.0 | 5.0 | m <sup>2</sup> | 1 | 20.00 | 25상 보수 |
| 29 | 24상 | 포장부 | S 028 | 포장 들뜸 | - | 4.5 | 5.0 | m <sup>2</sup> | 1 | 22.50 | 25상 보수 |
| 30 | 24상 | 포장부 | S 028 | 포장 들뜸 | - | 4.5 | 5.0 | m <sup>2</sup> | 1 | 22.50 | 25상 보수 |
| 31 | 25상 | 측벽부 | S 022 | 타일탈락 | - | 1.0 | 2.0 | m <sup>2</sup> | 3 | 6.00 | |
| 32 | 25상 | 측벽부 | S 026 | 타일탈락 | - | 1.0 | 2.0 | m <sup>2</sup> | 1 | 2.00 | |
| 33 | 25상 | 측벽부 | S 029 | 타일탈락 | - | 1.0 | 2.0 | m <sup>2</sup> | 2 | 4.00 | |
| 34 | 26상 | 측벽부 | S 024 | 타일탈락 | - | 2.0 | 1.0 | m <sup>2</sup> | 1 | 2.00 | |
| 35 | 26상 | 측벽부 | S 028 | 타일탈락 | - | 2.0 | 1.0 | m <sup>2</sup> | 1 | 2.00 | |
| 36 | 26상 | 측벽부 | S 029 | 타일탈락 | - | 1.0 | 2.0 | m <sup>2</sup> | 1 | 2.00 | |
| 37 | 26상 | 공동구 | S 024 | 공동구 균열(폭0.3mm이상) | 0.3 | 1.5 | - | m | 2 | 3.00 | |
| 38 | 26상 | 내부벽체 | S 023 | 충분리 | - | 0.1 | 0.4 | m <sup>2</sup> | 1 | 0.04 | |
| 39 | 26상 | 내부벽체 | S 026 | 백태 | - | 0.1 | 0.5 | m <sup>2</sup> | 1 | 0.05 | |
| 40 | 26상 | 내부벽체 | S 030 | 균열 및 누수(스머짐음) | 0.3 | 0.5 | - | m | 1 | 0.50 | |

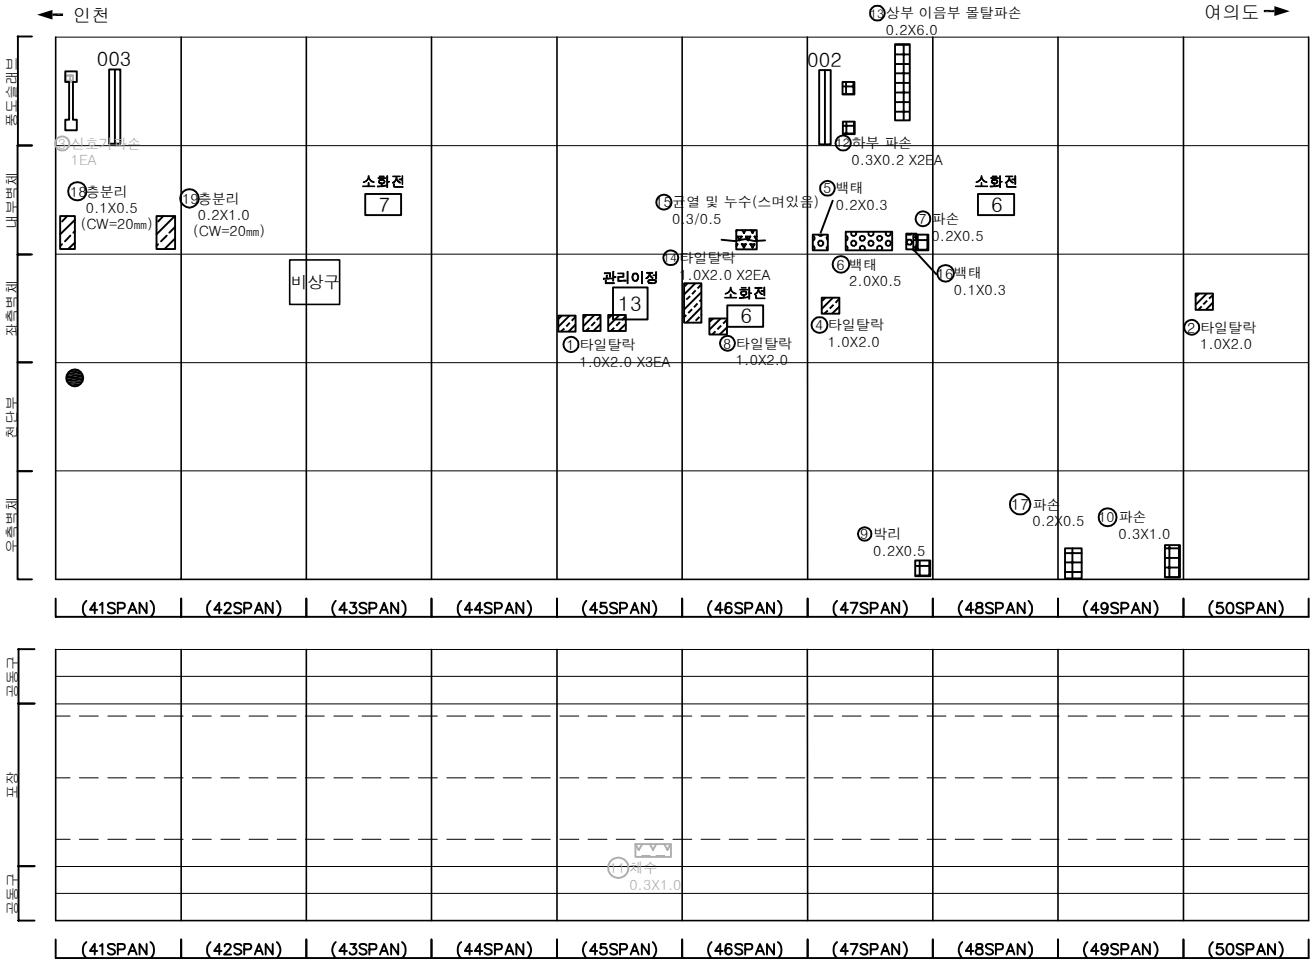
| | 철근노출 | 침하 | 열화 | 도 면 번호 | 05 |

| 번호 | 발생<br>년도 | 부재 | 위치 | 손상내용 | 손상현황 | | | | | | 비 고 |
|---|---|---|---|---|---|---|---|---|---|---|---|
| 1 | 23상 | 측벽부 | S 045 | 타일탈락 | - | 1.0 | 2.0 | m <sup>2</sup> | 3 | 6.00 | |
| 2 | 23상 | 측벽부 | S 050 | 타일탈락 | - | 1.0 | 2.0 | m <sup>2</sup> | 1 | 2.00 | |
| 3 | 23하 | 상부이음부 | S 041 | 신호기파손 | - | - | - | EA | 1 | 1.00 | 2차 보수 |
| 4 | 23하 | 측벽부 | S 047 | 타일탈락 | - | 1.0 | 2.0 | m <sup>2</sup> | 1 | 2.00 | |
| 5 | 24상 | 내부벽체 | S 047 | 백태 | - | 0.2 | 0.3 | m <sup>2</sup> | 1 | 0.06 | |
| 6 | 24상 | 내부벽체 | S 047 | 백태 | - | 2.0 | 0.5 | m <sup>2</sup> | 1 | 1.00 | |
| 7 | 24상 | 내부벽체 | S 047 | 파손 | - | 0.2 | 0.5 | m <sup>2</sup> | 1 | 0.10 | |
| 8 | 24상 | 측벽부 | S 046 | 타일탈락 | - | 1.0 | 2.0 | m <sup>2</sup> | 1 | 2.00 | |
| 9 | 24상 | 측벽부 | S 047 | 박리 | - | 0.2 | 0.5 | m <sup>2</sup> | 1 | 0.10 | |
| 10 | 24상 | 측벽부 | S 049 | 파손 | - | 0.3 | 1.0 | m <sup>2</sup> | 1 | 0.30 | |
| 11 | 24상 | 모장부 | S 045 | 채수 | - | 0.3 | 1.0 | m <sup>2</sup> | 1 | 0.30 | 2차 보수 |
| 12 | 24하 | 풍도슬래브 | S 047 | 하부 파손 | - | 0.3 | 0.2 | m <sup>2</sup> | 2 | 0.12 | |
| 13 | 24하 | 풍도슬래브 | S 047 | 상부 이음부 몰탈파손 | - | 0.2 | 6.0 | m <sup>2</sup> | 1 | 1.20 | |
| 14 | 25상 | 측벽부 | S 046 | 타일탈락 | - | 1.0 | 2.0 | m <sup>2</sup> | 2 | 4.00 | |
| 15 | 25하 | 내부벽체 | S 046 | 균열 및 누수(스며있음) | 0.3 | 0.5 | - | m | 1 | 0.50 | |
| 16 | 25하 | 내부벽체 | S 047 | 백태 | - | 0.1 | 0.3 | m <sup>2</sup> | 1 | 0.03 | |
| 17 | 26상 | 측벽부 | S 049 | 파손 | - | 0.2 | 0.5 | m <sup>2</sup> | 1 | 0.10 | |
| 18 | 26상 | 내부벽체 | S 041 | 충분리 | - | 0.1 | 0.5 | m <sup>2</sup> | 1 | 0.05 | |
| 19 | 26상 | 내부벽체 | S 041 | 충분리 | - | 0.2 | 1.0 | m <sup>2</sup> | 1 | 0.20 | |

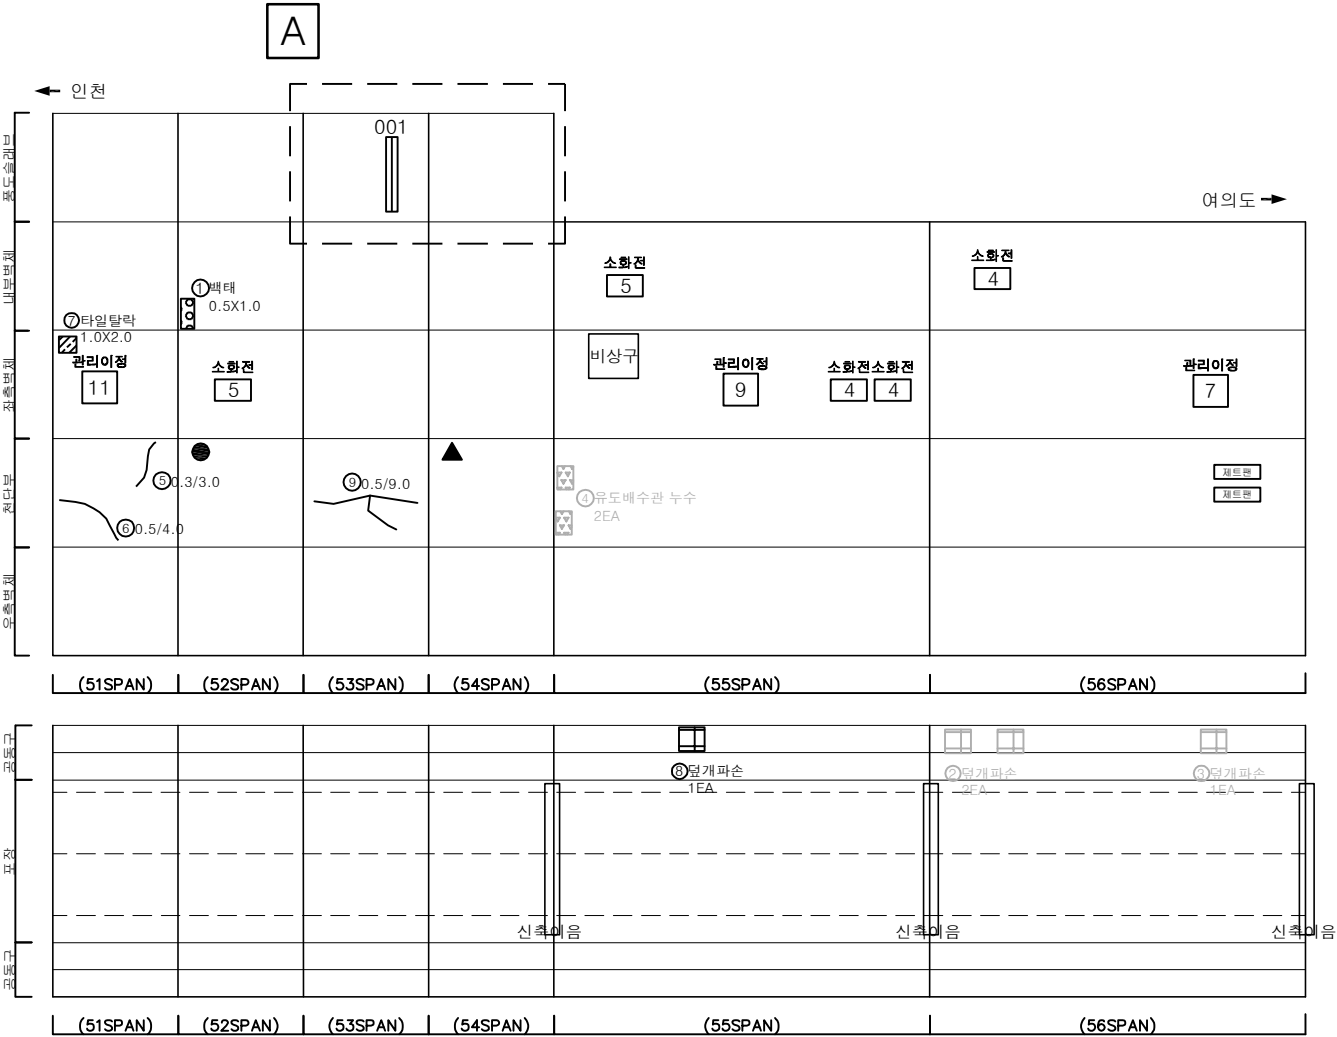
| | | | | 06 |

| 번호 | 발생<br>년도 | 부재 | 위치 | 손상내용 | 손상현황 | | | | | | 비 고 |
|---|---|---|---|---|---|---|---|---|---|---|---|
| 1 | 22하 | 내부벽체 | S 052 | 벽태 | - | 0.5 | 1.0 | m <sup>2</sup> | 1 | 0.50 | |
| 2 | 24상 | 공동구 | S 056 | 공동구 덮개파손 | - | - | - | EA | 2 | 2.00 | 26'상 보수 |
| 3 | 24상 | 공동구 | S 056 | 공동구 덮개파손 | - | - | - | EA | 1 | 1.00 | 26'상 보수 |
| 4 | 24상 | 배수시설 | S 055 | 유도배수관 누수 | - | - | - | EA | 2 | 2.00 | 25'하 보수 |
| 5 | 24상 | 천단부 | S 051 | 균열(폭0.3mm이상) | 0.5 | 4.0 | - | m | 1 | 4.00 | |
| 6 | 24상 | 천단부 | S 051 | 균열(폭0.3mm이상) | 0.3 | 3.0 | - | m | 1 | 3.00 | |
| 7 | 25상 | 측벽부 | S 051 | 타일탈락 | - | 1.0 | 2.0 | m <sup>2</sup> | 1 | 2.00 | |
| 8 | 26상 | 공동구 | S 055 | 공동구 덮개파손 | - | - | - | EA | 1 | 1.00 | |
| 9 | 26상 | 천단부 | S 052 | 균열(폭0.3mm이상) | 0.5 | 9.0 | - | m | 1 | 9.00 | |

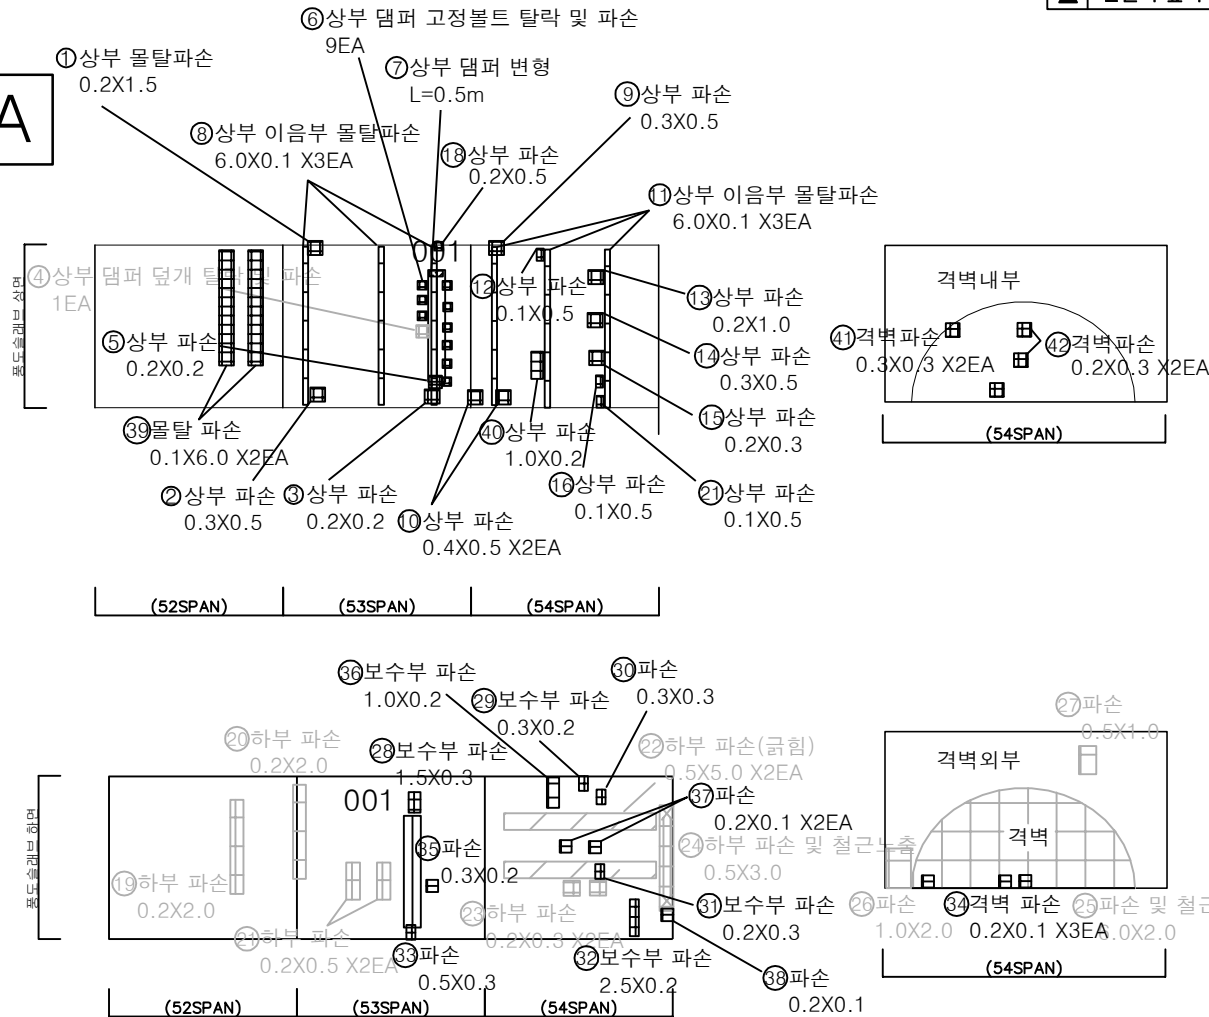
| | | | 06-1 |

| 번호 | 발생<br>년도 | 부재 | 위치 | 손상내용 | 손상현황 | | | | | | 비 고 |
|---|---|---|---|---|---|---|---|---|---|---|---|
| 1 | 24상 | 풍도슬래브 | S 053 | 상부 몰탈파손 | - | 0.2 | 1.5 | ㎡ | 1 | 0.30 | |
| 2 | 24상 | 풍도슬래브 | S 053 | 상부 파손 | - | 0.3 | 0.5 | ㎡ | 1 | 0.15 | |
| 3 | 24상 | 풍도슬래브 | S 053 | 상부 파손 | - | 0.2 | 0.2 | ㎡ | 1 | 0.04 | |
| 4 | 24상 | 풍도슬래브 | S 053 | 하부 덤퍼 덮개 탈락 및 파손 | - | - | - | EA | 1 | 1.00 | 26' 하 보수 |
| 5 | 24상 | 풍도슬래브 | S 053 | 상부 파손 | - | 0.2 | 0.2 | ㎡ | 1 | 0.04 | |
| 6 | 24상 | 풍도슬래브 | S 053 | 상부 덤퍼 고정볼트 탈락 및 파손 | - | - | - | EA | 9 | 9.00 | |
| 7 | 24상 | 풍도슬래브 | S 053 | 상부 덤퍼 변형 | - | 0.5 | - | m | 1 | 0.50 | |
| 8 | 24상 | 풍도슬래브 | S 053 | 상부 이음부 몰탈파손 | - | 6.0 | 0.1 | ㎡ | 3 | 1.80 | |
| 9 | 24상 | 풍도슬래브 | S 054 | 상부 파손 | - | 0.3 | 0.5 | ㎡ | 1 | 0.15 | |
| 10 | 24상 | 풍도슬래브 | S 054 | 상부 파손 | - | 0.4 | 0.5 | ㎡ | 2 | 0.40 | |
| 11 | 24상 | 풍도슬래브 | S 054 | 상부 이음부 몰탈파손 | - | 6.0 | 0.1 | ㎡ | 3 | 1.80 | |
| 12 | 24상 | 풍도슬래브 | S 054 | 상부 파손 | - | 0.1 | 0.5 | ㎡ | 1 | 0.05 | |
| 13 | 24상 | 풍도슬래브 | S 054 | 상부 파손 | - | 0.2 | 1.0 | ㎡ | 1 | 0.20 | |
| 14 | 24상 | 풍도슬래브 | S 054 | 상부 파손 | - | 0.3 | 0.5 | ㎡ | 1 | 0.15 | |
| 15 | 24상 | 풍도슬래브 | S 054 | 상부 파손 | - | 0.2 | 0.3 | ㎡ | 1 | 0.06 | |
| 16 | 24상 | 풍도슬래브 | S 054 | 상부 파손 | - | 0.1 | 0.5 | ㎡ | 1 | 0.05 | |
| 17 | 24상 | 풍도슬래브 | S 054 | 상부 파손 | - | 0.1 | 0.5 | ㎡ | 1 | 0.05 | |
| 18 | 24상 | 풍도슬래브 | S 053 | 상부 파손 | - | 0.2 | 0.5 | ㎡ | 1 | 0.10 | |
| 19 | 24상 | 풍도슬래브 | S 052 | 하부 파손 | - | 0.2 | 2.0 | ㎡ | 1 | 0.40 | 24' 하 보수 |
| 20 | 24상 | 풍도슬래브 | S 053 | 하부 파손 | - | 0.2 | 2.0 | ㎡ | 1 | 0.40 | 24' 하 보수 |
| 21 | 24상 | 풍도슬래브 | S 053 | 하부 파손 | - | 0.2 | 0.5 | ㎡ | 2 | 0.20 | 24' 하 보수 |
| 22 | 24상 | 풍도슬래브 | S 054 | 하부 파손(균형) | - | 0.5 | 5.0 | ㎡ | 2 | 5.00 | 24' 하 보수 |
| 23 | 24상 | 풍도슬래브 | S 054 | 하부 파손 | - | 0.2 | 0.3 | ㎡ | 2 | 0.12 | 24' 하 보수 |
| 24 | 24상 | 풍도슬래브 | S 054 | 하부 파손 및 철근노출 | - | 0.5 | 3.0 | ㎡ | 1 | 1.50 | 24' 하 보수 |
| 25 | 24상 | 풍도슬래브 | S 054 | 외부 격벽 파손 및 철근노출 | - | 6.0 | 2.0 | ㎡ | 1 | 12.00 | 24' 하 보수 |
| 26 | 24상 | 천단부 | S 054 | 파손 | - | 1.0 | 2.0 | ㎡ | 1 | 2.00 | 24' 하 보수 |
| 27 | 24상 | 천단부 | S 054 | 파손 | - | 0.5 | 1.0 | ㎡ | 1 | 0.50 | 24' 하 보수 |
| 28 | 25하 | 풍도슬래브 | S 053 | 보수부 파손 | - | 1.5 | 0.3 | ㎡ | 1 | 0.45 | |
| 29 | 25하 | 풍도슬래브 | S 054 | 보수부 파손 | - | 0.3 | 0.2 | ㎡ | 1 | 0.06 | |
| 30 | 25하 | 풍도슬래브 | S 054 | 파손 | - | 0.3 | 0.3 | ㎡ | 1 | 0.09 | |
| 31 | 25하 | 풍도슬래브 | S 054 | 보수부 파손 | - | 0.2 | 0.3 | ㎡ | 1 | 0.06 | |
| 32 | 25하 | 풍도슬래브 | S 054 | 보수부 파손 | - | 2.5 | 0.2 | ㎡ | 1 | 0.50 | |
| 33 | 25하 | 풍도슬래브 | S 053 | 파손 | - | 0.5 | 0.3 | ㎡ | 1 | 0.15 | |
| 34 | 26상 | 풍도슬래브 | S 054 | 격벽 파손 | - | 0.2 | 0.1 | ㎡ | 3 | 0.06 | |
| 35 | 26상 | 풍도슬래브 | S 053 | 파손 | - | 0.3 | 0.2 | ㎡ | 1 | 0.06 | |
| 36 | 26상 | 풍도슬래브 | S 054 | 보수부 파손 | - | 1.0 | 0.2 | ㎡ | 1 | 0.20 | |
| 37 | 26상 | 풍도슬래브 | S 054 | 파손 | - | 0.2 | 0.1 | ㎡ | 2 | 0.04 | |
| 38 | 26상 | 풍도슬래브 | S 054 | 파손 | - | 0.2 | 0.1 | ㎡ | 1 | 0.02 | |
| 39 | 26상 | 풍도슬래브 | S 052 | 몰탈 파손 | - | 0.1 | 6.0 | ㎡ | 2 | 1.20 | |
| 40 | 26상 | 풍도슬래브 | S 054 | 상부 파손 | - | 1.0 | 0.2 | ㎡ | 1 | 0.20 | |

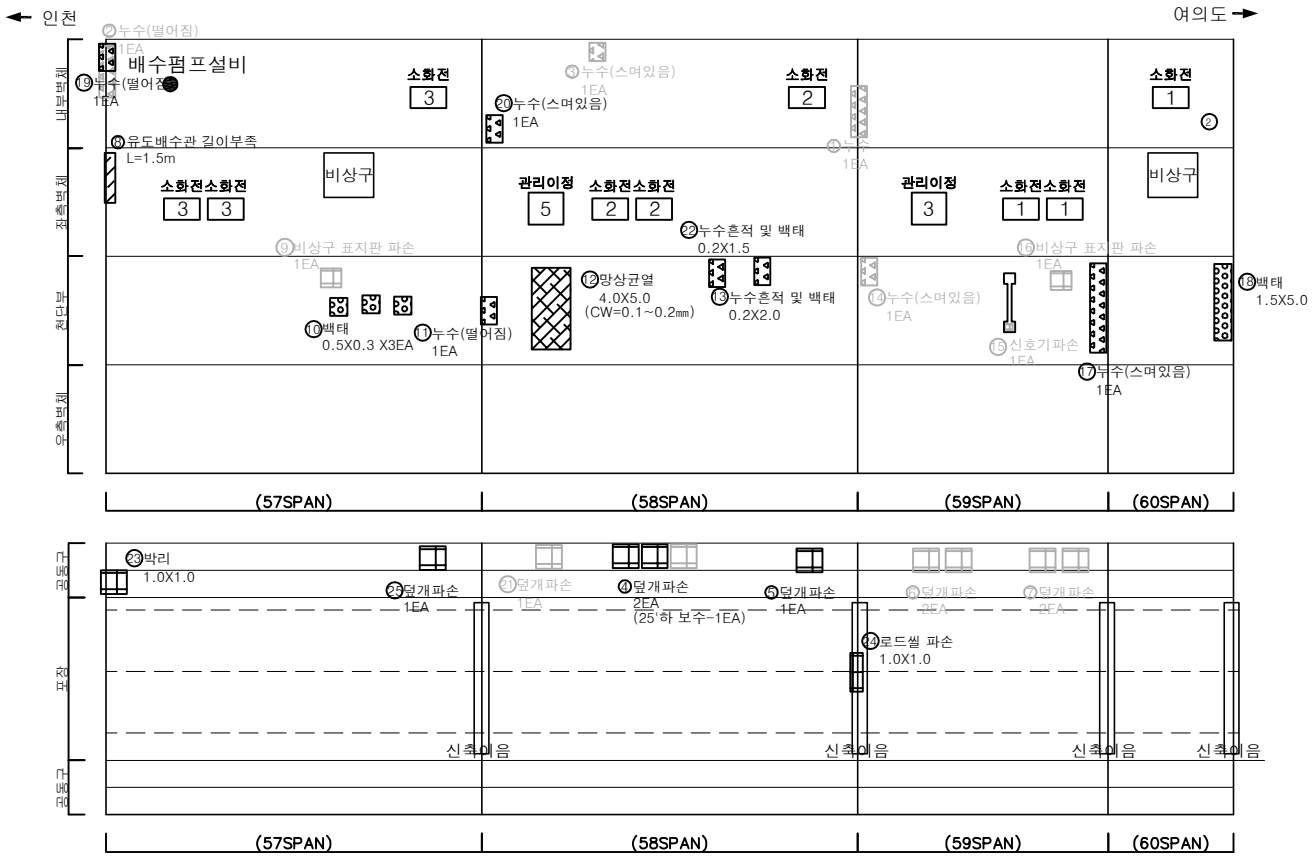
| 도 면 번호 | 07 |

| 번호 | 발생<br>년도 | 부재 | 위치 | 손상내용 | 손상현황 | | | | | | 비 고 |
|---|---|---|---|---|---|---|---|---|---|---|---|
| 1 | 22상 | 내부벽체 | S 058 | 누수 | - | - | - | EA | 1 | 1.00 | 대/상 보수 |
| 2 | 23상 | 내부벽체 | S 057 | 누수(떨어짐) | - | - | - | EA | 1 | 1.00 | 대/상 보수 |
| 3 | 23상 | 내부벽체 | S 058 | 누수(스며있음) | - | - | - | EA | 1 | 1.00 | 대/상 보수 |
| 4 | 23하 | 공동구 | S 058 | 공동구 덮개파손 | - | - | - | EA | 2 | 2.00 | 대/상 보수 |
| 5 | 24상 | 공동구 | S 058 | 공동구 덮개파손 | - | - | - | EA | 1 | 1.00 | |
| 6 | 24상 | 공동구 | S 058 | 공동구 덮개파손 | - | - | - | EA | 2 | 2.00 | 대/상 보수 |
| 7 | 24상 | 공동구 | S 059 | 공동구 덮개파손 | - | - | - | EA | 2 | 2.00 | 대/상 보수 |
| 8 | 24상 | 배수시설 | S 057 | 유도배수관 길이부족 | - | 1.5 | - | m | 1 | 1.50 | |
| 9 | 24상 | 부속시설 | S 057 | 비상구 표지판 파손 | - | - | - | EA | 1 | 1.00 | 대/상 보수 |
| 10 | 24상 | 천단부 | S 057 | 벽태 | - | 0.5 | 0.3 | m <sup>2</sup> | 3 | 0.45 | |
| 11 | 24상 | 천단부 | S 058 | 누수(떨어짐) | - | - | - | EA | 1 | 1.00 | |
| 12 | 24상 | 천단부 | S 058 | 망상균열 | 0.1~0.2 | 4.0 | 5.0 | m <sup>2</sup> | 1 | 20.00 | |
| 13 | 24상 | 천단부 | S 058 | 누수흔적 및 벽태 | - | 0.2 | 2.0 | m <sup>2</sup> | 1 | 0.40 | |
| 14 | 24상 | 천단부 | S 059 | 누수(스며있음) | - | - | - | EA | 1 | 1.00 | 대/상 보수 |
| 15 | 24상 | 부속시설 | S 059 | 신호기파손 | - | - | - | EA | 1 | 1.00 | 대/상 보수 |
| 16 | 24상 | 부속시설 | S 059 | 비상구 표지판 파손 | - | - | - | EA | 1 | 1.00 | 대/상 보수 |
| 17 | 24상 | 천단부 | S 059 | 누수(스며있음) | - | - | - | EA | 1 | 1.00 | |
| 18 | 24상 | 천단부 | S 060 | 벽태 | - | 1.5 | 5.0 | m <sup>2</sup> | 1 | 7.50 | |
| 19 | 25상 | 내부벽체 | S 057 | 누수(떨어짐) | - | - | - | EA | 1 | 1.00 | |
| 20 | 25상 | 내부벽체 | S 058 | 누수(스며있음) | - | - | - | EA | 1 | 1.00 | |
| 21 | 25상 | 공동구 | S 058 | 공동구 덮개파손 | - | - | - | EA | 1 | 1.00 | 대/상 보수 |
| 22 | 26상 | 천단부 | S 058 | 누수흔적 및 벽태 | - | 0.2 | 1.5 | m <sup>2</sup> | 1 | 0.30 | |
| 23 | 26상 | 공동구 | S 057 | 공동구 벽리 | - | 1.0 | 1.0 | m <sup>2</sup> | 1 | 1.00 | |
| 24 | 26상 | 포장부 | S 058 | 로드셀 파손 | - | 1.0 | 1.0 | m <sup>2</sup> | 1 | 1.00 | |
| 25 | 26상 | 공동구 | S 057 | 공동구 덮개파손 | - | - | - | EA | 1 | 1.00 | |
