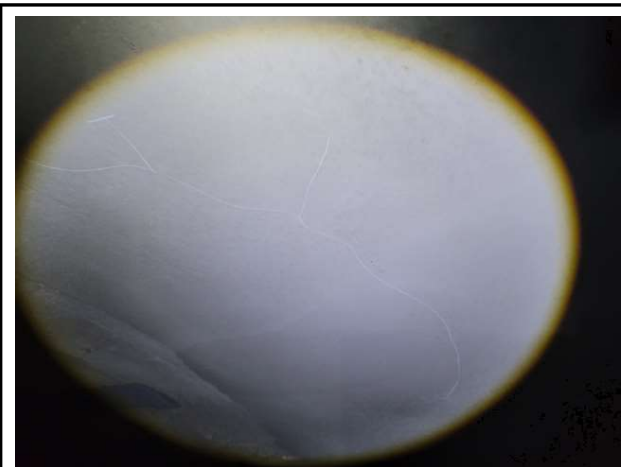
| <p>NATM구간 천단부 S52 균열(Cw=0.5mm)</p> | <p>NATM구간 천단부 S51 균열(Cw=0.5mm)</p> |

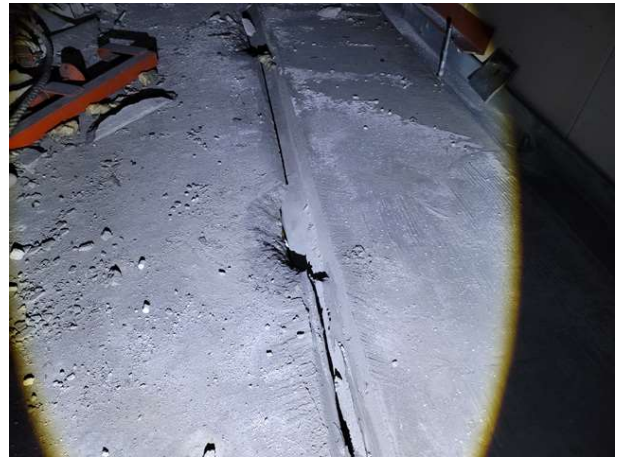
풍도슬래브 상면 S54 파손

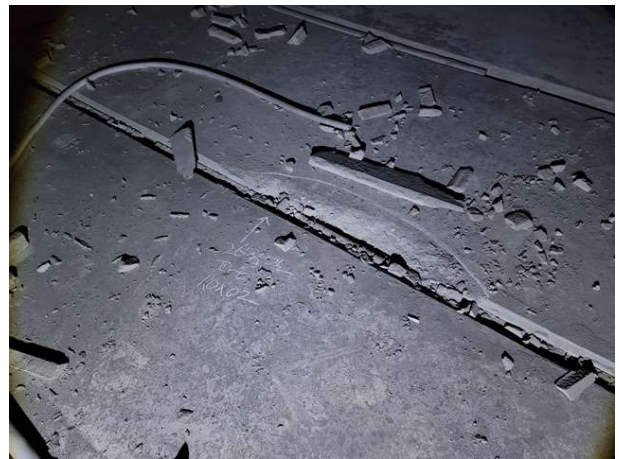
풍도슬래브 상면 S54 파손

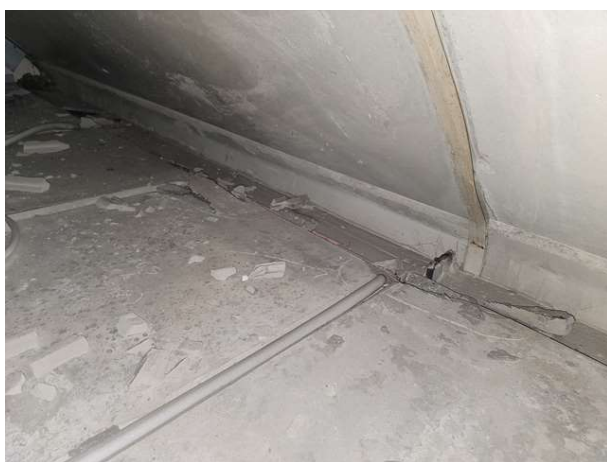
풍도슬래브 상면 S54 파손

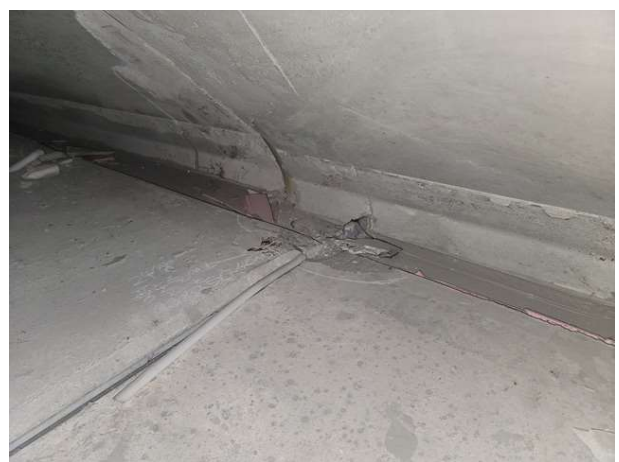
풍도슬래브 상면 S54 파손

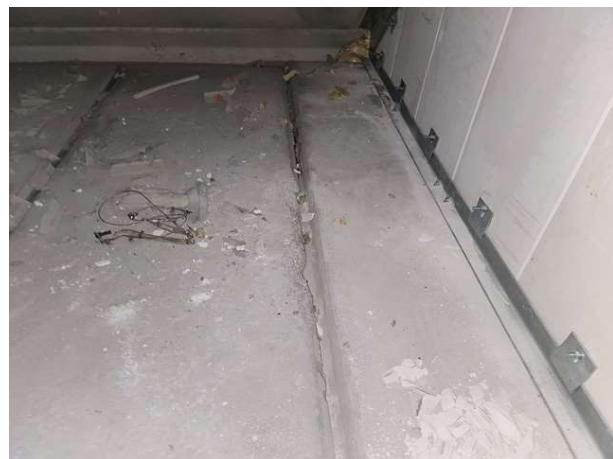
풍도슬래브 상면 S54 파손

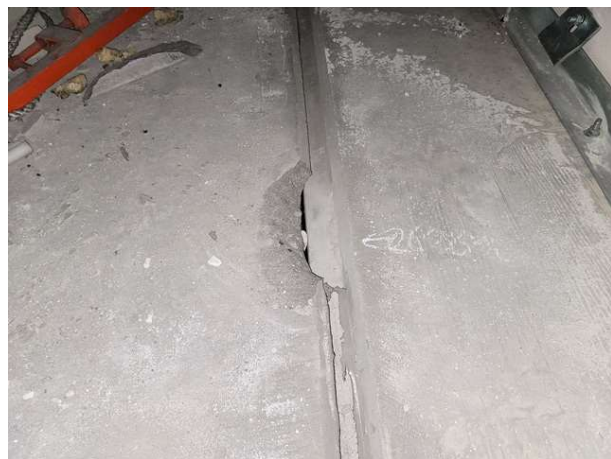
풍도슬래브 상면 S54 파손

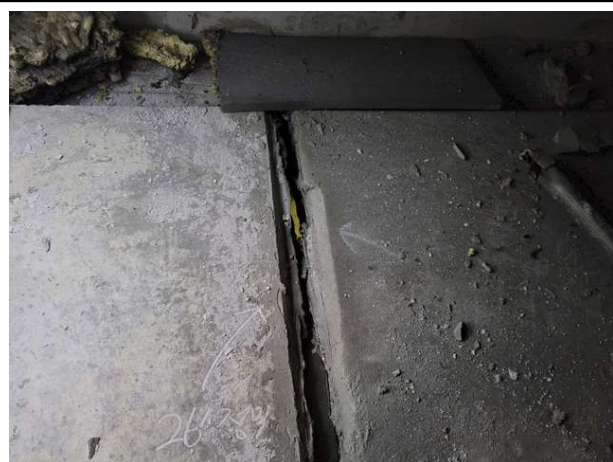
풍도슬래브 상면 S54 파손

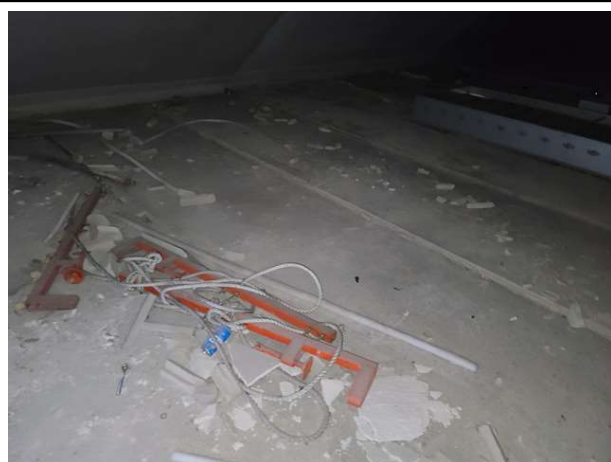
풍도슬래브 상면 S54 이음부 몰탈파손

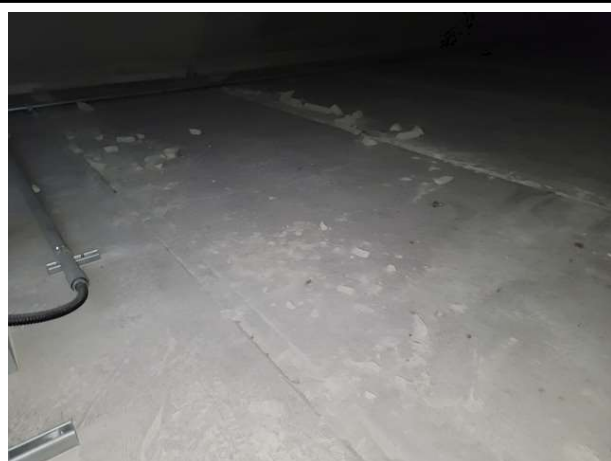
풍도슬래브 상면 S53 이음부 몰탈파손

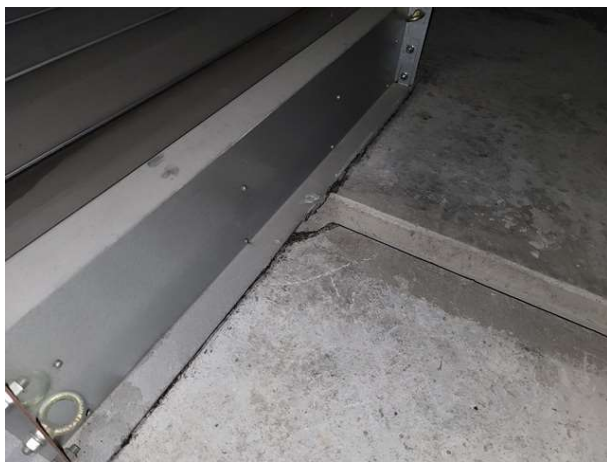
풍도슬래브 상면 S53 파손

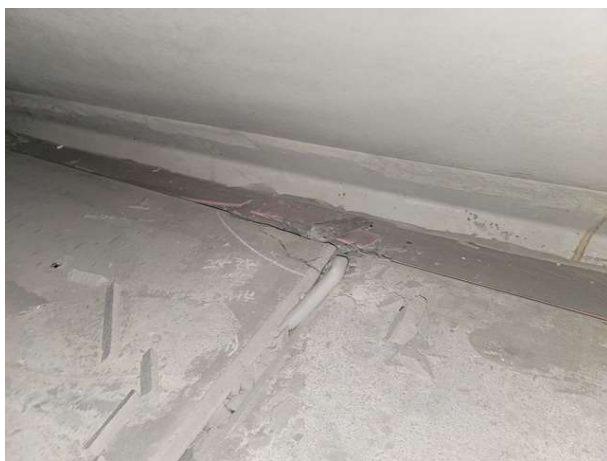
풍도슬래브 상면 S53 파손

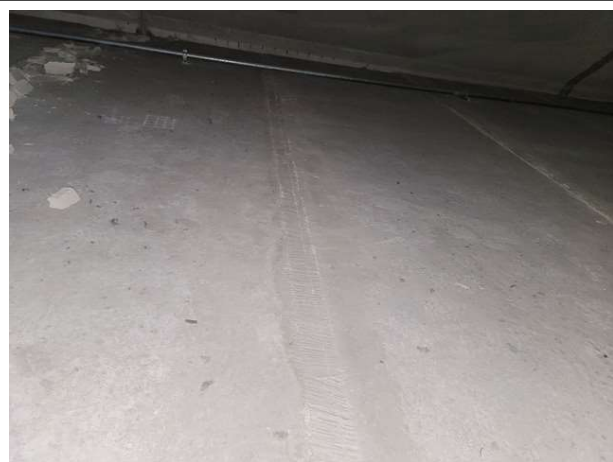
풍도슬래브 상면 S52 이음부 물탈 파손

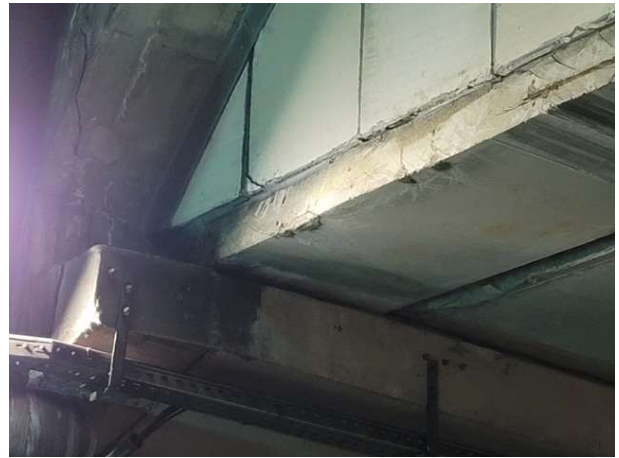
풍도슬래브 하면 S54 파손

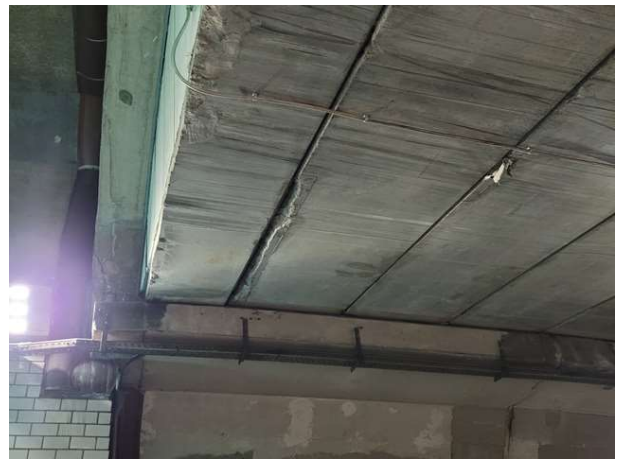
풍도슬래브 하면 S54 보수부 파손

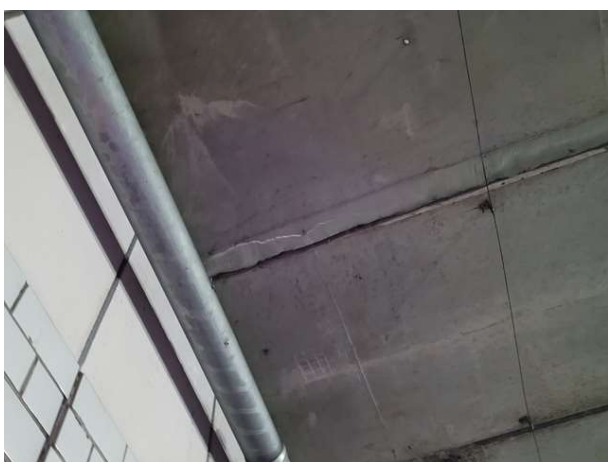
풍도슬래브 하면 S54 보수부 파손

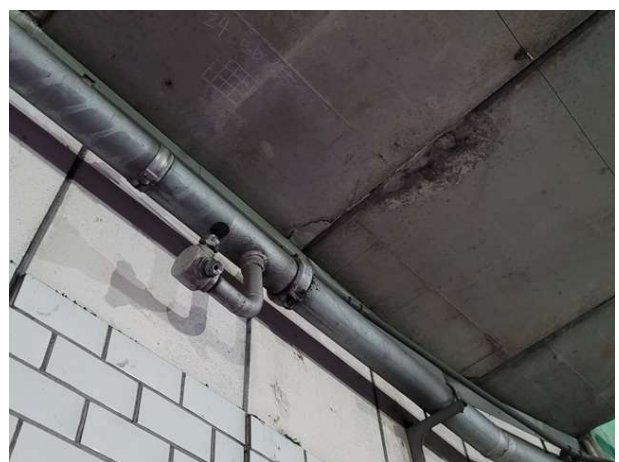
풍도슬래브 하면 S54 파손

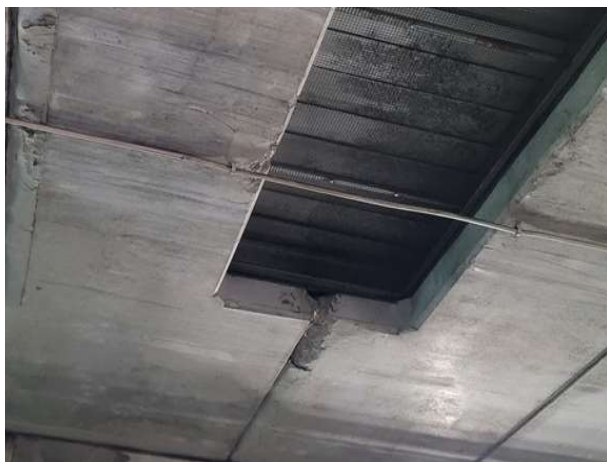
풍도슬래브 하면 S53 파손

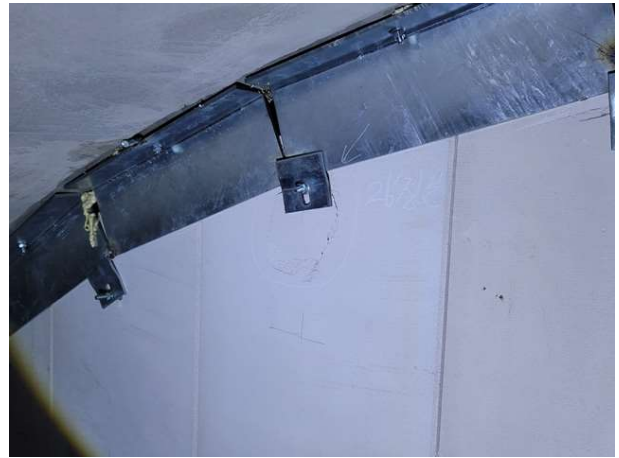
풍도슬래브 격벽 S54 파손

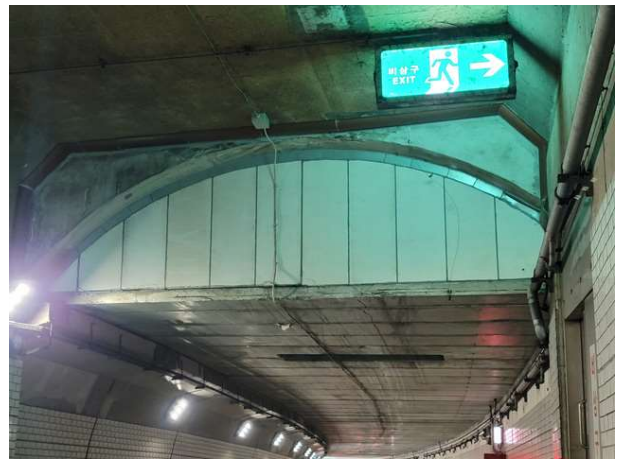
풍도슬래브 격벽 S54 파손

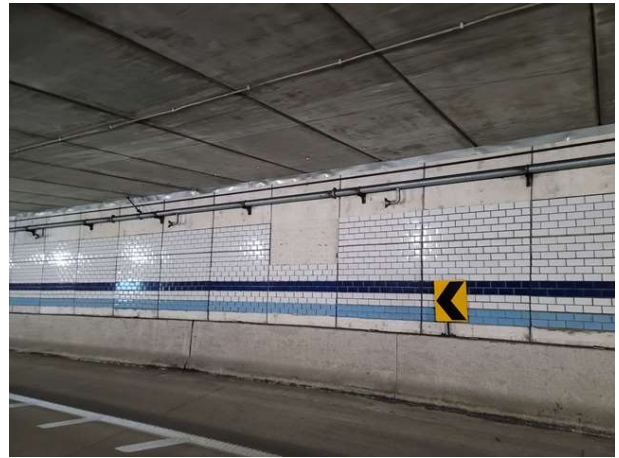
NATM구간 측벽부 S50 타일탈락

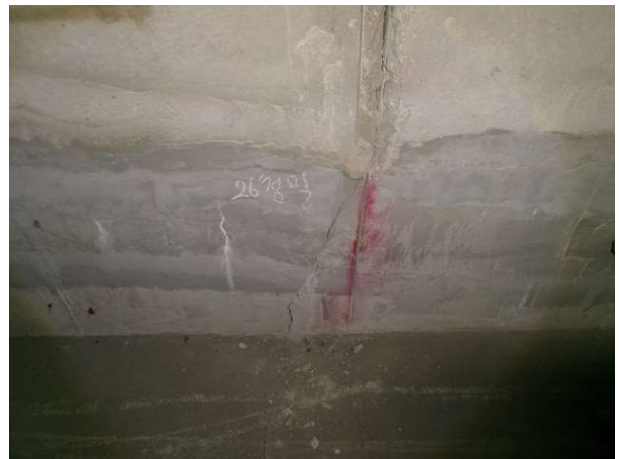
NATM구간 측벽부 S47 내부벽체 파손

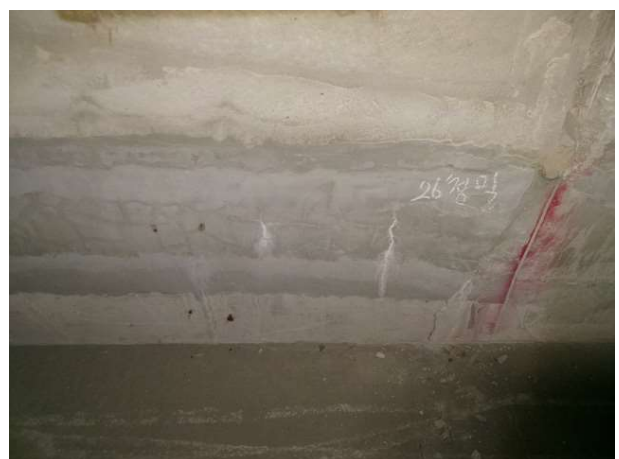
NATM구간 측벽부 S47 내부벽체 백태

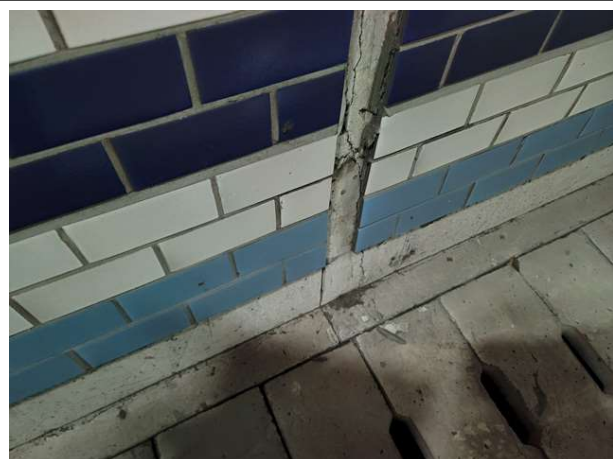
NATM구간 측벽부 S47 박리

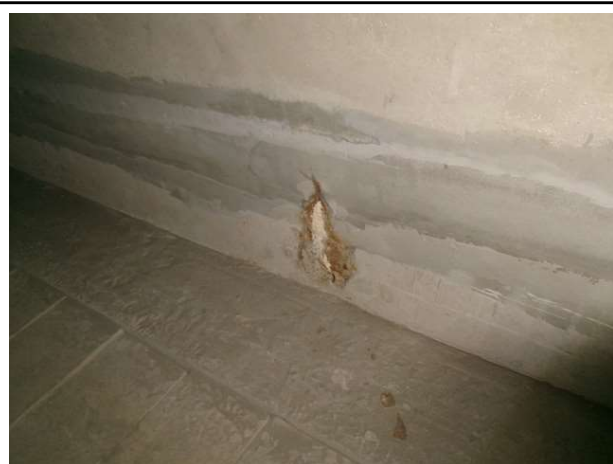
NATM구간 측벽부 S46 균열 및 누수(스며있음)

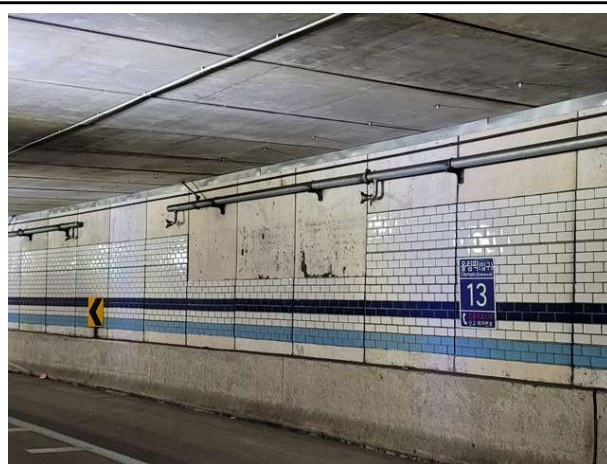
NATM구간 측벽부 S45 타일탈락

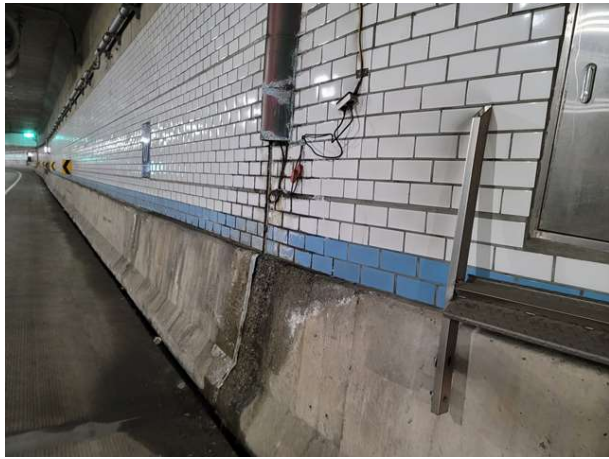
부대시설 S57 유도배수관 길이부족
