신월여의지하도로 안전점검(정기,정밀)용역  
(정밀안전점검)

외관조사망도  
신월여의지하도로(여의도방향)

서울터널주식회사

(주)명성엔지니어링

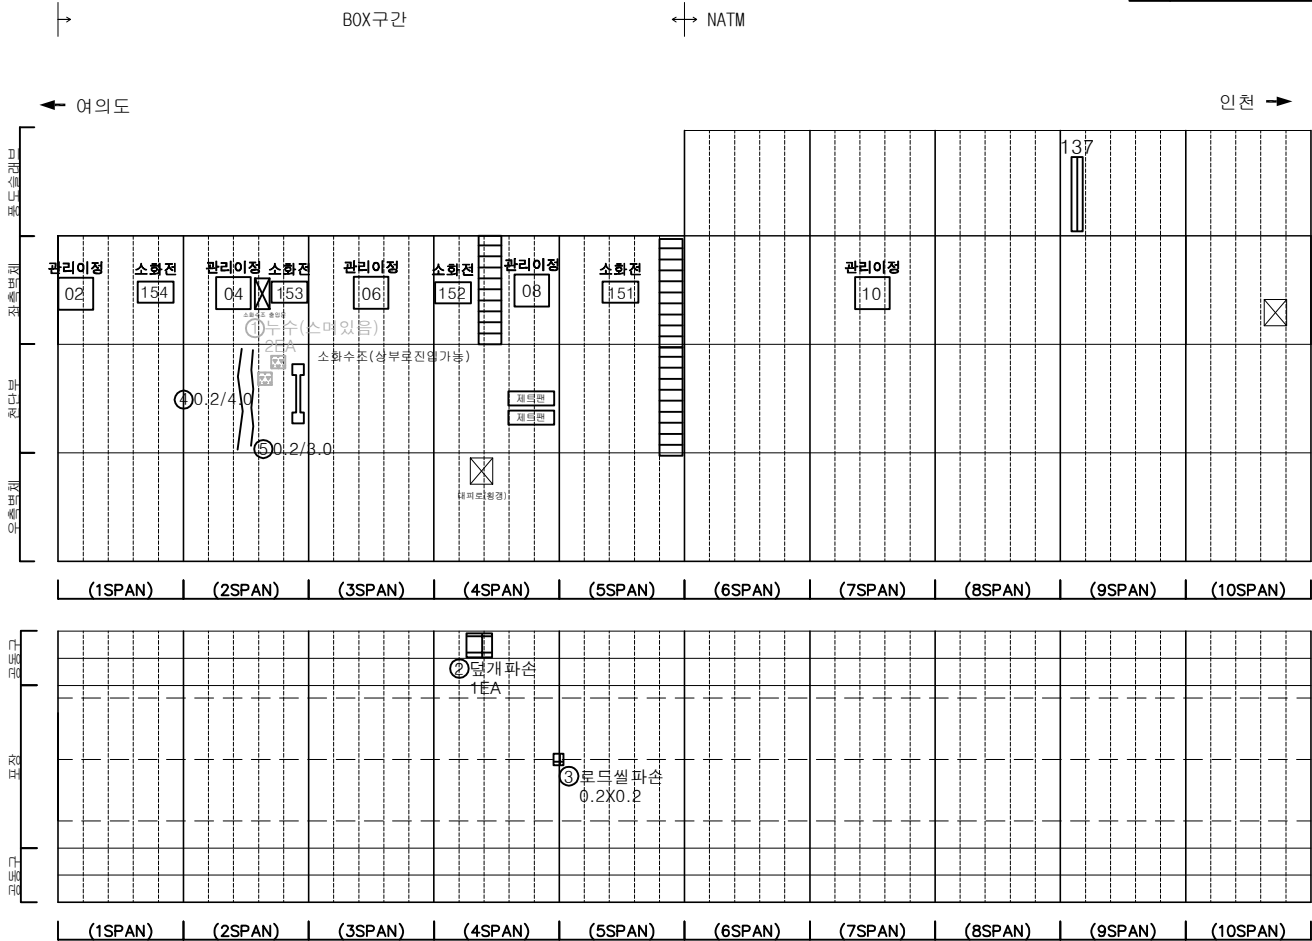
| 번호 | 발생<br>년도 | 부재 | 위치 | 손상내용 | 손상현황 | | | | | | 비 고 |
|---|---|---|---|---|---|---|---|---|---|---|---|
| 1 | 22상 | 천단부 | S 002 | 누수(스머윅음) | - | - | - | EA | 2 | 2.00 | 25상 보수 |
| 2 | 22하 | 공동구 | S 004 | 공동구 덮개파손 | - | - | - | EA | 1 | 1.00 | |
| 3 | 24상 | 포장부 | S 005 | 로드셀 파손 | - | 0.2 | 0.2 | m <sup>2</sup> | 1 | 0.04 | |
| 4 | 26상 | 천단부 | S 002 | 균열(폭0.3mm미만) | 0.2 | 4.0 | - | m | 1 | 4.00 | |
| 5 | 26상 | 천단부 | S 002 | 균열(폭0.3mm미만) | 0.2 | 3.0 | - | m | 1 | 3.00 | |

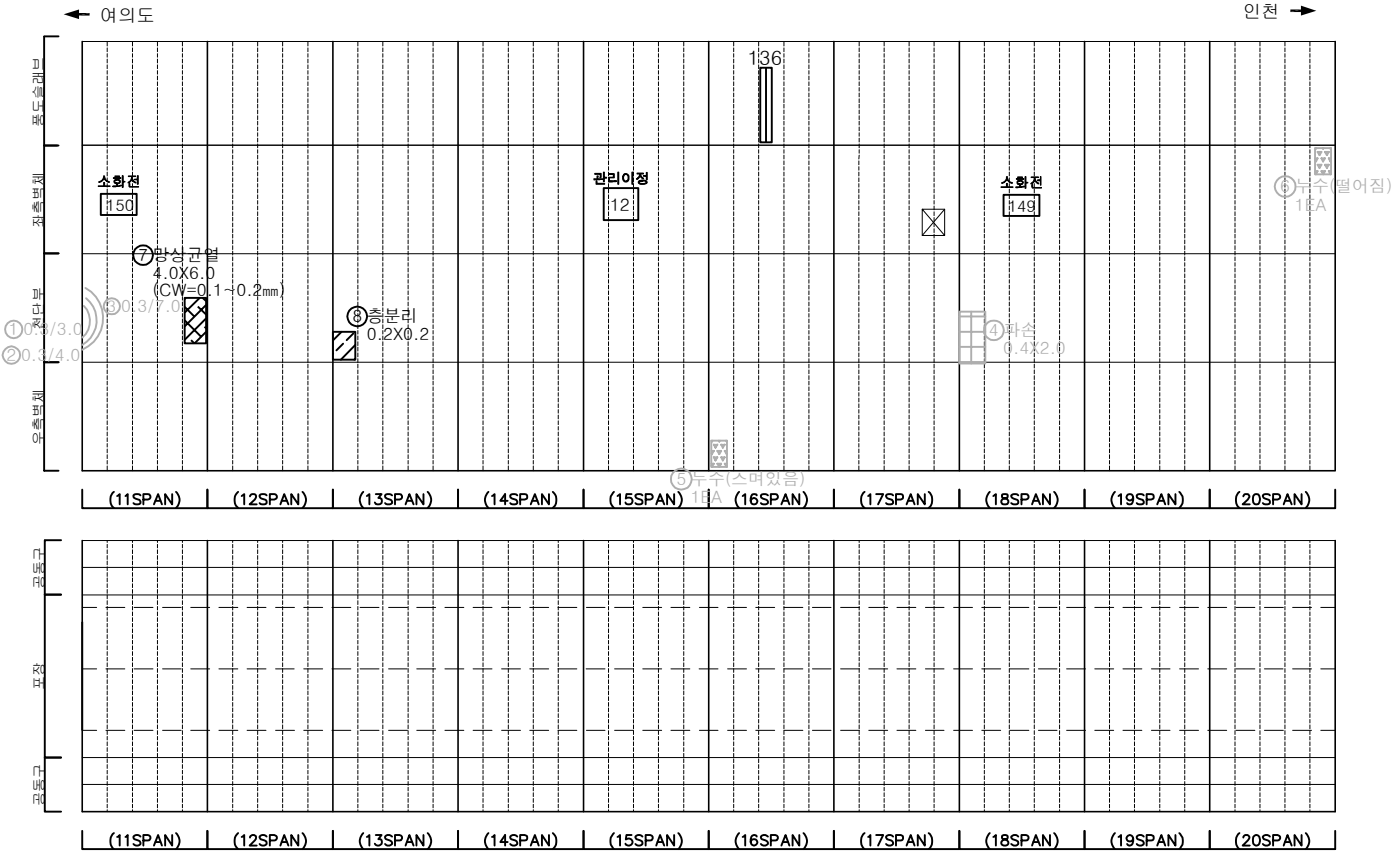
| 번호 | 발생<br>년도 | 부재 | 위치 | 손상내용 | 손상현황 | | | | | | 비 고 |
|---|---|---|---|---|---|---|---|---|---|---|---|
| 1 | 22상 | 천단부 | S 011 | 균열(폭0.3mm이상) | 0.3 | 3.0 | - | m | 1 | 3.00 | 23'상 보수 |
| 2 | 22상 | 천단부 | S 011 | 균열(폭0.3mm이상) | 0.3 | 4.0 | - | m | 1 | 4.00 | 23'상 보수 |
| 3 | 22상 | 천단부 | S 011 | 균열(폭0.3mm이상) | 0.3 | 7.0 | - | m | 1 | 7.00 | 23'상 보수 |
| 5 | 22상 | 측벽부 | S 016 | 누수(스며있음) | - | - | - | EA | 1 | 1.00 | 23'상 보수 |
| 6 | 22상 | 측벽부 | S 020 | 누수(떨어짐) | - | - | - | EA | 1 | 1.00 | 25'상 보수 |
| 7 | 25상 | 천단부 | S 011 | 망상균열 | 0.1~0.2 | 4.0 | 6.0 | m <sup>2</sup> | 1 | 24.00 | |

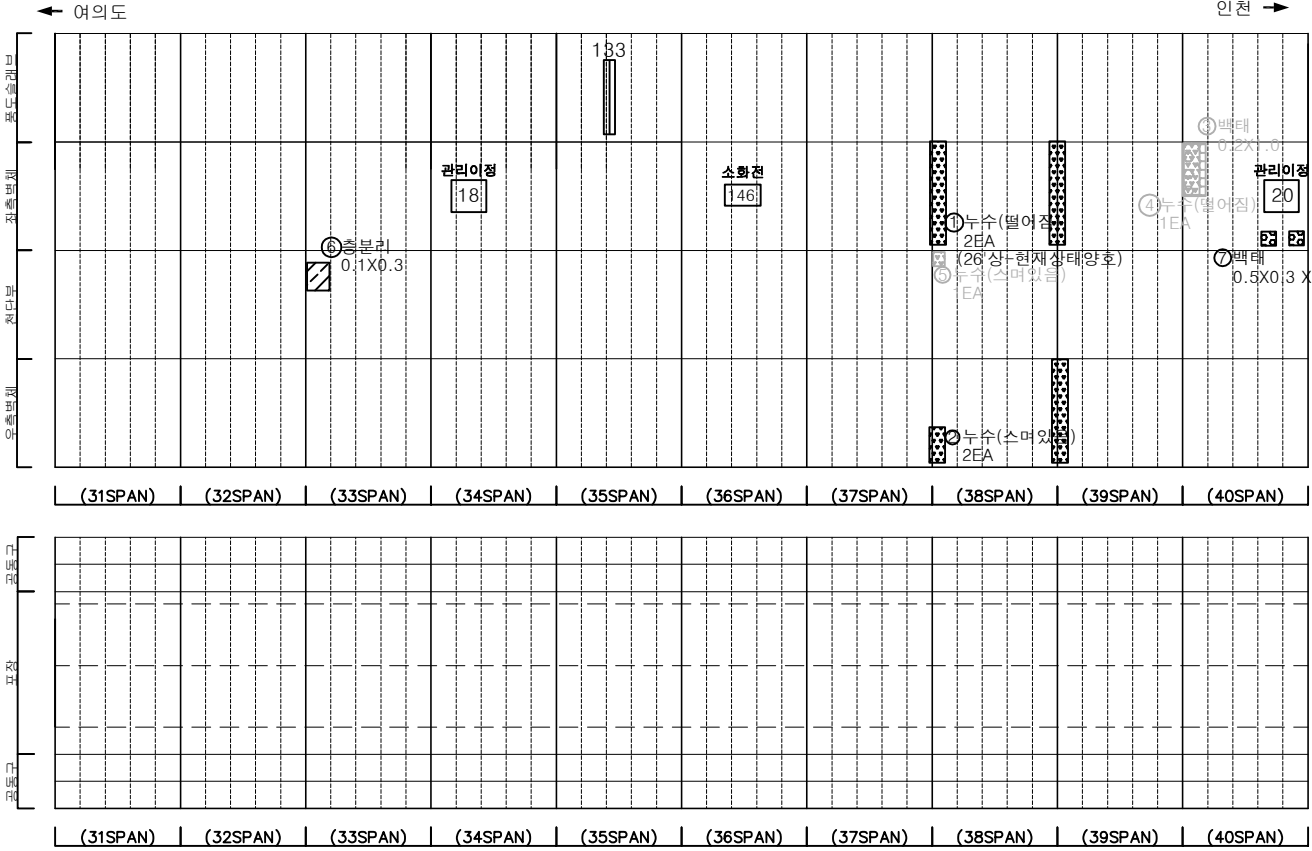
| 번호 | 발생<br>년도 | 부재 | 위치 | 손상내용 | 손상현황 | | | | | | 비 고 |
|---|---|---|---|---|---|---|---|---|---|---|---|
| 1 | 22하 | 측벽부 | S 038 | 누수(떨어짐) | - | - | - | EA | 2 | 2.00 | |
| 2 | 22하 | 측벽부 | S 038 | 누수(떨어짐) | - | - | - | EA | 2 | 2.00 | |
| 4 | 23하 | 측벽부 | S 040 | 누수(떨어짐) | - | - | - | EA | 1 | 1.00 | 24'상 보수 |
| 5 | 24하 | 천단부 | S 038 | 누수(스며있음) | - | - | - | EA | 1 | 1.00 | 25'하 보수 |

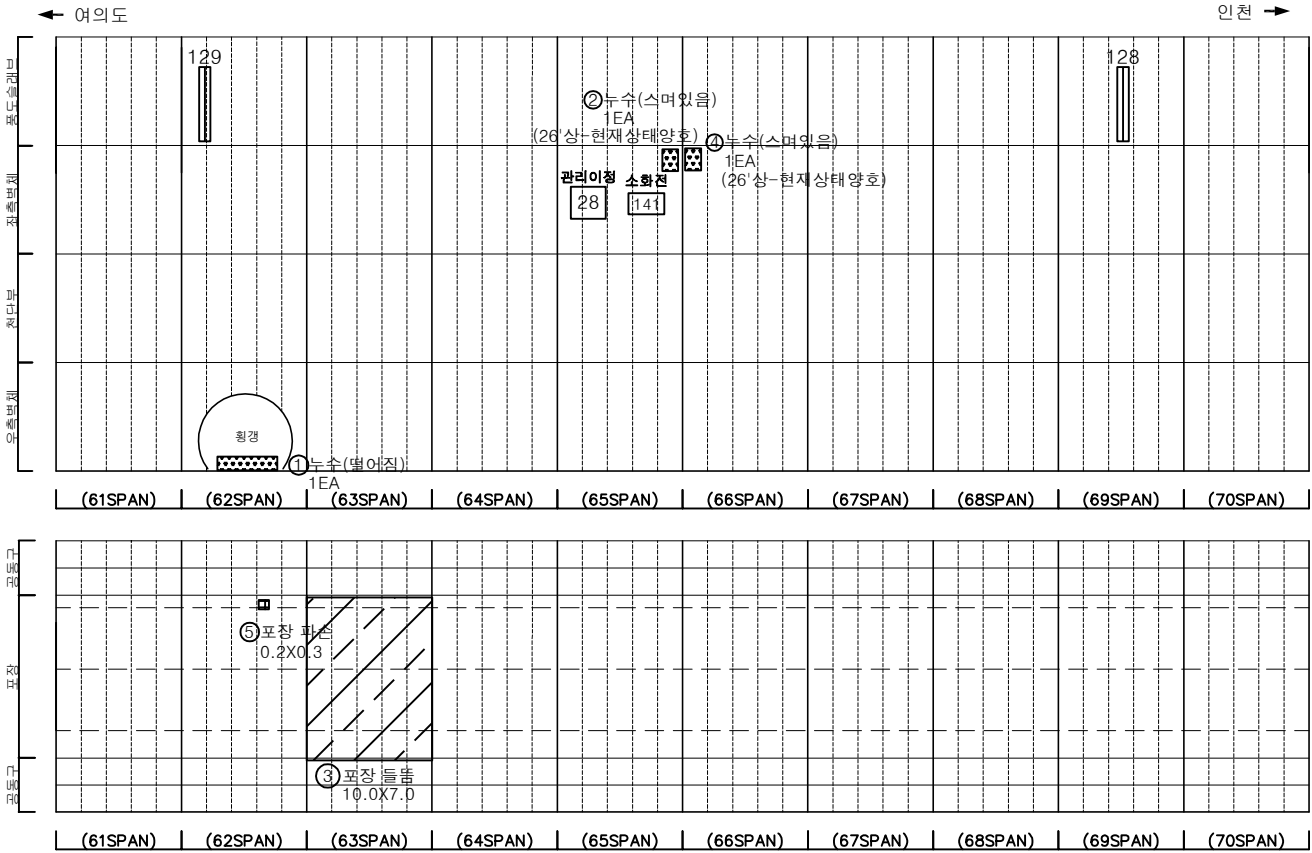
| 번호 | 발생년도 | 부재 | 위치 | 손상내용 | 손상현황 | | | | | | 비고 |
|---|---|---|---|---|---|---|---|---|---|---|---|
| 1 | 24상 | 피난연락과 | S 062 | 누수(떨어짐) | - | - | - | EA | 1 | 1.00 | |
| 2 | 24상 | 측벽부 | S 065 | 누수(스며있음) | - | - | - | EA | 1 | 1.00 | |
| 4 | 24하 | 측벽부 | S 066 | 누수(스며있음) | - | - | - | EA | 1 | 1.00 | |

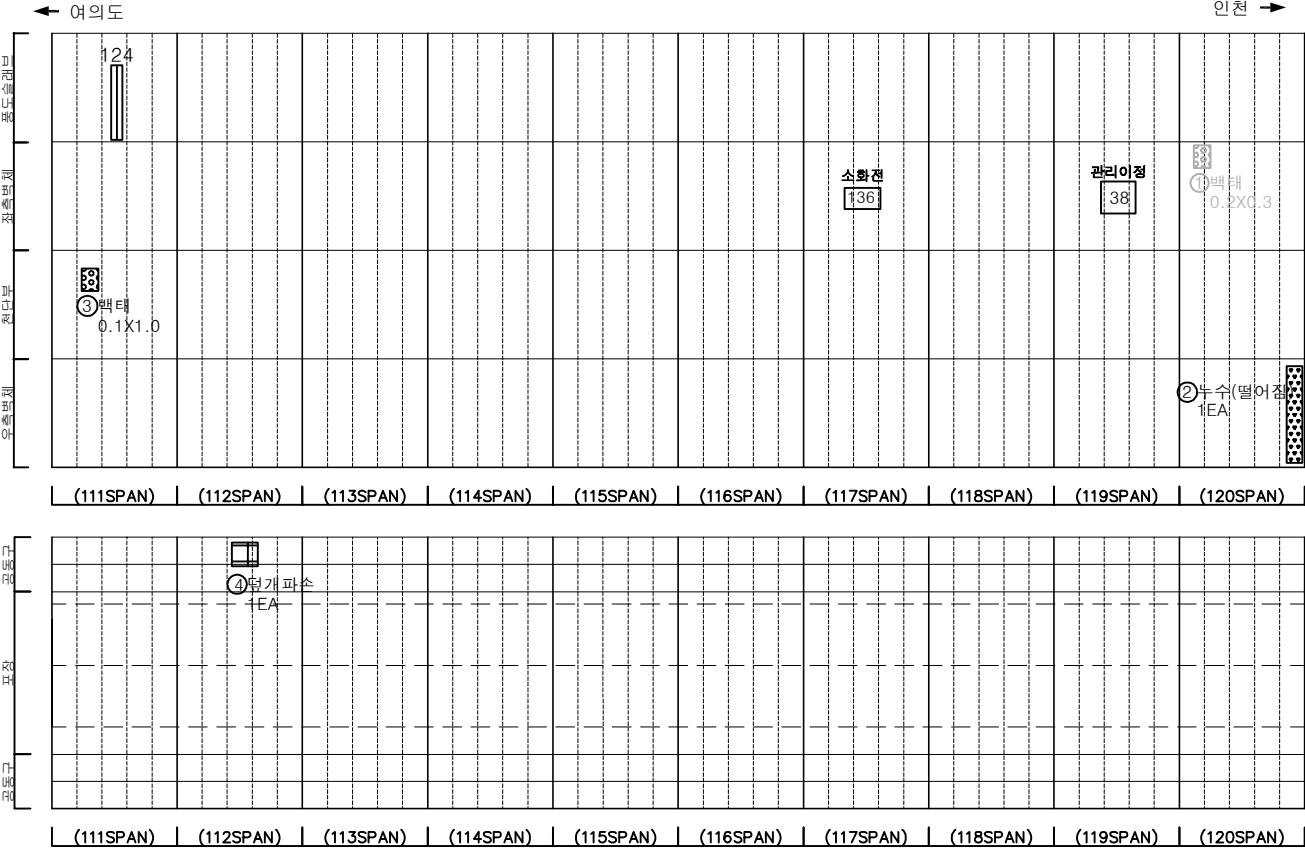
| 번호 | 발생년도 | 부재 | 위치 | 손상내용 | 손상현황 | | | | | | 비고 |
|---|---|---|---|---|---|---|---|---|---|---|---|
| 2 | 24상 | 측벽부 | S 120 | 누수(떨어짐) | - | - | - | EA | 1 | 1.00 | |

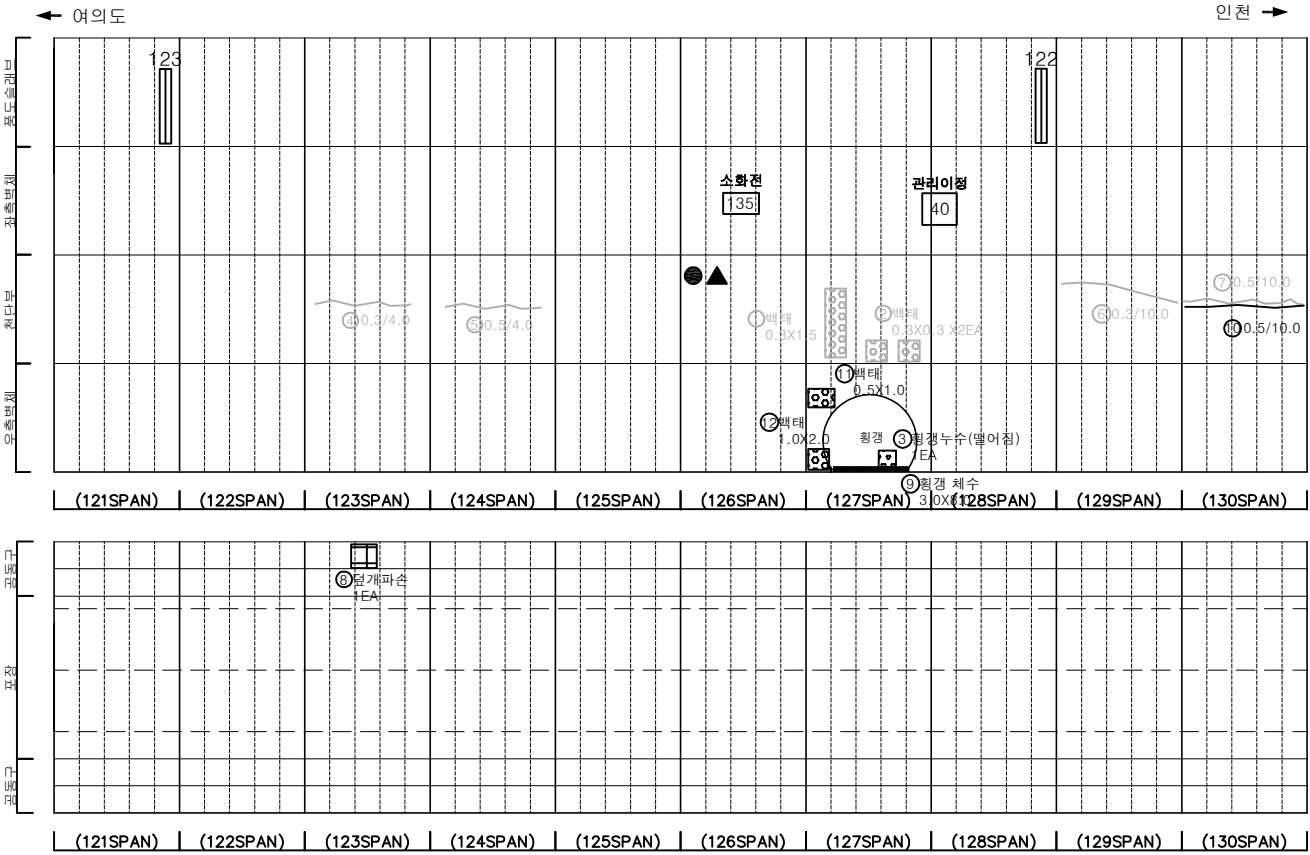
| 번호 | 발생년도 | 부재 | 위치 | 손상내용 | 손상현황 | | | | | | 비고 |
|---|---|---|---|---|---|---|---|---|---|---|---|
| 3 | 22상 | 피난연락통 | S 127 | 누수(떨어짐) | - | - | - | EA | 1 | 1.00 | |
| 4 | 23상 | 천단부 | S 123 | 균열(폭0.3mm이상) | 0.3 | 4.0 | - | m | 1 | 4.00 | 25상 보수 |
| 5 | 23상 | 천단부 | S 124 | 균열(폭0.3mm이상) | 0.5 | 4.0 | - | m | 1 | 4.00 | 25상 보수 |
| 6 | 23상 | 천단부 | S 129 | 균열(폭0.3mm이상) | 0.3 | 10.0 | - | m | 1 | 10.00 | 25상 보수 |
| 7 | 23상 | 천단부 | S 130 | 균열(폭0.3mm이상) | 0.5 | 10.0 | - | m | 1 | 10.00 | 25상 보수 |
| 10 | 26상 | 천단부 | S 130 | 균열(폭0.3mm이상) | 0.5 | 10.0 | - | m | 1 | 10.00 | |

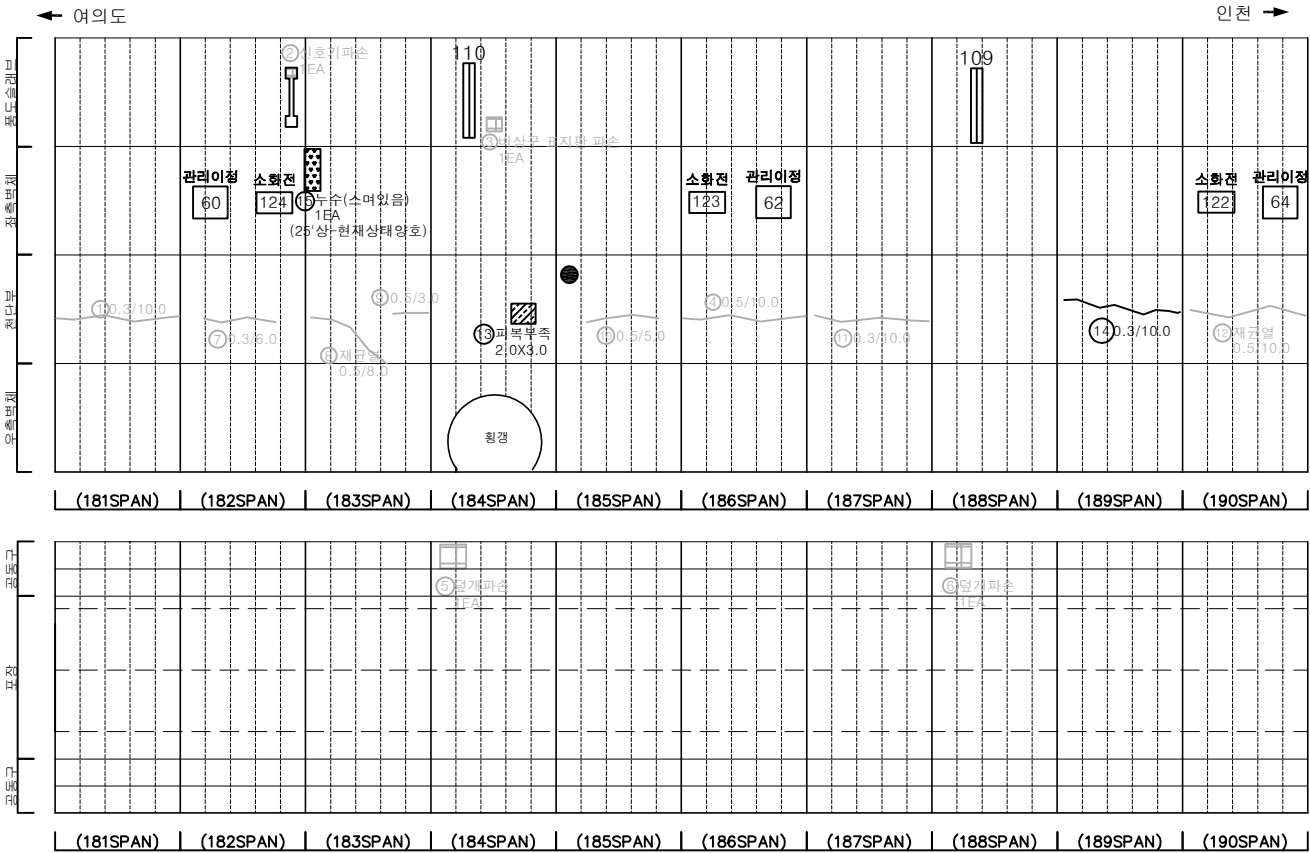
| 번호 | 발생<br>년도 | 부재 | 위치 | 손상내용 | 손상현황 | | | | | | 비 고 |
|---|---|---|---|---|---|---|---|---|---|---|---|
| 1 | 22상 | 천단부 | S 181 | 균열(폭0.3mm이상) | 0.3 | 10.0 | - | m | 1 | 10.00 | 25상 보수 |
| 4 | 22상 | 천단부 | S 186 | 균열(폭0.3mm이상) | 0.5 | 10.0 | - | m | 1 | 10.00 | 25상 보수 |
| 7 | 23상 | 천단부 | S 182 | 균열(폭0.3mm이상) | 0.3 | 6.0 | - | m | 1 | 6.00 | 25상 보수 |
| 8 | 23상 | 천단부 | S 183 | 재균열(폭0.3mm이상) | 0.5 | 8.0 | - | m | 1 | 8.00 | 25상 보수 |
| 9 | 23상 | 천단부 | S 183 | 균열(폭0.3mm이상) | 0.5 | 3.0 | - | m | 1 | 3.00 | 25상 보수 |
| 10 | 23상 | 천단부 | S 185 | 균열(폭0.3mm이상) | 0.5 | 5.0 | - | m | 1 | 5.00 | 25상 보수 |
| 11 | 23상 | 천단부 | S 187 | 균열(폭0.3mm이상) | 0.3 | 10.0 | - | m | 1 | 10.00 | 25상 보수 |
| 12 | 23상 | 천단부 | S 190 | 재균열(폭0.3mm이상) | 0.5 | 10.0 | - | m | 1 | 10.00 | 25상 보수 |
| 14 | 24상 | 천단부 | S 189 | 균열(폭0.3mm이상) | 0.3 | 10.0 | - | m | 1 | 10.00 | |
| 15 | 24하 | 측벽부 | S 183 | 누수(스머있음) | - | - | - | EA | 1 | 1.00 | |

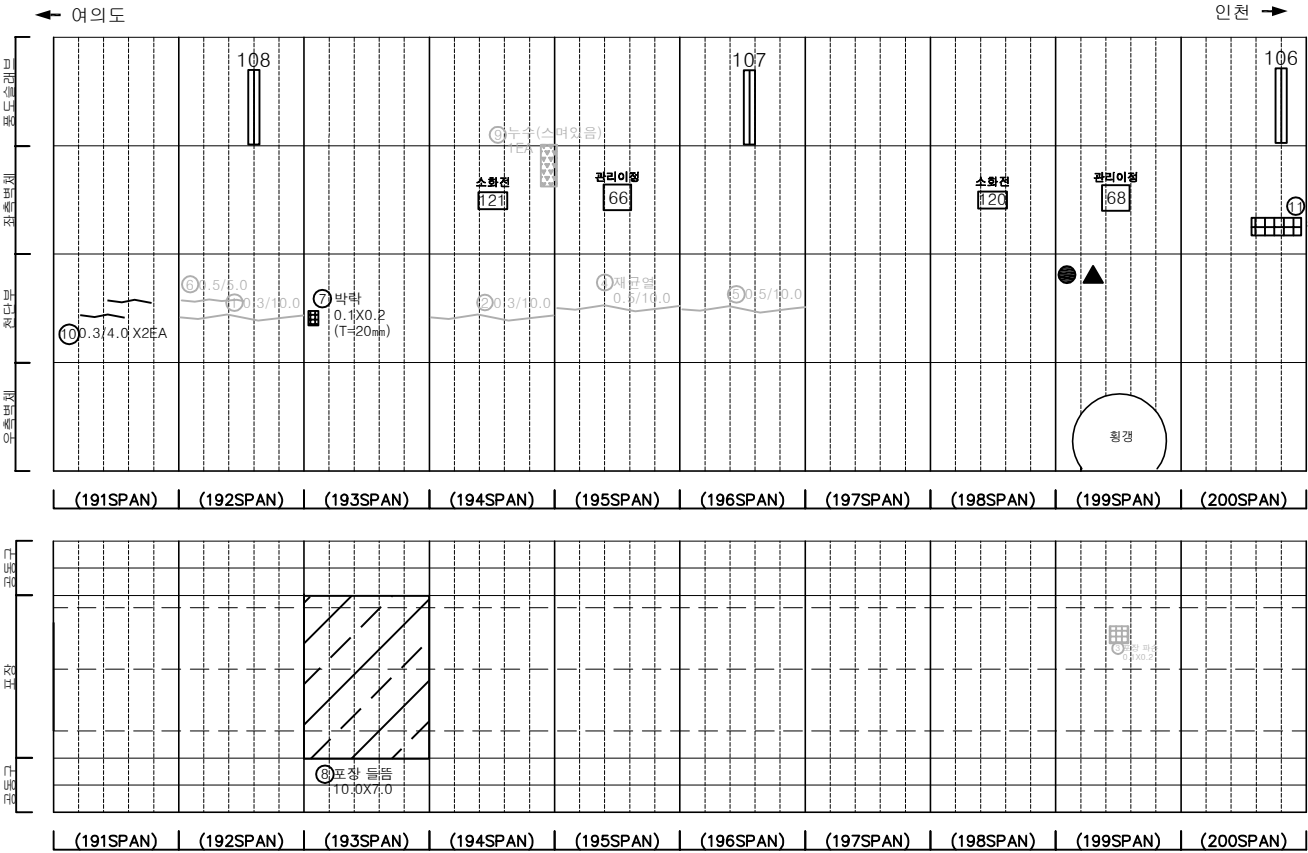
| 번호 | 발생<br>년도 | 부재 | 위치 | 손상내용 | 손상현황 | | | | | | 비고 |
|---|---|---|---|---|---|---|---|---|---|---|---|
| 1 | 22상 | 천단부 | S 192 | 균열(폭0.3mm이상) | 0.3 | 10.0 | - | m | 1 | 10.00 | 22상 보수 |
| 2 | 22상 | 천단부 | S 194 | 균열(폭0.3mm이상) | 0.3 | 10.0 | - | m | 1 | 10.00 | 22상 보수 |
| 4 | 23상 | 천단부 | S 195 | 재균열(폭0.3mm이상) | 0.5 | 10.0 | - | m | 1 | 10.00 | 23상 보수 |
| 5 | 23상 | 천단부 | S 196 | 균열(폭0.3mm이상) | 0.5 | 10.0 | - | m | 1 | 10.00 | 23상 보수 |
| 6 | 23하 | 천단부 | S 192 | 균열(폭0.3mm이상) | 0.5 | 5.0 | - | m | 1 | 5.00 | 23상 보수 |
| 9 | 25상 | 측벽부 | S 194 | 누수(스머있음) | - | - | - | EA | 1 | 1.00 | 25상 보수 |
| 10 | 25상 | 천단부 | S 191 | 균열(폭0.3mm이상) | 0.3 | 4.0 | - | m | 2 | 8.00 | |

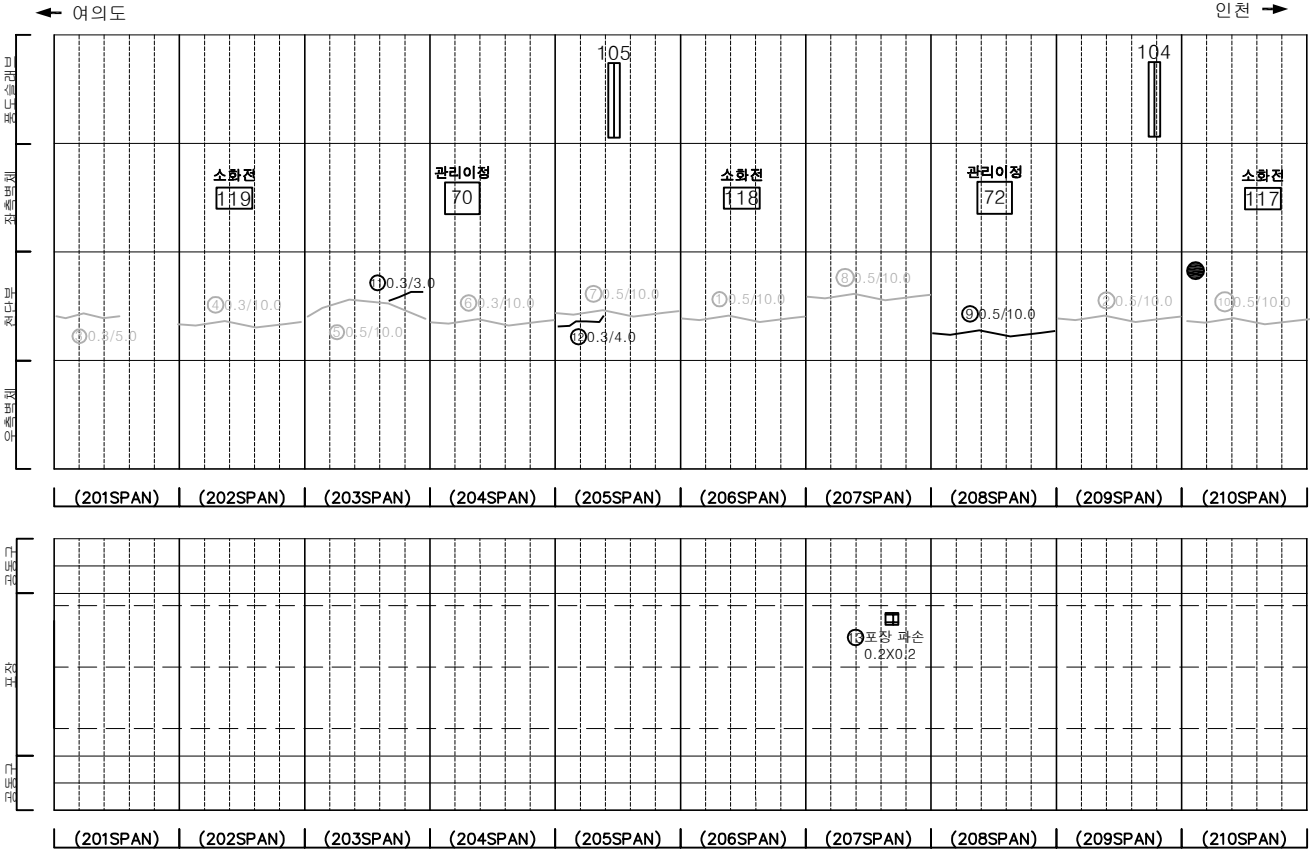
| 번호 | 발생<br>년도 | 부재 | 위치 | 손상내용 | 손상현황 | | | | | | 비고 |
|---|---|---|---|---|---|---|---|---|---|---|---|
| 1 | 22상 | 천단부 | S 206 | 균열(폭0.3mm이상) | 0.5 | 10.0 | - | m | 1 | 10.00 | 2상 보수 |
| 2 | 22상 | 천단부 | S 209 | 균열(폭0.3mm이상) | 0.5 | 10.0 | - | m | 1 | 10.00 | 2상 보수 |
| 3 | 23상 | 천단부 | S 201 | 균열(폭0.3mm이상) | 0.3 | 5.0 | - | m | 1 | 5.00 | 2상 보수 |
| 4 | 23상 | 천단부 | S 202 | 균열(폭0.3mm이상) | 0.3 | 10.0 | - | m | 1 | 10.00 | 2상 보수 |
| 5 | 23상 | 천단부 | S 203 | 균열(폭0.3mm이상) | 0.5 | 10.0 | - | m | 1 | 10.00 | 2상 보수 |
| 6 | 23상 | 천단부 | S 204 | 균열(폭0.3mm이상) | 0.3 | 10.0 | - | m | 1 | 10.00 | 2상 보수 |
| 7 | 23상 | 천단부 | S 205 | 균열(폭0.3mm이상) | 0.5 | 10.0 | - | m | 1 | 10.00 | 2상 보수 |
| 8 | 23상 | 천단부 | S 207 | 균열(폭0.3mm이상) | 0.5 | 10.0 | - | m | 1 | 10.00 | 2상 보수 |
| 9 | 23상 | 천단부 | S 208 | 균열(폭0.3mm이상) | 0.5 | 10.0 | - | m | 1 | 10.00 | |
| 10 | 23상 | 천단부 | S 210 | 균열(폭0.3mm이상) | 0.5 | 10.0 | - | m | 1 | 10.00 | 2상 보수 |
| 11 | 25상 | 천단부 | S 203 | 균열(폭0.3mm이상) | 0.3 | 3.0 | - | m | 1 | 3.00 | 손상증가 |
| 12 | 25상 | 천단부 | S 205 | 균열(폭0.3mm이상) | 0.3 | 4.0 | - | m | 1 | 4.00 | |

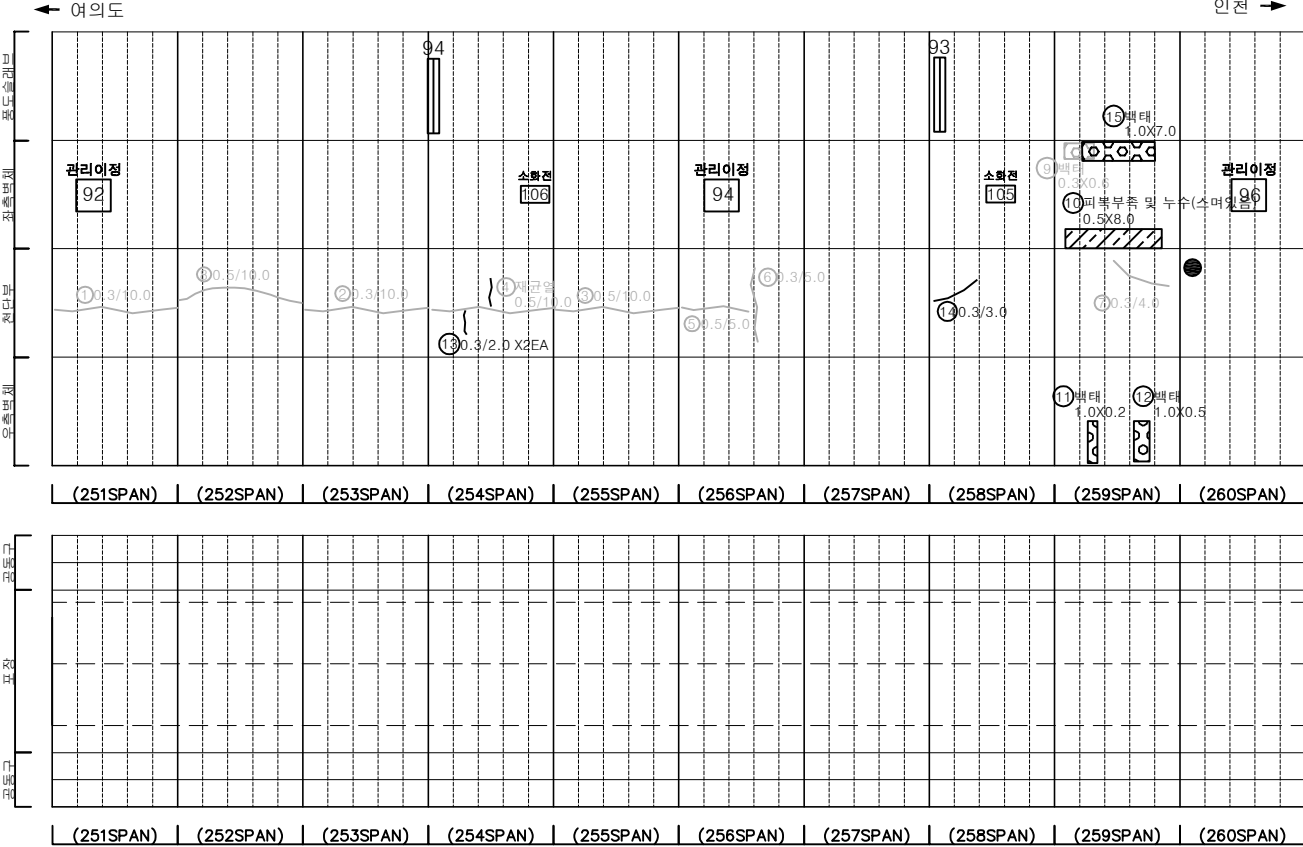
| 번호 | 발생<br>년도 | 부재 | 위치 | 손상내용 | 손상현황 | | | | | | 비 고 |
|---|---|---|---|---|---|---|---|---|---|---|---|
| 1 | 22상 | 천단부 | S 251 | 균열(폭0.3mm이상) | 0.3 | 10.0 | - | m | 1 | 10.00 | 2상 보강 |
| 2 | 22상 | 천단부 | S 253 | 균열(폭0.3mm이상) | 0.3 | 10.0 | - | m | 1 | 10.00 | 2상 보강 |
| 3 | 22상 | 천단부 | S 255 | 균열(폭0.3mm이상) | 0.5 | 10.0 | - | m | 1 | 10.00 | 2상 보강 |
| 4 | 22하 | 천단부 | S 254 | 재균열(폭0.3mm이상) | 0.5 | 10.0 | - | m | 1 | 10.00 | 2상 보강 |
| 5 | 23상 | 천단부 | S 256 | 균열(폭0.3mm이상) | 0.5 | 5.0 | - | m | 1 | 5.00 | 2상 보강 |
