## 제4편 사 면

# 1. 삼덕대절토사면

삼덕대절토사면은 대구광역시 수성구 삼덕동에 위치한 사면으로서 총 연장 290.0m, 높이 58.2m의 2중 절토사면으로 시공되어 있다.

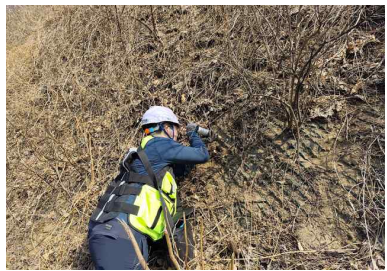
| 시험위치 | 보정반발경도 | 추정강도(MPa) | 암 판정 결과 | 실시 전경 |
|---|---|---|---|---|
| 1구간 STA.140 | 54.4 | 102.6 | 보통암 | |
| 검토의견 | · 암반용 슈미트해머에 의한 반발경도 시험결과, 상위50% 평균값(대표값)은 54.4~56.7로 측정되었으며, 일축압축강도추정 102.6~113.2MPa로 경암으로 판정되어 암반의 강도는 양호한 것으로 판단된다. | | | |

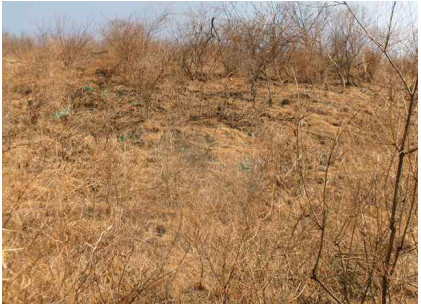
| 구 분 | 중점유지관리 사항 | 현황 사진 |
|---|---|---|
| 사<br>면<br>부 | <ul style="list-style-type: none"> <li>• 녹생토유실 구간</li> <li>→ 주기적인 점검을 통해 발생규모 및 현황관리를 실시하고, 손상이 일정규모 이상 발생할 경우 표면보호공 등의 조치가 필요</li> </ul> | |

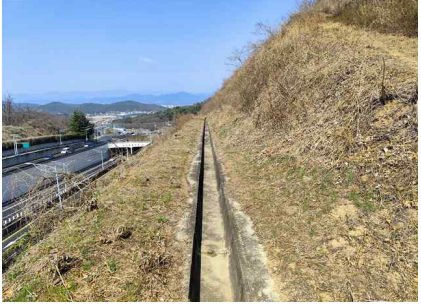
| 구 분 | 중점유지관리 사항 | 현황 사진 |
|---|---|---|
| 배<br>수<br>시<br>설 | <ul style="list-style-type: none"> <li>• 현재 배수기능은 원활한 상태임</li> <li>→ 주기적인 정비를 실시하는 유지관리가 필요</li> </ul> | |

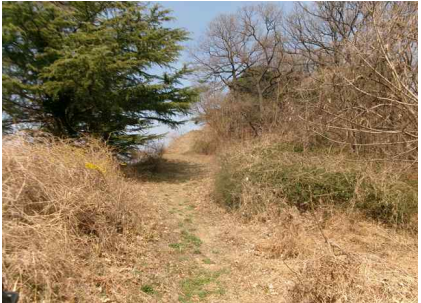
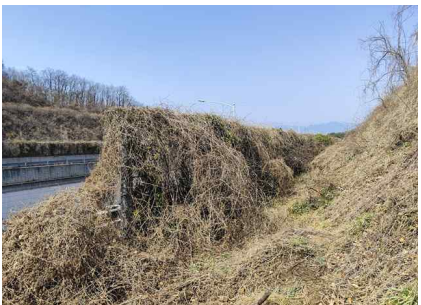
| 구 분 | 중점유지관리 사항 | 현황 사진 |
|---|---|---|
| 보<br>호<br>보<br>강<br>시<br>설 | <ul style="list-style-type: none"> <li>• 현재 보호/보강시설의 기능은 원활한 상태임</li> <li>→ 일부 낙발생 등의 손상이 발생하였으나, 기능은 원활한 상태이며, 낙삭방지울타리, 락볼트 등에 대해 주기적인 점검을 통해 손상발생 유무, 부식의 진전여부를 확인하는 유지관리가 필요</li> </ul> | <br> |
