## 2. 가천교

### 2.1 시설물의 개요

본 시설물은 대구광역시 수성구 가천동에 위치한 교량으로서 총 연장 290.0m, 폭 28.9~51.9m, 왕복 6차로로 시공되어 있다.

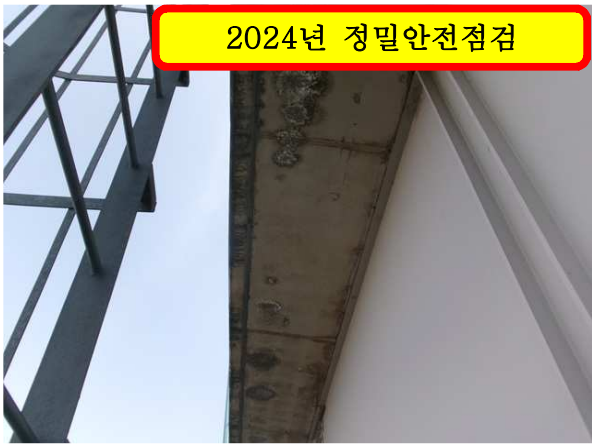
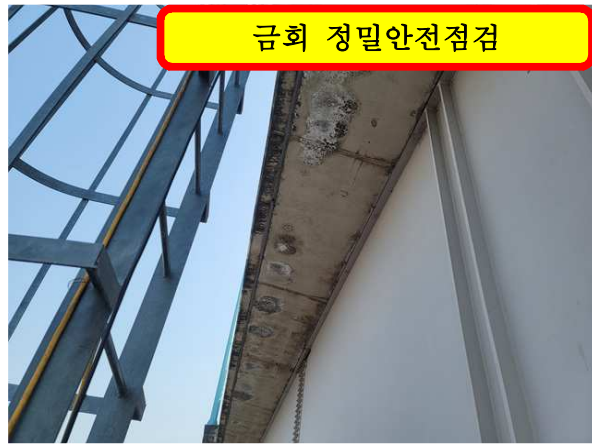
【사진 2.3.3】 바닥판하면 손상현황

| 손상현황 • S5 표면박리, 오염<br>원 인 • - | 손상현황 • S5 표면박리, 오염<br>원 인 • 수분접촉, 장기공용 등 |

| 조치방안 • - | 조치방안 • 표면처리 |

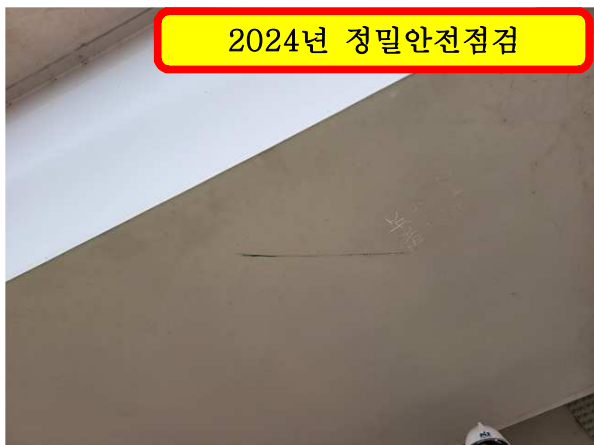
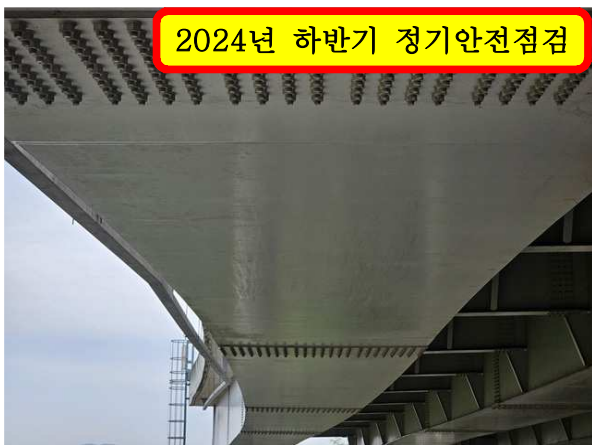
【사진 2.3.5】 거더 손상현황

| 손상현황 | • S3-G1 거더외부 도장긫힘 | 손상현황 | • S3-G1 거더외부 도장긫힘 -보수 |

| 조치방안 | • - | 조치방안 | • 상태양호 |

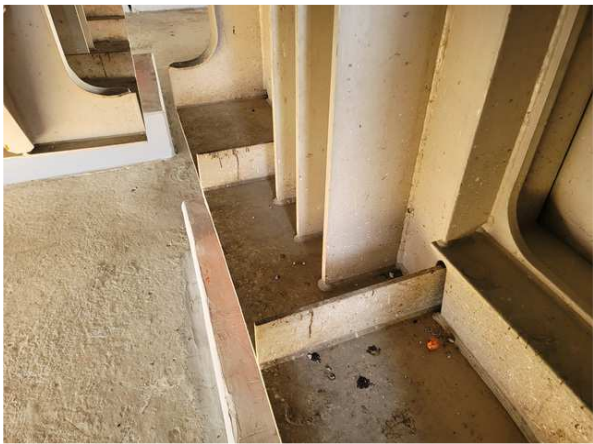
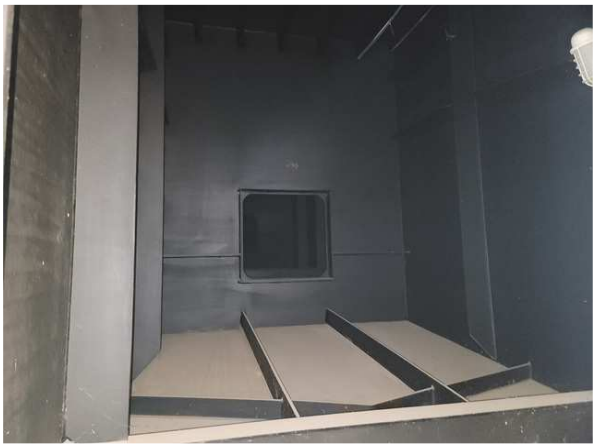
| 손상현황 | • S3-G3 거더내부 이물질퇴적 -보수 | 손상현황 | • S4 거더내부 상태양호 |

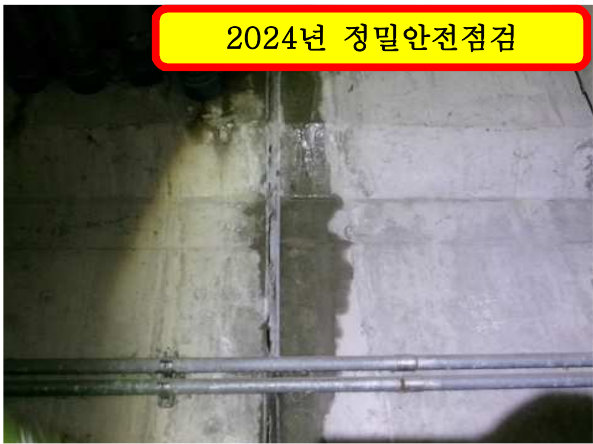
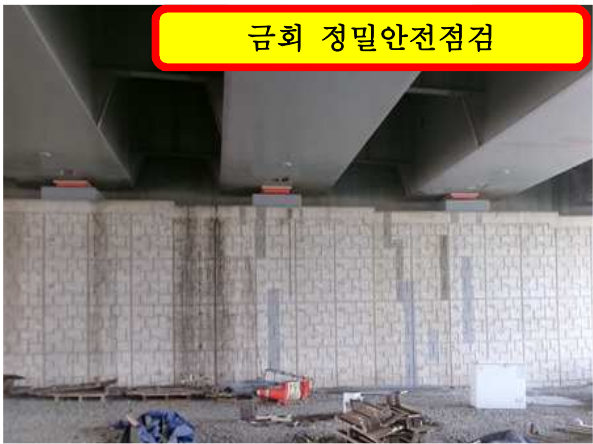
| 손상현황 | • A1 누수흔적 | 손상현황 | • A1 누수흔적 |
| 원 인 | • - | 원 인 | • 신축이음 하부 우수유입 등 |

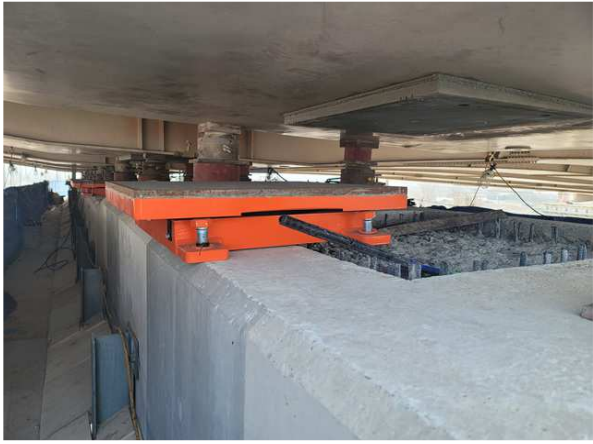
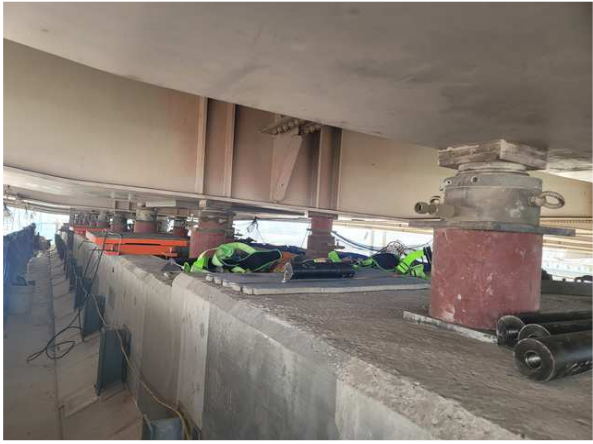
| 손상현황 | • P4 교량받침 교체 현황 | 손상현황 | • P4 교량받침 교체 현황 |

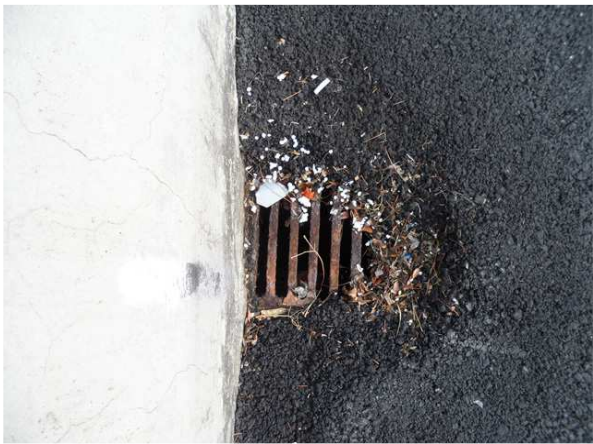
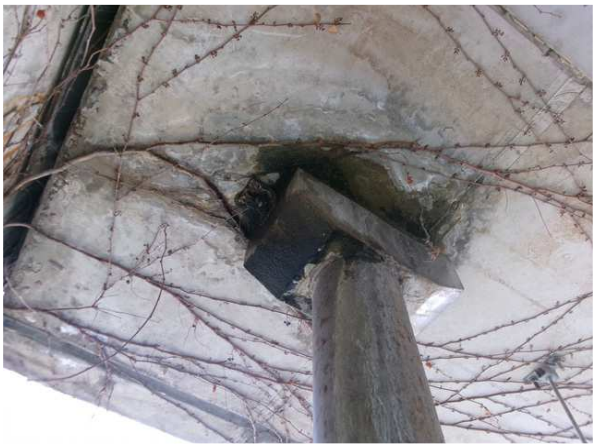
| 손상현황 | • S1 배수구 상태양호 | 손상현황 | • S1 배수관 접합부 누수(1EA) |
| 원 인 | • - | 원 인 | • 공용기간 증가, 시공미흡 등 |

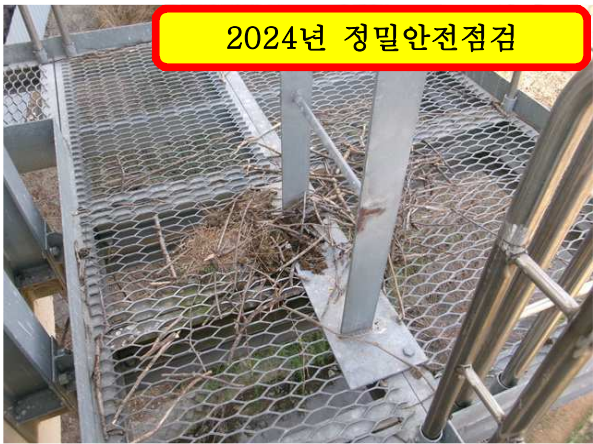
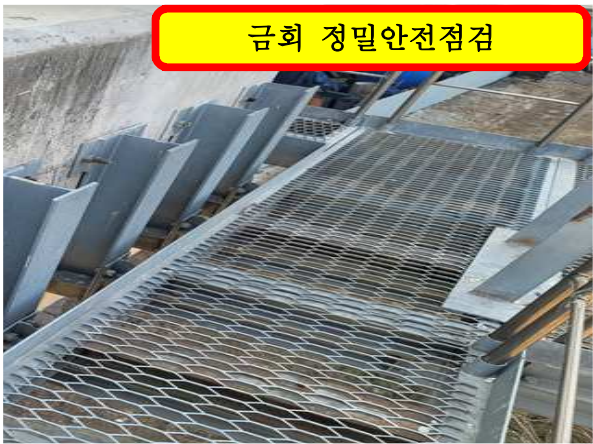
| 손상현황 | • P3 이물질적치(1EA) | 손상현황 | • P3 이물질적치(1EA) -보수 |

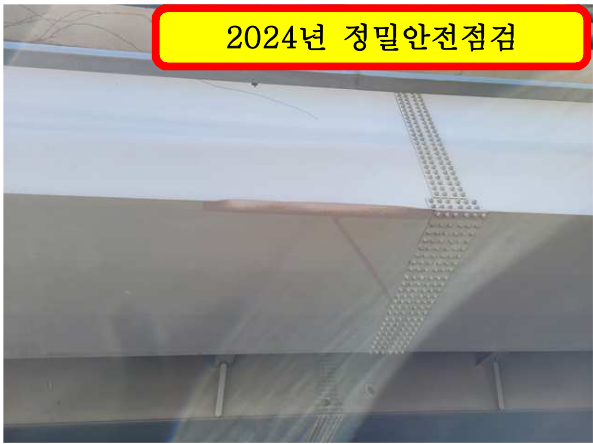
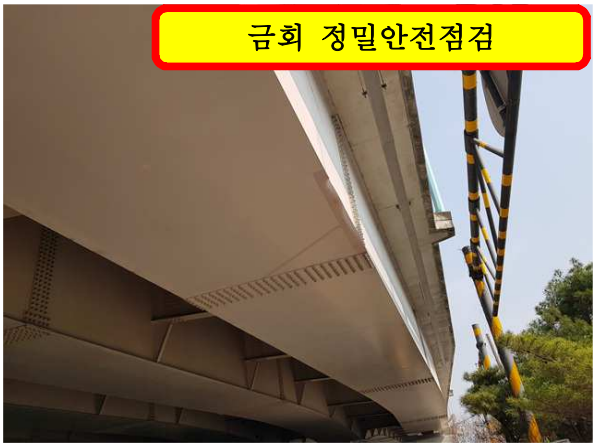
| 손상현황 | • S1-G4 거더외부 강재변형 | 손상현황 | • S1-G4 거더외부 강재변형 |
| 원 인 | • — | 원 인 | • 외부충격 등 |

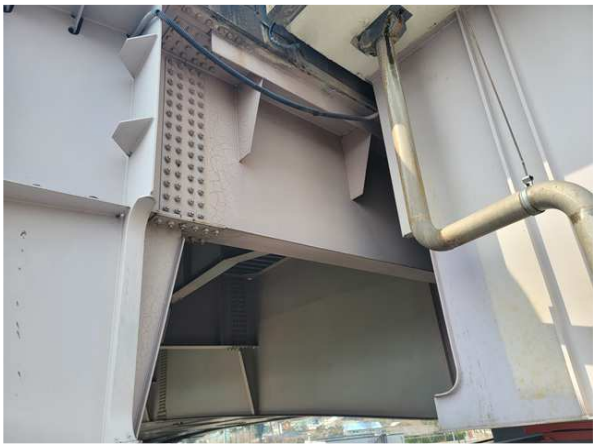
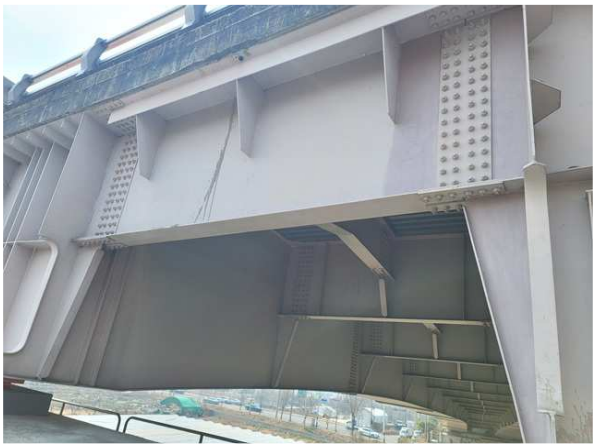
| 손상현황 | • S3 가로보 도장열화 | 손상현황 | • S3 가로보 도장열화 |
| 원 인 | • 외기노출, 수분접촉 등 | 원 인 | • 외기노출, 수분접촉 등 |

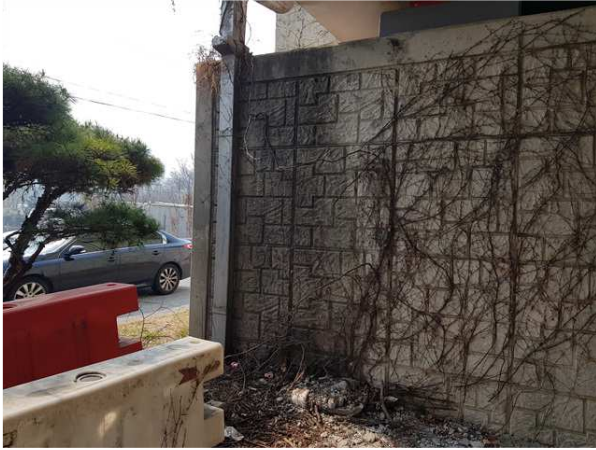
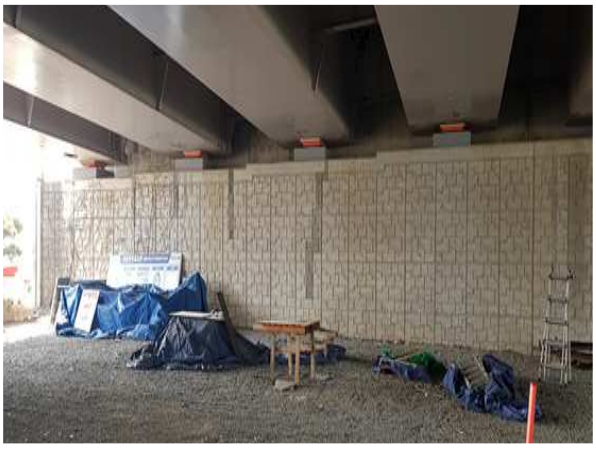
| 손상현황 | • A1 누수흔적 | 손상현황 | • A1 벽체 상태현황 |
| 원 인 | • 외부 우수유입 등 | 원 인 | • - |

| 조치방안 | • 주의관찰 후 표면처리 | 조치방안 | • - |

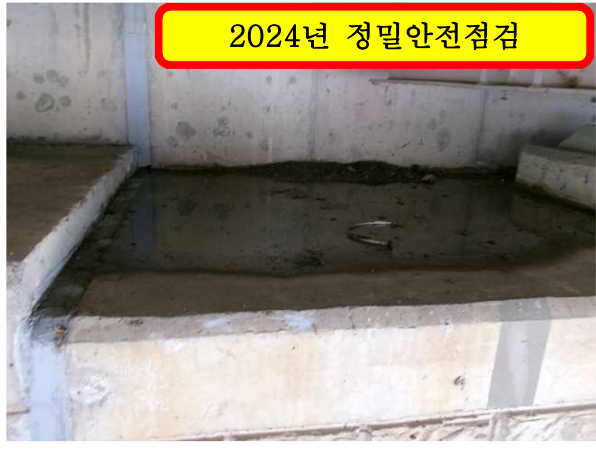
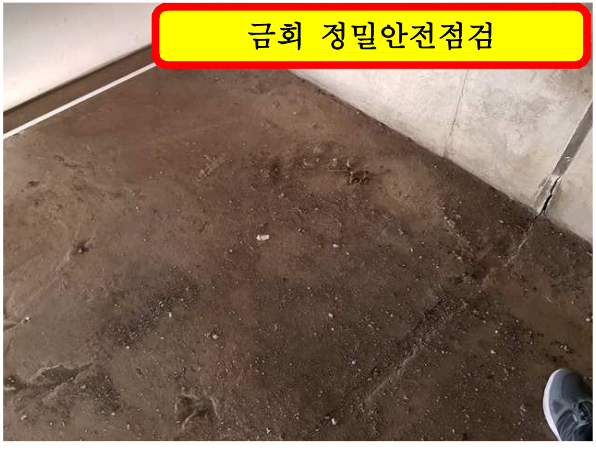
| 손상현황 | • A1 체수 | 손상현황 | • A1 체수 |
| 원 인 | • - | 원 인 | • 신축이음 하부 우수유입 등 |

| 조치방안 | • - | 조치방안 | • 주의관찰 |

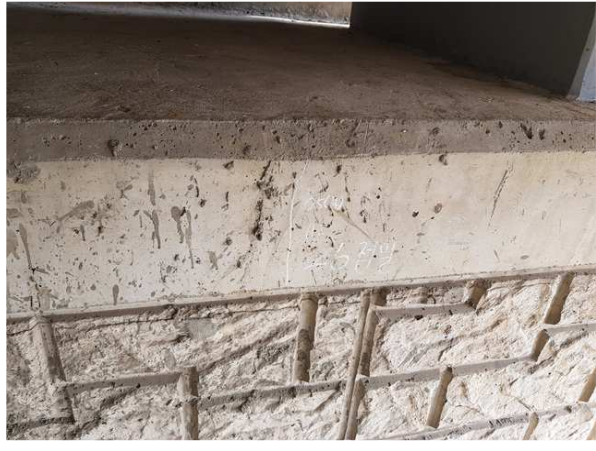
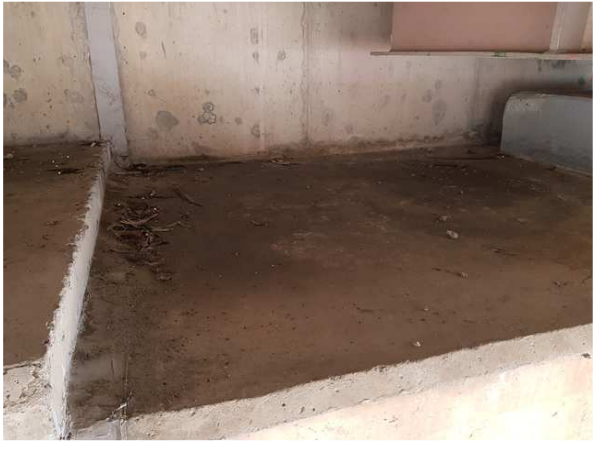
| 손상현황 | • A2 균열(0.3mm미만) | 손상현황 | • A2 체수 상태현황 |
| 원 인 | • 건조수축, 온도변화 등 | 원 인 | • 신축이음 하부 우수유입 등 |

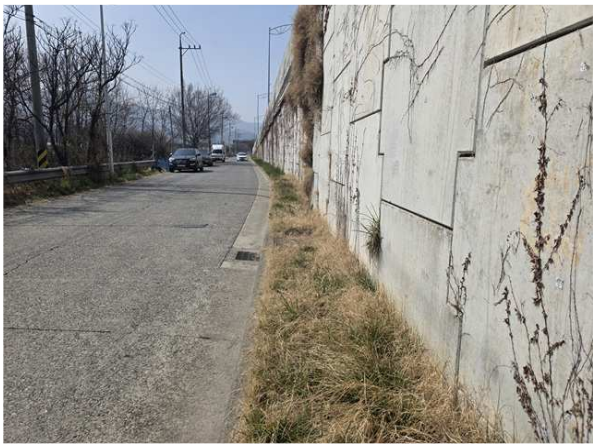
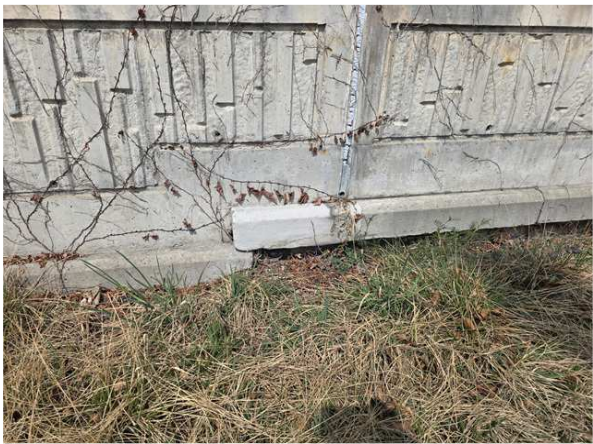
| 손상현황 | • 보강토옹벽 기초부 상태현황 | 손상현황 | • 보강토옹벽 S1 보수부 파손 |
| 원 인 | • - | 원 인 | • 외부충격 등 |

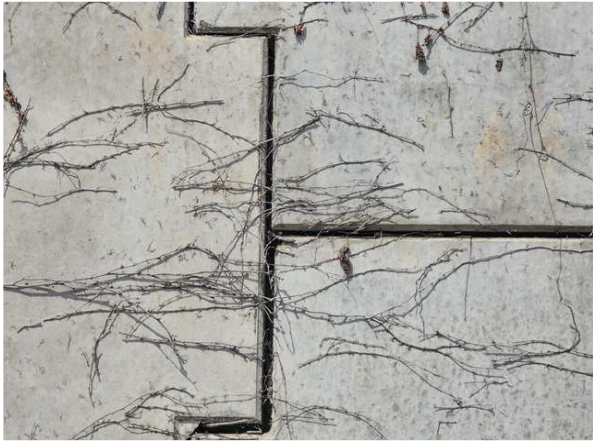
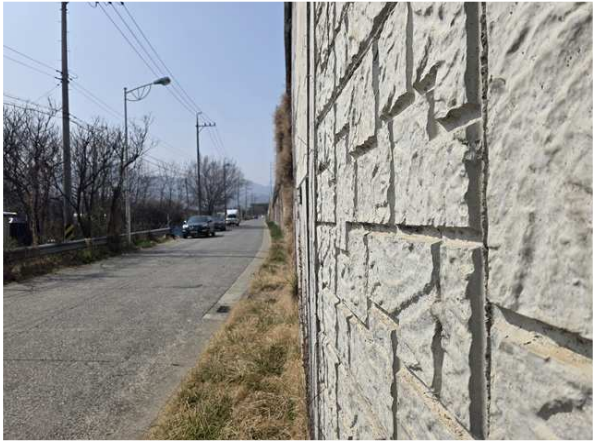
| 손상현황 | • 보강토옹벽 S7 판넬파손 | 손상현황 | • 보강토옹벽 S8 배부름 |
| 원 인 | • 외부충격 등 | 원 인 | • 시공초기 침하 등 |

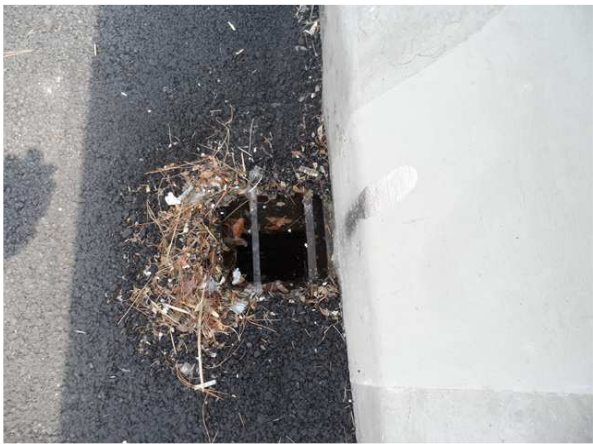
| 손상현황 | • S1 배수구 그레이팅 파손(1EA) | 손상현황 | • S2 배수관 연결상태 양호 |
| 원 인 | • 외부충격 등 | 원 인 | • - |
