## 제2편 시 설 물 편

# 1. 연호지하차도

연호지하차도는 2002년 8월 준공된 지하차도로 대구광역시 수성구 연호동(대구광역시 4차 순환도로 범안로)에 위치하고 있으며, 구조형식은 본선 2륜 BOX, 시·종점부 구간은 U-TYPE옹벽으로 시공되어있다.

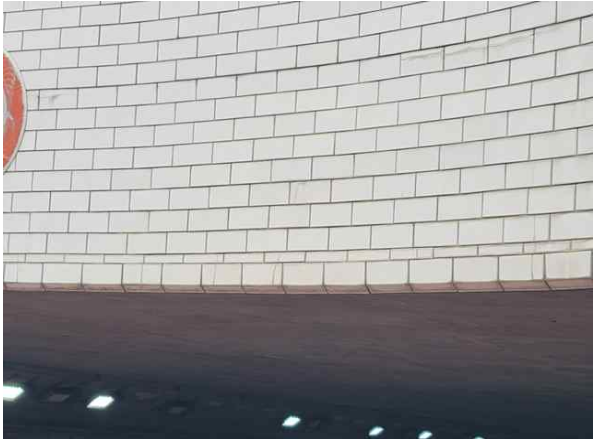
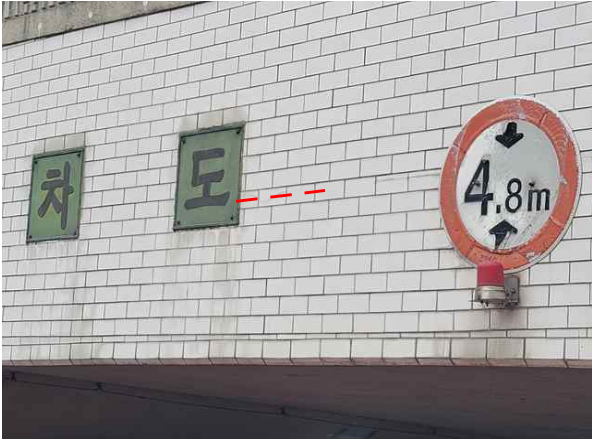
| 현 황 | 갯구부(시점) 타일균열 | 현 황 | 갯구부(시점) 타일균열 |
| 원 인 | 콘크리트와 타일 사이에 구속응력 | 원 인 | 콘크리트와 타일 사이에 구속응력 |

| 대 책 | 주의관찰 | 대 책 | 주의관찰 |

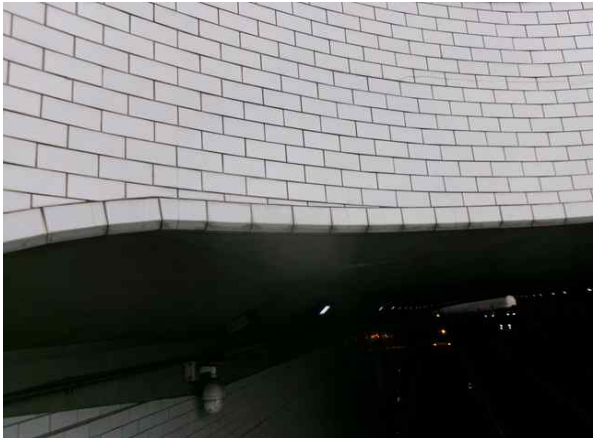
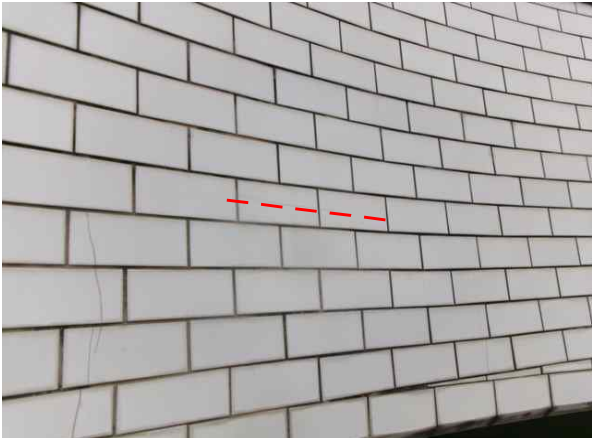
| 현 황 | 갯구부(종점) 타일균열 | 현 황 | 갯구부(종점) 타일균열 |
| 원 인 | 콘크리트와 타일 사이에 구속응력 | 원 인 | 콘크리트와 타일 사이에 구속응력 |

| 대 책 | 주의관찰 | 대 책 | 주의관찰 |

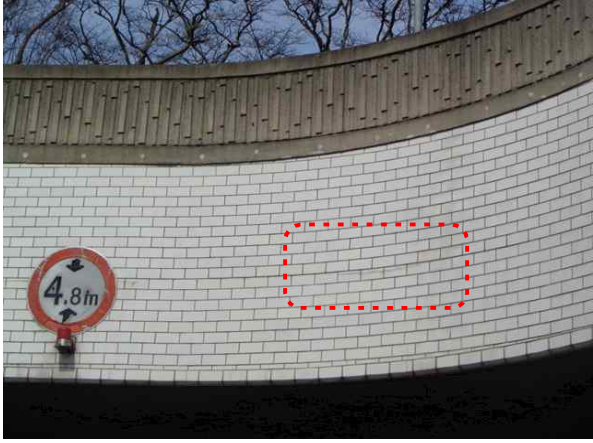
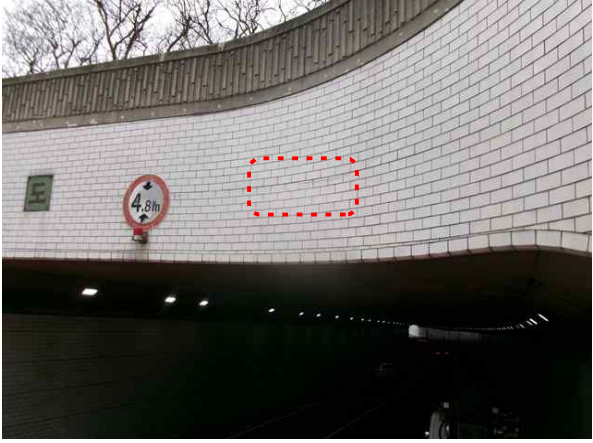
| 현 황 | 갱구부(시점) 타일균열 (2023년 정밀) | 현 황 | 갱구부 (시점) 타일균열 |
| 원 인 | 콘크리트와 타일 사이에 구속응력 | 원 인 | 콘크리트와 타일 사이에 구속응력 |

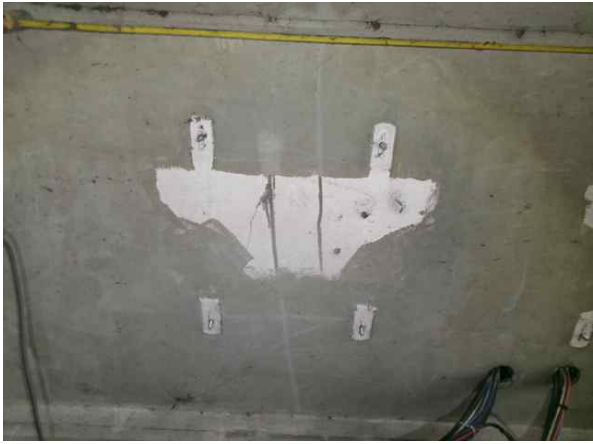
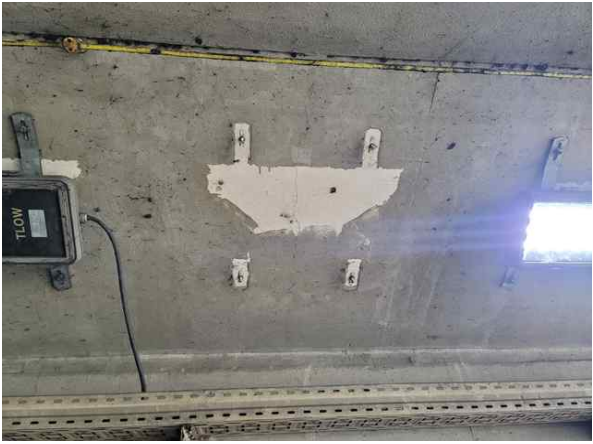
| 현 황 | 범물방향 S10 슬래브하면<br>균열(0.3mm미만) | 현 황 | 범물방향 S10 슬래브하면<br>균열(0.3mm미만) |
| 원 인 | 건조수축 및 온도변화 | 원 인 | 건조수축 및 온도변화 |

| 대 책 | 표면처리 | 대 책 | 표면처리 |

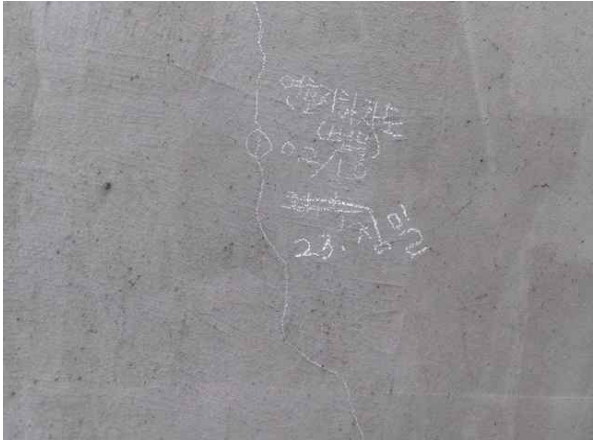
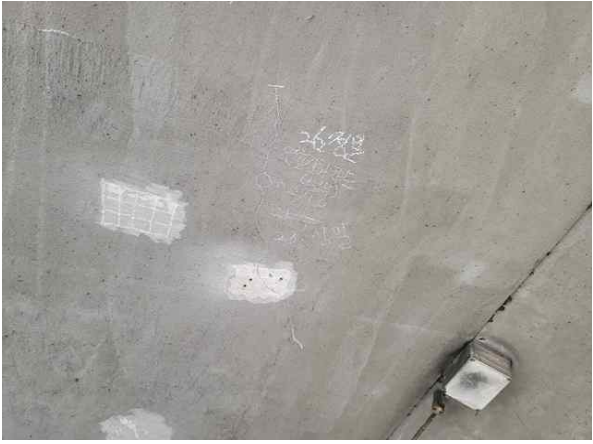
| 현 황 | 범물방향 S10 슬래브하면<br>균열(0.3mm미만) (2023년 정밀) | 현 황 | 범물방향 S10 슬래브하면<br>균열(0.3mm미만) |
| 원 인 | 건조수축 및 온도변화 | 원 인 | 건조수축 및 온도변화 |

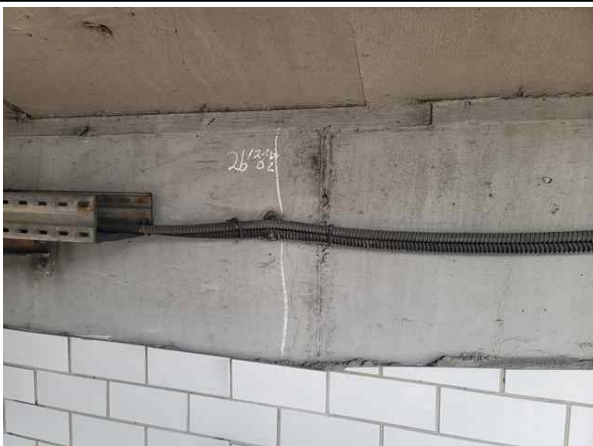
| 현 황 | 안심방향 S1 벽체 균열(cw=0.3mm미만) | 현 황 | 안심방향 S5 타일균열 |
| 원 인 | 건조수축 및 온도변화 | 원 인 | 콘크리트와 타일 사이에 구속응력 |

| 대 책 | 표면처리 | 대 책 | 주의관찰 |

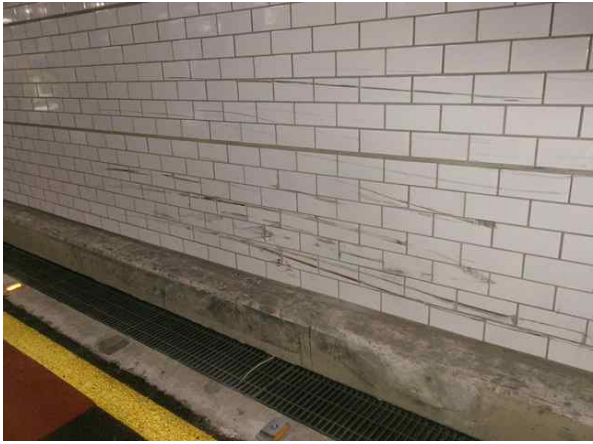
| 현 황 | 안심방향 S6 타일파손 | 현 황 | 안심방향 S6 벽태 |
| 원 인 | 차량 충돌에 의한 외부충격 | 원 인 | 유도배수관 불량에 의한 누수 |

| 대 책 | 타일재시공 | 대 책 | 표면처리 |

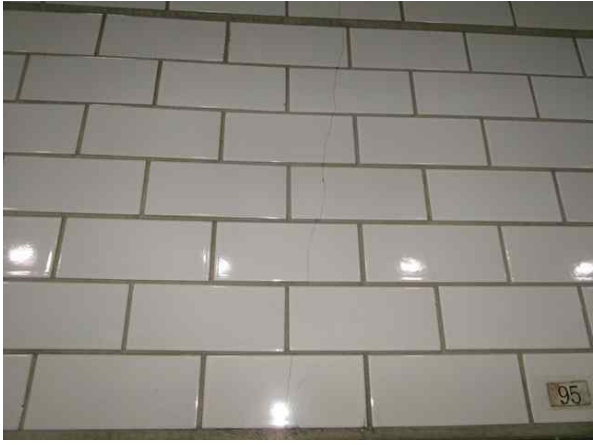
| 현 황 | 범물방향 S4 타일균열 | 현 황 | 범물방향 S7 누수흔적 |
| 원 인 | 콘크리트와 타일 사이에 구속응력 | 원 인 | 유도배수관 불량에 의한 누수 |

| 대 책 | 주의관찰 | 대 책 | 주의관찰 후 표면처리 |

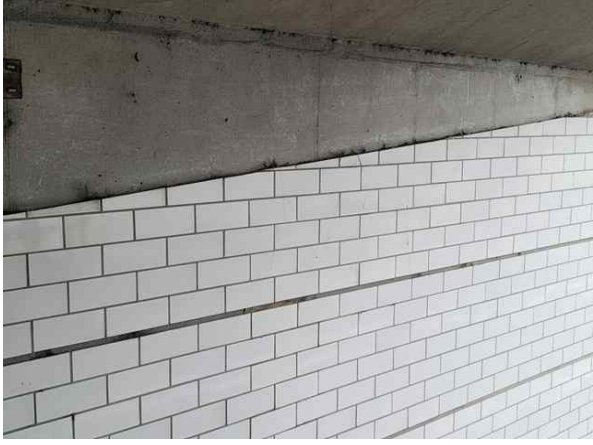
| 현 황 | 범물방향 S10 타일균열 | 현 황 | 범물방향 S10 벽체 균열(cw=0.3mm미만) |
| 원 인 | 콘크리트와 타일 사이에 구속응력 | 원 인 | 건조수축 및 온도변화 |

| 대 책 | 주의관찰 | 대 책 | 표면처리 |

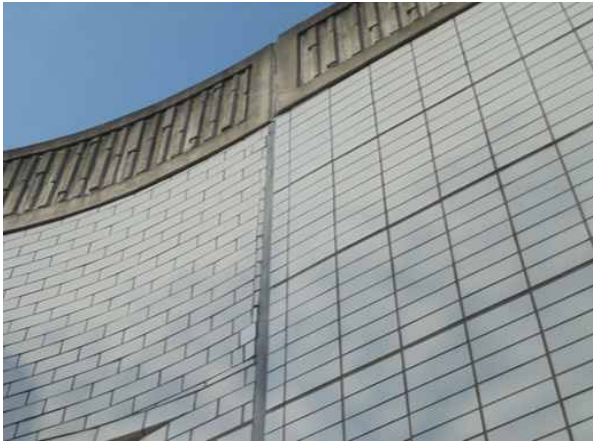
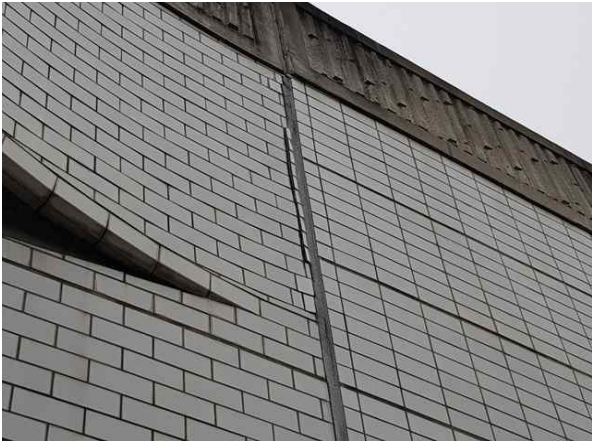
| 현 황 | 범물방향 S10 벽체 타일들뜸 (2023년 정밀) | 현 황 | 범물방향 S10 벽체 타일들뜸 |
| 원 인 | 장기공용에 따른 부착력 저하 | 원 인 | 장기공용에 따른 부착력 저하 |

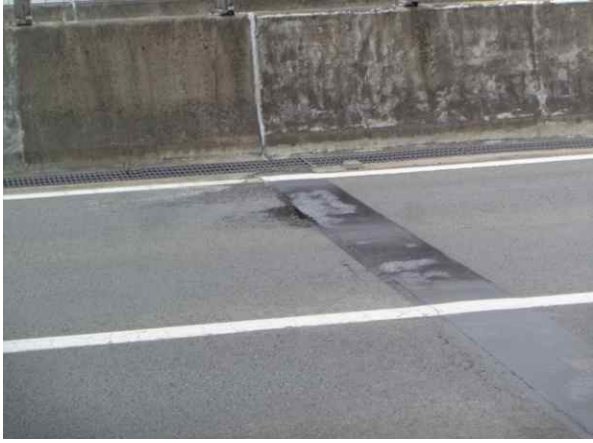
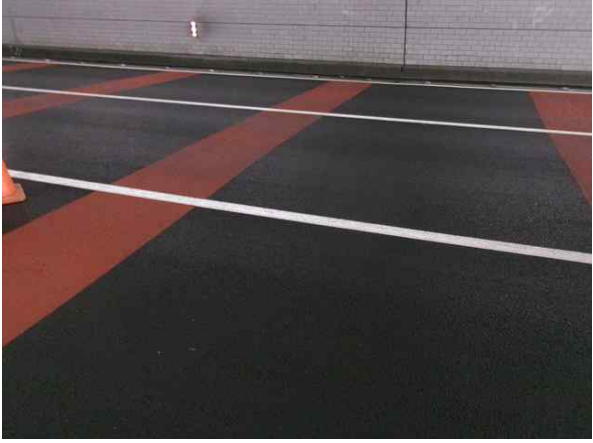
| 현 황 | 안심방향 S10 포장부 아스콘파손 (2023 정밀) | 현 황 | 안심방향 S10 포장부 재포장 |

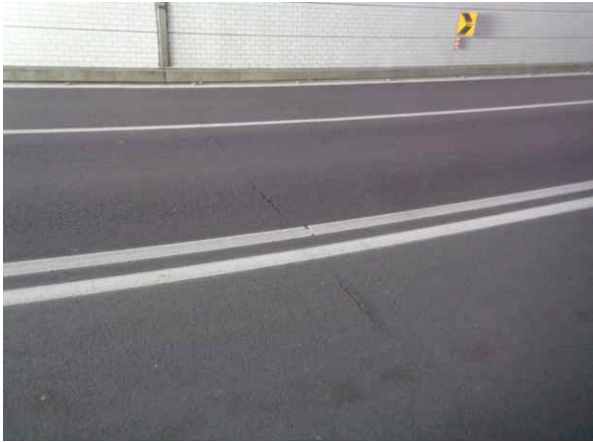
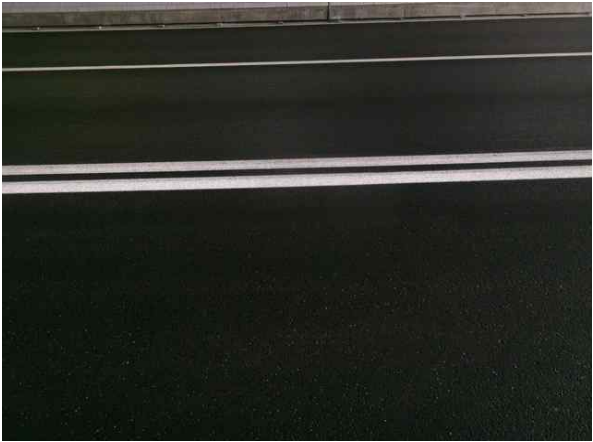
| 현 황 | 범물방향 S1 포장부 아스콘균열 (2023 정밀) | 현 황 | 범물방향 S1 포장부 재포장 |

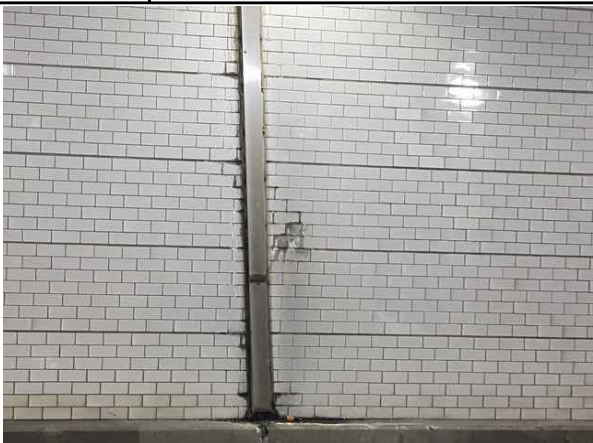
| 현 황 | 안심방향 Box 구간 S6 유도배수관 불량 | 현 황 | 범물방향 Box 구간 S7 유도배수관 불량 |
| 원 인 | 장기공용에 의한 노후화 | 원 인 | 장기공용에 의한 노후화 |

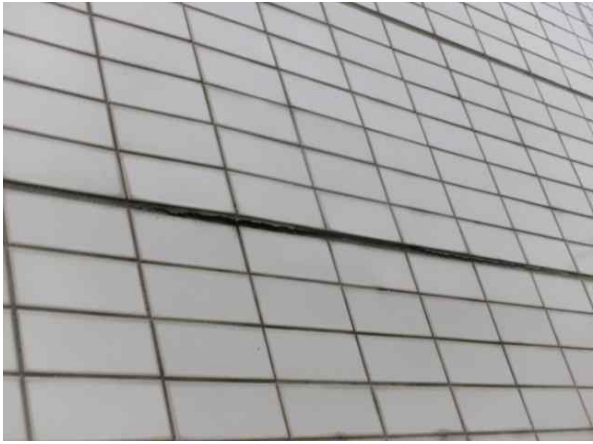
| 현 황 | 범물방향 시점부 S20 옹벽부 타일들뜸 | 현 황 | 안심방향 종점부 S6 옹벽부 타일탈락 |
| 원 인 | 건조수축 및 온도변화 | 원 인 | 장기공용에 의한 부착력 저하 |

| 대 책 | 주의관찰 후 타일재시공 | 대 책 | 주의관찰 후 타일재시공 |

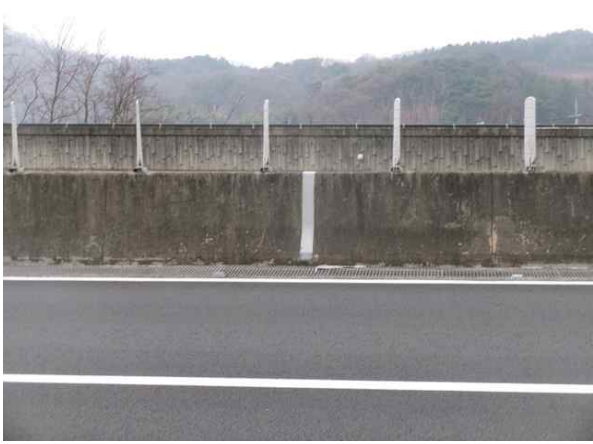
| 현 황 | 안심방향 종점부 S12 중분대 균열 보수 | 현 황 | 범물방향 종점부 S7 중분대 균열(0.3mm이상) |

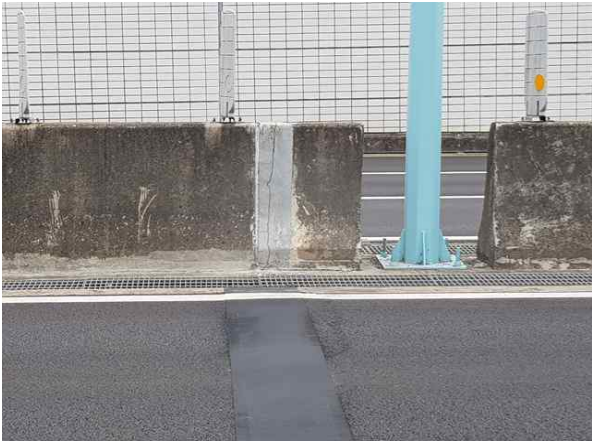
| 원 인 | - | 원 인 | 보수재 열화, 건조수축 및 온도변화 |

| 대 책 | - | 대 책 | 주의관찰 후 주입보수 |

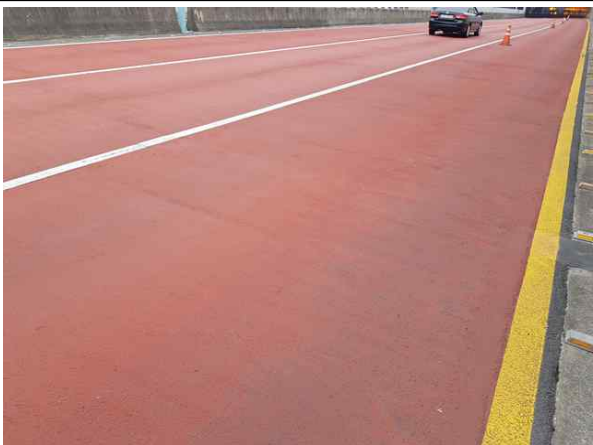
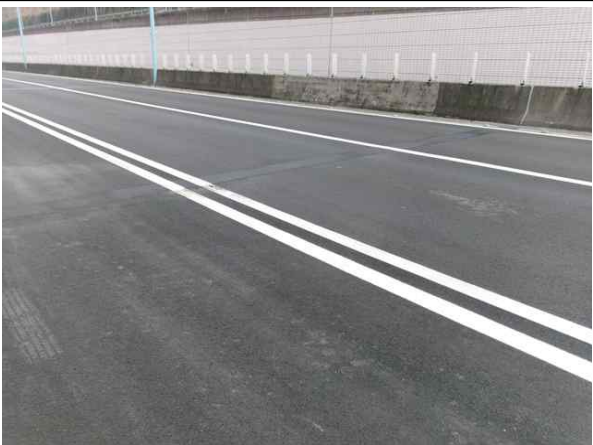
| 현 황 | 안심방향 시점부 S18 라벨링 보수 | 현 황 | 범물방향 시점부 S11 소성변형 보수 |

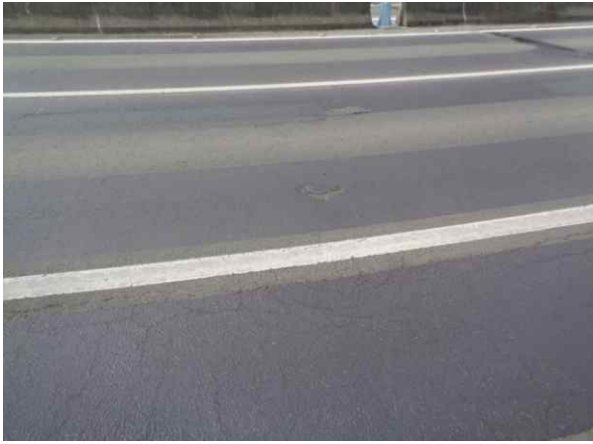
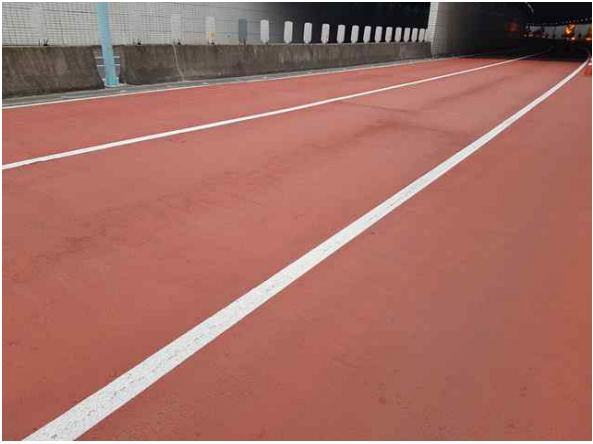
| 현 황 | 안심방향 시점부 S21 포장부<br>아스콘 파손 (2023년 정밀) | 현 황 | 안심방향 시점부 S21 포장부<br>아스콘 파손 보수 |

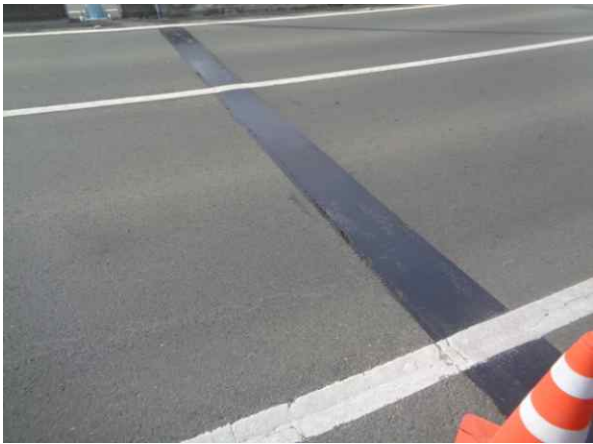
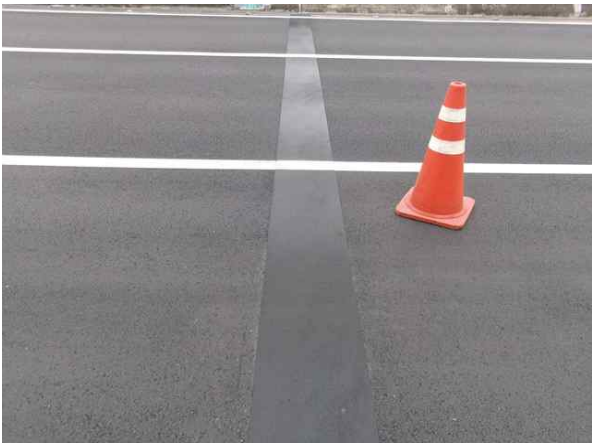
| 현 황 | 안심방향 종점부 S12 포장부<br>로드셀 마감불량 (2023년 정밀) | 현 황 | 안심방향 종점부 S12 포장부<br>로드셀 마감불량 보수 |

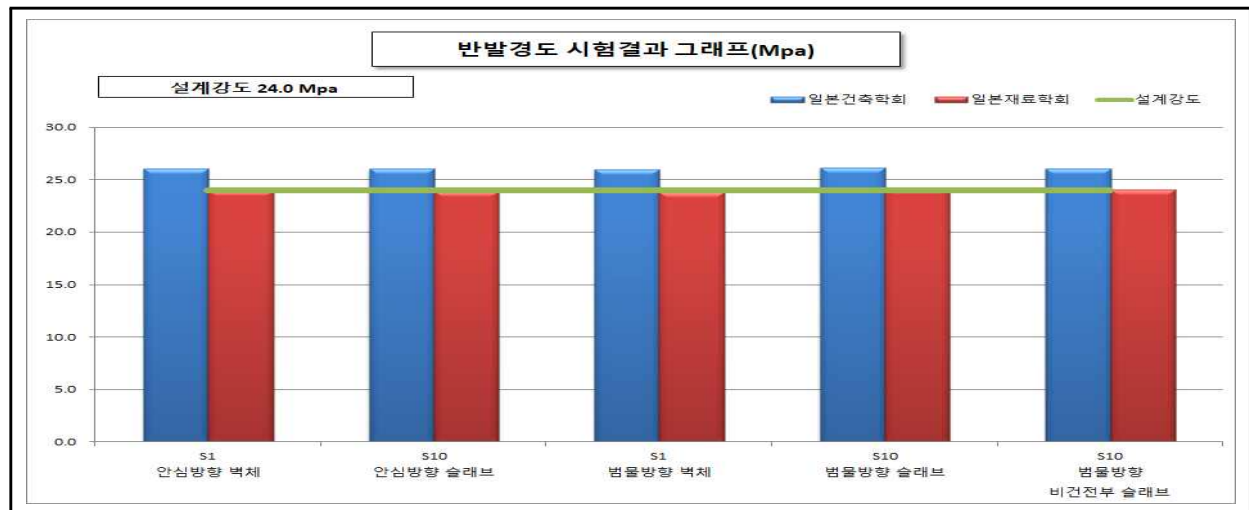
【그림 1.4.2】 반발경도시험 측정결과

- 반발경도법에 의한 압축강도 측정결과 26.0~26.1MPa(안심방향), 26.0~26.1MPa(범물방향)로 측정되었으며, 비건전부의 측정강도를 포함하여 전반적으로 설계기준 압축강도(24.0MPa)를 상회하는 것으로 확인되었다. 콘크리트 강도는 공용년수 경과에 따른 강도 저하가 발생되지 않은 양호한 상태로 판단된다.
