# 연호지하차도

## 작업사진 및 손상현황

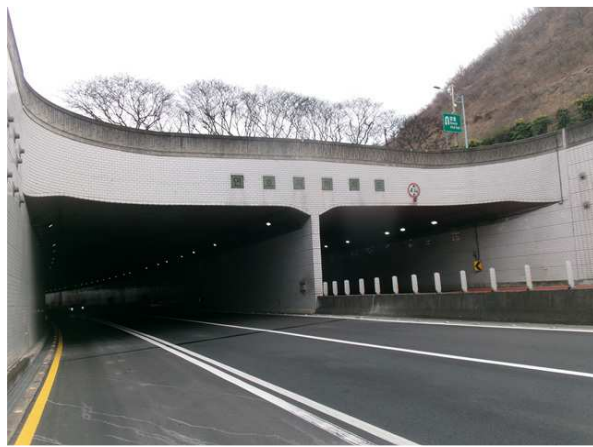
갱구부(시점) 전경

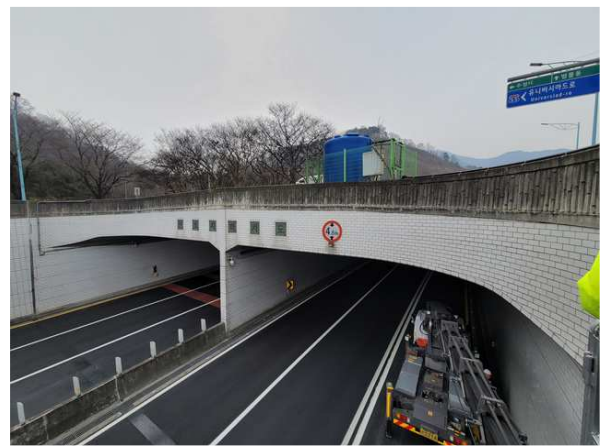
갱구부(종점) 전경

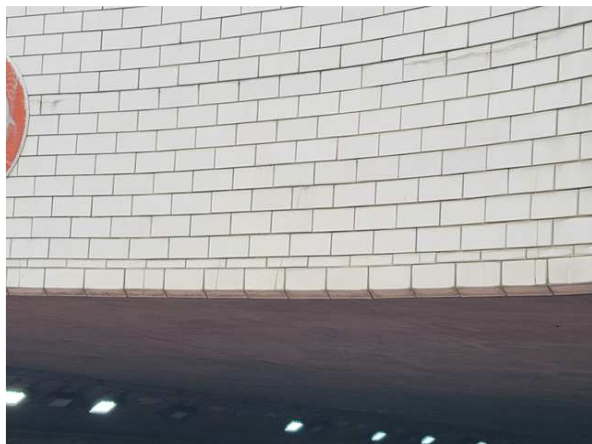
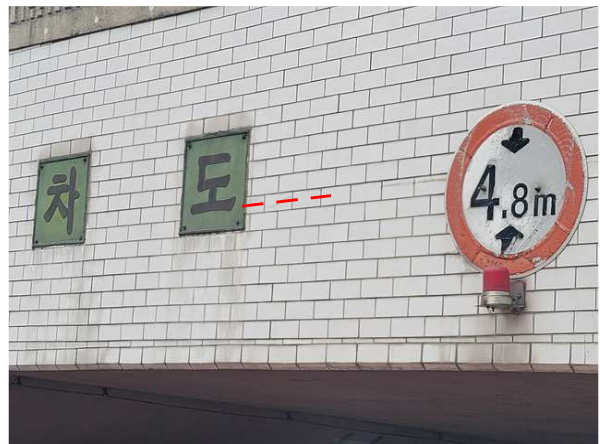
| 현 황 | 갱구부(시점) 타일균열 | 현 황 | 갱구부(시점) 타일균열 |
| 원 인 | 콘크리트와 타일 사이에 구속응력 | 원 인 | 콘크리트와 타일 사이에 구속응력 |

| 대 책 | 주의관찰 | 대 책 | 주의관찰 |

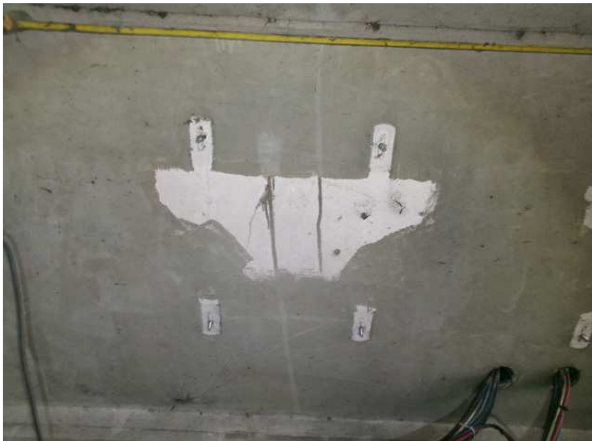
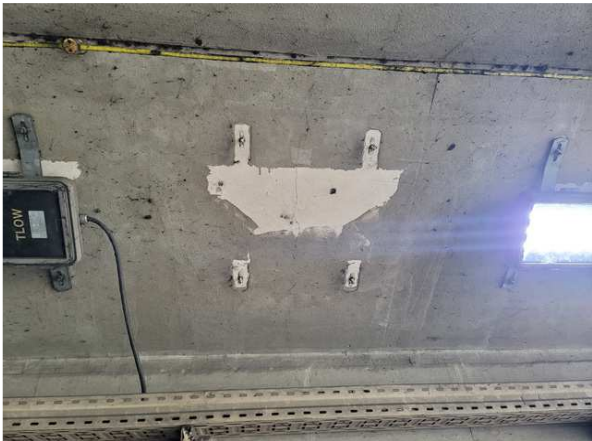
| BOX구간 슬래브하면 | | | |
|---|---|---|---|
| 현 황 | 범물방향 S10 슬래브하면<br>균열(0.3mm미만) | 현 황 | 범물방향 S10 슬래브하면<br>균열(0.3mm미만) |
| 원 인 | 건조수축 및 온도변화 | 원 인 | 건조수축 및 온도변화 |

| BOX구간 슬래브하면 | | | |
|---|---|---|---|
| 대 책 | 표면처리 | 대 책 | 표면처리 |

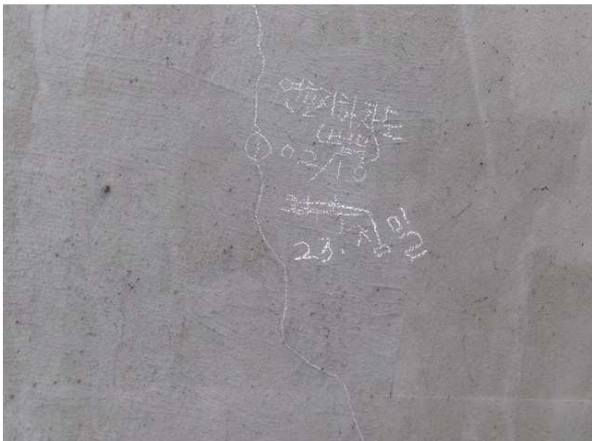
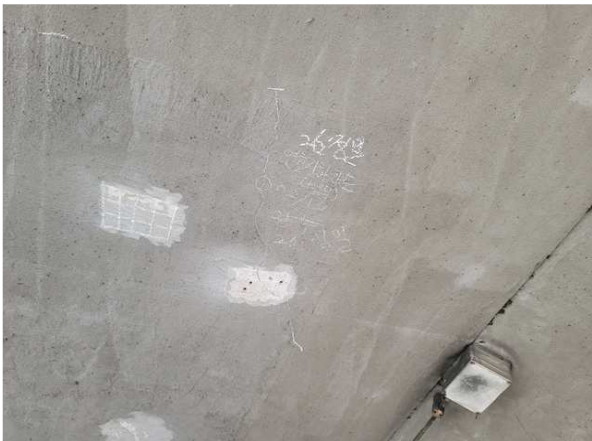
| BOX구간 슬래브하면 | | | |
|---|---|---|---|
| 현 황 | 범물방향 S10 슬래브하면<br>균열(0.3mm미만) (2023년 정밀) | 현 황 | 범물방향 S10 슬래브하면<br>균열(0.3mm미만) |
| 원 인 | 건조수축 및 온도변화 | 원 인 | 건조수축 및 온도변화 |

| BOX구간 슬래브하면 | | | |
|---|---|---|---|
| 대 책 | 표면처리 | 대 책 | 표면처리 |

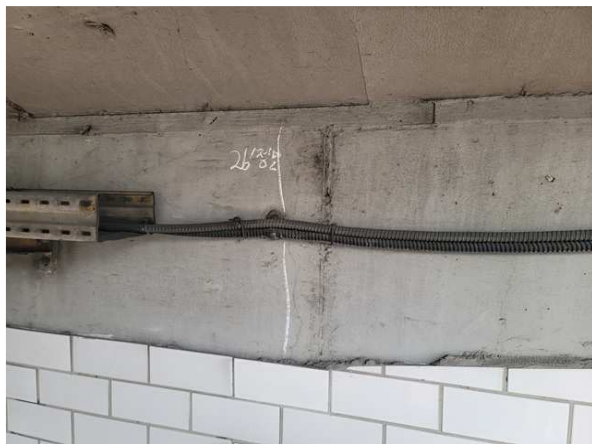
| 현 황 | 안심방향 S1 벽체 균열(cw=0.3mm미만) |
| 원 인 | 건조수축 및 온도변화 |

| 대 책 | 표면처리 |

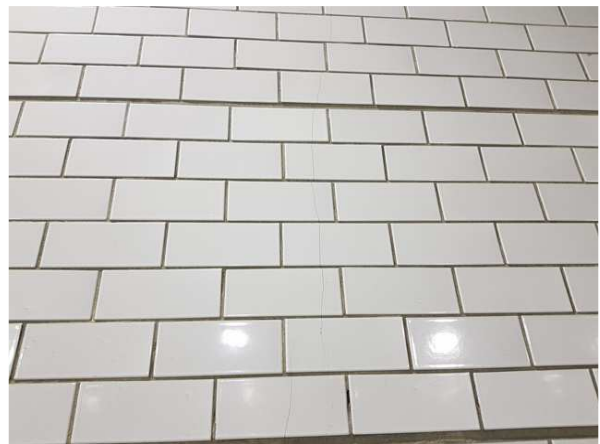
| 현 황 | 안심방향 S5 타일균열 |
| 원 인 | 콘크리트와 타일 사이에 구속응력 |

| 대 책 | 주의관찰 |

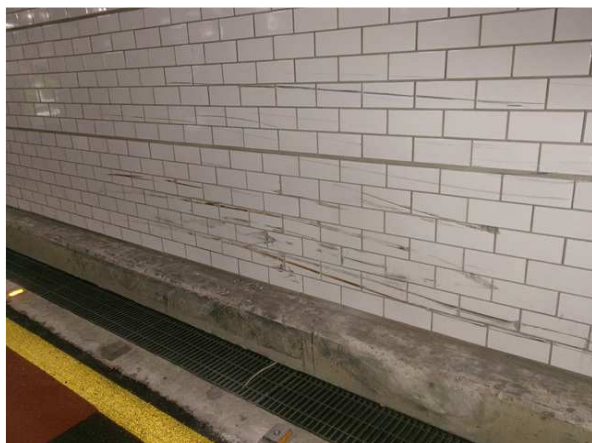
| 현 황 | 안심방향 S6 타일파손 |
| 원 인 | 차량 충돌에 의한 외부충격 |

| 대 책 | 타일재시공 |

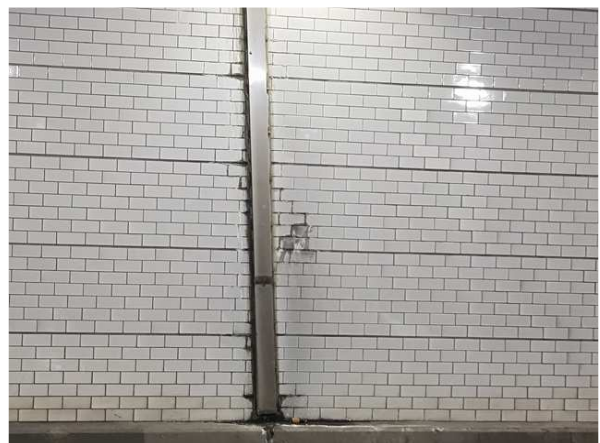
| 현 황 | 안심방향 S6 백태 |
| 원 인 | 유도배수관 불량에 의한 누수 |

| 대 책 | 표면처리 |

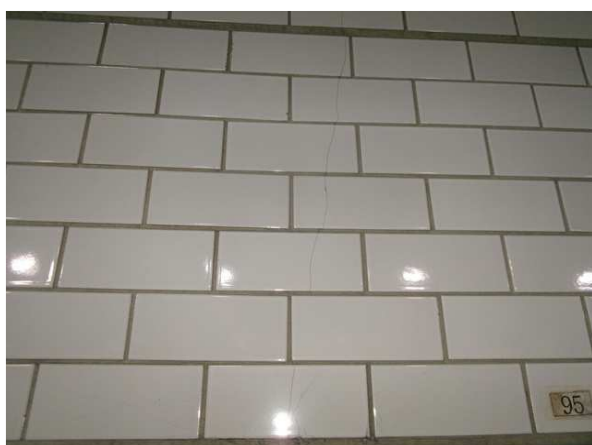
| 현 황 | 범물방향 S4 타일균열 |
| 원 인 | 콘크리트와 타일 사이에 구속응력 |

| 대 책 | 주의관찰 |

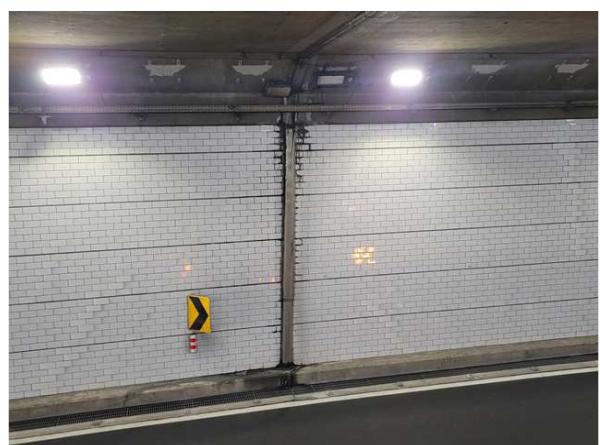
| 현 황 | 범물방향 S7 누수흔적 |
| 원 인 | 유도배수관 불량에 의한 누수 |

| 대 책 | 주의관찰 후 표면처리 |

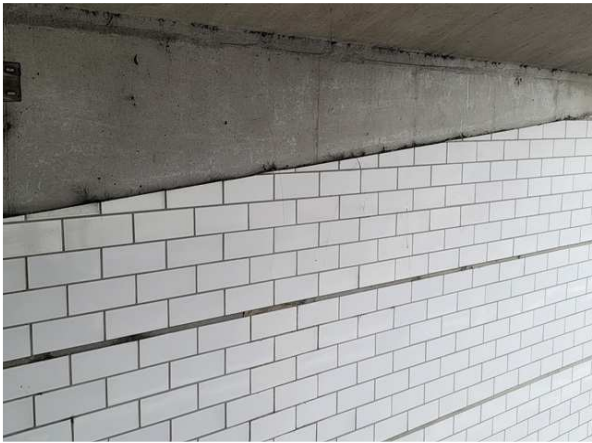
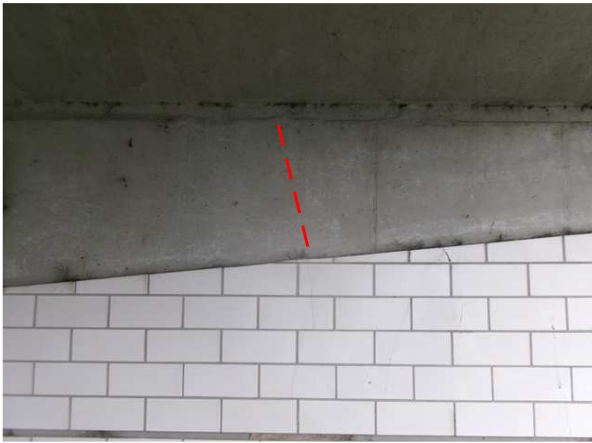
| BOX구간 벽체 | | | |
|---|---|---|---|
| 현 황 | 범물방향 S10 타일균열 | 현 황 | 범물방향 S10 벽체 균열(cw=0.3mm미만) |
| 원 인 | 콘크리트와 타일 사이에 구속응력 | 원 인 | 건조수축 및 온도변화 |

| BOX구간 벽체 | | | |
|---|---|---|---|
| 대 책 | 주의관찰 | 대 책 | 표면처리 |

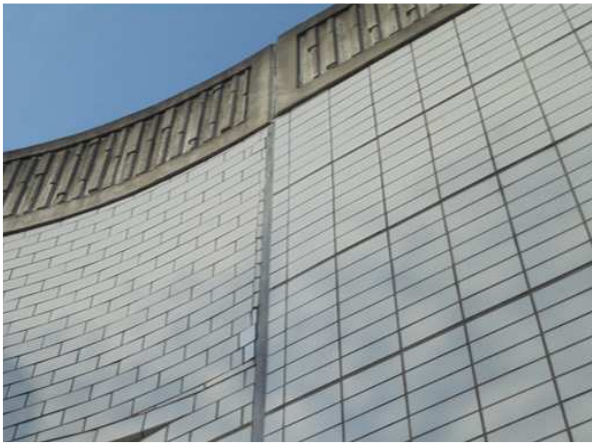
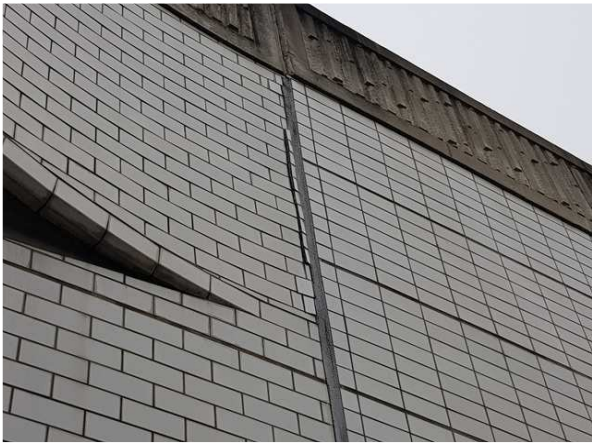
| BOX구간 벽체 | | | |
|---|---|---|---|
| 현 황 | 범물방향 S10 벽체 타일들뜸 (2023년 정밀) | 현 황 | 범물방향 S10 벽체 타일들뜸 |
| 원 인 | 장기공용에 따른 부착력 저하 | 원 인 | 장기공용에 따른 부착력 저하 |

| BOX구간 벽체 | | | |
|---|---|---|---|
| 대 책 | 주의관찰 후 타일재시공 | 대 책 | 주의관찰 후 타일재시공 |

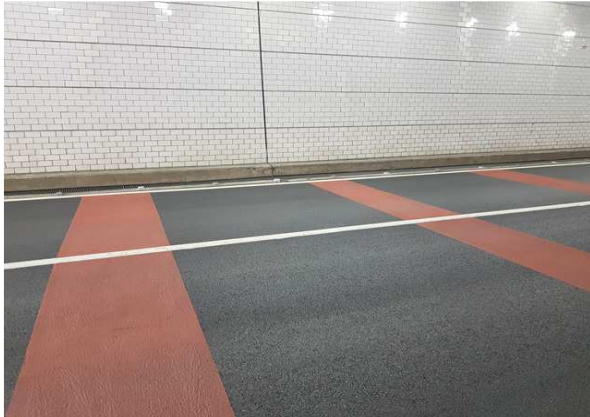
현 황 안심방향 S1 포장부 재포장

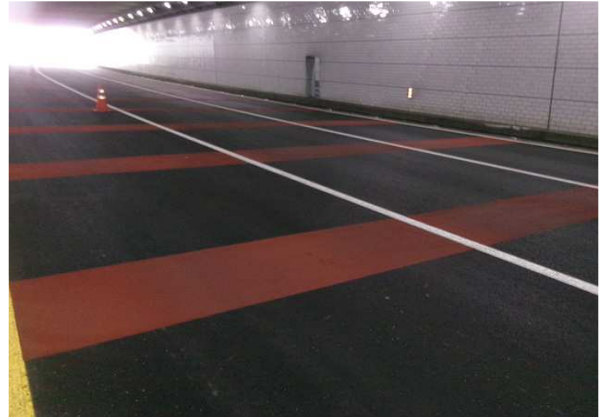
현 황 안심방향 S6 포장부 재포장

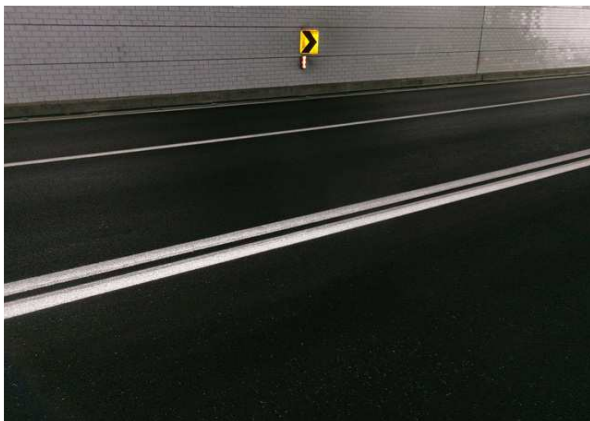
현 황 범물방향 S3 포장부 재포장

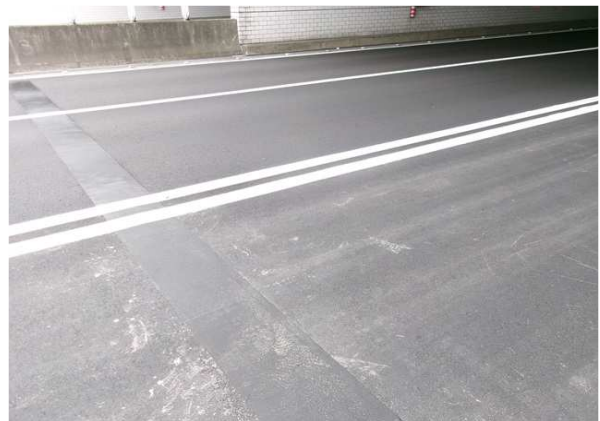
현 황 범물방향 S10 포장부 아스콘파손 보수

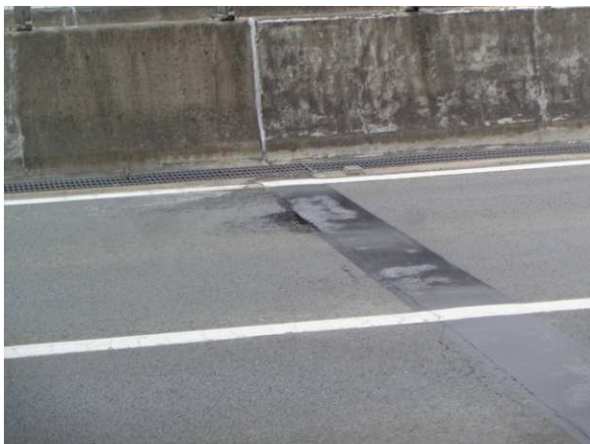
현 황 안심방향 S10 포장부 아스콘파손 (2023 정밀)

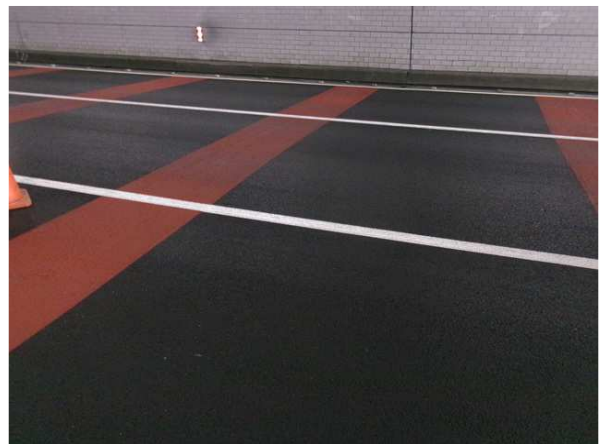
현 황 안심방향 S10 포장부 재포장

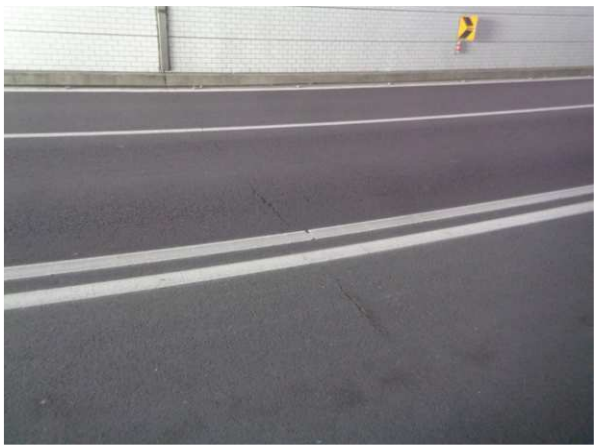
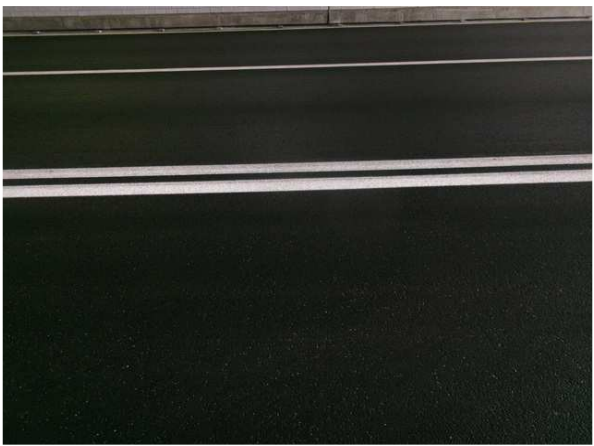
| BOX구간 포장부 | | | |
|---|---|---|---|
| 현황 | 범물방향 S1 포장부 아스콘균열 (2023 정밀) | 현황 | 범물방향 S1 포장부 재포장 |

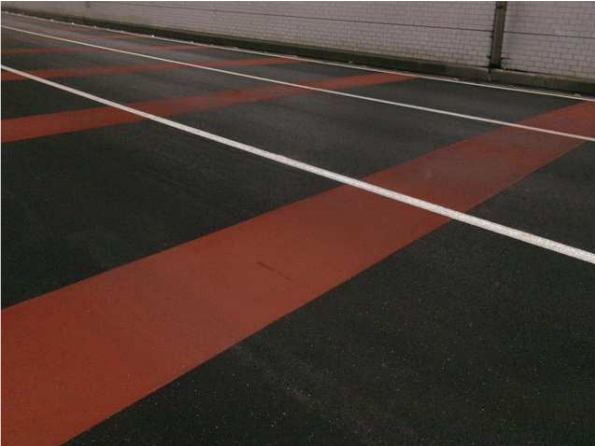
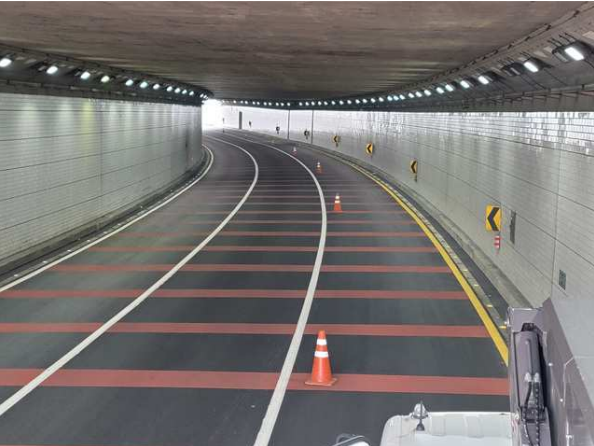
| BOX구간 포장부 | | | |
|---|---|---|---|
| 현황 | 안심방향 S8 포장부 재포장 | 현황 | 안심방향 포장부 전경 |

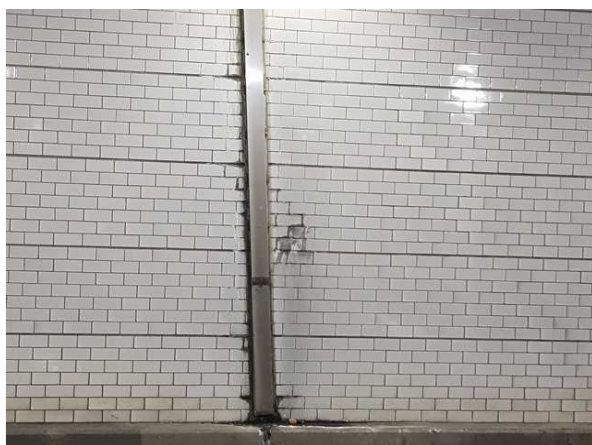
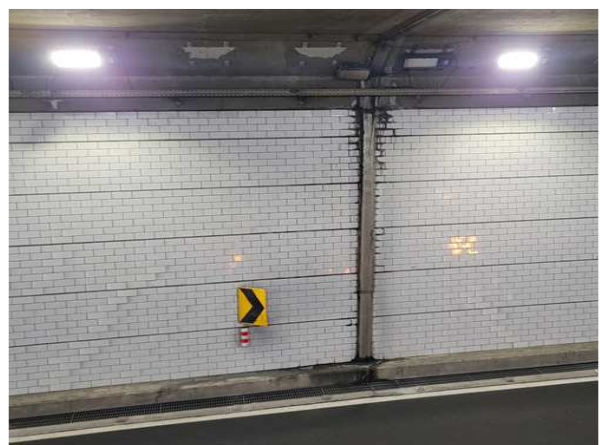
| 현 황 | 안심방향 Box 구간 S6 유도배수관 불량 | 현 황 | 범물방향 Box 구간 S7 유도배수관 불량 |
| 원 인 | 장기공용에 의한 노후화 | 원 인 | 장기공용에 의한 노후화 |

| 대 책 | 유도배수관 정비 | 대 책 | 유도배수관 정비 |

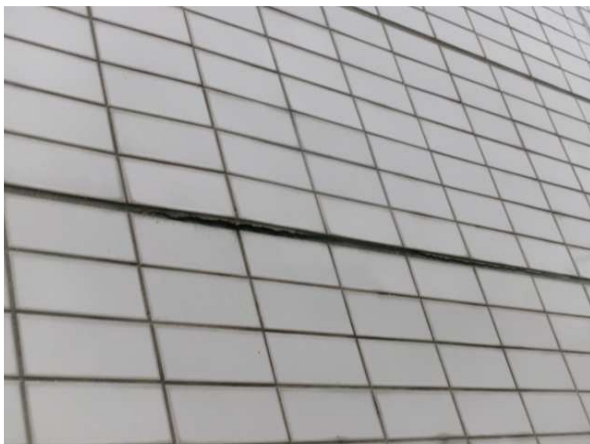
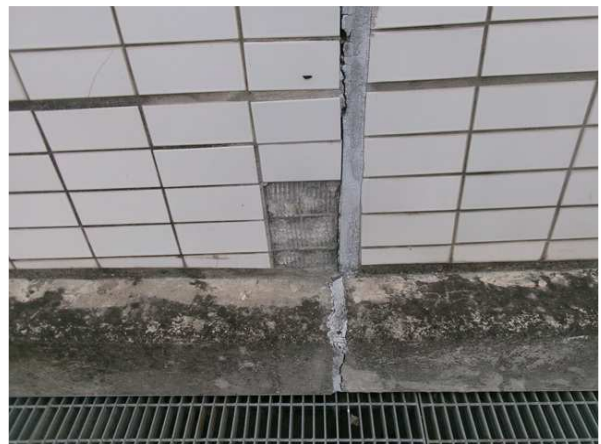
| 현 황 | 범물방향 시점부 S20 용벽부 타일들뜸 | 현 황 | 안심방향 종점부 S6 용벽부 타일탈락 |
| 원 인 | 건조수축 및 온도변화 | 원 인 | 장기공용에 의한 부착력 저하 |
| 현 황 | 안심방향 종점부 S12 중분대 균열 보수 | 현 황 | 범물방향 종점부 S7 중분대 균열(0.3mm이상) |
| 원 인 | — | 원 인 | 보수재 열화, 건조수축 및 온도변화 |

| 대 책 | 주의관찰 후 타일재시공 | 대 책 | 주의관찰 후 타일재시공 |
| 대 책 | — | 대 책 | 주의관찰 후 주입보수 |

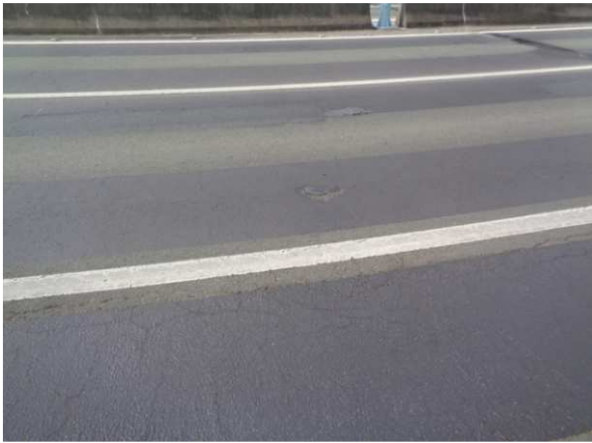
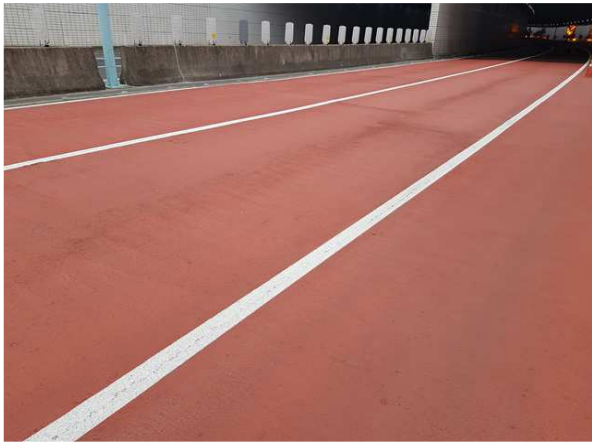
| U-TYPE 용벽구간 | | | |
|---|---|---|---|
| 현황 | 안심방향 시점부 S21 포장부<br>아스콘 파손 (2023년 정밀) | 현황 | 안심방향 시점부 S21 포장부<br>아스콘 파손 보수 |

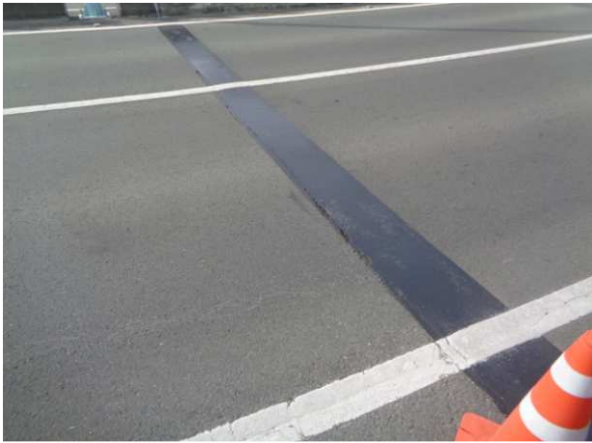
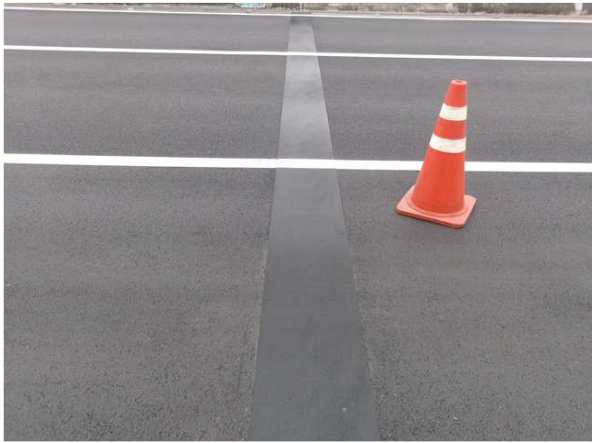
| U-TYPE 용벽구간 | | | |
|---|---|---|---|
| 현황 | 안심방향 종점부 S12 포장부<br>로드셀 마감불량 (2023년 정밀) | 현황 | 안심방향 종점부 S12 포장부<br>로드셀 마감불량 보수 |
