# 제 출 문

귀사와 2026년 3월 17일자로 계약 체결한 “2026년 상반기 시설물 정기 및 정밀 안전점검 기술용역 ” 中 삼덕대절토사면 정밀안전점검을 성실히 수행하고, 그 결과를 본 보고서에 수록하여 부속자료와 함께 제출합니다.

# 삼덕대절토사면 정밀안전점검 결과표

## 삼덕대절토사면 정밀안전점검 실시결과 요약표

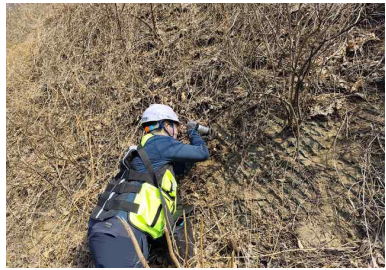
| 시험위치 | 보정반발경도 | 추정강도(MPa) | 암 판정 결과 | 실시 전경 |
|---|---|---|---|---|
| 1구간 STA.140 | 54.4 | 23.0 | 102.6 | |
| 2구간 STA.260 | 56.7 | 23.0 | 113.2 | |
| 검토의견 | · 암반용 슈미트해머에 의한 반발경도 시험결과, 상위50% 평균값(대표값)은 54.4~56.7로 측정되었으며, 일축압축강도추정 102.6~113.2MPa로 경암으로 판정되어 암반의 강도는 양호한 것으로 판단된다. | | | |

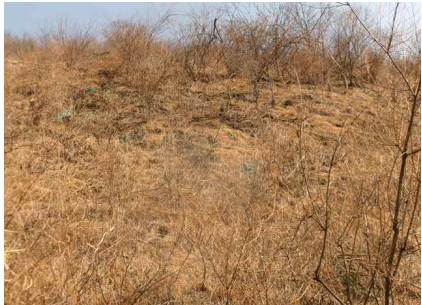
| 구 분 | 중점유지관리 사항 | 현황 사진 |
|---|---|---|
| 사<br>면<br>부 | <ul style="list-style-type: none"> <li>• 녹생토유실 구간</li> <li>→ 주기적인 점검을 통해 발생규모 및 현황관리를 실시하고, 손상이 일정규모 이상 발생할 경우 표면보호공 등의 조치가 필요</li> </ul> | |

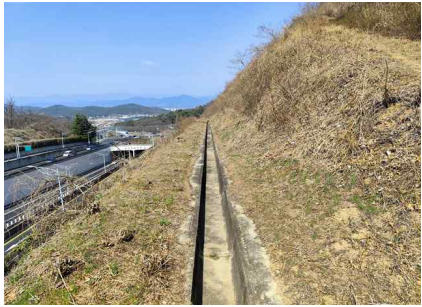
| 구 분 | 중점유지관리 사항 | 현황 사진 |
|---|---|---|
| 배<br>수<br>시<br>설 | <ul style="list-style-type: none"> <li>• 현재 배수기능은 원활한 상태임</li> <li>→ 주기적인 정비를 실시하는 유지관리가 필요</li> </ul> | |

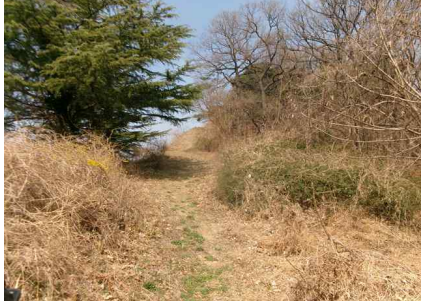
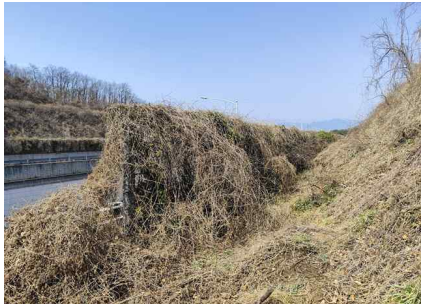
| 구 분 | 중점유지관리 사항 | 현황 사진 |
|---|---|---|
| 보<br>호<br>보<br>강<br>시<br>설 | <ul style="list-style-type: none"> <li>• 현재 보호/보강시설의 기능은 원활한 상태임</li> <li>→ 일부 녹발생 등의 손상이 발생하였으나, 기능은 원활한 상태이며, 낙석방지울타리, 락볼트 등에 대해 주기적인 점검을 통해 손상발생 유무, 부식의 진전여부를 확인하는 유지관리가 필요</li> </ul> | <div> </div> |
