## 제2편 교 량

# 1. 범안대교

## 1.1 시설물의 개요

## 1.2 정밀안전점검 결과

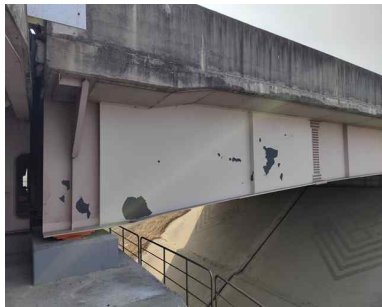
| ① 거더 및 거더외부 범물, 안심방향 S1~6 도장박리, 박락 - 진전 여부확인 | ② 교각 범물, 안심방향 P1~P8 표면오염, 누수오염 - 진전 여부확인 | |

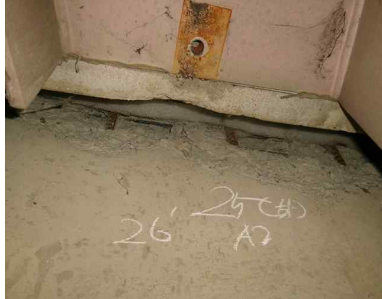
| ③ 교대 안심방향 A2 파손 및 철근노출 - 진전 여부확인 | ④ 교각 안심방향 P3 파손 - 진전 여부확인 | |

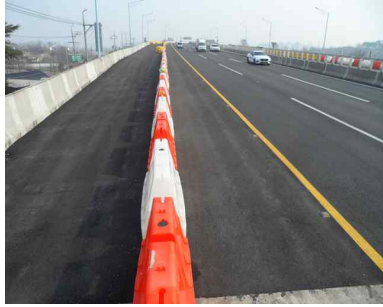
| ① 교면포장 - 추가손상 여부확인 | | ② 신축이음 - 추가손상 여부확인 |

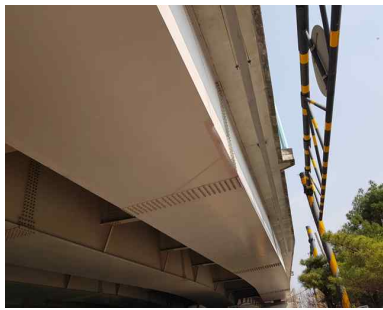
| ③ 거더외부 안심방향 S1-G4 강재변형 - 진진 여부확인 | ④ 교각 범물방향 P2 누수오염 - 진진 여부확인 | ⑤ 교각 안심방향 P2 망상균열 - 진진 여부확인 |

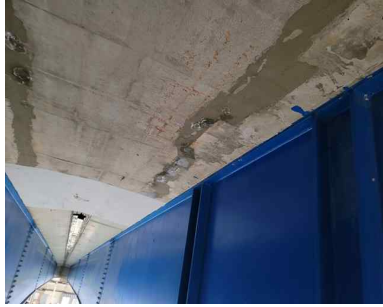
| <p>① 바닥판하면 백태 - 진전 여부확인</p> | <p>② 거더외부 도장박리 - 진전 여부확인</p> | <p>③ 교대 파손 및 철근노출 - 진전 여부확인</p> |

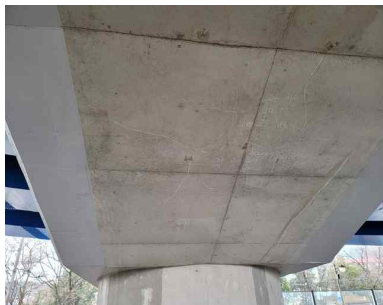
| <p>④ 교각 망상균열 - 진전 여부확인</p> | <p>⑤ 신축이음 후타재 파손 - 진전 여부확인</p> | <p>⑥ 램프구간 옹벽 층분리 - 진전 여부확인</p> |
