# 1. 범안대교

## 1.1 시설물의 개요

본 시설물은 대구광역시 수성구 가천동에 위치한 교량으로 총 연장 545.0m, 폭 28.9~52.0m(왕복 6차선)로 시공되어 있다.

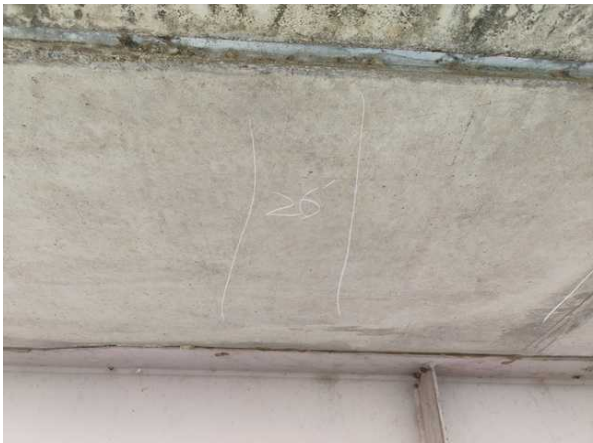
| 손상현황 | • S1 캔틸레버 균열 (0.3mm미만) | 손상현황 | • S2 바닥판하면 균열부백태 |
| 원 인 | • 건조수축, 온도변화 등 | 원 인 | • 손상부 우수유입 등 |

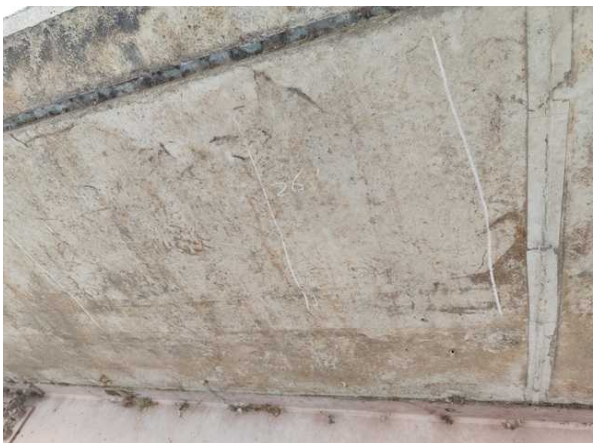
| 손상현황 | • S5 캔틸레버 균열 (0.3mm미만) | 손상현황 | • S5 바닥판하면 균열부백태 -보수- |
| 원 인 | • 건조수축, 온도변화 등 | 원 인 | • - |

| 조치방안 | • 표면처리 | 조치방안 | • - |

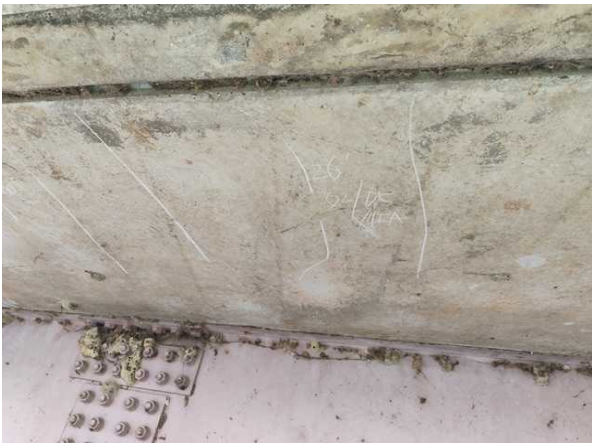
| 손상현황 • S5 바닥판하면 파손 -보수- | 손상현황 • S7 캔틸레버 균열(0.3mm미만) |
| 원 인 • - | 원 인 • 건조수축, 온도변화 등 |

| 조치방안 • - | 조치방안 • 표면처리 |

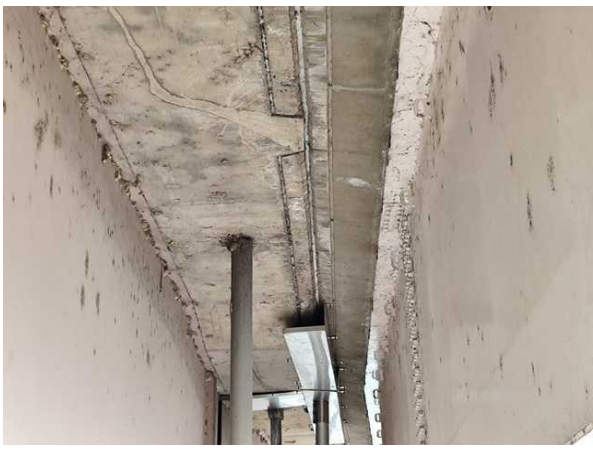
| 손상현황 • S9 캔틸레버 백태 | 손상현황 • S10 캔틸레버 파손 -보수- |
| 원 인 • 외부 우수유입 등 | 원 인 • - |

| 조치방안 • 표면처리 | 조치방안 • - |

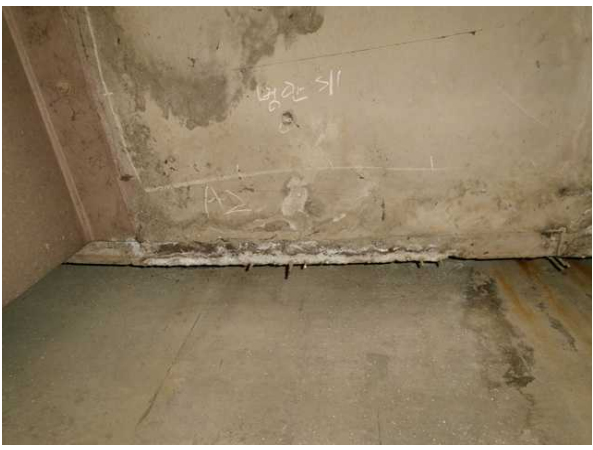
| 손상현황 • S11 캔틸레버 균열(0.3mm미만) -보수- | 손상현황 • S11 캔틸레버 백태 |
| 원 인 • - | 원 인 • 외부 우수유입 등 |

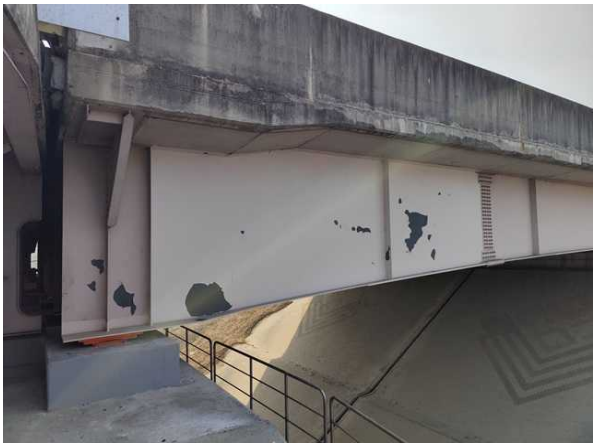
| 손상현황 | • S1-G1 거더 도장박리 | 손상현황 | • S4-G1 거더외부 도장긁힘 |
| 원 인 | • 공용기간 증가, 부작력 저하 등 | 원 인 | • 외부충격 등 |

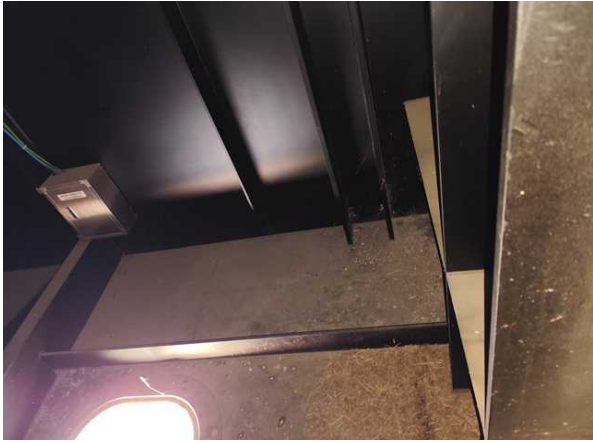
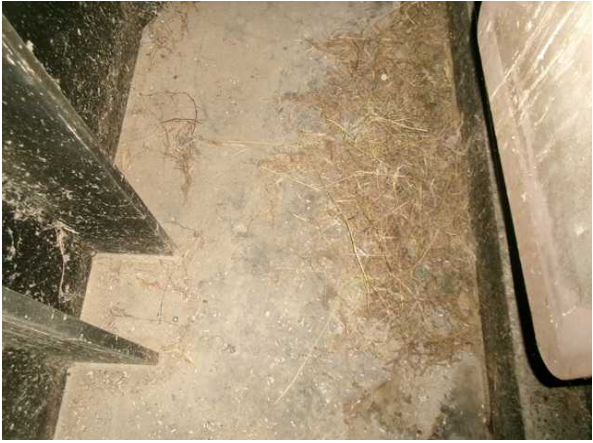
| 손상현황 | • S2-G3 거더내부 이물질퇴적(조류서식) | 손상현황 | • S9-G1 거더내부 이물질퇴적(조류서식) |
| 원 인 | • 시건장치 미설치 | 원 인 | • 시건장치 미설치 |

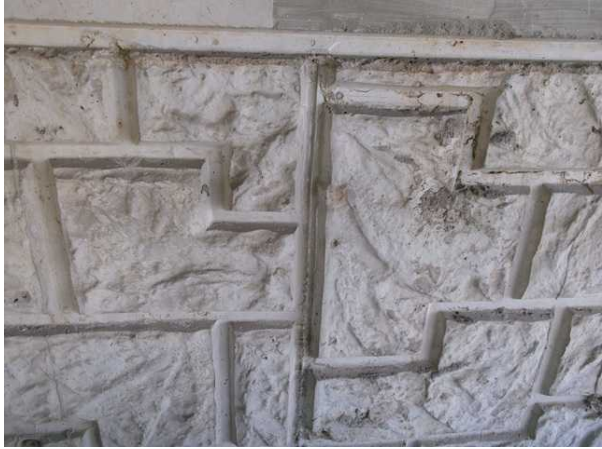
| 손상현황 | • A1 교대 균열(0.3mm미만) | 손상현황 | • A2 교대 법면 유실 -보수- |
| 원 인 | • 건조수축, 온도변화 등 | 원 인 | • - |

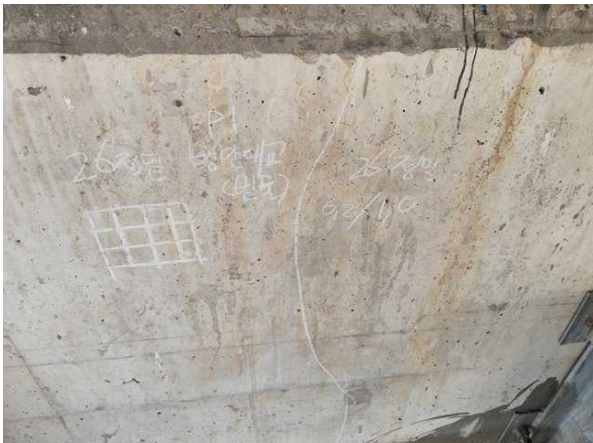
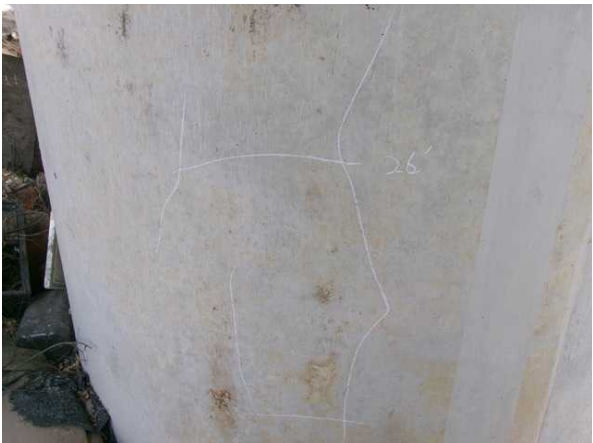
| 손상현황 | • P1 코핑부 균열(0.3mm미만) | 손상현황 | • P1 기둥부 망상균열 |
| 원 인 | • 건조수축, 온도변화 등 | 원 인 | • 건조수축, 온도변화 등 |

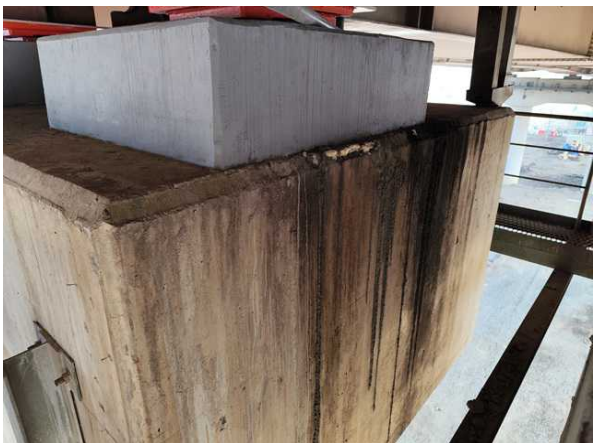
| 손상현황 | • P1 코핑부 누수오염 | 손상현황 | • P1 코핑부 누수오염 -보수- |
| 원 인 | • 외부 우수유입 등 | 원 인 | • - |

| 조치방안 | • 주의관찰 후 단면보수 | 조치방안 | • - |

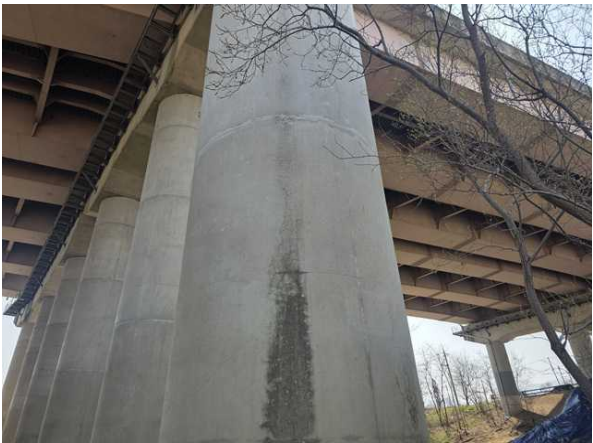
| <div>손상현황</div> <ul style="list-style-type: none"> <li>• P4 코핑부 균열(0.3mm미만) -보수-</li> </ul> | <div>손상현황</div> <ul style="list-style-type: none"> <li>• P4 기둥부 균열(0.3mm미만)</li> </ul> |
| <div>원 인</div> <ul style="list-style-type: none"> <li>• -</li> </ul> | <div>원 인</div> <ul style="list-style-type: none"> <li>• 건조수축, 온도변화 등</li> </ul> |

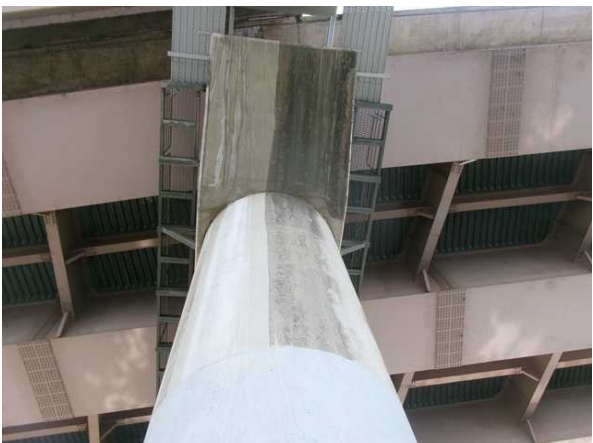
| <div>손상현황</div> <ul style="list-style-type: none"> <li>• P6 기둥부 상태현황</li> </ul> | <div>손상현황</div> <ul style="list-style-type: none"> <li>• P7 코핑부 누수오염 및 열화</li> </ul> |
| <div>원 인</div> <ul style="list-style-type: none"> <li>• -</li> </ul> | <div>원 인</div> <ul style="list-style-type: none"> <li>• 외부 우수유입, 열화 등</li> </ul> |

| <div>조치방안</div> <ul style="list-style-type: none"> <li>• -</li> </ul> | <div>조치방안</div> <ul style="list-style-type: none"> <li>• 주의관찰 후 단면보수</li> </ul> |

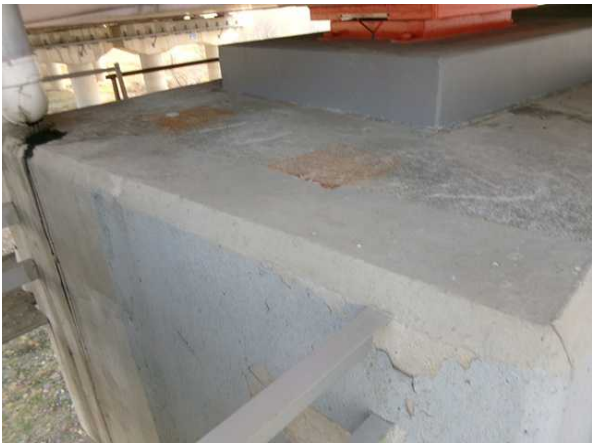
| 손상현황 | • P7 코핑부 망상균열 -보수- | 손상현황 | • P7 코핑부 표면열화 |
| 원 인 | • - | 원 인 | • 열화 등 |

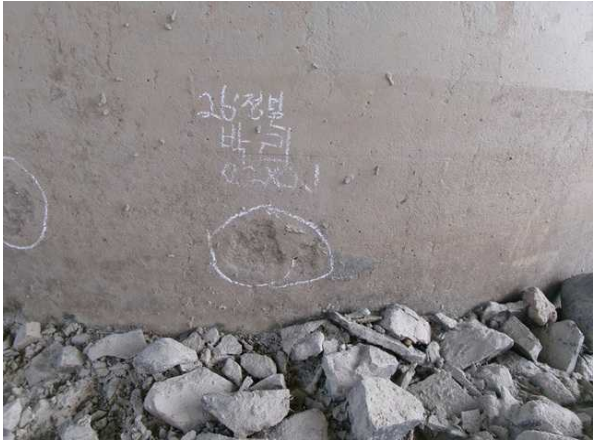
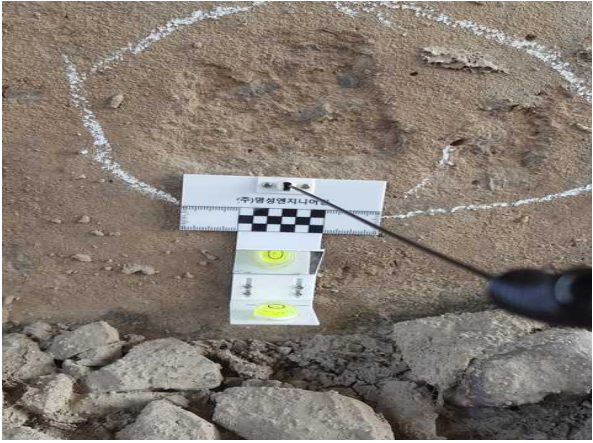
| 손상현황 | • P8 기둥부 박리 | 손상현황 | • P8 기둥부 박리 |
| 원 인 | • 다짐미흡 등 | 원 인 | • 다짐미흡 등 |

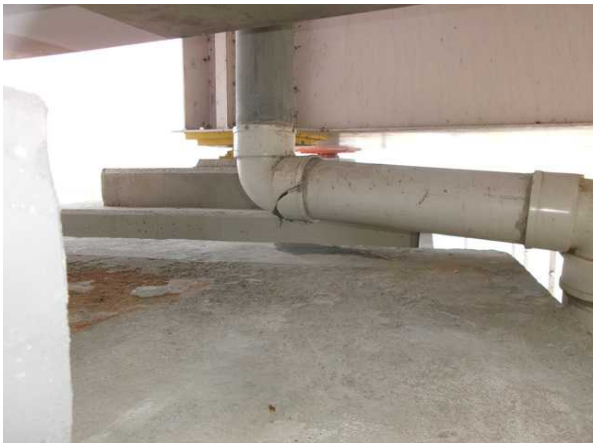
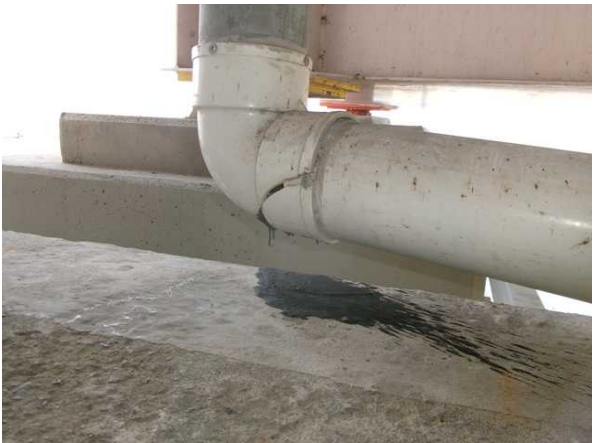
| 손상현황 | • P7 배수관 파손(1EA) | 손상현황 | • P7 배수관 파손(1EA) |
| 원 인 | • 시공미흡 등 | 원 인 | • 시공미흡 등 |

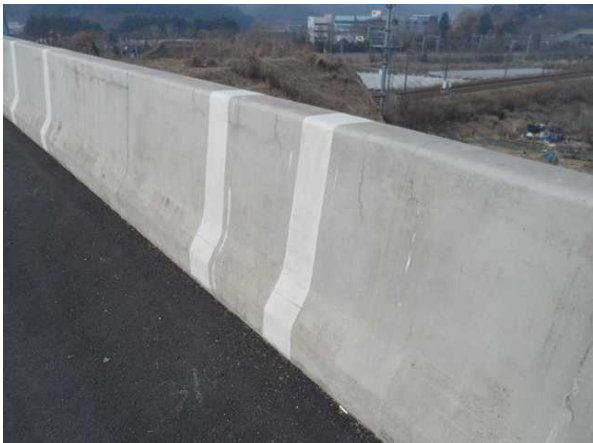
| 손상현황 | • S2 방호벽 균열(0.3mm미만) | 손상현황 | • S3 방호벽 균열(0.3mm미만) |
| 원 인 | • 건조수축, 온도변화 등 | 원 인 | • 건조수축, 온도변화 등 |

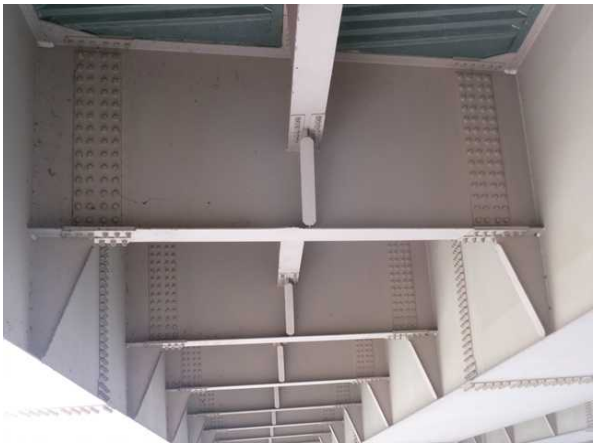
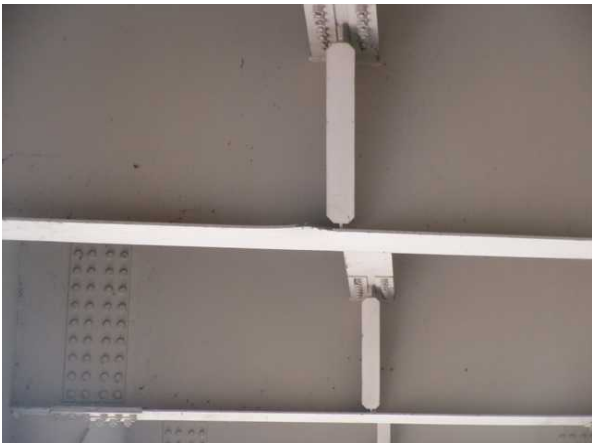
| 손상현황 | • S10 가로보 부식 및 변형 | 손상현황 | • S10 가로보 부식 및 변형 |
| 원 인 | • 외부충격, 습기흡착 등 | 원 인 | • 외부충격, 습기흡착 등 |

| 조치방안 | • 주의관찰 후 재도장 | 조치방안 | • 주의관찰 후 재도장 |

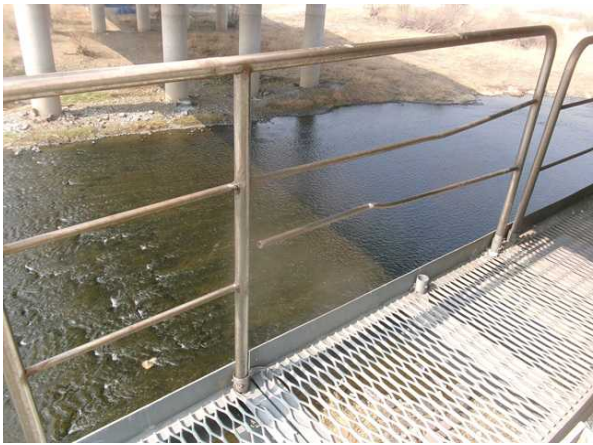
| 손상현황 | • P6 점검로 난간파손 | 손상현황 | • P5 점검로 상태현황 |
| 원 인 | • 외부충격 등 | 원 인 | • - |

| 조치방안 | • 정비 | 조치방안 | • - |

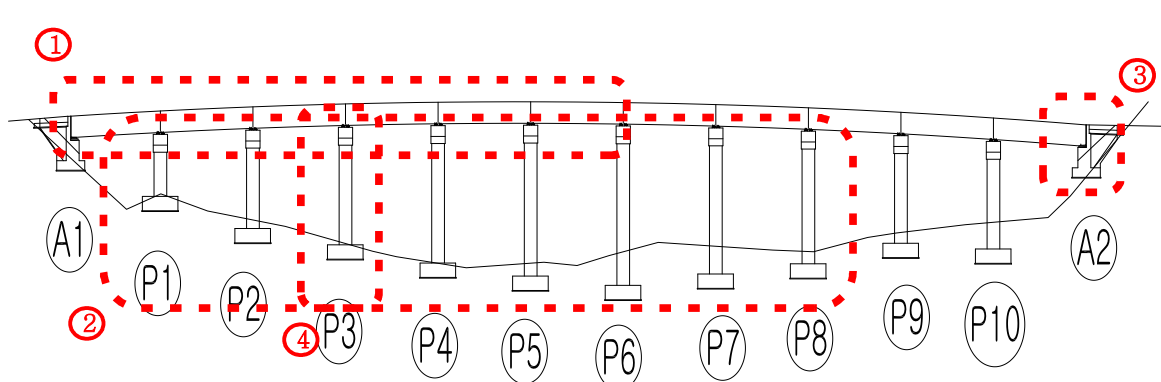
| ① 거더 및 거더외부 범물, 안심방향 S1~6 도장박리, 박락 - 진전 여부확인 | ② 교각 범물, 안심방향 P1~P8 표면오염, 누수오염 - 진전 여부확인 | |
| ③ 교대 안심방향 A2 파손 및 철근노출 - 진전 여부확인 | ④ 교각 안심방향 P3 파손 - 진전 여부확인 | |
