## 2. 가천교

### 2.1 시설물의 개요

본 시설물은 대구광역시 수성구 가천동에 위치한 교량으로서 총 연장 290.0m, 폭 28.9~51.9m, 왕복 6차로로 시공되어 있다.

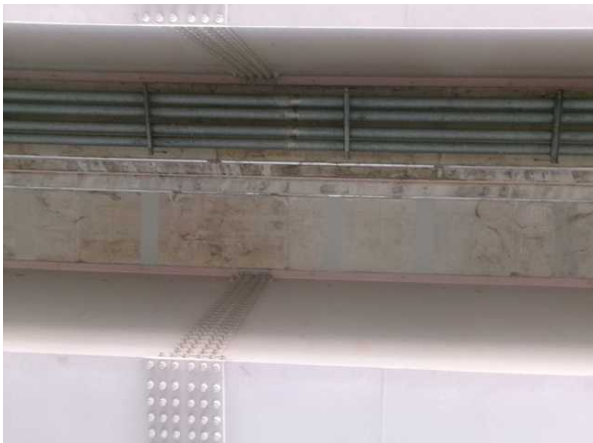
| 손상현황 | • S1 균열(0.3mm미만) -보수 | 손상현황 | • S2 보수부 층분리 |

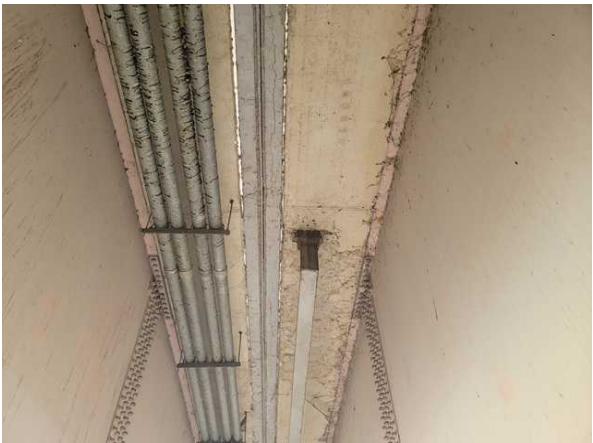
| 원 인 | • - | 원 인 | • 보수미흡, 수문접촉 등 |

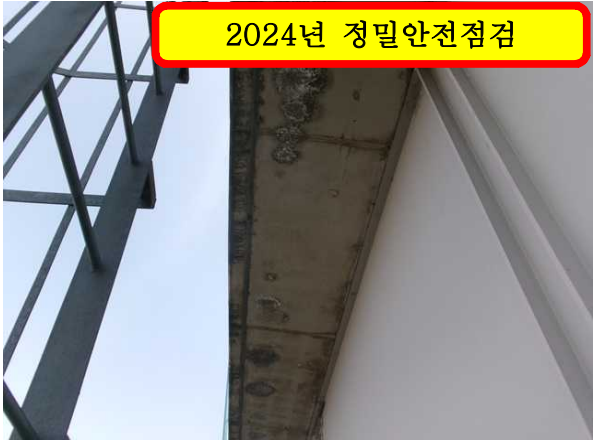
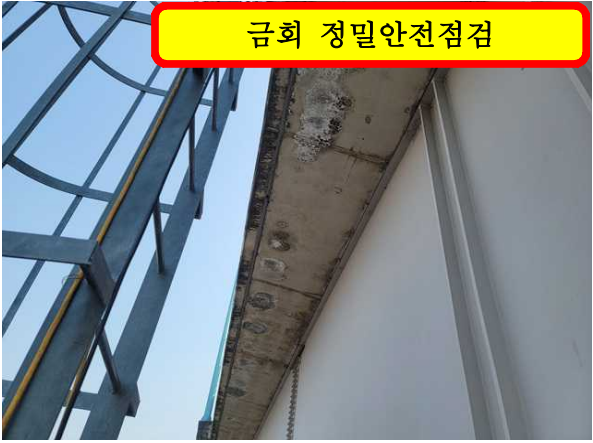
| 손상현황 | • S5 표면박리, 오염 | 손상현황 | • S5 표면박리, 오염 |
| 원 인 | • - | 원 인 | • 수분접촉, 장기공용 등 |

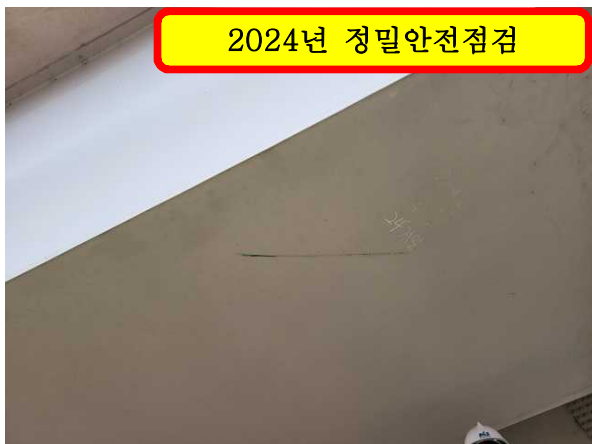
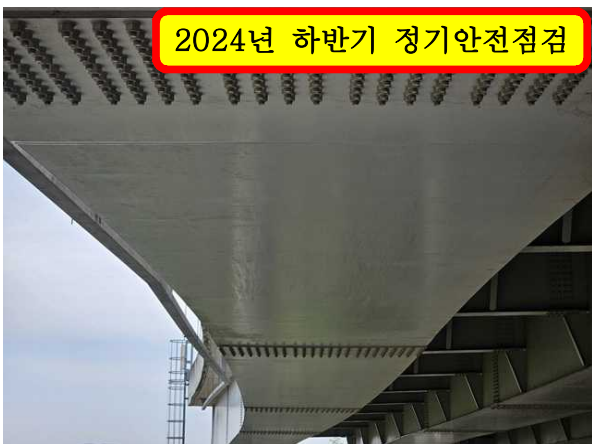
| 손상현황 | • S3-G1 거더외부 도장긫힘 | 손상현황 | • S3-G1 거더외부 도장긫힘 -보수 |

| 조치방안 | • - | 조치방안 | • 상태양호 |

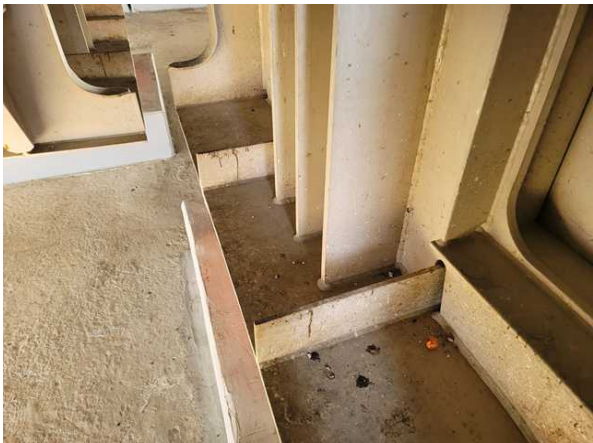
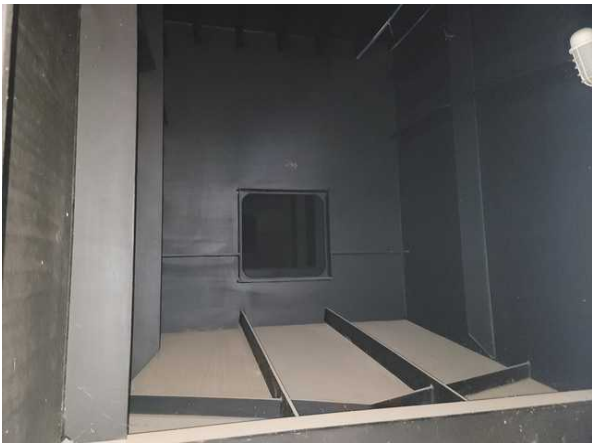
| 손상현황 | • S3-G3 거더내부 이물질퇴적 -보수 | 손상현황 | • S4 거더내부 상태양호 |

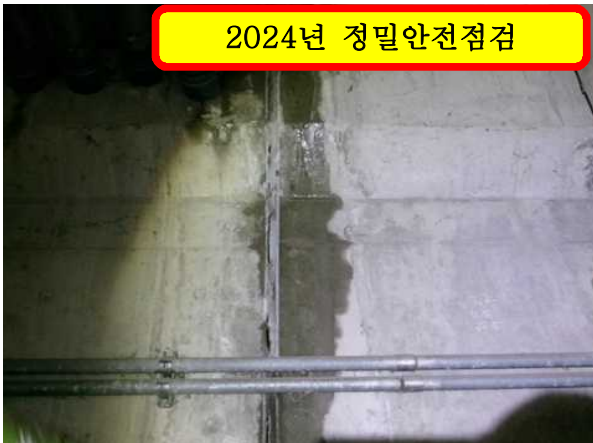
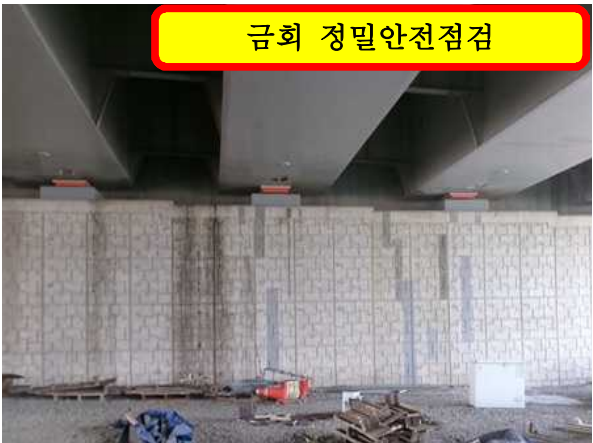
| 손상현황 | • A1 누수흔적 | 손상현황 | • A1 누수흔적 |
| 원 인 | • - | 원 인 | • 신축이음 하부 우수유입 등 |

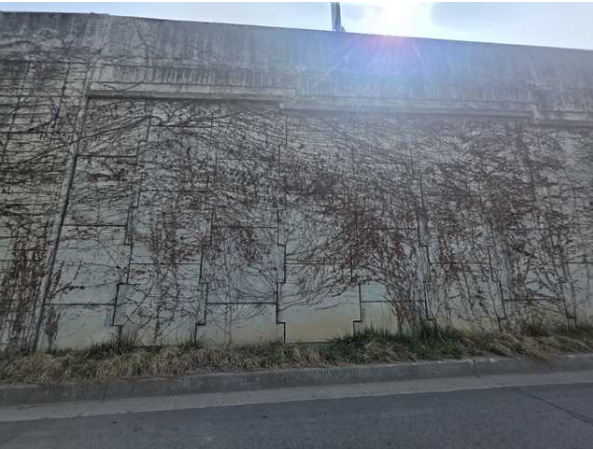
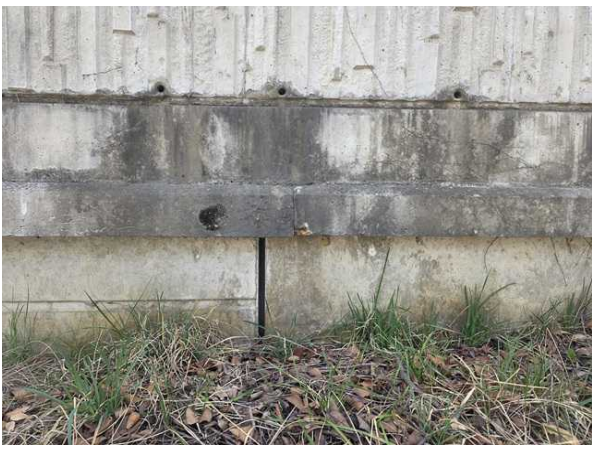
| 손상현황 | • 보강토옹벽 전면부 상태현황 | 손상현황 | • 보강토옹벽 전면부 S8 파손 |
| 원 인 | • - | 원 인 | • 외부충격 등 |

| 조치방안 | • - | 조치방안 | • 단면보수 |

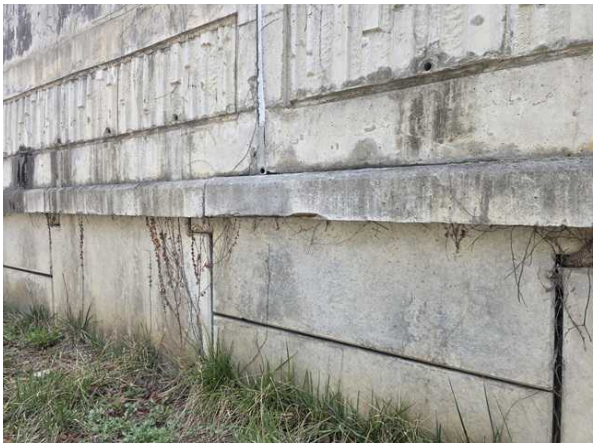
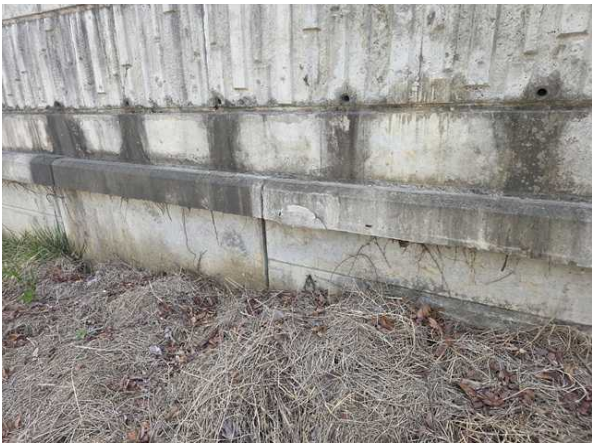
| 손상현황 | • 보강토옹벽 전면부 S8 파손 | 손상현황 | • 보강토옹벽 전면부 S8 박리 |
| 원 인 | • 외부충격 등 | 원 인 | • 다짐미흡, 우수유입 등 |

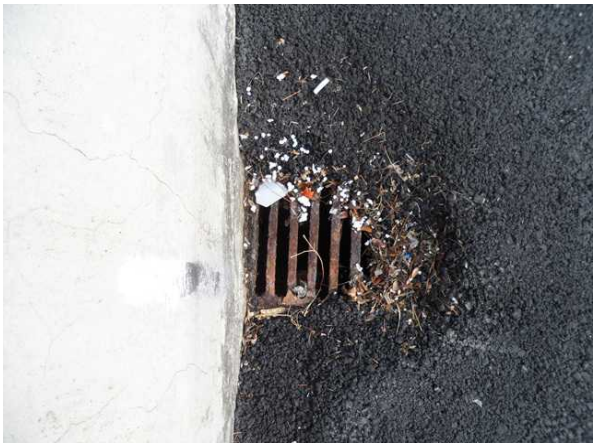
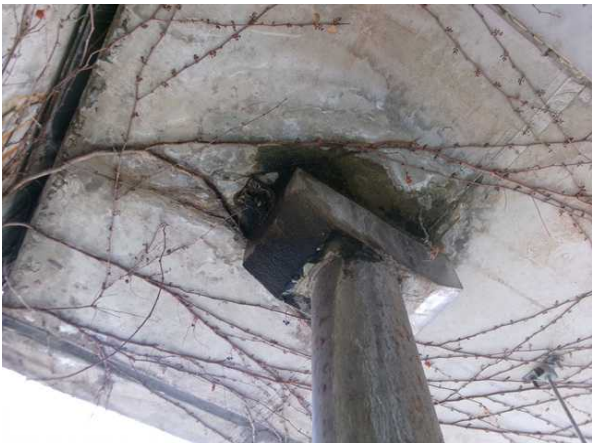
| 손상현황 | • S1 배수구 상태양호 | 손상현황 | • S1 배수관 접합부 누수(1EA) |
| 원 인 | • - | 원 인 | • 공용기간 증가, 시공미흡 등 |

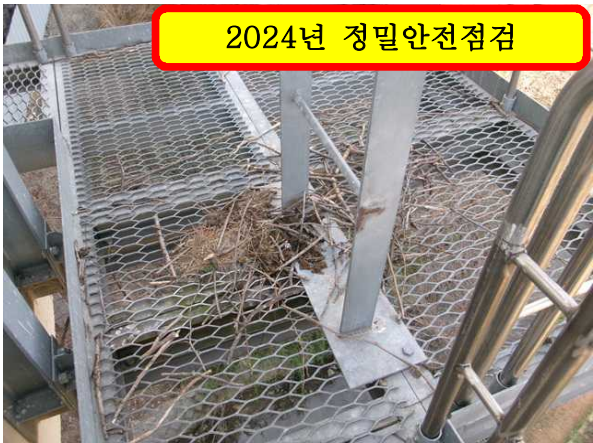
| 손상현황 | • P3 이물질적치(1EA) | 손상현황 | • P3 이물질적치(1EA) -보수 |

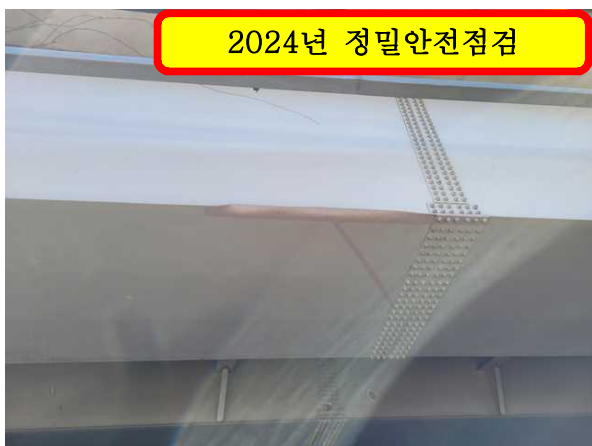
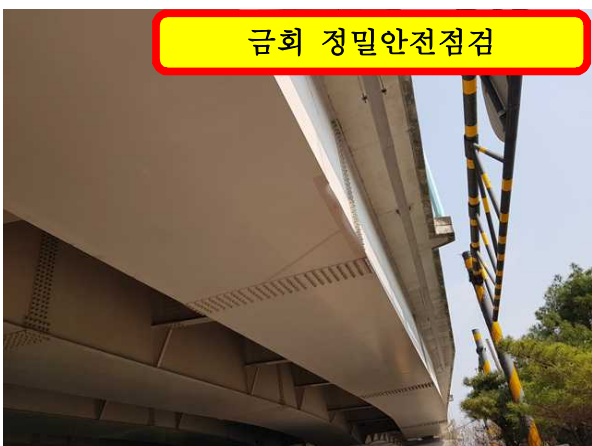
| 손상현황 | • S1-G4 거더외부 강재변형 | 손상현황 | • S1-G4 거더외부 강재변형 |
| 원 인 | • - | 원 인 | • 외부충격 등 |

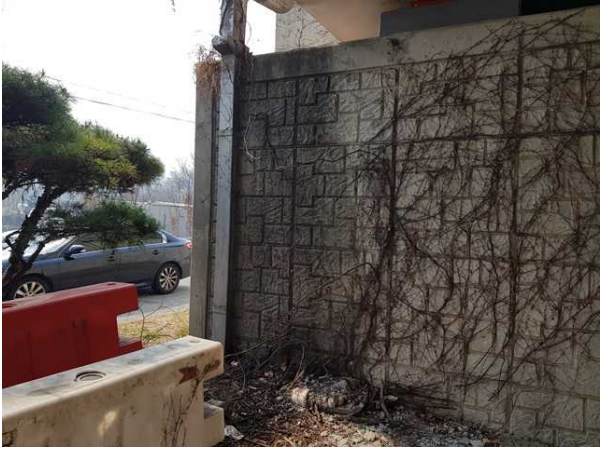
| 손상현황 | • A1 누수흔적 | 손상현황 | • A1 벽체 상태현황 |
| 원 인 | • 외부 우수유입 등 | 원 인 | • - |

| 조치방안 | • 주의관찰 후 표면처리 | 조치방안 | • - |

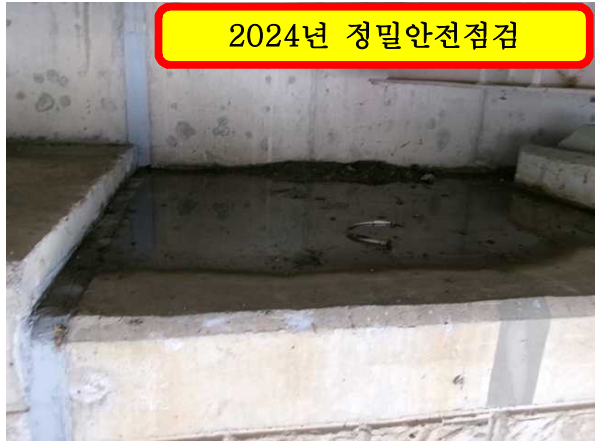
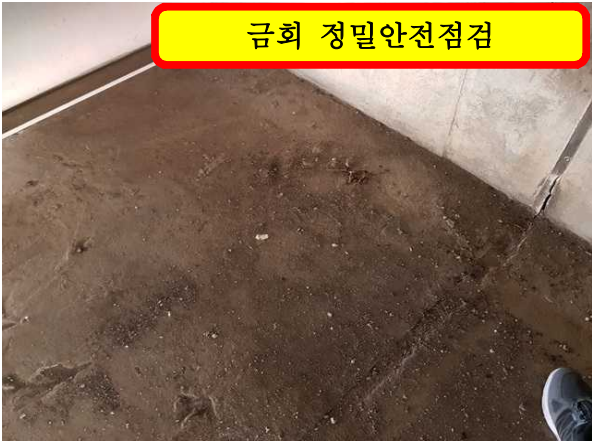
| 손상현황 | • A1 체수 | 손상현황 | • A1 체수 |
| 원 인 | • - | 원 인 | • 신축이음 하부 우수유입 등 |

| 조치방안 | • - | 조치방안 | • 주의관찰 |

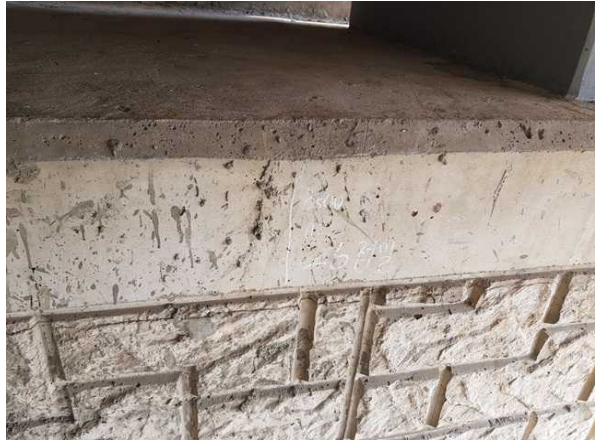
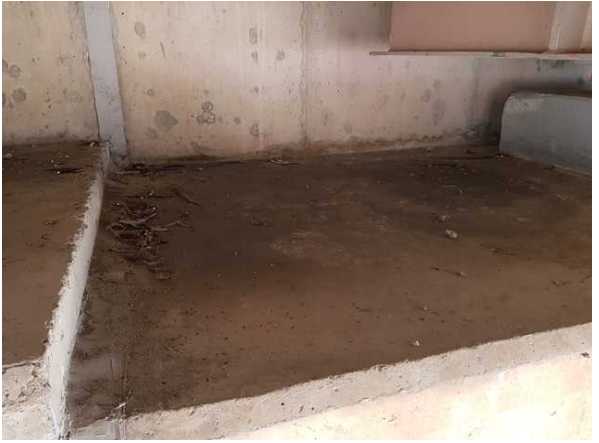
| 손상현황 | • A2 균열(0.3mm미만) | 손상현황 | • A2 체수 상태현황 |
| 원 인 | • 건조수축, 온도변화 등 | 원 인 | • 신축이음 하부 우수유입 등 |

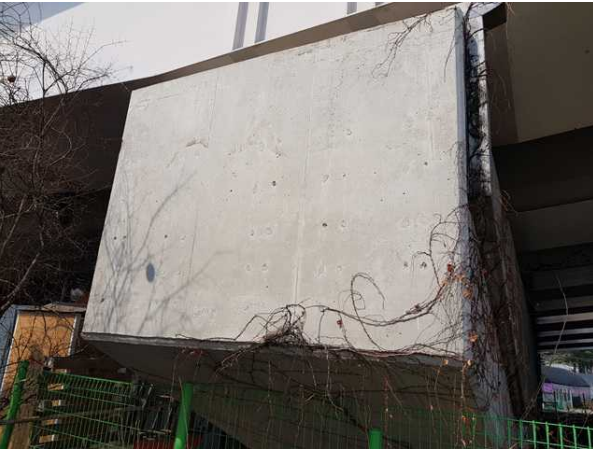
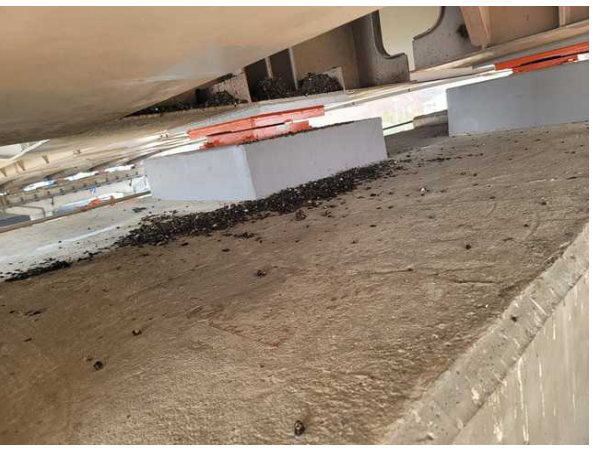
| 손상현황 | • P1 망상균열 | 손상현황 | • P3 이물질퇴적 |
| 원 인 | • 건조수축, 거푸집 조기탈거 등 | 원 인 | • 조류서식 등 |
