## 제2편 시 설 물 편

# 삼 덕 대 절 토 사 면

STA.2+356~2+646

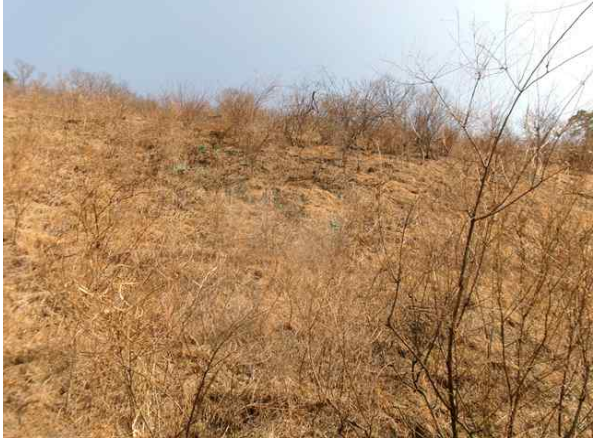
| 현 황 | 1구간 STA.180 녹생토유실 | 현 황 | 1구간 STA.180 녹생토유실 |
| 원 인 | 강우, 집중호우 등에 의한 유실 | 원 인 | 강우, 집중호우 등에 의한 유실 |

| 대 책 | 주의관찰 후 진전시 녹생공 | 대 책 | 주의관찰 후 진전시 녹생공 |

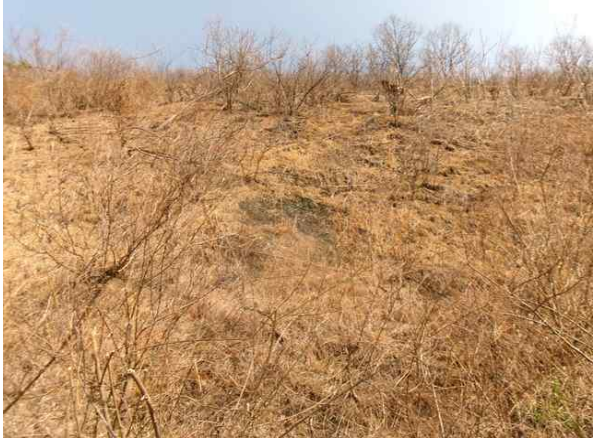
| 현 황 | 1구간 STA.180 녹생토유실 | 현 황 | 1구간 STA.490 3단 능형망노출, 로프부식 |
| 원 인 | 강우, 집중호우 등에 의한 유실 | 원 인 | 녹생토유실부 습기, 외기접촉 등 |

| 대 책 | 주의관찰 후 진전시 녹생공 | 대 책 | 주의관찰 후 진전시 녹생공 |

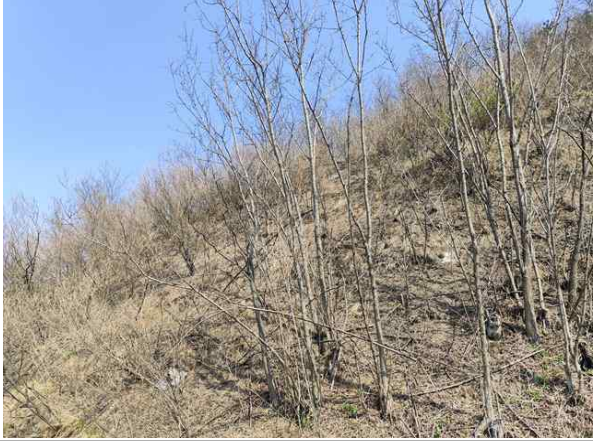
| 현 황 | 1구간 STA.490 3단 능형망노출, 로프부식 | 현 황 | 1구간 STA.510 5단 록볼트 점,부분부식 |
| 원 인 | 녹생토유실부 습기, 외기접촉 등 | 원 인 | 녹생토유실부 습기, 외기접촉 등 |

| 대 책 | 주의관찰 후 진전시 녹생공 | 대 책 | 주의관찰 후 진전시 녹생공 |

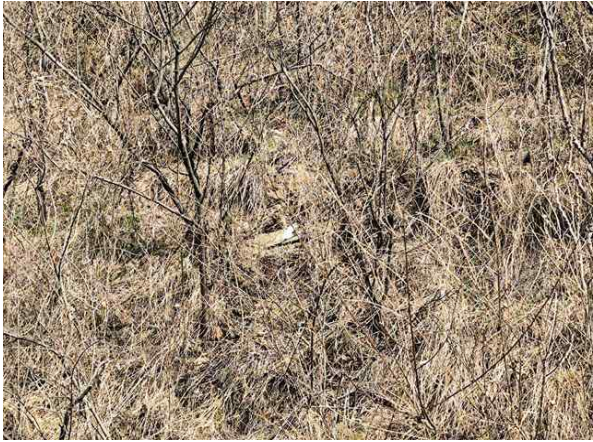
| 현 황 | 1구간 STA.510 5단 록볼트 점,부분부식 | 현 황 | 1구간 STA520 3단 능형망노출, 로프부식 |
| 원 인 | 녹생토유실부 습기, 외기접촉 등 | 원 인 | 녹생토유실부 습기, 외기접촉 등 |

| 대 책 | 주의관찰 후 진전시 녹생공 | 대 책 | 주의관찰 후 진전시 녹생공 |

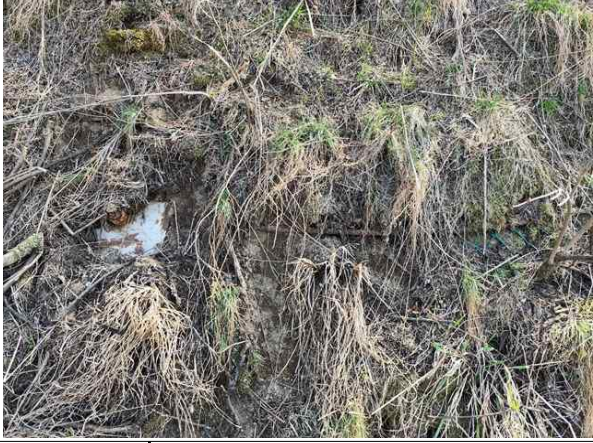
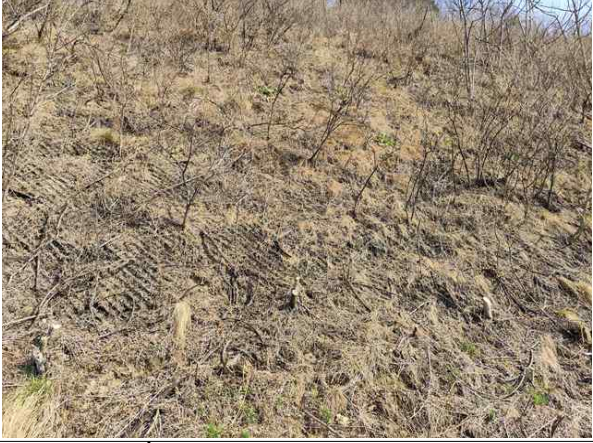
| 현 황 | 1구간 STA520 3단 능형망노출, 로프부식 | 현 황 | 1구간 STA520 3단 능형망노출, 로프부식 |
| 원 인 | 녹생토유실부 습기, 외기접촉 등 | 원 인 | 녹생토유실부 습기, 외기접촉 등 |

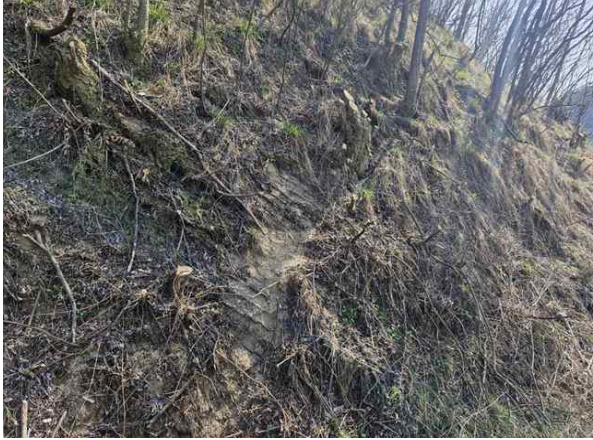
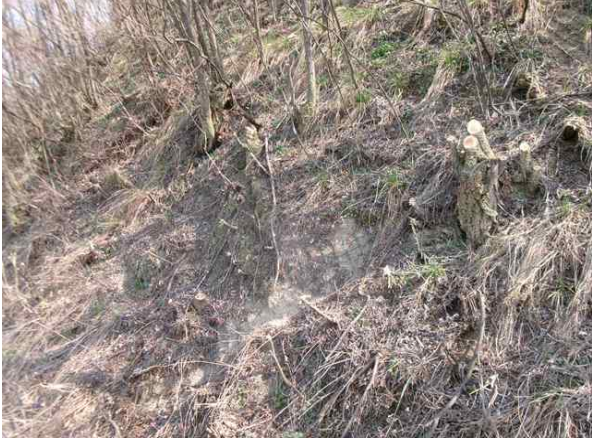
| 현 황 | 2구간 STA.230 2단 녹생토유실 | 현 황 | 2구간 STA.230 2단 녹생토유실 |
| 원 인 | 강우, 집중호우 등에 의한 녹생토유실 | 원 인 | 강우, 집중호우 등에 의한 녹생토유실 |

| 대 책 | 주의관찰 후 진전시 녹생공 | 대 책 | 주의관찰 후 진전시 녹생공 |

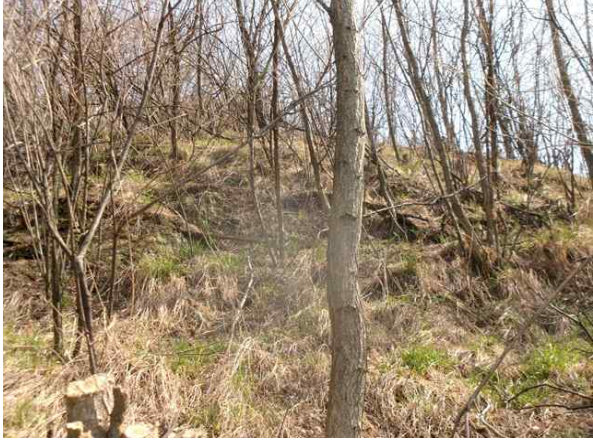
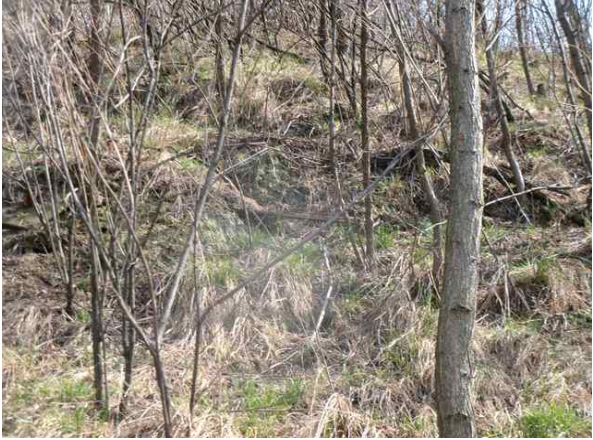
| 현 황 | 2구간 STA.230 2단 녹생토유실 | 현 황 | 2구간 STA.230 2단 녹생토유실 |
| 원 인 | 강우, 집중호우 등에 의한 녹생토유실 | 원 인 | 강우, 집중호우 등에 의한 녹생토유실 |

| 대 책 | 주의관찰 후 진전시 녹생공 | 대 책 | 주의관찰 후 진전시 녹생공 |

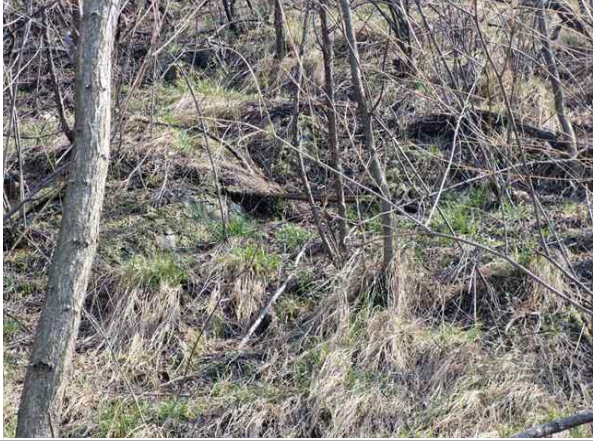
| 현 황 | 2구간 STA.230 3단 능형망노출, 로프부식 | 현 황 | 2구간 STA.230 3단 능형망노출, 로프부식 |
| 원 인 | 녹생토유실부 습기, 외기접촉 등 | 원 인 | 녹생토유실에 의한 외기접촉 |

| 대 책 | 주의관찰 후 진전시 녹생공 | 대 책 | 주의관찰 후 진전시 녹생공 |

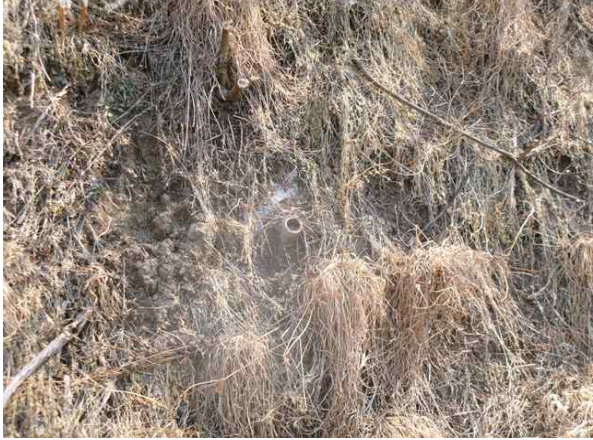
| 현 황 | 2구간 STA260 5단 록볼트 점,부분부식 | 현 황 | 2구간 STA560 5단 록볼트 점,부분부식 |
| 원 인 | 녹생토유실부 습기, 외기접촉 등 | 원 인 | 녹생토유실부 습기, 외기접촉 등 |

| 대 책 | 주의관찰 후 진전시 녹생공 | 대 책 | 주의관찰 후 진전시 녹생공 |

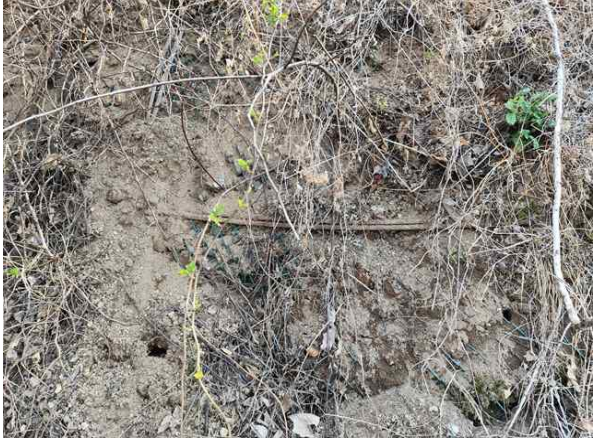
| 현 황 | 2구간 STA600 5단 록볼트 점,부분부식 | 현 황 | 2구간 STA.550 3단 녹생토유실 |
| 원 인 | 녹생토유실부 습기, 외기접촉 등 | 원 인 | 강우, 집중호우 등에 의한 녹생토유실 |

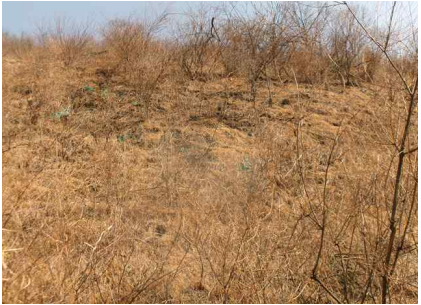
| 구 분 | 중점유지관리 사항 | 현황 사진 |
|---|---|---|
| 사<br>면<br>부 | <ul style="list-style-type: none"> <li>• 녹생토유실 구간</li> <li>→ 주기적인 점검을 통해 발생규모 및 현황관리를 실시하고, 손상이 일정규모 이상 발생할 경우 표면보호공 등의 조치가 필요</li> </ul> | |

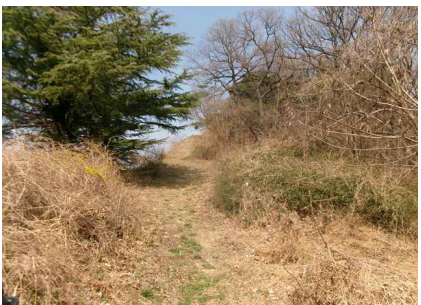
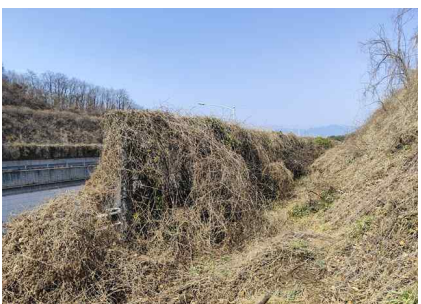
| 구 분 | 중점유지관리 사항 | 현황 사진 |
|---|---|---|
| 보<br>호<br>보<br>강<br>시<br>설 | <ul style="list-style-type: none"> <li>• 현재 보호/보강시설의 기능은 원활한 상태임</li> <li>→ 일부 낙발생 등의 손상이 발생하였으나, 기능은 원활한 상태이며, 낙삭방지울타리, 락볼트 등에 대해 주기적인 점검을 통해 손상발생 유무, 부식의 진전여부를 확인하는 유지관리가 필요</li> </ul> | <br> |
