2026년 상반기 시설물 정기  
및 정밀안전점검 기술용역

정기안  
전점검  
사면편

# 정기안전점검 보고서

## 사면편

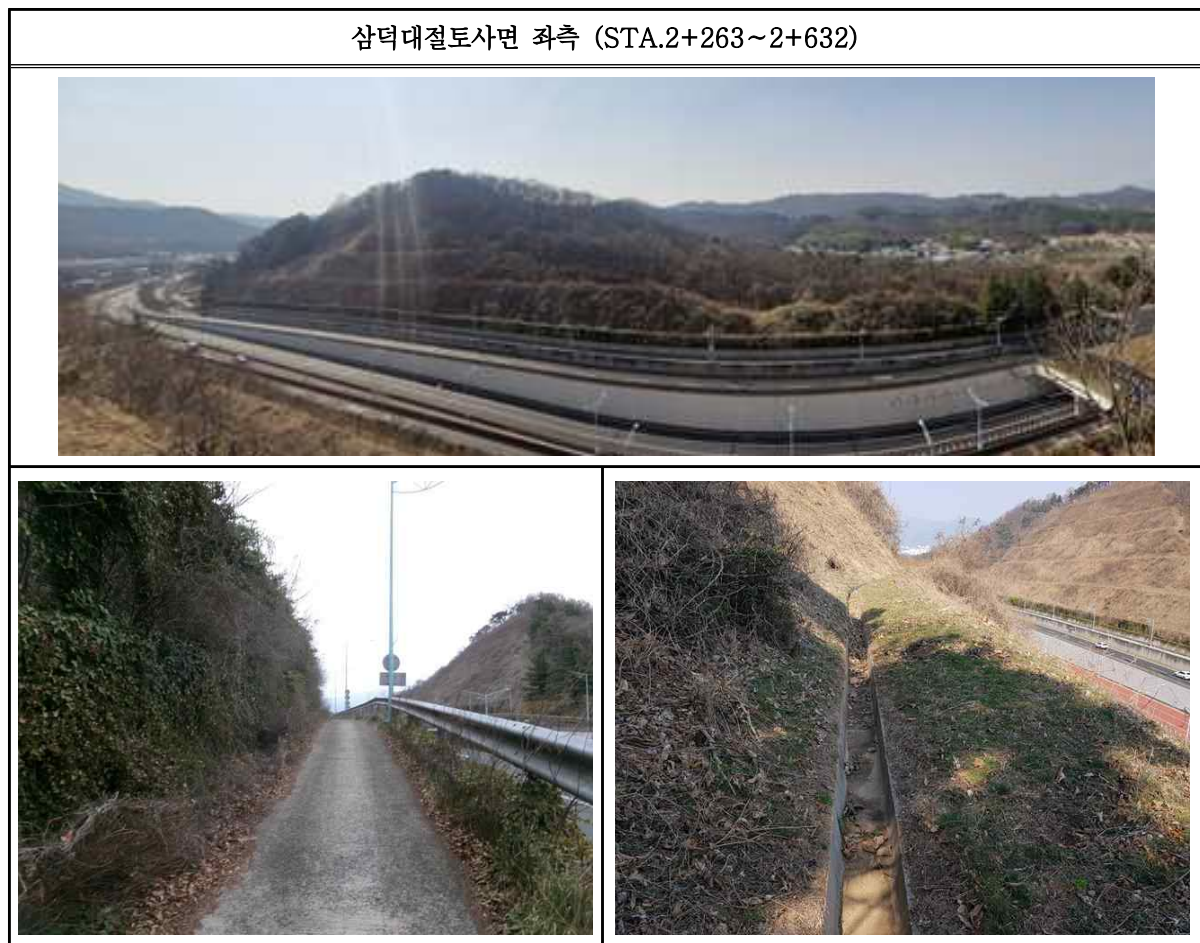
## 삼덕대절토사면 좌측 전경 및 부위별사진

| 구 분 | 점검 결과 | 보수·보강 방안 |
|---|---|---|
| 사면부 | 능형망 노출, 와이어로프 부식,<br>락볼트 부식, 표층유실 | 지속관찰 |
| 배수시설 | 배수로 토사퇴적 | 지속관찰 |

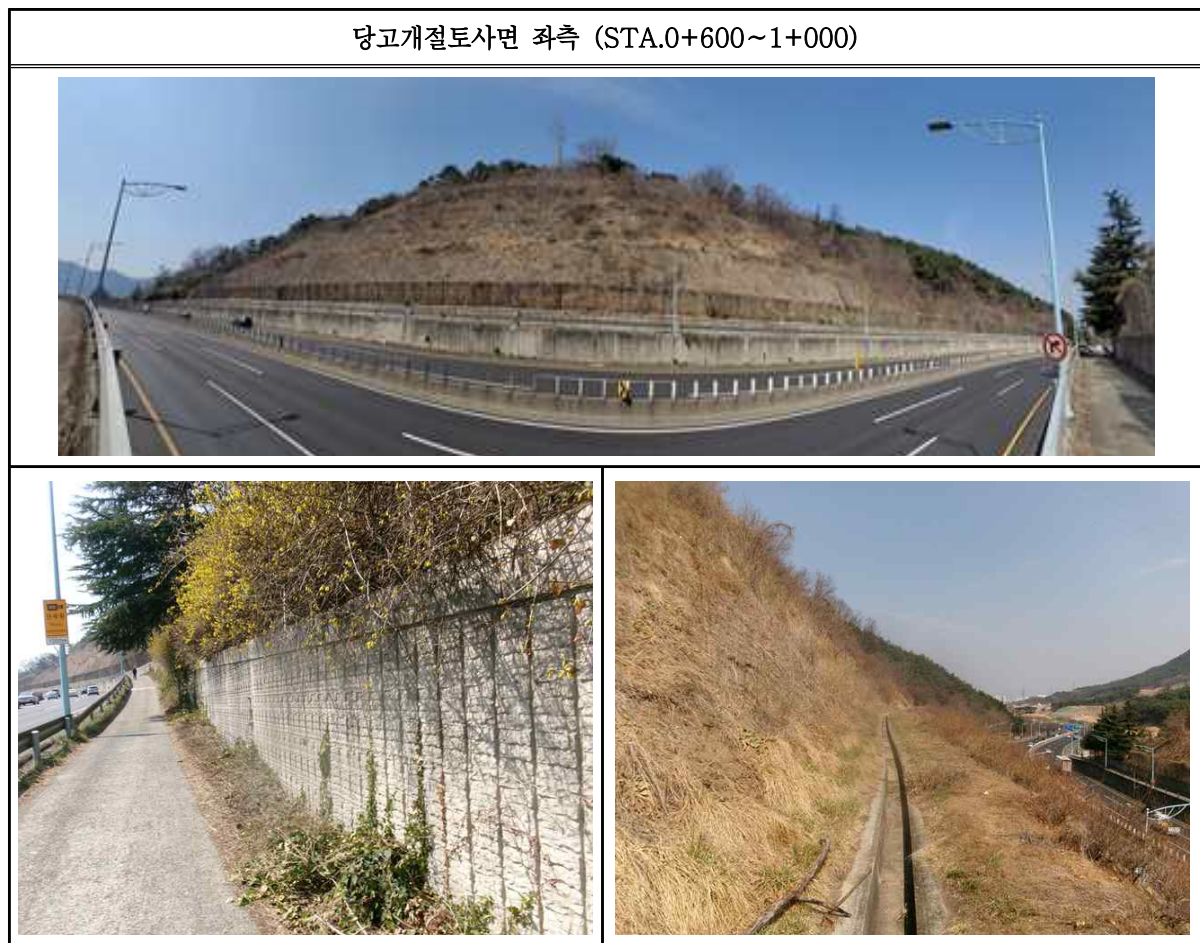
## 당고개절토사면 좌측 전경 및 부위별사진

| 구 분 | 점검 결과 | 보수·보강 방안 |
|---|---|---|
| 사면부 | 능형망 노출, 암노출<br>락볼트 부식 | 지속관찰 |
| 배수시설 | 배수로 박리 및 파손, 측구 파손 | 지속관찰 |

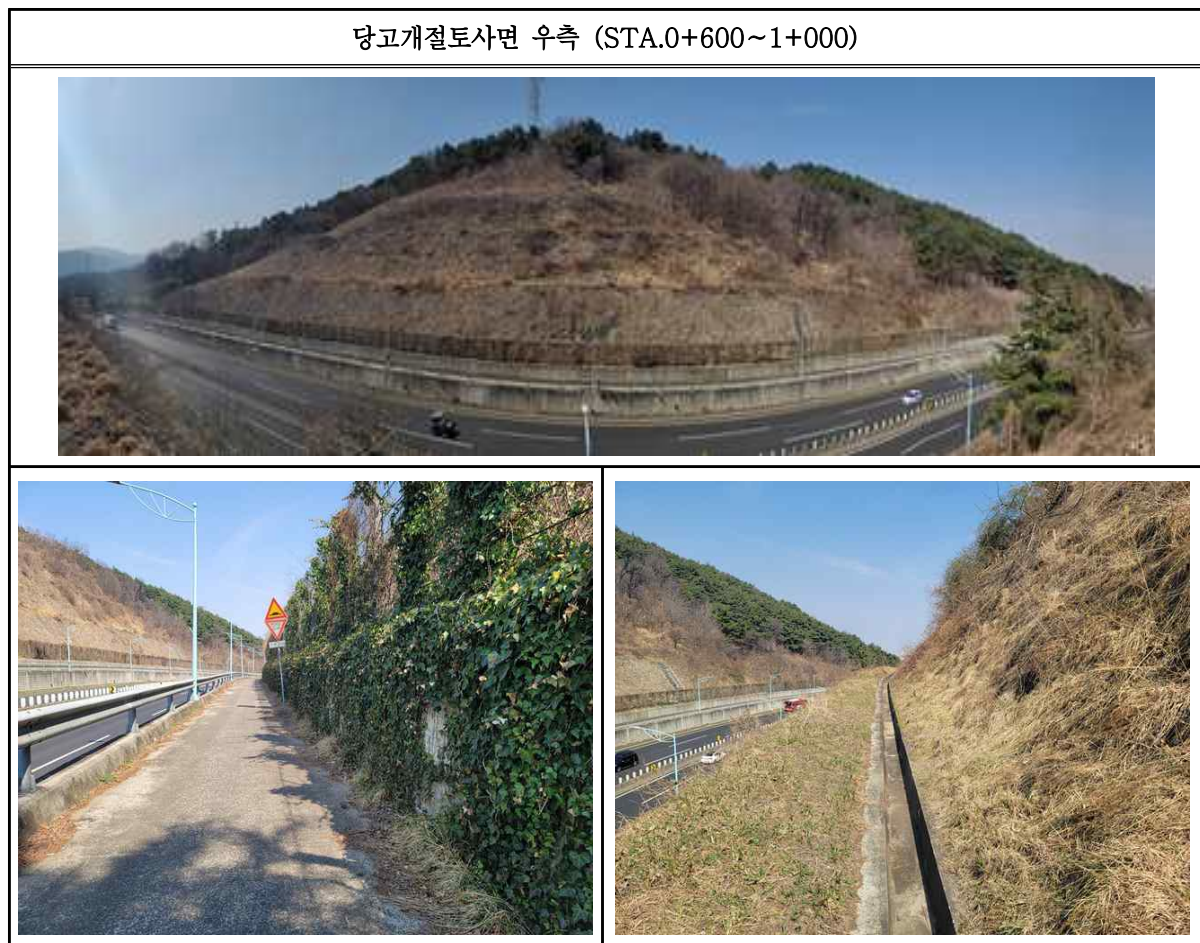
## 당고개절토사면 우측 전경 및 부위별사진

| 구 분 | 점검 결과 | 보수·보강 방안 |
|---|---|---|
| 배수시설 | 소단배수로 파손, 백태 | 지속관찰 |
