## 7. 향상2교(하)

## 7. 향산2교(하) (2중)

## ① 정기안전점검표

점검일자 : 2026년 04월 07일

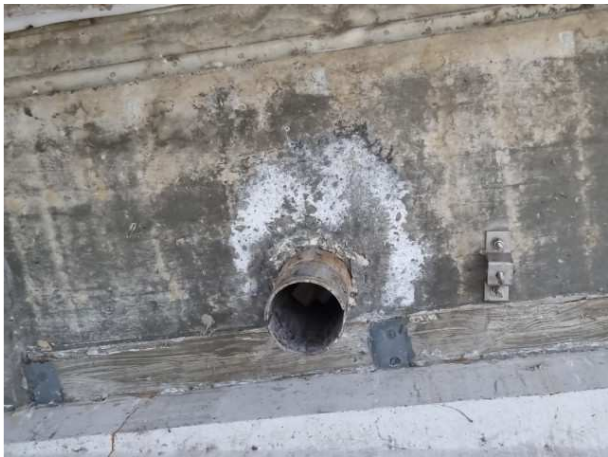
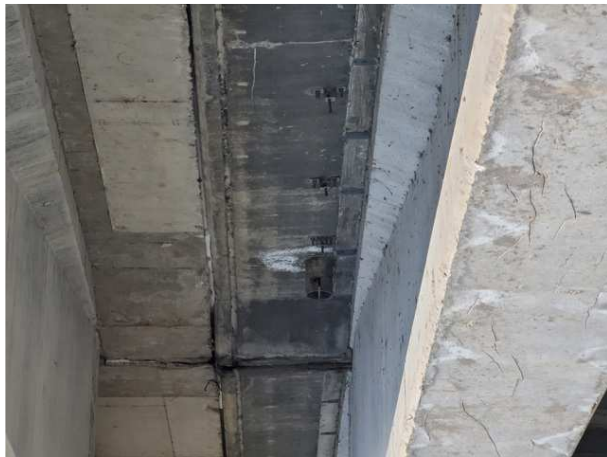
| 01<br>(25년 하반기) | 바닥판 하면(S2) 백태 | 01<br>(26년 상반기) | 바닥판 하면(S2) 백태 |

| 점검부위 | | 점검결과 | 발생원인 | 조치 필요사항 | 사진번호 |
|---|---|---|---|---|---|
| 바닥판 | | · 균열(0.3mm미만),<br>망상균열<br>· 백태<br>· 철근노출<br>· 파손 | · 건조수축 및 온도변화<br>· 외부 우수유입<br>· 시공미흡, 피복부족<br>· 외부충격 | · 표면처리<br>· 표면처리<br>· 단면보수(방청)<br>· 단면보수 | 01, 02,<br>03, 04,<br>05, 06 |

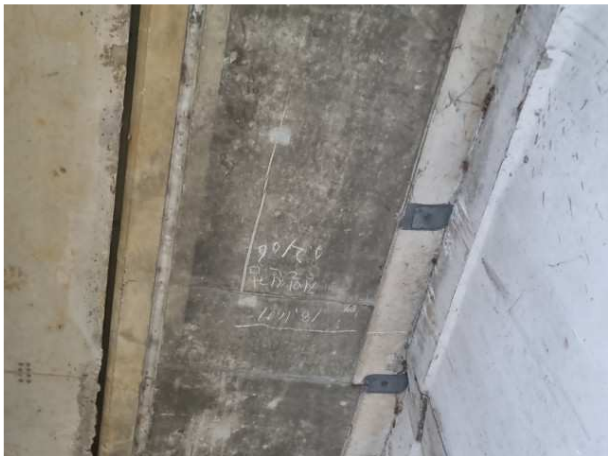
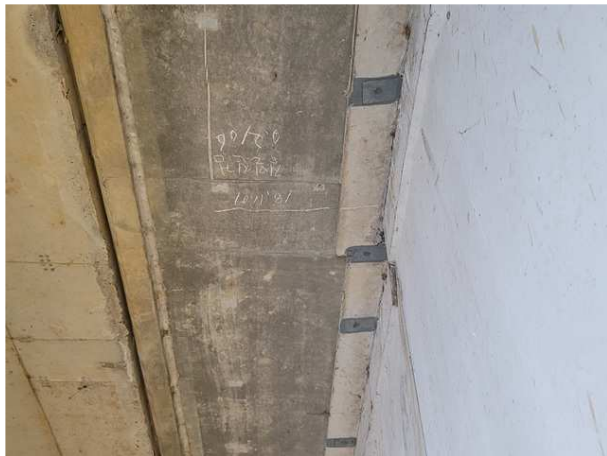
| 02<br>(25년 하반기) | 바닥판 하면(S3) 균열(0.3mm미만) | 02<br>(26년 상반기) | 바닥판 하면(S3) 균열(0.3mm미만) |

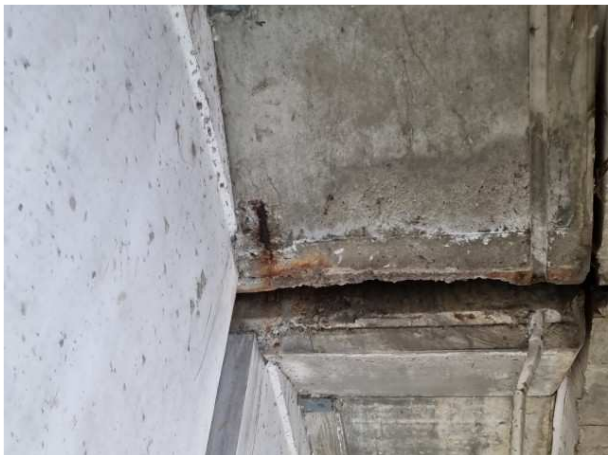
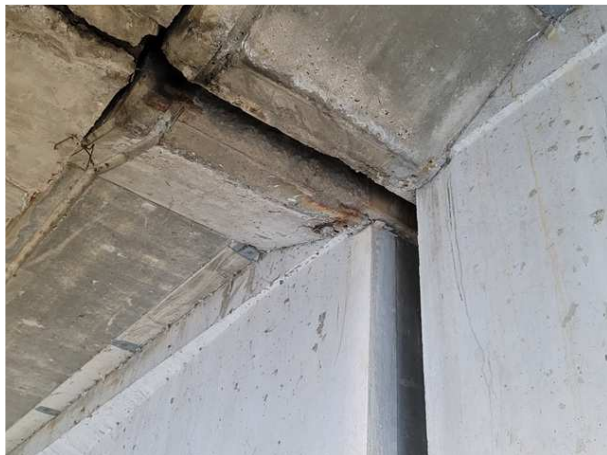
| 03<br>(25년 하반기) | 바닥판 하면(S3) 철근노출 | 03<br>(26년 상반기) | 바닥판 하면(S3) 철근노출 |

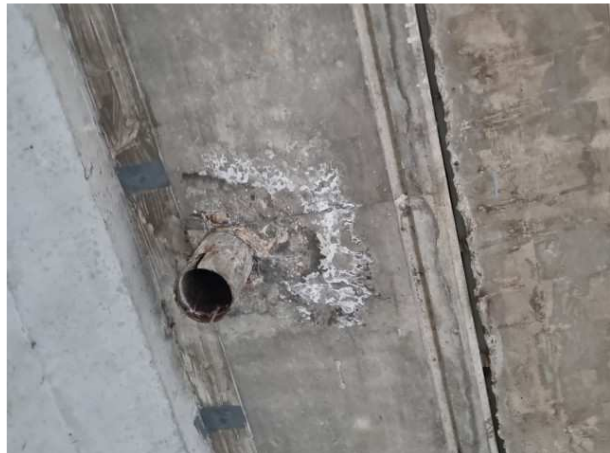
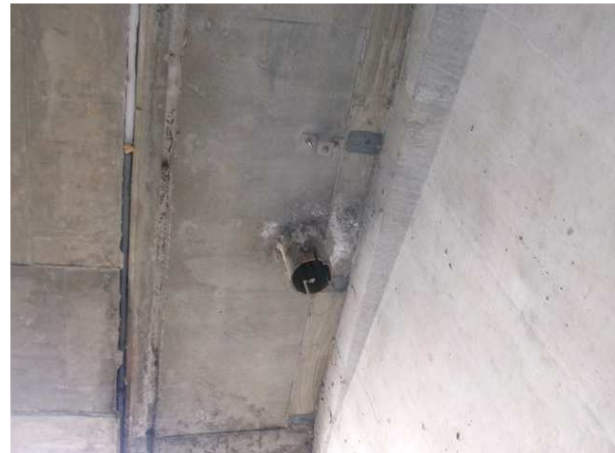
| 04<br>(25년 하반기) | 바닥판 하면(S5) 백태 | 04<br>(26년 상반기) | 바닥판 하면(S3) 파손 및 철근노출 |

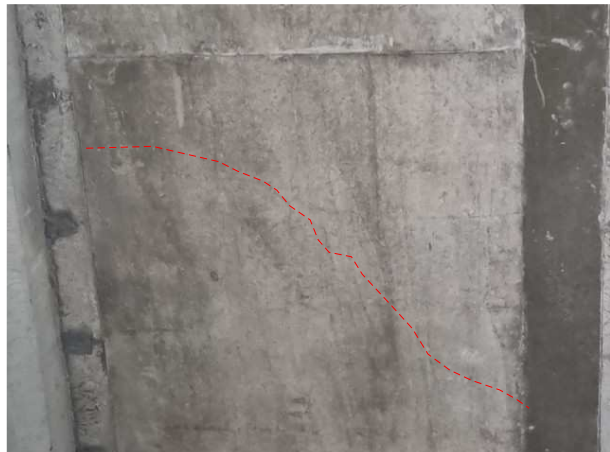
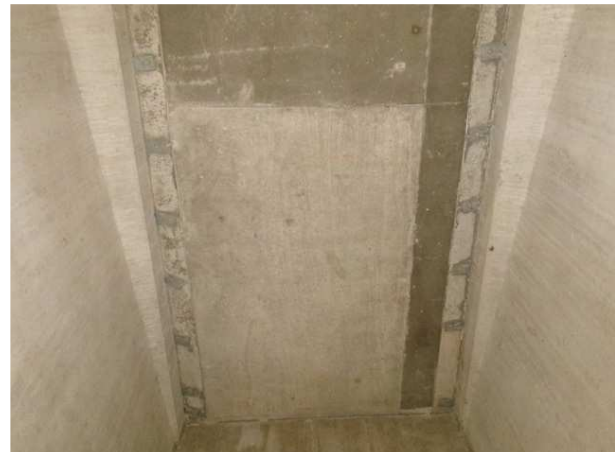
| 05<br>(25년 하반기) | 바닥판 하면(S6) 망상균열 | 05<br>(26년 상반기) | 바닥판 하면(S5) 철근노출 |

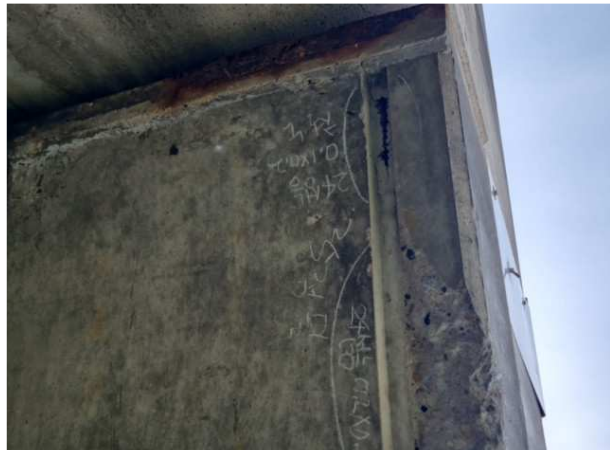
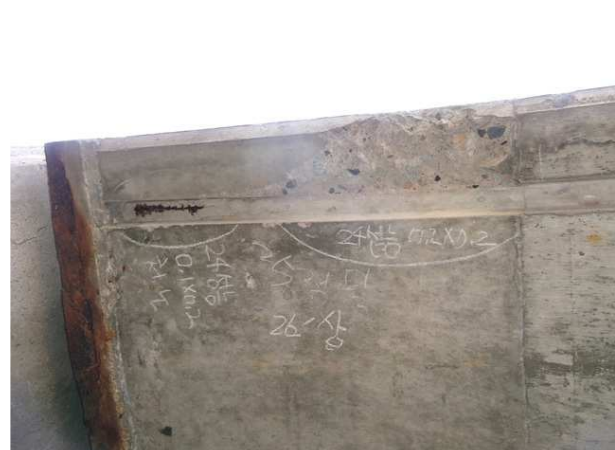
| 06<br>(25년 하반기) | 바닥판 하면(S7) 파손(철근노출) | 06<br>(26년 상반기) | 바닥판 하면(S7) 파손(철근노출) |

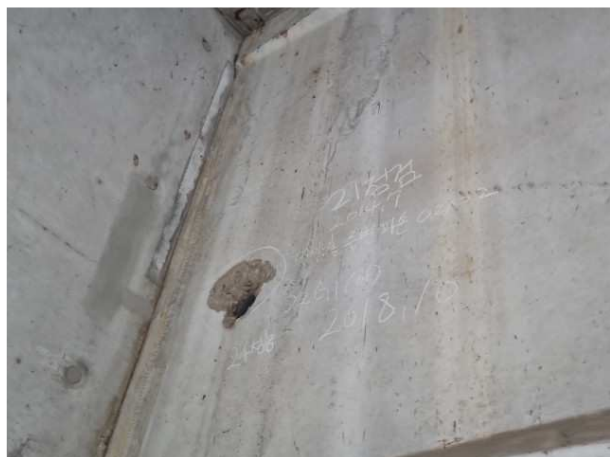
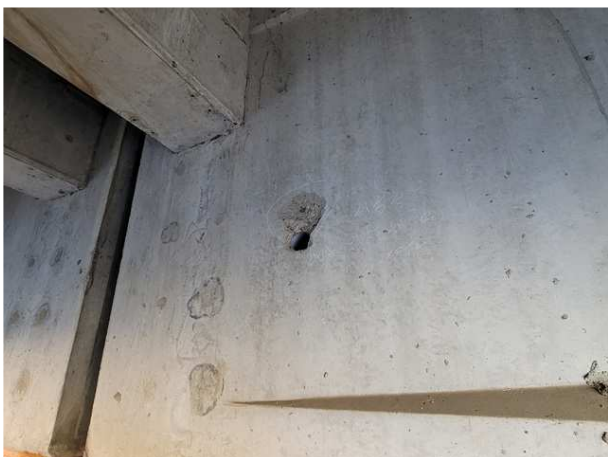
| 07<br>(25년 하반기) | 거더(S2) 인양홀 주변 파손 | 07<br>(26년 상반기) | 거더(S2) 인양홀 주변 파손 |

| 점검부위 | | 점검결과 | 발생원인 | 조치 필요사항 | 사진번호 |
|---|---|---|---|---|---|
| 거더 | | · 박락, 박리,<br>인양홀주변파손,<br>파손 | · 다짐미흡, 외부충격,<br>거더안착시 와이어 충격<br>등 | · 단면보수 | 07, 08,<br>09, 10,<br>11 |

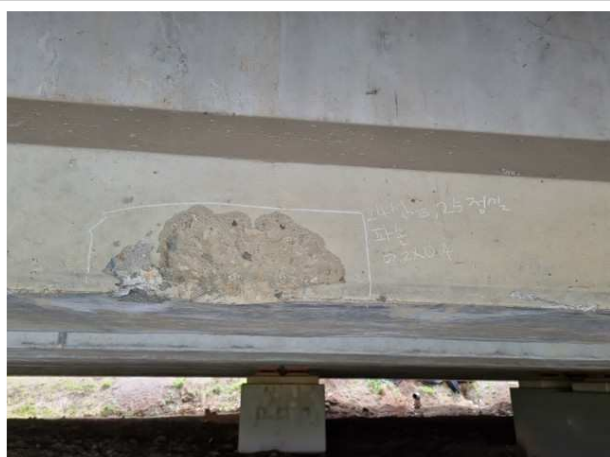
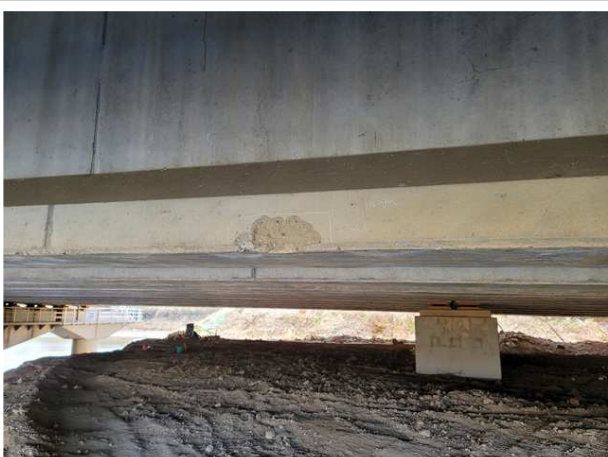
| 08<br>(25년 하반기) | 거더(S2) 파손 | 08<br>(26년 상반기) | 거더(S2) 파손 |

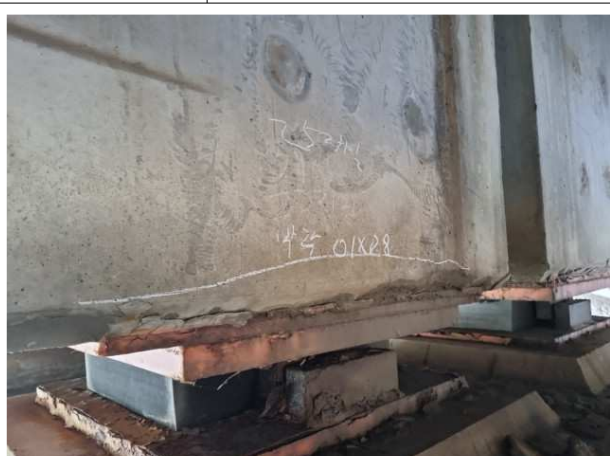
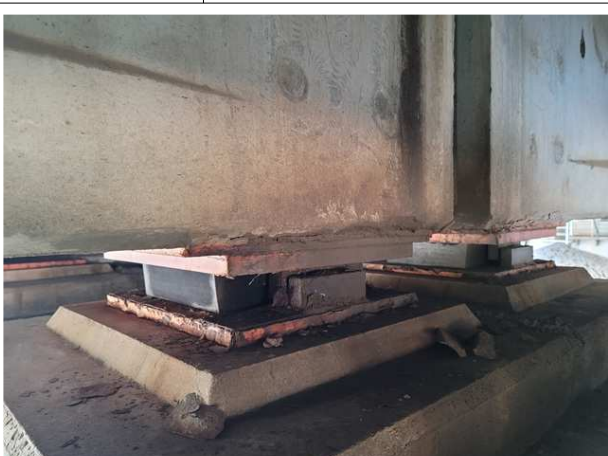
| 09<br>(25년 하반기) | 거더(S2) 박락 | 09<br>(26년 상반기) | 거더(S2) 박락 |

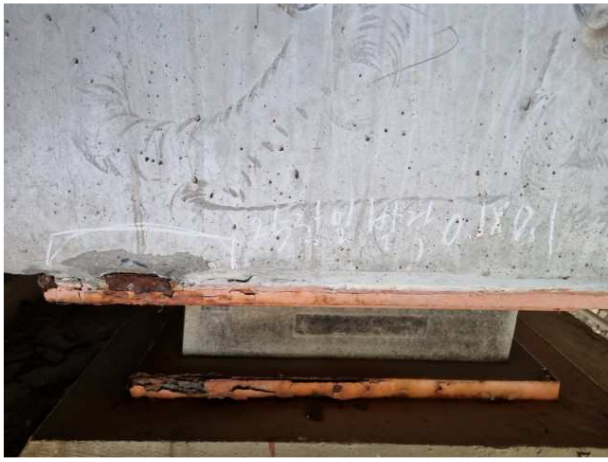
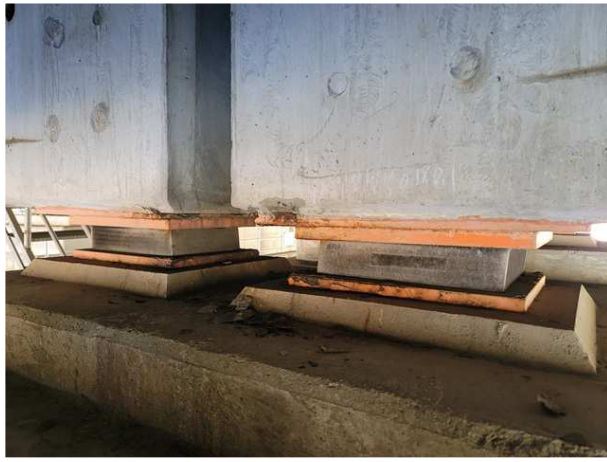
| 10<br>(25년 하반기) | 거더(S2) 박리 | 10<br>(26년 상반기) | 거더(S2) 박리 |

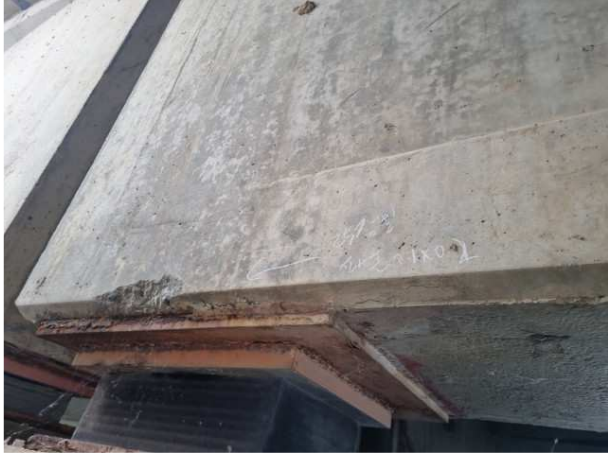
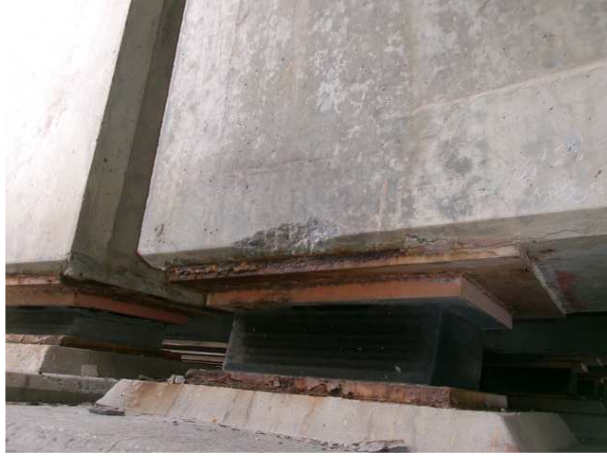
| 11<br>(25년 하반기) | 거더(S5) 파손 | 11<br>(26년 상반기) | 거더(S5) 파손 |

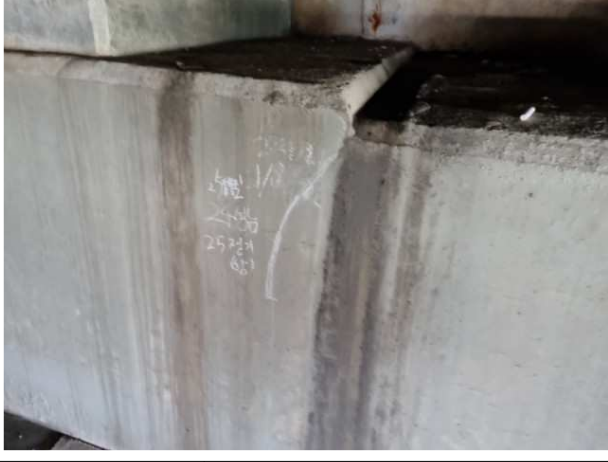
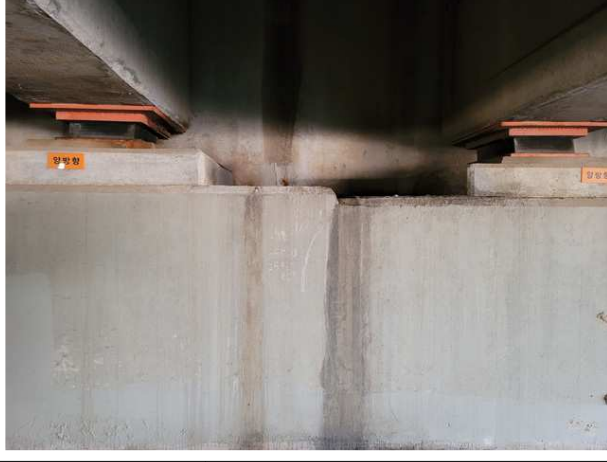
| 12<br>(25년 하반기) | 교대(A1) 균열(0.3mm미만) | 12<br>(26년 상반기) | 교대(A1) 균열(0.3mm미만) |

| 점검부위 | | 점검결과 | 발생원인 | 조치 필요사항 | 사진번호 |
|---|---|---|---|---|---|
| 교대 | | · 균열(0.3mm미만),<br>망상균열, 누수흔적 | · 건조수축 및 온도변화,<br>외부 우수유입 | · 표면처리 | 12, 13,<br>14 |

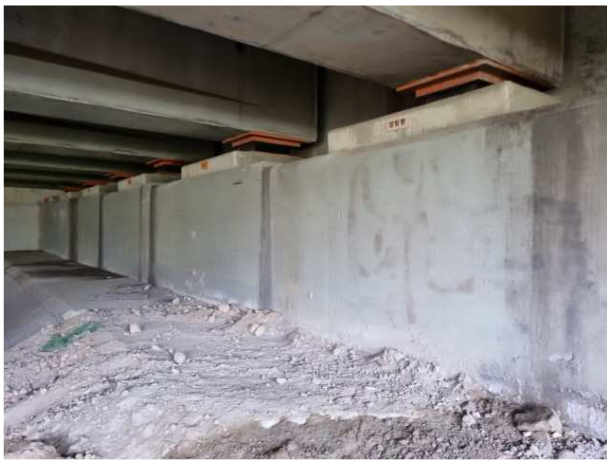
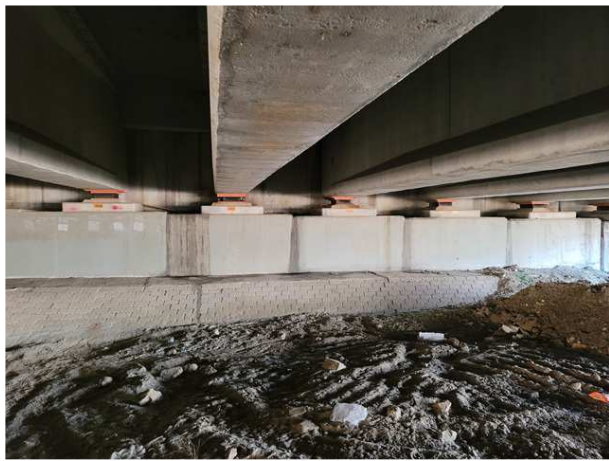
| 13<br>(25년 하반기) | 교대(A1) 누수흔적 | 13<br>(26년 상반기) | 교대(A1) 누수흔적 |

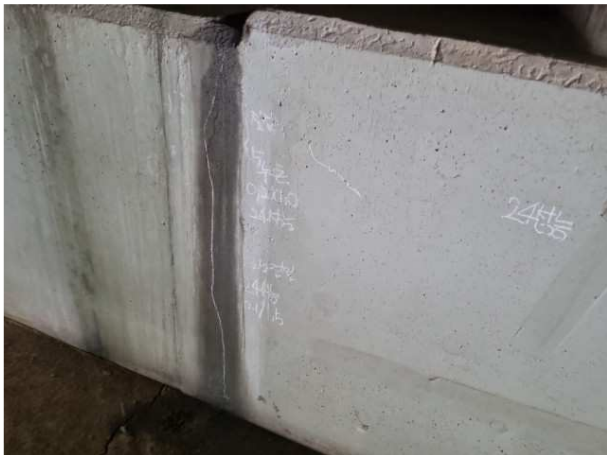
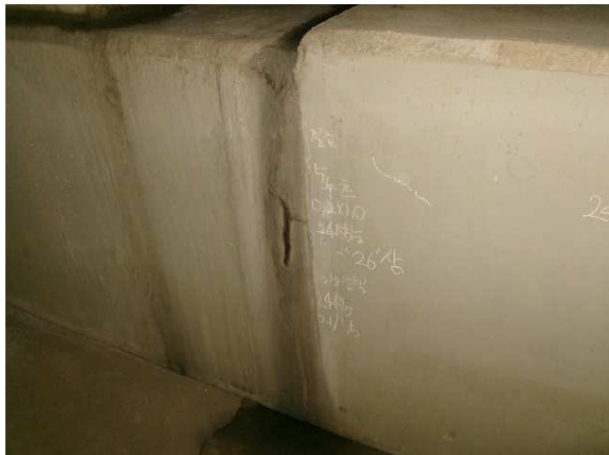
| 14<br>(25년 하반기) | 교대(A2) 균열(0.3mm미만) | 14<br>(26년 상반기) | 교대(A2) 균열(0.3mm미만) |

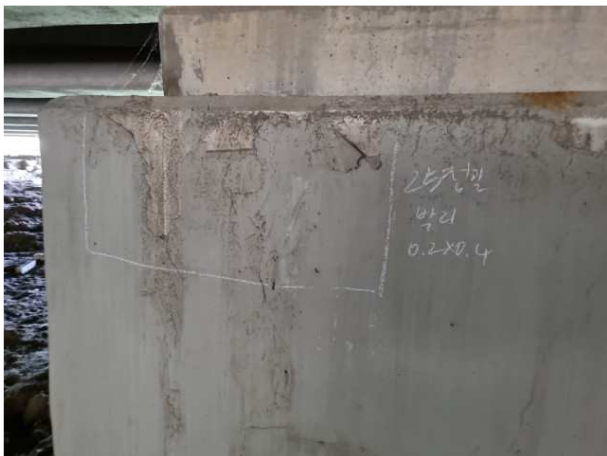
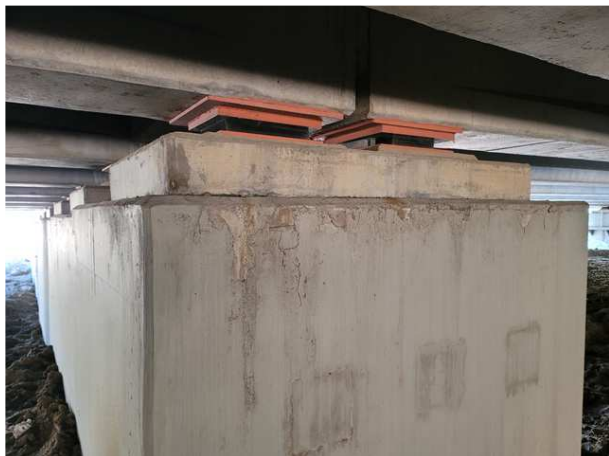
| 15<br>(25년 하반기) | 교각(P1) 보수부 박리 | 15<br>(26년 상반기) | 교각(P1) 보수부 박리 |

| 점검부위 | | 점검결과 | 발생원인 | 조치 필요사항 | 사진번호 |
|---|---|---|---|---|---|
| 교각 | | · 균열(0.3mm미만)<br>· 균열부백태(0.3mm<br>미만), 백태,<br>누수흔적,<br>· 박리, 보수부박리,<br>· 정착구덮개 탈락 | · 건조수축 및 온도변화<br>· 외부 우수유입<br><br>· 다짐미흡, 외부<br>우수유입, 보수미흡<br>· 시공미흡, 외부<br>우수유입 등 | · 표면처리<br>· 표면처리<br><br>· 단면보수<br>· 재설치 | 15, 16,<br>17, 18 |

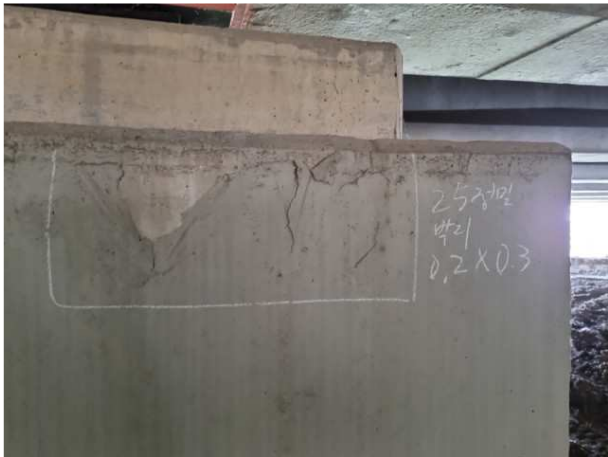
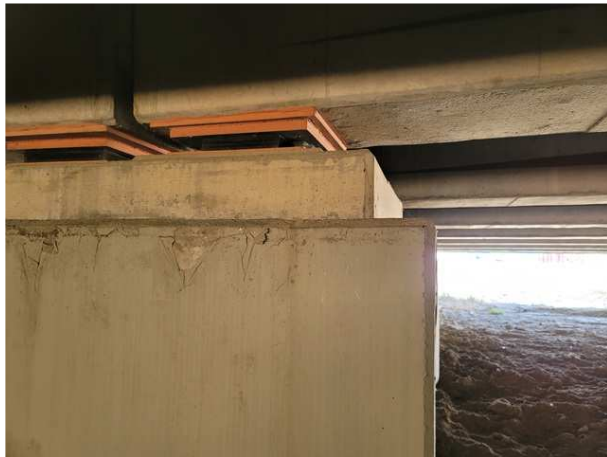
| 16<br>(25년 하반기) | 교각(P1) 박리 | 16<br>(26년 상반기) | 교각(P1) 박리 |

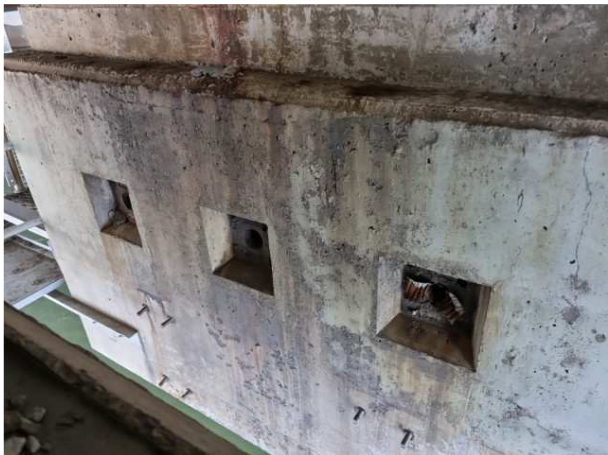
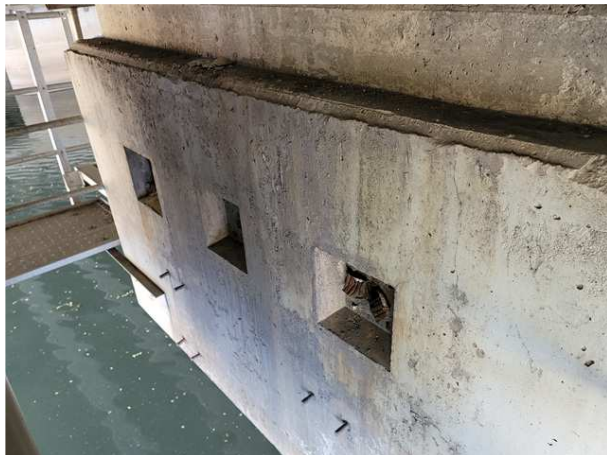
| 17<br>(25년 하반기) | 교각(P2) 정착구 덮개 탈락 | 17<br>(26년 상반기) | 교각(P2) 정착구 덮개 탈락 |

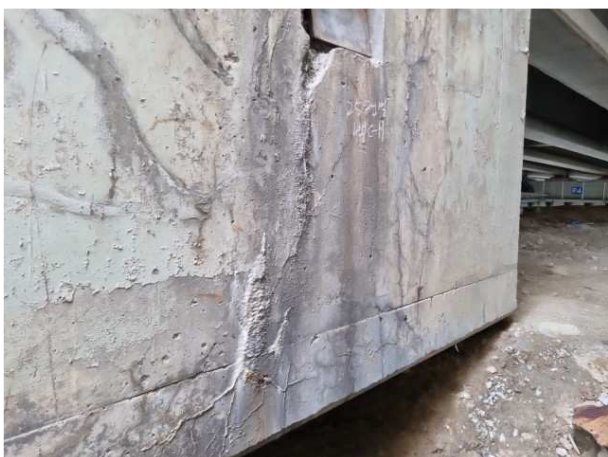
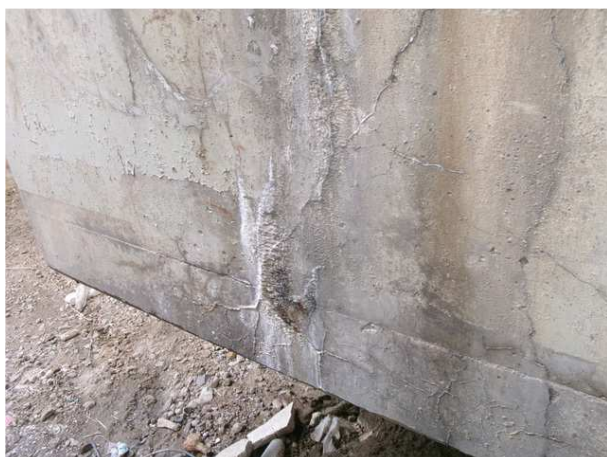
| 18<br>(25년 하반기) | 교각(P5) 균열부백태(0.3mm미만) | 18<br>(26년 상반기) | 교각(P5) 균열부백태(0.3mm미만) |

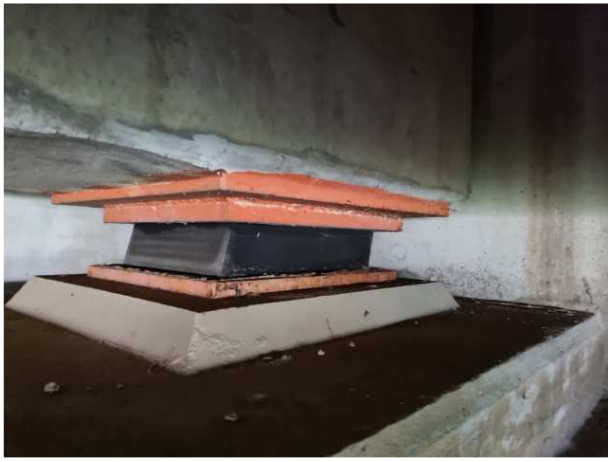
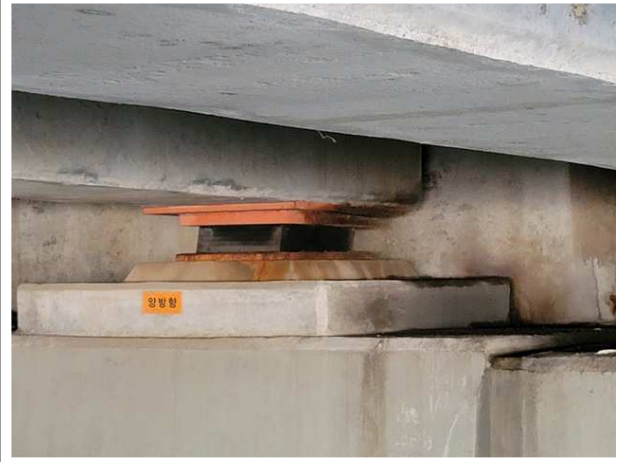
| 19<br>(25년 하반기) | 교량받침(A1) 플레이트 부식 | 19<br>(26년 상반기) | 교량받침(A1) 플레이트 부식 |

| 점검부위 | | 점검결과 | 발생원인 | 조치 필요사항 | 사진번호 |
|---|---|---|---|---|---|
| 교량받침 | | · 받침콘크리트<br>균열(0.3mm미만)<br>· 플레이트 부식 | · 건조수축, 온도변화,<br>거푸집 조기탈거 등<br>· 외부 우수유입 등 | · 표면처리<br>· 채도장 | 19, 20,<br>21 |

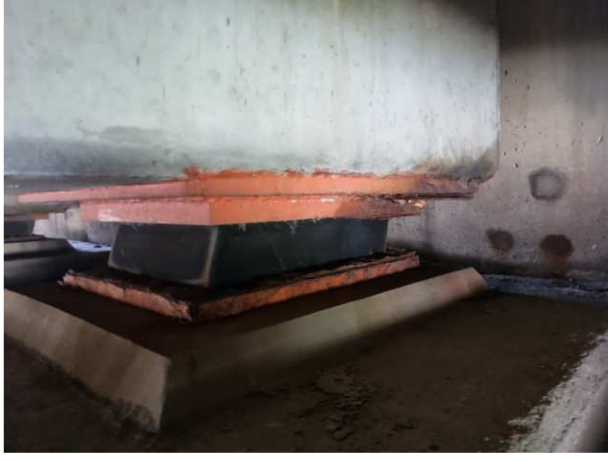
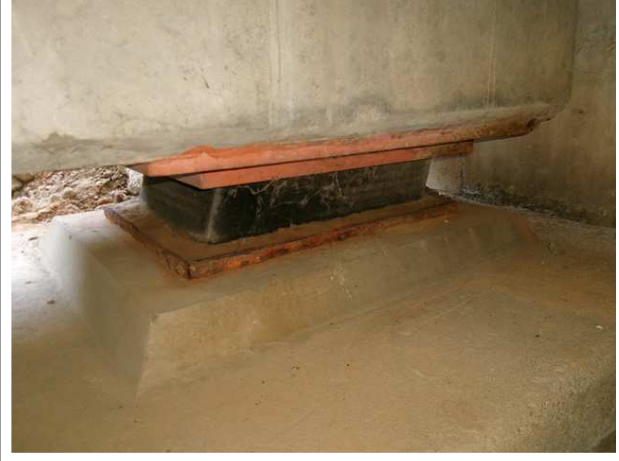
| 20<br>(25년 하반기) | 교량받침(A2) 플레이트 부식 | 20<br>(26년 상반기) | 교량받침(A2) 플레이트 부식 |

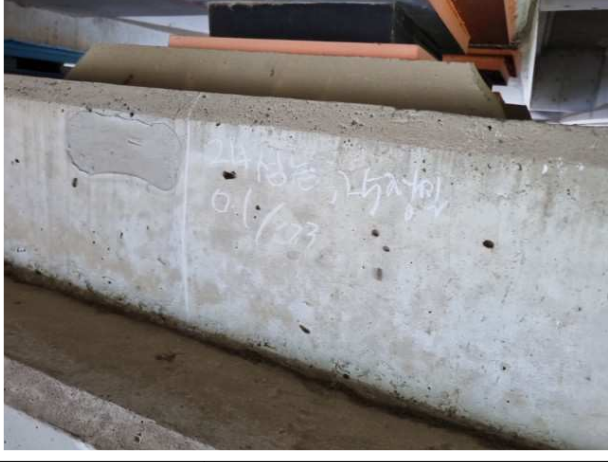
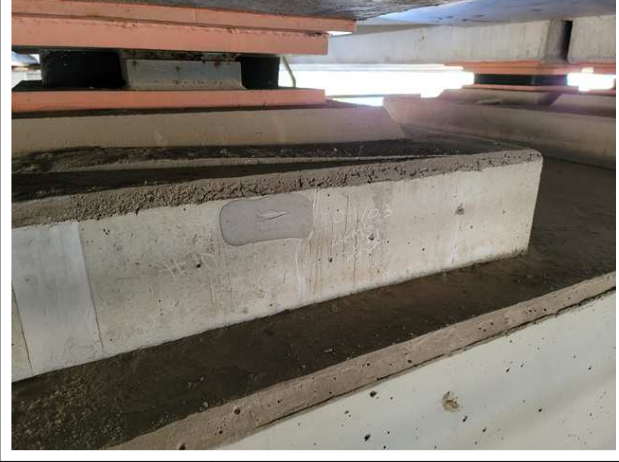
| 21<br>(25년 하반기) | 교량받침(P3) 받침콘크리트<br>균열(0.3mm미만) | 21<br>(26년 상반기) | 교량받침(P3) 받침콘크리트<br>균열(0.3mm미만) |

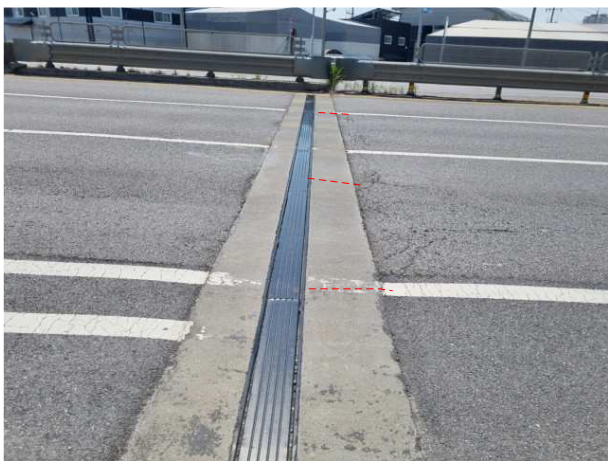
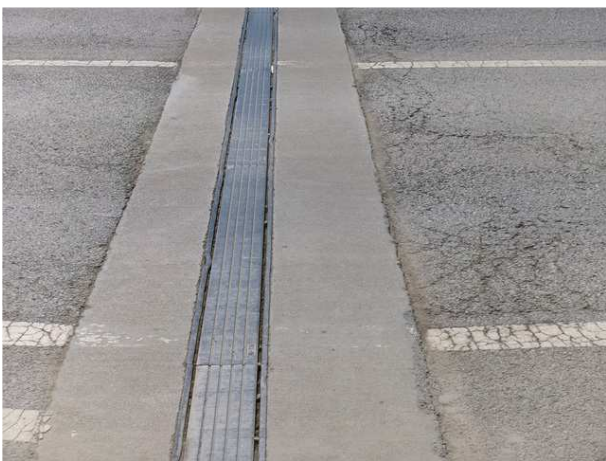
| 22<br>(25년 하반기) | 신축이음(A1) 후타재 균열 | 22<br>(26년 상반기) | 신축이음(A1) 후타재 균열 |

| 점검부위 | | 점검결과 | 발생원인 | 조치 필요사항 | 사진번호 |
|---|---|---|---|---|---|
| 신축이음 | | · 후타재 균열<br>· 하부누수, 고무재<br>파손<br>· 유간 이물질퇴적,<br>차수판 파손, 변형 | · 건조수축, 차량<br>반복통행 하중<br>· 공용기간 증가, 열화<br>· 공용기간 증가,<br>비산먼지퇴적, 외부충격 | · 주의관찰<br><br>· 물받이공 설치<br>· 정비 | 22, 23,<br>24, 25,<br>26, 27 |

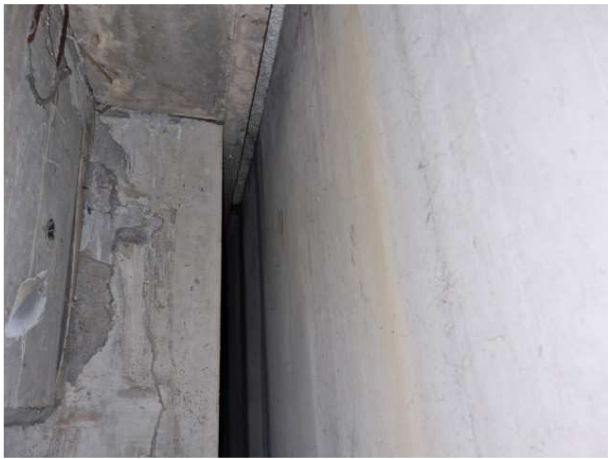
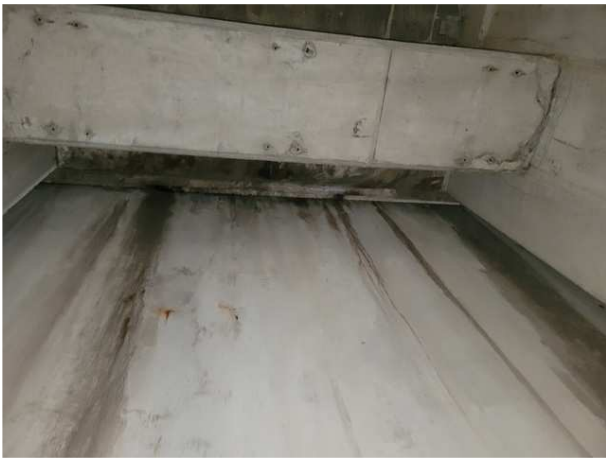
| 23<br>(25년 하반기) | 신축이음(A1) 하부 누수 | 23<br>(26년 상반기) | 신축이음(A1) 하부 누수 |

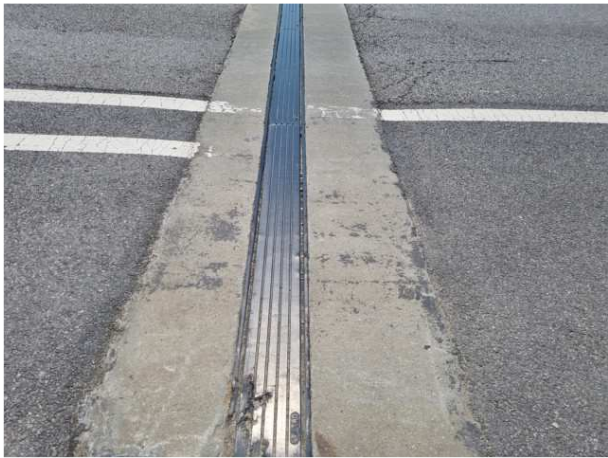
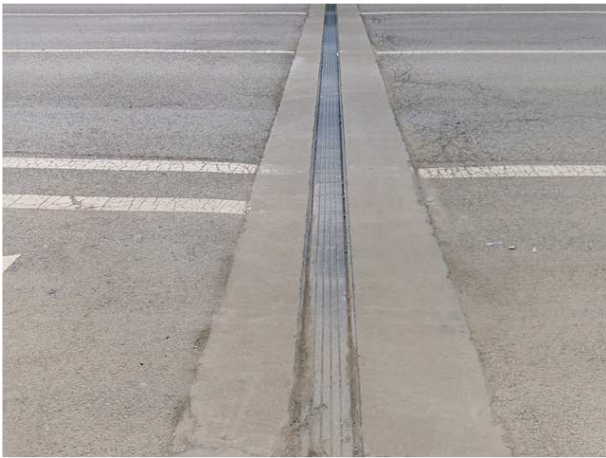
| 24<br>(25년 하반기) | 신축이음(A1) 유간 이물질퇴적 | 24<br>(26년 상반기) | 신축이음(A1) 이물질퇴적 |

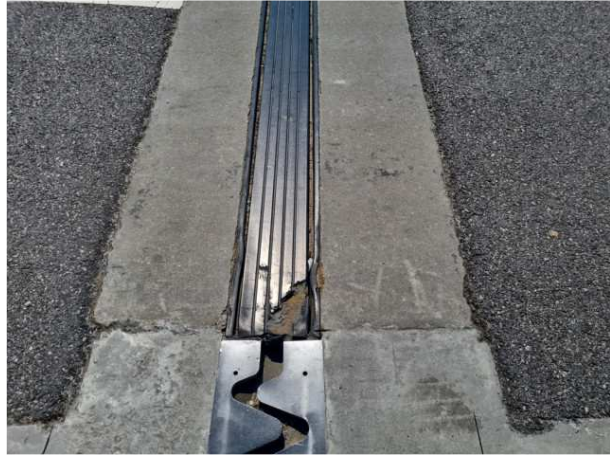
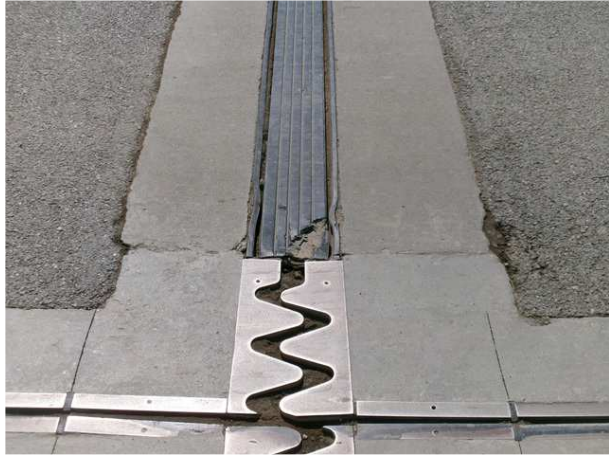
| <div>25</div> <div>(25년 하반기)</div> | <div>신축이음(P3) 고무재 파손</div> | <div>25</div> <div>(26년 상반기)</div> | <div>신축이음(P3) 고무재 파손</div> |

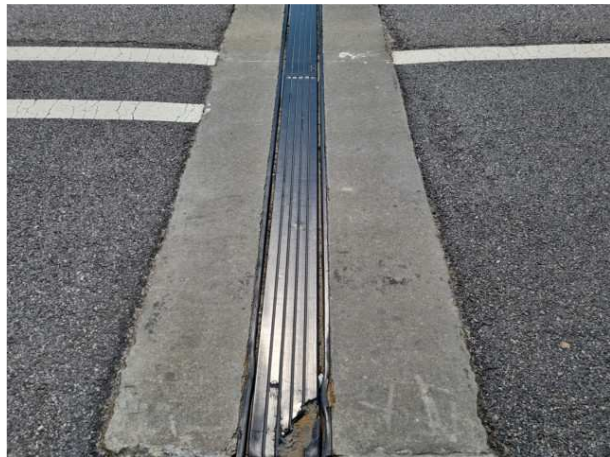
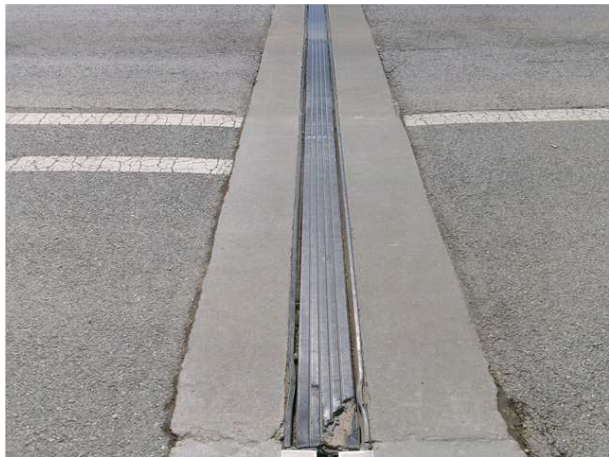
| <div>26</div> <div>(25년 하반기)</div> | <div>신축이음(P3) 유간 이물질퇴적</div> | <div>26</div> <div>(26년 상반기)</div> | <div>신축이음(P3) 유간 이물질퇴적</div> |

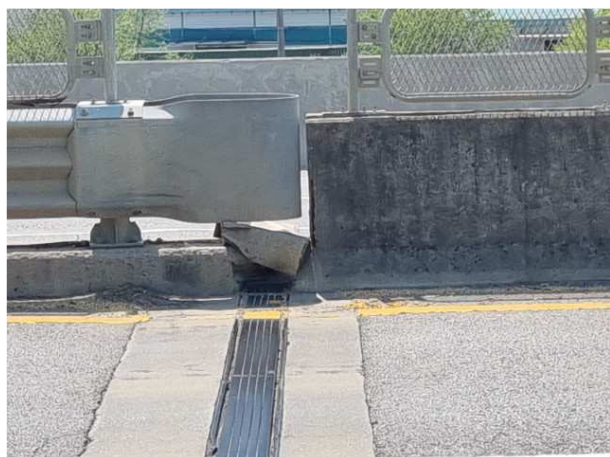
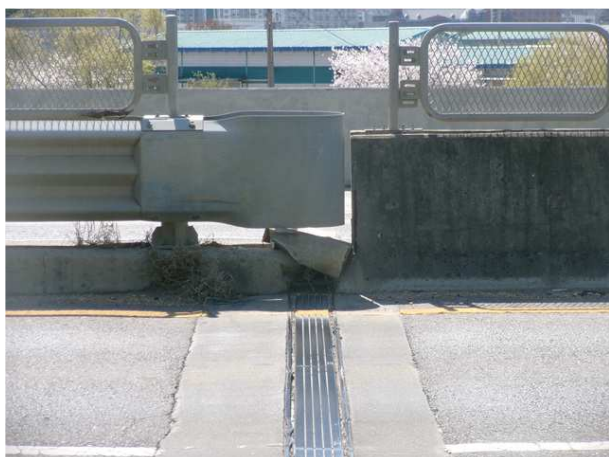
| <div>27</div> <div>(25년 하반기)</div> | <div>신축이음(P7) 차수판 변형</div> | <div>27</div> <div>(26년 상반기)</div> | <div>신축이음(P7) 차수판 파손</div> |
