## 10. 마송IC교(3중)

| 구분 | | 내용 | | 구분 | | 내용 | |
|---|---|---|--|---|---|---|--|
| 시설물명 | | 마송IC교 | | 시설물 번호 | | BR2014-0000943 | |

점검일자 : 2026년 04월 07일

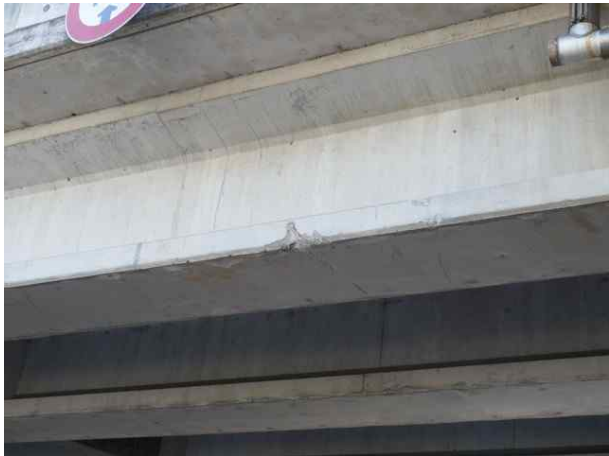
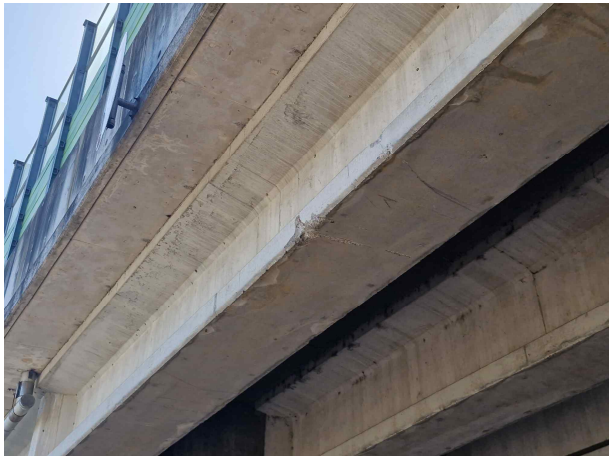
| 점검부위 | | 점검결과 | 발생원인 | 조치 필요사항 | 사진번호 |
|---|---|---|---|---|---|
| 거더 | | · 박락<br>· 파손 | -공용증가, 받침부<br>피복부족<br>-외부충격(중차량) | -단면보수<br>-단면보수 | 6<br>1,7 |

| 01<br>(25년 하반기) | 거더(A1G1, 마송)<br>파손 | 01<br>(26년 상반기) | 거더(A1G1, 마송)<br>파손 |

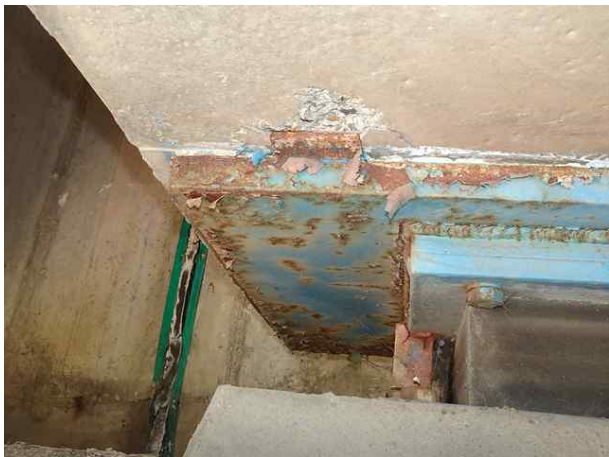
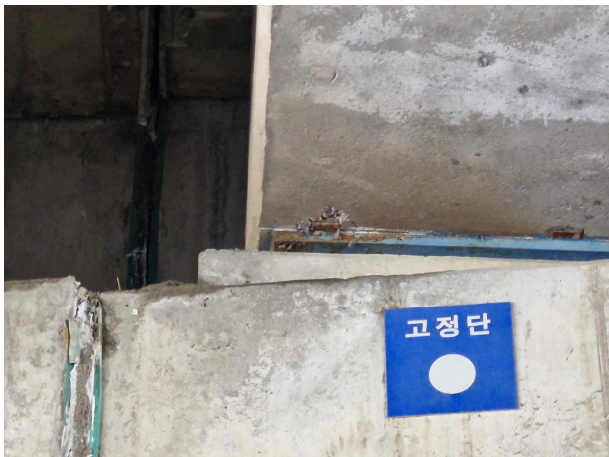
| 점검부위 | | 점검결과 | 발생원인 | 조치 필요사항 | 사진번호 |
|---|---|---|---|---|---|
| 교량받침 | | · 받침 플레이트<br>부식 | -공용증가, 신축이음 누수 | -재도장 | 3, 10 |

| 03<br>(25년 하반기) | 교량받침(A1-Sh5, 마송)<br>플레이트 부식 | 03<br>(26년 상반기) | 교량받침(A1-Sh5, 마송)<br>플레이트 부식 |

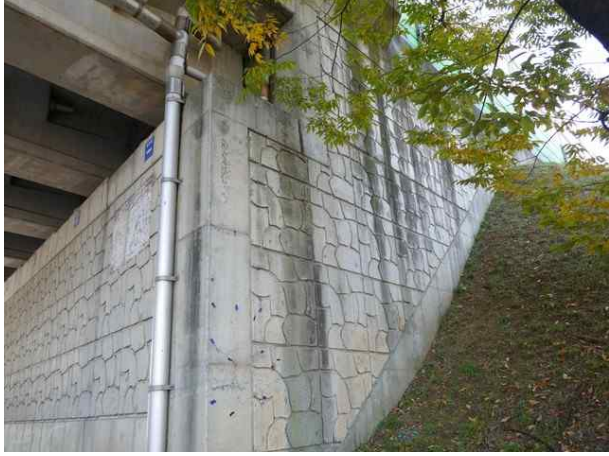
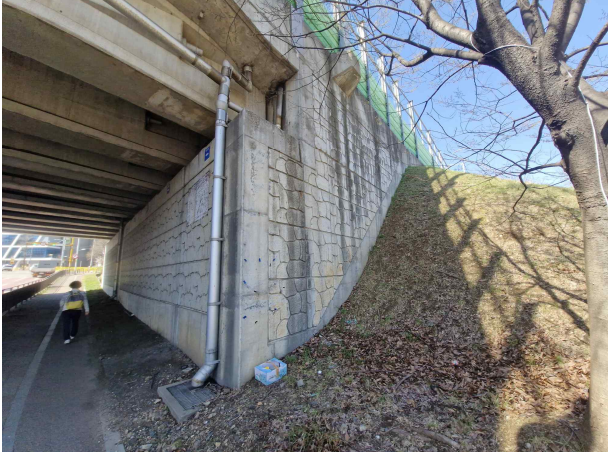
| 점검부위 | | 점검결과 | 발생원인 | 조치 필요사항 | 사진번호 |
|---|---|---|---|---|---|
| 교대 및 교각 | | · 균열(0.3mm미만)<br>· 박리<br>· 교좌면 토사퇴적<br>· 실란트 열화<br>· 표면오염 | -건조수축, 온도변화<br>-신축이음 누수, 동결융해<br>-신축이음 누수<br>-공용증가<br>-신축이음 누수 | -표면처리<br>-단면보수<br>-정비<br>-실란트주입<br>-표면처리 | 11, 12<br>5, 14<br>13<br>15<br>4 |

| 교대(A1, 마송)<br>날개벽 표면오염 | 교대(A1, 마송)<br>날개벽 표면오염 |

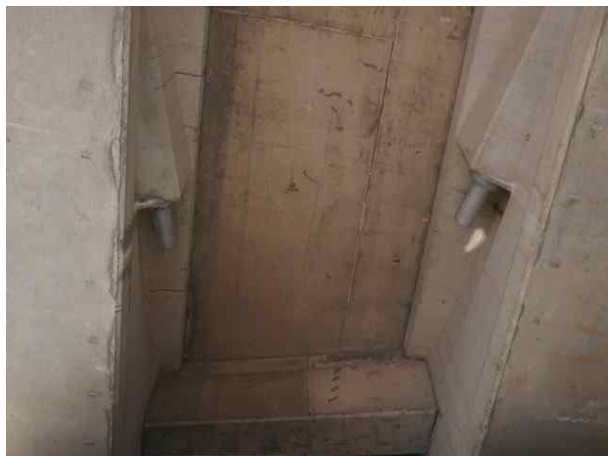
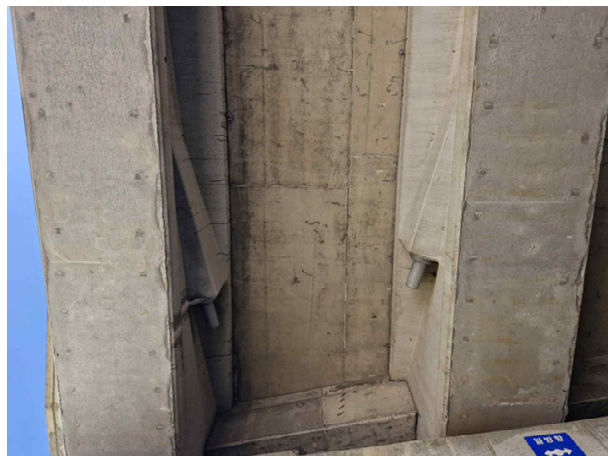
| 점검부위 | | 점검결과 | 발생원인 | 조치 필요사항 | 사진번호 |
|---|---|---|---|---|---|
| 바닥판 | | · 균열(0.3mm미만)<br>· 배수관 주변 파손<br>· 실란트 열화 | -건조수축, 온도변화<br>-배수관 주변부 우수유입<br>-공용증가 | -표면처리<br>-단면보수<br>-주의관찰 | 8<br>2<br>9 |

| 08<br>(25년 하반기) | 바닥판 하면(S1, 누산)<br>균열(0.3mm미만) | 08<br>(26년 상반기) | 바닥판 하면(S1, 누산)<br>균열(0.3mm미만) |

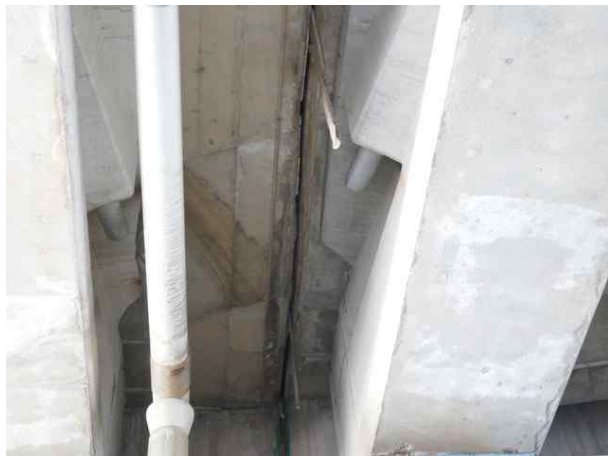
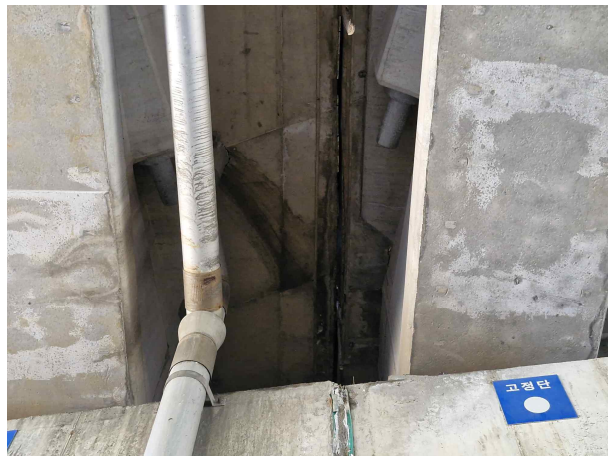
| 09<br>(25년 하반기) | 바닥판 하면(S1, 접속부)<br>실란트 열화 | 09<br>(26년 상반기) | 바닥판 하면(S1, 접속부)<br>실란트 열화 |

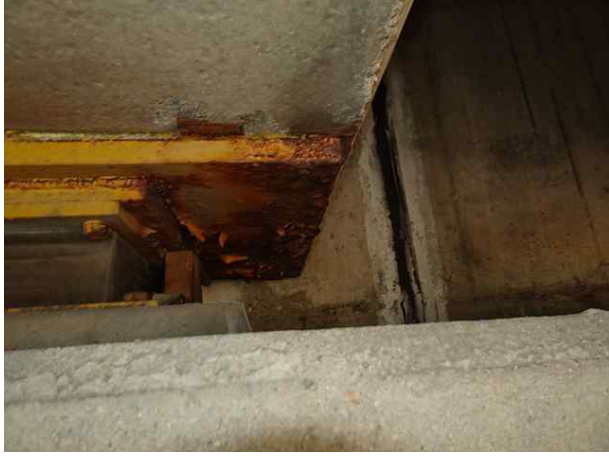
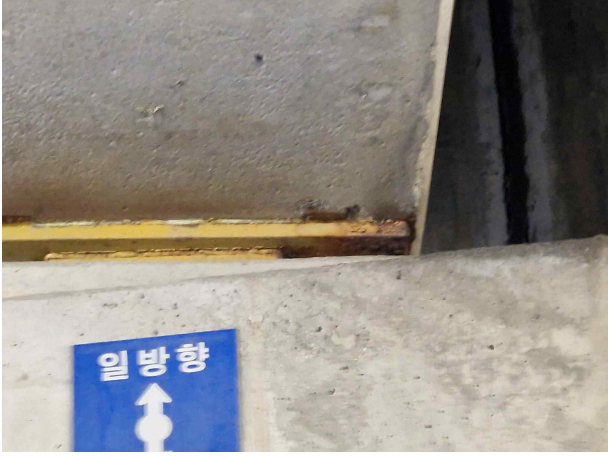
| <p>교량받침 (A2-Sh5, 마송)<br/>플레이트 부식</p> | <p>교량받침 (A2-Sh5, 마송)<br/>플레이트 부식</p> |

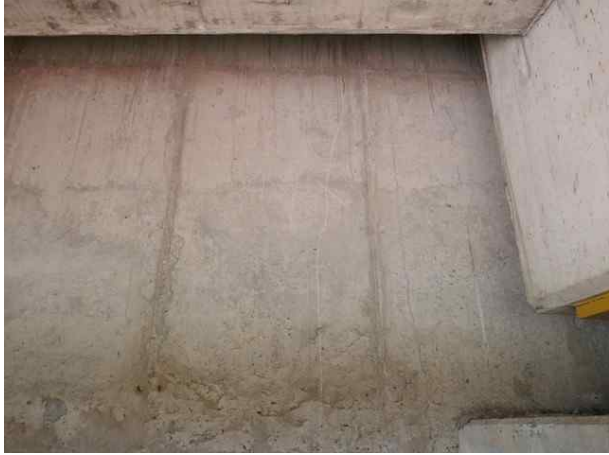
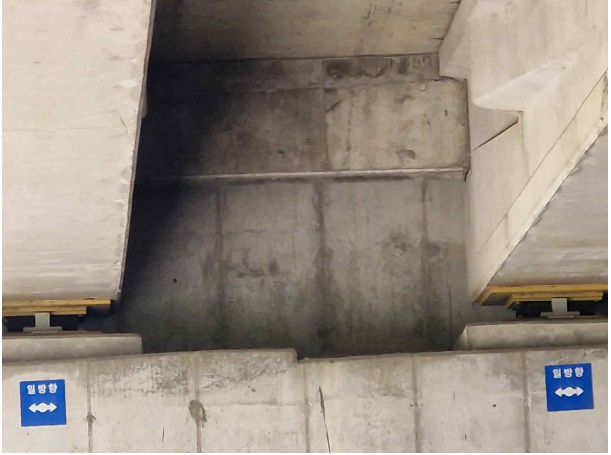
| <p>교대(A1, 누산) 홍벽<br/>균열(0.3mm미만)</p> | <p>교대(A1, 누산) 홍벽<br/>균열(0.3mm미만)</p> |

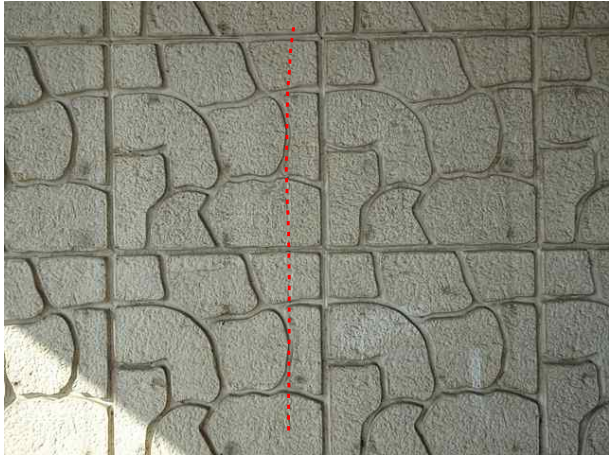
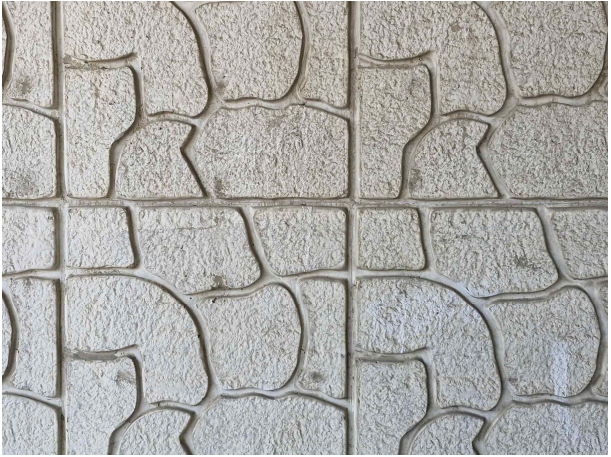
| <p>교대(A1, 누산) 벽체<br/>균열(0.3mm미만)</p> | <p>교대(A1, 누산) 벽체<br/>균열(0.3mm미만)</p> |

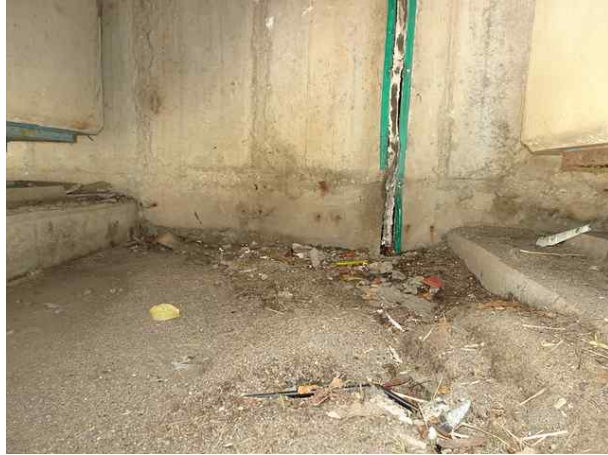
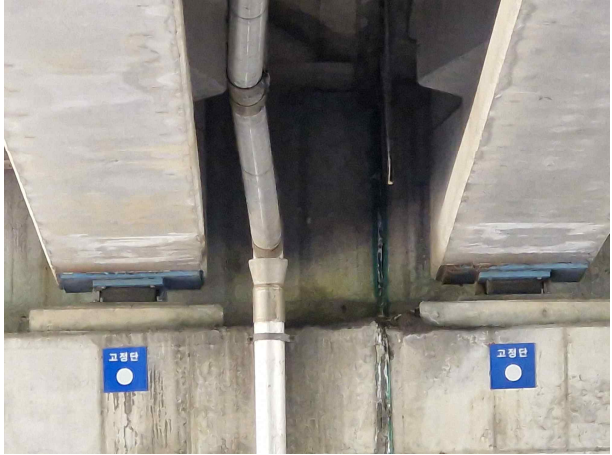
| 13<br>(25년 하반기) | 교대(A1, 누산) 교좌면<br>토사퇴적 | 13<br>(26년 상반기) | 교대(A1, 누산) 교좌면<br>토사퇴적 |

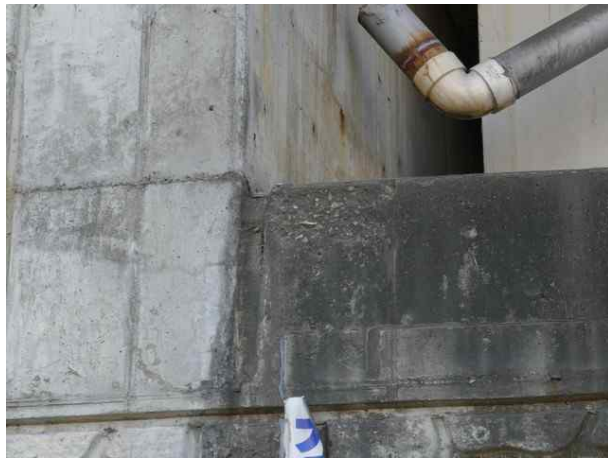
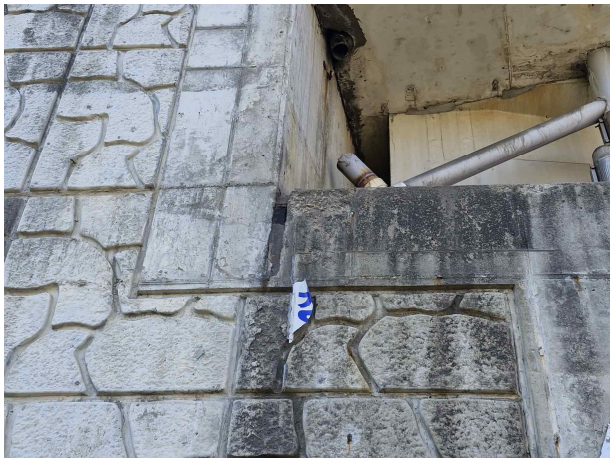
| 14<br>(25년 하반기) | 교대(A2, 마송) 벽체<br>박리 | 14<br>(26년 상반기) | 교대(A2, 마송) 벽체<br>박리 |

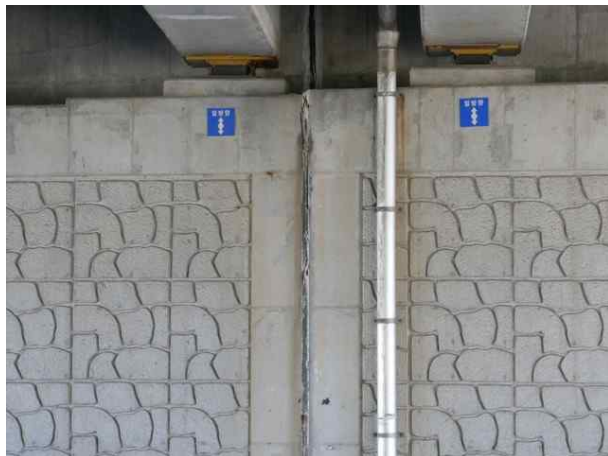
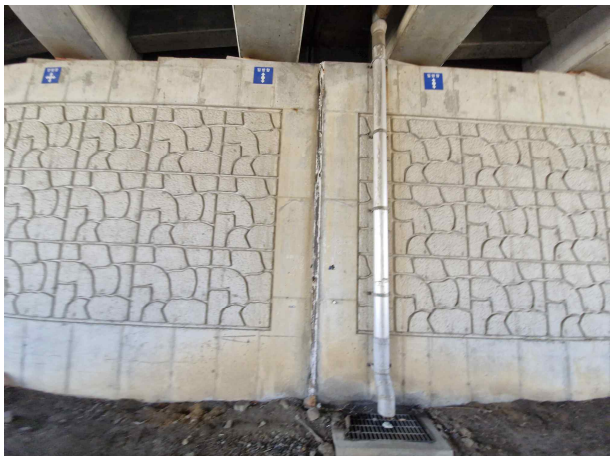
| 15<br>(25년 하반기) | 교대(A2, 접속부) 벽체<br>실란트 열화 | 15<br>(26년 상반기) | 교대(A2, 접속부) 벽체<br>실란트 열화 |

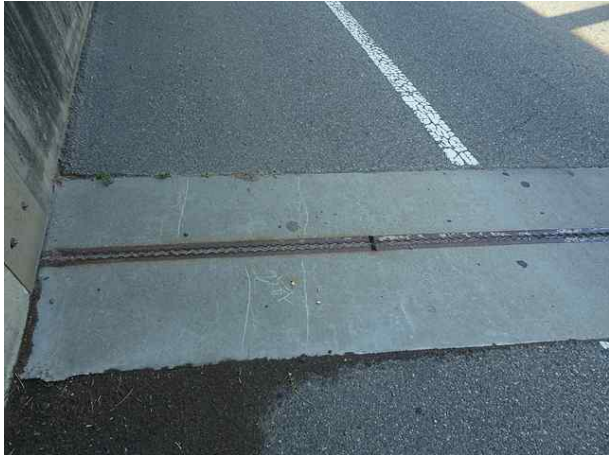
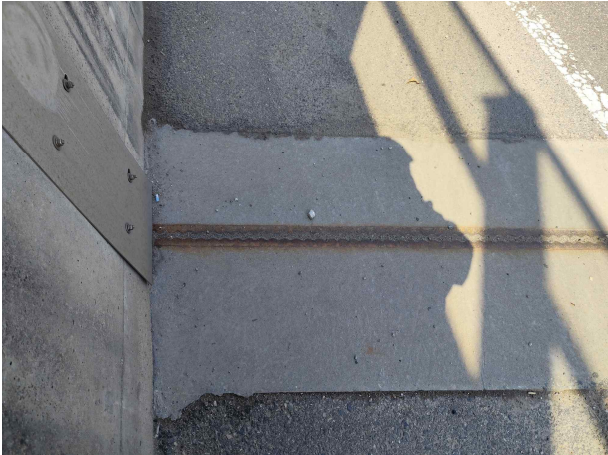
| 점검부위 | | 점검결과 | 발생원인 | 조치 필요사항 | 사진번호 |
|---|---|---|---|---|---|
| 신축이음 | | · 후타재 균열<br>· 본체 부식 | -차량 윤하중<br>-공용증가 | -표면처리<br>-주의관찰 | 25,32<br>17,18,2<br>4 |

| 17<br>(25년 하반기) | 신축이음(A1, 누산)<br>본체 부식 | 17<br>(26년 상반기) | 신축이음(A1, 누산)<br>본체 부식 |

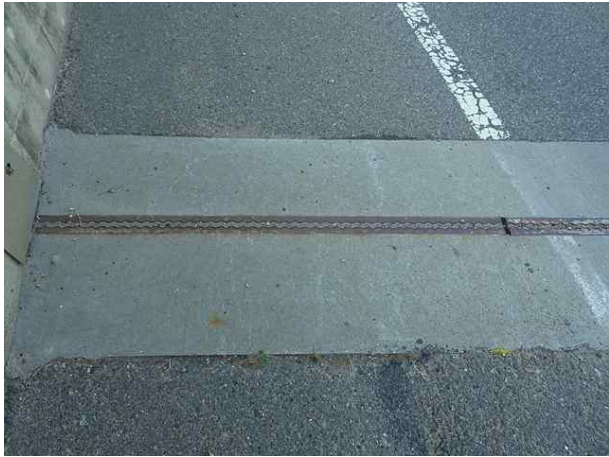
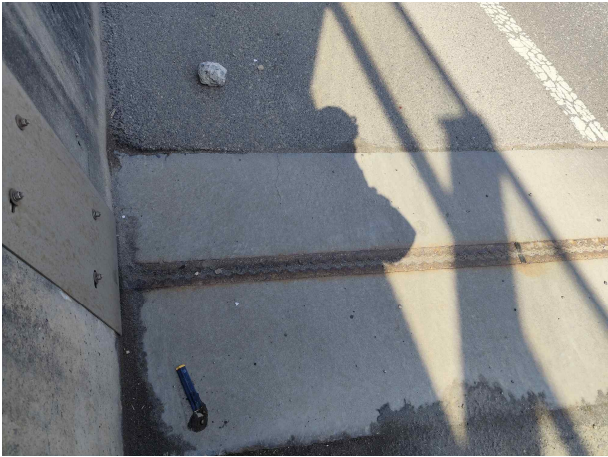
| 18<br>(25년 하반기) | 신축이음(A2, 누산)<br>본체 부식 | 18<br>(26년 상반기) | 신축이음(A2, 누산)<br>본체 부식 |

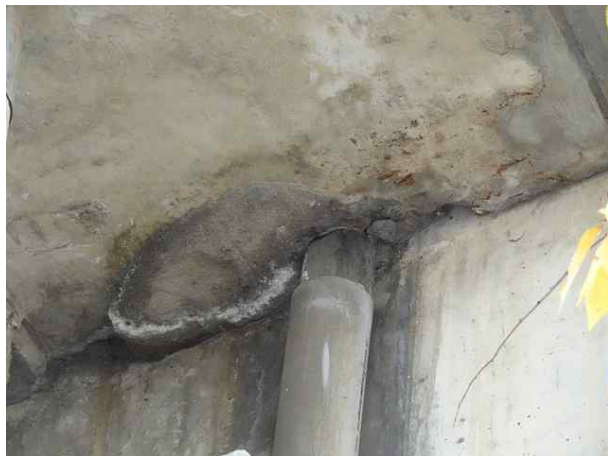
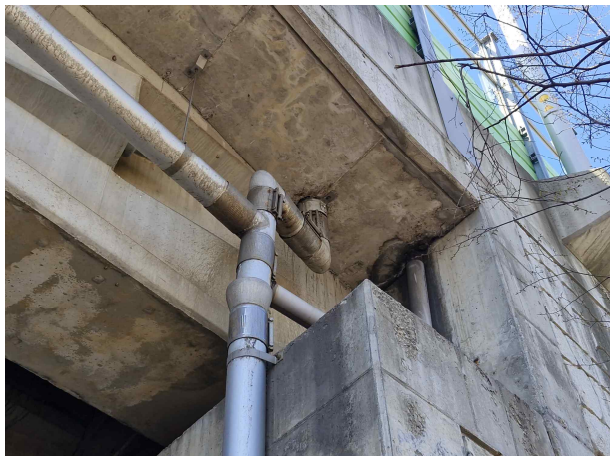
| 점검부위 | | 점검결과 | 발생원인 | 조치 필요사항 | 사진번호 |
|---|---|---|---|---|---|
| 배수시설 | | · 배수관 탈락<br>· 배수관 누수<br>· 배수구 막힘 | -시공미흡, 공용증가<br>-시공미흡, 공용증가<br>-보수완료 | -재설치<br>-재설치<br>-주의관찰 | 20<br>19, 31<br>27~29 |

| 19<br>(25년 하반기) | 배수시설(S1, 마송)<br>누수 | 19<br>(26년 상반기) | 배수시설(S1, 마송)<br>누수 |

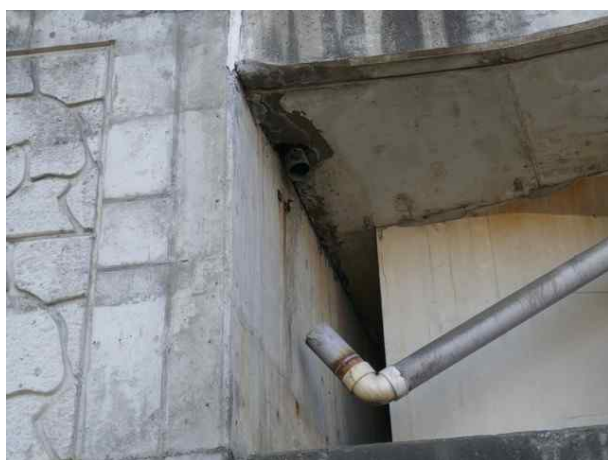
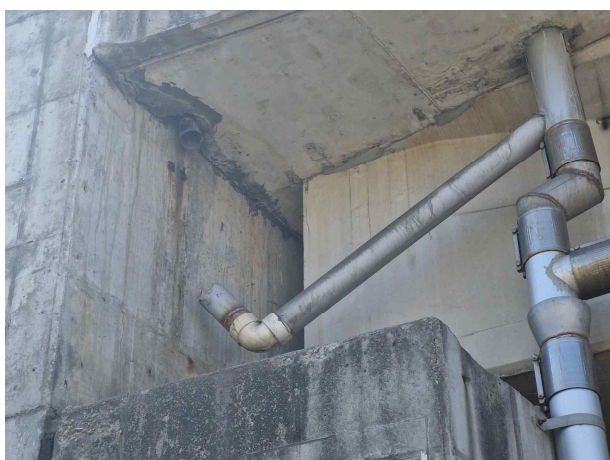
| 20<br>(25년 하반기) | 배수시설(S1, 마송)<br>배수관 탈락 | 20<br>(26년 상반기) | 배수시설(S1, 마송)<br>배수관 탈락 |

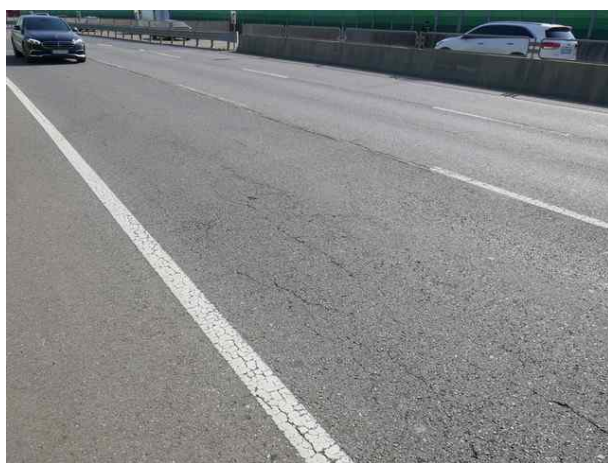
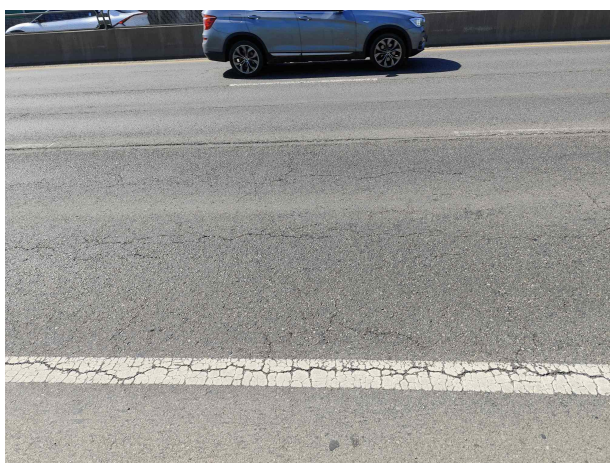
| 점검부위 | | 점검결과 | 발생원인 | 조치 필요사항 | 사진번호 |
|---|---|---|---|---|---|
| 교면포장 | | · 망상균열<br>· 아스콘 균열<br>· 마모 | -공용증가, 차량 윤하중<br>-공용증가, 차량 윤하중<br>-공용증가, 차량 윤하중 | -부분 재포장<br>-실링보수<br>-주의관찰 | 21, 23<br>22<br>16 |

| 21<br>(25년 하반기) | 교면포장(S1, 마송)<br>망상균열 | 21<br>(26년 상반기) | 교면포장(S1, 마송)<br>망상균열 |

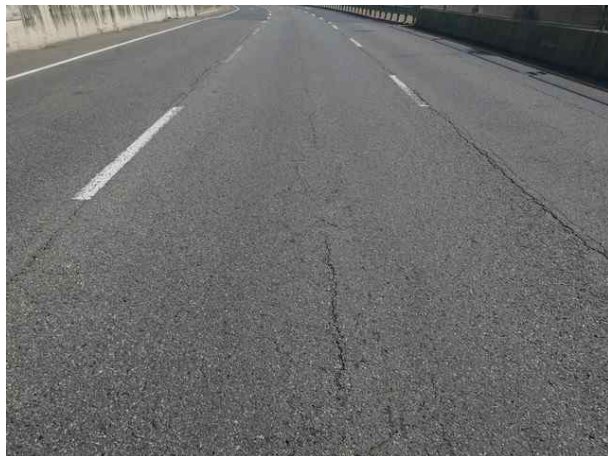
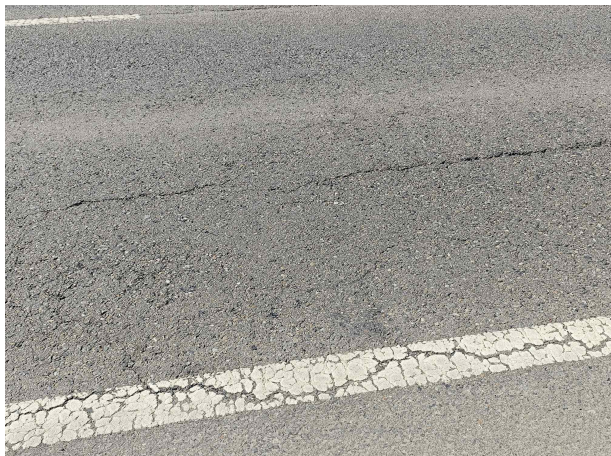
| 22<br>(25년 하반기) | 교면포장(S1, 마송)<br>아스콘 균열 | 22<br>(26년 상반기) | 교면포장(S1, 마송)<br>아스콘 균열 |

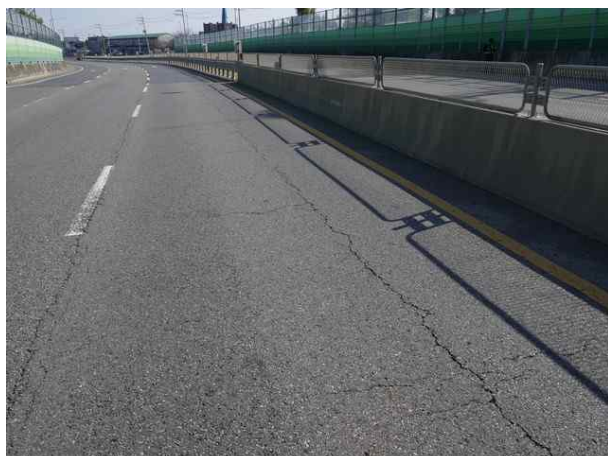
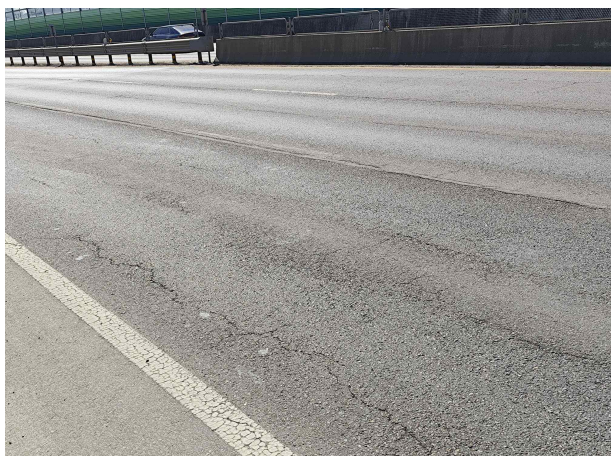
| 23<br>(25년 하반기) | 교면포장(S1, 마송)<br>망상균열 | 23<br>(26년 상반기) | 교면포장(S1, 마송)<br>망상균열 |

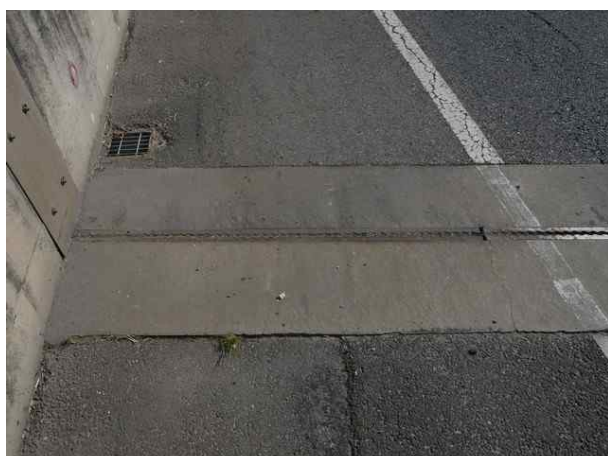
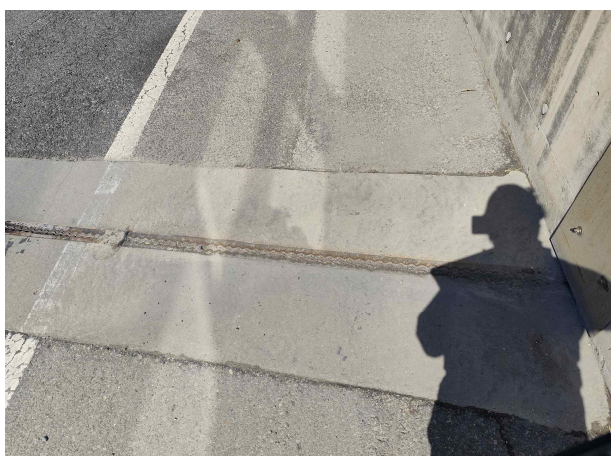
| 24<br>(25년 상반기) | 신축이음(A1, 마송)<br>본체 부식 | 24<br>(26년 상반기) | 신축이음(A1, 마송)<br>본체 부식 |

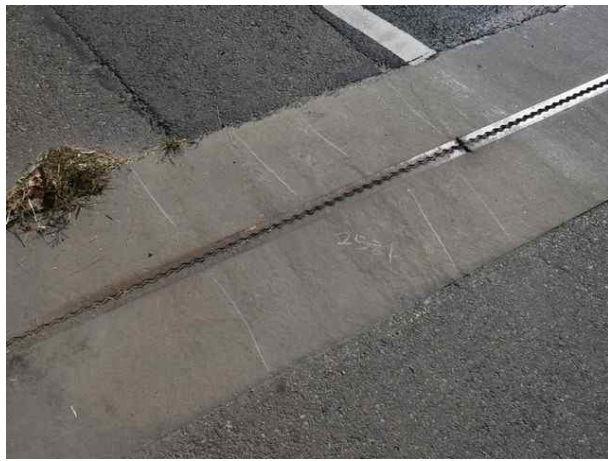
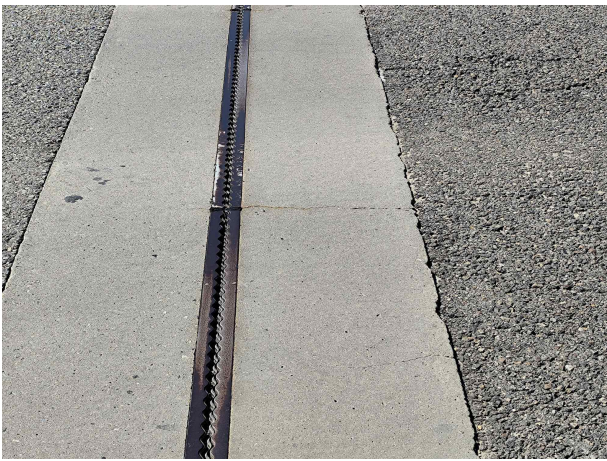
| 25<br>(25년 하반기) | 신축이음(A2, 마송)<br>후타재 균열 | 25<br>(26년 상반기) | 신축이음(A2, 마송)<br>후타재 균열 |

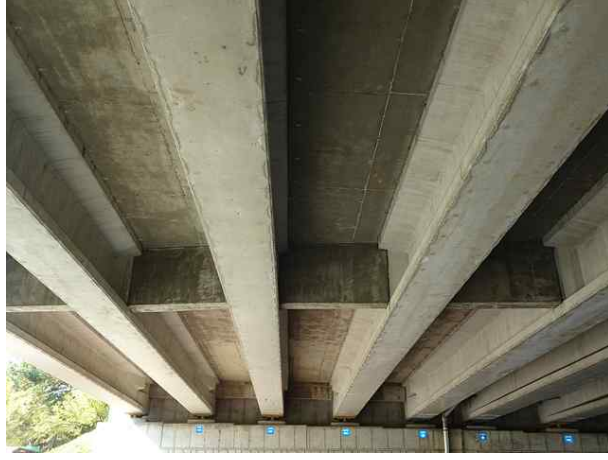
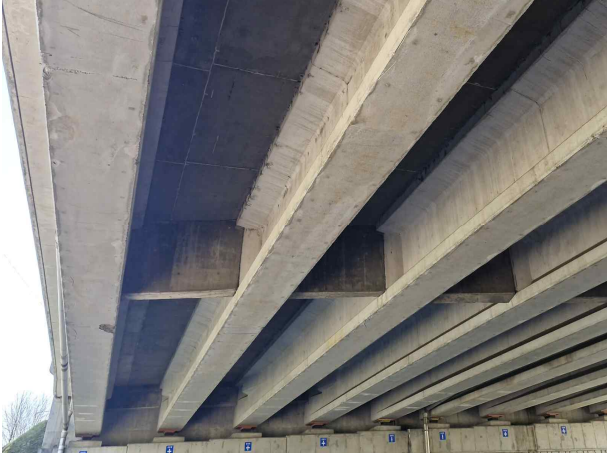
| 26<br>(25년 하반기) | 가로보<br>상태양호 | 26<br>(26년 상반기) | 가로보<br>상태양호 |

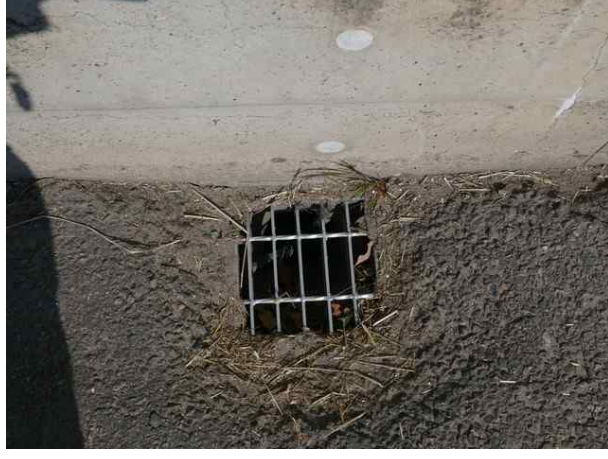
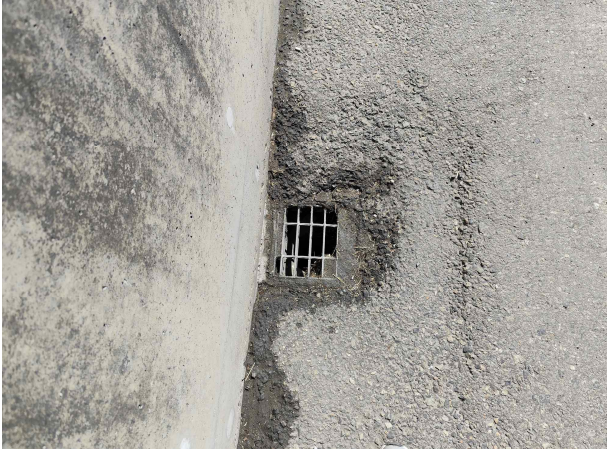
| 27<br>(25년 상반기) | 배수시설(S1, 마송)<br>배수구 막힘 보수완료 | 27<br>(26년 상반기) | 배수시설(S1, 마송)<br>배수구 막힘 보수완료 |

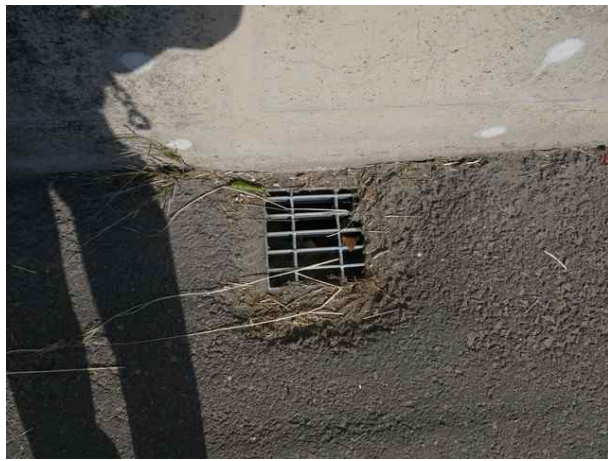
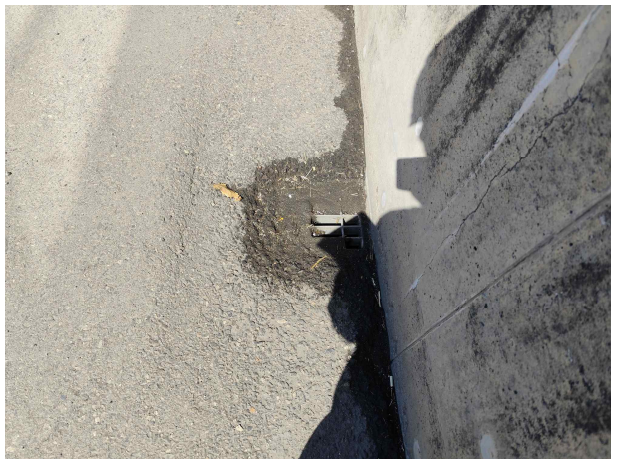
| 28<br>(25년 하반기) | 배수시설(S1, 마송)<br>배수구 이물질 퇴적 보수완료 | 28<br>(26년 상반기) | 배수시설(S1, 마송)<br>배수구 이물질 퇴적 보수완료 |

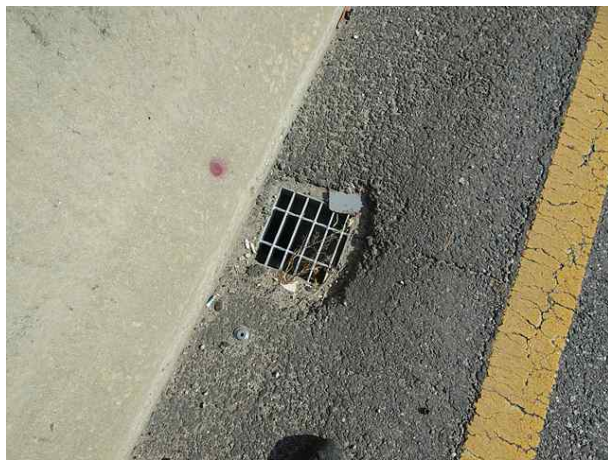
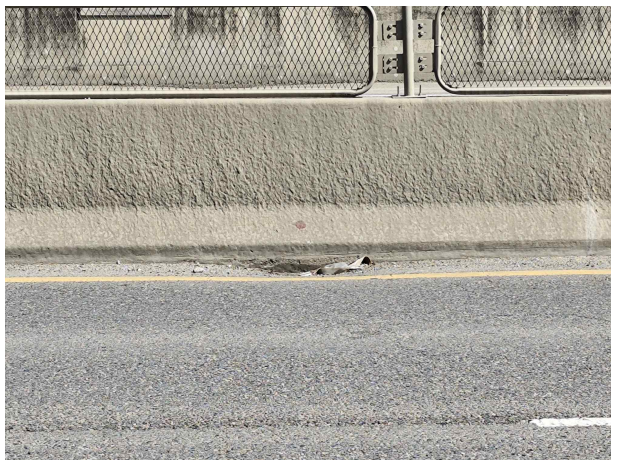
| 29<br>(25년 하반기) | 배수시설(S1, 누산)<br>배수구 막힘 보수 | 29<br>(26년 상반기) | 배수시설(S1, 누산)<br>배수구 막힘 보수 상태양호 |

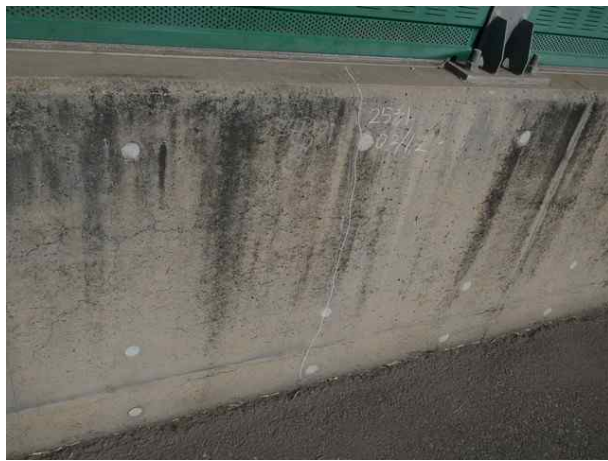
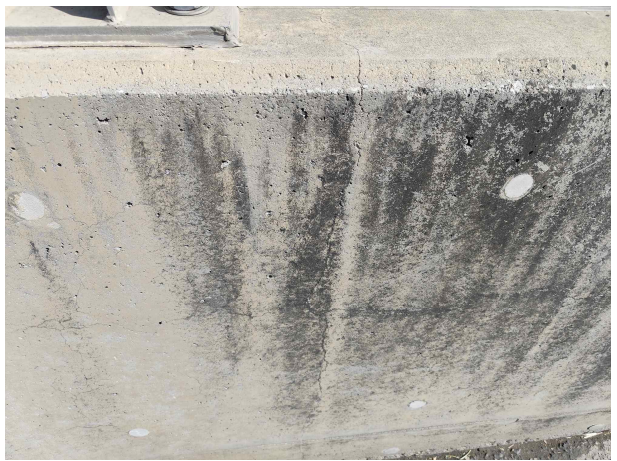
| 점검부위 | | 점검결과 | 발생원인 | 조치 필요사항 | 사진번호 |
|---|---|---|---|---|---|
| 난간 및 연석 | | · 균열(0.3mm미만)<br>· 균열부백태(0.3mm미만) | -건조수축, 온도변화<br>-건조수축, 수분침투 | -표면처리<br>-표면처리 | 30<br>35 |

| 30<br>(25년 상반기) | 방호울타리(S1, 마송)<br>균열(0.3mm미만) | 30<br>(26년 상반기) | 방호울타리(S1, 마송)<br>균열(0.3mm미만) |

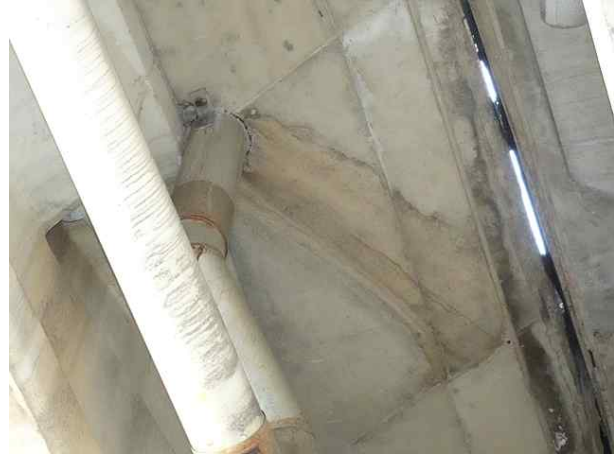
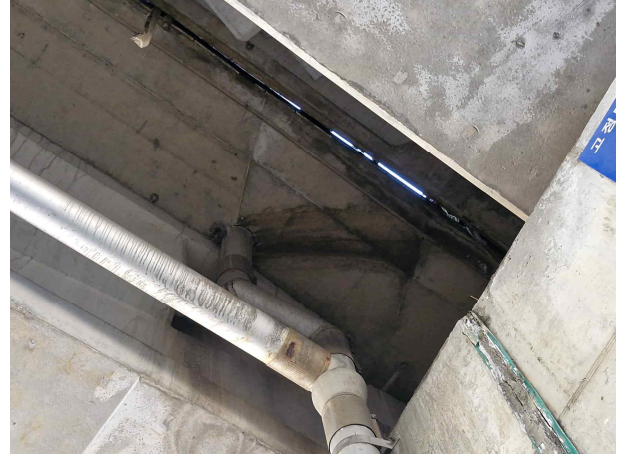
| 31<br>(25년 하반기) | 배수시설(S1, 누산)<br>배수관 누수 | 31<br>(26년 상반기) | 배수시설(S1, 누산)<br>배수관 누수 |

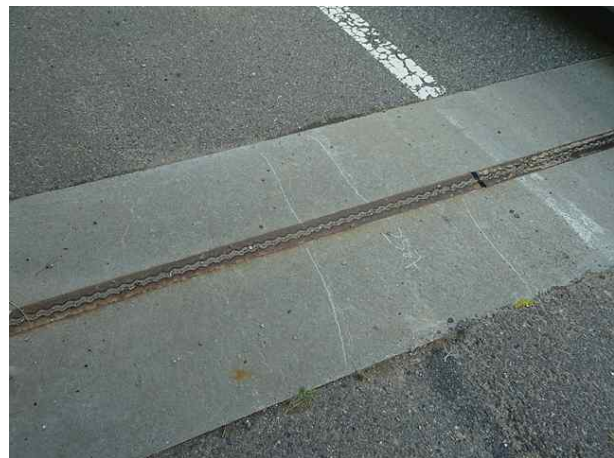
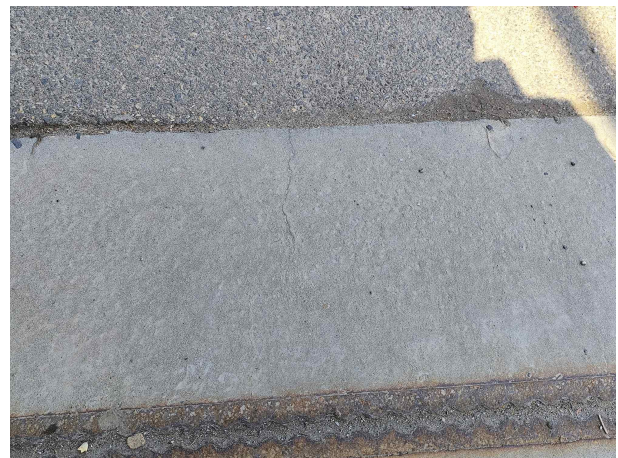
| 32<br>(25년 하반기) | 신축이음(A2, 누산)<br>후타재 균열(0.3mm미만) | 32<br>(26년 상반기) | 신축이음(A2, 누산)<br>후타재 균열(0.3mm미만) |

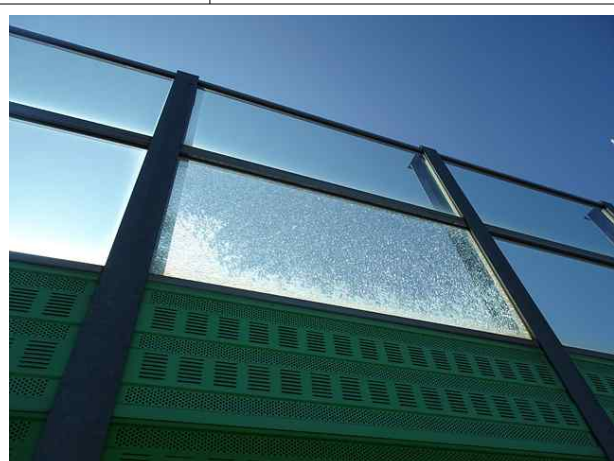
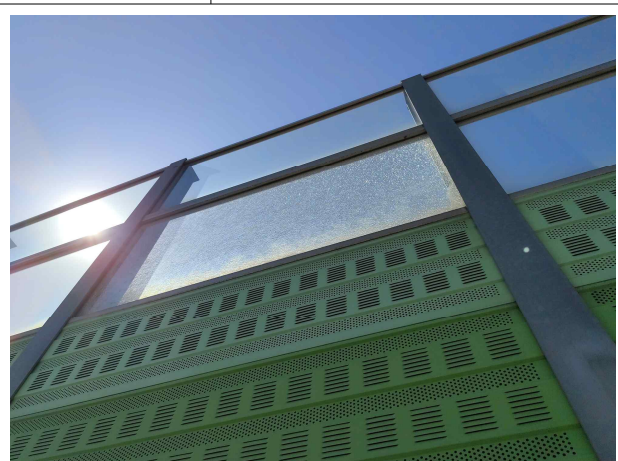
| 점검부위 | | 점검결과 | 발생원인 | 조치 필요사항 | 사진번호 |
|---|---|---|---|---|---|
| 안전 기타시설 | | · 방음벽 유리 파손 | -외부충격 | -교체 | 33 |

| 33<br>(25년 상반기) | 방음벽(S1, 누산)<br>방음벽 유리 파손 | 33<br>(26년 상반기) | 방음벽(S1, 누산)<br>방음벽 유리 파손 |

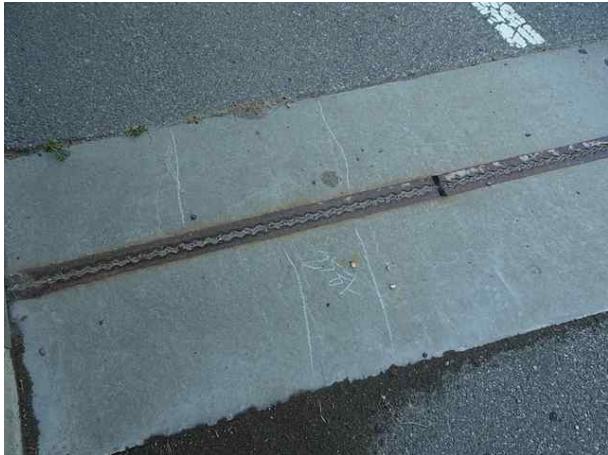
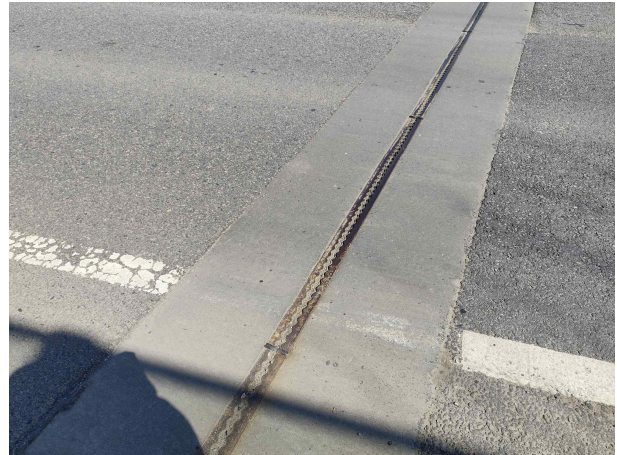
| 34<br>(25년 하반기) | 신축이음(A1, 누산)<br>후타재 균열(0.3mm미만) | 34<br>(26년 상반기) | 신축이음(A1, 누산)<br>후타재 균열(0.3mm미만) |

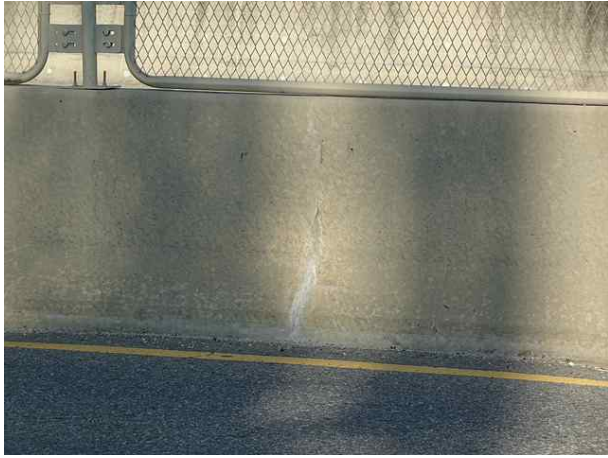
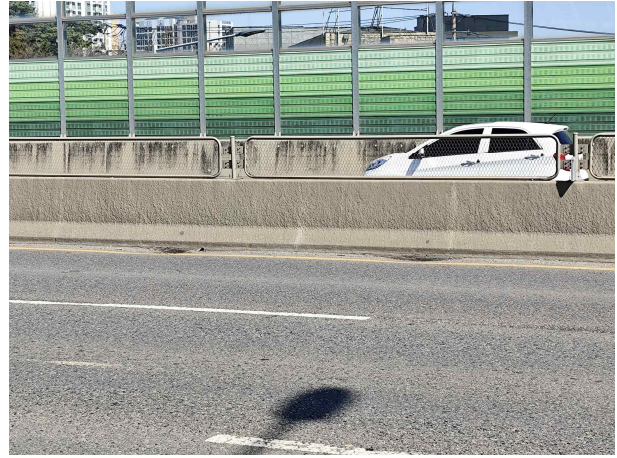
| 35<br>(25년 하반기) | 중앙분리대(누산)<br>균열부백태(0.3mm미만) | 35<br>(26년 상반기) | 중앙분리대(누산)<br>균열부백태(0.3mm미만) |
