## 18. 태리IC육교(하)

## 18. 태리IC육교(하) (3중)

점검일자 : 2026년 04월 17일

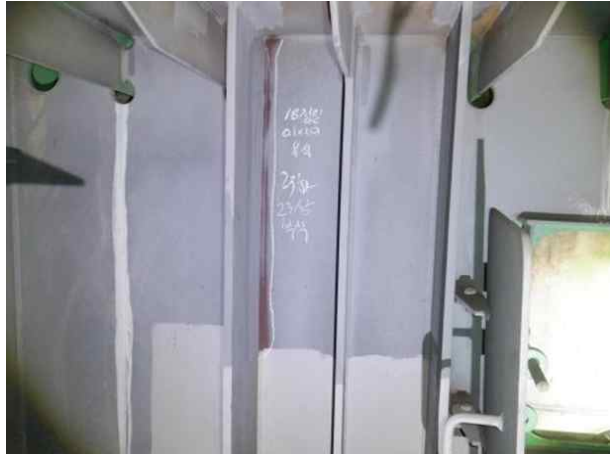
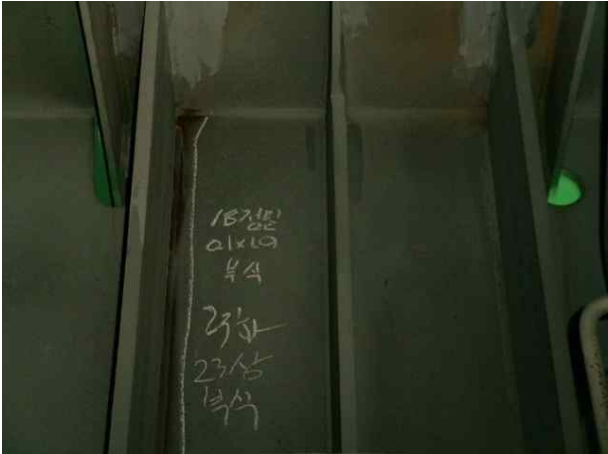
| 점검부위 | | 점검결과 | 발생원인 | 조치 필요사항 | 사진번호 |
|---|---|---|---|---|---|
| 거더 | | · 부식 | · 공용기간 증가,<br>습기흡착, 외부 우수유입 | · 채도장 | 01 |

| 01<br>(25년 하반기) | 거더(G1) 내부 부식 | 01<br>(26년 상반기) | 거더(G1) 내부 부식 |

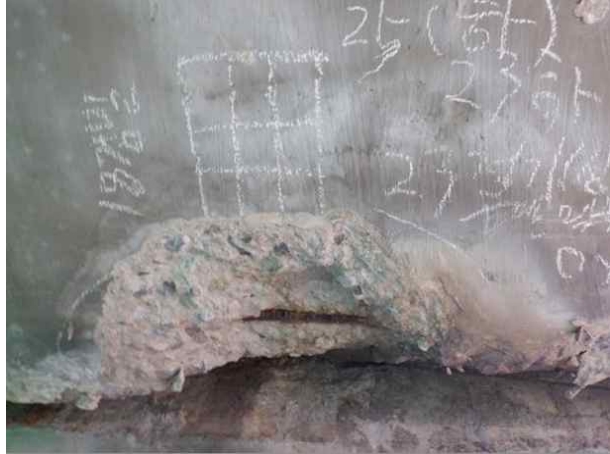
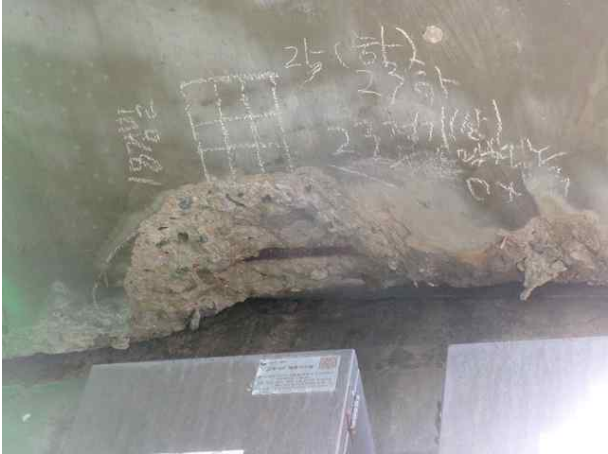
| 점검부위 | | 점검결과 | 발생원인 | 조치 필요사항 | 사진번호 |
|---|---|---|---|---|---|
| 바닥판 | | · 파손, 철근노출 | · 신축이음 누수, 우수유입 | · 단면보수(방청) | 02, 03 |

| 02<br>(25년 하반기) | 바닥판(S1) 단부 파손 및 철근노출 | 02<br>(26년 상반기) | 바닥판(S1) 단부 파손 및 철근노출 |

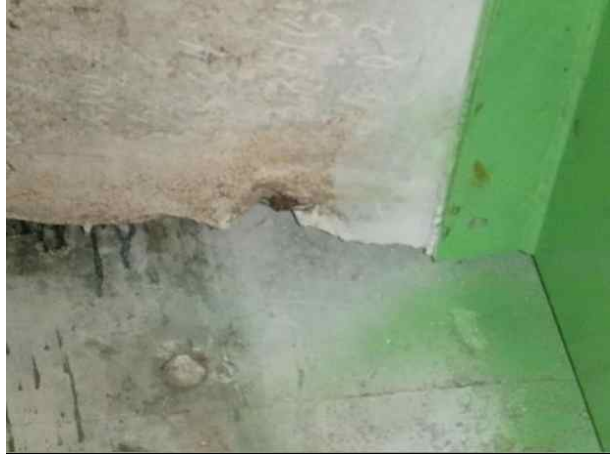
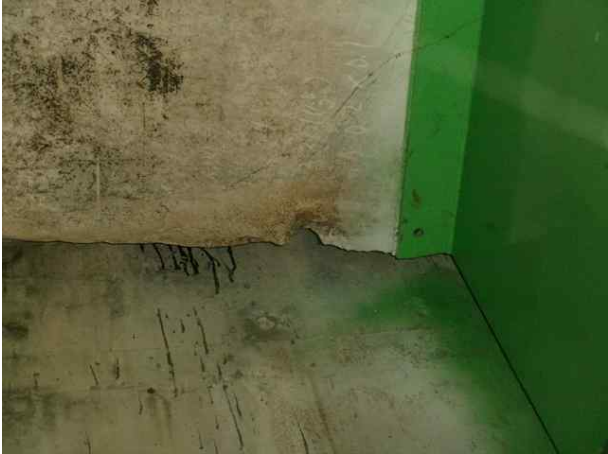
| 03<br>(25년 하반기) | 바닥판(S1) 하면 파손 | 03<br>(26년 상반기) | 바닥판(S1) 하면 파손 |

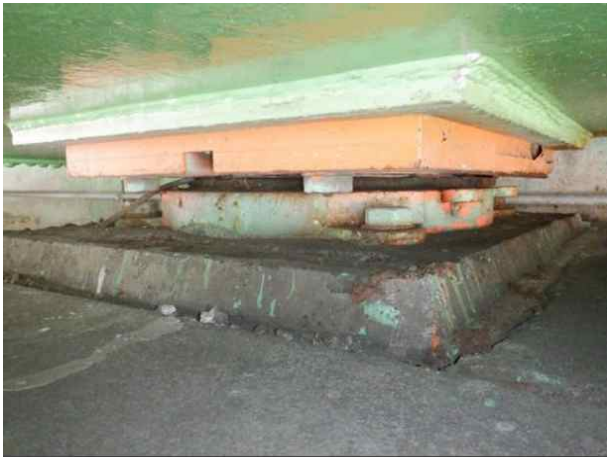
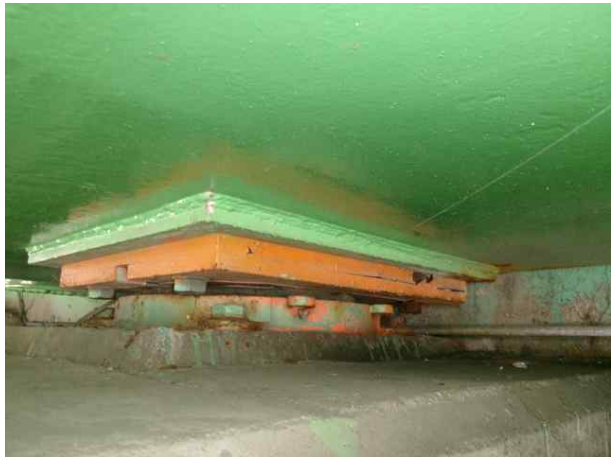
| 점검부위 | | 점검결과 | 발생원인 | 조치 필요사항 | 사진번호 |
|---|---|---|---|---|---|
| 교량받침 | | · 받침부식<br>· 받침콘크리트 균열<br>· 받침물탈 파손<br>· 볼트 풀림 | · 공용기간 증가, 외부<br>우수유입<br>· 건조수축, 온도변화<br>· 시공미흡<br>· 시공미흡 | · 채도장<br>· 표면처리<br>· 단면보수<br>· 재체결 | 04<br>05<br>06, 09,<br>08, 07 |

| 04<br>(25년 하반기) | 받침 (A1-Sh2) 부식/경미 | 04<br>(26년 상반기) | 받침 (A1-Sh2) 부식/경미 |

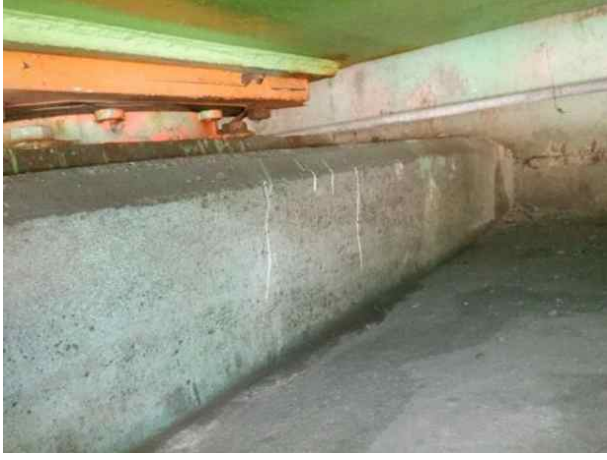
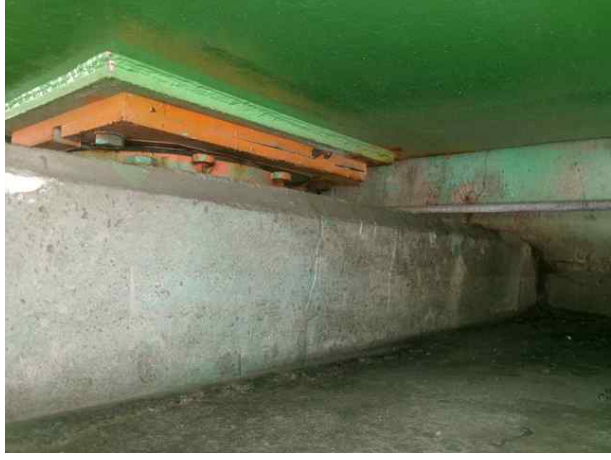
| 05<br>(25년 하반기) | 받침 콘크리트 (A1-Sh2)<br>균열 (0.3mm미만) | 05<br>(26년 상반기) | 받침 콘크리트 (A1-Sh2)<br>균열 (0.3mm미만) |

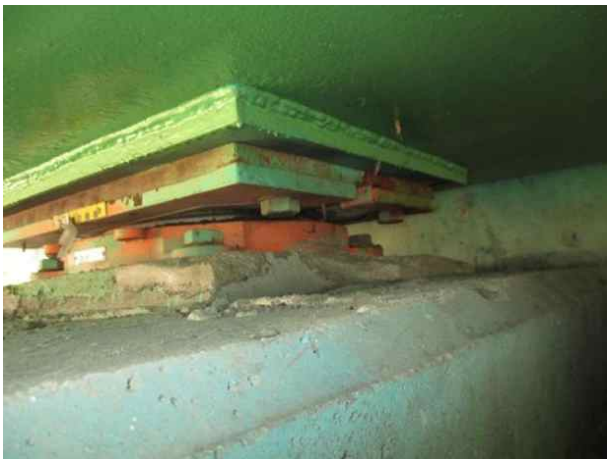
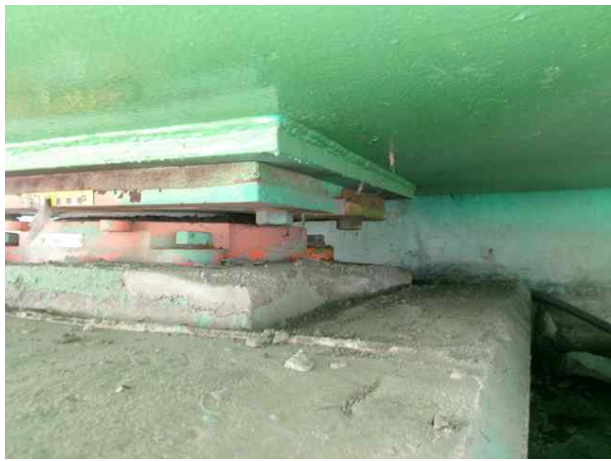
| 06<br>(25년 하반기) | 받침 (A2-Sh1) 몰탈 파손 | 06<br>(26년 상반기) | 받침 (A2-Sh1) 몰탈 파손 |

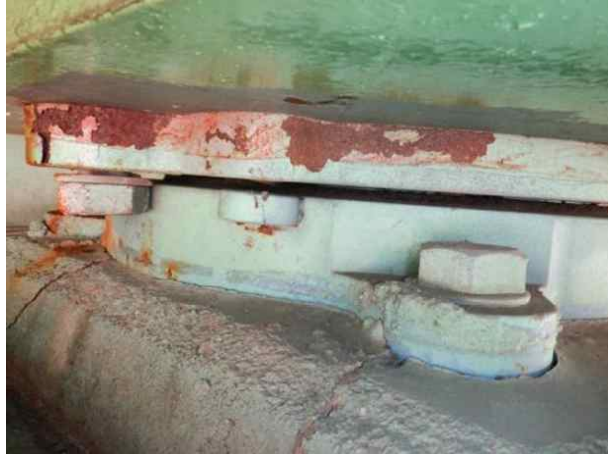
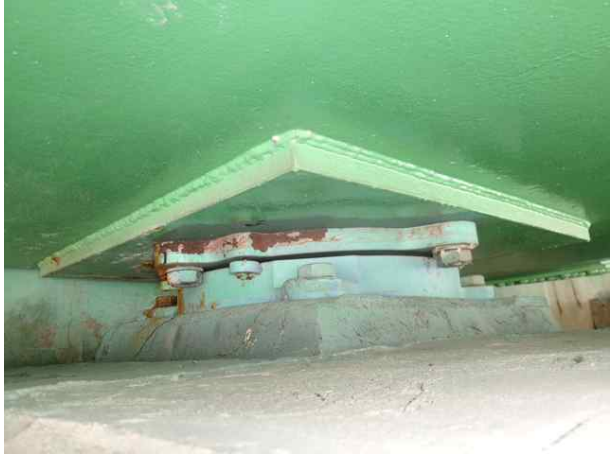
| 07<br>(25년 하반기) | 받침 (A2-Sh2) 볼트 풀림 | 07<br>(26년 상반기) | 받침 (A2-Sh2) 볼트 풀림 |

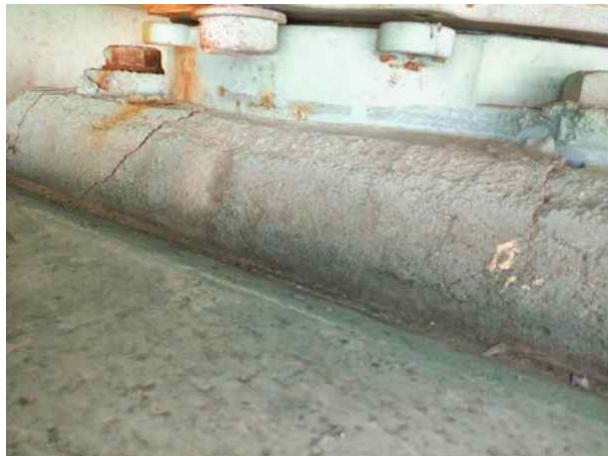
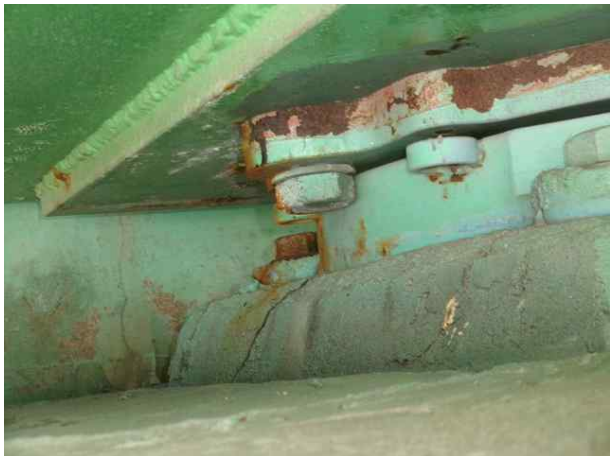
| 08<br>(25년 하반기) | 받침 (A2-Sh2) 몰탈 파손 | 08<br>(26년 상반기) | 받침 (A2-Sh2) 몰탈 파손 |

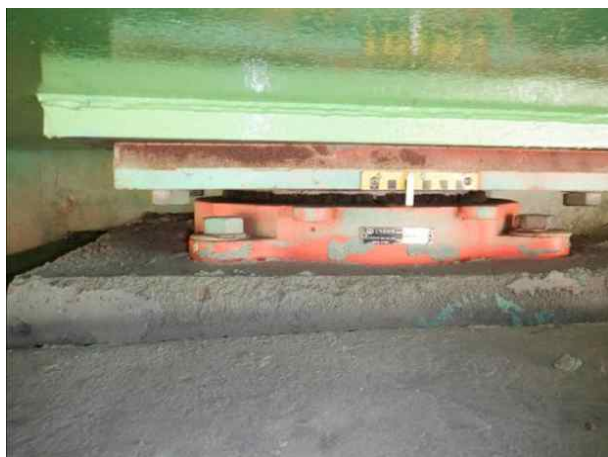
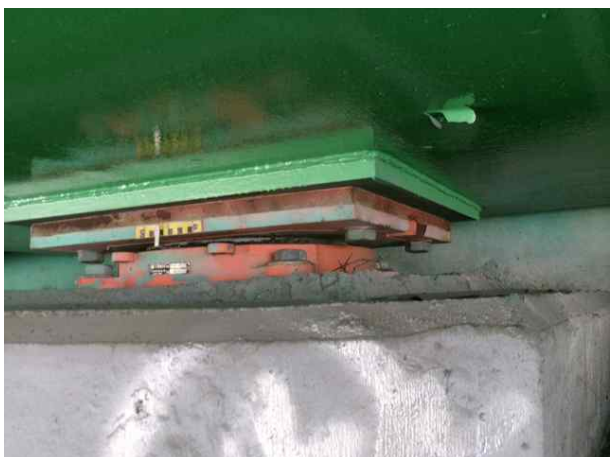
| 09<br>(25년 하반기) | 받침 (A2-Sh3) 몰탈 파손 | 09<br>(26년 상반기) | 받침 (A2-Sh3) 몰탈 파손 |

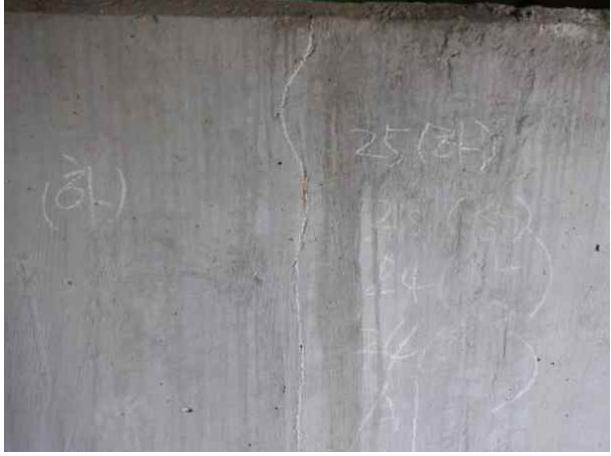
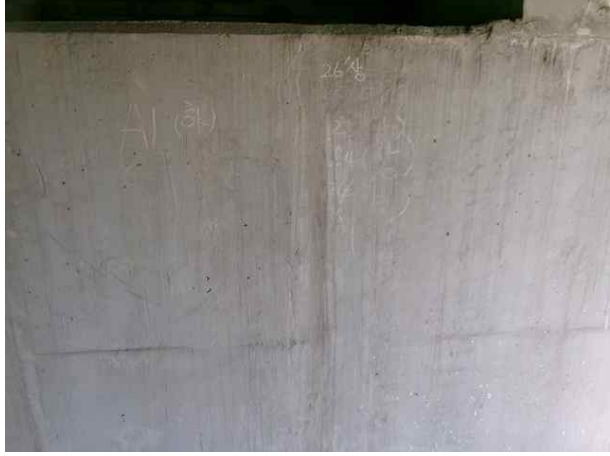
| 점검부위 | | 점검결과 | 발생원인 | 조치 필요사항 | 사진번호 |
|---|---|---|---|---|---|
| 교대 | | · 균열(0.3mm미만),<br>망상균열<br>· 균열(0.3mm이상)<br>· 파손, 재료분리<br>· 법면블록 침하, 이격<br>· 법면 상부 물탈<br>파손<br>· 날개벽 토사유실 | · 건조수축, 온도변화<br>· 시공미흡, 시공초기<br>지반안정유동 등<br>· 성토 침하<br>· 성토 침하<br>· 시공초기 다짐미흡 | · 표면처리<br>· 주입보수<br>· 단면보수<br>· 주의관찰<br>· 주의관찰<br>· 주의관찰<br>· 뒹침 | 10, 12,<br>15, 11,<br>13, 16,<br>17, 19,<br>14, 18,<br>17 |

| 10<br>(25년 하반기) | 교대(A1) 균열(0.3mm미만) | 10<br>(26년 상반기) | 교대(A1) 균열(0.3mm미만) |

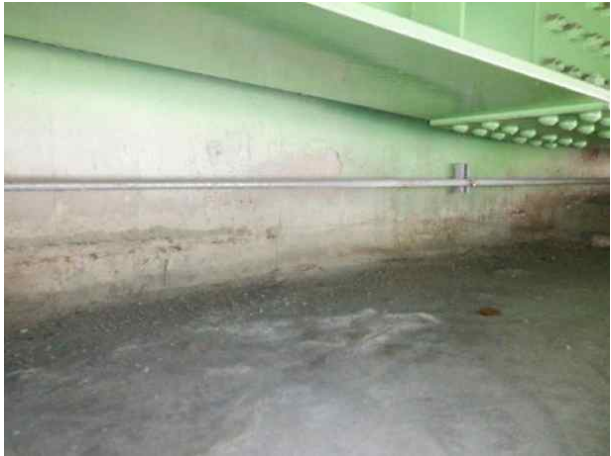
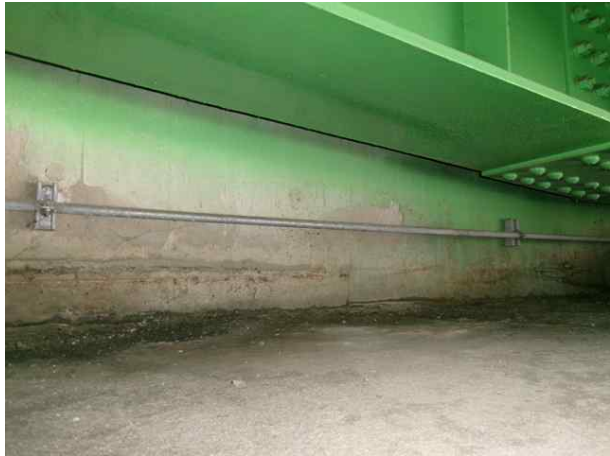
| 11<br>(25년 하반기) | 교대(A1) 흠벽 균열(0.3mm이상) | 11<br>(26년 상반기) | 교대(A1) 흠벽 균열(0.3mm이상) |

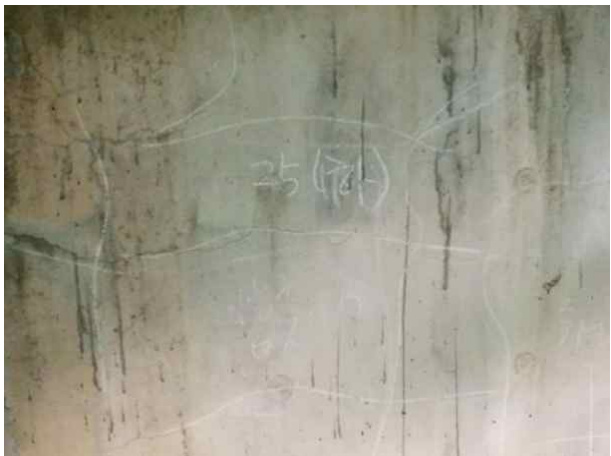
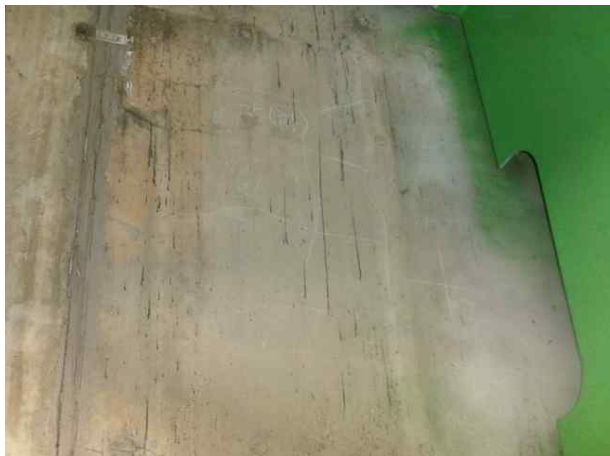
| 12<br>(25년 하반기) | 교대(A1) 망상균열 | 12<br>(26년 상반기) | 교대(A1) 망상균열 |

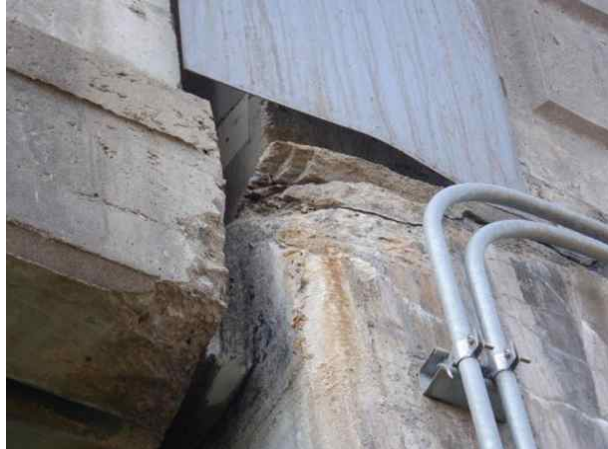
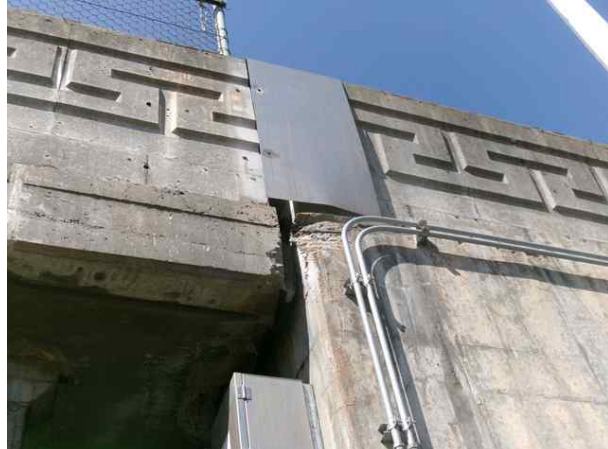
| 13<br>(25년 하반기) | 교대(A1) 흉벽 파손 | 13<br>(26년 상반기) | 교대(A1) 흉벽 파손 |

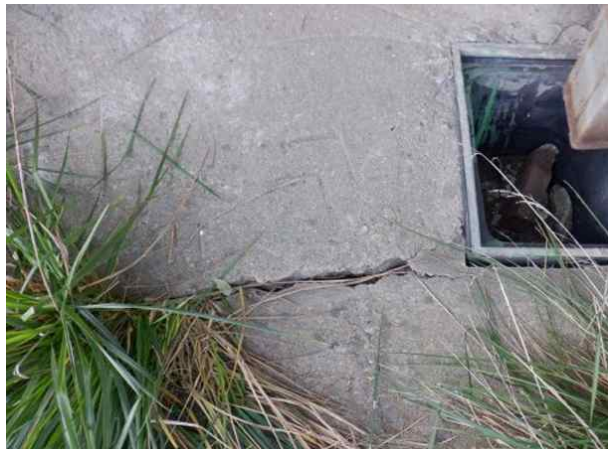
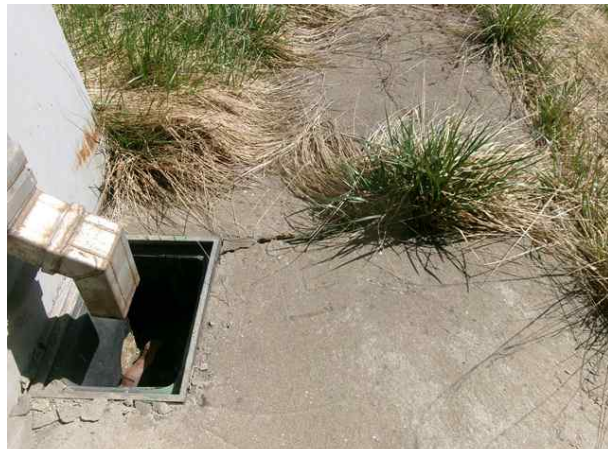
| 14<br>(25년 하반기) | 교대(A1) 법면 상부 몰탈 파손 | 14<br>(26년 상반기) | 교대(A1) 법면 상부 몰탈 파손 |

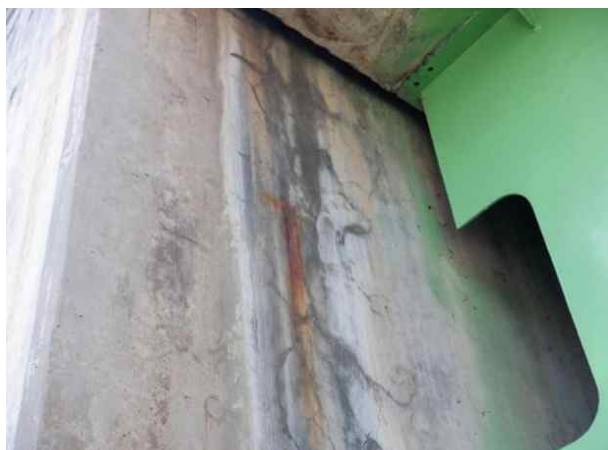
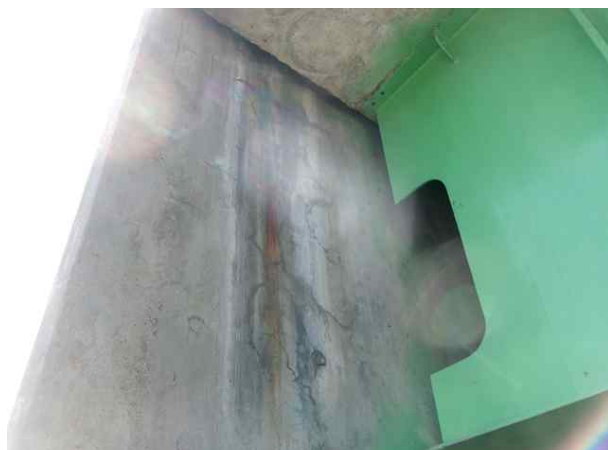
| 15<br>(25년 하반기) | 교대(A2) 흉벽 누수흔적 및 망상균열 | 15<br>(26년 상반기) | 교대(A2) 흉벽 누수흔적 및 망상균열 |

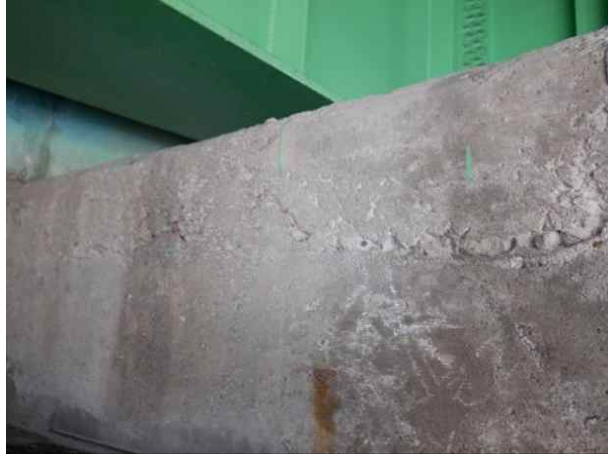
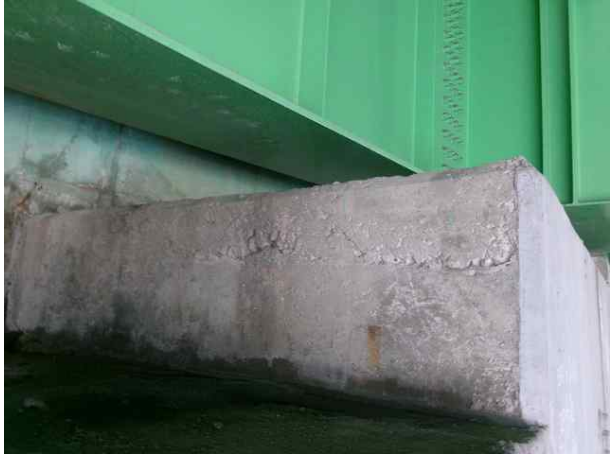
| 16<br>(25년 하반기) | 교대(A2) 재료분리 | 16<br>(26년 상반기) | 교대(A2) 재료분리 |

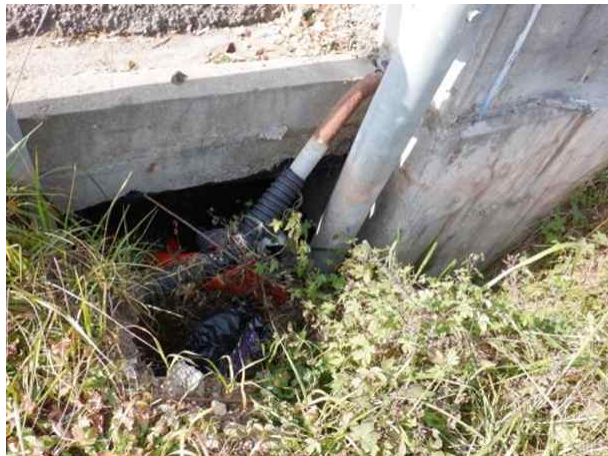
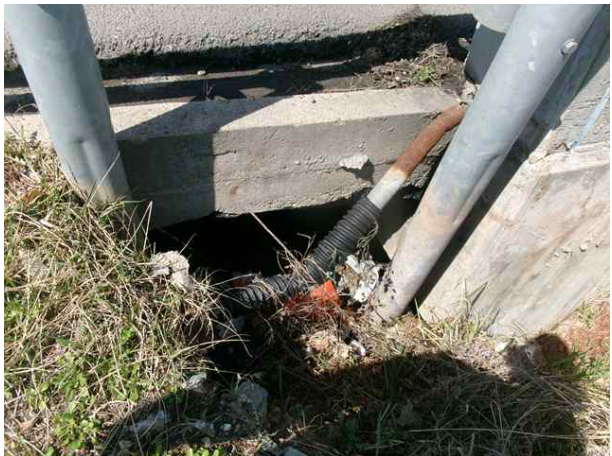
| 17<br>(25년 하반기) | 날개벽(A2) 토사유실(t=1.0m) | 17<br>(26년 상반기) | 날개벽(A2) 토사유실(t=1.0m) |

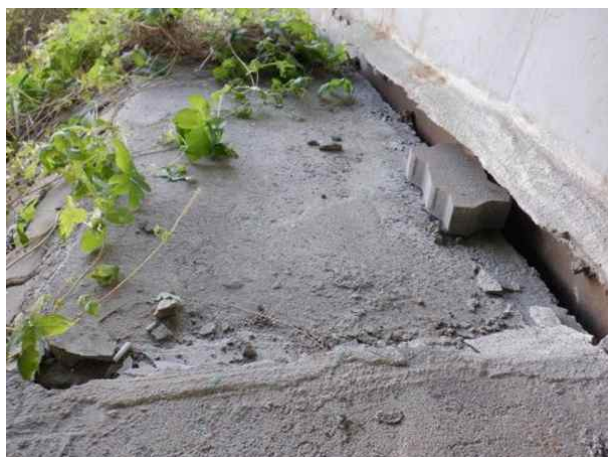
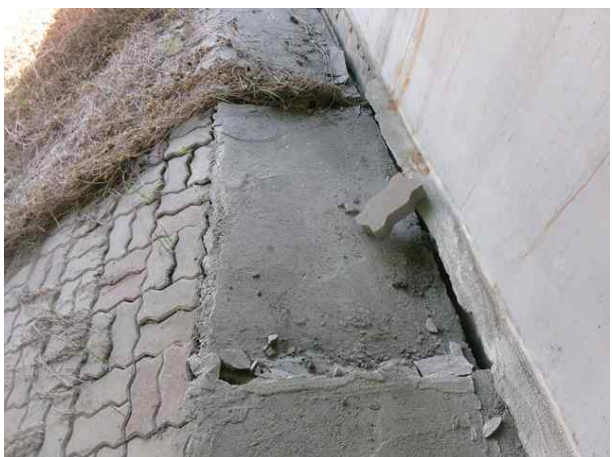
| 18<br>(25년 하반기) | 교대(A2) 범면 상부 몰탈 파손 | 18<br>(26년 상반기) | 교대(A2) 범면 상부 몰탈 파손 |

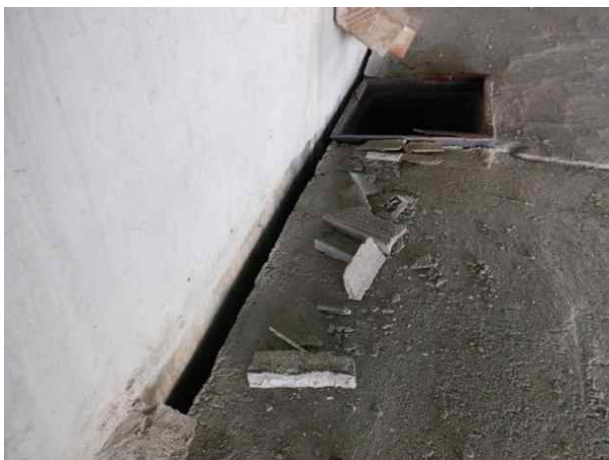
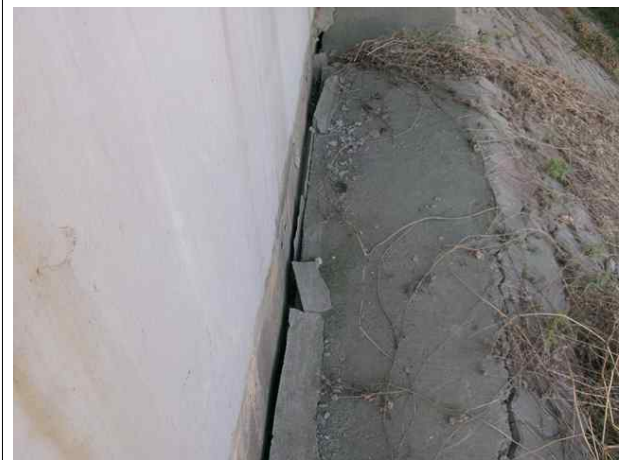
| 19<br>(25년 하반기) | 교대(A2) 법면 이격 | 19<br>(26년 상반기) | 교대(A2) 법면 이격 |

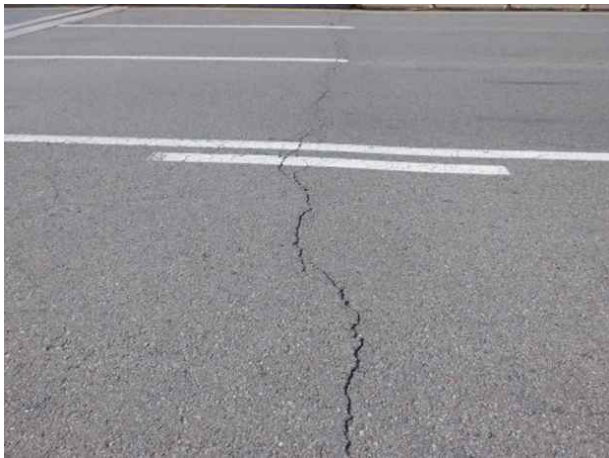
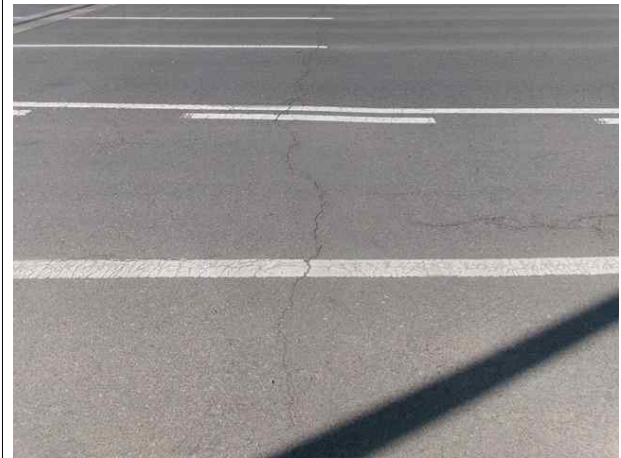
| 점검부위 | | 점검결과 | 발생원인 | 조치 필요사항 | 사진번호 |
|---|---|---|---|---|---|
| 교면포장 | | · 접속부 균열 | · 공용기간 증가 | · 주의관찰 | 20 |

| 20<br>(25년 하반기) | 교면포장(A1) 접속부 균열 | 20<br>(26년 상반기) | 교면포장(A1) 접속부 균열 |

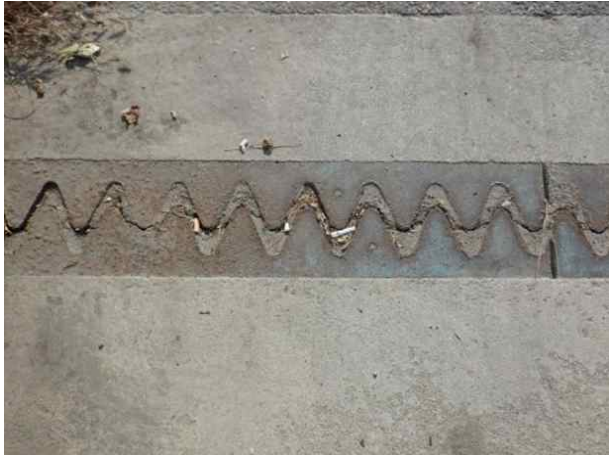
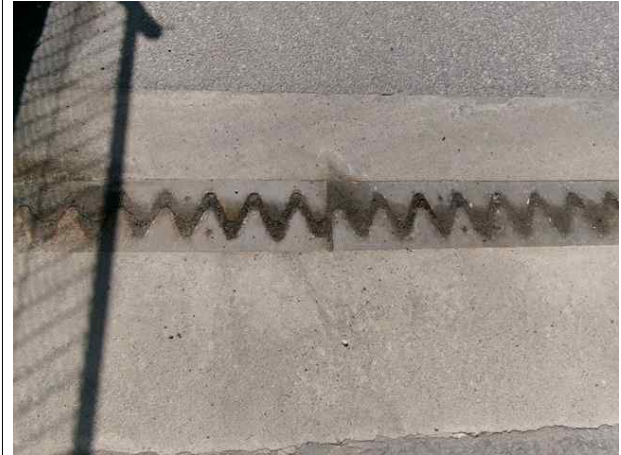
| 21<br>(25년 하반기) | 신축이음(A1) 유간 토사퇴적 | 21<br>(26년 상반기) | 신축이음(A1) 유간 토사퇴적 |

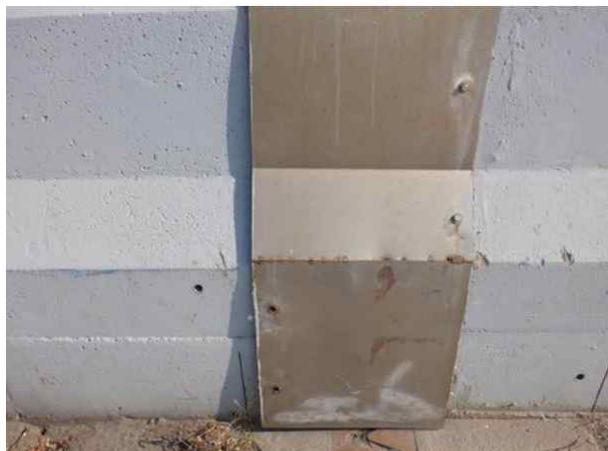
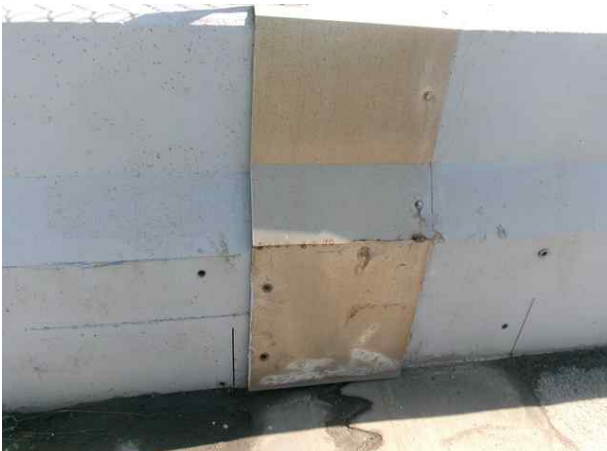
| 23<br>(25년 하반기) | 차수관(A2) 볼트 탈락 | 23<br>(26년 상반기) | 차수관(A2) 볼트 탈락 |

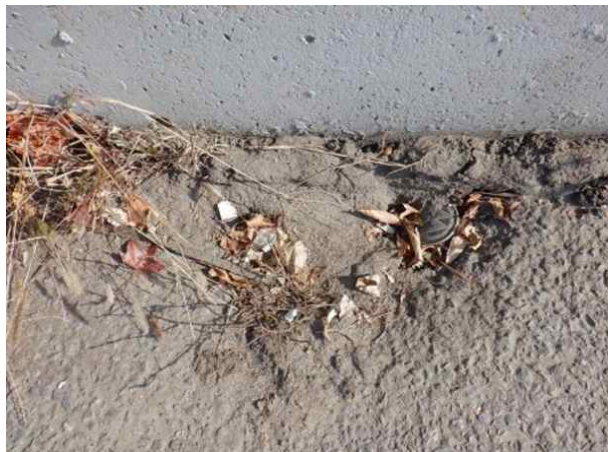
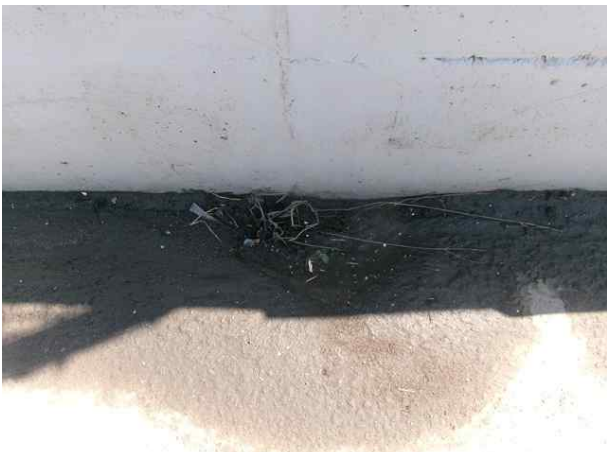
| 점검부위 | | 점검결과 | 발생원인 | 조치 필요사항 | 사진번호 |
|---|---|---|---|---|---|
| 배수시설 | | · 배수구 막힘 | · 공용증가, 비산먼지 퇴적 | · 정비 | 24 |

| 24<br>(25년 하반기) | 배수구 퇴적물(막힘) | 24<br>(26년 상반기) | 배수구 퇴적물(막힘) |

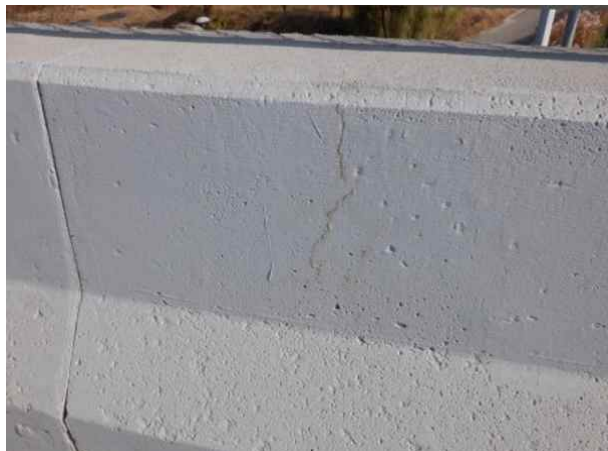
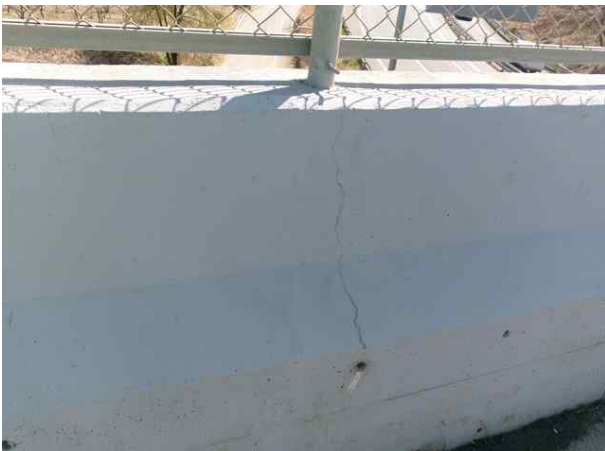
| 25<br>(25년 하반기) | 방호벽 균열(0.3mm미만) | 25<br>(26년 상반기) | 방호벽 균열(0.3mm미만) |

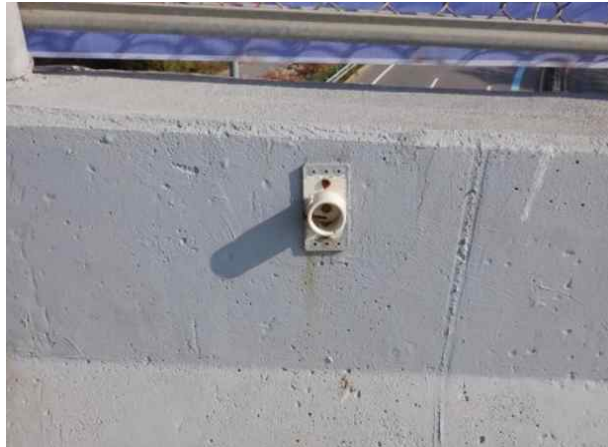
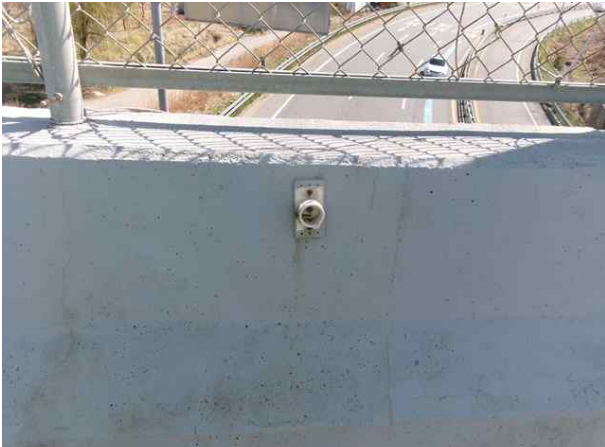
| 26<br>(25년 하반기) | 텔리네이터 파손 | 26<br>(26년 상반기) | 텔리네이터 파손 |
