## 21. 대 산 2 교

## 21. 대산2교(기타종)

## ① 정기안전점검표

점검일자 : 2026년 04월 07일

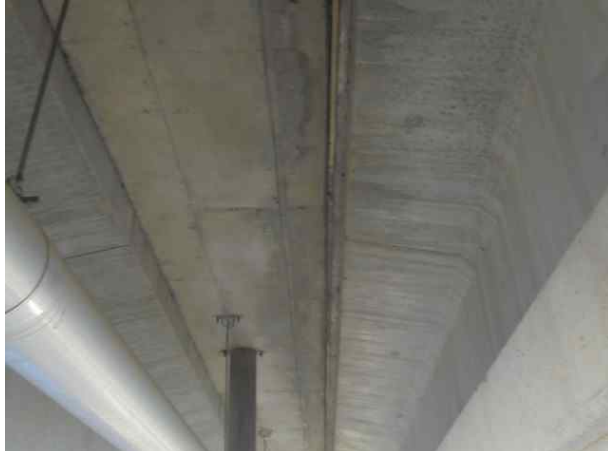
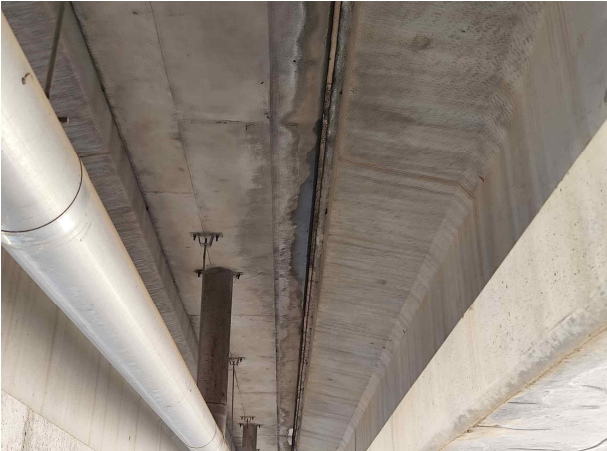
| 점검부위 | | 점검결과 | 발생원인 | 조치 필요사항 | 사진<br>번호 |
|---|---|---|---|---|---|
| 바닥판 | | · 종조인트 누수<br>· 백태<br>· 들뜸<br>· 망상균열(0.3mm미만)<br>· 균열(0.3mm미만) | - 교면수 유입<br>- 콘크리트 내 수분침투<br>- 손상부 수량유입<br>- 건조수축 및 온도응력<br>- 건조수축 및 온도응력 | -주의관찰<br>-표면처리<br>-단면보수<br>-표면처리<br>-표면처리 | 1~4,<br>30,3<br>3,34 |

| 01<br>(25년 하반기) | 바닥판 하면<br>중조인트 누수 | 01<br>(26년 상반기) | 바닥판 하면<br>철근노출 |

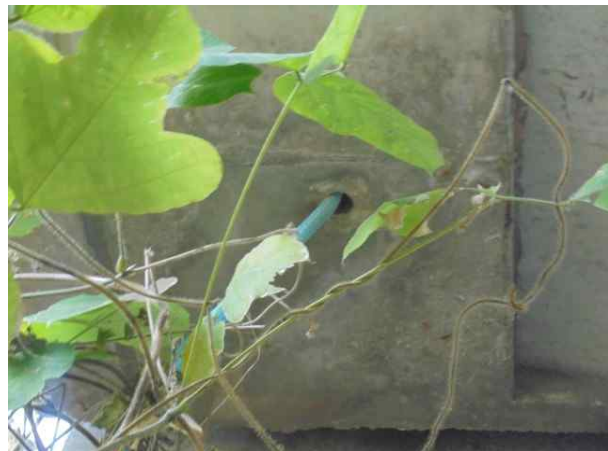
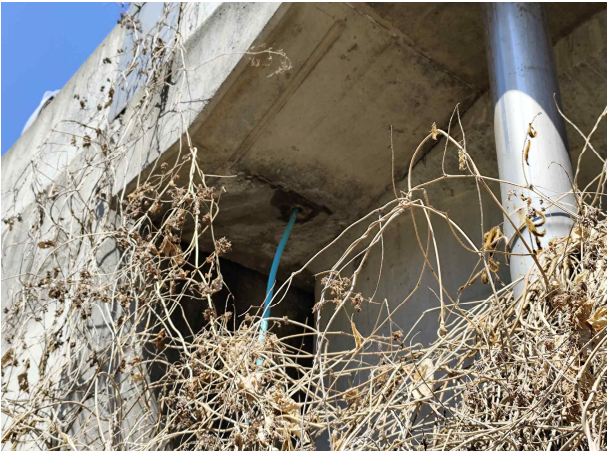
| 점검부위 | | 점검결과 | 발생원인 | 조치 필요사항 | 사진<br>번호 |
|---|---|---|---|---|---|
| 배수시설 | | · 유공관 마감미흡 | -시공미흡 | -유공관 마감보수 | 2,26 |

| 02<br>(25년 하반기) | 바닥판 하면<br>백태, 유공관 길이부족 | 02<br>(26년 상반기) | 바닥판 하면<br>백태, 유공관 길이부족 |

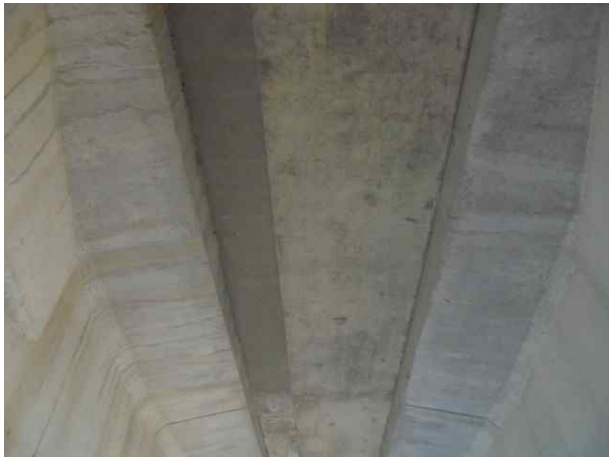
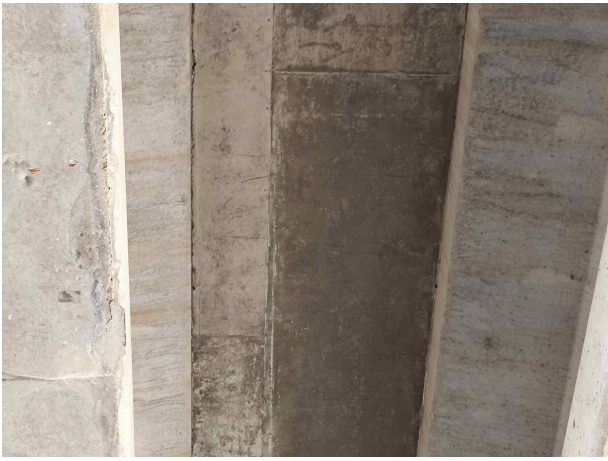
| 04<br>(25년 하반기) | 바닥판 하면<br>망상균열(0.3mm미만) | 04<br>(26년 상반기) | 바닥판 하면<br>망상균열(0.3mm미만) |

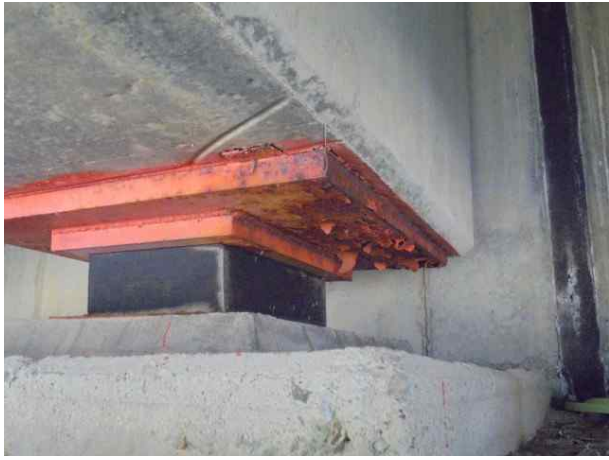
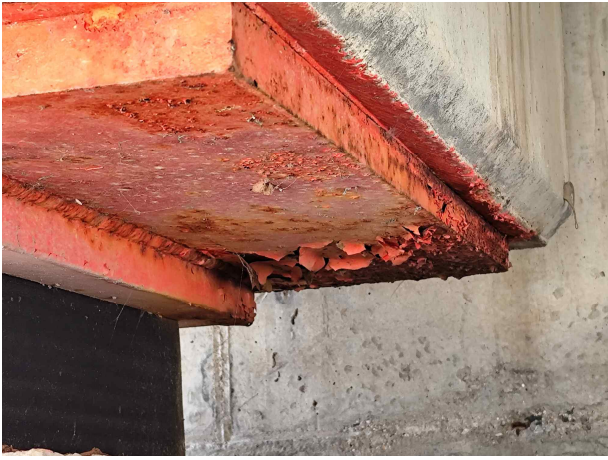
| 점검부위 | | 점검결과 | 발생원인 | 조치 필요사항 | 사진<br>번호 |
|---|---|---|---|---|---|
| 교량받침 | | · 플레이트 부식<br>· 잡철근 노출<br>· 받침물탈<br>균열 (0.3mm미만)<br>· 받침콘크리트<br>균열 (0.3mm미만) | -공용기간 증가<br>-시공미흡<br>-온도변화, 건조수축,<br>교량 진동<br>-건조수축 및 온도응력 | -재도장<br>-단면보수(방청)<br>-표면처리<br>-표면처리 | 5~8 |

| 05<br>(25년 하반기) | 교량반침<br>플레이트 부식 | 05<br>(26년 상반기) | 교량반침<br>플레이트 부식 |

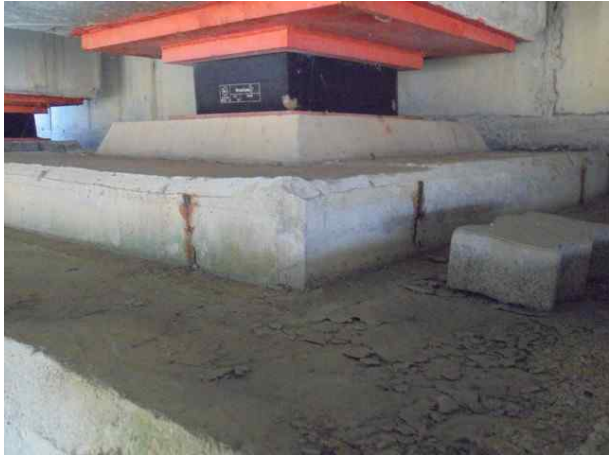
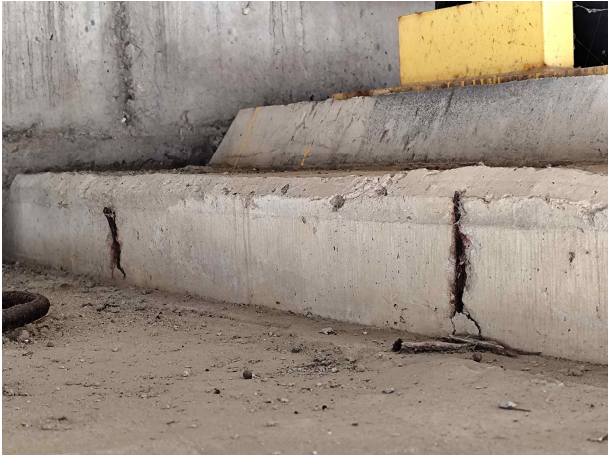
| 06<br>(25년 하반기) | 교량반침<br>받침콘크리트 잡철근노출 | 06<br>(26년 상반기) | 교량반침<br>받침콘크리트 잡철근노출 |

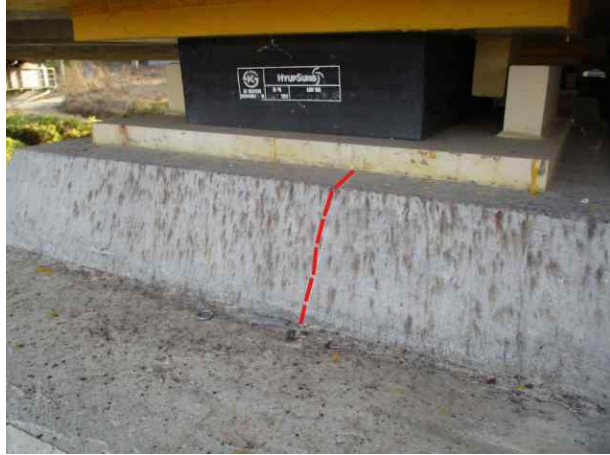
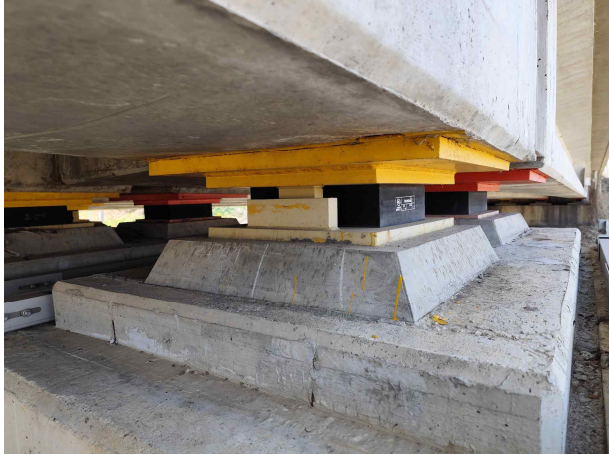
| 07<br>(25년 하반기) | 교량받침<br>받침몰탈 균열(0.3mm미만) |

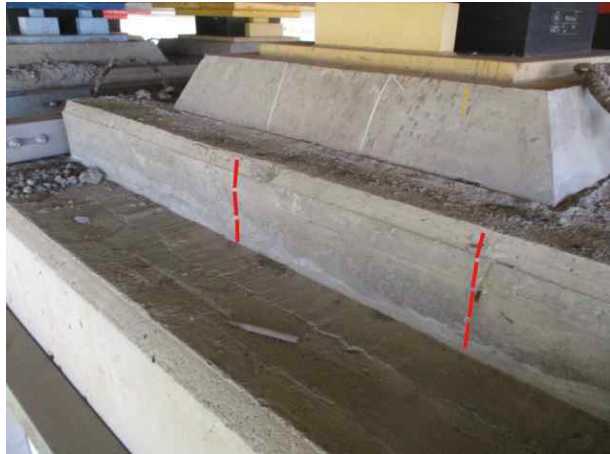
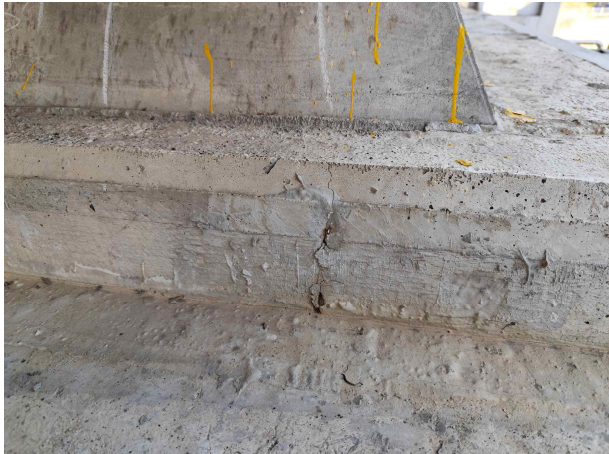
| 07<br>(26년 상반기) | 교량받침<br>받침몰탈 균열(0.3mm미만) |

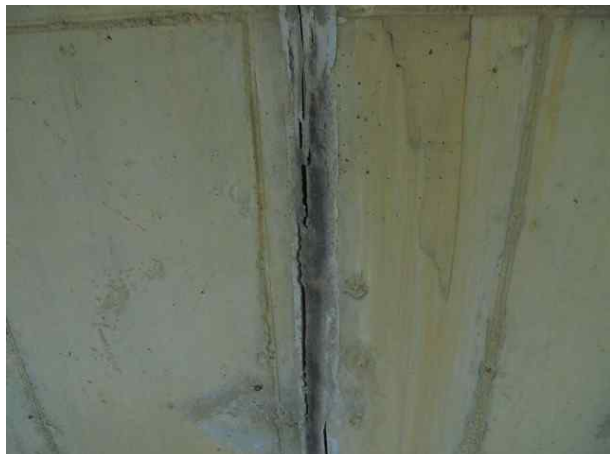
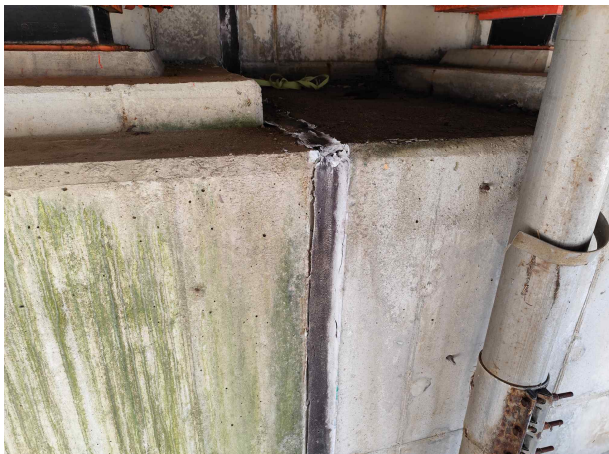
| 08<br>(25년 하반기) | 교량받침<br>받침콘크리트 균열(0.3mm미만) |

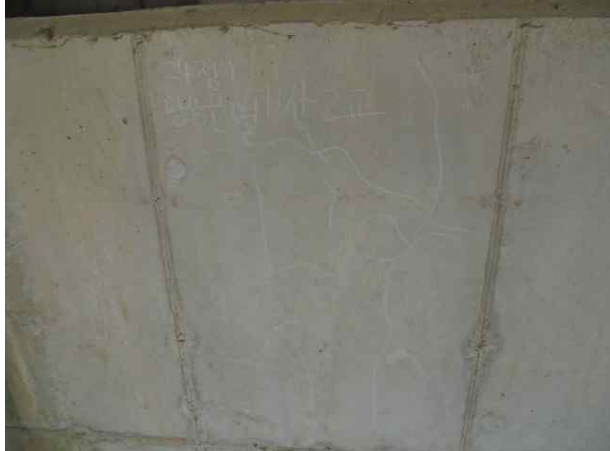
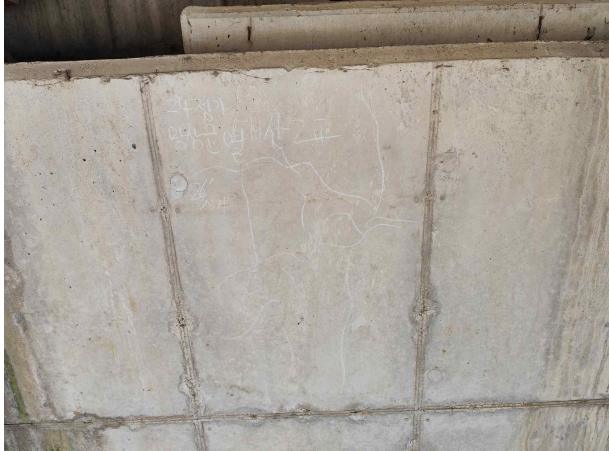
| 점검부위 | | 점검결과 | 발생원인 | 조치 필요사항 | 사진<br>번호 |
|---|---|---|---|---|---|
| 교대 및 교각 | | · 실란트 갈라짐<br>· 망상균열(0.3mm미만)<br>· 박리<br>· 표면오염<br>· 균열 (0.3mm미만)<br>· 파손 | - 공용기간 증가<br>- 건조수축 및 온도응력<br>- 손상부 수량유입, 동결융해 등<br>- 상부 수량유입<br>- 건조수축 및 온도응력<br>- 외부충격 | -실란트주입<br>-표면처리<br>-단면보수<br>-표면처리<br>-표면처리<br>-단면보수 | 9~1<br>8,<br>31,<br>32 |

| 10<br>(25년 하반기) | 교대<br>망상균열(0.3mm미만) | 10<br>(26년 상반기) | 교대<br>망상균열(0.3mm미만) |

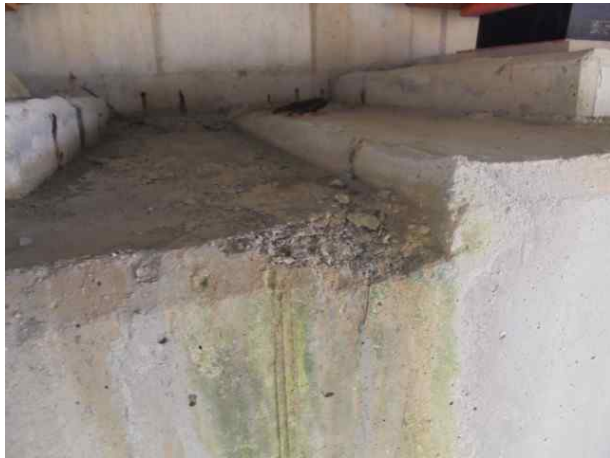
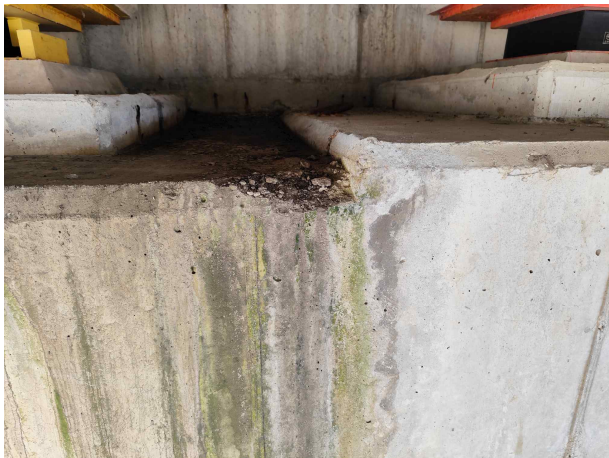
| 11<br>(25년 하반기) | 교대<br>박리 | 11<br>(26년 상반기) | 교대<br>박리 |

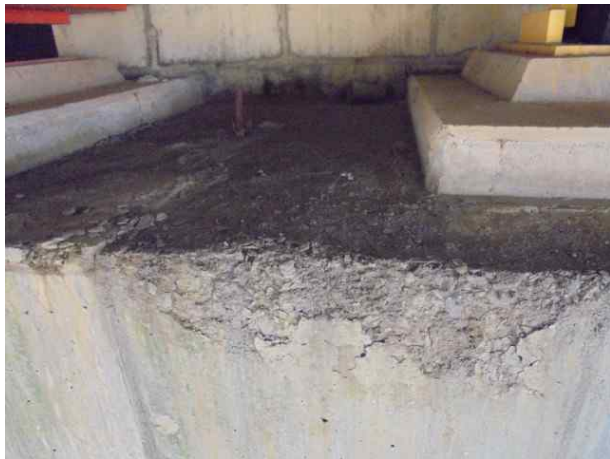
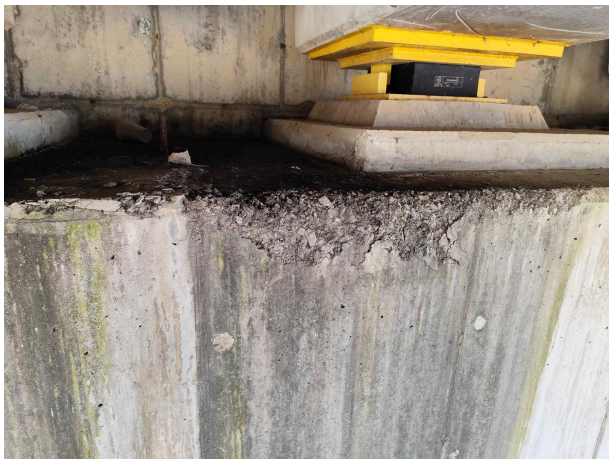
| 12<br>(25년 하반기) | 교대<br>박리 | 12<br>(26년 상반기) | 교대<br>박리 |

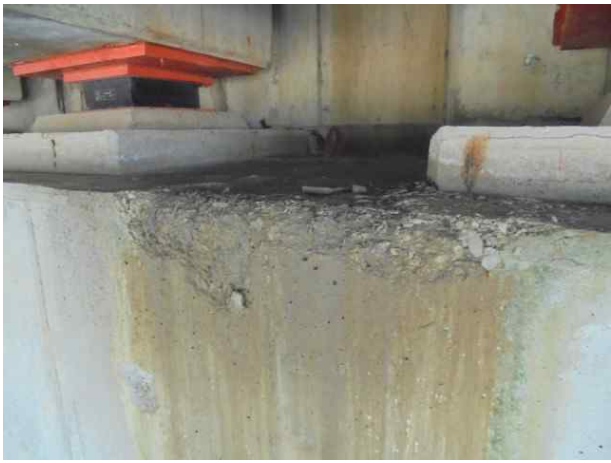
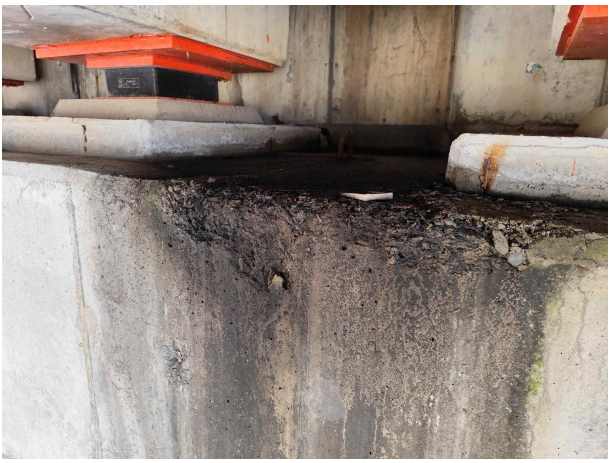
| 13<br>(25년 하반기) | 교대<br>박리 | 13<br>(26년 상반기) | 교대<br>박리 |

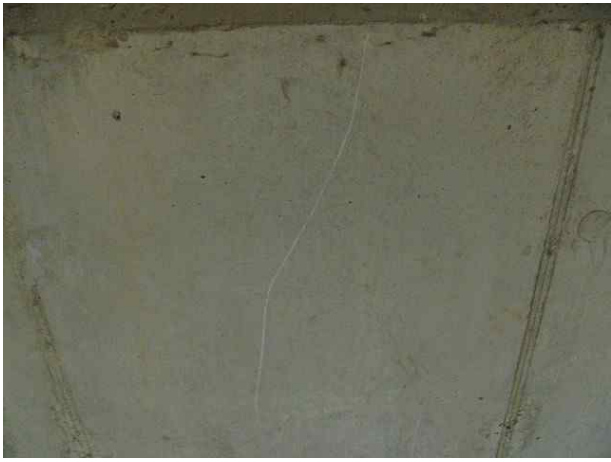
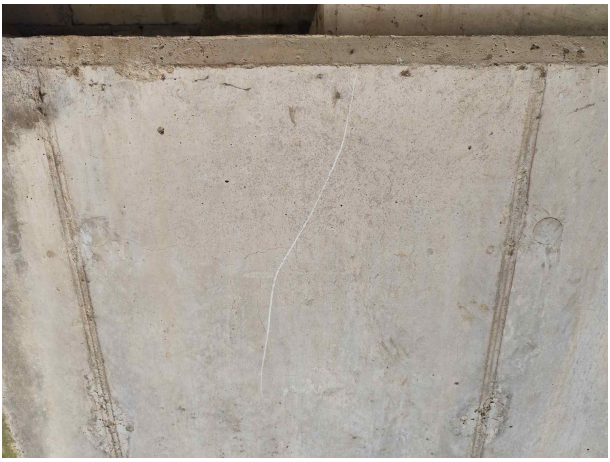
| 14<br>(25년 하반기) | 교대<br>균열(0.3mm미만) | 14<br>(26년 상반기) | 교대<br>균열(0.3mm미만) |

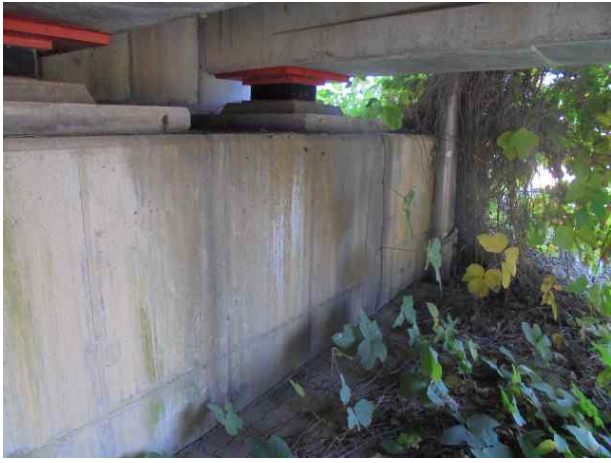
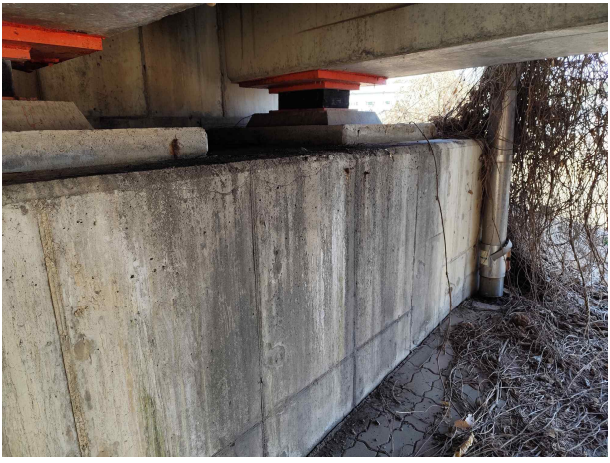
| 15<br>(25년 하반기) | 교대<br>표면오염 | 15<br>(26년 상반기) | 교대<br>표면오염 |

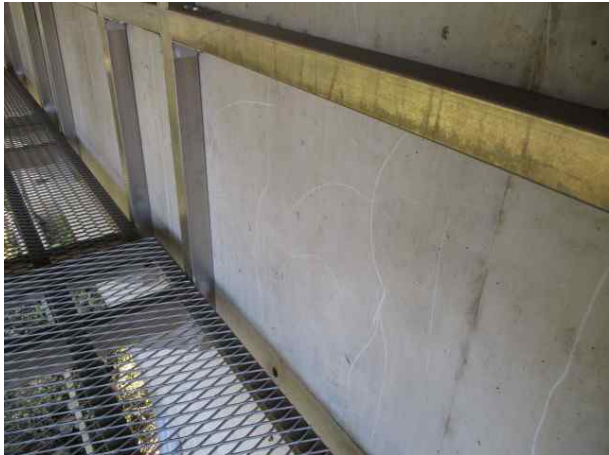
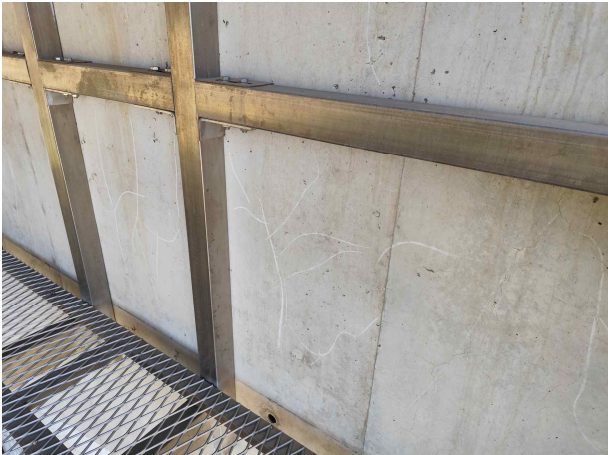
| 16<br>(25년 하반기) | 교각<br>망상균열(0.3mm미만) | 16<br>(26년 상반기) | 교각<br>망상균열(0.3mm미만) |

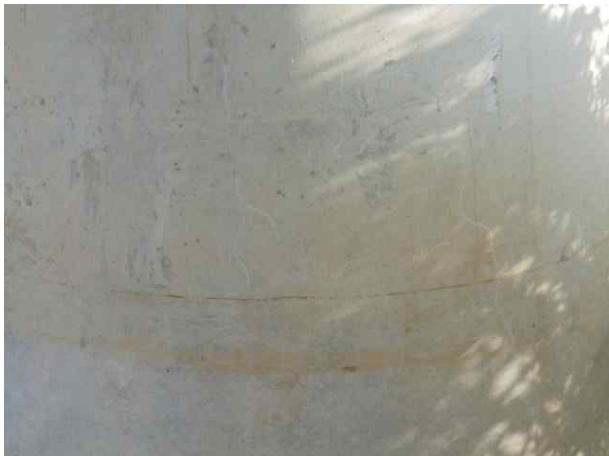
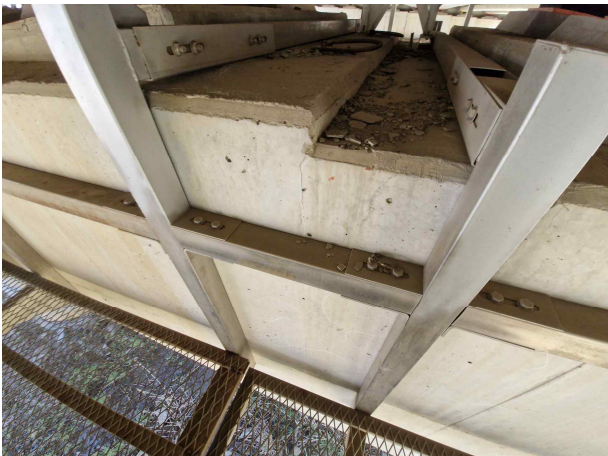
| 17<br>(25년 하반기) | 교각<br>망상균열(0.3mm미만) | 17<br>(26년 상반기) | 교각<br>망상균열(0.3mm미만) |

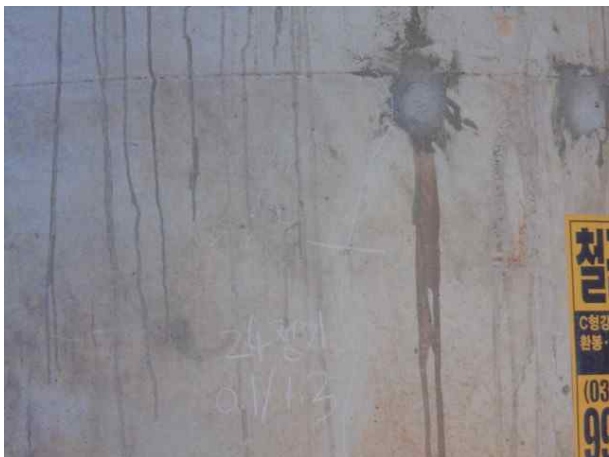
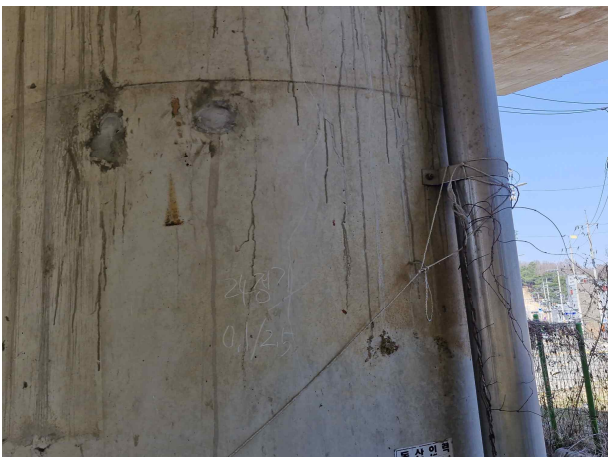
| 18<br>(25년 하반기) | 교각<br>균열(0.3mm미만) | 18<br>(26년 상반기) | 교각<br>균열(0.3mm미만) |

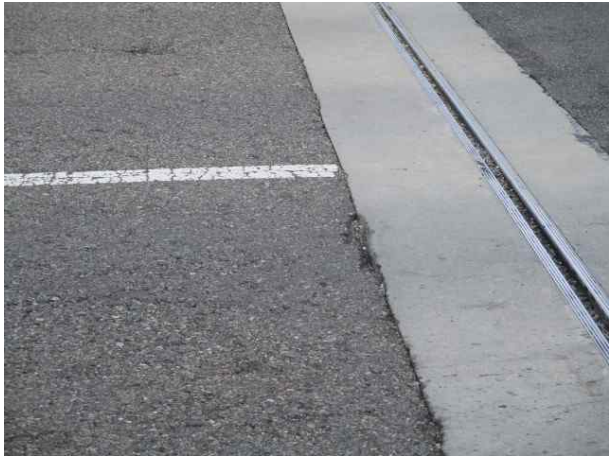
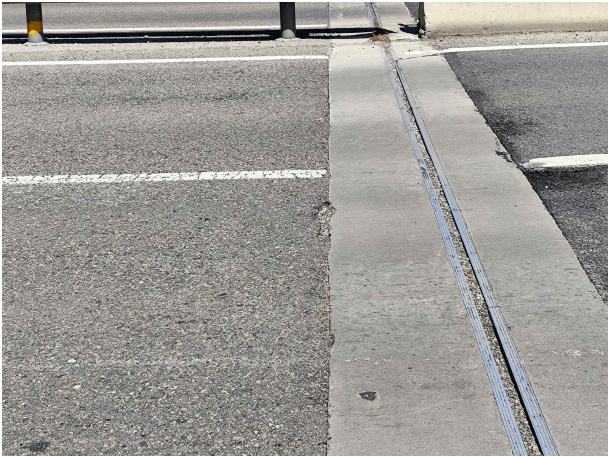
| 점검부위 | | 점검결과 | 발생원인 | 조치 필요사항 | 사진<br>번호 |
|---|---|---|---|---|---|
| 교면포장 | | · 포장 토사퇴적<br>· 접속부 아스콘 파손<br>· 접속부 아스콘 망상균열<br>· 아스콘 균열<br>· 아스콘 망상균열<br>· 포트홀 | -공용기간 증가에 따른 토사유입<br>-중차량통행, 공용기간 증가 등<br>-중차량통행, 공용기간 증가 등<br>-중차량통행, 공용기간 증가 등<br>-중차량통행, 공용기간 증가 등<br>-중차량통행, 공용기간 증가 등 | -정비<br>-부분 재포장<br>-주의관찰 후 재포장<br>-주의관찰 후 재포장<br>-주의관찰 후 재포장<br>-부분 재포장 | 19~<br>23,<br>33 |

| 19<br>(25년 하반기) | 교면포장<br>접속부 아스콘 파손 | 19<br>(26년 상반기) | 교면포장<br>접속부 아스콘 파손 |

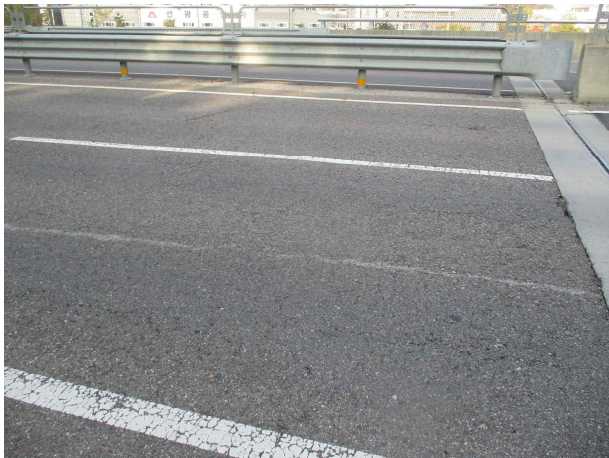
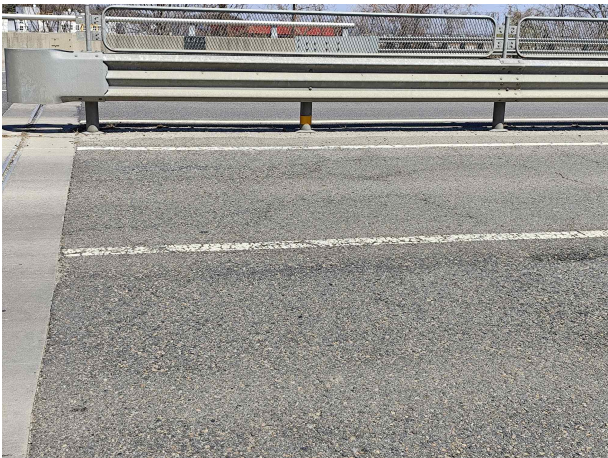
| 20<br>(25년 하반기) | 교면포장<br>접속부 아스콘 망상균열 | 20<br>(26년 상반기) | 교면포장<br>접속부 아스콘 망상균열 |

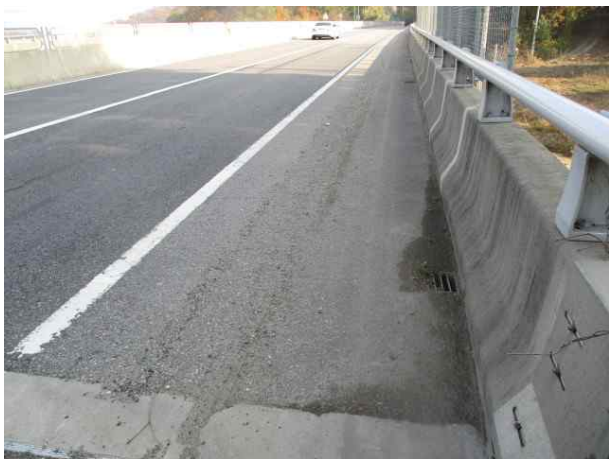
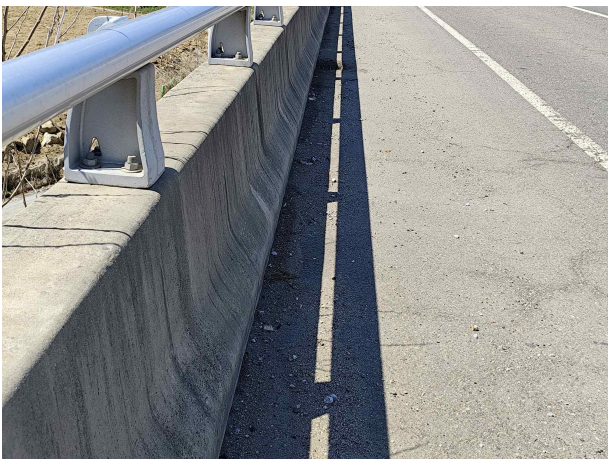
| 21<br>(25년 하반기) | 교면포장<br>토사퇴적 | 21<br>(26년 상반기) | 교면포장<br>토사퇴적 |

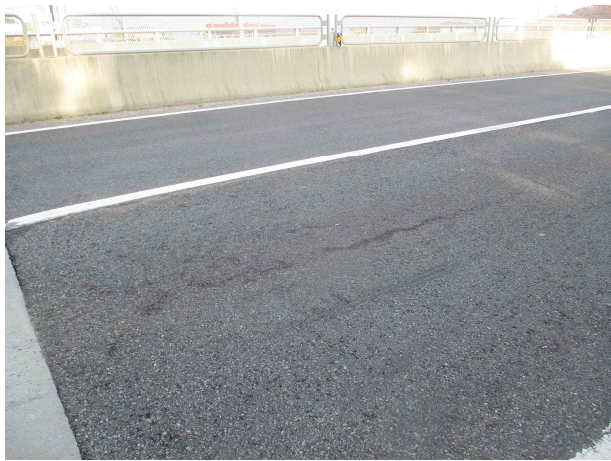
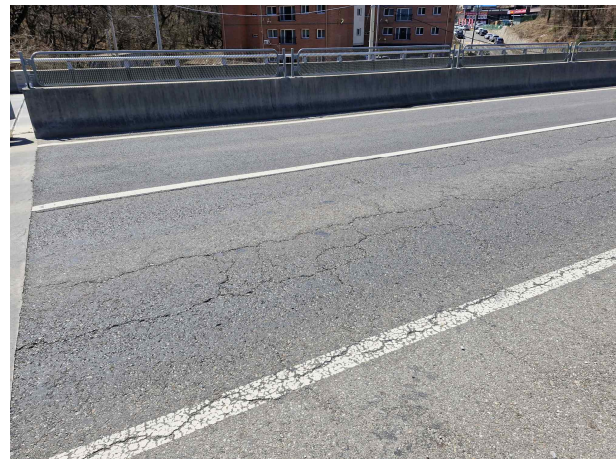
| 22<br>(25년 하반기) | 교면포장<br>아스콘 균열 | 22<br>(26년 상반기) | 교면포장<br>아스콘 균열 |

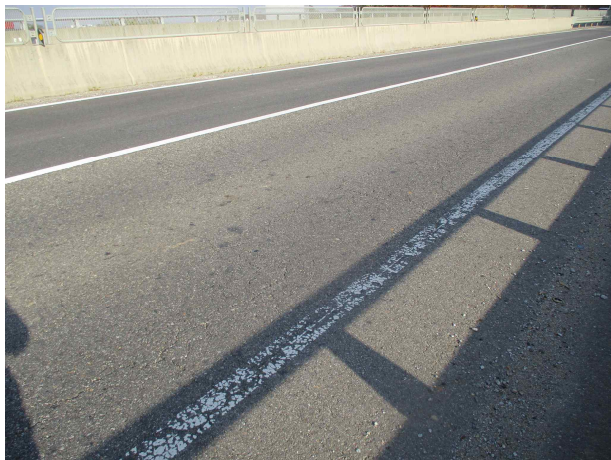
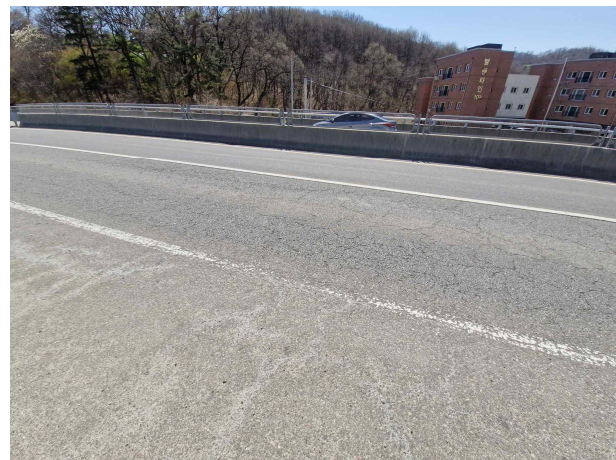
| 23<br>(25년 하반기) | 교면포장<br>아스콘 망상균열 | 23<br>(26년 상반기) | 교면포장<br>아스콘 망상균열 |

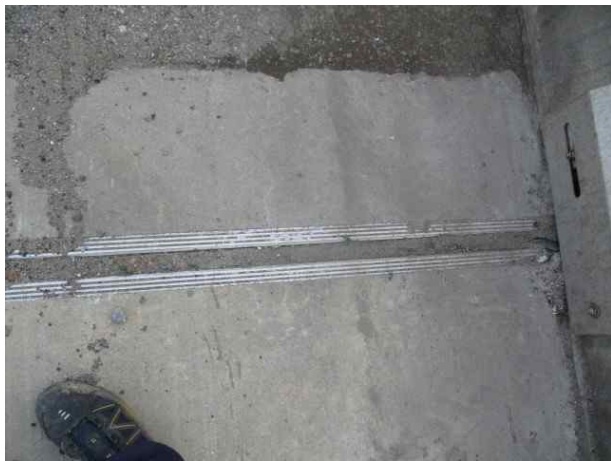
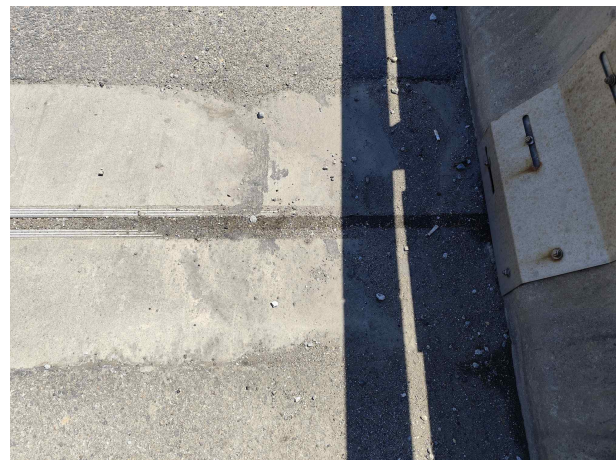
| 점검부위 | | 점검결과 | 발생원인 | 조치 필요사항 | 사진<br>번호 |
|---|---|---|---|---|---|
| 신축이음 | | · 유간 토사퇴적<br>· 후타재균열(0.3mm미만)<br>· 하부누수 | -공용기간 증가에 따른<br>토사유입<br>-건조수축 및 온도응력<br>-공용기간 증가에 의한 노후화 | -정비<br>-표면처리<br>-주의관찰 | 24,2<br>5 |

| 24<br>(25년 상반기) | 신축이음<br>유간 토사퇴적 | 24<br>(26년 상반기) | 신축이음<br>유간 토사퇴적 |

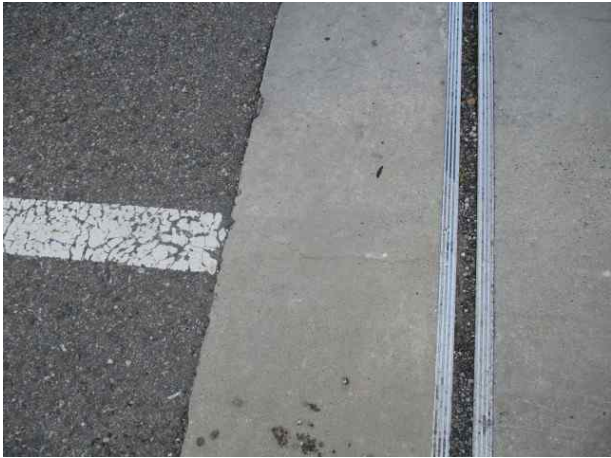
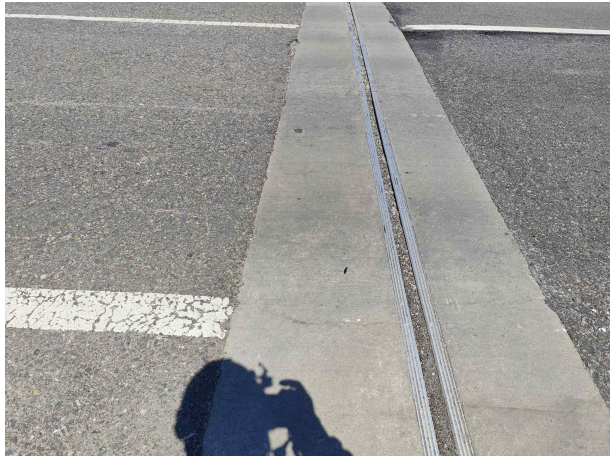
| 25<br>(25년 하반기) | 신축이음<br>후타재 균열(0.3mm미만) | 25<br>(26년 상반기) | 신축이음<br>후타재 균열(0.3mm미만) |

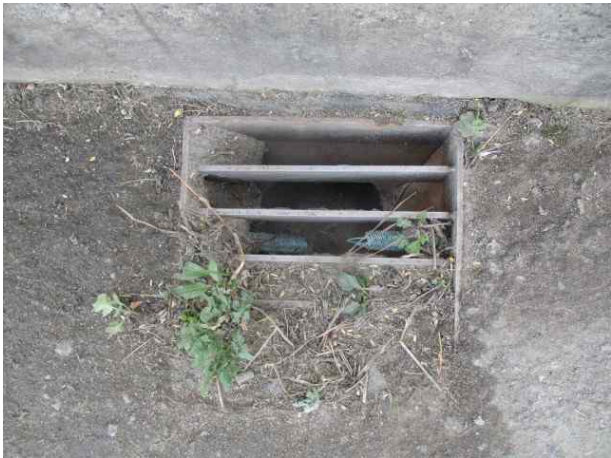
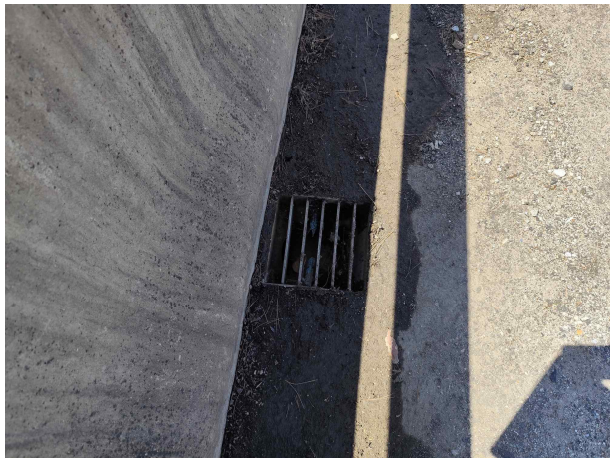
| 26<br>(25년 하반기) | 배수시설<br>배수구 막힘 | 26<br>(26년 상반기) | 배수시설<br>배수구 막힘 보수됨 |

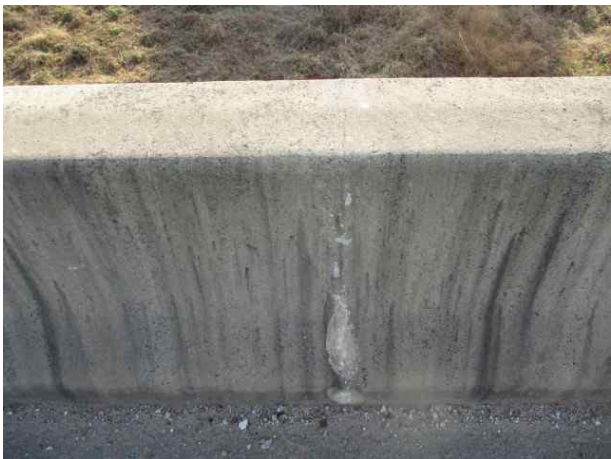
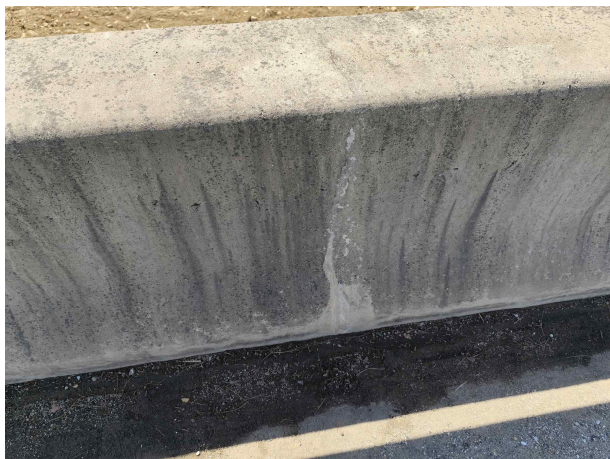
| 점검부위 | | 점검결과 | 발생원인 | 조치 필요사항 | 사진<br>번호 |
|---|---|---|---|---|---|
| 난간 및 연석 | | · 방호벽 균열(0.3mm미만)<br>· 균열부<br>백태 (0.3mm미만) | - 손상부 수량유입<br>건조수축 및 온도응력<br>- 손상부 수량유입<br>건조수축 및 온도응력 | -표면처리<br>-표면처리 | 27~<br>29 |

| 27<br>(25년 상반기) | 방호벽<br>균열(0.3mm미만) | 27<br>(26년 상반기) | 방호벽<br>균열(0.3mm미만) |

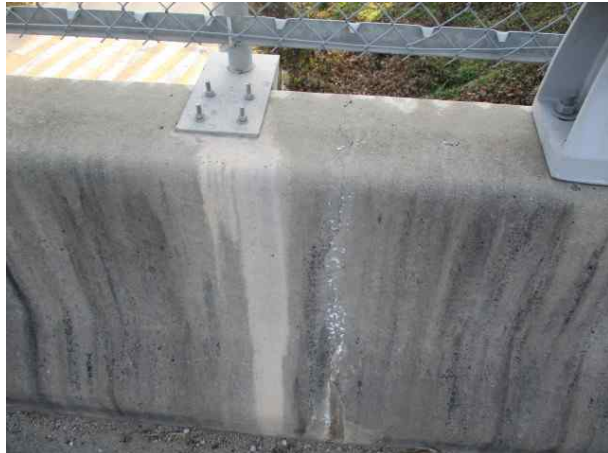
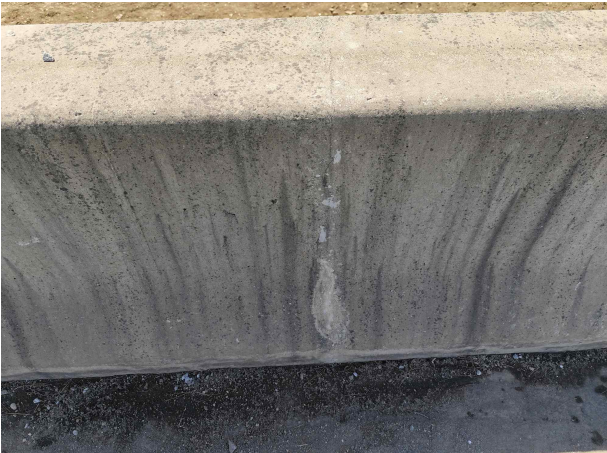
| 28<br>(25년 하반기) | 방호벽<br>균열 (0.3mm미만) | 28<br>(26년 상반기) | 방호벽<br>균열 (0.3mm미만) |

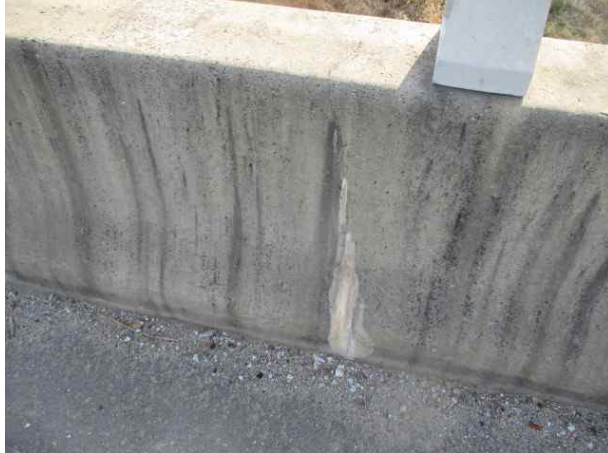
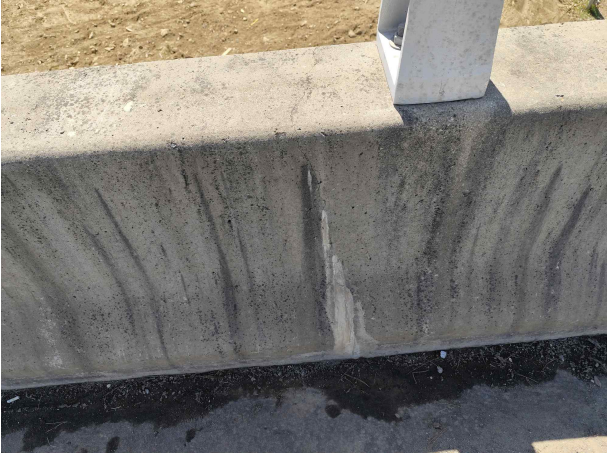
| 29<br>(25년 하반기) | 방호벽<br>균열부 백태 (0.3mm미만) | 29<br>(26년 상반기) | 방호벽<br>균열부 백태 (0.3mm미만) |

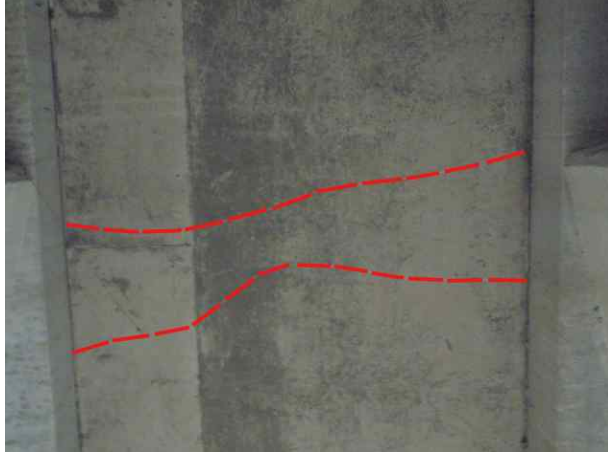
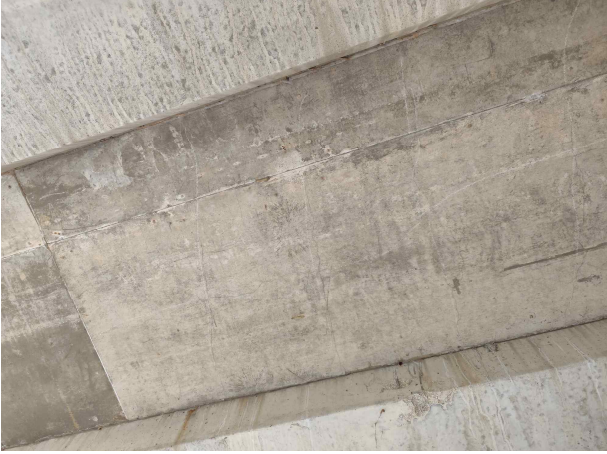
| 30<br>(25년 상반기) | 바닥판하면<br>균열 (0.3mm미만) | 30<br>(26년 상반기) | 바닥판하면<br>균열 (0.3mm미만) |

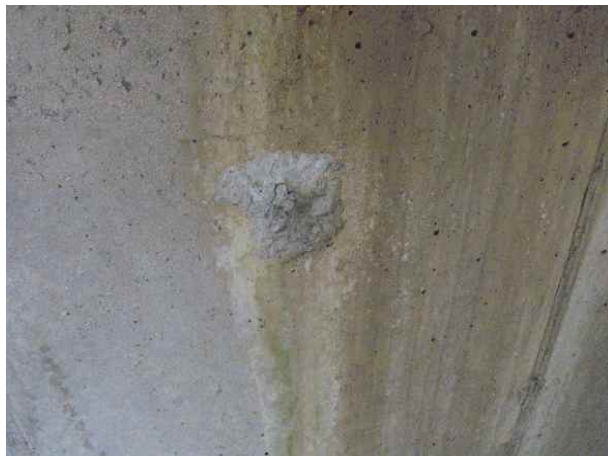
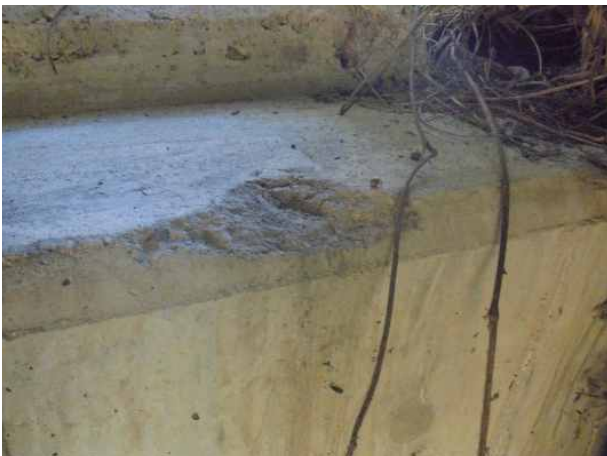
| <div>31</div> <div>(26년 상반기)</div> | <div>교대</div> <div>파손</div> |
