## 22. 부 근 1 교

## 22. 부근1교(기타종)

| 구분 | | 내용 | 구분 | | 내용 |
|---|---|---|---|---|---|
| 시설물명 | | 부근1교 | 시설물 번호 | | BR2019-0000367 |

점검일자 : 2026년 04월 07일

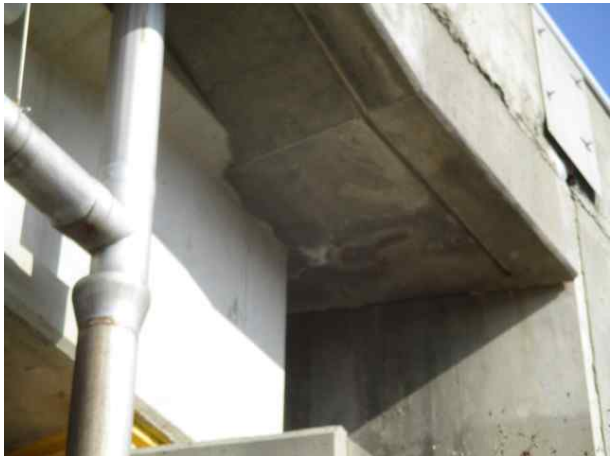
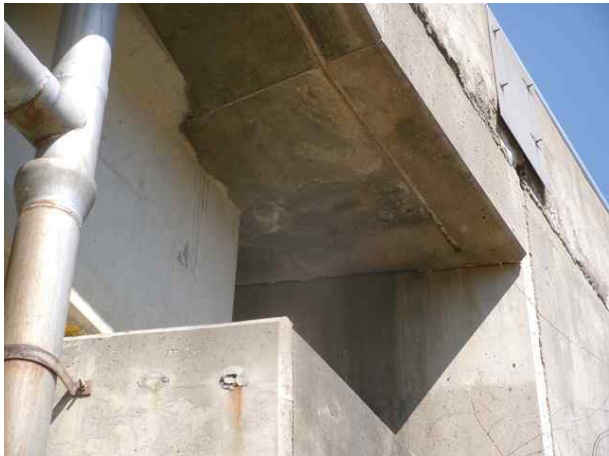
| 점검부위 | | 점검결과 | 발생원인 | 조치 필요사항 | 사진번호 |
|---|---|---|---|---|---|
| 바닥판 | | · 백태 | · 습기흡착, 열화 | · 표면처리 | 01 |

| 01<br>(25년 하반기) | 바닥판하면 백태, 유공관 길이부족 | 01<br>(26년 상반기) | 바닥판하면 백태, 유공관 길이부족 |

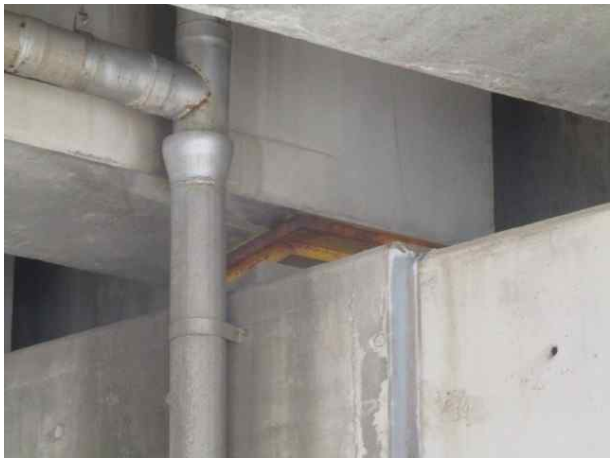
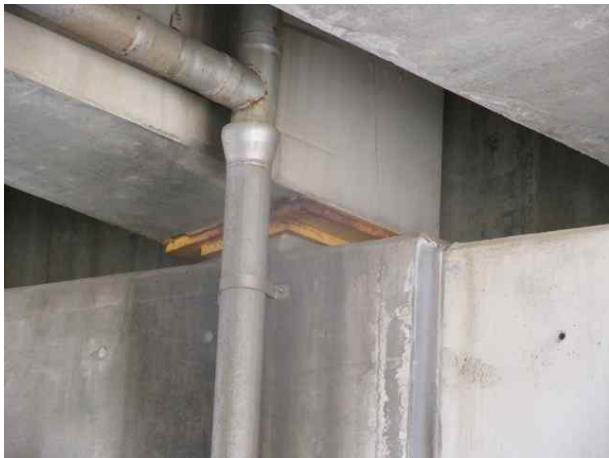
| 점검부위 | | 점검결과 | 발생원인 | 조치 필요사항 | 사진번호 |
|---|---|---|---|---|---|
| 교량받침 | | · 플레이트 부식 | · 습기흡착, 공용기간증가 | · 재도장 | 02 |

| 02<br>(25년 하반기) | 교량받침 플레이트 부식 | 02<br>(26년 상반기) | 교량받침 플레이트 부식 |

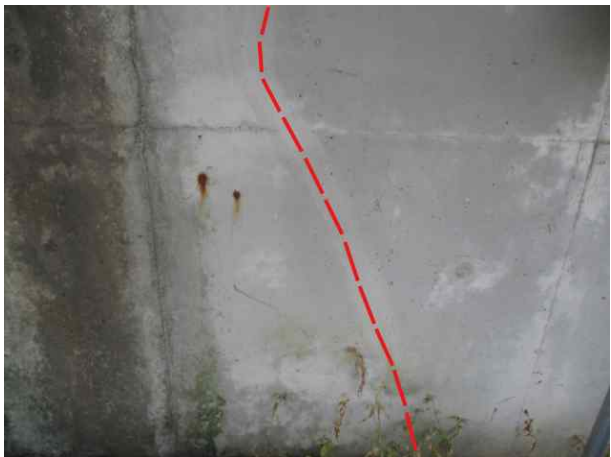
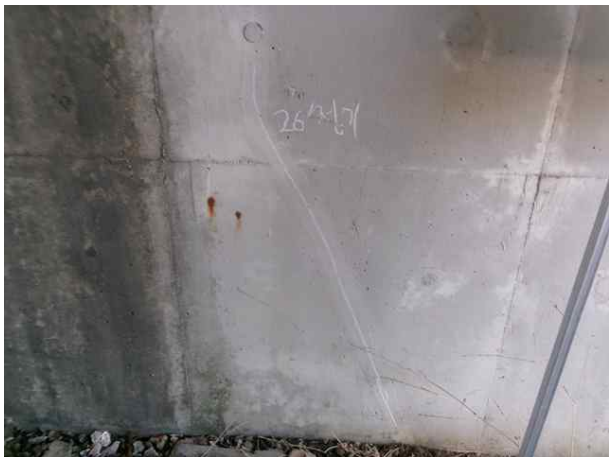
| 점검부위 | | 점검결과 | 발생원인 | 조치 필요사항 | 사진번호 |
|---|---|---|---|---|---|
| 교대 | | · 균열(0.3mm미만)<br>· 누수흔적<br>· 실란트 파손 | · 건조수축, 온도변화<br>· 공용기간 증가<br>· 우수유입 | · 표면처리<br>· 실란트재시공 | 03~05 |

| 03<br>(25년 하반기) | 교대 균열(0.3mm미만) | 03<br>(26년 상반기) | 교대 균열(0.3mm미만) |

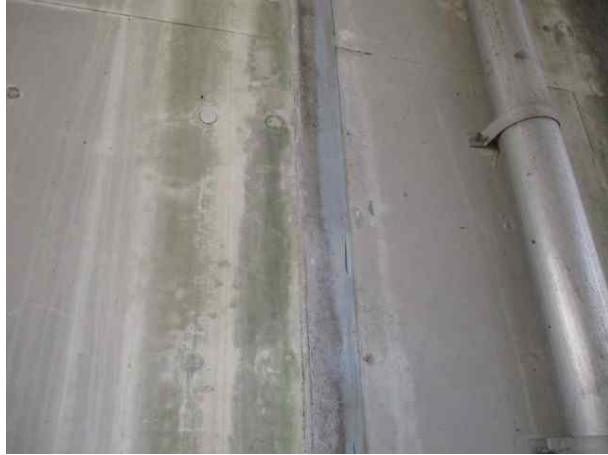
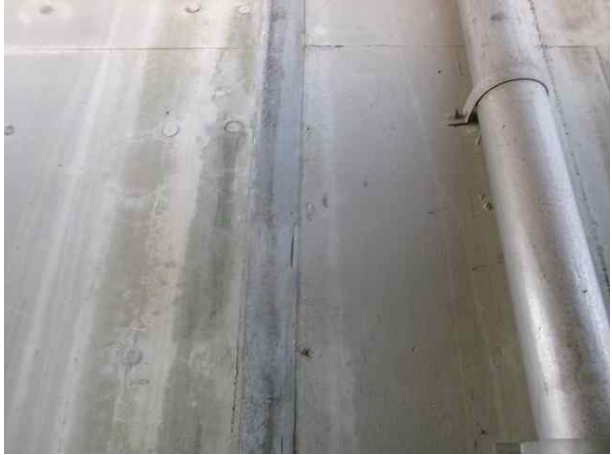
| 04<br>(25년 하반기) | 교대 실란트 파손 |

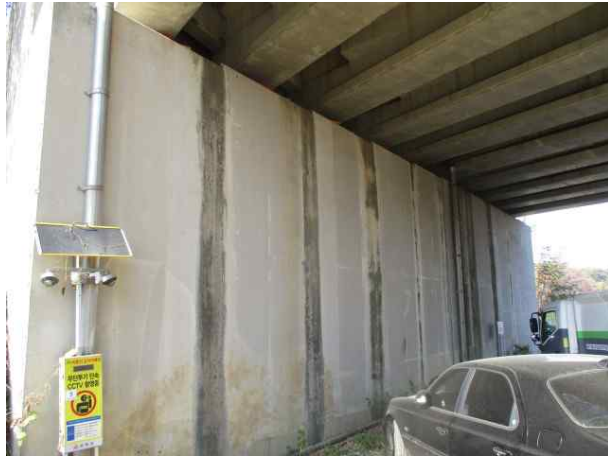
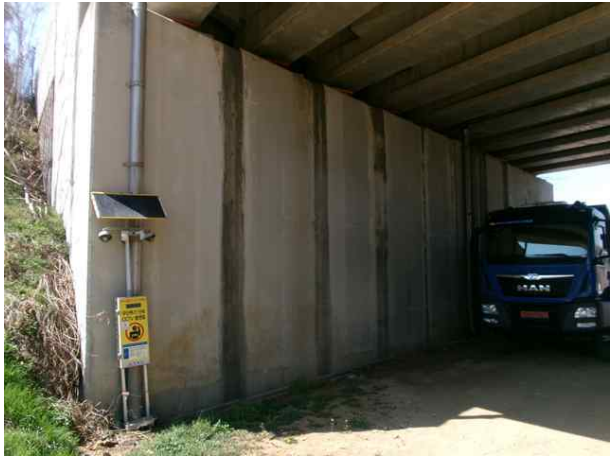
| 05<br>(25년 하반기) | 교대 누수흔적 |

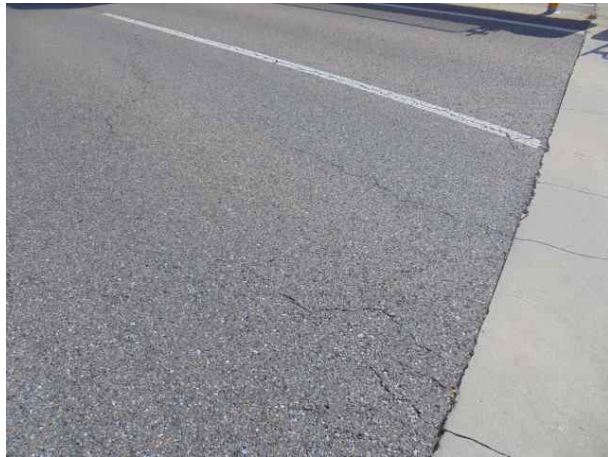
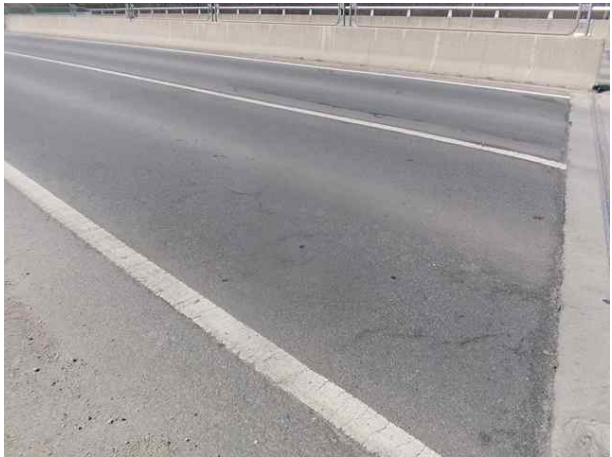
| 점검부위 | | 점검결과 | 발생원인 | 조치 필요사항 | 사진번호 |
|---|---|---|---|---|---|
| 교면포장 | | · 포장균열 | · 차량운하중, 공용기간 증가 | · 주의관찰 | 06 |

| 06<br>(25년 하반기) | 교면포장 포장균열 |

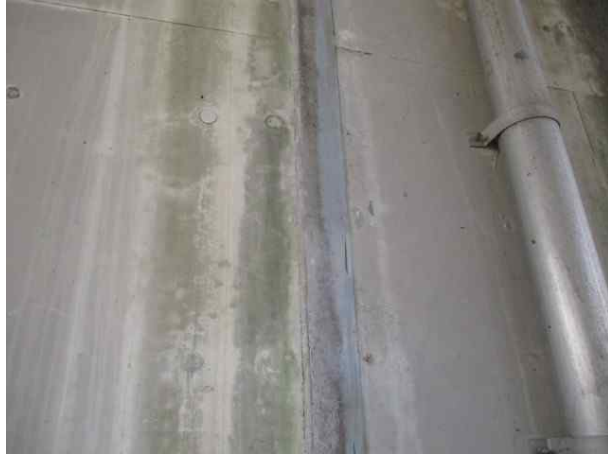
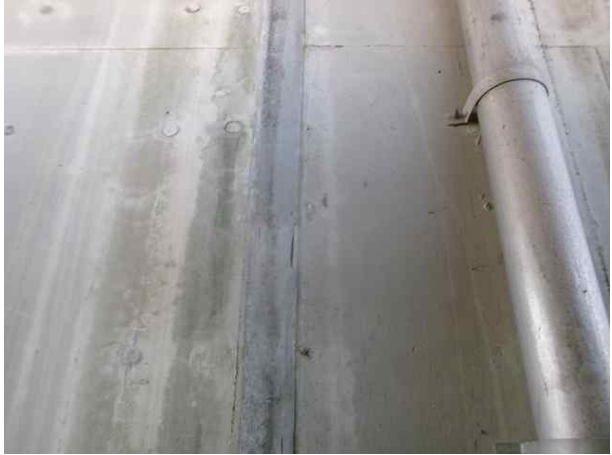
| 04<br>(26년 상반기) | 교대 실란트 파손 |

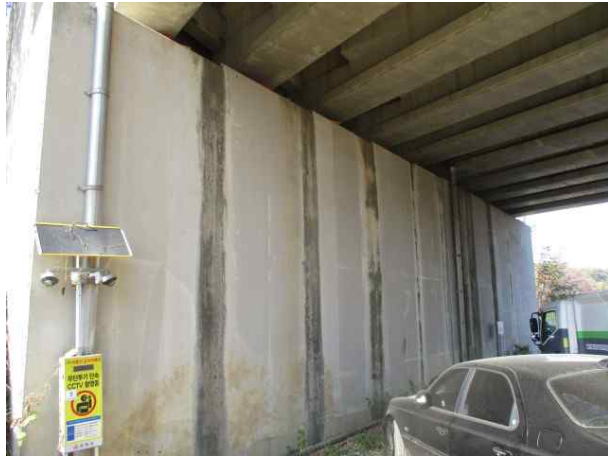
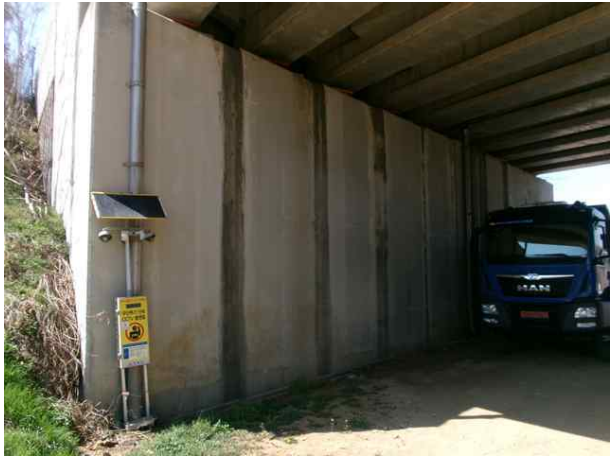
| 05<br>(26년 상반기) | 교대 누수흔적 |

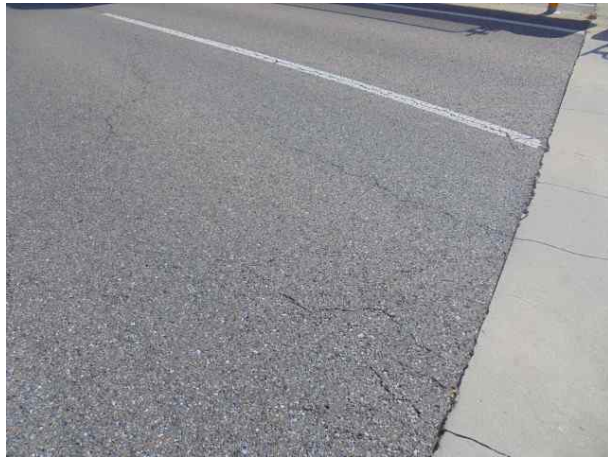
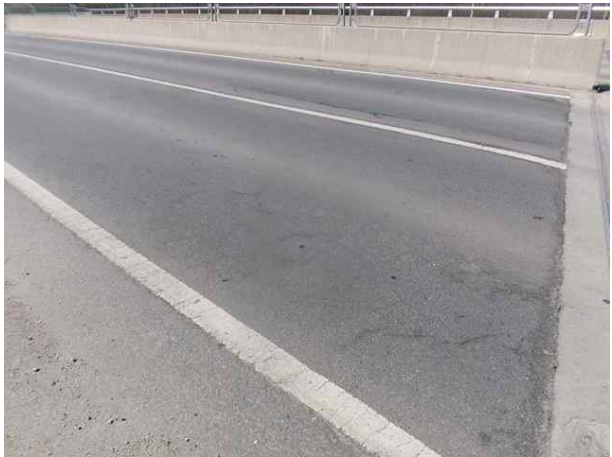
| 06<br>(26년 상반기) | 교면포장 포장균열 |

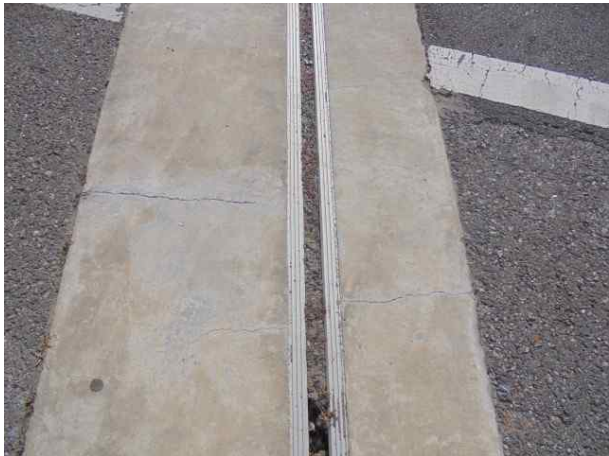
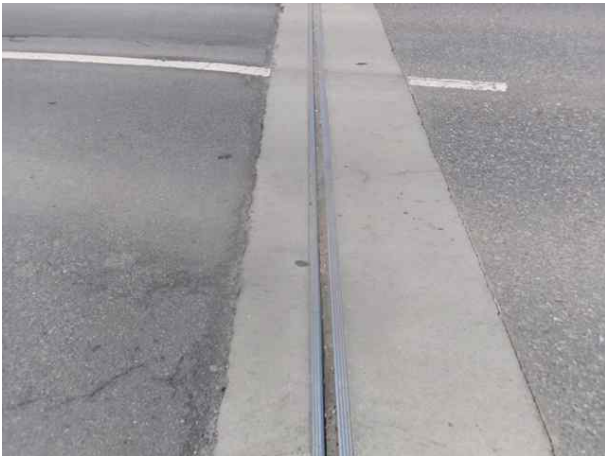
| 점검부위 | | 점검결과 | 발생원인 | 조치 필요사항 | 사진번호 |
|---|---|---|---|---|---|
| 신축이음 | | · 유간 토사퇴적<br>· 후타재<br>균열(0.3mm이상)<br>· 후타재 파손<br>· 하부누수 | · 공용기간 증가<br>· 차량반복통행<br>· 건조수축, 온도변화 | · 정비<br>· 주의관찰<br>· 단면보수<br>· 정비 | 07~09 |

| 07<br>(25년 하반기) | 신축이음 유간 토사퇴적 | 07<br>(26년 상반기) | 신축이음 유간 토사퇴적 |

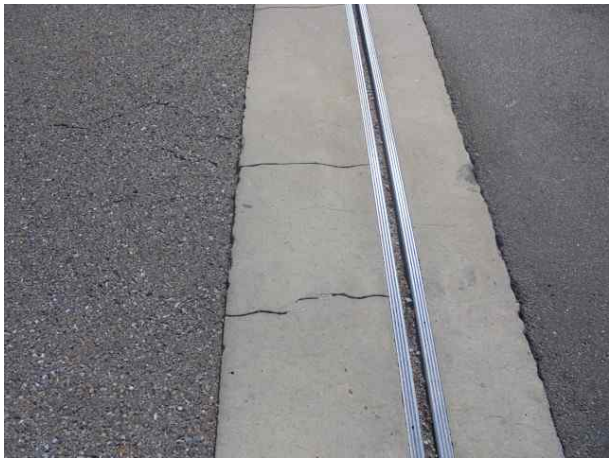
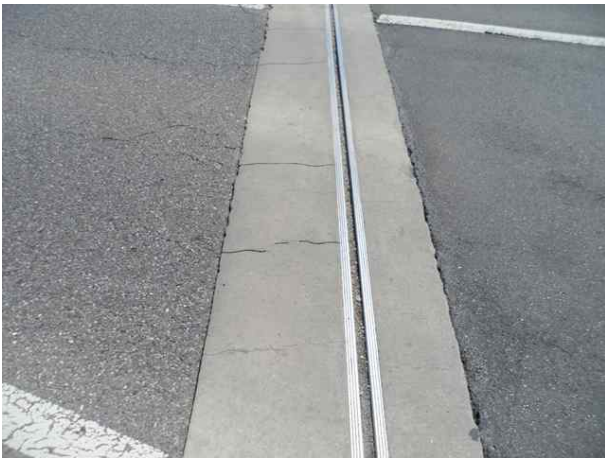
| 08<br>(25년 하반기) | 신축이음 후타재 균열 | 08<br>(26년 상반기) | 신축이음 후타재 균열 |

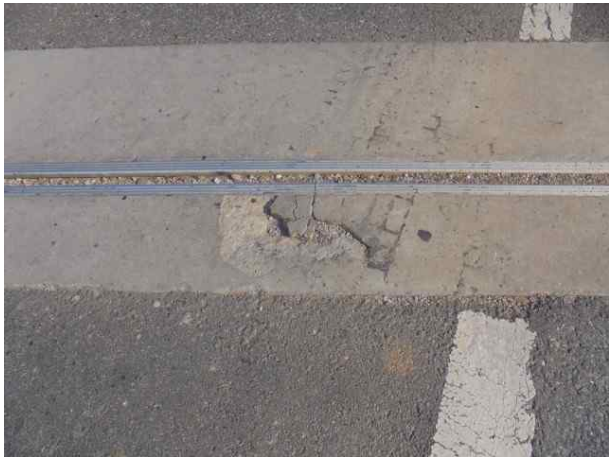
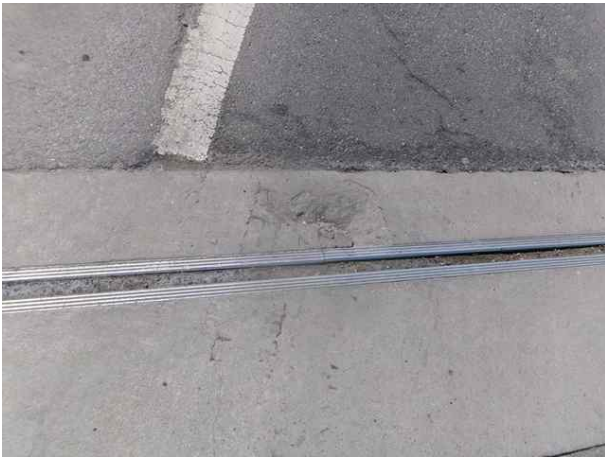
| 09<br>(25년 하반기) | 신축이음 후타재 파손 | 09<br>(26년 상반기) | 신축이음 후타재 파손 |
